Asbestinventarisatetest

Wolvertemsesteenweg 267, 1850 Grimbergen

Attestnummer : 20231214-000433.000

Niet-asbestveilig

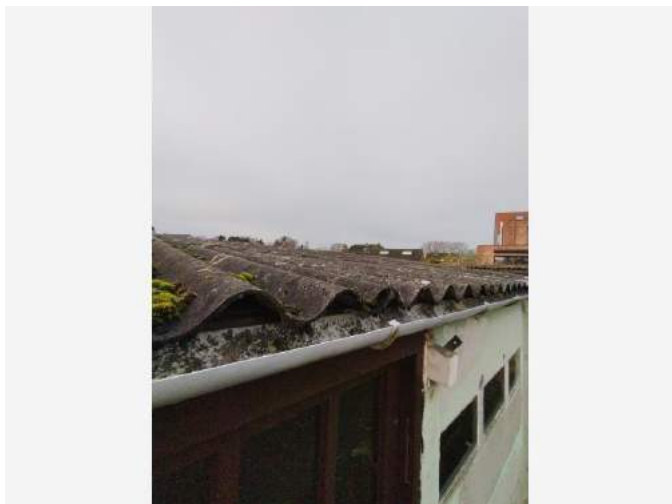
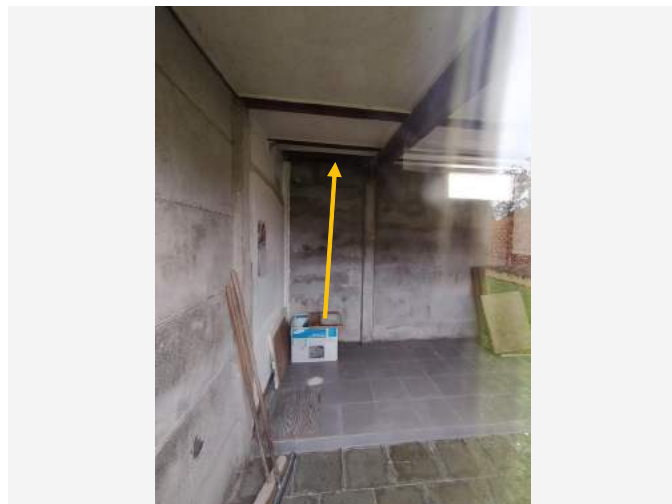
Dringend verwijderen

Eindbeoordeling materiaalrisico	Hoog materiaalrisico en/of hoge kans op vezelvrijgave
---------------------------------	---

Gebondenheid	Categorie 1: hechtgebonden in oorsprong
Asbestsoort (vezeltype)	Crocidoliet aanwezig
Asbestconcentratie	Laag (< 50%)
Afschermingsgraad van het gehele materiaal	Geheel of deels (ook) vrij aan de binnenlucht
Toestand van het materiaal	Matig beschadigd, matig verweerd

Beschrijving	golfplaten tuinhuis
Omgeving	Grenst aan binnen- en buitenlucht
Primaire drager	Schuin dak
Asbestmateriaal	Dak- en gevelbekleding - Golfplaat
Bindmiddel van asbestmateriaal	Cement
Gebondenheid op basis van bindmiddel	Hecht
Hoeveelheid (oppervlakte - aantal)	• 20,00 m ² - 1 stuk
Totale oppervlakte	20,00 m ²

- Zorg voor een veilig beheer. Vermijd het beschadigen van het asbestmateriaal. Controleer de toestand jaarlijks op wijzigingen.

- Eenvoudige handelingen: mag via doe-het-zelf of door werknemer(s) met opleidingsattest eenvoudige handelingen
Dragen van de nodige beschermingsmiddelen (mondmasker ffp3, handschoenen, tyvec). Indien mogelijk de ondervloer afdekken, golfplaten voorzichtig verwijderen, extra fixeren, niet breken, niet gooien, onmiddellijk verpakken of voorzichtig in container met asbest bag plaatsen.

Dragen van de nodige beschermingsmiddelen (mondmasker ffp3, handschoenen, tyvec). Indien mogelijk de ondervloer afdekken, golfplaten voorzichtig verwijderen, extra fixeren, niet breken, niet gooien, onmiddellijk verpakken of voorzichtig in container met asbest bag plaatsen.

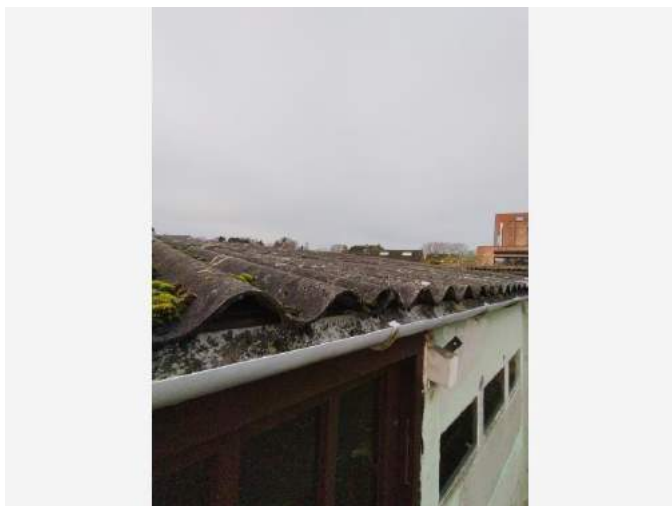
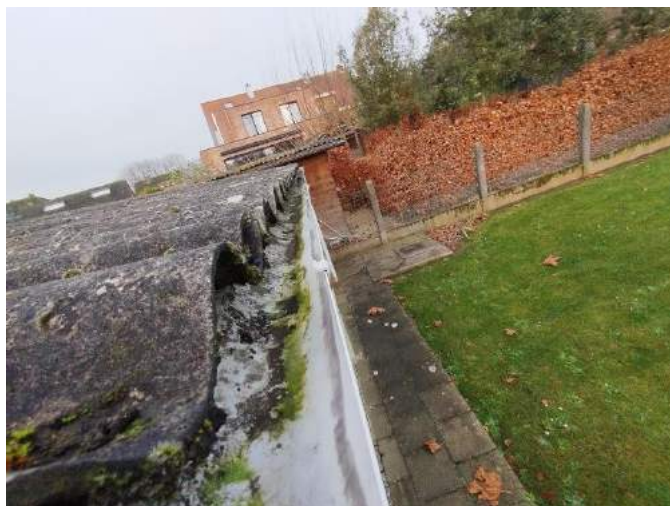
Dringend verwijderen

#	Type	Referentie	Resultaat
2.1	Puntmonster	009	Chrysotiel

Beschrijving	dakgoot tuinhuis
Type afvalstof	Betreft resten (contaminatie) van verwerking of beschadiging
Type resten (contaminatie)	<ul style="list-style-type: none">• Stof, deeltjes < 4 mm, flinters, gruis (los, opliggend)• Stof, deeltjes < 4 mm, flinters, gruis (vermengd in materiaal)
Besmette materialen	<ul style="list-style-type: none">• Sediment (dakgoot, afvoerbuys, regenwaterput, ...)
Bron van de resten	Golfplaten dak tuinhuis.
Omgeving	Buiten
Primaire drager	Infrastructuur hemelwater (opvang en afvoer)
Gebondenheid resten	Niet hecht
Hoeveelheid (gewicht - aantal)	<ul style="list-style-type: none">• 1,00 kg - 1 stuk
Totaal gewicht	1,00 kg
Eenvoudig bereikbaar	Ja
Identificatiemethode	Vaststelling met monstername
Opmerking	De vermelde oppervlaktes, diktes en volumes betreffen een berekende schatting. Er worden geen rechten verleend aan deze oppervlaktes/diktes/volumes.

- Verwijder het asbestafval.

- Eenvoudige handelingen: mag via doe-het-zelf of door werknemer(s) met opleidingsattest eenvoudige handelingen
Het slib kan voorzichtig uitgeschept worden, extra te bevochtigen om stof te voorkomen + dragen van de nodige beschermingsmiddelen (mondmasker ffp3, handschoenen, tyvec). Verpakken in plastic folie en afvoeren naar het containerpark. De dakgoot grondig reinigen met water of indien beschadigd ook verwijderen.

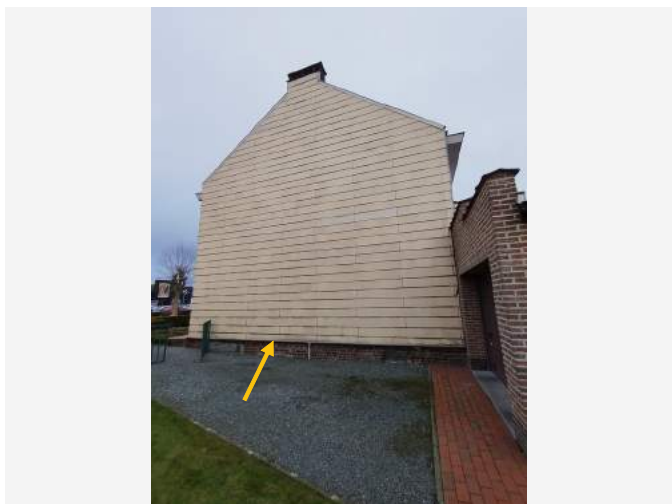
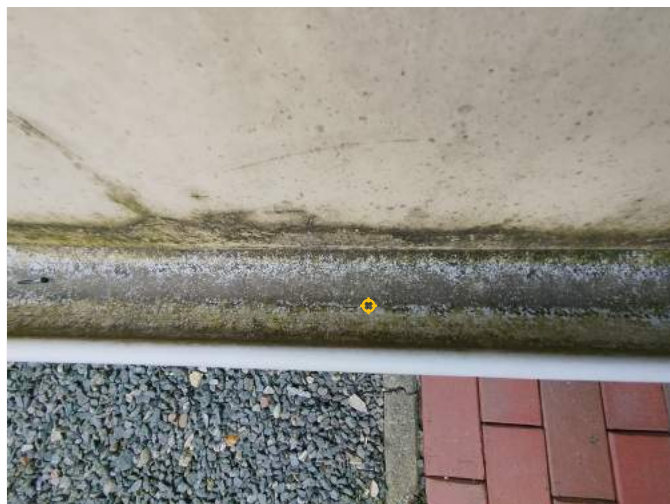
Fiche 3: dakgoot zijgevel

Dringend verwijderen

#	Type	Referentie	Resultaat
3.1	Puntmonster	010	Chrysotiel

Beschrijving	dakgoot zijgevel
Type afvalstof	Betreft resten (contaminatie) van verwerking of beschadiging
Type resten (contaminatie)	<ul style="list-style-type: none">• Stof, deeltjes < 4 mm, flinters, gruis (los, opliggend)• Stof, deeltjes < 4 mm, flinters, gruis (vermengd in materiaal)
Besmette materialen	<ul style="list-style-type: none">• Sediment (dakgoot, afvoerbuys, regenwaterput, ...)
Bron van de resten	Cementplaten gevelbekleding.
Omgeving	Buiten
Primaire drager	Infrastructuur hemelwater (opvang en afvoer)
Gebondenheid resten	Niet hecht
Hoeveelheid (gewicht - aantal)	<ul style="list-style-type: none">• 1,00 kg - 1 stuk
Totaal gewicht	1,00 kg
Eenvoudig bereikbaar	Ja
Identificatiemethode	Vaststelling met monstername
Opmerking	De vermelde oppervlaktes, diktes en volumes betreffen een beredeende schatting. Er worden geen rechten verleend aan deze oppervlaktes/diktes/volumes.

- Verwijder het asbestafval.

- Eenvoudige handelingen: mag via doe-het-zelf of door werknemer(s) met opleidingsattest eenvoudige handelingen
Het slib kan voorzichtig uitgeschept worden, extra te bevochtigen om stof te voorkomen + dragen van de nodige beschermingsmiddelen (mondmasker ffp3, handschoenen, tyvec). Verpakken in plastic folie en afvoeren naar het containerpark. De dakgoot grondig reinigen met water of indien beschadigd ook verwijderen.

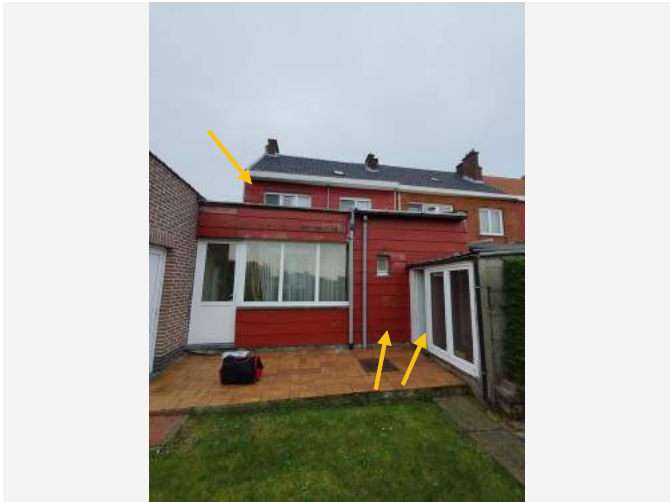
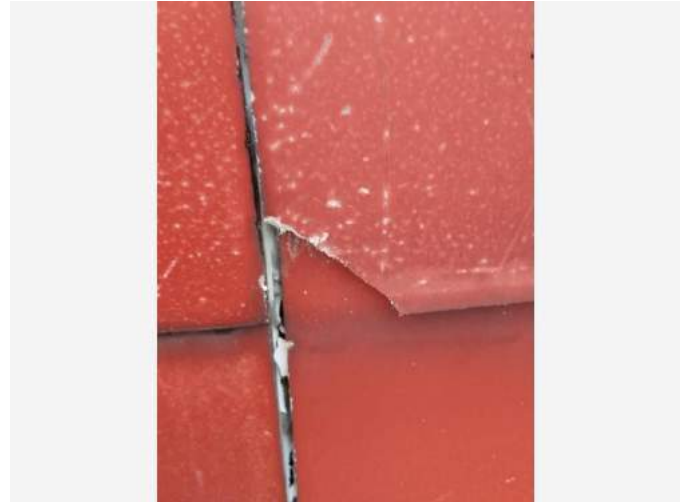
Fiche 4: platen gevelbekleding achterkant woning (rood)

Verwijderen

Eindbeoordeling materiaalrisico	Zeer laag materiaalrisico en/of zeer lage kans op vezelvrijgave
---------------------------------	---

Gebondenheid	Categorie 1: hechtgebonden in oorsprong
Asbestsoort (vezeltype)	Alleen chrysotiel
Asbestconcentratie	Laag (< 50%)
Afschermingsgraad van het gehele materiaal	Geheel of deels (ook) vrij aan de binnenlucht
Toestand van het materiaal	Onbeschadigd, niet verweerd

#	Type	Referentie	Resultaat
4.1	Puntmonster	004	Chrysotiel

Beschrijving	platen gevelbekleding achterkant woning (rood)
Omgeving	Grenst aan binnen- en buitenlucht
Primaire drager	Wand buitenschil
Asbestmateriaal	Dak- en gevelbekleding - Plaat
Bindmiddel van asbestmateriaal	Cement

- Zorg voor een veilig beheer. Vermijd het beschadigen van het asbestmateriaal. Controleer de toestand jaarlijks op wijzigingen.

- Eenvoudige handelingen: mag via doe-het-zelf of door werknemer(s) met opleidingsattest eenvoudige handelingen
Dragen van de nodige beschermingsmiddelen (mondmasker ffp3, handschoenen, tyvec). Indien mogelijk de ondervloer afdekken, platen voorzichtig verwijderen, extra fixeren, niet breken, niet gooien, onmiddellijk verpakken of voorzichtig in container met asbest bag plaatsen.

Gebruik geen stortkokers.

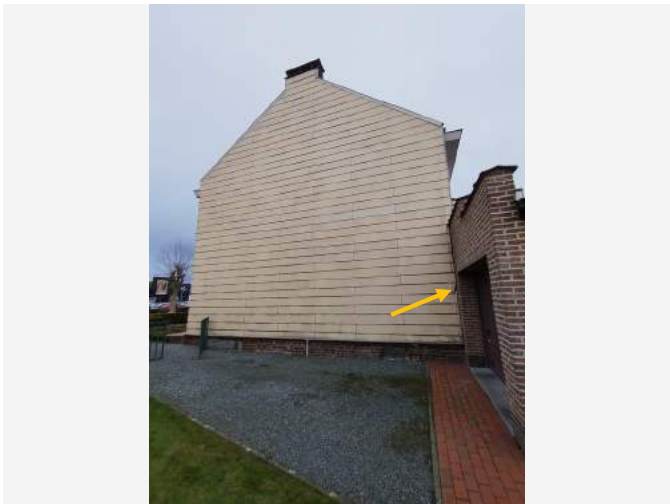
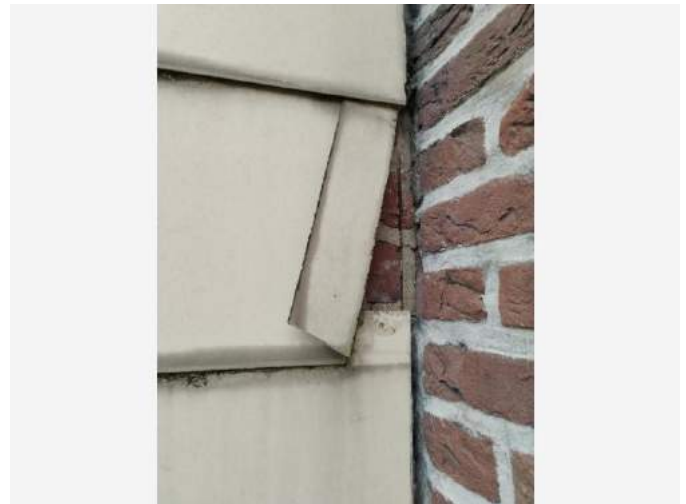
Verwijderen

Eindbeoordeling materiaalrisico	Zeer laag materiaalrisico en/of zeer lage kans op vezelvrijgave
---------------------------------	---

Gebondenheid	Categorie 1: hechtgebonden in oorsprong
Asbestsoort (vezeltype)	Alleen chrysotiel
Asbestconcentratie	Laag (< 50%)
Afschermingsgraad van het gehele materiaal	Geheel of deels vrij aan de buitenlucht
Toestand van het materiaal	Onbeschadigd, niet verweerd

#	Type	Referentie	Resultaat
5.1	Puntmonster	003	Chrysotiel

Beschrijving	platen gevelbekleding (zijgevel - beige)
Omgeving	Buiten
Primaire drager	Wand buitenschil
Asbestmateriaal	Dak- en gevelbekleding - Plaat
Bindmiddel van asbestmateriaal	Cement
Gebondenheid op basis van bindmiddel	Hecht

- Zorg voor een veilig beheer. Vermijd het beschadigen van het asbestmateriaal. Controleer de toestand jaarlijks op wijzigingen.

- Eenvoudige handelingen: mag via doe-het-zelf of door werknemer(s) met opleidingsattest eenvoudige handelingen
Dragen van de nodige beschermingsmiddelen (mondmasker ffp3, handschoenen, tyvec). Indien mogelijk de ondervloer afdekken, platen voorzichtig verwijderen, extra fixeren, niet breken, niet gooien, onmiddellijk verpakken of voorzichtig in container met asbest bag plaatsen.

Gebruik geen stortkokers.

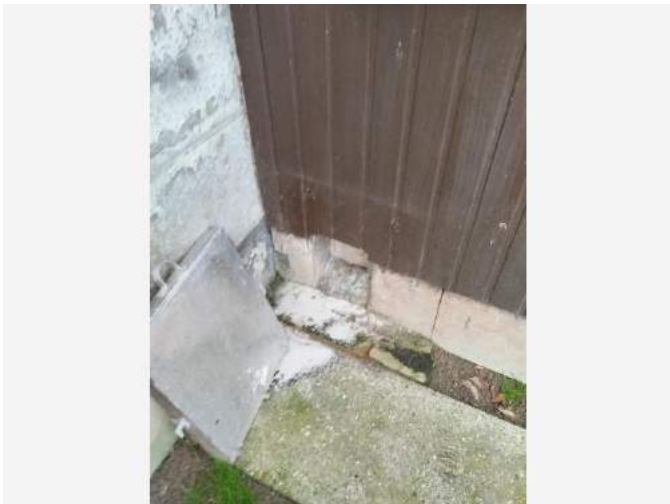
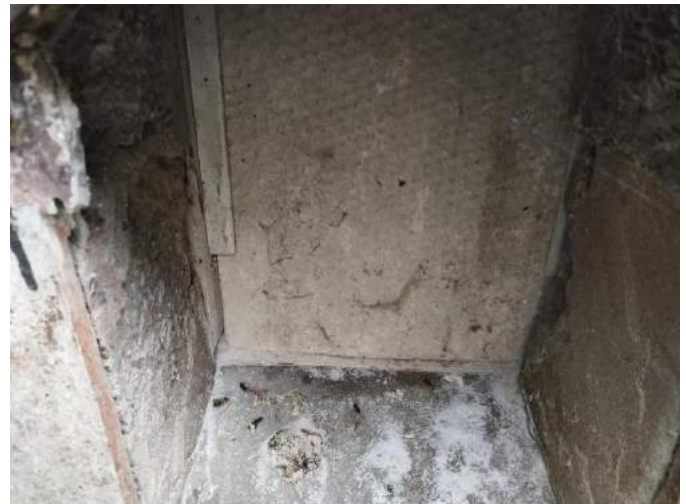
[Verwijderen](#)

Eindbeoordeling materiaalrisico	Verhoogd materiaalrisico en/of verhoogde kans op vezelvrijgave
---------------------------------	--

Gebondenheid	Categorie 1: hechtgebonden in oorsprong
Asbestsoort (vezeltype)	Crocidoliet aanwezig
Asbestconcentratie	Laag (< 50%)
Afschermingsgraad van het gehele materiaal	Geheel of deels (ook) vrij aan de binnenlucht
Toestand van het materiaal	Licht beschadigd, licht verweerd. Intact materiaal type Pical – asbestboard of categorie III 'gebondenheid'

Beschrijving	plaat type menuiserie kippenhok
Omgeving	Grenst aan binnen- en buitenlucht
Primaire drager	Wandopening verticaal (raam, deur, ...)
Asbestmateriaal	Plaat, paneel, tablet - Type Menuiserie
Bindmiddel van asbestmateriaal	Cement
Gebondenheid op basis van bindmiddel	Hecht
Hoeveelheid (oppervlakte - dikte - aantal)	• 0,25 m ² - 1,00 cm - 1 stuk
Totaal volume	0,003 m ³

- Zorg voor een veilig beheer. Vermijd het beschadigen van het asbestmateriaal. Controleer de toestand jaarlijks op wijzigingen.
- Voer bijkomende staalname(s) uit.

- Eenvoudige handelingen: mag via doe-het-zelf of door werknemer(s) met opleidingsattest eenvoudige handelingen
Deze plaat kan voorzichtig weggenomen worden.

Dragen van de nodige beschermingsmiddelen (mondmasker ffp3, handschoenen, tyvec). Plaat voorzichtig verwijderen, extra fixeren, niet breken, niet gooien, onmiddellijk verpakken of voorzichtig in container met asbest bag plaatsen.

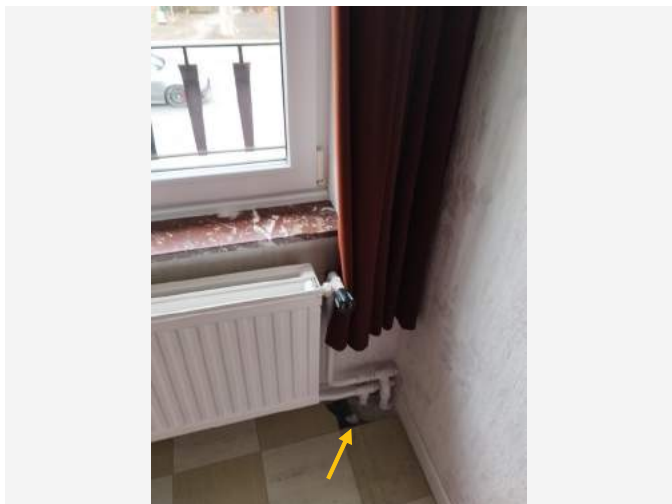
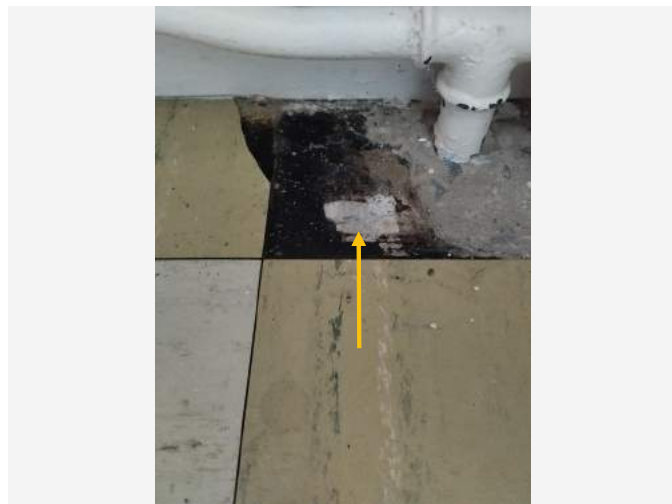
Beschrijving	zwarte lijm
Omgeving	Binnen
Primaire drager	Vloer
Asbestmateriaal	In-situ afwerkingslagen - Lijm laag
Bindmiddel van asbestmateriaal	Lijm
Gebondenheid op basis van bindmiddel	Hecht
Hoeveelheid (oppervlakte - dikte - aantal)	• 40,00 m ² - 1,00 mm - 1 stuk
Totaal volume	0,04 m ³

Eenvoudig bereikbaar	Nee <ul style="list-style-type: none">Het asbestmateriaal is bedekt (uitgezonderd laag verf, coating, behang, kunststof, textiel) en het wegnemen van het bedekkende materiaal kan niet zonder het bedekkende materiaal te beschadigen.
Bevestigingswijze	<ul style="list-style-type: none">Verlijmd, ingegoten, versmeerd
Identificatiemethode	Vaststelling met monsternamen
Destructieve handeling voor identificatie	Nee

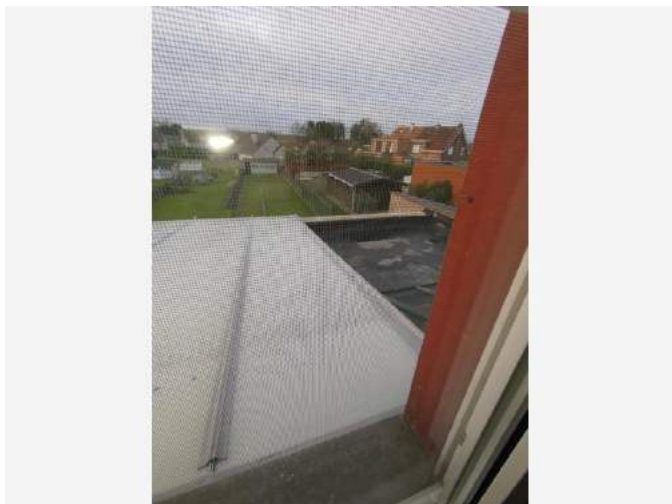
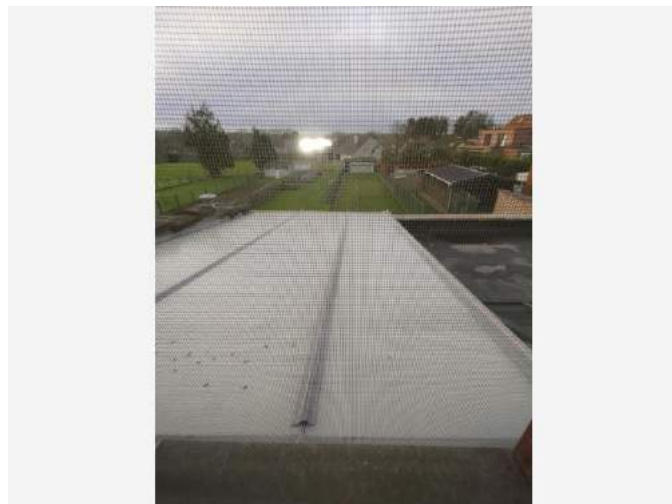
Beschrijving	bitumen plat dak
Omgeving	Buiten
Primaire drager	Plat dak
Asbestmateriaal	Dak- en gevelbekleding - Roofing
Bindmiddel van asbestmateriaal	Bitumen (roofing, teer, asfalt)
Gebondenheid op basis van bindmiddel	Hecht
Hoeveelheid (oppervlakte - aantal)	<ul style="list-style-type: none">9,50 m² - 1 stuk
Totale oppervlakte	9,50 m ²
Eenvoudig bereikbaar	Ja
Bevestigingswijze	<ul style="list-style-type: none">Verlijmd, ingegoten, versmeerd

Identificatiemethode	Vaststelling zonder monstername Motivatie: Groot risico op structurele gevolgschade (lekschade, werking installatie,...)
Destructieve handeling voor identificatie	Nee
Opmerking	Volgens het inspectieprotocol is een monstername van roofing verplicht om dit te identificeren als niet-asbesthoudend. Een monstername is echter niet mogelijk wegens kans op lekkage. De toepassing wordt in de databank als asbestverdacht beschouwd. Mogelijks kunnen er ook asbestverdachte onderlagen aanwezig zijn. Het is aangewezen om extra controle uit te voeren bij eventuele renovatiewerken. De vermelde oppervlaktes, diktes en volumes betreffen een bereedeneerde schatting. Er worden geen rechten verleend aan deze oppervlaktes/diktes/volumes.

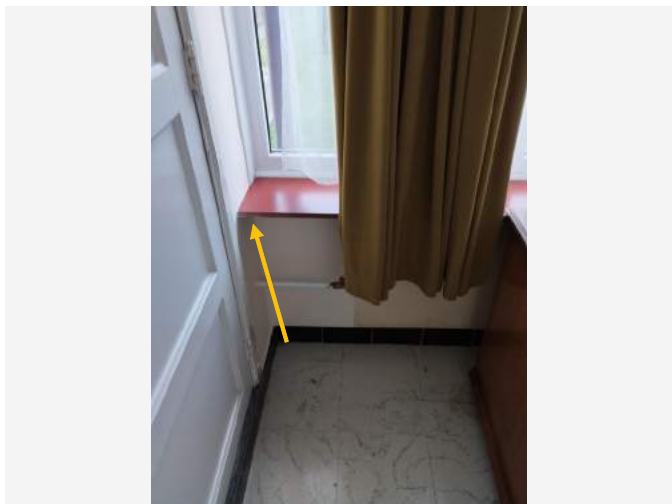
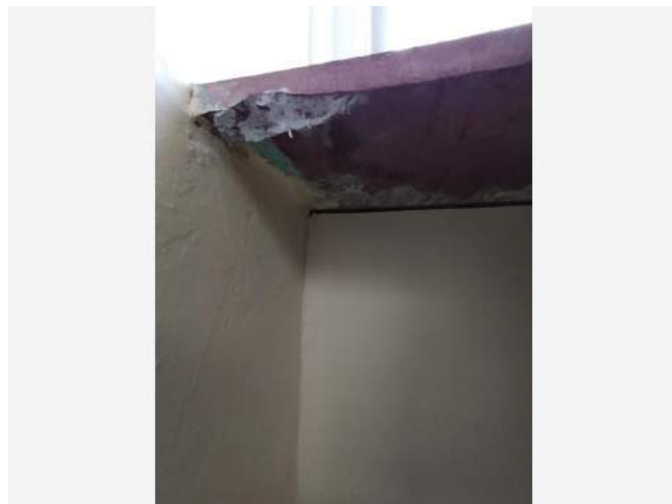
Beschrijving	raamtablet overdekt terras
Omgeving	Binnen
Primaire drager	Binnenwand
Asbestmateriaal	Plaat, paneel, tablet - Type Massal
Bindmiddel van asbestmateriaal	Cement
Gebondenheid op basis van bindmiddel	Hecht
Hoeveelheid (oppervlakte - dikte - aantal)	• 1,00 m ² - 1,00 cm - 1 stuk
Totaal volume	0,01 m ³

Eenvoudig bereikbaar	Ja
Bevestigingswijze	<ul style="list-style-type: none">• Verlijmd, ingegoten, versmeerd
Identificatiemethode	Vaststelling met monstername
Destructieve handeling voor identificatie	Nee
Opmerking	+/- 1,60 lm.

- Eenvoudige handelingen: mag via doe-het-zelf of door werknemer(s) met opleidingsattest eenvoudige handelingen
De tablet kan voorzichtig losgebeiteld worden, extra bevochtigen om stof te voorkomen + dragen van de nodige beschermingsmiddelen (mondmasker ffp3, handschoenen, tyvec) verpakken in plastic folie en afvoeren naar het containerpark als hechtgebonden asbestafval.

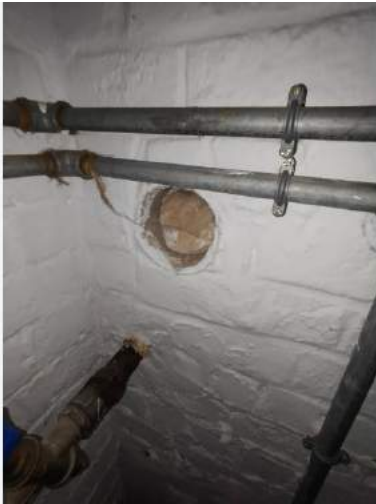
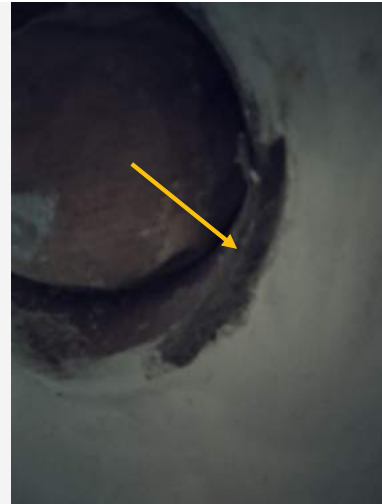
Beschrijving	cementbuis kelder
Omgeving	Binnen
Primaire drager	Wandopening verticaal (raam, deur, ...)
Asbestmateriaal	Buis, koker, leiding, pijp, doorvoer
Bindmiddel van asbestmateriaal	Cement
Gebondenheid op basis van bindmiddel	Hecht
Hoeveelheid (lengte - omtrek - dikte - aantal)	• 1,00 m - 25,00 cm - 1,00 cm - 1 stuk

Totaal volume	0,003 m ³
Eenvoudig bereikbaar	Ja
Bevestigingswijze	<ul style="list-style-type: none">• Verlijmd, ingegoten, versmeerd
Identificatiemethode	Vaststelling met monstername
Destructieve handeling voor identificatie	Nee
Opmerking	De vermelde oppervlaktes, diktes en volumes betreffen een beredeneerde schatting. Er worden geen rechten verleend aan deze oppervlaktes/diktes/volumes.

- Eenvoudige handelingen: mag via doe-het-zelf of door werknemer(s) met opleidingsattest eenvoudige handelingen
De buis kan voorzichtig losgebeiteld worden, extra bevochtigen om stof te voorkomen + dragen van de nodige beschermingsmiddelen (mondmasker ffp3, handschoenen, tyvec). Bij de gemeente/containerpark afsluitzakken halen om dubbel in te pakken en af te voeren naar het containerpark als hechtgebonden asbestafval.

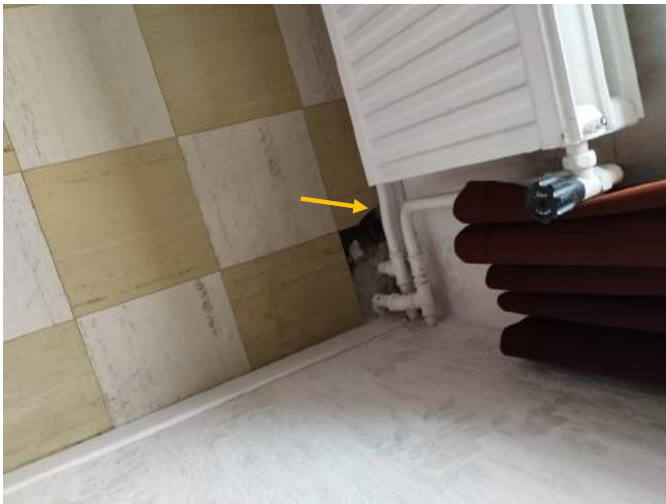
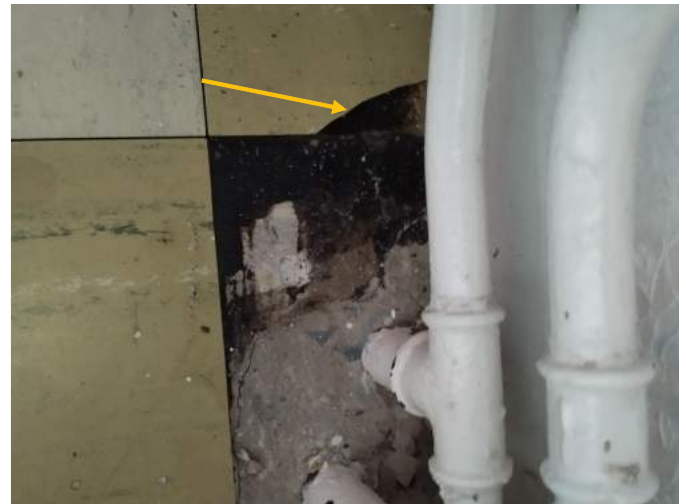
Beschrijving	colovinyl geel
Omgeving	Binnen
Primaire drager	Vloer
Asbestmateriaal	Prefab - afwerking - Tegel
Bindmiddel van asbestmateriaal	Kunststof of -hars
Gebondenheid op basis van bindmiddel	Hecht
Hoeveelheid (oppervlakte - dikte - aantal)	• 36,00 m ² - 1,00 cm - 1 stuk

Totaal volume	0,36 m ³
Eenvoudig bereikbaar	Ja
Bevestigingswijze	<ul style="list-style-type: none"> • Verlijmd, ingegoten, versmeerd
Identificatiemethode	Vaststelling met monstername
Destructieve handeling voor identificatie	Nee
Opmerking	Het insluiten of bedekken van asbesthoudende materialen die weggenomen moeten worden om een asbestveilige toestand te verkrijgen, is alleen toegestaan als risicobeheersmaatregel of maatregel voor een veilig beheer. De vinyltegels mogen tijdelijk afgedekt worden zonder deze verder te beschadigen (vb losliggend tapijt of zwevende laminaatvloer)

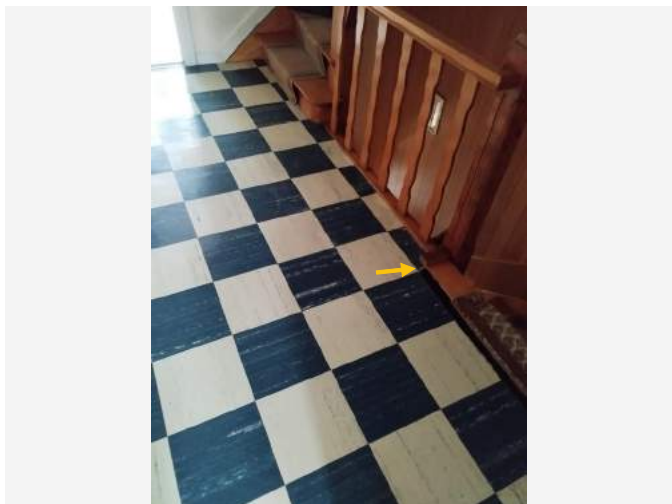
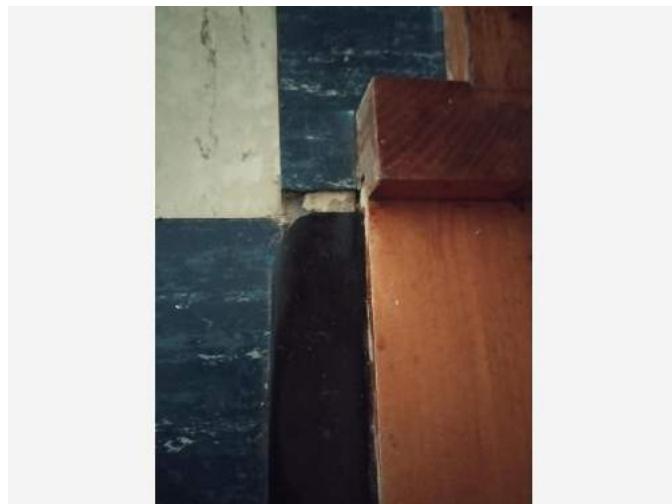
Beschrijving	colovinyl blauw
Omgeving	Binnen
Primaire drager	Vloer
Asbestmateriaal	Prefab - afwerking - Tegel
Bindmiddel van asbestmateriaal	Kunststof of -hars
Gebondenheid op basis van bindmiddel	Hecht
Hoeveelheid (oppervlakte - dikte - aantal)	• 4,00 m ² - 1,00 cm - 1 stuk

Totaal volume	0,04 m ³
Eenvoudig bereikbaar	Ja
Bevestigingswijze	<ul style="list-style-type: none"> • Verlijmd, ingegoten, versmeerd
Identificatiemethode	Vaststelling met monsternamen
Destructieve handeling voor identificatie	Nee
Opmerking	Het insluiten of bedekken van asbesthoudende materialen die weggenomen moeten worden om een asbestveilige toestand te verkrijgen, is alleen toegestaan als risicobeheersmaatregel of maatregel voor een veilig beheer. De vinyltegels mogen tijdelijk afgedekt worden zonder deze verder te beschadigen (vb losliggend tapijt of zwevende laminaatvloer)

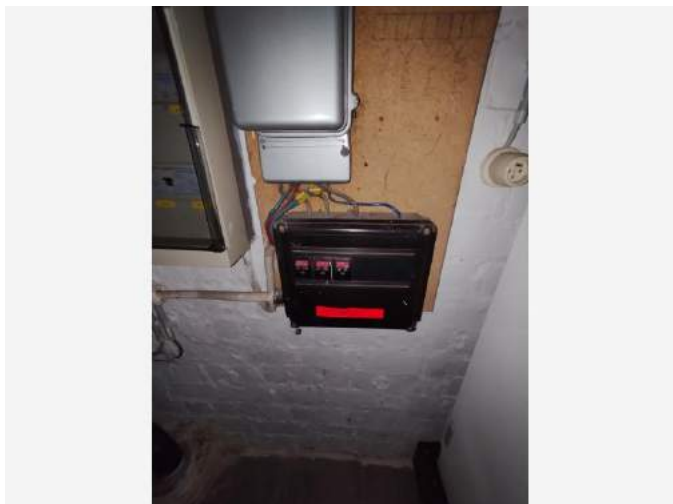
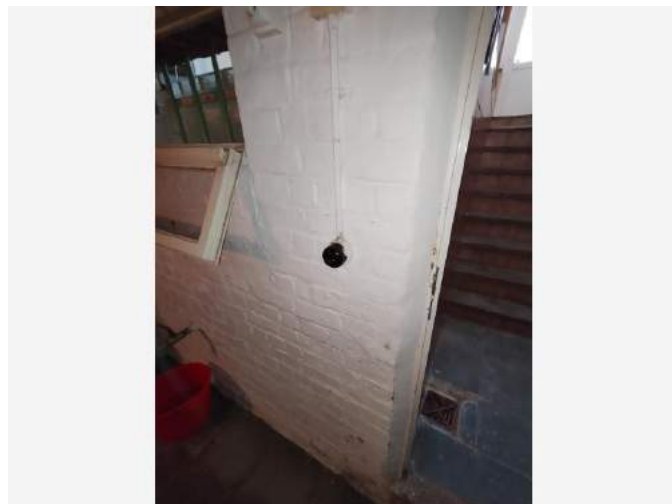
Bevestigingswijze	<ul style="list-style-type: none"> • Geschroefd
Identificatiemethode	Vaststelling zonder monstername
Destructieve handeling voor identificatie	Nee
Opmerking	<p>Stoppenkast, schakelaars, lamphouders en stopcontacten verspreid thv de kelder.</p> <p>Het is moeilijk te bepalen of de bakeliettoepassingen in de woning ook effectief asbesthoudend zijn (het kan ook gaan om de asbestvrije variant).</p> <p>Er werd geen monster genomen owv beschadiging aan een elektrisch gerelateerde toepassing, extra controle bij verwijdering van het verdacht materiaal. Vermoedelijk zullen de toepassingen verwijderd worden bij aanpassing van het elektriciteitsnetwerk.</p>

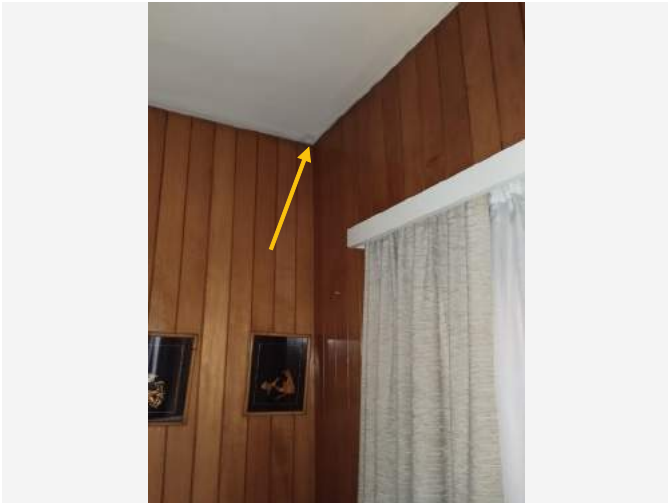
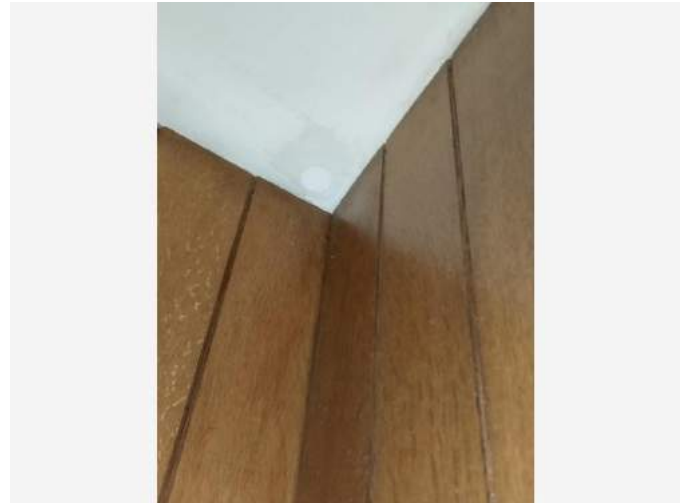
Beschrijving	plafondpleister
Omgeving	Binnen
Primaire drager	Plafond

Bindmiddel van materiaal	Gips - kalk
Gebondenheid op basis van bindmiddel	Niet-hechtgebonden
Hoeveelheid (oppervlakte - dikte - aantal)	• 108,00 m ² - 1,00 cm - 1 stuk
Totaal volume	1,08 m ³
Identificatiemethode	Vaststelling met monstername
Destructieve handeling voor identificatie	Nee
Opmerking	<p>Volgens het inspectieprotocol is een monstername van het pleisterwerk verplicht om dit te identificeren als niet-asbesthoudend.</p> <p>Locatie staalnames: individuele ruimte: living / natte ruimte: valse plafonds / stookplaats: kelder - geen pleisterwerk / traphal: glv</p> <p>De vermelde oppervlaktes en volumes betreffen een beredeneerde schatting. Er worden geen rechten verleend aan deze oppervlaktes/volumes. De dikte is een schatting die voorkomt uit de monsterplaatsen en is daarom niet altijd representatief. Enkele plafonds zijn afgewerkt met valse plafonds in plaatmateriaal. Het is niet duidelijk of er pleisterwerk aanwezig is achter deze valse plafonds, het is aangewezen om bijkomend onderzoek uit te voeren bij werken.</p>
