# Asbestinventarisatetest

Veldkantstraat 195, 1850 Grimbergen

Attestnummer : 20231212-000403.000

Uitgegeven op : 12.12.2023

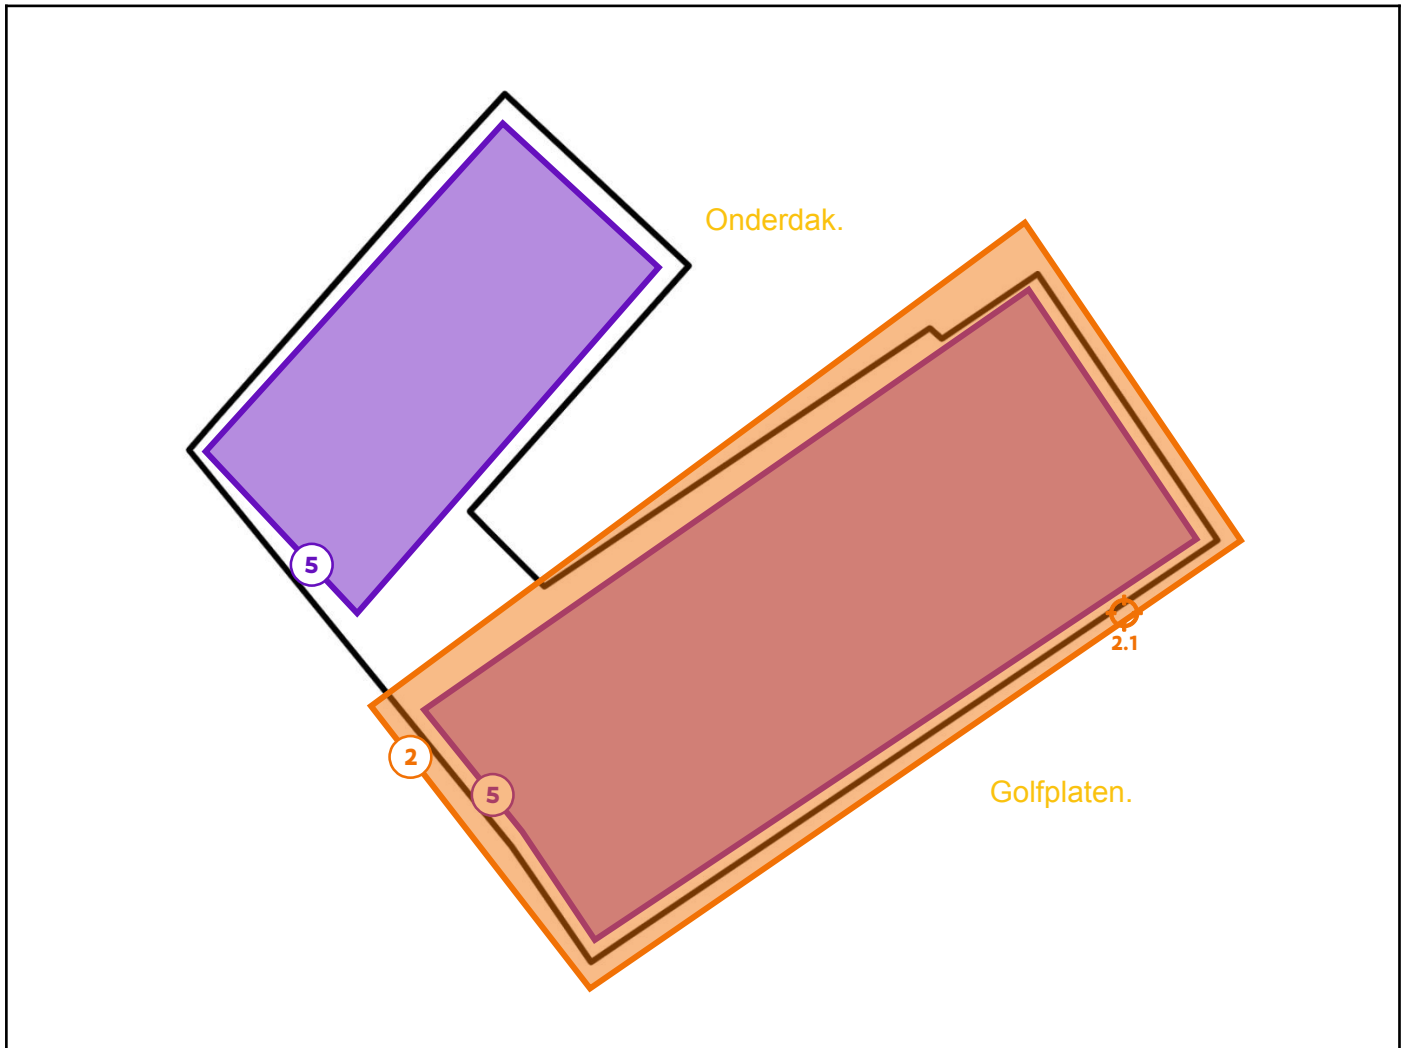
## Plan 2.1: Garage en lokalen plan

Beschrijving	Type	Actie
2. golfplaten garage	Asbestmateriaal	<b>Verwijderen</b>
2.1 Code: 004	Puntmonster	-
5. onderdak hellend dak	Advies	-

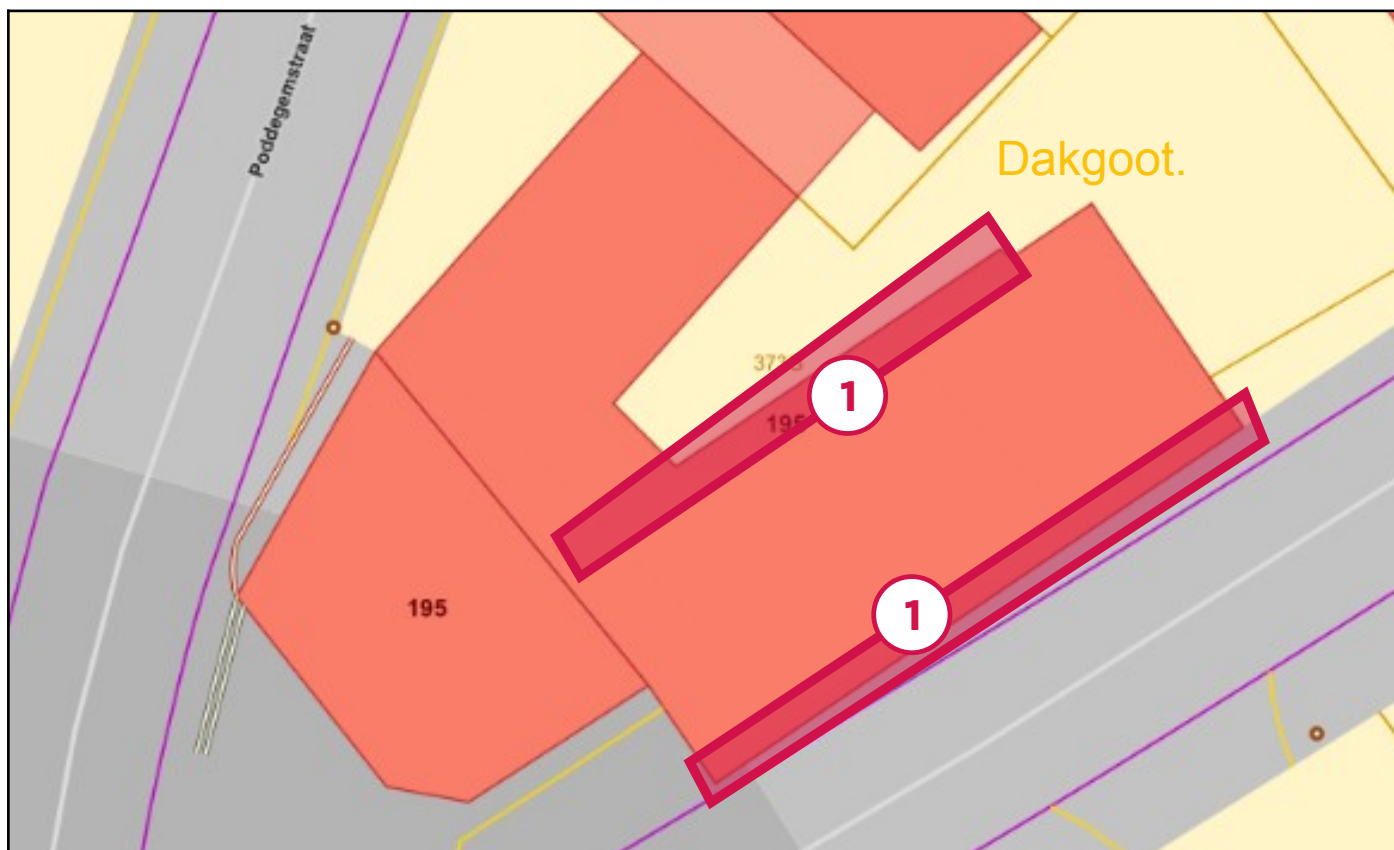
## Plan 3.1: Vaststellingen buiten de constructies

Beschrijving	Type	Actie
1. dakgoot	Asbestmateriaal	<b>Dringend verwijderen</b>

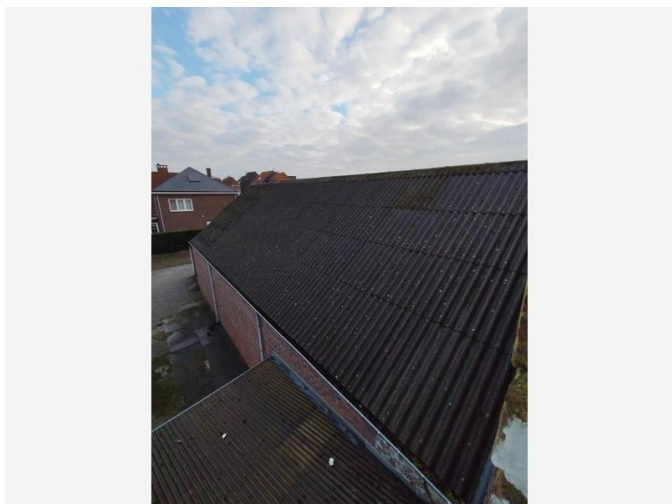
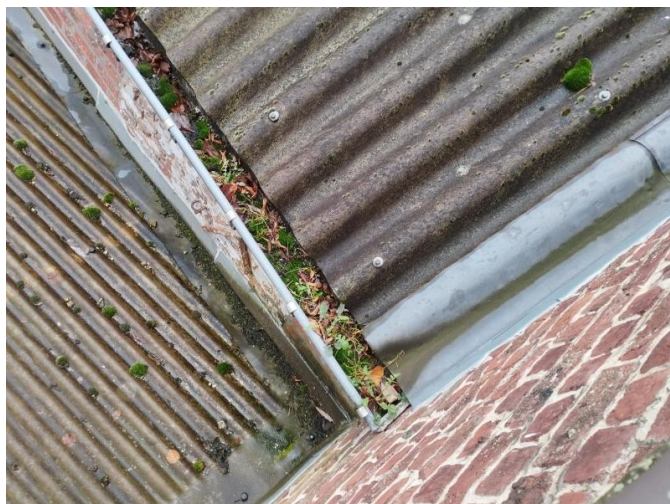
**Dringend verwijderen**

Beschrijving	dakgoot
Type afvalstof	Betreft resten (contaminatie) van verwerking of beschadiging
Type resten (contaminatie)	<ul style="list-style-type: none"><li>• Stof, deeltjes &lt; 4 mm, flinters, gruis (vermengd in materiaal)</li></ul>
Besmette materialen	<ul style="list-style-type: none"><li>• Sediment (dakgoot, afvoerbuï, regenwaterput, ...)</li></ul>
Bron van de resten	Golfplaten.
Omgeving	Buiten
Primaire drager	Infrastructuur hemelwater (opvang en afvoer)
Gebondenheid resten	Niet hecht
Hoeveelheid (gewicht - aantal)	<ul style="list-style-type: none"><li>• 1,00 kg - 1 stuk</li></ul>
Totaal gewicht	1,00 kg
Eenvoudig bereikbaar	Ja
Identificatiemethode	Vaststelling zonder monstername
Opmerking	Er is mogelijk asbesthoudend slib aanwezig van de asbesthoudende golfplaten.

- Verwijder het asbestafval.

- Eenvoudige handelingen: mag via doe-het-zelf of door werknemer(s) met opleidingsattest eenvoudige handelingen  
Het slib kan voorzichtig uitgeschept worden, extra te bevochtigen om stof te voorkomen + dragen van de nodige beschermingsmiddelen (mondmasker ffp3, handschoenen, tyvec). Verpakken in plastic folie en afvoeren naar het containerpark. De dakgoot grondig reinigen met water of indien beschadigd ook verwijderen.

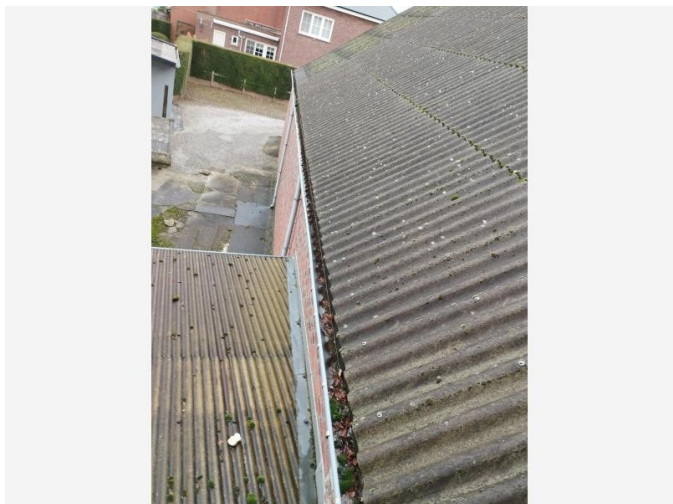
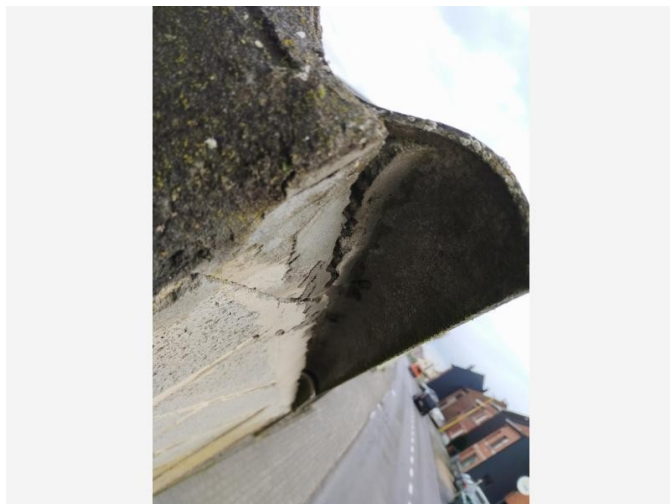
Verwijderen

Eindbeoordeling materiaalrisico	Verhoogd materiaalrisico en/of verhoogde kans op vezelvrijgave
---------------------------------	--

Gebondenheid	Categorie 1: hechtgebonden in oorsprong
Asbestsoort (vezeltype)	Alleen chrysotiel
Asbestconcentratie	Laag (< 50%)
Afschermingsgraad van het gehele materiaal	Geheel of deels (ook) vrij aan de binnenlucht
Toestand van het materiaal	Matig beschadigd, matig verweerd

#	Type	Referentie	Resultaat
2.1	Puntmonster	004	Chrysotiel

Beschrijving	golfplaten garage
Omgeving	Grenst aan binnen- en buitenlucht
Primaire drager	Schuin dak
Asbestmateriaal	Dak- en gevelbekleding - Golfplaat
Bindmiddel van asbestmateriaal	Cement
Gebondenheid op basis van bindmiddel	Hecht
Hoeveelheid (oppervlakte - aantal)	• 240,00 m <sup>2</sup> - 1 stuk
Totale oppervlakte	240,00 m <sup>2</sup>

- Zorg voor een veilig beheer. Vermijd het beschadigen van het asbestmateriaal. Controleer de toestand jaarlijks op wijzigingen.

- Eenvoudige handelingen: mag via doe-het-zelf of door werknemer(s) met opleidingsattest eenvoudige handelingen  
Dragen van de nodige beschermingsmiddelen (mondmasker ffp3, handschoenen, tyvec). Indien mogelijk de ondervloer afdekken, golfplaten voorzichtig verwijderen, extra fixeren, niet breken, niet gooien, onmiddellijk verpakken of voorzichtig in container met asbest bag plaatsen.

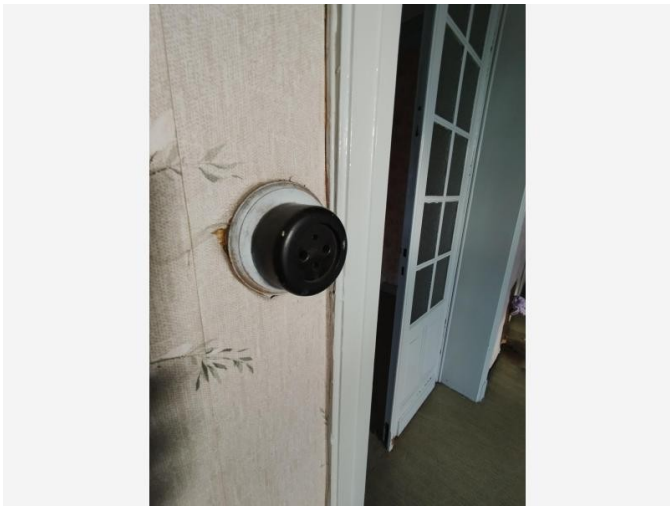
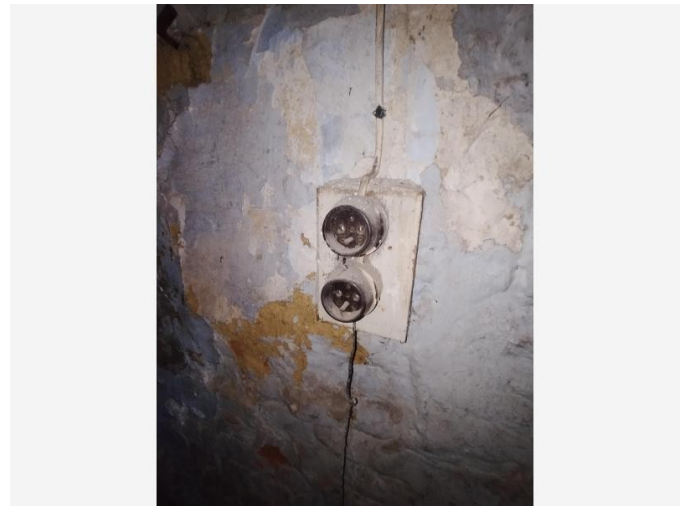
Zorgvuldig beheren

Eindbeoordeling materiaalisico	Laag materiaalisico en/of verlaagde kans op vezelvrijgave
--------------------------------	---

Gebondenheid	Categorie 1: hechtgebonden in oorsprong
Asbestsoort (vezeltype)	Crocidoliet aanwezig
Asbestconcentratie	Laag (< 50%)
Afschermingsgraad van het gehele materiaal	Geheel of deels (ook) vrij aan de binnenlucht
Toestand van het materiaal	Onbeschadigd, niet verweerd

Beschrijving	bakeliet
Omgeving	Binnen
Primaire drager	Communicatie en elektrische infrastructuur en uitrusting
Asbestmateriaal	Plaat, paneel, tablet - Type Bakeliet
Bindmiddel van asbestmateriaal	Kunststof of -hars
Gebondenheid op basis van bindmiddel	Hecht
Hoeveelheid (oppervlakte - dikte - aantal)	• 1,00 m <sup>2</sup> - 1,00 cm - 1 stuk
Totaal volume	0,01 m <sup>3</sup>
Eenvoudig bereikbaar	Ja
Bevestigingswijze	• Geschroefd
Identificatiemethode	Vaststelling zonder monsternamen

<b>Destructieve handeling voor identificatie</b>	Nee
<b>Opmerking</b>	<p>Bakelietverdachte schakelaars en stopcontacten over de hele woning.</p> <p>Het is moeilijk te bepalen of de bakeliettoepassingen in de woning ook effectief asbesthoudend zijn (het kan ook gaan om de asbestvrije variant).</p> <p>Er werd geen monster genomen owv beschadiging aan een elektrisch gerelateerde toepassing, extra controle bij verwijdering van het verdacht materiaal. Vermoedelijk zullen de toepassingen verwijderd worden bij aanpassing van het elektriciteitsnetwerk.</p>

- Verwijder dit asbestmateriaal zo snel mogelijk. Volg de toestand goed op.
- Voer bijkomende staalname(s) uit.

- Eenvoudige handelingen: mag via doe-het-zelf of door werknemer(s) met opleidingsattest eenvoudige handelingen  
Schakelaars, stopcontacten en andere gelijkaardige toepassingen kunnen eenvoudig losgeschroefd worden.

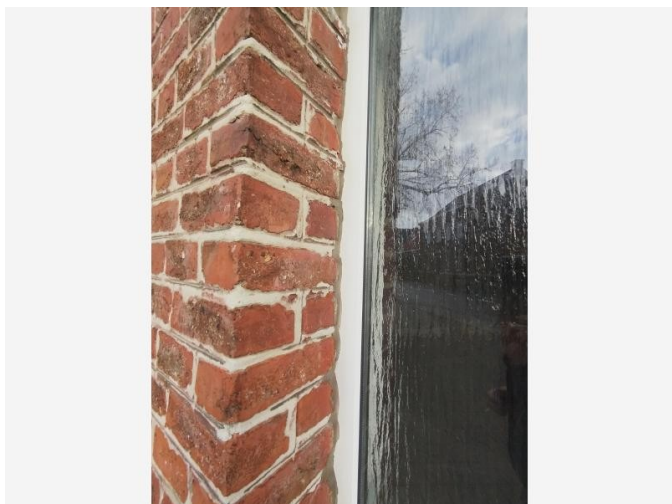
De mastiek werd gecontroleerd en als niet-asbesthoudend beschouwd. (zacht en elastisch)

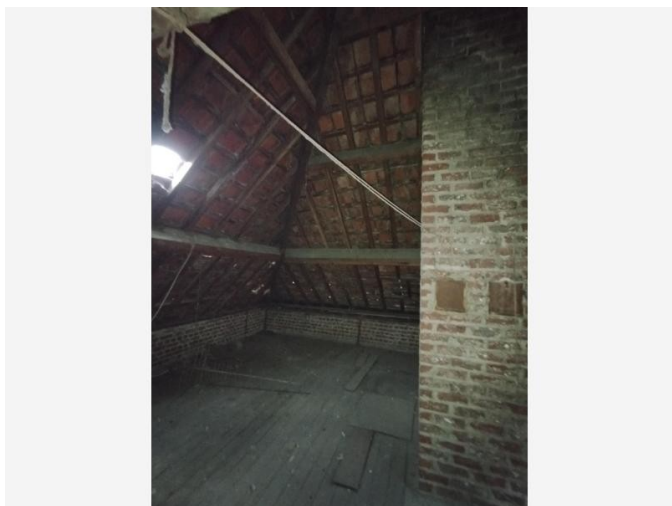
Het onderdakdak werd gecontroleerd. Er is geen onderdak vastgesteld.

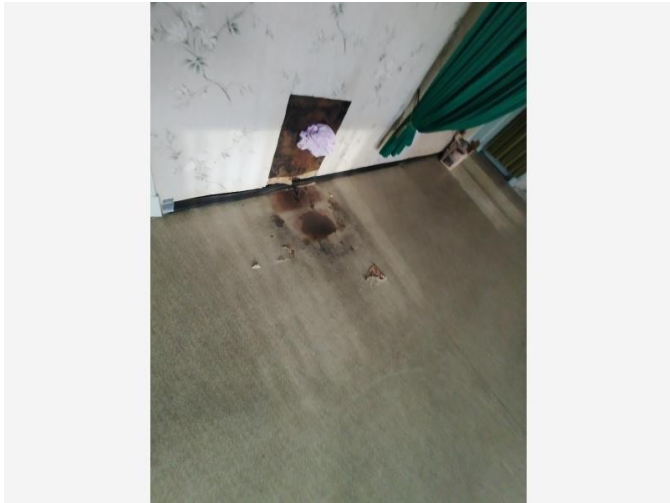
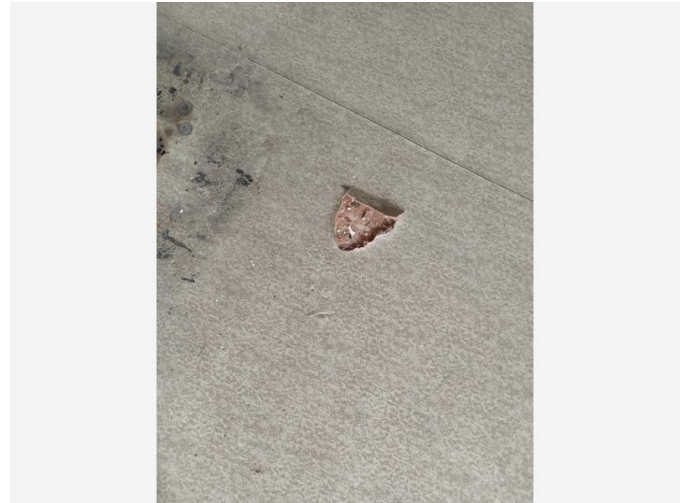
Geen asbest

#	Type	Referentie	Resultaat
6.1	Puntmonster	003	Geen asbest

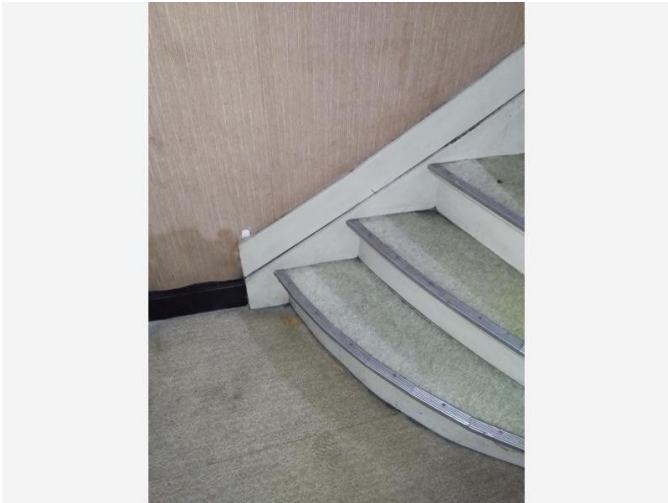
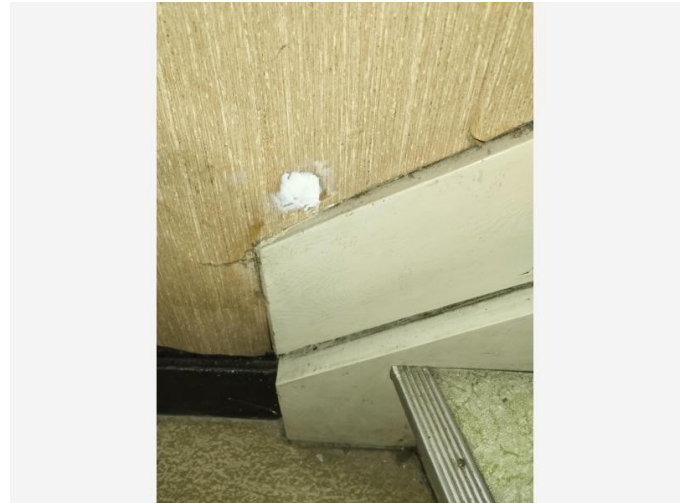
Geen asbest

#	Type	Referentie	Resultaat
7.1	Mengmonster	001	Geen asbest

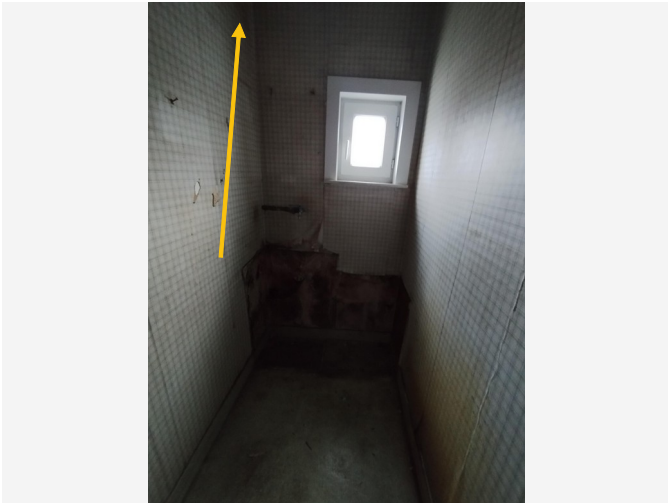
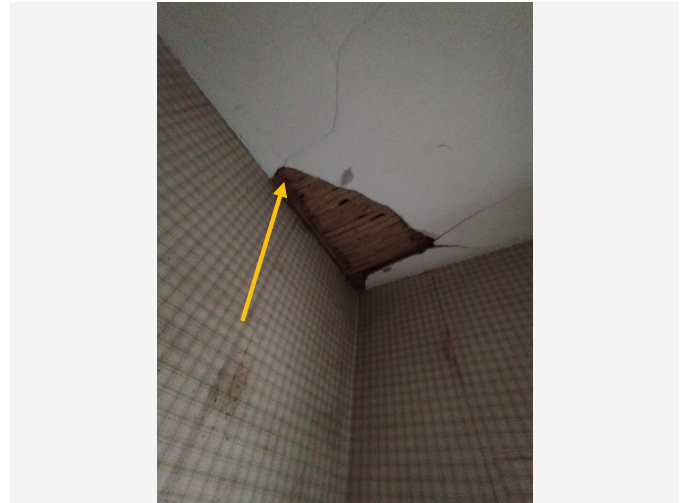
# Fiche 8: plafondpleister

Geen asbest

#	Type	Referentie	Resultaat
8.1	Mengmonster	002	Geen asbest

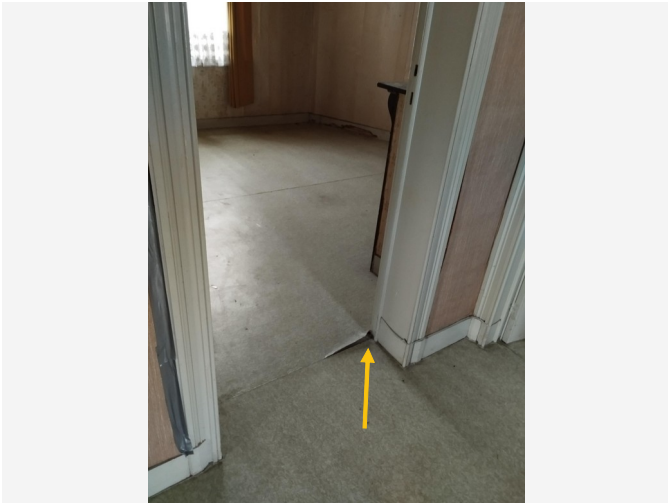
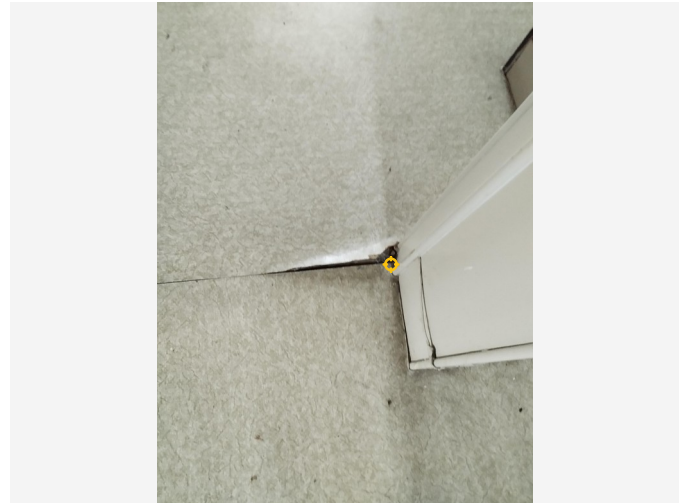
Geen asbest

#	Type	Referentie	Resultaat
9.1	Puntmonster	005	Geen asbest
