Asbestinventarisatetest

Kasteelstraat 37, 8880 Ledegem

Attestnummer : 20231218-000181.000

Uitgegeven op : 18.12.2023

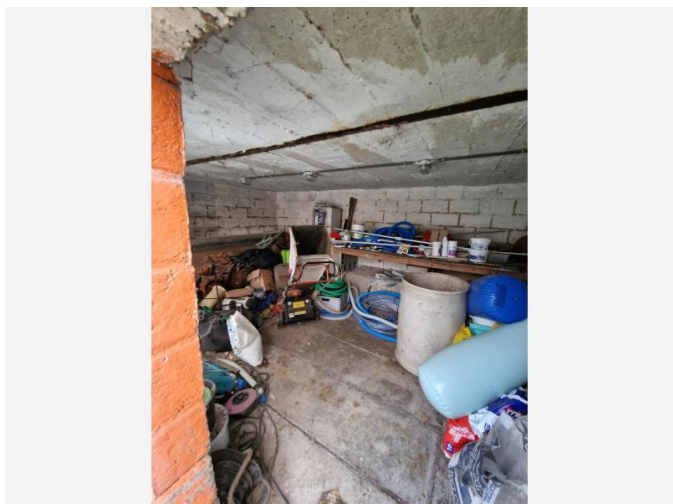
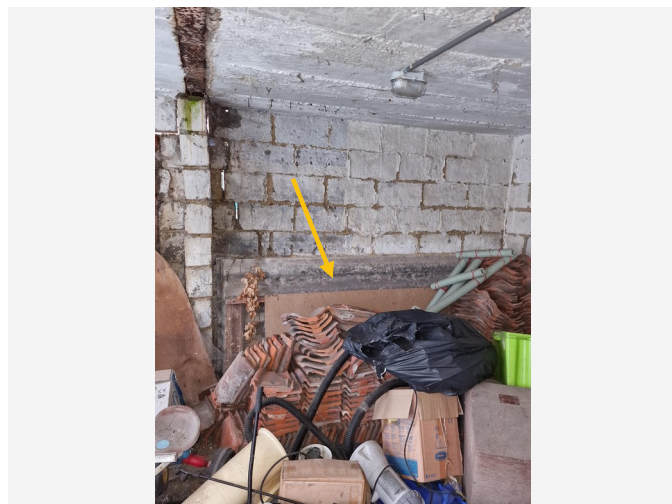
Dringend verwijderen

Beschrijving	REST GOLFPLATEN TUINHUIS
Type afvalstof	Betreft stock-voorraad of gedemonteerde asbestmaterialen
Aanwezige resten	STUKKEN GOLFPLATEN AANWEZIG IN HET TUINHUIS
Omgeving	Binnen
Primaire drager	Vloer
Asbestmaterialen	<ul style="list-style-type: none">Dak- en gevelbekleding - Golfplaat
Bindmiddel van asbestmateriaal	Cement
Gebondenheid op basis van bindmiddel	Hecht
Hoeveelheid (gewicht - aantal)	<ul style="list-style-type: none">250,00 kg - 1 stuk
Totaal gewicht	250,00 kg
Eenvoudig bereikbaar	Ja
Identificatiemethode	Vaststelling zonder monsternamen
Opmerking	DE HOEVEELHEID IS LOUTER INDICATIEF, +- 7 STUKS.

- Verwijder het asbestafval.

- Eenvoudige handelingen: mag via doe-het-zelf of door werknemer(s) met opleidingsattest eenvoudige handelingen
GEBRUIK PBM

BREEK DE TOEPASSING NIET

ADVIES: LAAT DE VERSCHILLENDE TOEPASSINGEN VERWIJDEREN DOOR EEN ERKEND ASBESTVERWIJDERAAR.

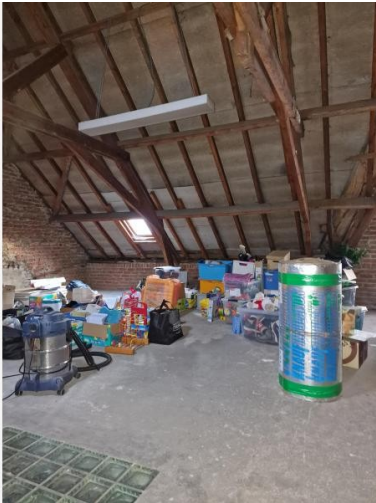
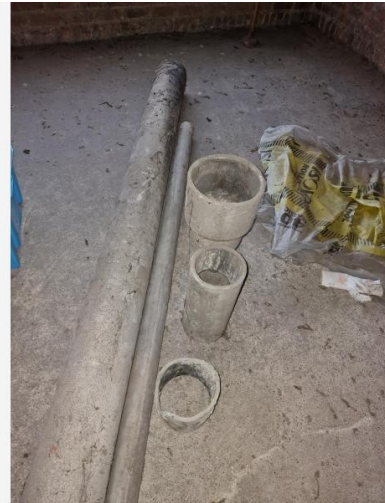
Dringend verwijderen

Beschrijving	ROOKGASKANAAL ZOLDER (LOS)
Type afvalstof	Betreft resten (contaminatie) van verwerking of beschadiging
Type resten (contaminatie)	<ul style="list-style-type: none">• Stukken, fragmenten (los, opliggend)
Besmette materialen	<ul style="list-style-type: none">• Geen (er is geen vermenging met ander materiaal)
Bron van de resten	2X GEDEMONTEERDE ROOKGASKANALEN
Omgeving	Binnen
Primaire drager	Vloer
Gebondenheid resten	Hecht
Hoeveelheid (gewicht - aantal)	<ul style="list-style-type: none">• 150,00 kg - 1 stuk
Totaal gewicht	150,00 kg
Eenvoudig bereikbaar	Ja
Identificatiemethode	Vaststelling zonder monsternamen
Opmerking	DE HOEVEELHEID IS LOUTER INDICATIEF, 1X +-4LM DIAMETER 25, 1X +-4LM DIAMETER 15 + 3 AFZONDERLIJKE KLEINE STUKKEN.

- Verwijder het asbestafval.

- Eenvoudige handelingen: mag via doe-het-zelf of door werknemer(s) met opleidingsattest eenvoudige handelingen
GEBRUIK PBM

BREEK DE TOEPASSING NIET

ADVIES: LAAT DE VERSCHILLENDE TOEPASSINGEN VERWIJDEREN DOOR EEN ERKEND ASBESTVERWIJDERAAR.

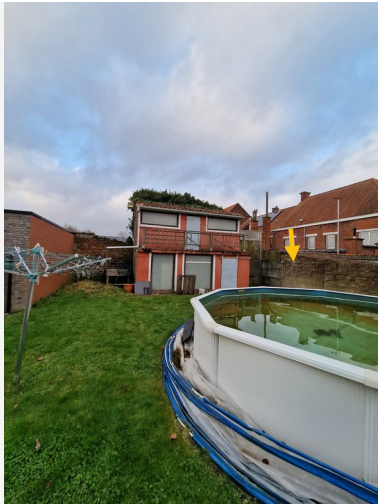
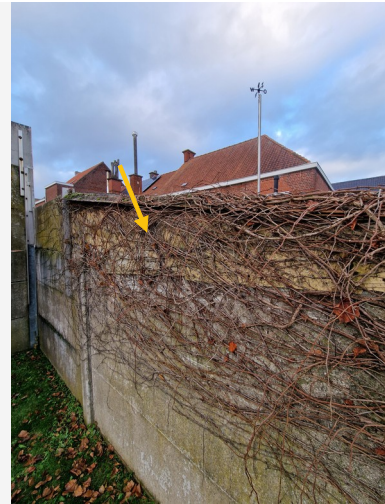
Het asbestmateriaal valt onder de mijlpaal van 2040.

Verwijderen

Eindbeoordeling materiaalrisico	Verhoogd materiaalrisico en/of verhoogde kans op vezelvrijgave
---------------------------------	--

Gebondenheid	Categorie 1: hechtgebonden in oorsprong
Asbestsoort (vezeltype)	Crocidoliet aanwezig
Asbestconcentratie	Laag (< 50%)
Afschermingsgraad van het gehele materiaal	Geheel of deels vrij aan de buitenlucht
Toestand van het materiaal	Matig beschadigd, matig verweerd

Beschrijving	MENUISERITE (GRENS BUURMAN)
Omgeving	Buiten
Primaire drager	Wand vrijstaand (scheidingsmuur, ...)
Asbestmateriaal	Plaat, paneel, tablet - Type Menuiserite
Bindmiddel van asbestmateriaal	Cement
Gebondenheid op basis van bindmiddel	Hecht
Hoeveelheid (oppervlakte - dikte - aantal)	• 3,00 m ² - 0,50 cm - 1 stuk

Totaal volume	0,015 m ³
Eenvoudig bereikbaar	Ja
Bevestigingswijze	<ul style="list-style-type: none">• Onbekend
Identificatiemethode	Vaststelling zonder monstername
Destructieve handeling voor identificatie	Nee
Opmerking	DE HOEVEELHEID IS LOUTER INDICATIEF. BOVENOP LIGGEN ER ASBESTVERDACHTE GOLFPLATEN VAN DE BUURMAN.

- Verwijder dit asbestmateriaal zo snel mogelijk. Volg de toestand goed op.
- Voer bijkomende staalname(s) uit.

- Eenvoudige handelingen: mag via doe-het-zelf of door werknemer(s) met opleidingsattest eenvoudige handelingen
GEBRUIK PBM
BREEK DE TOEPASSING NIET
ADVIES: LAAT DE VERSCHILLENDE TOEPASSINGEN VERWIJDEREN DOOR EEN ERKEND ASBESTVERWIJDERAAR.
- Eenvoudige handelingen: enkel door erkend asbestverwijderaar
GEBRUIK PBM
BREEK DE TOEPASSING NIET

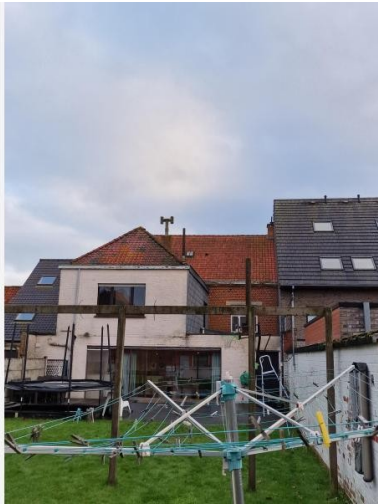
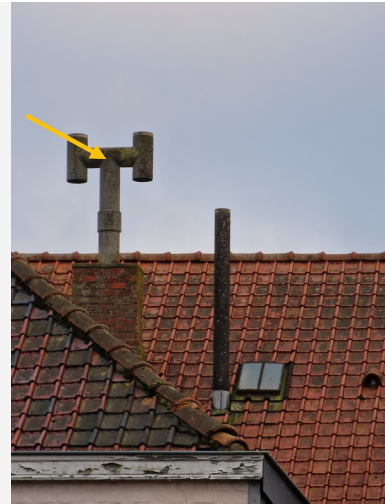
Het asbestmateriaal valt onder de mijlpaal van 2034.

Verwijderen

Eindbeoordeling materiaalrisico	Verhoogd materiaalrisico en/of verhoogde kans op vezelvrijgave
---------------------------------	--

Gebondenheid	Categorie 1: hechtgebonden in oorsprong
Asbestsoort (vezeltype)	Crocidoliet aanwezig
Asbestconcentratie	Laag (< 50%)
Afschermingsgraad van het gehele materiaal	Geheel of deels vrij aan de buitenlucht
Toestand van het materiaal	Matig beschadigd, matig verweerd

Beschrijving	ANTI-WINDVAL ROOKGASKANAAL
Omgeving	Buiten
Primaire drager	Schuin dak
Asbestmateriaal	Schouwhoed, ventilatiekap (anti-windval)
Bindmiddel van asbestmateriaal	Cement
Gebondenheid op basis van bindmiddel	Hecht
Hoeveelheid (gewicht - aantal)	• 50,00 kg - 1 stuk
Totaal gewicht	50,00 kg
Eenvoudig bereikbaar	Ja

Bevestigingswijze	• Geklemd
Identificatiemethode	Vaststelling zonder monstername
Destructieve handeling voor identificatie	Nee

- Verwijder dit asbestmateriaal zo snel mogelijk. Volg de toestand goed op.
- Voer bijkomende staalname(s) uit.

- Eenvoudige handelingen: mag via doe-het-zelf of door werknemer(s) met opleidingsattest eenvoudige handelingen
GEBRUIK PBM
BREEK DE TOEPASSING NIET
ADVIES: LAAT DE VERSCHILLENDE TOEPASSINGEN VERWIJDEREN DOOR EEN ERKEND ASBESTVERWIJDERAAR.
- Eenvoudige handelingen: enkel door erkend asbestverwijderaar
DOE ENKEL BEROEP OP EEN ERKEND ASBESTVERWIJDERAAR.

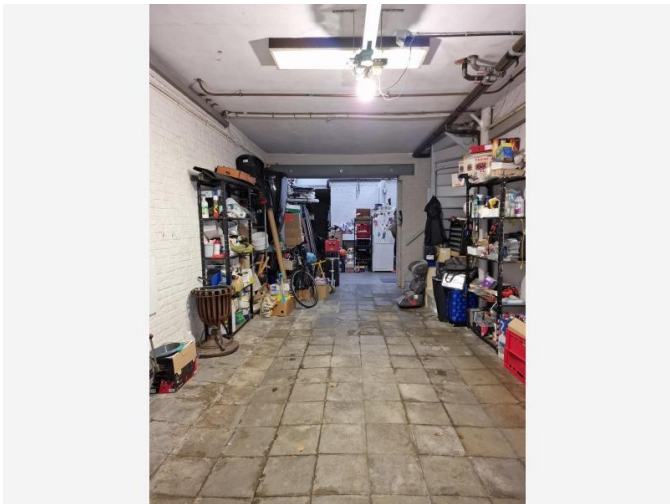
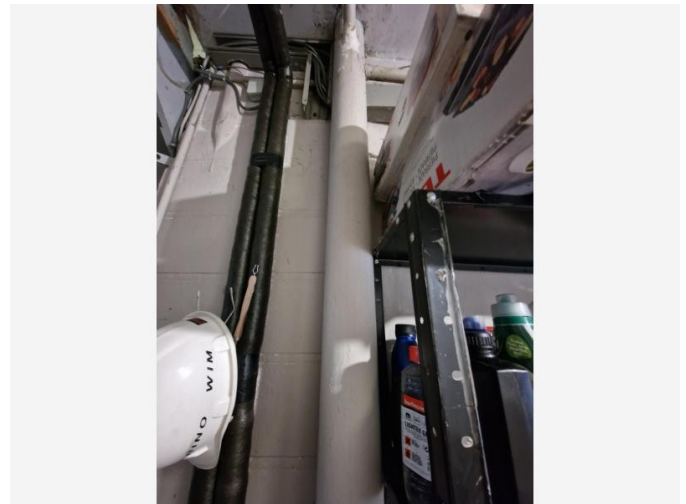
Het asbestmateriaal valt onder de mijlpaal van 2034.

Verwijderen

Eindbeoordeling materiaalrisico	Verhoogd materiaalrisico en/of verhoogde kans op vezelvrijgave
---------------------------------	--

Gebondenheid	Categorie 1: hechtgebonden in oorsprong
Asbestsoort (vezeltype)	Crocidoliet aanwezig
Asbestconcentratie	Laag (< 50%)
Afschermingsgraad van het gehele materiaal	Geheel of deels (ook) vrij aan de binnenlucht
Toestand van het materiaal	Licht beschadigd, licht verweerd. Intact materiaal type Pical – asbestboard of categorie III 'gebondenheid'

Beschrijving	CEMENTAFVOER GARAGE
Omgeving	Binnen
Primaire drager	Binnenwand
Asbestmateriaal	AFVOER
Bindmiddel van asbestmateriaal	Cement
Gebondenheid op basis van bindmiddel	Hecht
Hoeveelheid (gewicht - aantal)	• 150,00 kg - 1 stuk
Totaal gewicht	150,00 kg
Eenvoudig bereikbaar	Ja
Bevestigingswijze	• Geklemd

Identificatiemethode	Vaststelling zonder monstername
Destructieve handeling voor identificatie	Nee
Opmerking	DE HOEVEELHEID IS LOUTER INDICATIEF, ZICHTBAAR IN DE GARAGE, KOMT UIT OP VERDIEP 1 (GAAG OVER NAAR PVC).

- Verwijder dit asbestmateriaal zo snel mogelijk. Volg de toestand goed op.
- Voer bijkomende staalname(s) uit.

- Eenvoudige handelingen: enkel door erkend asbestverwijderaar
GEBRUIK PBM
BREEK DE TOEPASSING NIET
ADVIES: LAAT DE VERSCHILLENDE TOEPASSINGEN VERWIJDEREN DOOR EEN ERKEND ASBESTVERWIJDERAAR.

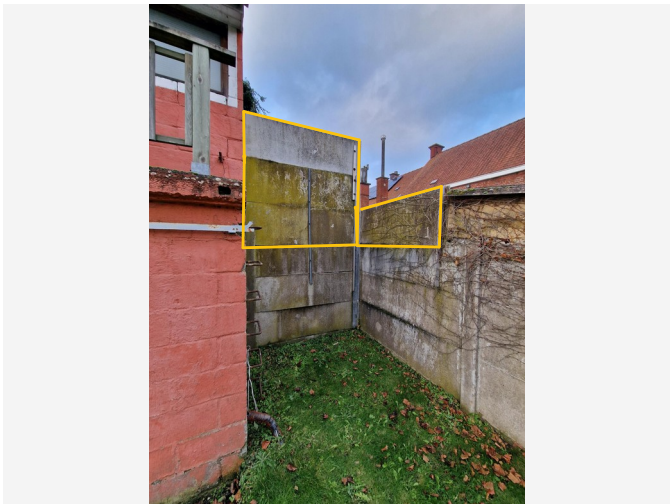
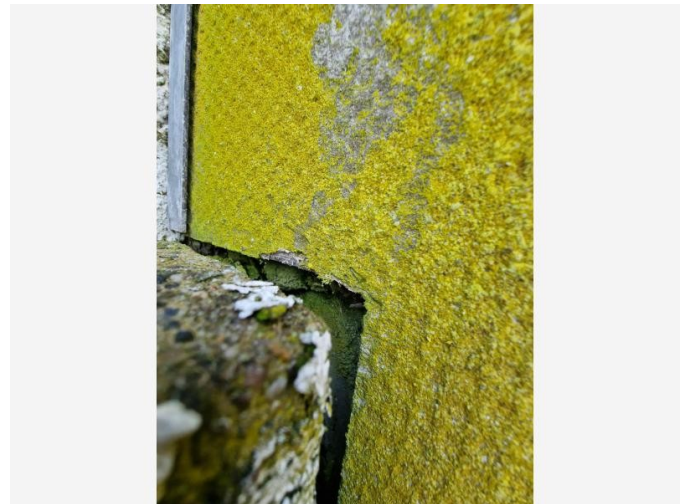
Het asbestmateriaal valt onder de mijlpaal van 2034.

Verwijderen

Eindbeoordeling materiaalrisico	Verhoogd materiaalrisico en/of verhoogde kans op vezelvrijgave
---------------------------------	--

Gebondenheid	Categorie 1: hechtgebonden in oorsprong
Asbestsoort (vezeltype)	Alleen chrysotiel
Asbestconcentratie	Laag (< 50%)
Afschermingsgraad van het gehele materiaal	Geheel of deels vrij aan de buitenlucht
Toestand van het materiaal	Matig beschadigd, matig verweerd

#	Type	Referentie	Resultaat
6.1	Mengmonster	MM05	Chrysotiel

Beschrijving	MM05 CEMENTPLAAT MUUR (TUIN)
Omgeving	Buiten
Primaire drager	Wand vrijstaand (scheidingsmuur, ...)
Asbestmateriaal	CEMENT AFSCHIEDINGSPLAAT
Bindmiddel van asbestmateriaal	Cement
Gebondenheid op basis van bindmiddel	Hecht

Hoeveelheid (gewicht - aantal)	<ul style="list-style-type: none">• 500,00 kg - 1 stuk
Totaal gewicht	500,00 kg
Eenvoudig bereikbaar	Ja
Bevestigingswijze	<ul style="list-style-type: none">• Onbekend
Identificatiemethode	Vaststelling met monstername
Destructieve handeling voor identificatie	Nee
Opmerking	DE HOEVEELHEID IS LOUTER INDICATIEF.

- Verwijder dit asbestmateriaal zo snel mogelijk. Volg de toestand goed op.

- Eenvoudige handelingen: mag via doe-het-zelf of door werknemer(s) met opleidingsattest eenvoudige handelingen
GEBRUIK PBM

BREEK DE TOEPASSING NIET

ADVIES: LAAT DE VERSCHILLENDE TOEPASSINGEN VERWIJDEREN DOOR EEN ERKEND ASBESTVERWIJDERAAR.

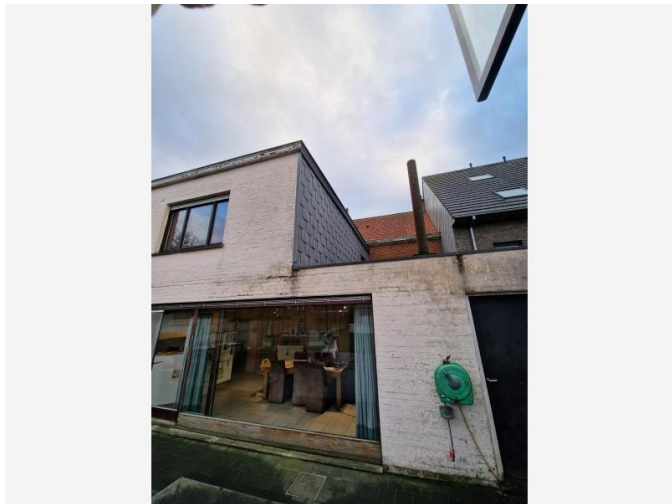
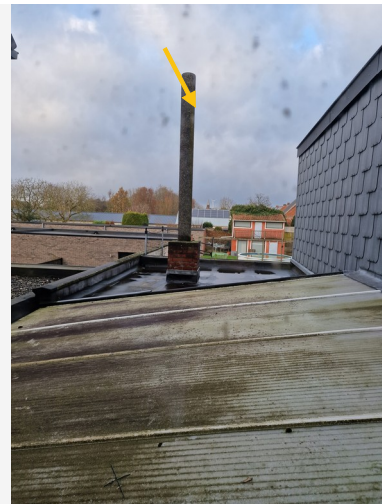
Het asbestmateriaal valt onder de mijlpaal van 2034.

[Verwijderen](#)

Eindbeoordeling materiaalrisico	Verhoogd materiaalrisico en/of verhoogde kans op vezelvrijgave
---------------------------------	--

Gebondenheid	Categorie 1: hechtgebonden in oorsprong
Asbestsoort (vezeltype)	Crocidoliet aanwezig
Asbestconcentratie	Laag (< 50%)
Afschermingsgraad van het gehele materiaal	Geheel of deels vrij aan de buitenlucht
Toestand van het materiaal	Matig beschadigd, matig verweerd

Beschrijving	ROOKGASKANAAL PLAT DAK
Omgeving	Buiten
Primaire drager	Plat dak
Asbestmateriaal	Rookgaskanaal
Bindmiddel van asbestmateriaal	Cement
Gebondenheid op basis van bindmiddel	Hecht
Hoeveelheid (lengte - omtrek - dikte - aantal)	• 5,00 m - 40,00 cm - 2,00 cm - 1 stuk
Totaal volume	0,04 m ³
Eenvoudig bereikbaar	Ja
Bevestigingswijze	• Onbekend

Identificatiemethode	Vaststelling zonder monstername
Destructieve handeling voor identificatie	Nee
Opmerking	DE HOEVEELHEID IS LOUTER INDICATIEF, NIET DUIDELIJK OF DEZE TOEPASSING DOORLOOPT NAAR BINNEN.

- Verwijder dit asbestmateriaal zo snel mogelijk. Volg de toestand goed op.
- Voer bijkomende staalname(s) uit.

- Eenvoudige handelingen: enkel door erkend asbestverwijderaar
GEBRUIK PBM
BREEK DE TOEPASSING NIET
ADVIES: LAAT DE VERSCHILLENDE TOEPASSINGEN VERWIJDEREN DOOR EEN ERKEND ASBESTVERWIJDERAAR.

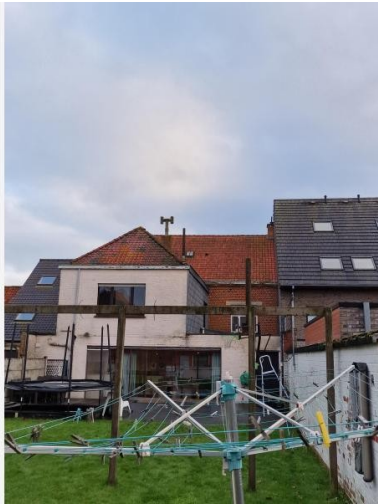
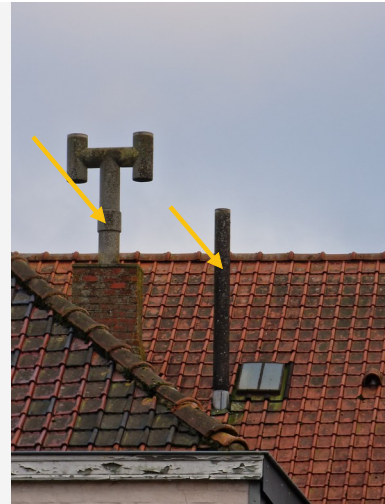
Het asbestmateriaal valt onder de mijlpaal van 2034.

Verwijderen

Eindbeoordeling materiaalrisico	Verhoogd materiaalrisico en/of verhoogde kans op vezelvrijgave
---------------------------------	--

Gebondenheid	Categorie 1: hechtgebonden in oorsprong
Asbestsoort (vezeltype)	Crocidoliet aanwezig
Asbestconcentratie	Laag (< 50%)
Afschermingsgraad van het gehele materiaal	Geheel of deels (ook) vrij aan de binnenlucht
Toestand van het materiaal	Licht beschadigd, licht verweerd. Intact materiaal type Pical – asbestboard of categorie III 'gebondenheid'

Beschrijving	ROOKGASKANAAL HELLEND DAK
Omgeving	Grenst aan binnen- en buitenlucht
Primaire drager	Schuin dak
Asbestmateriaal	Rookgaskanaal
Bindmiddel van asbestmateriaal	Cement
Gebondenheid op basis van bindmiddel	Hecht
Hoeveelheid (lengte - omtrek - dikte - aantal)	<ul style="list-style-type: none"> • 8,00 m - 30,00 cm - 2,00 cm - 1 stuk • 2,00 m - 30,00 cm - 2,00 cm - 1 stuk
Totaal volume	0,06 m ³
Eenvoudig bereikbaar	Ja

Bevestigingswijze	• Onbekend
Identificatiemethode	Vaststelling zonder monstername
Destructieve handeling voor identificatie	Nee
Opmerking	DE HOEVEELHEID IS LOUTER INDICATIEF, 1 BUIS IS ZICHTBAAR OP ZOLDER. NIET DUIDELIJK HOE DIEP DEZE TOEPASSING DOORLOOPT.

- Verwijder dit asbestmateriaal zo snel mogelijk. Volg de toestand goed op.
- Voer bijkomende staalname(s) uit.

- Eenvoudige handelingen: enkel door erkend asbestverwijderaar
GEBRUIK PBM
BREEK DE TOEPASSING NIET
ADVIES: LAAT DE VERSCHILLENDE TOEPASSINGEN VERWIJDEREN DOOR EEN ERKEND ASBESTVERWIJDERAAR.

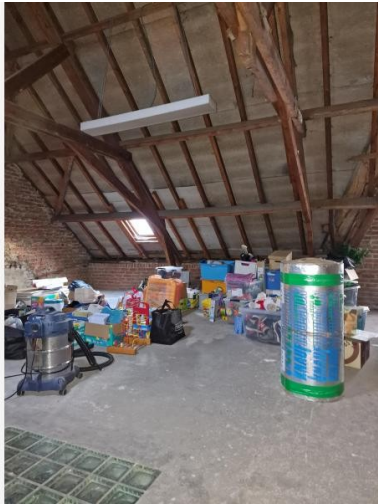
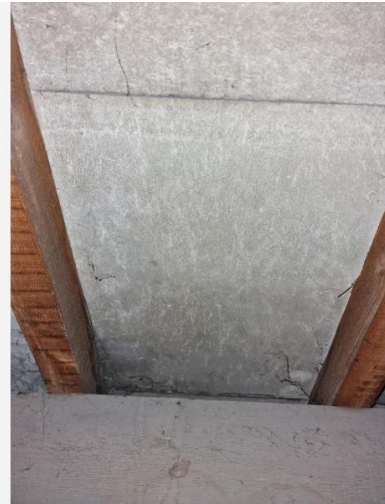
Het asbestmateriaal valt onder de mijlpaal van 2040.

Maatregelen nemen

Beschrijving	BRUIN ONDERDAK ZOLDER
Omgeving	Binnen
Primaire drager	Schuin dak
Asbestmateriaal	Plaat, paneel, tablet - Type Menuiserite
Bindmiddel van asbestmateriaal	Cement
Gebondenheid op basis van bindmiddel	Hecht
Hoeveelheid (oppervlakte - dikte - aantal)	• 115,00 m ² - 0,50 cm - 1 stuk
Totaal volume	0,575 m ³

Eenvoudig bereikbaar	Nee <ul style="list-style-type: none"> • Het asbestmateriaal is bedekt (uitgezonderd laag verf, coating, behang, kunststof, textiel) en het wegnemen van het bedekkende materiaal kan niet zonder het bedekkende materiaal te beschadigen.
Bevestigingswijze	<ul style="list-style-type: none"> • Geklemd • Geschroefd • Genageld, geniet
Identificatiemethode	Vaststelling zonder monstername
Destructieve handeling voor identificatie	Nee
Opmerking	DE HOEVEELHEID IS LOUTER INDICATIEF.

- Zorg voor een veilig beheer en verwijder dit asbestmateriaal wanneer het bij werken eenvoudig bereikbaar wordt. Controleer de toestand jaarlijks op wijzigingen.
- Hemelwater dat afspoelt van asbestcement daken of gevels kan asbestdeeltjes bevatten. Gebruik het enkel voor gesloten circuits (bv. spoelen toiletten). Reinig na het vervangen van het dak of de gevel de dakgoten en regenwaterput of -ton om asbesthoudend sediment of slib te verwijderen
- Voer binnenluchtmetingen uit om actuele blootstellingsrisico's in de binnenlucht te monitoren.
- Voer bijkomende staalname(s) uit.

- Eenvoudige handelingen: enkel door erkend asbestverwijderaar
GEBRUIK PBM

BREEK DE TOEPASSING NIET

ADVIES: LAAT DE VERSCHILLENDE TOEPASSINGEN VERWIJDEREN DOOR EEN ERKEND ASBESTVERWIJDERAAR.

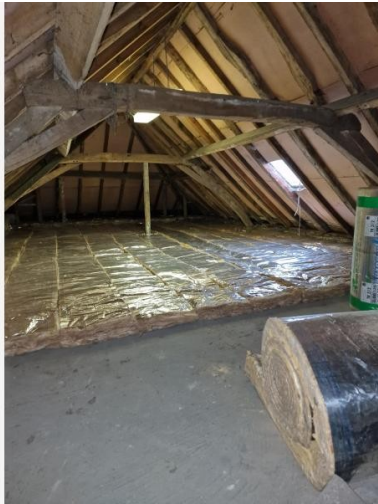
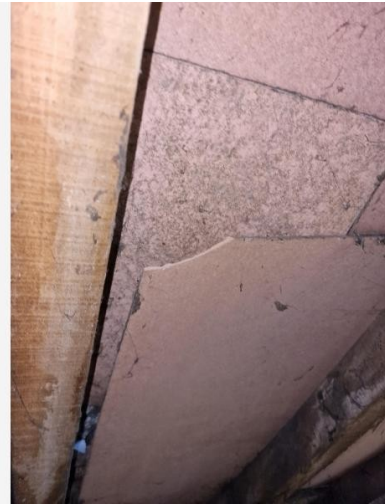
Beschrijving	MM01 ROZE ONDERDAK ZOLDER
Omgeving	Binnen
Primaire drager	Schuin dak
Asbestmateriaal	Plaat, paneel, tablet - Type Menuiserite
Bindmiddel van asbestmateriaal	Cement
Gebondenheid op basis van bindmiddel	Hecht

Hoeveelheid (oppervlakte - dikte - aantal)	<ul style="list-style-type: none"> • 120,00 m² - 0,50 cm - 1 stuk
Totaal volume	0,60 m ³
Eenvoudig bereikbaar	<p>Nee</p> <ul style="list-style-type: none"> • Het asbestmateriaal is bedekt (uitgezonderd laag verf, coating, behang, kunststof, textiel) en het wegnemen van het bedekkende materiaal kan niet zonder het bedekkende materiaal te beschadigen.
Bevestigingswijze	<ul style="list-style-type: none"> • Geklemd • Geschroefd • Genageld, geniet
Identificatiemethode	Vaststelling met monstername
Destructieve handeling voor identificatie	Nee
Opmerking	DE HOEVEELHEID IS LOUTER INDICATIEF.

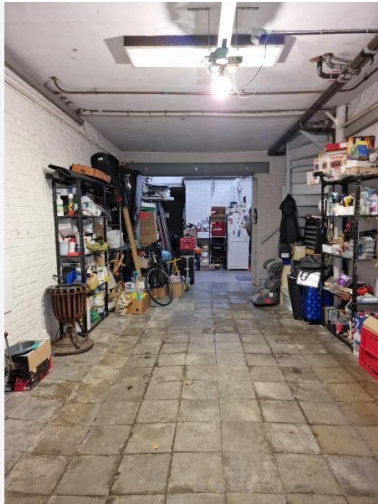
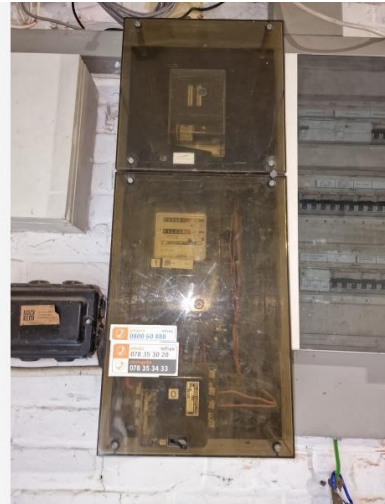
Beschrijving	BAKELIET
Omgeving	Binnen
Primaire drager	Binnenwand
Asbestmateriaal	Plaat, paneel, tablet - Type Bakeliet
Bindmiddel van asbestmateriaal	Kunststof of -hars
Gebondenheid op basis van bindmiddel	Hecht
Hoeveelheid (oppervlakte - dikte - aantal)	• 0,30 m ² - 10,00 cm - 1 stuk
Totaal volume	0,03 m ³
Eenvoudig bereikbaar	Ja

Bevestigingswijze	<ul style="list-style-type: none">• Geschroefd
Identificatiemethode	Vaststelling zonder monstername
Destructieve handeling voor identificatie	Nee
Opmerking	DE HOEVEELHEID IS LOUTER INDICATIEF.

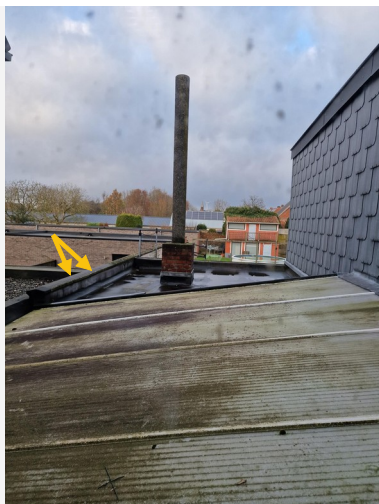
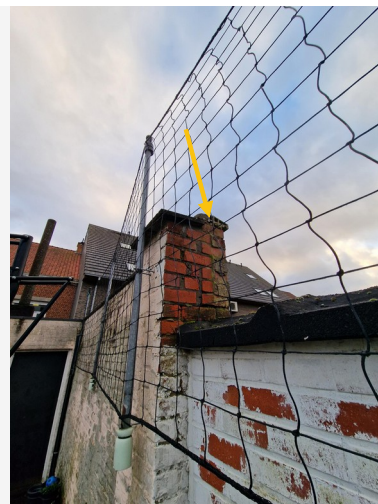
Beschrijving	DEKSTEEN (GRENS BUURMAN)
Omgeving	Buiten
Primaire drager	Wand vrijstaand (scheidingsmuur, ...)
Asbestmateriaal	Deksteen, muurkap - Vol
Bindmiddel van asbestmateriaal	Cement
Gebondenheid op basis van bindmiddel	Hecht
Hoeveelheid (oppervlakte - dikte - aantal)	• 3,00 m ² - 5,00 cm - 1 stuk
Totaal volume	0,15 m ³

Eenvoudig bereikbaar	Ja
Bevestigingswijze	<ul style="list-style-type: none">• Onbekend
Identificatiemethode	Vaststelling zonder monstername
Destructieve handeling voor identificatie	Nee
Opmerking	DE HOEVEELHEID IS LOUTER INDICATIEF.
