Asbestinventarisatetest

Voskenstraat 75, 8930 Menen

Attestnummer : 20230425-000136.001

Uitgegeven op : 25.04.2023

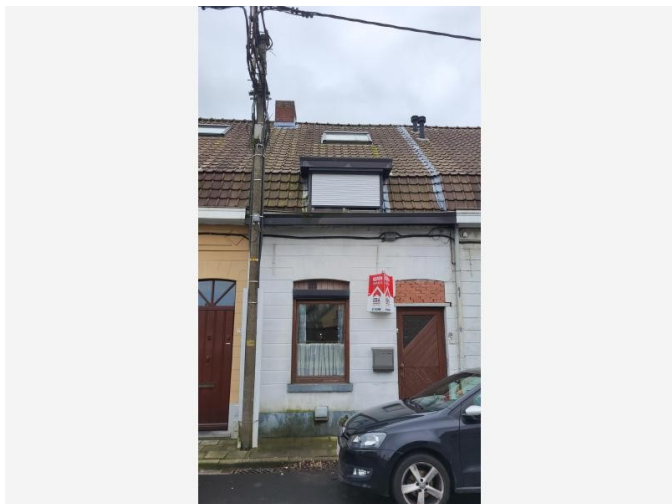
Het asbestmateriaal valt onder de mijlpaal van 2040.

Eindbeoordeling materiaalrisico	Laag materiaalrisico en/of verlaagde kans op vezelvrijgave
---------------------------------	--

Gebondenheid	Categorie 1: hechtgebonden in oorsprong
Asbestsoort (vezeltype)	Crocidoliet aanwezig
Asbestconcentratie	Laag (< 50%)
Afschermingsgraad van het gehele materiaal	Geheel of deels vrij aan de buitenlucht
Toestand van het materiaal	Licht beschadigd, licht verweerd. Intact materiaal type Pical – asbestboard of categorie III 'gebondenheid'

Beschrijving	Onderdak
Omgeving	Grenst aan binnen- en buitenlucht
Primaire drager	Schuin dak
Asbestmateriaal	Plaat, paneel, tablet - Type Menuiserite
Bindmiddel van asbestmateriaal	Cement
Gebondenheid op basis van bindmiddel	Hecht
Hoeveelheid (oppervlakte - dikte - aantal)	<ul style="list-style-type: none">• 44,53 m² - 0,30 cm - 1 stuk
Totaal volume	0,134 m ³
Eenvoudig bereikbaar	Nee <ul style="list-style-type: none">• Het asbestmateriaal is bedekt (uitgezonderd laag verf, coating, behang, kunststof, textiel) en het wegnemen van het bedekkende materiaal kan niet zonder het bedekkende materiaal te beschadigen.

- Zorg voor een veilig beheer. Vermijd het beschadigen van het asbestmateriaal. Controleer de toestand jaarlijks op wijzigingen.

- Eenvoudige handelingen: enkel door erkend asbestverwijderaar
Een bedekte asbesttoepassing mag enkel verwijderd worden door een erkend verwijderaar. Als het na werken 'eenvoudig' bereikbaar wordt dient u de asbesttoepassing intact te verwijderen en te deponeren in een asbestzak (rekening houdende met de te nemen PBM's). Gezien de grote kans op verdere breuk of vergruizing bij het los maken of verwijderen van de onderdakplaten adviseren we deze meteen te laten verwijderen door een erkend asbestverwijderaar.

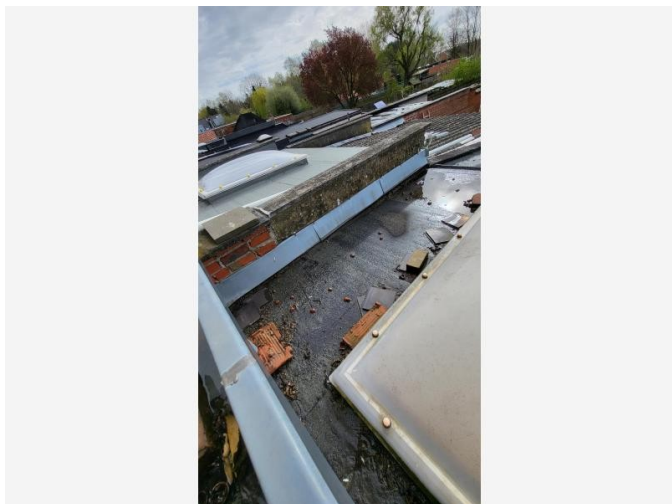
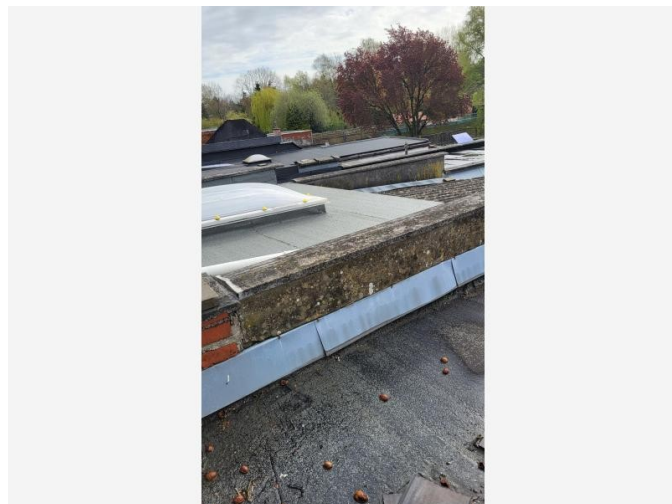
Het asbestmateriaal valt onder de mijlpaal van 2040.

Eindbeoordeling materiaalrisico	Laag materiaalrisico en/of verlaagde kans op vezelvrijgave
---------------------------------	--

Gebondenheid	Categorie 1: hechtgebonden in oorsprong
Asbestsoort (vezeltype)	Crocidoliet aanwezig
Asbestconcentratie	Laag (< 50%)
Afschermingsgraad van het gehele materiaal	Geheel of deels vrij aan de buitenlucht
Toestand van het materiaal	Licht beschadigd, licht verweerd. Intact materiaal type Pical – asbestboard of categorie III 'gebondenheid'

Beschrijving	Afdekplaat muur
Omgeving	Buiten
Primaire drager	Wand buitenschil
Asbestmateriaal	Deksteen, muurkap - Vol
Bindmiddel van asbestmateriaal	Cement
Gebondenheid op basis van bindmiddel	Hecht
Hoeveelheid (oppervlakte - dikte - aantal)	• 2,00 m ² - 0,70 cm - 1 stuk
Totaal volume	0,014 m ³
Eenvoudig bereikbaar	Ja
Bevestigingswijze	• Verlijmd, ingegoten, versmeerd

- Zorg voor een veilig beheer. Vermijd het beschadigen van het asbestmateriaal. Controleer de toestand jaarlijks op wijzigingen.

- Eenvoudige handelingen: mag via doe-het-zelf of door werknemer(s) met opleidingsattest eenvoudige handelingen
Een hechtgebonden asbesttoepassing (buiten) die al dan niet beschadigd is kan men zelf verwijderen (in daarvoor bedoelde asbestzakken). Opgepast, verweerde asbesttoepassingen of asbesttoepassingen in slechte staat kunnen makkelijk verder breken of vergruizen. U mag enkel beschadigd of verweerd asbest verwijderen als deze niet verder beschadigd raakt of vergruist, geraakt deze toch verder beschadigd dient deze te verwijderd worden door een erkend asbestverwijderaar. Voor aanvang van de verwijdering dient u de pbm's te respecteren.

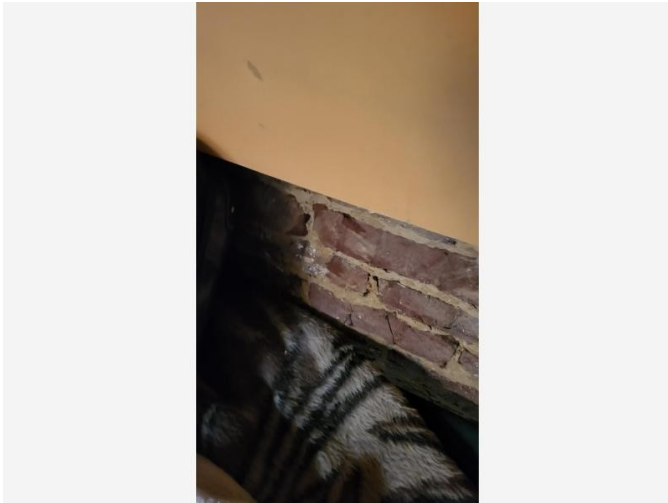
Overall in de woning zijn voorzetwanden aanwezig. Waar er toch een gedeelte voorzetwand afwezig was kon geen pleisterwerk waargenomen worden. Bij verwijdering van de voorzetwanden kan er nagegaan worden als er effectief nog pleisterwerk aanwezig is en zo nodig bemonsterd worden zodat aan- of afwezigheid van asbest kan bevestigd worden.

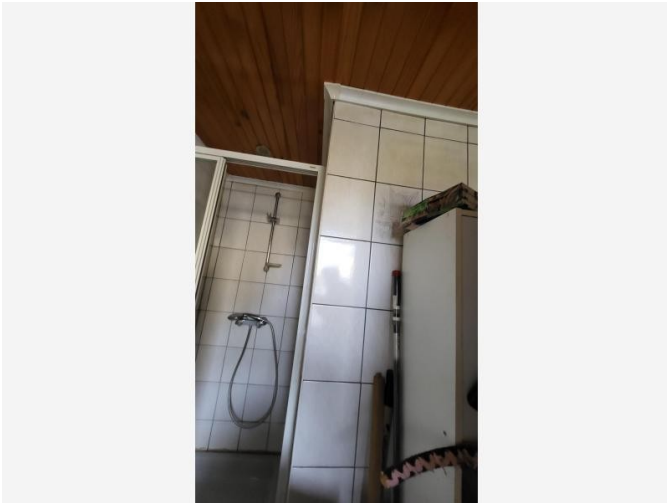
Lijm achter wandtegels was niet waar te nemen en kon niet bemonsterd worden. Bij verwijdering van de tegels dient de tegellijm bemonsterd te worden zodat aan- of afwezigheid van asbest kan bevestigd worden.

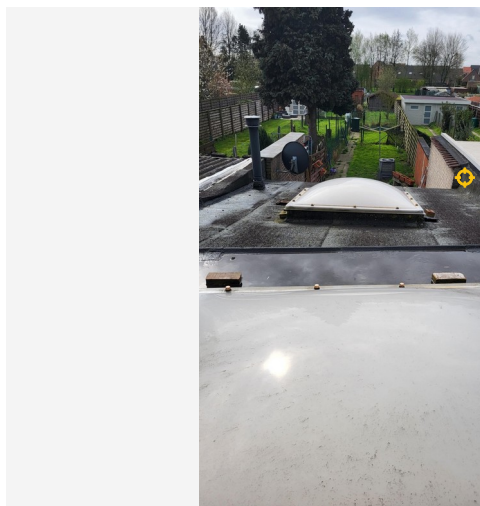
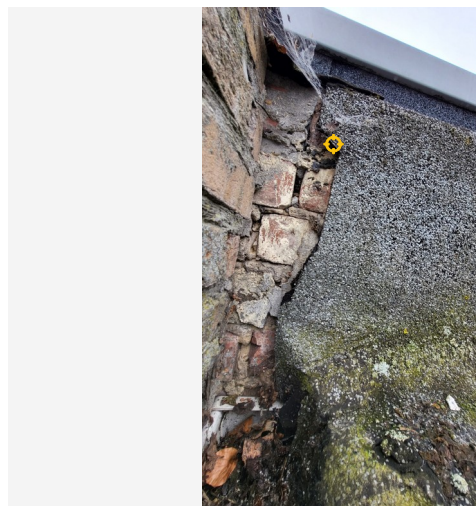
Geen asbest

#	Type	Referentie	Resultaat
5.1	Puntmonster	2325613-03	Geen asbest

Beschrijving	Roofing uitbouw
Omgeving	Buiten
Primaire drager	Plat dak
Bindmiddel van materiaal	Bitumen (roofing, teer, asfalt)

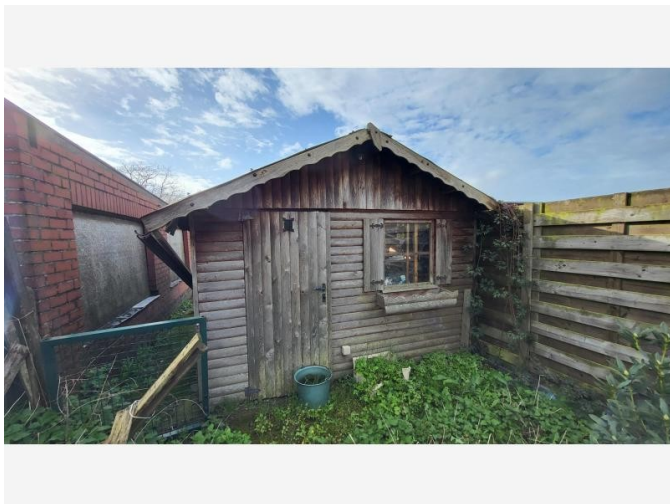
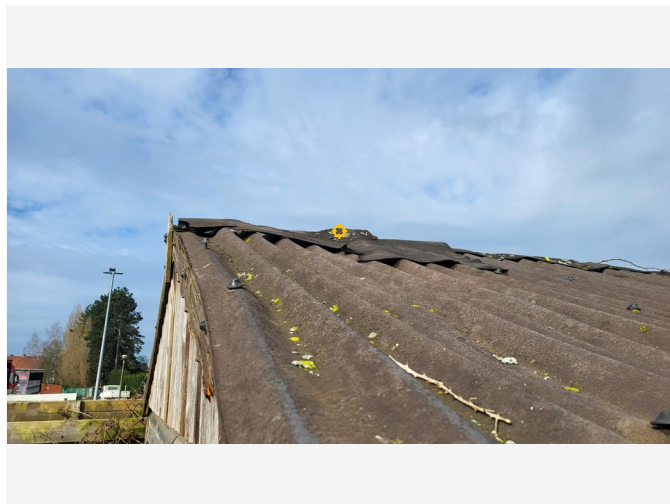
Fiche 6: Nok tuinhuis

Geen asbest

#	Type	Referentie	Resultaat
6.1	Puntmonster	2325613-02	Geen asbest

Beschrijving	Nok tuinhuis
Omgeving	Grenst aan binnen- en buitenlucht
Primaire drager	Schuin dak
Bindmiddel van materiaal	Bitumen (roofing, teer, asfalt)

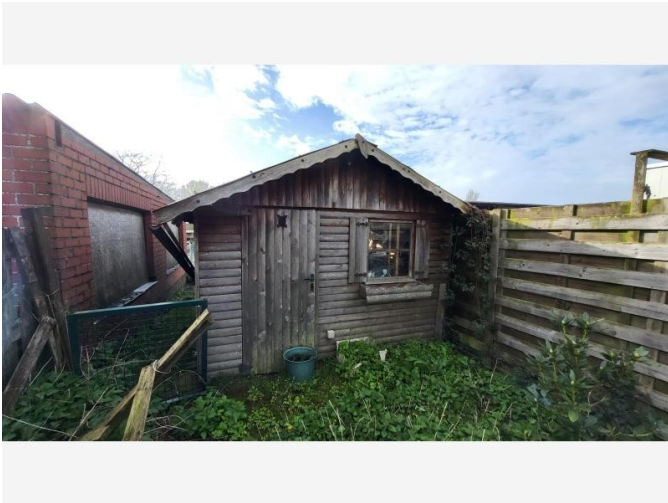
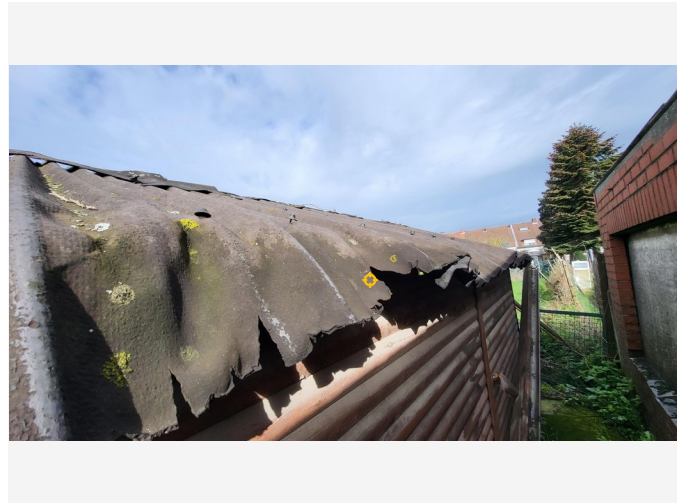
Fiche 7: Platen tuinhuis

Geen asbest

#	Type	Referentie	Resultaat
7.1	Puntmonster	2325613-01	Geen asbest

Beschrijving	Platen tuinhuis
Omgeving	Buiten
Primaire drager	Schuin dak
Bindmiddel van materiaal	Bitumen (roofing, teer, asfalt)
