# Asbestinventarisatetest

Motestraat 13, 8940 Wervik

Attestnummer : 20231212-000355.000

Uitgegeven op : 12.12.2023

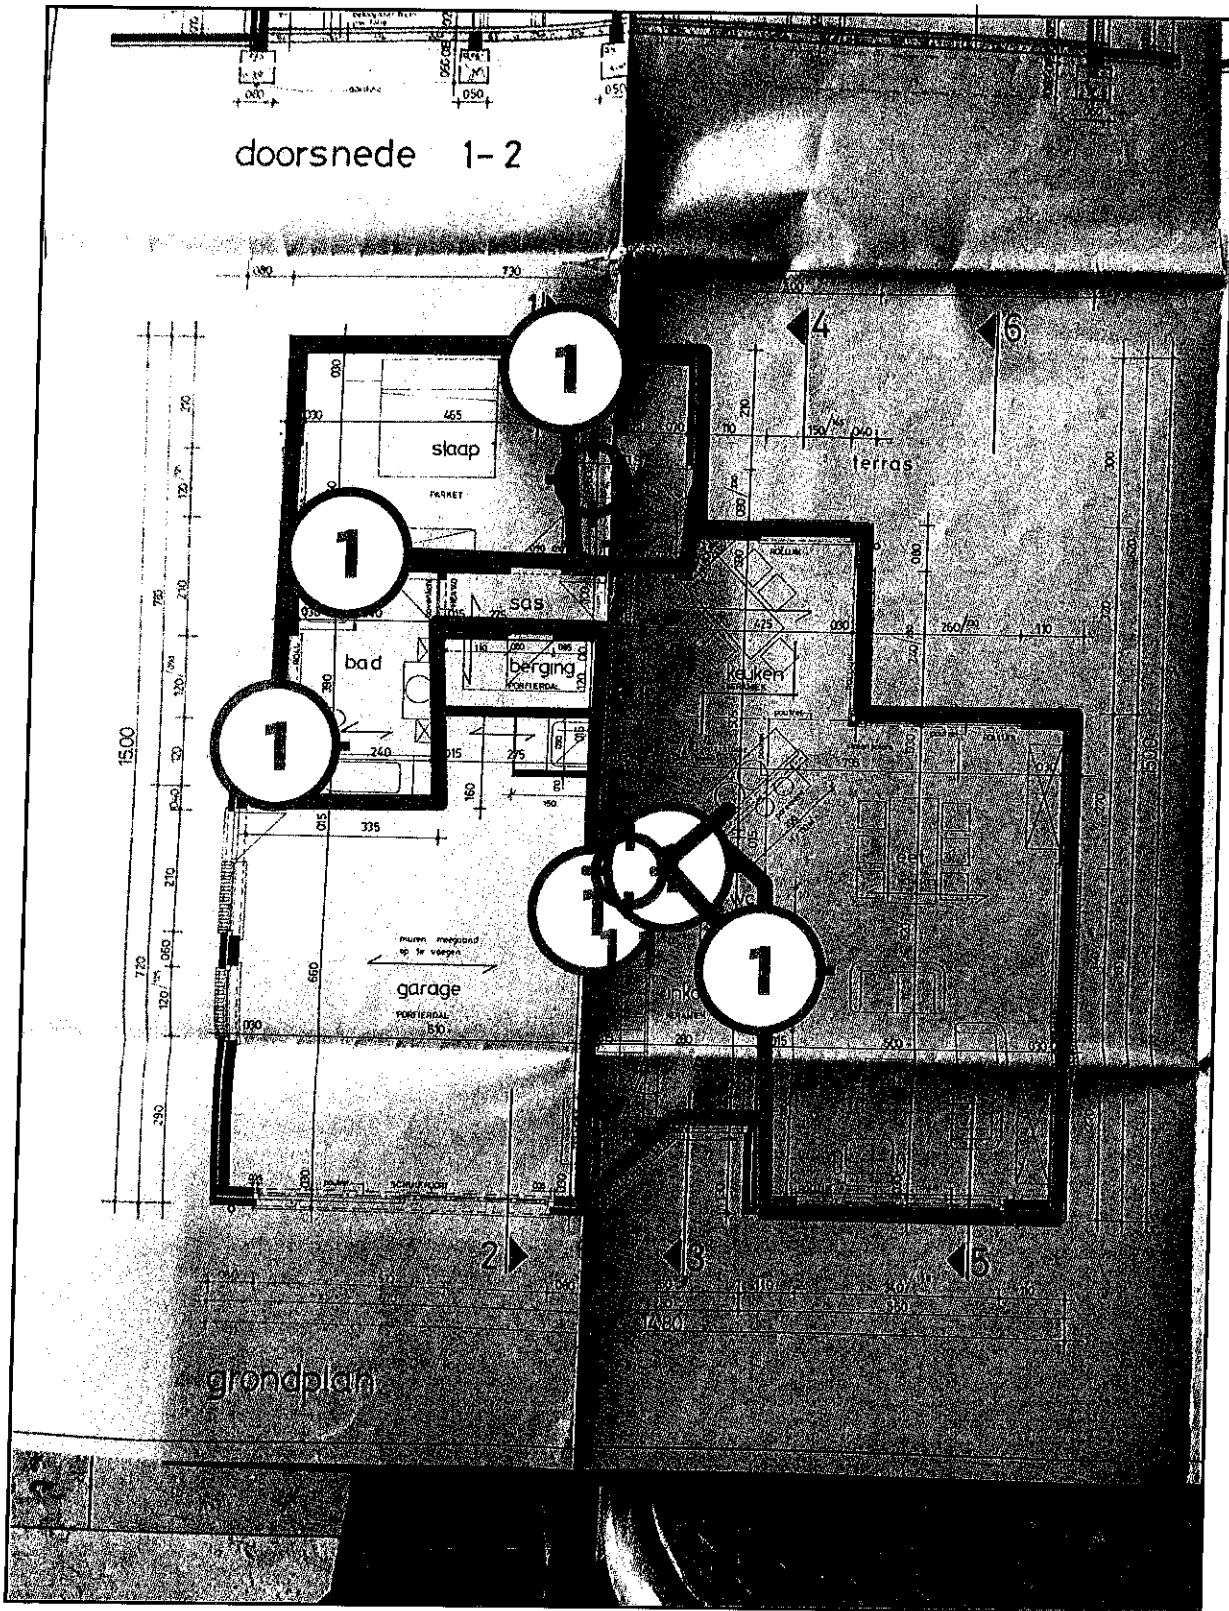
# Plan 1.1: Gelijkvloers

1. Pleisterwerk muren

Geen asbest

1.1 Code: 202311005032-1

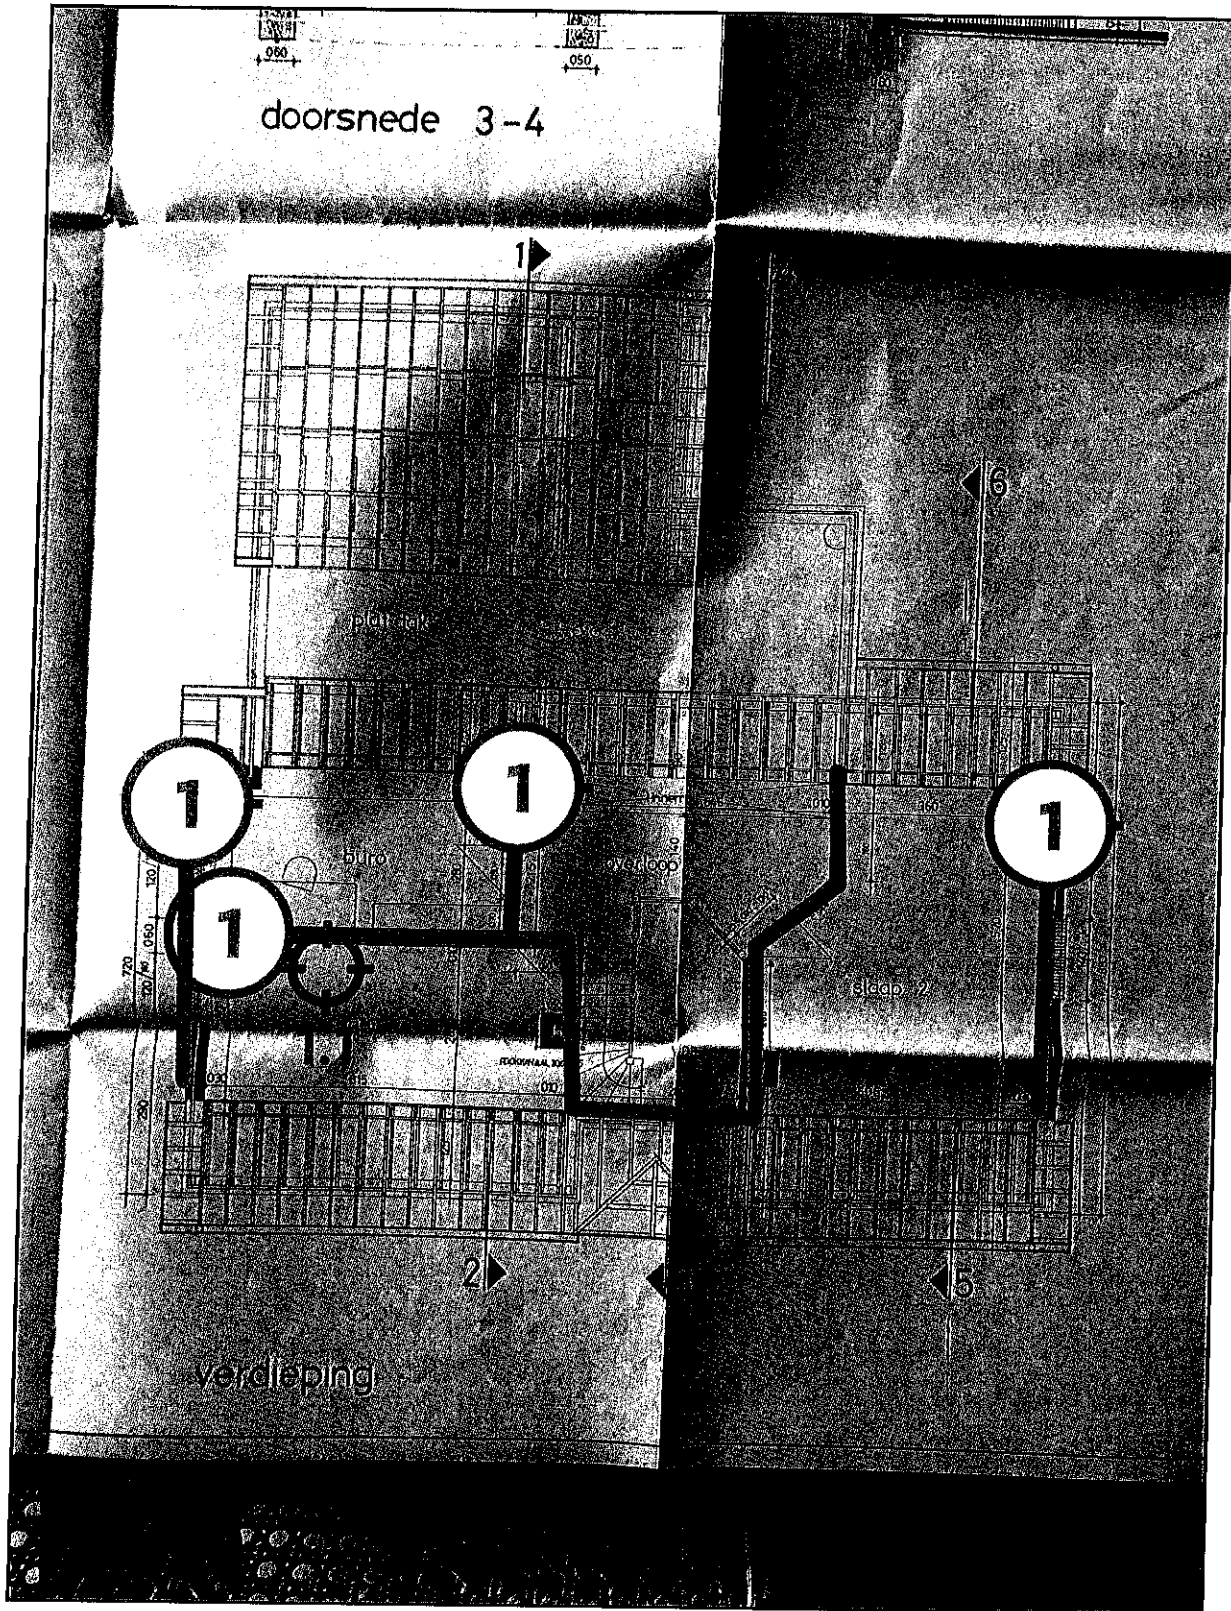
# Plan 1.2: 1e verdieping

1. Pleisterwerk muren

Geen asbest

1.1 Code: 202311005032-1

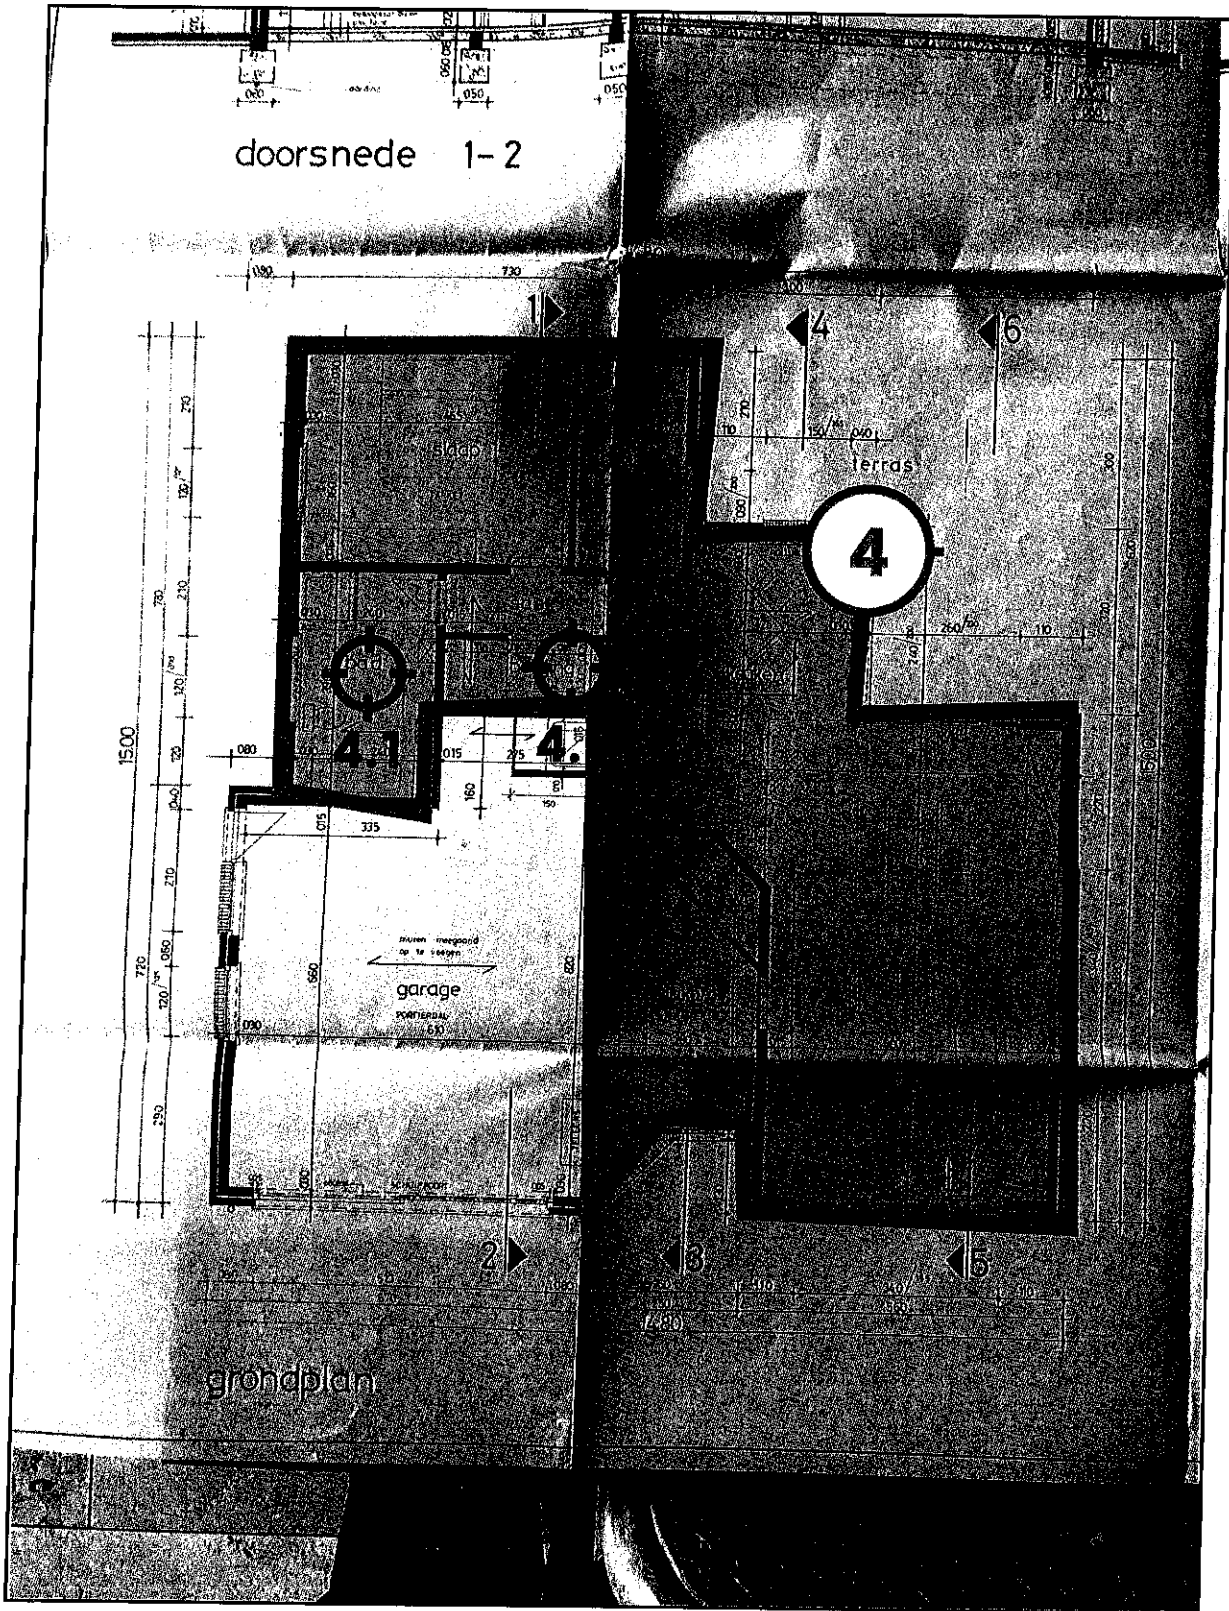
# Plan 1.3: Gelijkvloers

4. Pleisterwerk plafond

Geen asbest

4.1 Code: 202311005032-2

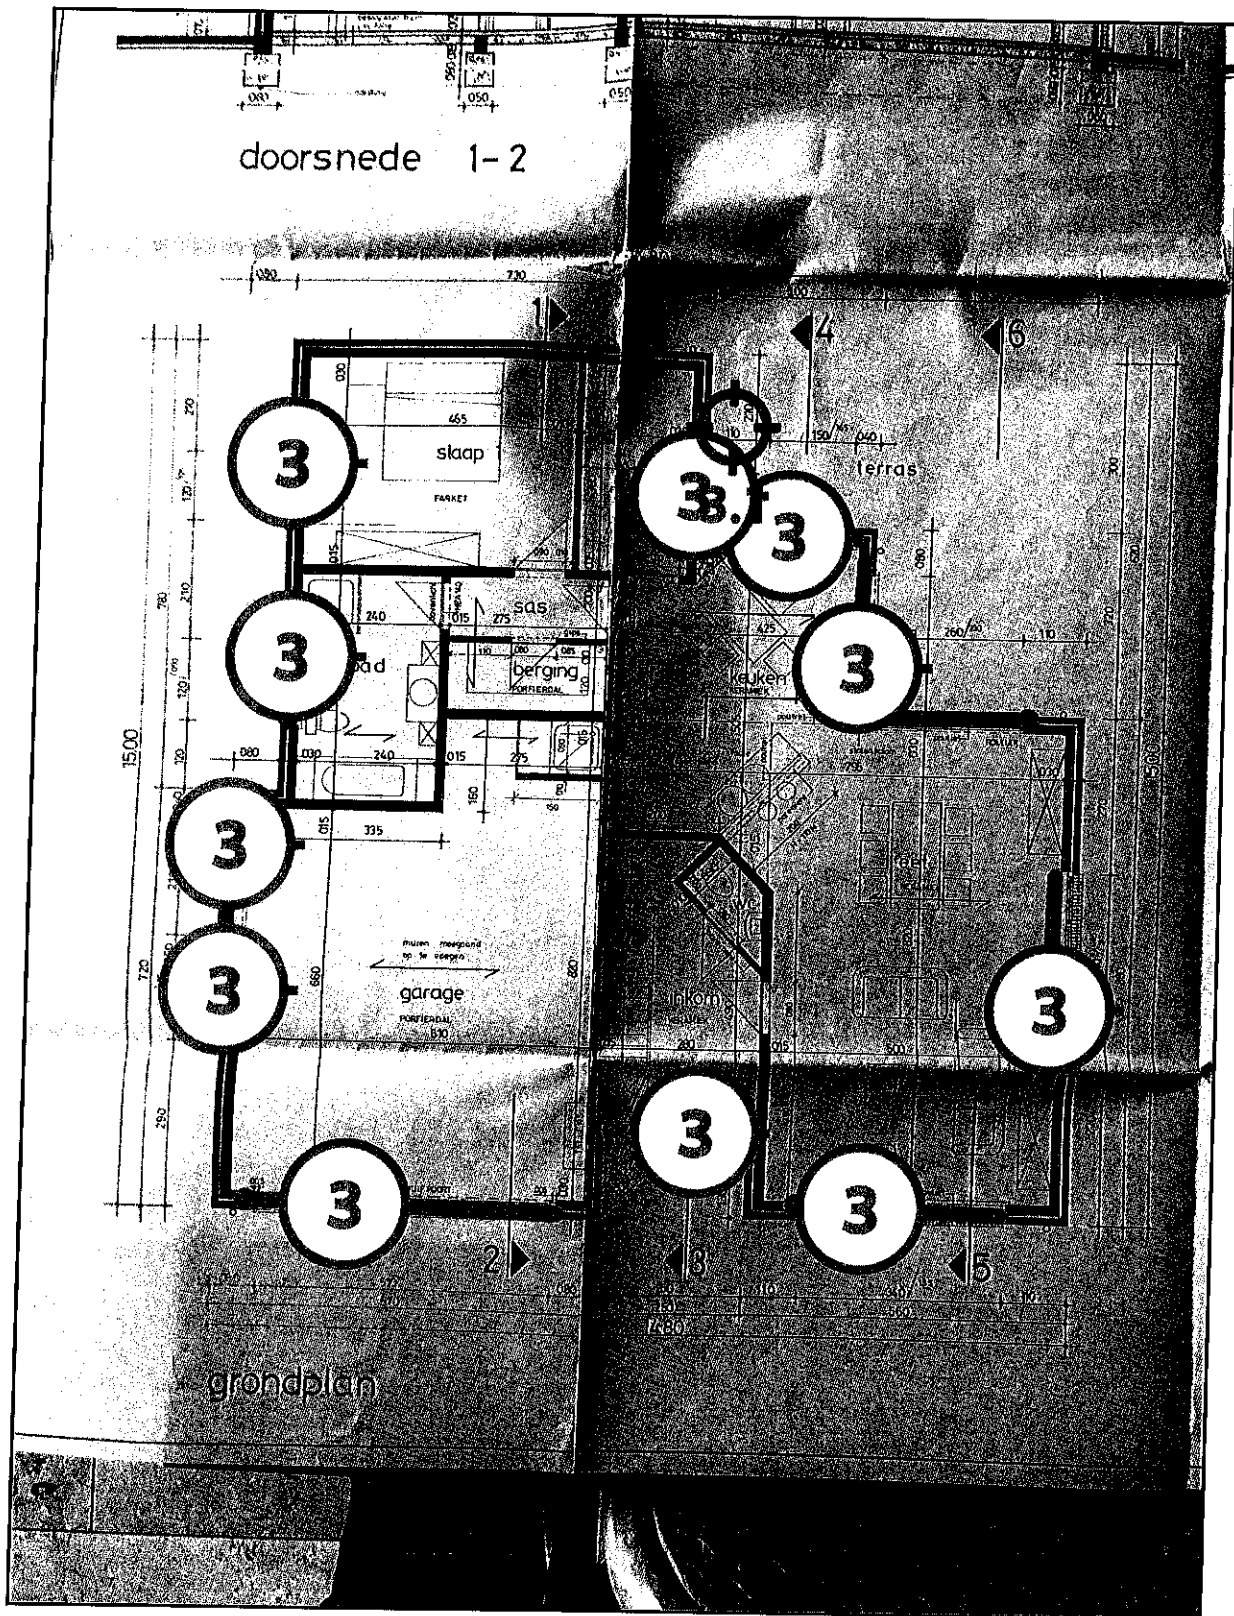
# Plan 1.4: Gelijkvloers

3. Mastiek

Geen asbest

3.1 Code: 202311005032-3

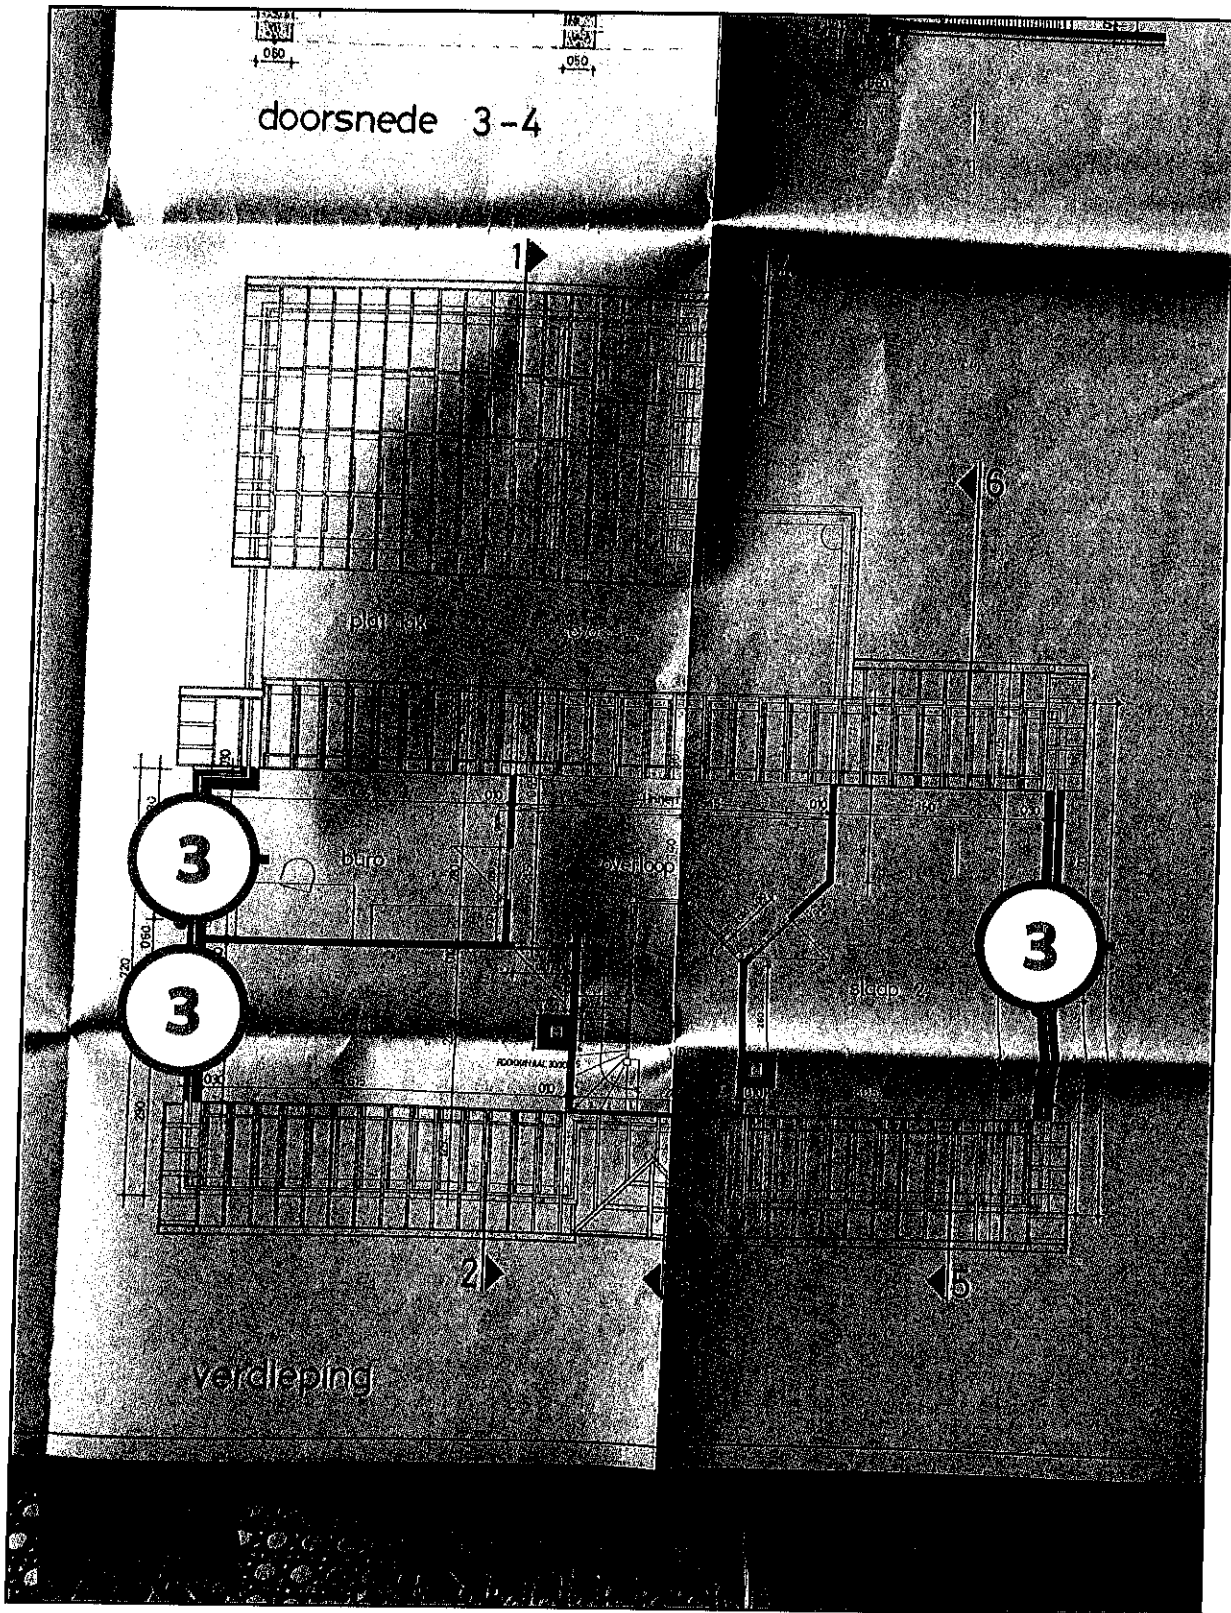
# Plan 1.5: 1e verdieping

3. Mastiek

Geen asbest

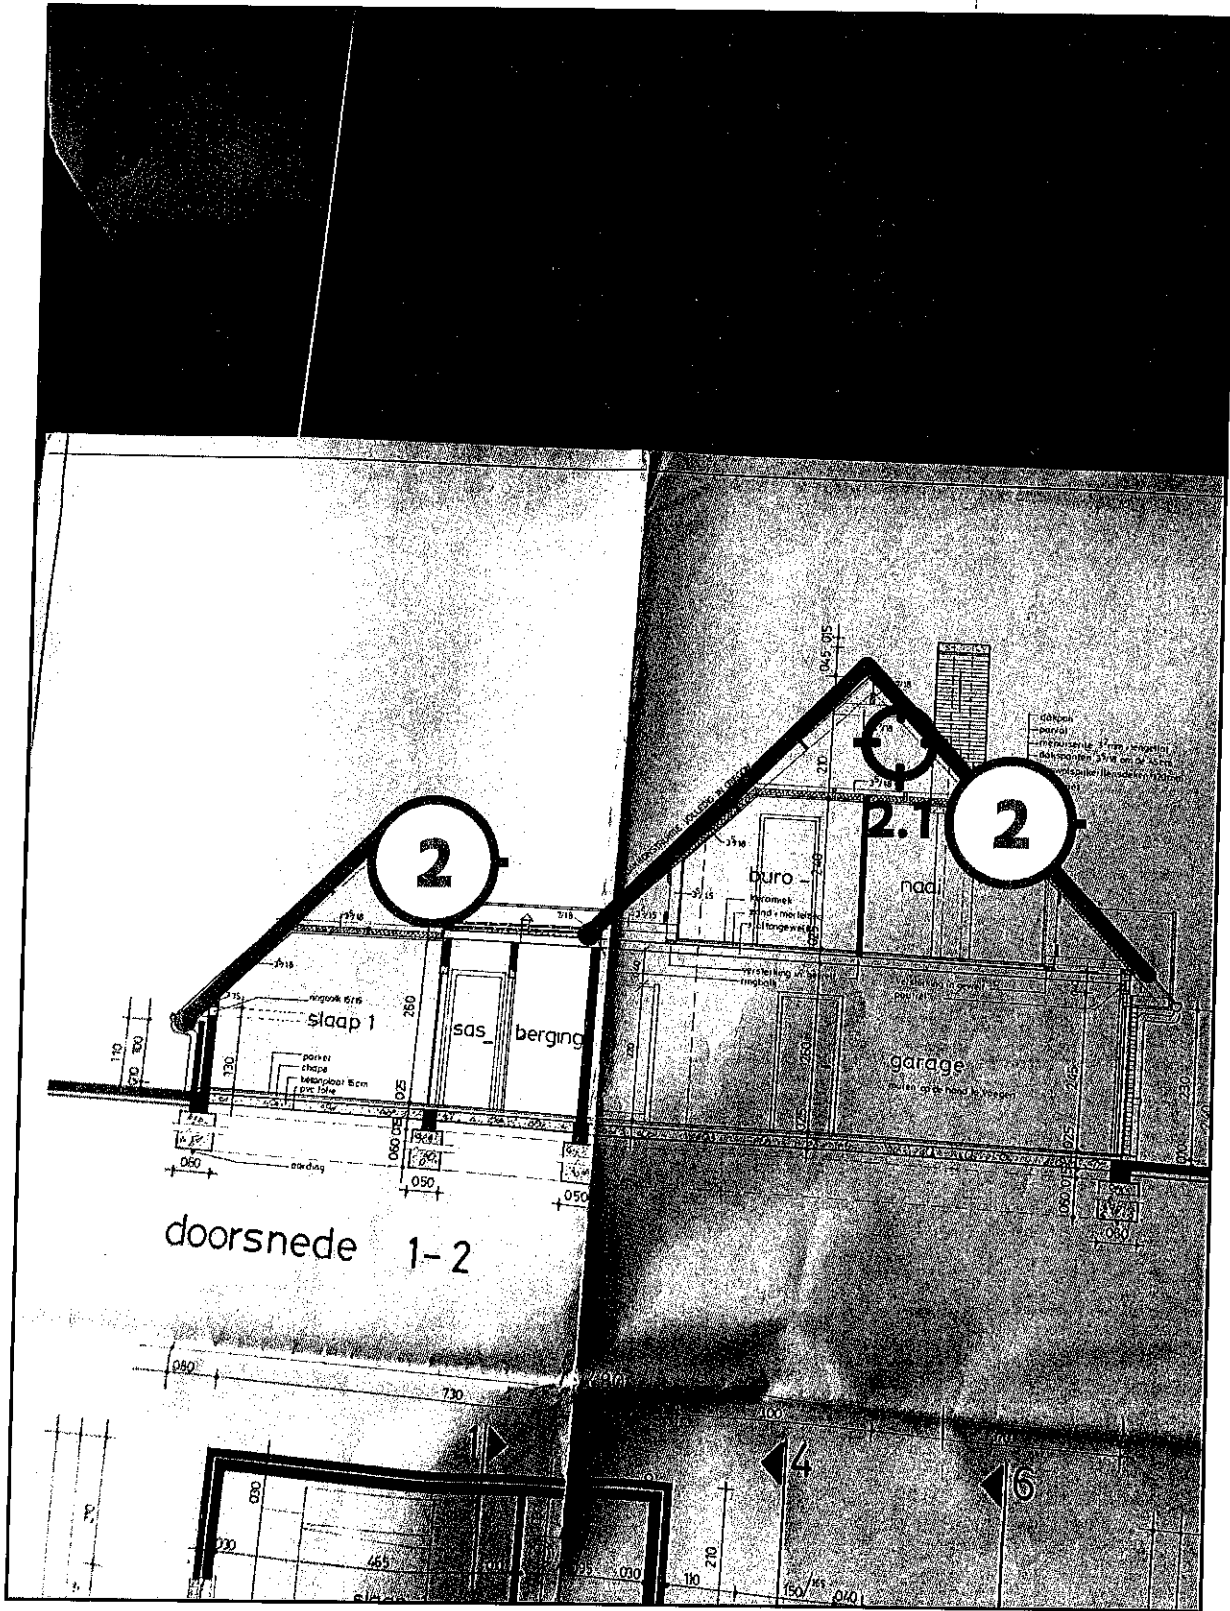
# Plan 1.6: IMG\_3278

2. Onderdak

Geen asbest

2.1 Code: 202311005032-4

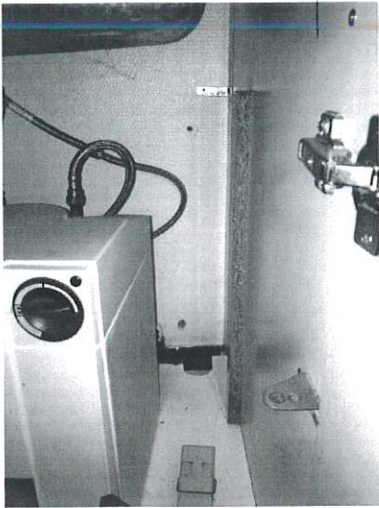
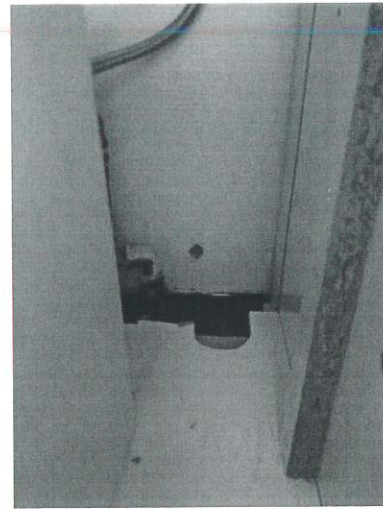
Geen asbest

#	Type	Referentie	Resultaat
1.1	Mengmonster	202311005032-1	Geen asbest

Beschrijving	Pleisterwerk muren
Omgeving	Binnen
Primaire drager	Binnenwand

<b>Bindmiddel van materiaal</b>	Gips - kalk
<b>Gebondenheid op basis van bindmiddel</b>	Niet-hechtgebonden
<b>Hoeveelheid (oppervlakte - dikte - aantal)</b>	• 295,00 m <sup>2</sup> - 1,00 cm - 1 stuk
<b>Totaal volume</b>	2,95 m <sup>3</sup>
<b>Identificatiemethode</b>	Vaststelling met monstername
<b>Destructieve handeling voor identificatie</b>	Nee

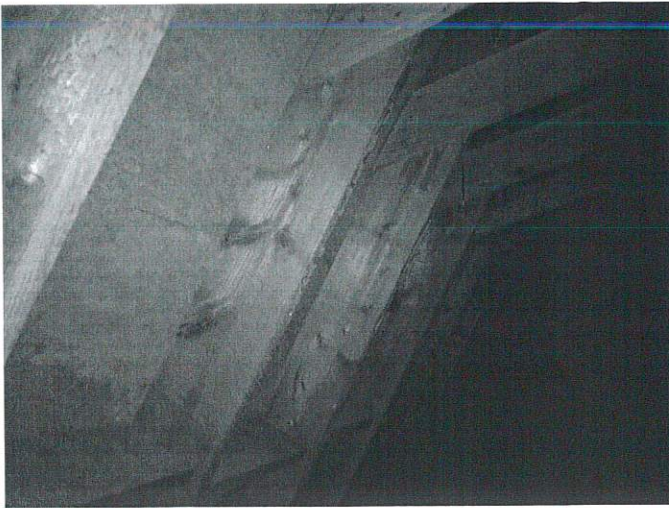
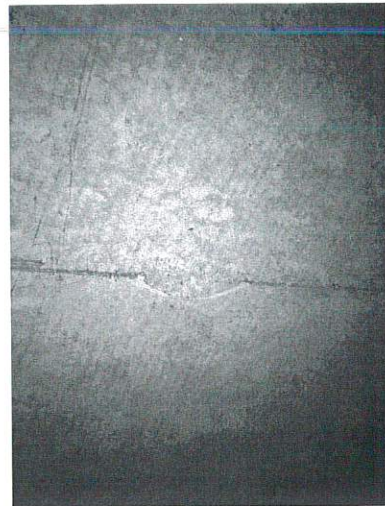
## Fiche 2: Onderdak

Geen asbest

#	Type	Referentie	Resultaat
2.1	Puntmonster	202311005032-4	Geen asbest

Beschrijving	Onderdak
Omgeving	Binnen
Primaire drager	Schuin dak
Bindmiddel van materiaal	Cement

<b>Gebondenheid op basis van bindmiddel</b>	Hecht
<b>Hoeveelheid (oppervlakte - dikte - aantal)</b>	• 200,00 m <sup>2</sup> - 1,00 cm - 1 stuk
<b>Totaal volume</b>	2,00 m <sup>3</sup>
<b>Identificatiemethode</b>	Vaststelling met monsternamen
<b>Destructieve handeling voor identificatie</b>	Nee

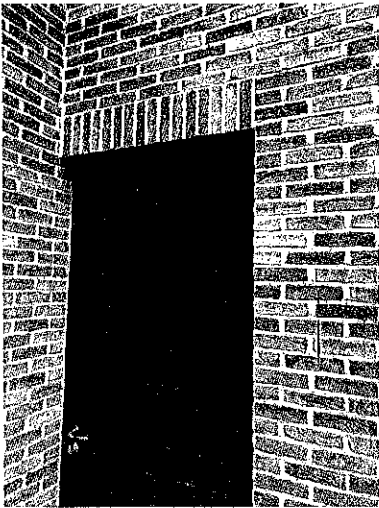
Geen asbest

#	Type	Referentie	Resultaat
3.1	Puntmonster	202311005032-3	Geen asbest

Beschrijving	Mastiek
Omgeving	Grenst aan binnen- en buitenlucht
Primaire drager	Wandopening verticaal (raam, deur, ...)

<b>Bindmiddel van materiaal</b>	Kitten, mastiek, pasta
<b>Gebondenheid op basis van bindmiddel</b>	Hecht
<b>Hoeveelheid (gewicht - aantal)</b>	• 20,00 kg - 1 stuk
<b>Totaal gewicht</b>	20,00 kg
<b>Identificatiemethode</b>	Vaststelling met monstername
<b>Destructieve handeling voor identificatie</b>	Nee

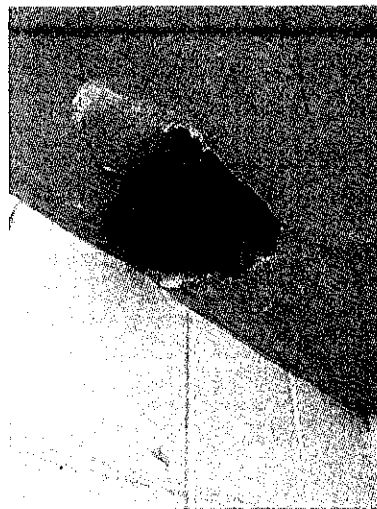
# Fiche 4: Pleisterwerk plafond

Geen asbest

#	Type	Referentie	Resultaat
4.1	Mengmonster	202311005032-2	Geen asbest

Beschrijving	Pleisterwerk plafond
Omgeving	Binnen
Primaire drager	Plafond
Bindmiddel van materiaal	Gips - kalk

<b>Gebondenheid op basis van bindmiddel</b>	Niet-hechtgebonden
<b>Hoeveelheid (oppervlakte - dikte - aantal)</b>	• 165,00 m <sup>2</sup> - 1,00 cm - 1 stuk
<b>Totaal volume</b>	1,65 m <sup>3</sup>
<b>Identificatiemethode</b>	Vaststelling met monstername
<b>Destructieve handeling voor identificatie</b>	Nee
