# Asbestinventarisatetest

Menenstraat 3, 8940 Wervik

Attestnummer : 20230417-000294.000

Uitgegeven op : 17.04.2023

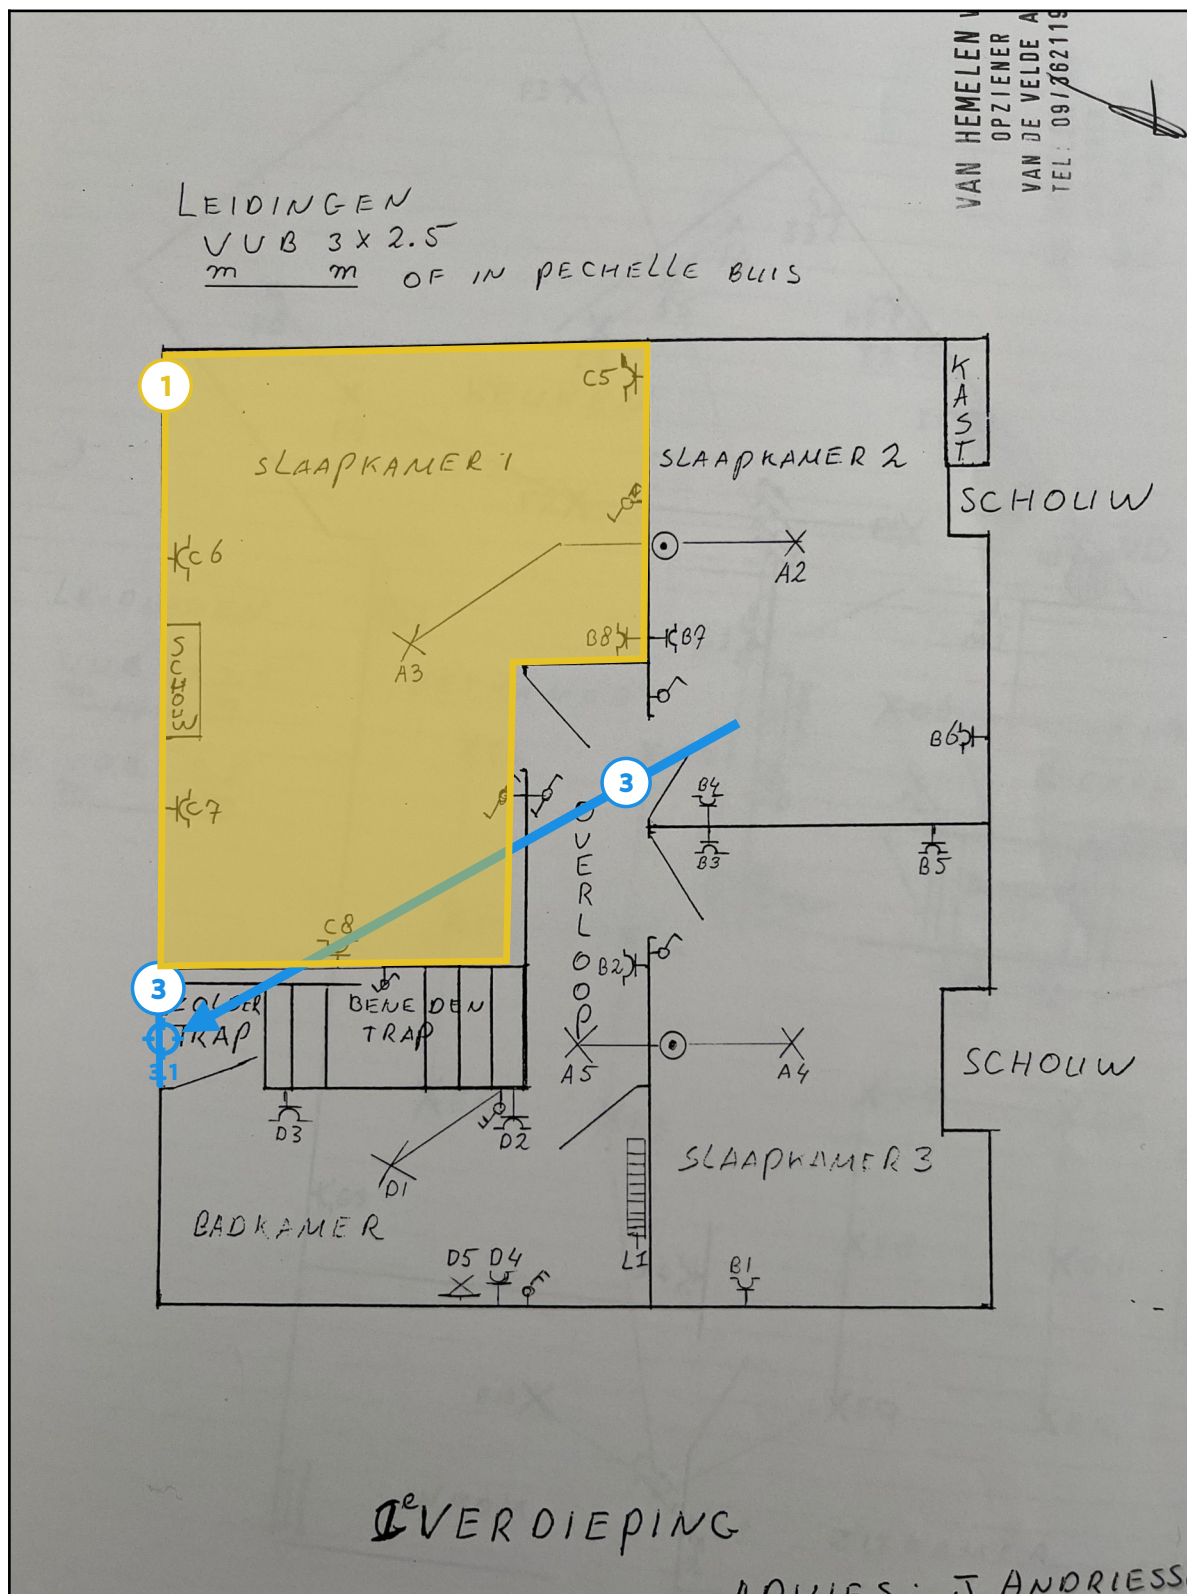
# Plan 1.1: IMG\_7163

| 1. plafonds | Asbestmateriaal | Zorgvuldig beheren |
| 3. Plakwerk | Geen asbest | - |

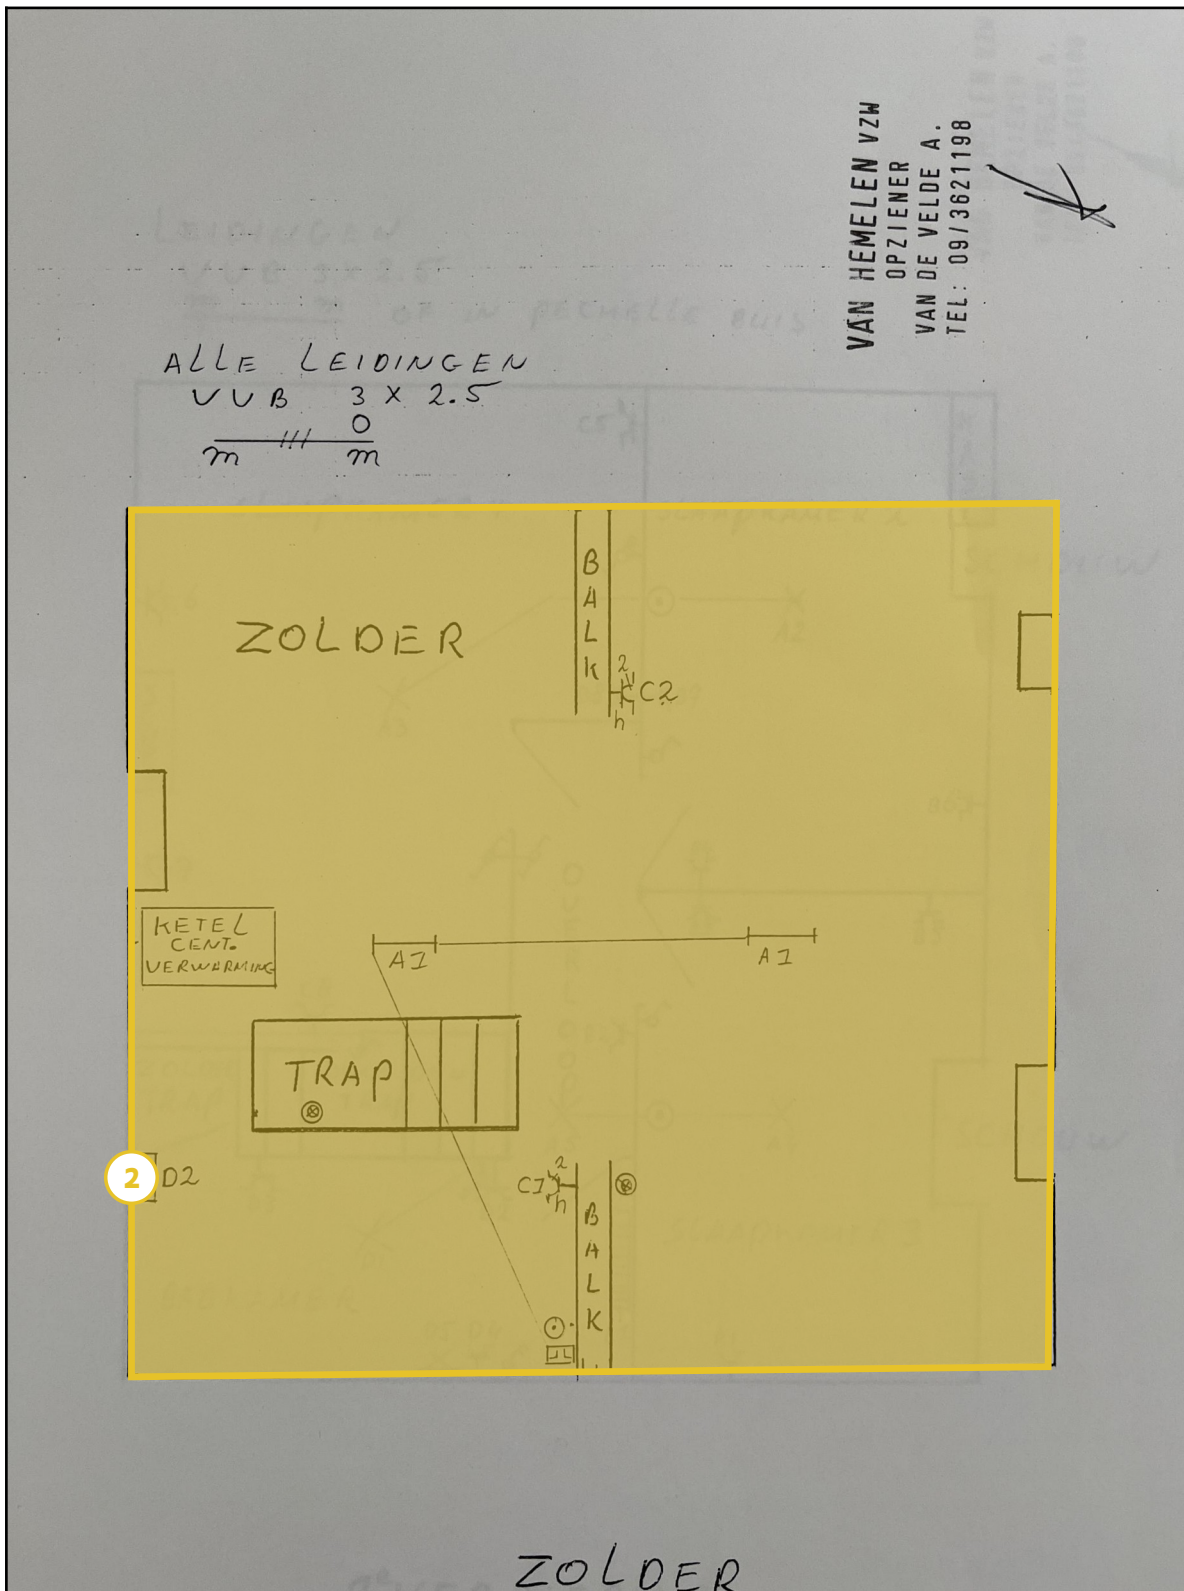
# Plan 1.2: IMG\_7162

2. onderdak hoofdgebouw

Asbestmateriaal

Zorgvuldig beheren

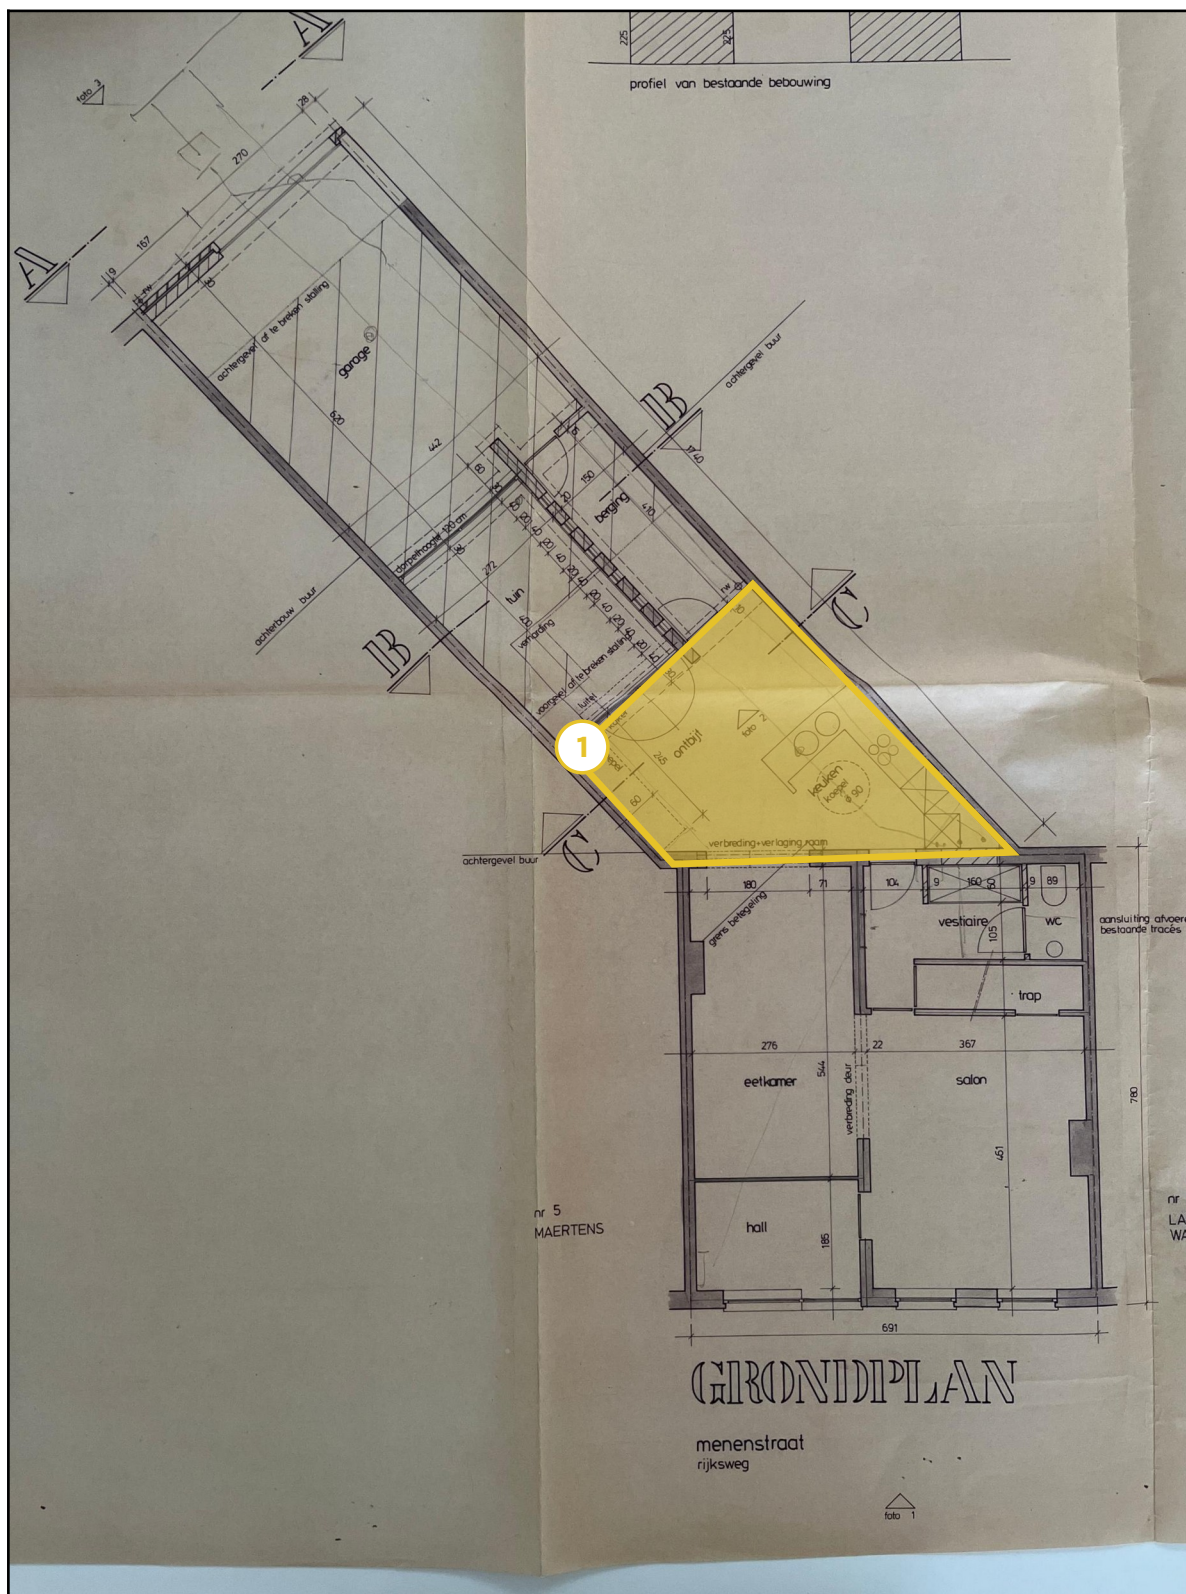
# Plan 1.3: IMG\_7161

| 1. plafonds | Asbestmateriaal | Zorgvuldig beheren |

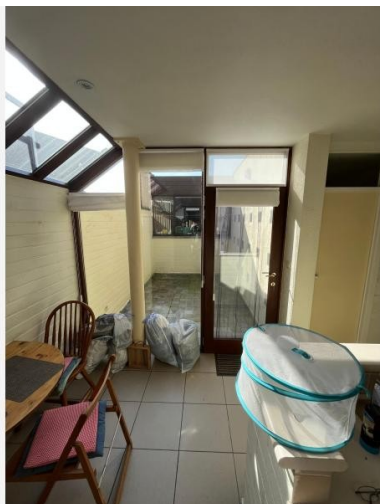
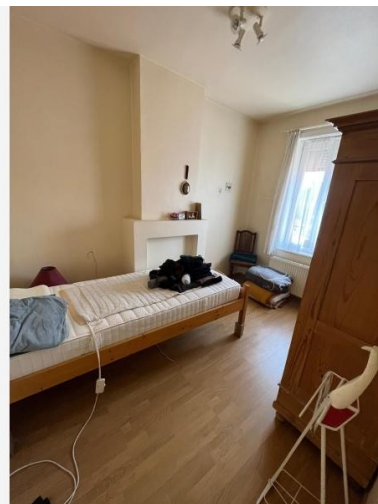
| Fiche 1: plafonds..... | 19 |

Het asbestmateriaal valt onder de mijlpaal van 2040.

Zorgvuldig beheren

| Eindbeoordeling materiaalrisico | Zeer laag materiaalrisico en/of zeer lage kans op vezelvrijgave |

| Gebondenheid | Categorie 2: niet-hechtgebonden met matrix |
| Asbestsoort (vezeltype) | Alleen chrysotiel |
| Asbestconcentratie | Laag (< 50%) |
| Afschermingsgraad van het gehele materiaal | Niet stootvaste afscherming |
| Toestand van het materiaal | Onbeschadigd, niet verweerd |

| Beschrijving | plafonds |
| Asbestmateriaal | In-situ afwerkingslagen - Pleisterwerk (wand, plafond, ...) |
| Hoeveelheid (oppervlakte - dikte - aantal) | • 142,00 m <sup>2</sup> - 1,00 cm - 1 stuk |

- Zorg voor een veilig beheer. Vermijd het beschadigen van het asbestmateriaal. Controleer de toestand jaarlijks op wijzigingen.

- Hermetische zone (erkend asbestverwijderaar)  
Asbesthoudend plaatmateriaal en asbestkarton als:
  - ☞ Asbest is gefixeerd
  - ☞ Eenvoudige demontage
  - ☞ Wegnemen en verpakken zonder breken of beschadigen van asbesthoudende materialen

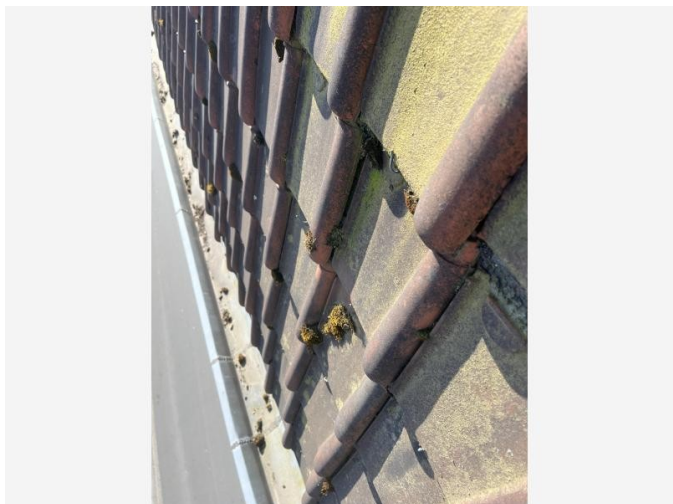
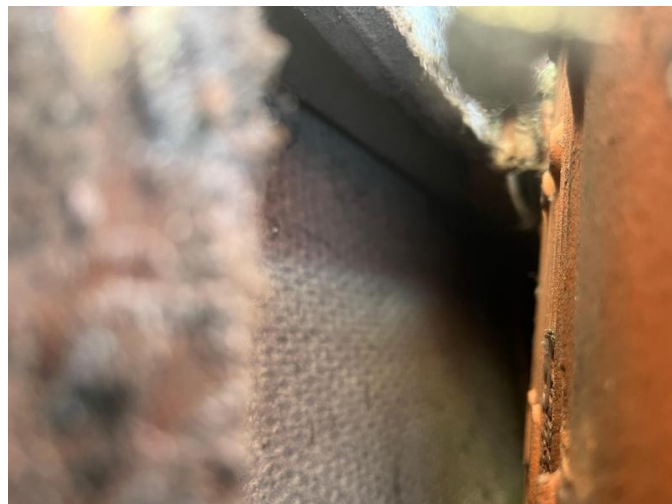
| Fiche 2: onderdak hoofdgebouw..... | 22 |

Het asbestmateriaal valt onder de mijlpaal van 2040.

Zorgvuldig beheren

| Eindbeoordeling materiaalrisico | Zeer laag materiaalrisico en/of zeer lage kans op vezelvrijgave |

| Gebondenheid | Categorie 1: hechtgebonden in oorsprong |
| Asbestsoort (vezeltype) | Crocidoliet aanwezig |
| Toestand van het materiaal | Onbeschadigd, niet verweerd |

| Beschrijving | onderdak hoofdgebouw |
| Asbestmateriaal | Plaat, paneel, tablet - Type Menuiserie |
| Hoeveelheid (oppervlakte - dikte - aantal) | • 79,00 m <sup>2</sup> - 0,50 cm - 1 stuk |

- Zorg voor een veilig beheer. Vermijd het beschadigen van het asbestmateriaal. Controleer de toestand jaarlijks op wijzigingen.

- Eenvoudige handelingen: enkel door erkend asbestverwijderaar  
Asbesthoudend plaatmateriaal en asbestkarton als:
  - ☞ Asbest is gefixeerd
  - ☞ Eenvoudige demontage
  - ☞ Wegnemen en verpakken zonder breken of beschadigen van asbesthoudende materialen

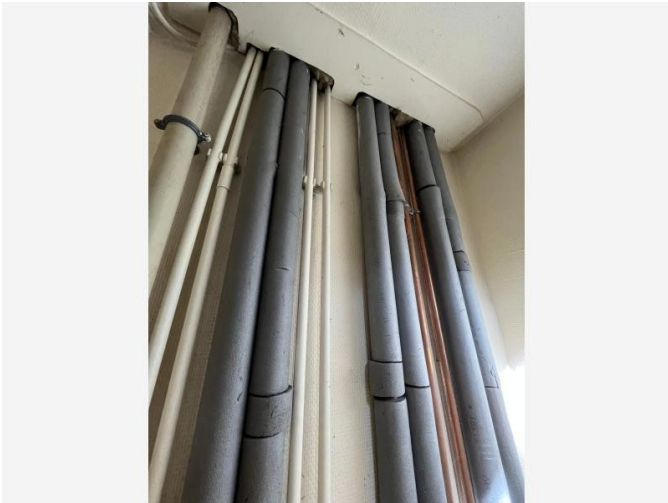
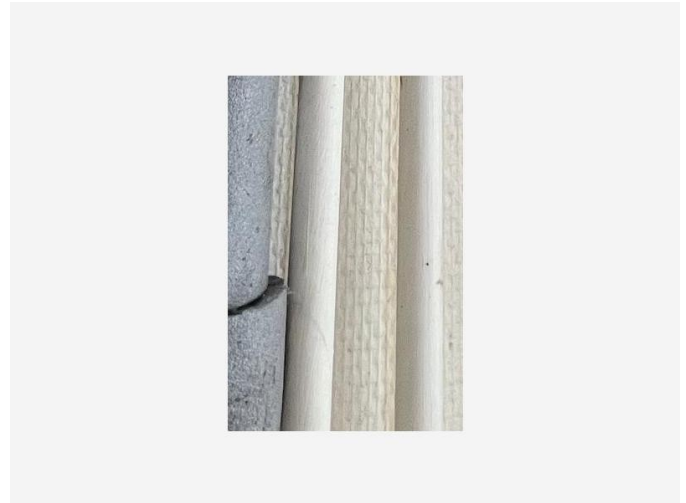
| Fiche 3: Plakwerk..... | 26 |

Geen asbest

| # | Type | Referentie | Resultaat |
|---|---|---|---|
| 3.1 | Puntmonster | 1 | Geen asbest |

| Beschrijving | Plakwerk |

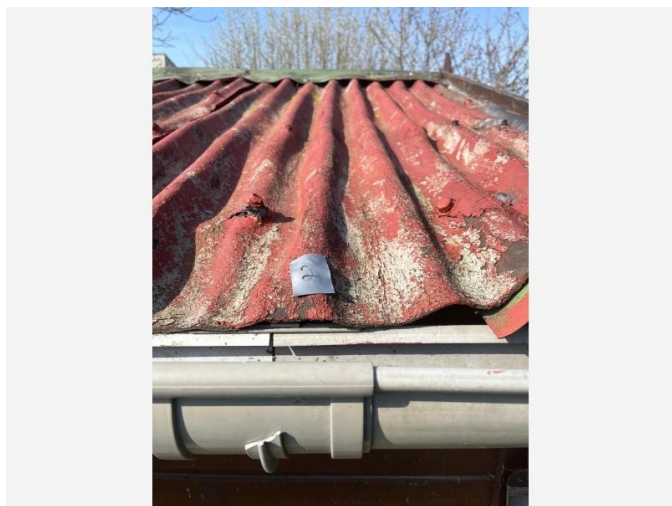
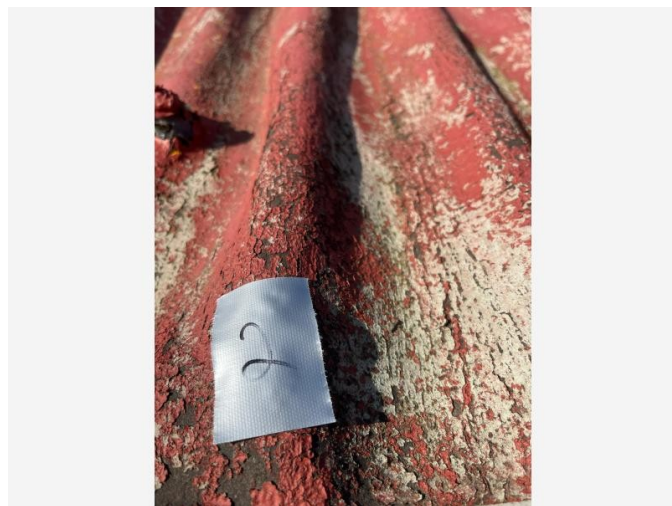
| Fiche 4: roofing..... | 28 |

Geen asbest

| # | Type | Referentie | Resultaat |
|---|---|---|---|
| 4.1 | Puntmonster | 2 | Geen asbest |

| Beschrijving | roofing |
