# Asbestinventarisatetest

Rozenlaan 10, 8940 Wervik

Attestnummer : 20231018-000357.000

Uitgegeven op : 18.10.2023

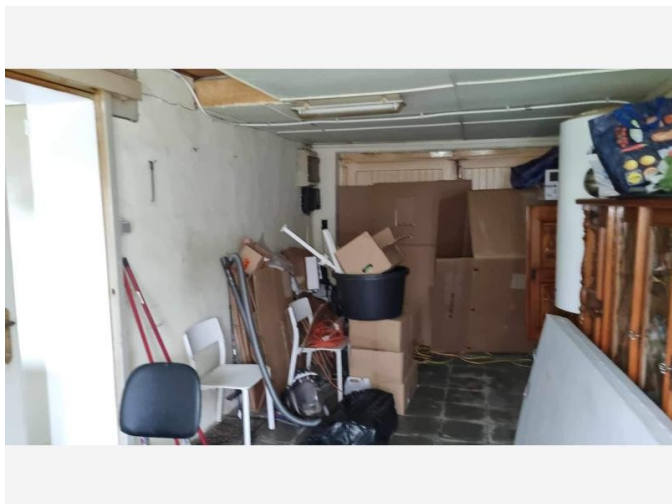
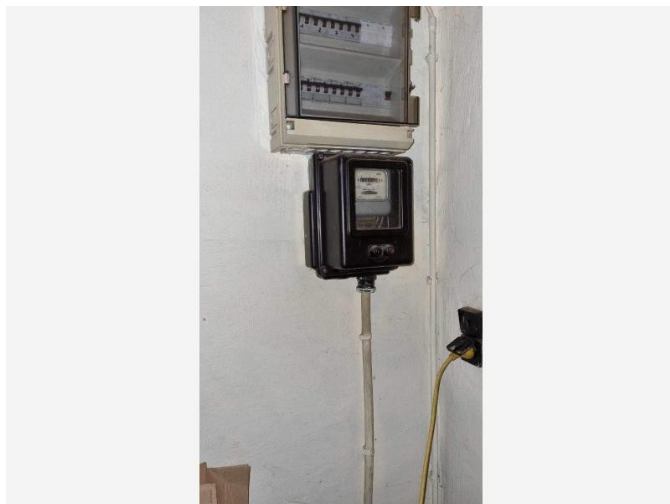
Het asbestmateriaal valt onder de mijlpaal van 2040.

Eindbeoordeling materiaalrisico	Laag materiaalrisico en/of verlaagde kans op vezelvrijgave
---------------------------------	--

Gebondenheid	Categorie 1: hechtgebonden in oorsprong
Asbestsoort (vezeltype)	Crocidoliet aanwezig
Asbestconcentratie	Laag (< 50%)
Afschermingsgraad van het gehele materiaal	Geheel of deels (ook) vrij aan binnenluchtstromen
Toestand van het materiaal	Onbeschadigd, niet verweerd

Beschrijving	Bakeliet teller
Omgeving	Binnen
Primaire drager	Binnenwand
Asbestmateriaal	Plaat, paneel, tablet - Type Bakeliet
Bindmiddel van asbestmateriaal	Kunststof of -hars
Gebondenheid op basis van bindmiddel	Hecht
Hoeveelheid (oppervlakte - dikte - aantal)	• 0,01 m <sup>2</sup> - 0,50 cm - 1 stuk
Totaal volume	< 0,001 m <sup>3</sup>
Eenvoudig bereikbaar	Ja
Bevestigingswijze	• Geschroefd
Identificatiemethode	Vaststelling zonder monsternamen

- Zorg voor een veilig beheer. Vermijd het beschadigen van het asbestmateriaal. Controleer de toestand jaarlijks op wijzigingen.

- Eenvoudige handelingen: enkel door erkend asbestverwijderaar  
Een bakeliet teller mag enkel verwijderd worden door een erkende instantie.

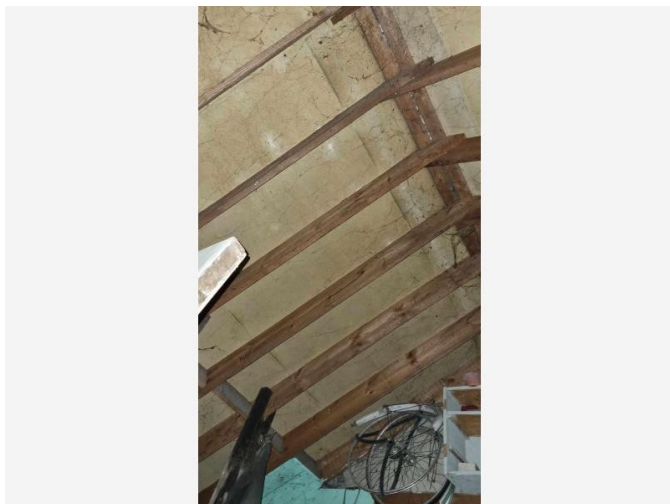
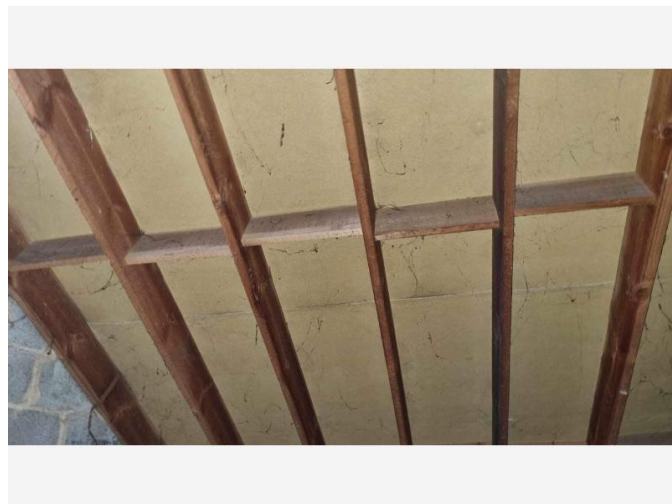
Het asbestmateriaal valt onder de mijlpaal van 2040.

Eindbeoordeling materiaalrisico	Laag materiaalrisico en/of verlaagde kans op vezelvrijgave
---------------------------------	--

Gebondenheid	Categorie 1: hechtgebonden in oorsprong
Asbestsoort (vezeltype)	Crocidoliet aanwezig
Asbestconcentratie	Laag (< 50%)
Afschermingsgraad van het gehele materiaal	Geheel of deels (ook) vrij aan de binnenlucht
Toestand van het materiaal	Onbeschadigd, niet verweerd

Beschrijving	Onderdakplaten
Omgeving	Buiten
Primaire drager	Schuin dak
Asbestmateriaal	Plaat, paneel, tablet - Type Menuiserite
Bindmiddel van asbestmateriaal	Cement
Gebondenheid op basis van bindmiddel	Hecht
Hoeveelheid (oppervlakte - dikte - aantal)	<ul style="list-style-type: none"><li>82,00 m<sup>2</sup> - 0,30 cm - 1 stuk</li></ul>
Totaal volume	0,246 m <sup>3</sup>
Eenvoudig bereikbaar	Nee <ul style="list-style-type: none"><li>Het asbestmateriaal is bedekt (uitgezonderd laag verf, coating, behang, kunststof, textiel) en het wegnemen van het bedekkende materiaal kan niet zonder het bedekkende materiaal te beschadigen.</li></ul>
Bevestigingswijze	<ul style="list-style-type: none"><li>Genageld, geniet</li></ul>

<b>Identificatiemethode</b>	Vaststelling zonder monstername
<b>Destructieve handeling voor identificatie</b>	Nee
<b>Opmerking</b>	Betreft het onderdak van de woning + garage.

- Zorg voor een veilig beheer en verwijder dit asbestmateriaal wanneer het bij werken eenvoudig bereikbaar wordt. Controleer de toestand jaarlijks op wijzigingen.

- Eenvoudige handelingen: enkel door erkend asbestverwijderaar  
Doordat de onderdakplaten een bedekte asbesttoepassing is dient deze verwijderd te worden door een erkend verwijderaar. U dient steeds de asbesthoudende platen te deponeren in een asbestzak/container. Gelieve steeds de pbm's te respecteren.

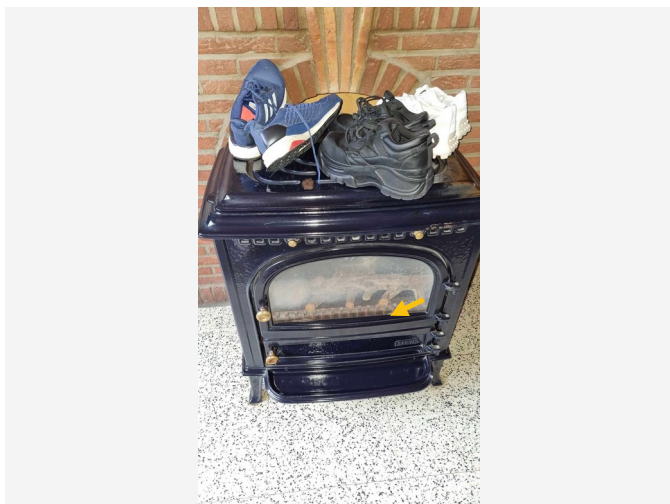
De koorden van deze gaskachel konden niet geïnspecteerd worden (de deur werkt niet meer).

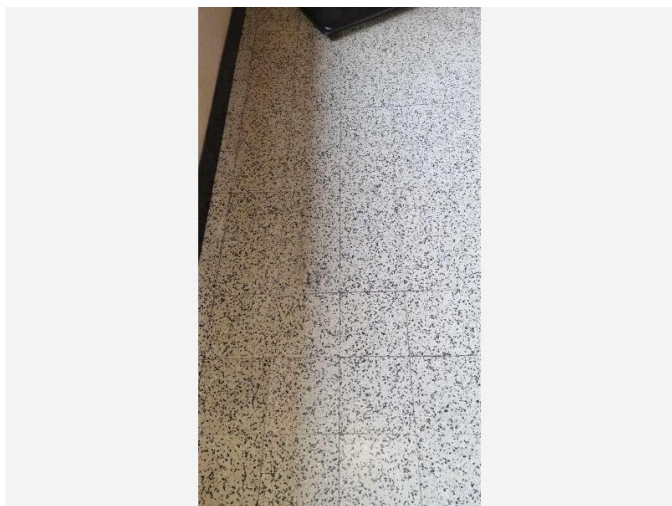
Indien deze vloertegels verlijmd zijn dan dient deze lijm getest te worden op asbest.

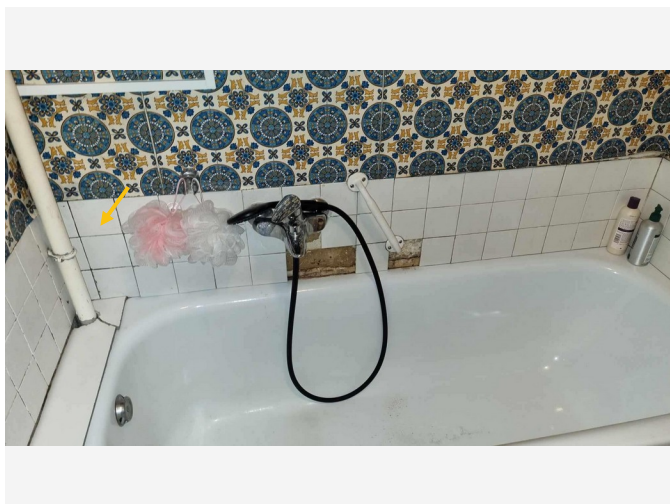
Indien de tegels van de badkamer verlijmd zijn met zwarte lijm dan dient de lijm getest te worden alvorens de tegels helemaal te verwijderen.

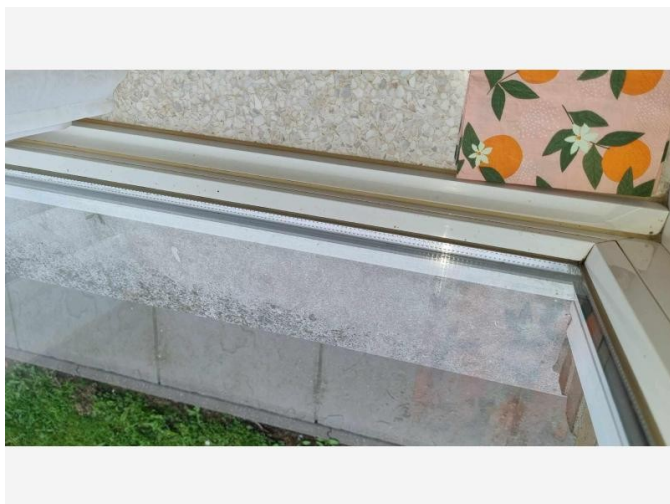
Het buitenschrijnwerk is afgewerkt met cement tegen de dagkant + het glas is afgewerkt met rubbers.

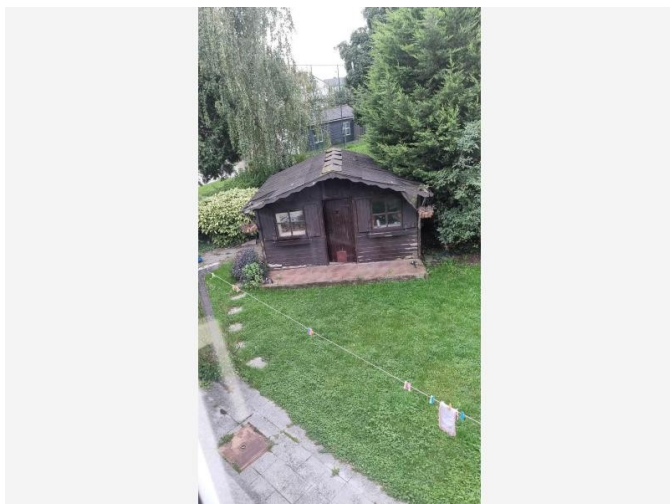
Het tuinhuis is opgeemaakt uit een betonnen vloerplaat, houten wanden met een bitumen golfplaten dak.

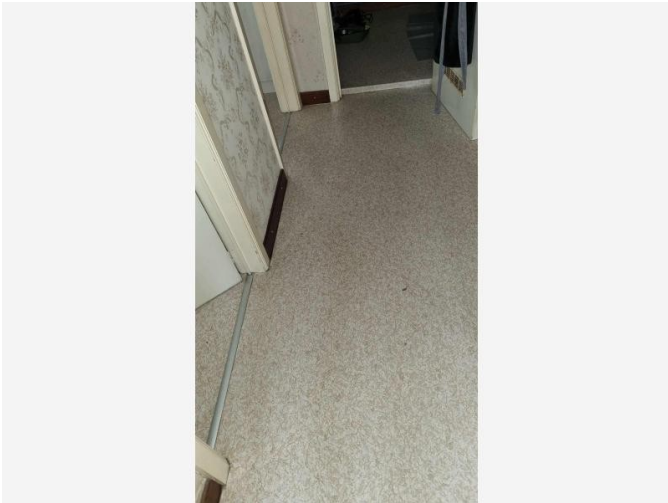
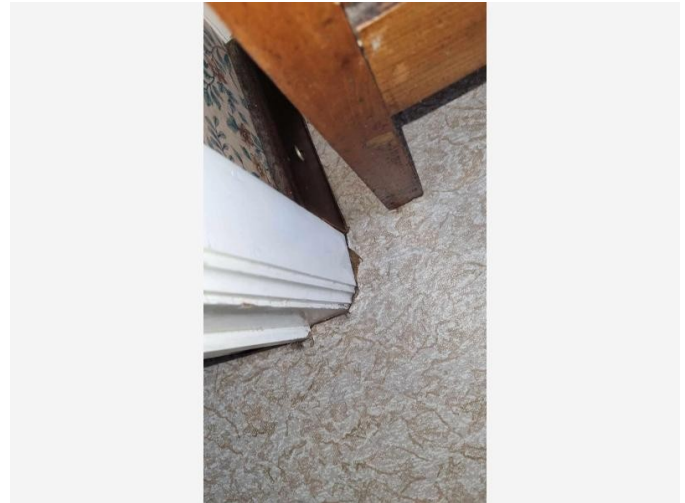
## Fiche 8: Vloerzeil 1e verdiep

Geen asbest

#	Type	Referentie	Resultaat
8.1	Puntmonster	2.1	Geen asbest

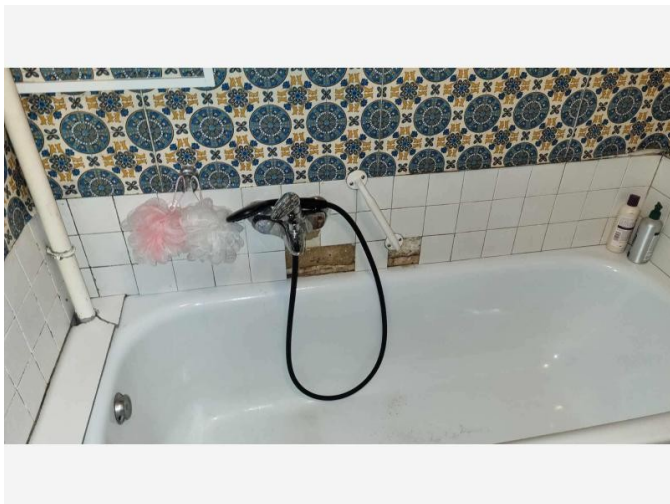
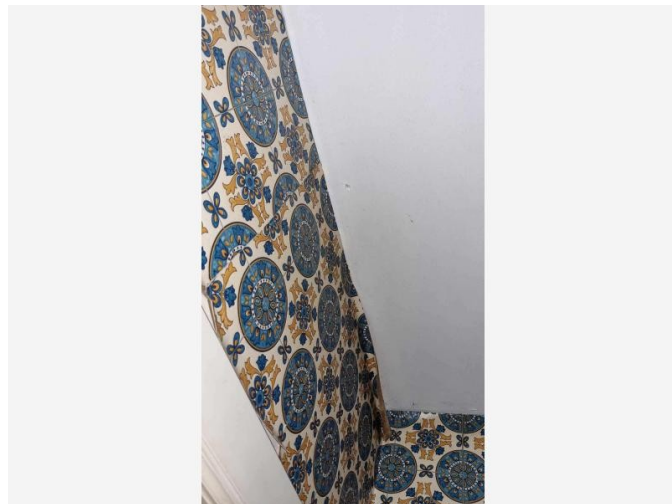
## Fiche 9: Pleister plafond

Geen asbest

#	Type	Referentie	Resultaat
9.1	Mengmonster	1.2	Geen asbest

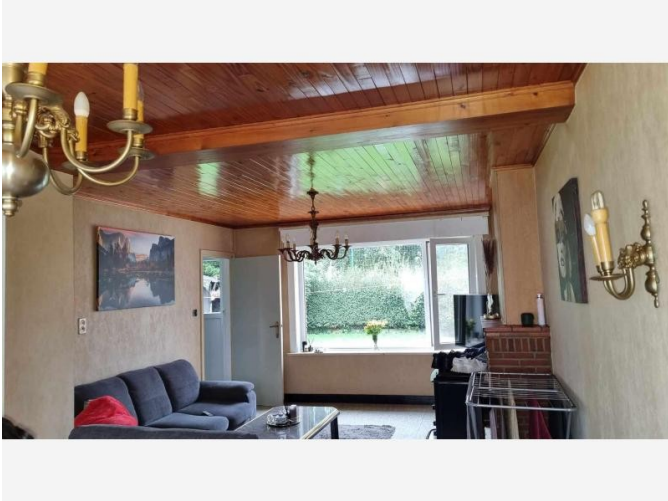
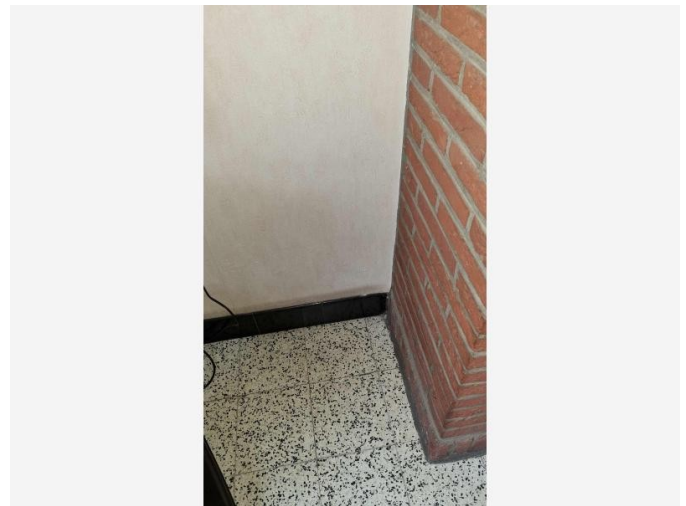
# Fiche 10: Pleisterwerk

Geen asbest

#	Type	Referentie	Resultaat
10.1	Mengmonster	1.1	Geen asbest
