# Asbestinventarisatetest

Geluveldplaats 1, 8980 Zonnebeke

Attestnummer : 20231204-000150.000

Uitgegeven op : 04.12.2023

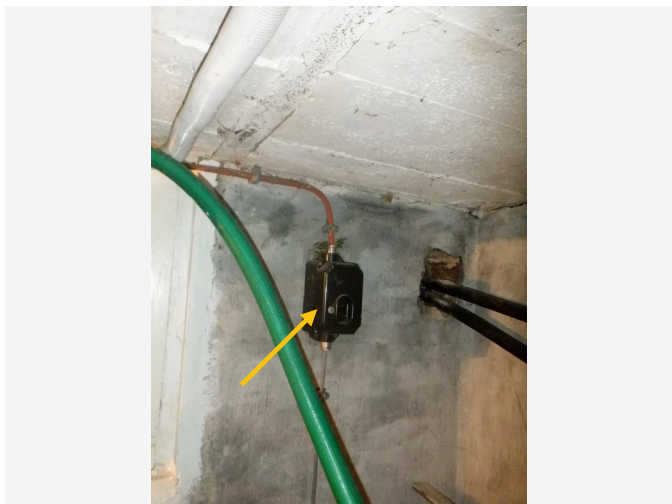
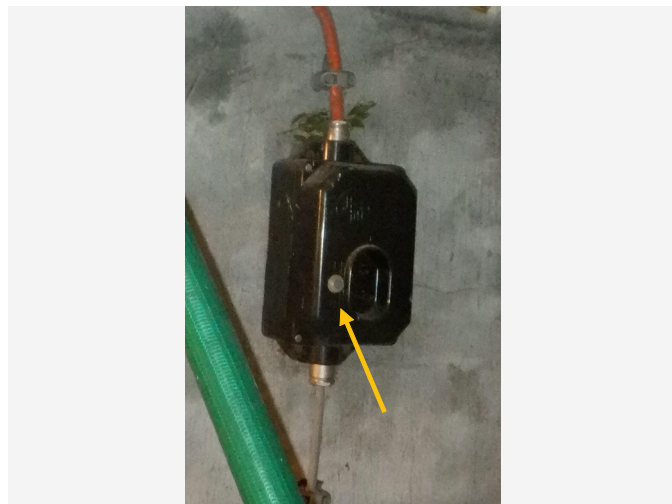
Eindbeoordeling materiaalrisico	Zeer laag materiaalrisico en/of zeer lage kans op vezelvrijgave
---------------------------------	---

Gebondenheid	Categorie 1: hechtgebonden in oorsprong
Asbestsoort (vezeltype)	Alleen chrysotiel
Asbestconcentratie	Laag (< 50%)
Afschermingsgraad van het gehele materiaal	Geheel of deels (ook) vrij aan de binnenlucht
Toestand van het materiaal	Onbeschadigd, niet verweerd

Beschrijving	Bakeliet in kelder
Omgeving	Binnen
Primaire drager	Communicatie en elektrische infrastructuur en uitrusting
Asbestmateriaal	Plaat, paneel, tablet - Type Bakeliet
Bindmiddel van asbestmateriaal	Kunststof of -hars
Gebondenheid op basis van bindmiddel	Hecht
Hoeveelheid (oppervlakte - dikte - aantal)	• 0,10 m <sup>2</sup> - 0,20 cm - 1 stuk
Totaal volume	< 0,001 m <sup>3</sup>
Eenvoudig bereikbaar	Ja
Bevestigingswijze	• Geklemd
Identificatiemethode	Vaststelling zonder monsternamen

<b>Destructieve handeling voor identificatie</b>	Nee
<b>Opmerking</b>	mogelijk asbesthoudend

- Zorg voor een veilig beheer en verwijder dit asbestmateriaal wanneer het bij werken eenvoudig bereikbaar wordt. Controleer de toestand jaarlijks op wijzigingen.

- Eenvoudige handelingen: mag via doe-het-zelf of door werknemer(s) met opleidingsattest eenvoudige handelingen  
Mits voorzorg.

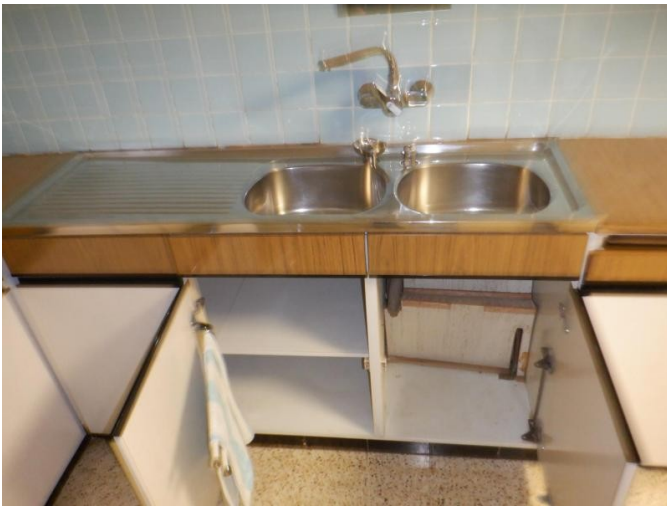
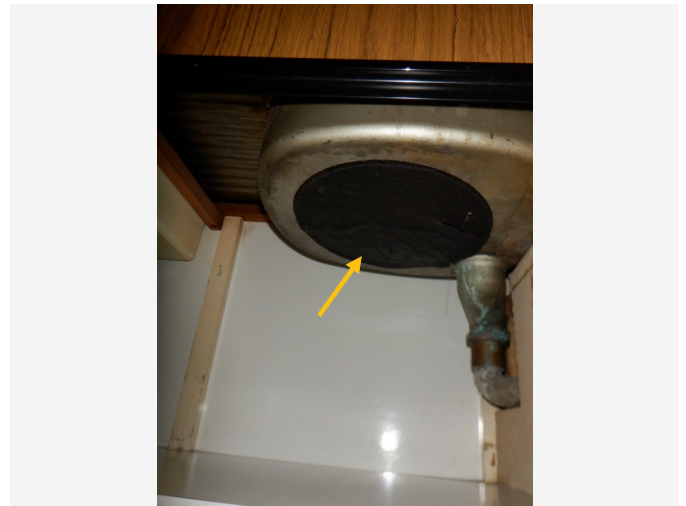
Eindbeoordeling materiaalrisico	Laag materiaalrisico en/of verlaagde kans op vezelvrijgave
---------------------------------	--

Gebondenheid	Categorie 1: hechtgebonden in oorsprong
Asbestsoort (vezeltype)	Crocidoliet aanwezig
Asbestconcentratie	Laag (< 50%)
Afschermingsgraad van het gehele materiaal	Geheel of deels (ook) vrij aan de binnenlucht
Toestand van het materiaal	Onbeschadigd, niet verweerd

Beschrijving	Antidreun watersteen
Omgeving	Binnen
Primaire drager	Inrichting (meubilair, ...)
Asbestmateriaal	Teer onder gootsteen
Bindmiddel van asbestmateriaal	Bitumen (roofing, teer, asfalt)
Gebondenheid op basis van bindmiddel	Hecht
Hoeveelheid (gewicht - aantal)	<ul style="list-style-type: none"><li>• 0,30 kg - 1 stuk</li></ul>
Totaal gewicht	0,30 kg
Eenvoudig bereikbaar	Ja
Bevestigingswijze	<ul style="list-style-type: none"><li>• Verlijmd, ingegoten, versmeerd</li></ul>
Identificatiemethode	Vaststelling zonder monsternamen

<b>Destructieve handeling voor identificatie</b>	Nee
<b>Opmerking</b>	mogelijk asbesthoudend.

- Zorg voor een veilig beheer en verwijder dit asbestmateriaal wanneer het bij werken eenvoudig bereikbaar wordt. Controleer de toestand jaarlijks op wijzigingen.

- Eenvoudige handelingen: mag via doe-het-zelf of door werknemer(s) met opleidingsattest eenvoudige handelingen  
Mits voorzorg.

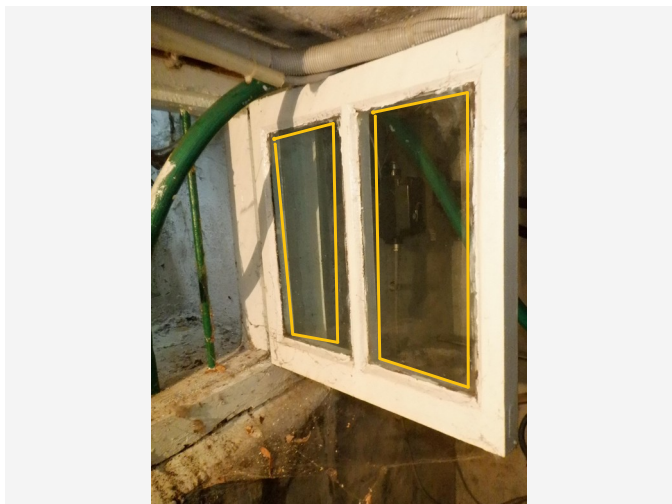
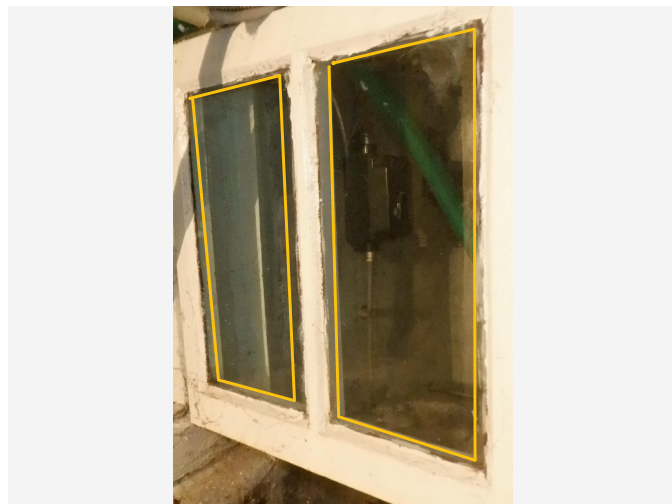
Eindbeoordeling materiaalrisico	Laag materiaalrisico en/of verlaagde kans op vezelvrijgave
---------------------------------	--

Gebondenheid	Categorie 1: hechtgebonden in oorsprong
Asbestsoort (vezeltype)	Amfibool aanwezig, uitgezonderd crocidoliet
Asbestconcentratie	Laag (< 50%)
Afschermingsgraad van het gehele materiaal	Geheel of deels vrij aan de buitenlucht
Toestand van het materiaal	Licht beschadigd, licht verweerd. Intact materiaal type Pical – asbestboard of categorie III 'gebondenheid'

Beschrijving	Mastiek ramen enkele beglazing kelder
Omgeving	Buiten
Primaire drager	Wandopening verticaal (raam, deur, ...)
Asbestmateriaal	In-situ afwerkingslagen - Pasta, stopverf, voegsel, stopsel, vulsel, mastiek, kitten, ...
Bindmiddel van asbestmateriaal	Kitten, mastiek, pasta
Gebondenheid op basis van bindmiddel	Hecht
Hoeveelheid (gewicht - aantal)	<ul style="list-style-type: none"><li>• 2,00 kg - 1 stuk</li></ul>
Totaal gewicht	2,00 kg
Eenvoudig bereikbaar	Ja
Bevestigingswijze	<ul style="list-style-type: none"><li>• Verlijmd, ingegoten, versmeerd</li></ul>

- Zorg voor een veilig beheer en verwijder dit asbestmateriaal wanneer het bij werken eenvoudig bereikbaar wordt. Controleer de toestand jaarlijks op wijzigingen.

- Eenvoudige handelingen: mag via doe-het-zelf of door werknemer(s) met opleidingsattest eenvoudige handelingen  
Mits voorzorg.

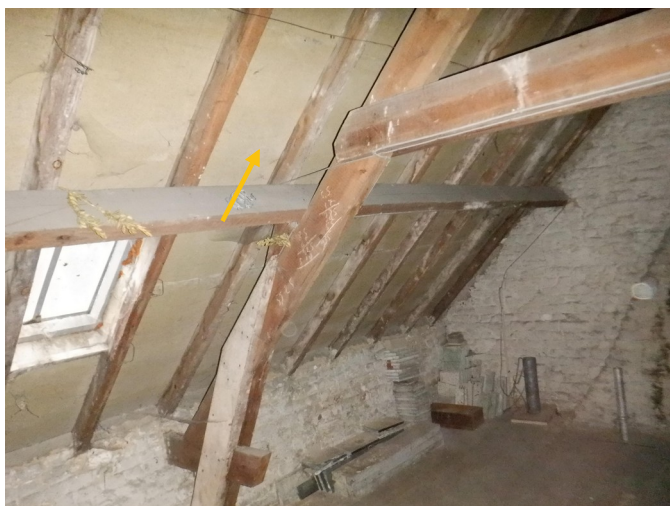
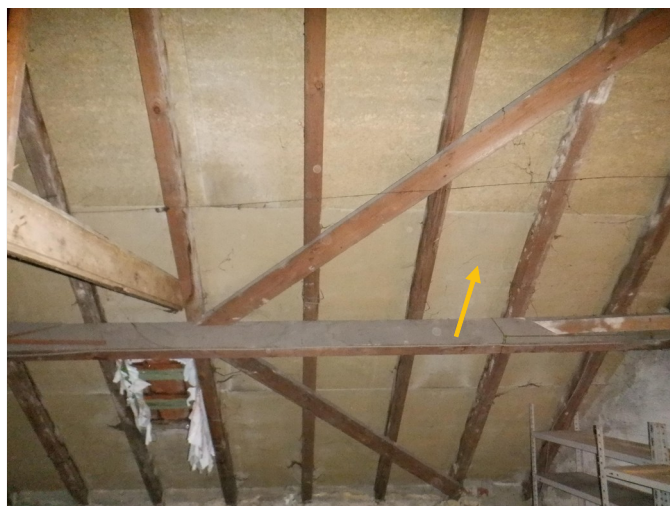
Eindbeoordeling materiaalrisico	Laag materiaalrisico en/of verlaagde kans op vezelvrijgave
---------------------------------	--

Gebondenheid	Categorie 1: hechtgebonden in oorsprong
Asbestsoort (vezeltype)	Crocidoliet aanwezig
Asbestconcentratie	Laag (< 50%)
Afschermingsgraad van het gehele materiaal	Geheel of deels (ook) vrij aan binnenluchtstromen
Toestand van het materiaal	Onbeschadigd, niet verweerd

Beschrijving	Onderdak menuiseriet
Omgeving	Grenst aan binnen- en buitenlucht
Primaire drager	Schuin dak
Asbestmateriaal	Plaat, paneel, tablet - Type Menuiserite
Bindmiddel van asbestmateriaal	Cement
Gebondenheid op basis van bindmiddel	Hecht
Hoeveelheid (oppervlakte - dikte - aantal)	• 82,00 m <sup>2</sup> - 0,30 cm - 1 stuk
Totaal volume	0,246 m <sup>3</sup>
Eenvoudig bereikbaar	Ja
Bevestigingswijze	• Genageld, geniet
Identificatiemethode	Vaststelling zonder monstername

- Zorg voor een veilig beheer. Vermijd het beschadigen van het asbestmateriaal. Controleer de toestand jaarlijks op wijzigingen.

- Eenvoudige handelingen: mag via doe-het-zelf of door werknemer(s) met opleidingsattest eenvoudige handelingen  
Menuiseriet platen in onderdak enkel te verwijderen via eenvoudige handeling door wegnemen dakpannen.  
Via binnenzijde is hermetische zone nodig.

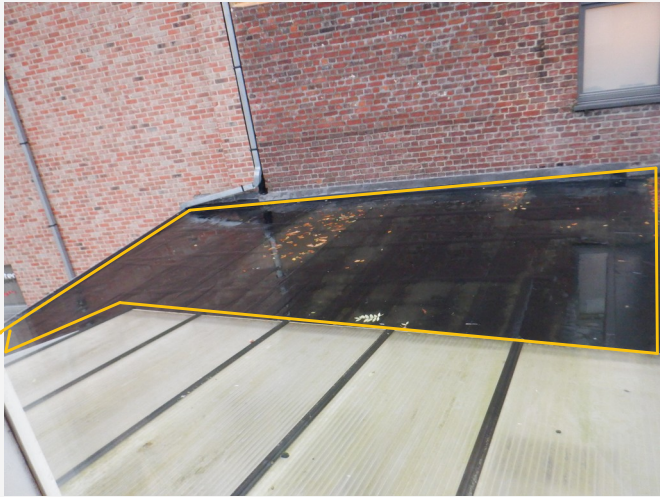
niet verdacht

Identificatiemethode	Vaststelling & expertise (niet-asbestverdacht)
Primaire drager	Plat dak
(Asbest)materiaal	Dak- en gevelbekleding - Roofing
Bindmiddel	Bitumen (roofing, teer, asfalt)
Gebondenheid bindmiddel	Hecht

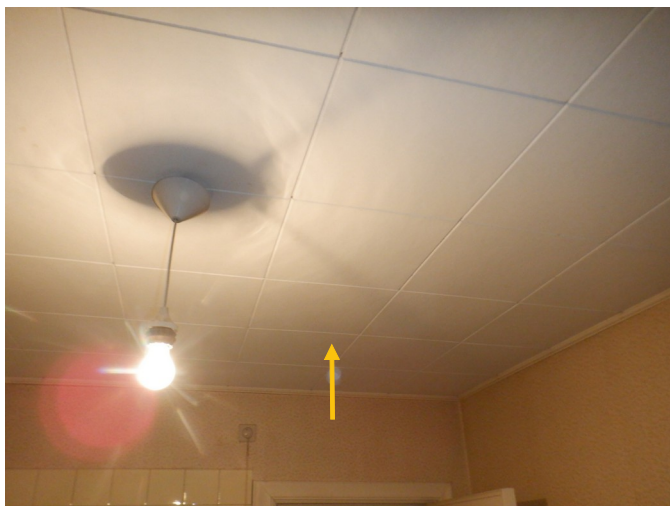
niet verdacht

Identificatiemethode	Vaststelling & expertise (niet-asbestverdacht)
Primaire drager	Plafond
(Asbest)materiaal	In-situ afwerkingslagen - Pleisterwerk (wand, plafond, ...)
Bindmiddel	Gips - kalk
Gebondenheid bindmiddel	Niet-hechtgebonden

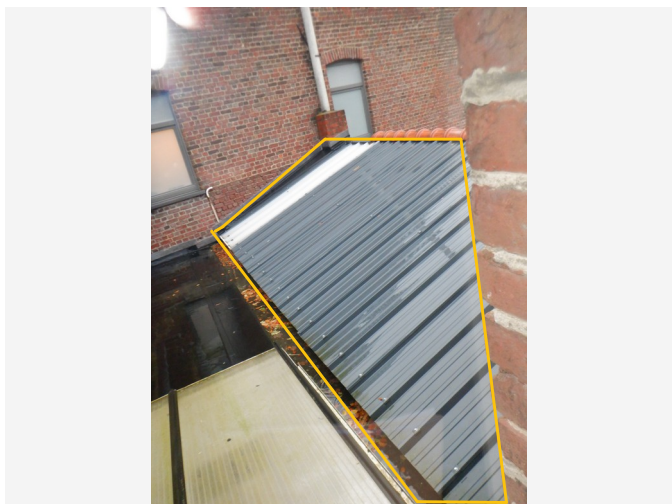
Niet verdachte toepassing. Reeds gerenoveerd dak.

Identificatiemethode	Vaststelling & expertise (niet-asbestverdacht)
Primaire drager	Schuin dak
(Asbest)materiaal	Dak- en gevelbekleding - Golfplaat
Bindmiddel	Cement
Gebondenheid bindmiddel	Hecht

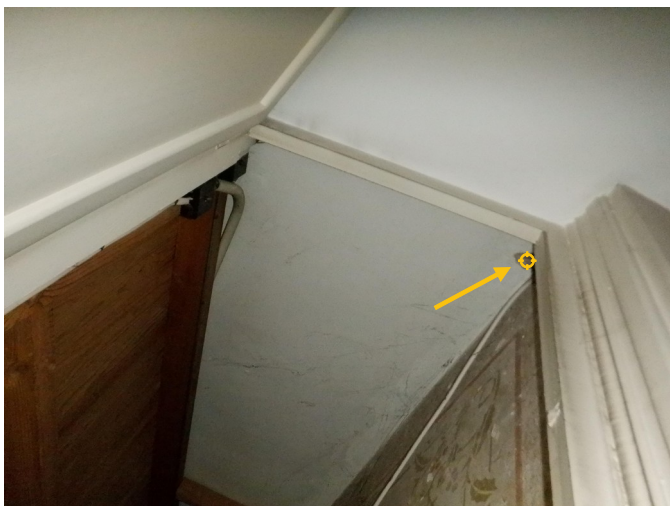
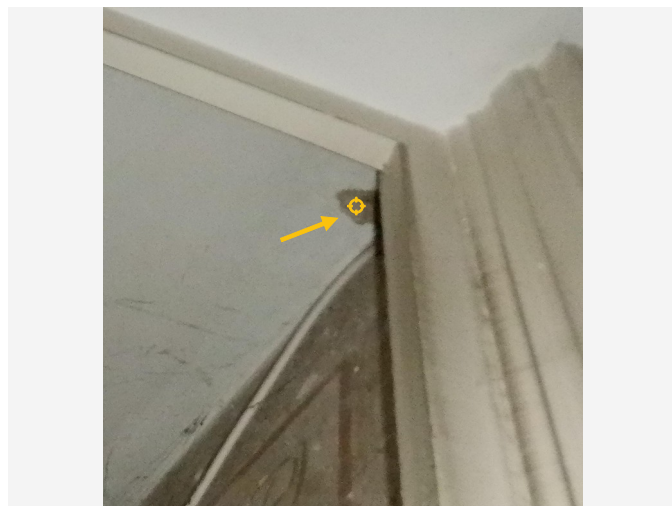
Geen asbest

#	Type	Referentie	Resultaat
8.1	Mengmonster	M2	Geen asbest

Beschrijving	Pleisterwerk plafond
Omgeving	Binnen
Primaire drager	Plafond
Bindmiddel van materiaal	Gips - kalk

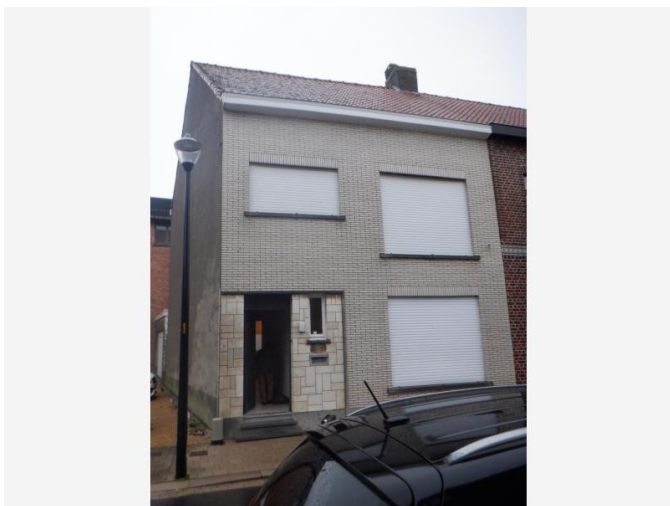
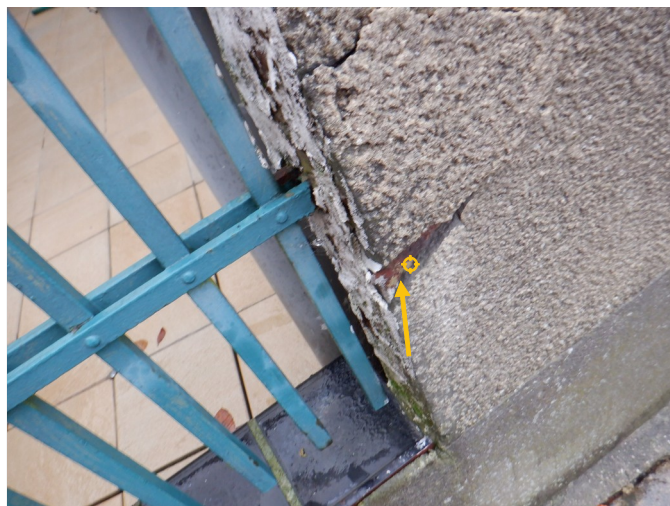
## Fiche 9: Crepi buitengevel

Geen asbest

#	Type	Referentie	Resultaat
9.1	Puntmonster	M3	Geen asbest

Beschrijving	Crepi buitengevel
Omgeving	Buiten
Primaire drager	Wand buitenschil
Bindmiddel van materiaal	Cement

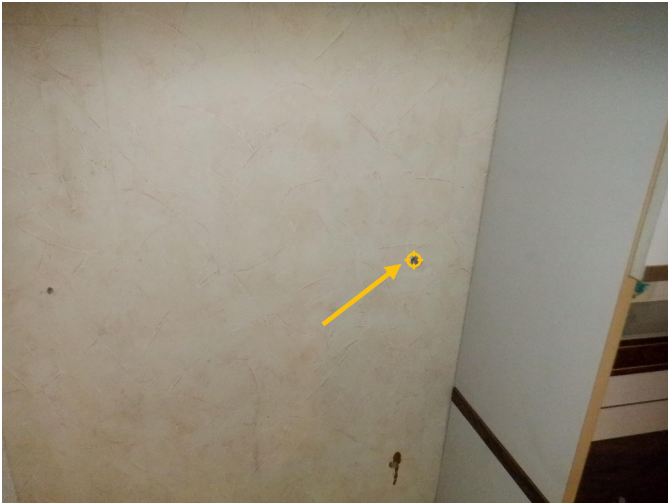
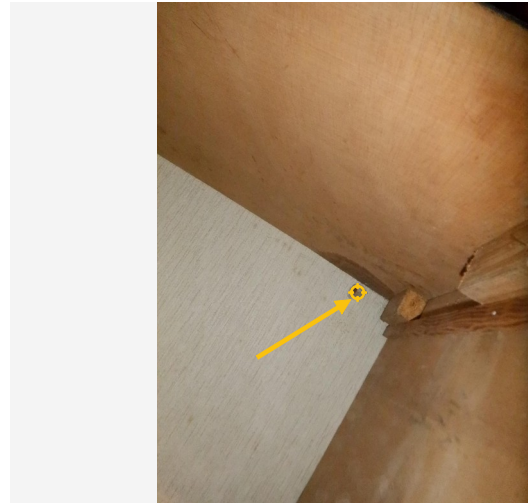
Geen asbest

#	Type	Referentie	Resultaat
10.1	Mengmonster	M1	Geen asbest

Beschrijving	Pleisterwerk muren
Omgeving	Binnen
Primaire drager	Binnenwand
