Asbestinventarisatetest

Louis Gunsstraat 17A, 3090 Overijse

Attestnummer : 20221130-000191.000

Uitgegeven op : 30.11.2022

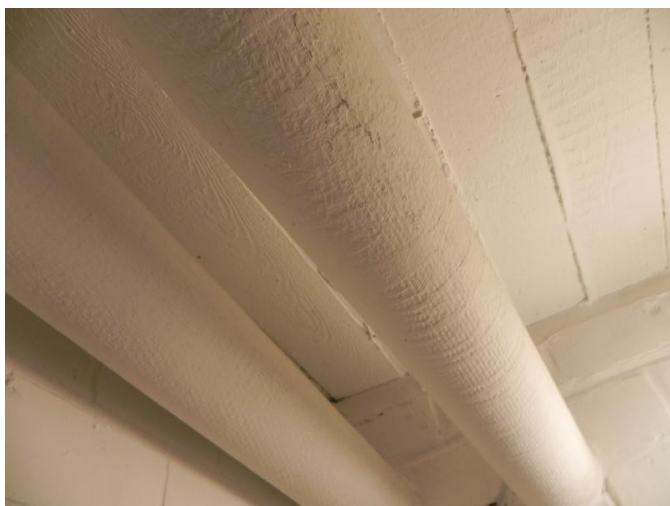
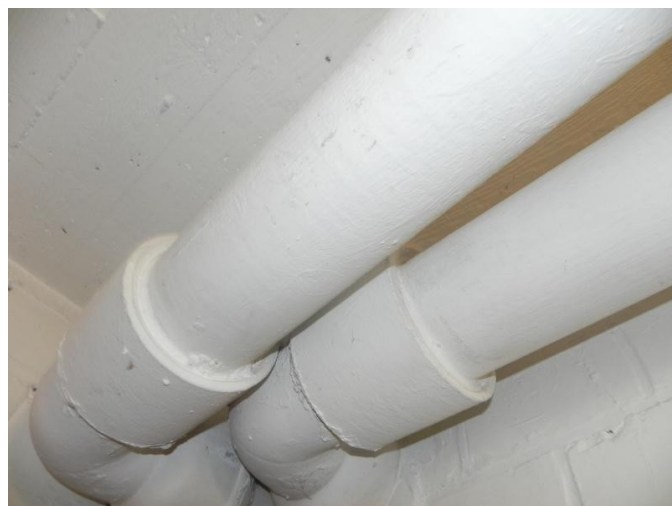
Het asbestmateriaal valt onder de mijlpaal van 2040.

Eindbeoordeling materiaalrisico	Laag materiaalrisico en/of verlaagde kans op vezelvrijgave
---------------------------------	--

Gebondenheid	Categorie 1: hechtgebonden in oorsprong
Asbestsoort (vezeltype)	Crocidoliet aanwezig
Asbestconcentratie	Laag (< 50%)
Afschermingsgraad van het gehele materiaal	Geheel of deels (ook) vrij aan binnenluchtstromen
Toestand van het materiaal	Onbeschadigd, niet verweerd

Beschrijving	buizen in berging
Omgeving	Binnen
Primaire drager	Sanitaire infrastructuur en uitrusting (toe- en afvoer)
Asbestmateriaal	buis voor?
Bindmiddel van asbestmateriaal	Cement
Gebondenheid op basis van bindmiddel	Hecht
Hoeveelheid (gewicht - aantal)	<ul style="list-style-type: none">• 10,00 kg - 2 stuks
Totaal gewicht	20,00 kg
Eenvoudig bereikbaar	Ja
Bevestigingswijze	<ul style="list-style-type: none">• Geklemd
Identificatiemethode	Vaststelling zonder monsternamen

- Zorg voor een veilig beheer. Vermijd het beschadigen van het asbestmateriaal. Controleer de toestand jaarlijks op wijzigingen.

- Eenvoudige handelingen: mag via doe-het-zelf of door werknemer(s) met opleidingsattest eenvoudige handelingen hechtgebonden toepassing. vermijd beschadigen bij het verwijderen.

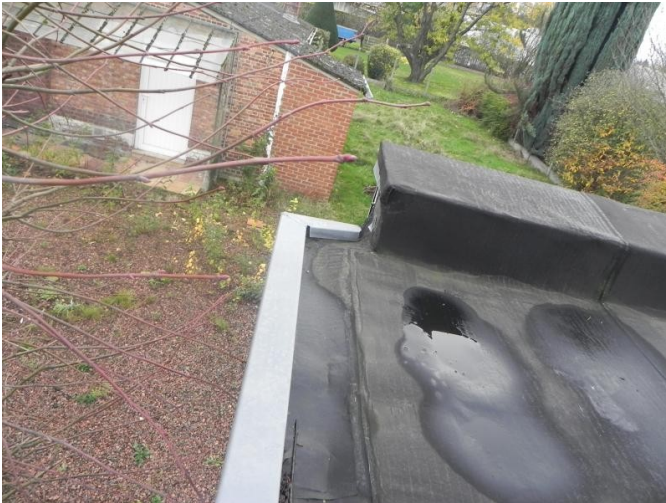
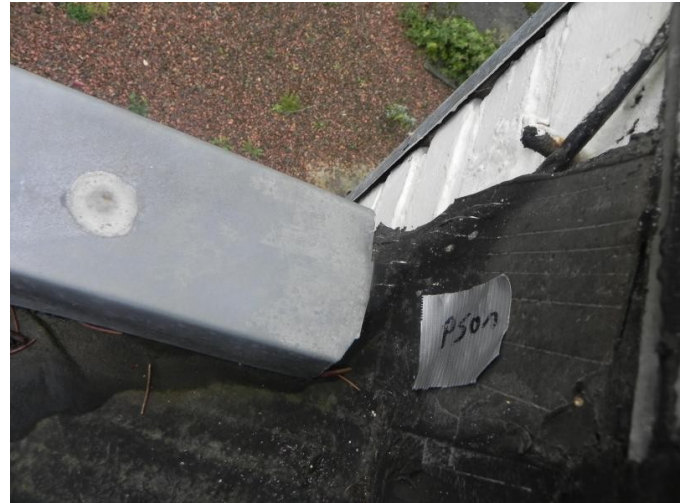
Fiche 2: roofing

Geen asbest

#	Type	Referentie	Resultaat
2.1	Puntmonster	PS01	Geen asbest

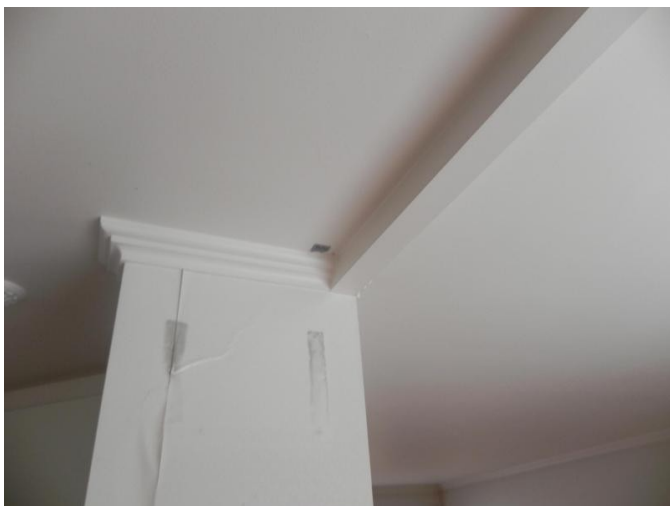
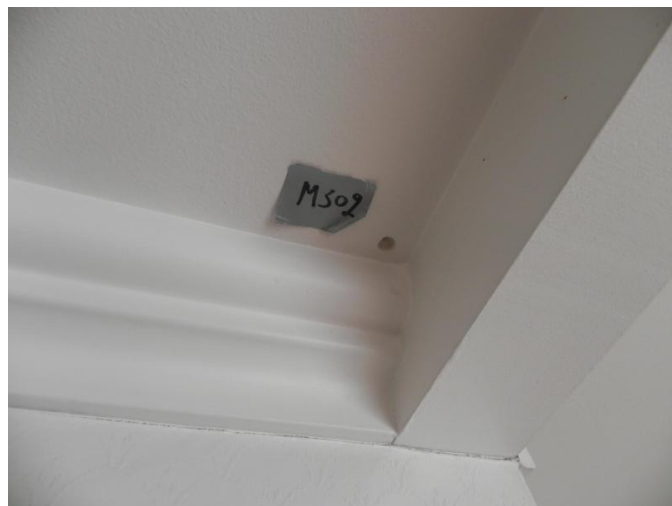
Fiche 3: pleisterwerk aan plafonds

Geen asbest

#	Type	Referentie	Resultaat
3.1	Mengmonster	MS02	Geen asbest

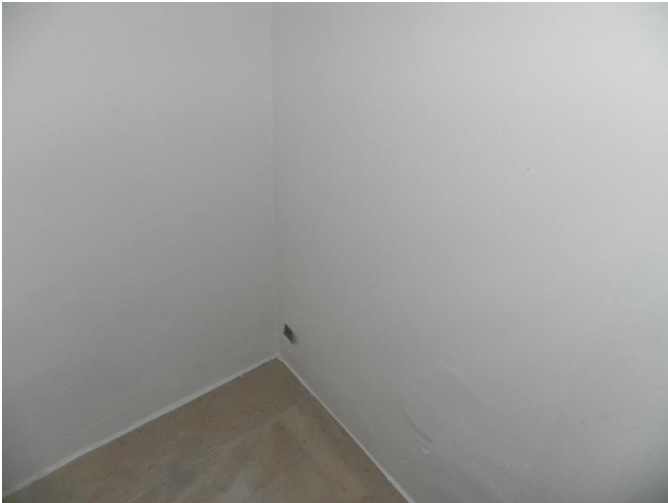
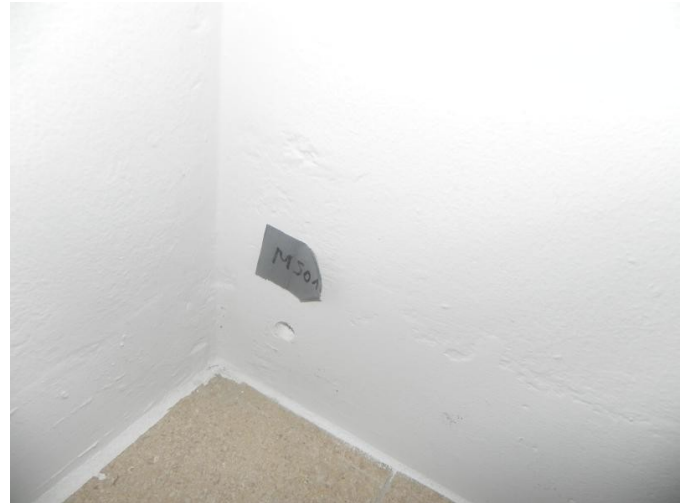
Fiche 4: pleisterwerk aan muren

Geen asbest

#	Type	Referentie	Resultaat
4.1	Mengmonster	MS01	Geen asbest
