Asbestinventarisatetest

Menenstraat 18/nvt, 8980 Zonnebeke

Attestnummer : 20240110-000282.000

Uitgegeven op : 10.01.2024

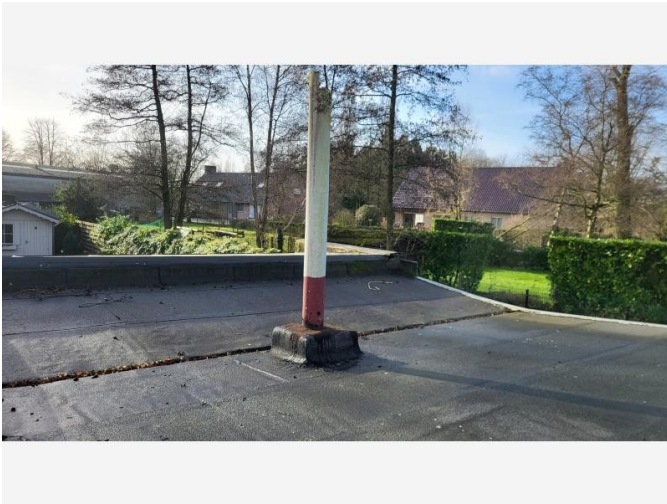
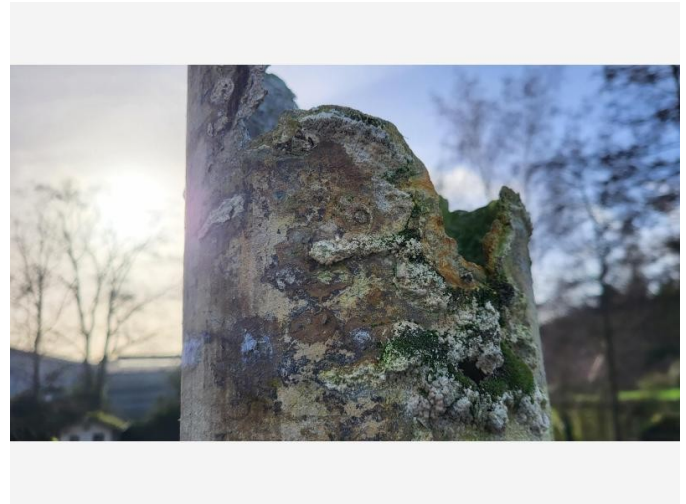
Het is niet duidelijk hoever het rookgaskanaal verloopt in de gemetselde schoorsteen. Het kan dat de schoorsteen eerst verder dient ontmanteld worden om het rookgaskanaal op een correcte manier te verwijderen. Indien de buis in contact komt te staan met een binnenruimte mag deze enkel zelf verwijderd worden indien deze onbeschadigd is. Is dit niet het geval dan dient u contact op te nemen met een erkend asbestverwijderaar.

Eindbeoordeling materiaalrisico	Verhoogd materiaalrisico en/of verhoogde kans op vezelvrijgave
---------------------------------	--

Gebondenheid	Categorie 1: hechtgebonden in oorsprong
Asbestsoort (vezeltype)	Crocidoliet aanwezig
Asbestconcentratie	Laag (< 50%)
Afschermingsgraad van het gehele materiaal	Geheel of deels vrij aan de buitenlucht
Toestand van het materiaal	Matig beschadigd, matig verweerd

Beschrijving	Afvoerkanaal 1 (cv)
Omgeving	Buiten
Primaire drager	HVAC infrastructuur en uitrusting
Asbestmateriaal	Rookgaskanaal
Bindmiddel van asbestmateriaal	Cement
Gebondenheid op basis van bindmiddel	Hecht

- Verwijder dit asbestmateriaal zo snel mogelijk. Volg de toestand goed op.

- Eenvoudige handelingen: mag via doe-het-zelf of door werknemer(s) met opleidingsattest eenvoudige handelingen
Een hechtgebonden asbesttoepassing (buiten) die al dan niet beschadigd is kan men zelf verwijderen (bv. in daarvoor bedoelde asbestzakken). Opgepast, verweerde asbesttoepassingen of asbesttoepassingen in slechte staat kunnen makkelijk verder breken of vergruizen. U mag enkel beschadigd of verweerd asbest verwijderen als deze niet verder beschadigd raakt of vergruist, geraakt deze toch verder beschadigd dient deze te verwijderd worden door een erkend asbestverwijderaar. Voor aanvang van de verwijdering en tijdens de verwijdering dient u de persoonlijke beschermingsmiddelen te respecteren.

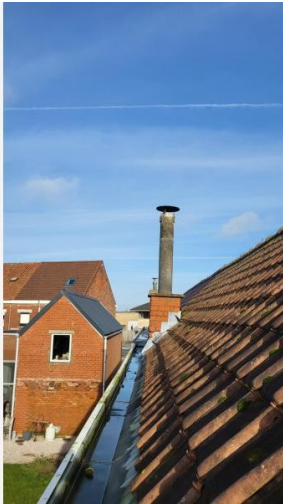
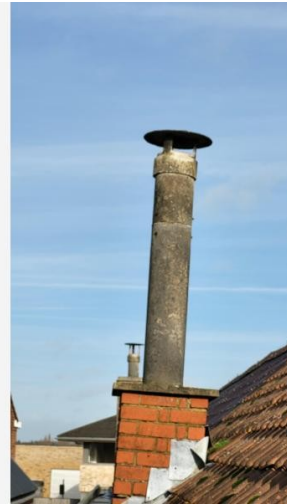
Het is niet duidelijk hoever het rookgaskanaal verloopt in de gemetselde schoorsteen. Het kan dat de schoorsteen eerst verder dient ontmanteld worden om het rookgaskanaal op een correcte manier te verwijderen. Indien de buis in contact komt te staan met een binnenruimte mag deze enkel zelf verwijderd worden indien deze onbeschadigd is. Is dit niet het geval dan dient u contact op te nemen met een erkend asbestverwijderaar.

Eindbeoordeling materiaalrisico	Verhoogd materiaalrisico en/of verhoogde kans op vezelvrijgave
---------------------------------	--

Gebondenheid	Categorie 1: hechtgebonden in oorsprong
Asbestsoort (vezeltype)	Crocidoliet aanwezig
Asbestconcentratie	Laag (< 50%)
Afschermingsgraad van het gehele materiaal	Geheel of deels vrij aan de buitenlucht
Toestand van het materiaal	Matig beschadigd, matig verweerd

Beschrijving	Afvoerkanaal 2 (kachel)
Omgeving	Buiten
Primaire drager	HVAC infrastructuur en uitrusting
Asbestmateriaal	Rookgaskanaal
Bindmiddel van asbestmateriaal	Cement
Gebondenheid op basis van bindmiddel	Hecht

- Verwijder dit asbestmateriaal zo snel mogelijk. Volg de toestand goed op.

- Eenvoudige handelingen: mag via doe-het-zelf of door werknemer(s) met opleidingsattest eenvoudige handelingen
Een hechtgebonden asbesttoepassing (buiten) die al dan niet beschadigd is kan men zelf verwijderen (bv. in daarvoor bedoelde asbestzakken). Opgepast, verweerde asbesttoepassingen of asbesttoepassingen in slechte staat kunnen makkelijk verder breken of vergruizen. U mag enkel beschadigd of verweerd asbest verwijderen als deze niet verder beschadigd raakt of vergruist, geraakt deze toch verder beschadigd dient deze te verwijderd worden door een erkend asbestverwijderaar. Voor aanvang van de verwijdering en tijdens de verwijdering dient u de persoonlijke beschermingsmiddelen te respecteren.

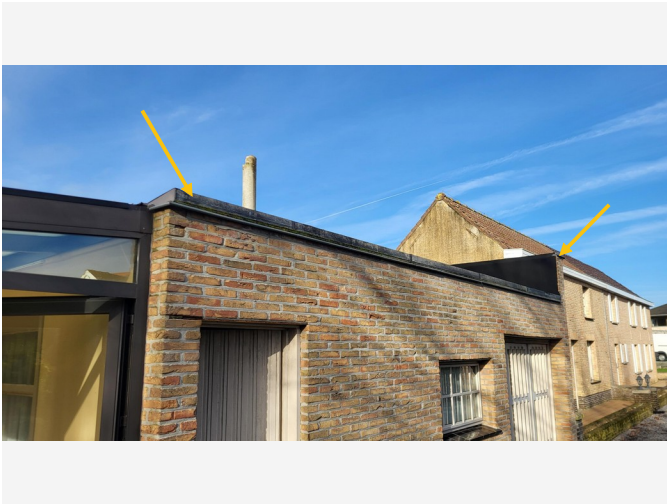
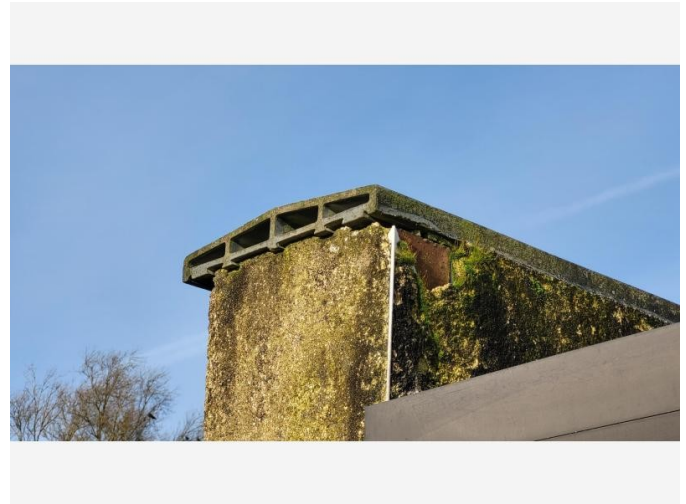
Eindbeoordeling materiaalrisico	Verhoogd materiaalrisico en/of verhoogde kans op vezelvrijgave
---------------------------------	--

Gebondenheid	Categorie 1: hechtgebonden in oorsprong
Asbestsoort (vezeltype)	Crocidoliet aanwezig
Asbestconcentratie	Laag (< 50%)
Afschermingsgraad van het gehele materiaal	Geheel of deels vrij aan de buitenlucht
Toestand van het materiaal	Matig beschadigd, matig verweerd

Beschrijving	Deksteen
Omgeving	Buiten
Primaire drager	Plat dak
Asbestmateriaal	Plaat, paneel, tablet - Hol
Bindmiddel van asbestmateriaal	Cement
Gebondenheid op basis van bindmiddel	Hecht
Hoeveelheid (oppervlakte - dikte - aantal)	• 15,00 m ² - 4,00 cm - 1 stuk
Totaal volume	0,60 m ³
Eenvoudig bereikbaar	Ja
Bevestigingswijze	• Onbekend

- Verwijder dit asbestmateriaal zo snel mogelijk. Volg de toestand goed op.

- Eenvoudige handelingen: mag via doe-het-zelf of door werknemer(s) met opleidingsattest eenvoudige handelingen
Een hechtgebonden asbesttoepassing (buiten) die al dan niet beschadigd is kan men zelf verwijderen (bv. in daarvoor bedoelde asbestzakken). Opgepast, verweerde asbesttoepassingen of asbesttoepassingen in slechte staat kunnen makkelijk verder breken of vergruizen. U mag enkel beschadigd of verweerd asbest verwijderen als deze niet verder beschadigd raakt of vergruist, geraakt deze toch verder beschadigd dient deze te verwijderd worden door een erkend asbestverwijderaar. Voor aanvang van de verwijdering en tijdens de verwijdering dient u de persoonlijke beschermingsmiddelen te respecteren.

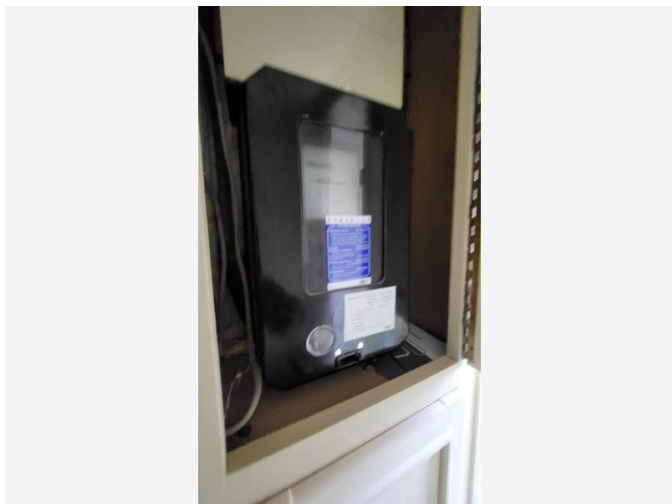
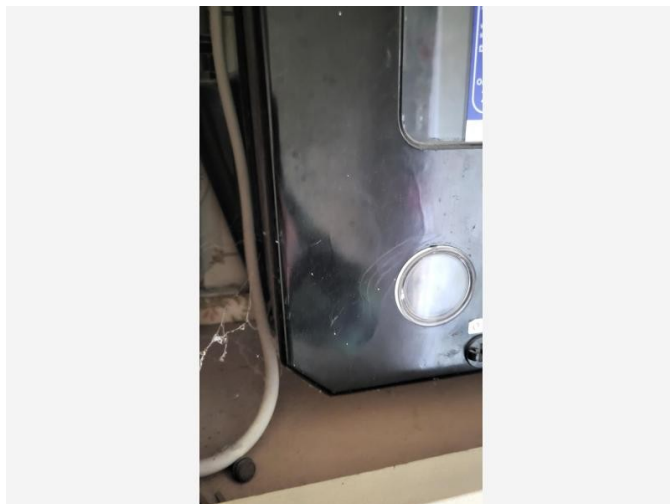
Eindbeoordeling materiaalrisico	Laag materiaalrisico en/of verlaagde kans op vezelvrijgave
---------------------------------	--

Gebondenheid	Categorie 1: hechtgebonden in oorsprong
Asbestsoort (vezeltype)	Crocidoliet aanwezig
Asbestconcentratie	Laag (< 50%)
Afschermingsgraad van het gehele materiaal	Geheel of deels (ook) vrij aan de binnenlucht
Toestand van het materiaal	Onbeschadigd, niet verweerd

Beschrijving	Bakeliet teller
Omgeving	Binnen
Primaire drager	HVAC infrastructuur en uitrusting
Asbestmateriaal	Plaat, paneel, tablet - Type Bakeliet
Bindmiddel van asbestmateriaal	Kunststof of -hars
Gebondenheid op basis van bindmiddel	Hecht
Hoeveelheid (oppervlakte - dikte - aantal)	• 0,20 m ² - 4,00 cm - 1 stuk
Totaal volume	0,008 m ³
Eenvoudig bereikbaar	Ja
Bevestigingswijze	• Geschroefd
Identificatiemethode	Vaststelling zonder monsternamen

- Zorg voor een veilig beheer. Vermijd het beschadigen van het asbestmateriaal. Controleer de toestand jaarlijks op wijzigingen.

- Eenvoudige handelingen: mag via doe-het-zelf of door werknemer(s) met opleidingsattest eenvoudige handelingen
In binnenruimtes mag u toepassingen met hechtgebonden asbest verwijderen die niet beschadigd zijn. Dat betekent dat het materiaal volledig intact is en er geen vrije asbestvezels zichtbaar zijn. Opgelet: ook tijdens het verwijderen moet de asbesttoepassing intact blijven. Hou rekening met de te nemen persoonlijke beschermingsmiddelen.

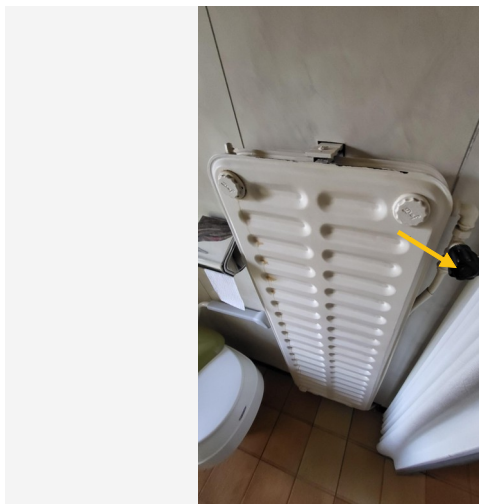
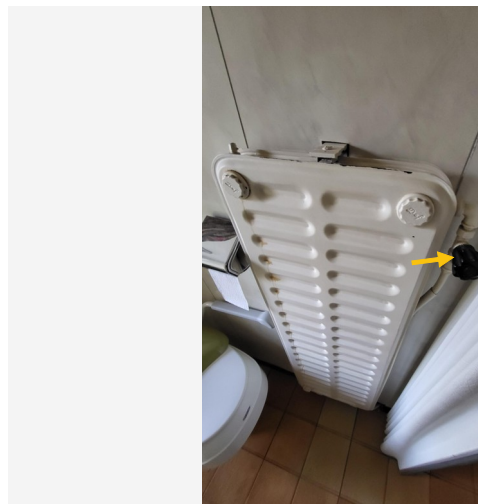
Eindbeoordeling materiaalrisico	Laag materiaalrisico en/of verlaagde kans op vezelvrijgave
---------------------------------	--

Gebondenheid	Categorie 1: hechtgebonden in oorsprong
Asbestsoort (vezeltype)	Crocidoliet aanwezig
Asbestconcentratie	Laag (< 50%)
Afschermingsgraad van het gehele materiaal	Geheel of deels (ook) vrij aan de binnenlucht
Toestand van het materiaal	Onbeschadigd, niet verweerd

Beschrijving	Bakeliet knoppen radiatoren
Omgeving	Binnen
Primaire drager	HVAC infrastructuur en uitrusting
Asbestmateriaal	Plaat, paneel, tablet - Type Bakeliet
Bindmiddel van asbestmateriaal	Kunststof of -hars
Gebondenheid op basis van bindmiddel	Hecht
Hoeveelheid (oppervlakte - dikte - aantal)	• 0,10 m ² - 3,00 cm - 1 stuk
Totaal volume	0,003 m ³
Eenvoudig bereikbaar	Ja
Bevestigingswijze	• Geschroefd
Identificatiemethode	Vaststelling zonder monsternamen

- Zorg voor een veilig beheer. Vermijd het beschadigen van het asbestmateriaal. Controleer de toestand jaarlijks op wijzigingen.

- Eenvoudige handelingen: mag via doe-het-zelf of door werknemer(s) met opleidingsattest eenvoudige handelingen
In binnenruimtes mag u toepassingen met hechtgebonden asbest verwijderen die niet beschadigd zijn. Dat betekent dat het materiaal volledig intact is en er geen vrije asbestvezels zichtbaar zijn. Opgelet: ook tijdens het verwijderen moet de asbesttoepassing intact blijven. Hou rekening met de te nemen persoonlijke beschermingsmiddelen.

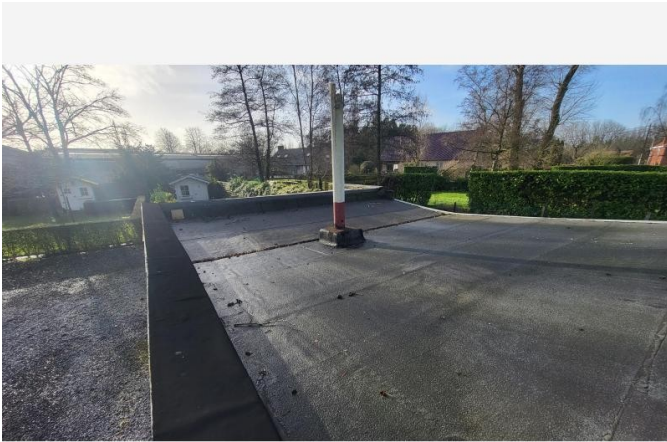
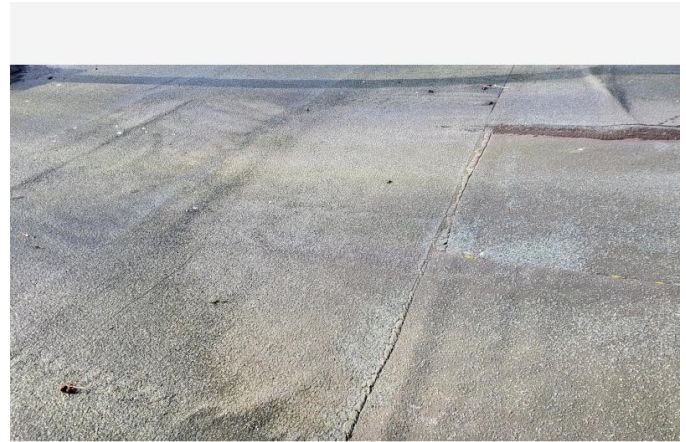
Bij verwijdering eerst staalname te nemen, zodanig kan nagegaan worden als er effectief asbest aanwezig is.

Eindbeoordeling materiaalrisico	Laag materiaalrisico en/of verlaagde kans op vezelvrijgave
Opmerking	Gezien de levensduur van roofing en de staat van de onderzochte roofing is de kans groot dat deze geen asbest bevat. Om lekkages te vermijden werd echter geen staal genomen.

Gebondenheid	Categorie 1: hechtgebonden in oorsprong
Asbestsoort (vezeltype)	Crocidoliet aanwezig
Asbestconcentratie	Laag (< 50%)
Afschermingsgraad van het gehele materiaal	Geheel of deels vrij aan de buitenlucht
Toestand van het materiaal	Onbeschadigd, niet verweerd

Beschrijving	Roofing
Omgeving	Buiten
Primaire drager	Schuin dak
Asbestmateriaal	Dak- en gevelbekleding - Roofing
Bindmiddel van asbestmateriaal	Bitumen (roofing, teer, asfalt)

- Zorg voor een veilig beheer. Vermijd het beschadigen van het asbestmateriaal. Controleer de toestand jaarlijks op wijzigingen.
- Hemelwater dat afspoelt van asbestcement daken of gevels kan asbestdeeltjes bevatten. Gebruik het enkel voor gesloten circuits (bv. spoelen toiletten). Reinig na het vervangen van het dak of de gevel de dakgoten en regenwaterput of -ton om asbesthoudend sediment of slib te verwijderen
- Voer bijkomende staalname(s) uit.

- Hermetische zone (erkend asbestverwijderaar)
Gezien de bevestigingswijze (versmeerd) kan de toepassing niet onbeschadigd verwijderd worden. Hechtgebonden buitentoepassingen die niet zonder beschadiging kunnen verwijderd worden dienen door een erkend asbestverwijderaar verwijderd te worden.

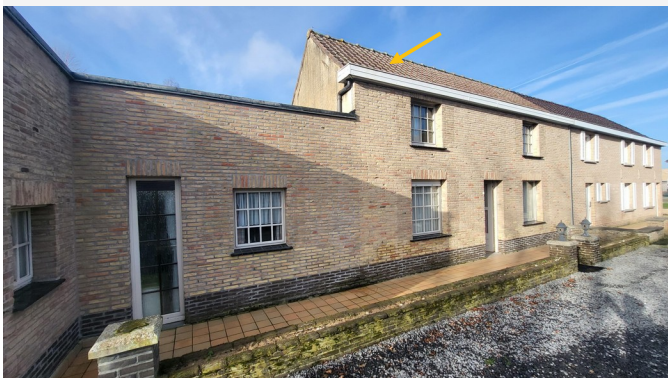
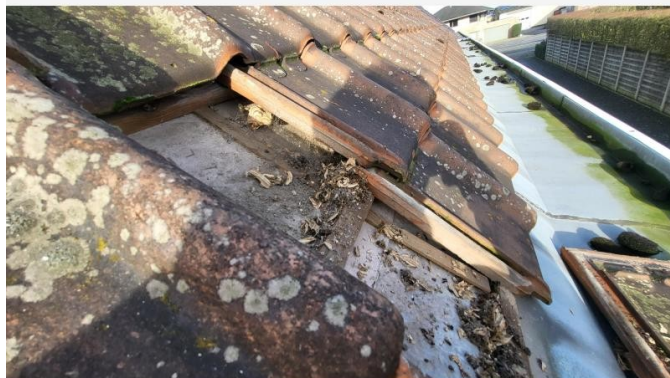
Eindbeoordeling materiaalrisico	Laag materiaalrisico en/of verlaagde kans op vezelvrijgave
---------------------------------	--

Gebondenheid	Categorie 1: hechtgebonden in oorsprong
Asbestsoort (vezeltype)	Alleen chrysotiel
Asbestconcentratie	Laag (< 50%)
Afschermingsgraad van het gehele materiaal	Geheel of deels vrij aan de buitenlucht
Toestand van het materiaal	Licht beschadigd, licht verweerd. Intact materiaal type Pical – asbestboard of categorie III 'gebondenheid'

#	Type	Referentie	Resultaat
7.1	Puntmonster	2410435-01	Chrysotiel

Beschrijving	Onderdak
Omgeving	Buiten
Primaire drager	Schuin dak
Asbestmateriaal	Plaat, paneel, tablet - Type Menuiserite
Bindmiddel van asbestmateriaal	Cement
Gebondenheid op basis van bindmiddel	Hecht
Hoeveelheid (oppervlakte - dikte - aantal)	• 73,00 m ² - 0,30 cm - 1 stuk

- Zorg voor een veilig beheer. Vermijd het beschadigen van het asbestmateriaal. Controleer de toestand jaarlijks op wijzigingen.

- Eenvoudige handelingen: enkel door erkend asbestverwijderaar
Een bedekte asbesttoepassing mag enkel verwijderd worden door een erkend verwijderaar. Als het na werken 'eenvoudig' bereikbaar wordt dient u de asbesttoepassing intact te verwijderen en te deponeren in een asbestzak (rekening houdende met de te nemen persoonlijke beschermingsmiddelen). Gezien de grote kans op verdere breuk of vergruizing bij het los maken of verwijderen van de onderdakplaten adviseren we deze te laten verwijderen door een erkend asbestverwijderaar.

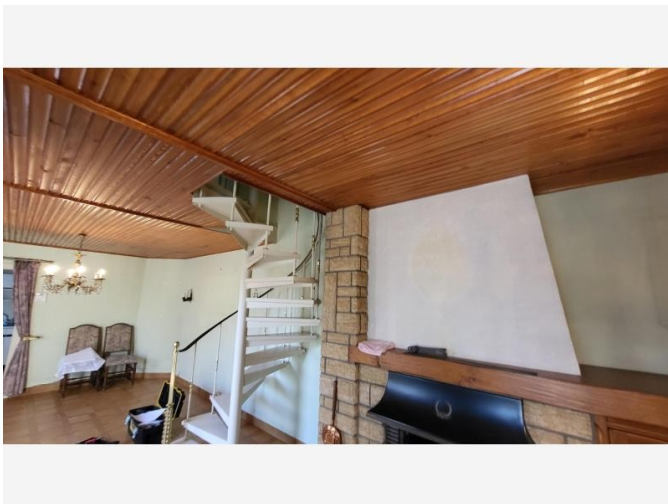
Vrije foto

In een groot deel van in de woning zijn verlaagd plafonds aanwezig. De kans bestaat dat een vermoedelijk asbesthoudende toepassing voorzien is achter het verlaagd plafond (bv. bakeliet, ...). Te controleren bij verwijdering van de verlaagd plafonds.

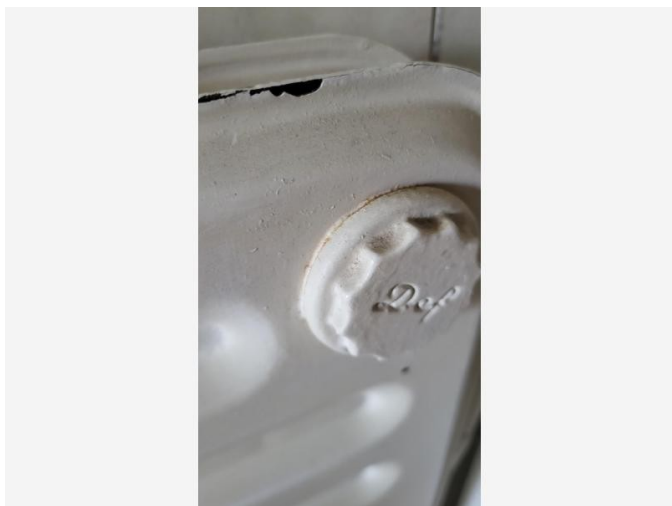
Vrije foto

De pakkingen tussen de elementen van de radiatoren kunnen asbesthoudend zijn. Deze konden niet waargenomen worden. Aandacht bij eventuele ontmanteling van de radiatoren.

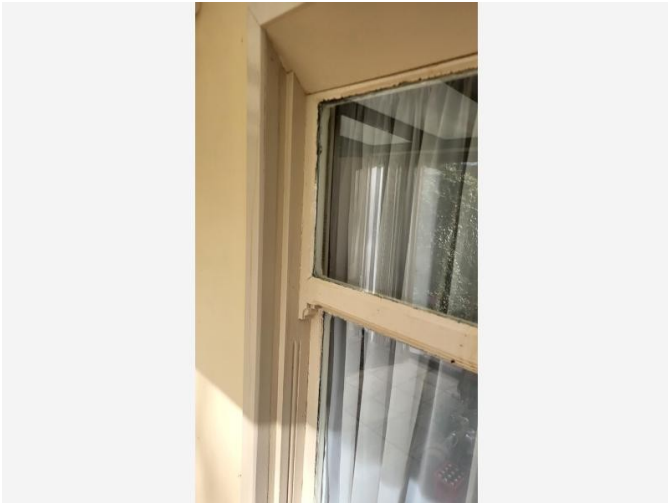
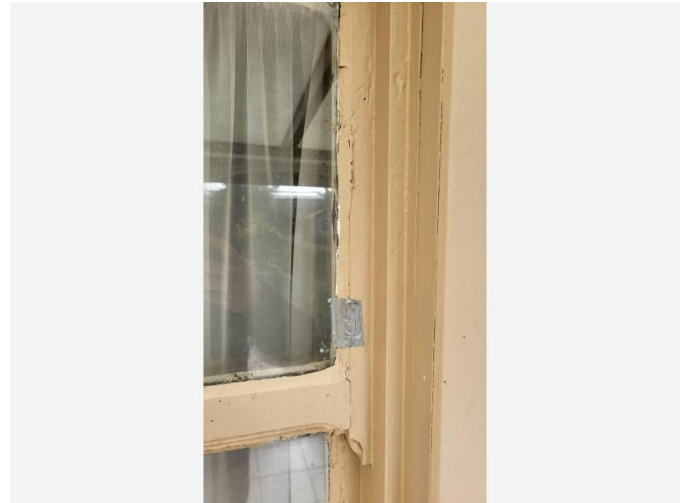
Geen asbest

#	Type	Referentie	Resultaat
10.1	Puntmonster	2410435-03	Geen asbest

Beschrijving	Mastiek
Omgeving	Binnen
Primaire drager	Wandopening verticaal (raam, deur, ...)
Bindmiddel van materiaal	Kitten, mastiek, pasta

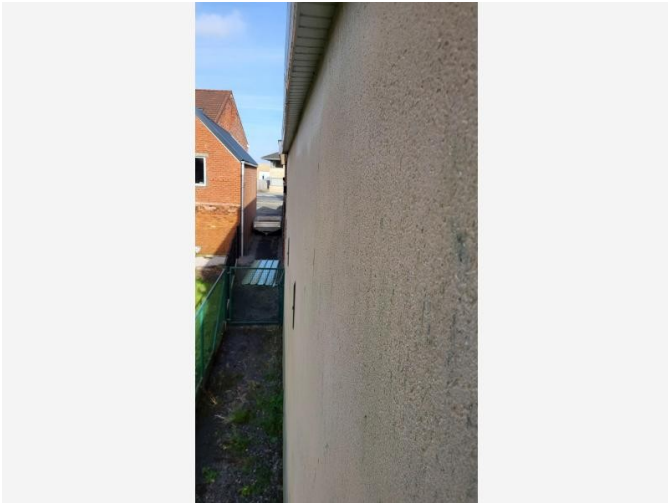
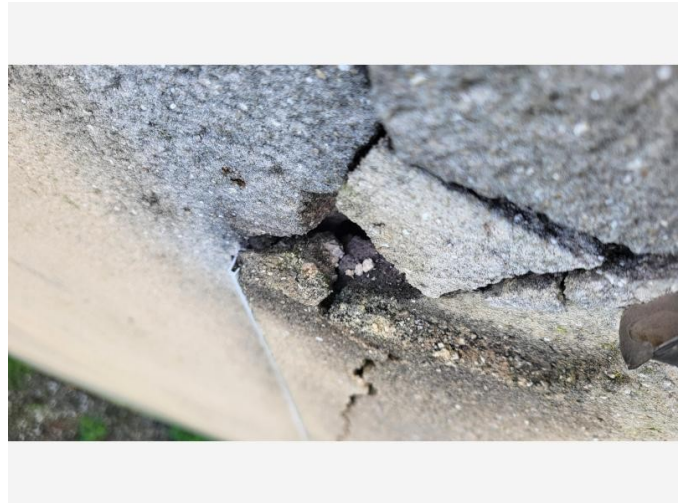
Fiche 11: Gevelbepleistering

Geen asbest

#	Type	Referentie	Resultaat
11.1	Puntmonster	2410435-04	Geen asbest

Beschrijving	Gevelbepleistering
Omgeving	Buiten
Primaire drager	Wand buitenschil

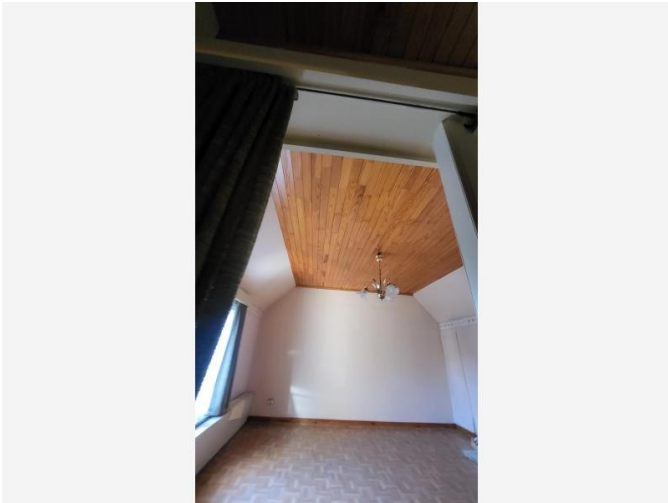
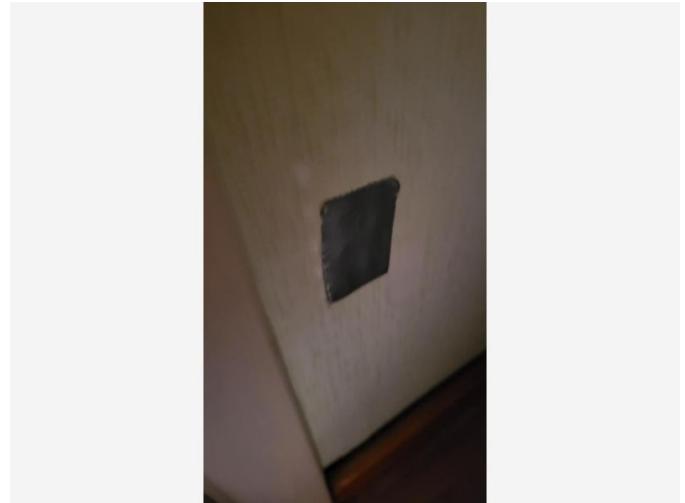
Fiche 12: Pleisterwerk wand

Geen asbest

#	Type	Referentie	Resultaat
12.1	Mengmonster	2410435-02	Geen asbest

Beschrijving	Pleisterwerk wand
Omgeving	Binnen
Primaire drager	Binnenwand
