Asbestinventarisatetest

Tervuursesteenweg 344, 1981 Zemst

Attestnummer : 20231228-000017.000

Uitgegeven op : 28.12.2023

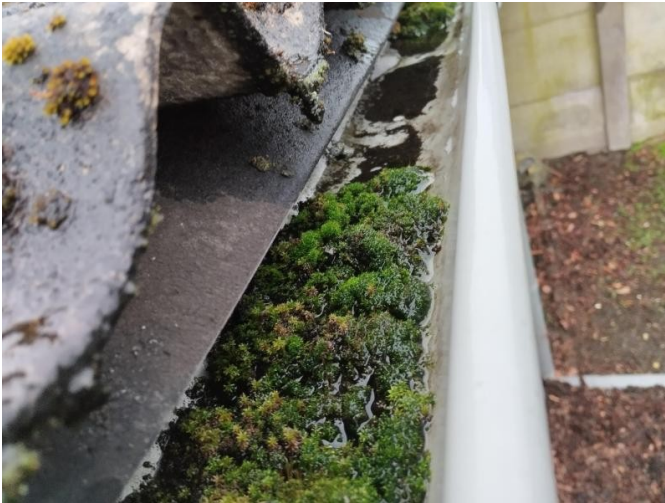
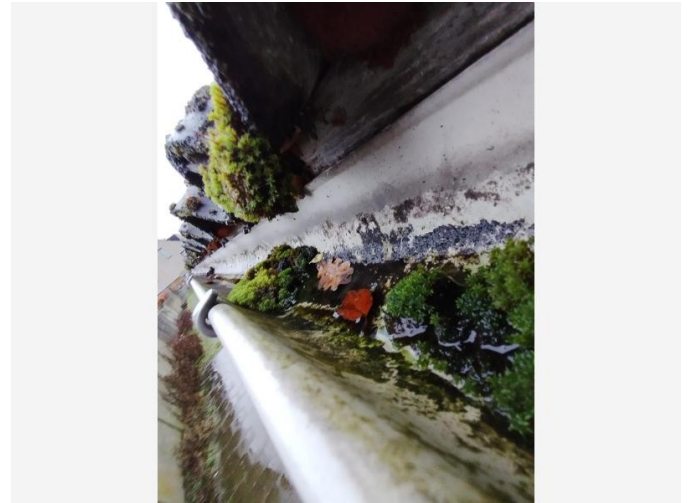
Dringend verwijderen

Beschrijving	slib dakgoot
Type afvalstof	Betreft resten (contaminatie) van verwerking of beschadiging
Type resten (contaminatie)	<ul style="list-style-type: none">• Stof, deeltjes < 4 mm, flinters, gruis (vermengd in materiaal)
Besmette materialen	<ul style="list-style-type: none">• Sediment (dakgoot, afvoerbuï, regenwaterput, ...)
Bron van de resten	Slib in dakgoot. (verwerking golfplaten)
Omgeving	Buiten
Primaire drager	Infrastructuur hemelwater (opvang en afvoer)
Gebondenheid resten	Niet hecht
Hoeveelheid (gewicht - aantal)	<ul style="list-style-type: none">• 2,00 kg - 1 stuk
Totaal gewicht	2,00 kg
Eenvoudig bereikbaar	Ja
Identificatiemethode	Vaststelling zonder monstername
Opmerking	De vermelde oppervlaktes en gewichten betreffen een beredeneerde schatting. Er worden geen rechten verleend aan deze oppervlaktes/volumes.

- Verwijder het asbestafval.

- Eenvoudige handelingen: mag via doe-het-zelf of door werknemer(s) met opleidingsattest eenvoudige handelingen
Het slib kan voorzichtig uitgeschept worden, extra te bevochtigen om stof te voorkomen + dragen van de nodige beschermingsmiddelen (mondmasker ffp3, handschoenen, tyvec). Verpakken in plastic folie en afvoeren naar het containerpark. De dakgoot grondig reinigen met water of indien beschadigd ook verwijderen.

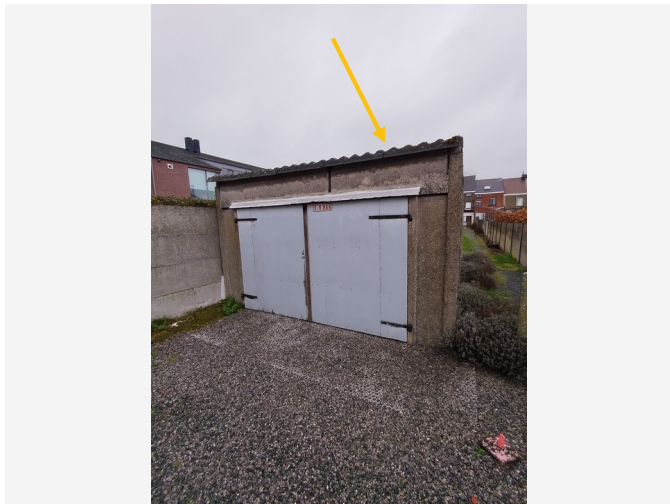
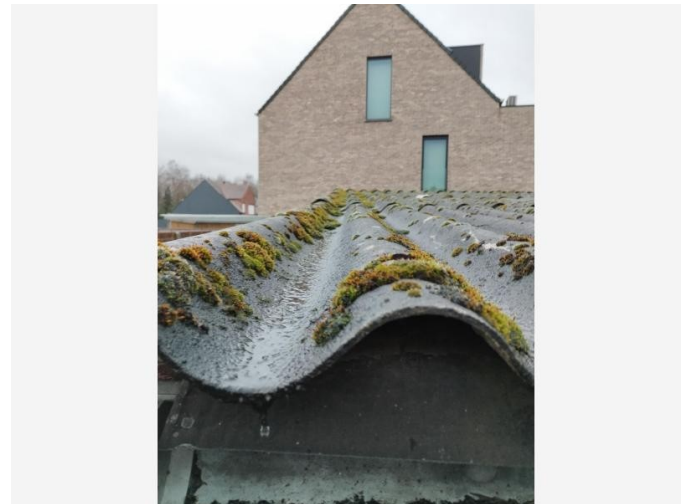
Het asbestmateriaal valt onder de mijlpaal van 2034.

Dringend verwijderen

Eindbeoordeling materiaalrisico	Hoog materiaalrisico en/of hoge kans op vezelvrijgave
---------------------------------	---

Gebondenheid	Categorie 1: hechtgebonden in oorsprong
Asbestsoort (vezeltype)	Crocidoliet aanwezig
Asbestconcentratie	Laag (< 50%)
Afschermingsgraad van het gehele materiaal	Geheel of deels (ook) vrij aan de binnenlucht
Toestand van het materiaal	Matig beschadigd, matig verweerd

Beschrijving	golfplaten garage
Omgeving	Grenst aan binnen- en buitenlucht
Primaire drager	Schuin dak
Asbestmateriaal	Dak- en gevelbekleding - Golfplaat

- Zorg voor een veilig beheer. Vermijd het beschadigen van het asbestmateriaal. Controleer de toestand jaarlijks op wijzigingen.

- Eenvoudige handelingen: mag via doe-het-zelf of door werknemer(s) met opleidingsattest eenvoudige handelingen
Dragen van de nodige beschermingsmiddelen (mondmasker ffp3, handschoenen, tyvec). Indien mogelijk de ondervloer afdekken, golfplaten voorzichtig verwijderen, extra fixeren, niet breken, niet gooien, onmiddellijk verpakken of voorzichtig in container met asbest bag plaatsen.

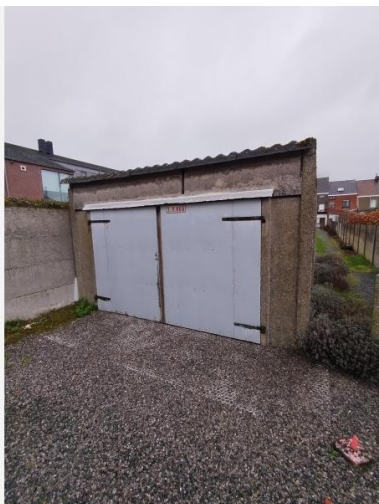
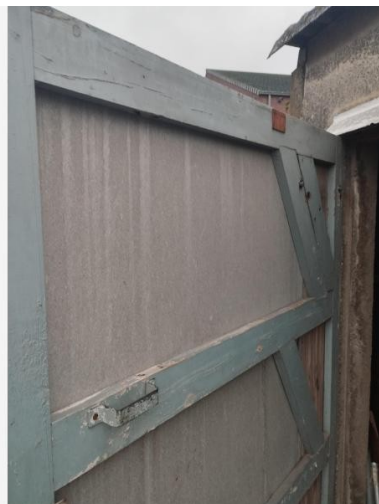
Het asbestmateriaal valt onder de mijlpaal van 2040.

Verwijderen

Eindbeoordeling materiaalrisico	Verhoogd materiaalrisico en/of verhoogde kans op vezelvrijgave
---------------------------------	--

Gebondenheid	Categorie 1: hechtgebonden in oorsprong
Asbestsoort (vezeltype)	Crocidoliet aanwezig
Asbestconcentratie	Laag (< 50%)
Afschermingsgraad van het gehele materiaal	Geheel of deels (ook) vrij aan de binnenlucht
Toestand van het materiaal	Licht beschadigd, licht verweerd. Intact materiaal type Pical – asbestboard of categorie III 'gebondenheid'

Beschrijving	garagepoort type menuiserite
Omgeving	Grenst aan binnen- en buitenlucht
Primaire drager	Wandopening verticaal (raam, deur, ...)
Asbestmateriaal	Plaat, paneel, tablet - Type Menuiserite
Bindmiddel van asbestmateriaal	Cement
Gebondenheid op basis van bindmiddel	Hecht
Hoeveelheid (oppervlakte - dikte - aantal)	• 7,00 m ² - 1,00 cm - 1 stuk
Totaal volume	0,07 m ³
Eenvoudig bereikbaar	Ja

- Zorg voor een veilig beheer. Vermijd het beschadigen van het asbestmateriaal. Controleer de toestand jaarlijks op wijzigingen.
- Voer bijkomende staalname(s) uit.

- Eenvoudige handelingen: mag via doe-het-zelf of door werknemer(s) met opleidingsattest eenvoudige handelingen
Dragen van de nodige beschermingsmiddelen (mondmasker ffp3, handschoenen, tyvec). Indien mogelijk de ondervloer afdekken, platen voorzichtig verwijderen, extra fixeren, niet breken, niet gooien, onmiddellijk verpakken of voorzichtig in container met asbest bag plaatsen.

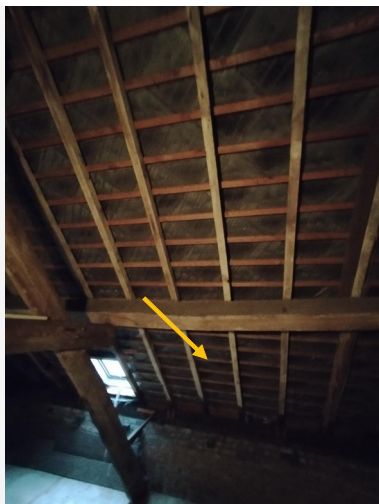
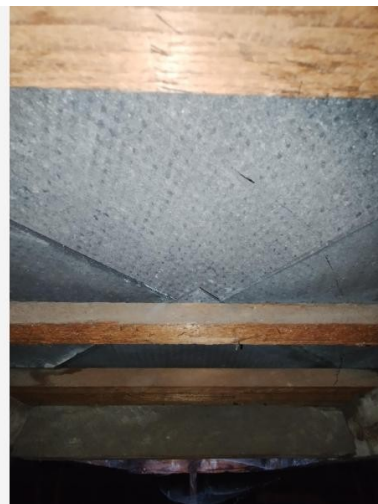
Het asbestmateriaal valt onder de mijlpaal van 2034.

Verwijderen

Eindbeoordeling materiaalrisico	Verhoogd materiaalrisico en/of verhoogde kans op vezelvrijgave
---------------------------------	--

Gebondenheid	Categorie 1: hechtgebonden in oorsprong
Asbestsoort (vezeltype)	Alleen chrysotiel
Asbestconcentratie	Laag (< 50%)
Afschermingsgraad van het gehele materiaal	Geheel of deels (ook) vrij aan de binnenlucht
Toestand van het materiaal	Matig beschadigd, matig verweerd

#	Type	Referentie	Resultaat
4.1	Puntmonster	002	Chrysotiel

Beschrijving	dakleien
Omgeving	Grenst aan binnen- en buitenlucht
Primaire drager	Schuin dak
Asbestmateriaal	Dak- en gevelbekleding - Lei, shingle
Bindmiddel van asbestmateriaal	Cement
Gebondenheid op basis van bindmiddel	Hecht

- Zorg voor een veilig beheer. Vermijd het beschadigen van het asbestmateriaal. Controleer de toestand jaarlijks op wijzigingen.

- Eenvoudige handelingen: mag via doe-het-zelf of door werknemer(s) met opleidingsattest eenvoudige handelingen
Dragen van de nodige beschermingsmiddelen (mondmasker ffp3, handschoenen, tyvec). Indien mogelijk de ondervloer afdekken, leien voorzichtig verwijderen, extra fixeren, niet breken, niet gooien, onmiddellijk verpakken of voorzichtig in container met asbest bag plaatsen.

Gebruik geen stortkokers.

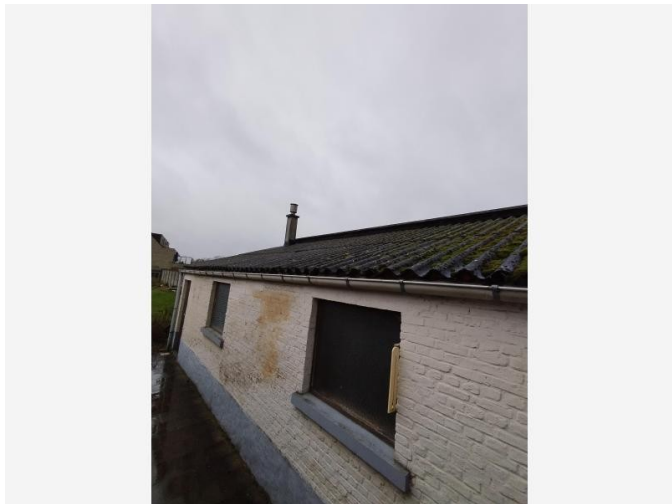
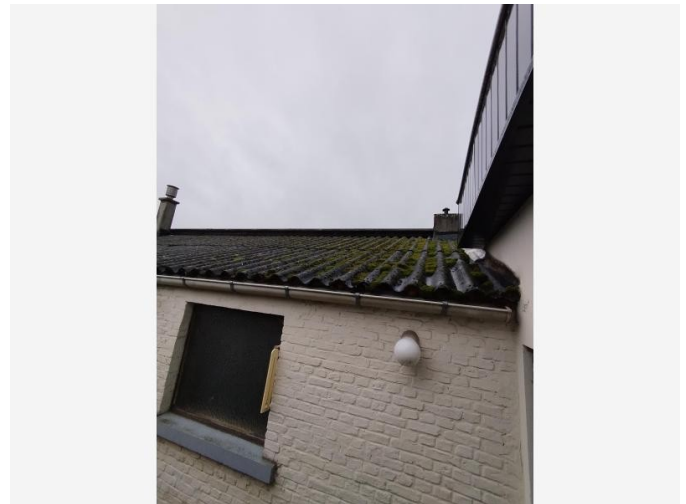
Het asbestmateriaal valt onder de mijlpaal van 2034.

Verwijderen

Eindbeoordeling materiaalrisico	Verhoogd materiaalrisico en/of verhoogde kans op vezelvrijgave
---------------------------------	--

Gebondenheid	Categorie 1: hechtgebonden in oorsprong
Asbestsoort (vezeltype)	Crocidoliet aanwezig
Asbestconcentratie	Laag (< 50%)
Afschermingsgraad van het gehele materiaal	Geheel of deels vrij aan de buitenlucht
Toestand van het materiaal	Matig beschadigd, matig verweerd

Beschrijving	golfplaten berging + stookruimte
Omgeving	Buiten
Primaire drager	Schuin dak

- Zorg voor een veilig beheer. Vermijd het beschadigen van het asbestmateriaal. Controleer de toestand jaarlijks op wijzigingen.
- Voer bijkomende staalname(s) uit.

- Eenvoudige handelingen: mag via doe-het-zelf of door werknemer(s) met opleidingsattest eenvoudige handelingen
Dragen van de nodige beschermingsmiddelen (mondmasker ffp3, handschoenen, tyvec). Indien mogelijk de ondervloer afdekken, golfplaten voorzichtig verwijderen, extra fixeren, niet breken, niet gooien, onmiddellijk verpakken of voorzichtig in container met asbest bag plaatsen.

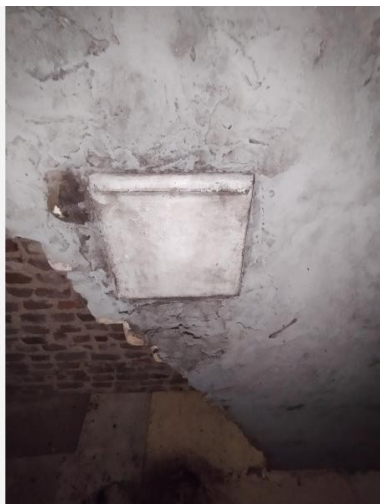
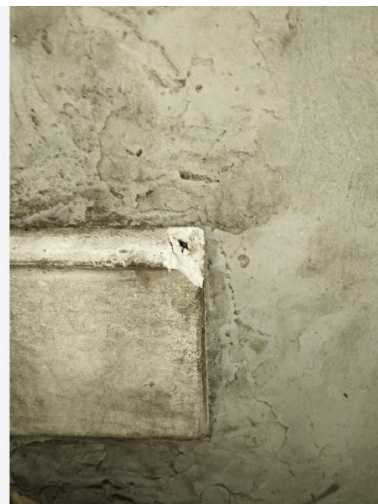
Het asbestmateriaal valt onder de mijlpaal van 2040.

Zorgvuldig beheren

Eindbeoordeling materiaalrisico	Zeer laag materiaalrisico en/of zeer lage kans op vezelvrijgave
---------------------------------	---

Gebondenheid	Categorie 1: hechtgebonden in oorsprong
Asbestsoort (vezeltype)	Alleen chrysotiel
Asbestconcentratie	Laag (< 50%)
Afschermingsgraad van het gehele materiaal	Geheel of deels (ook) vrij aan de binnenlucht
Toestand van het materiaal	Onbeschadigd, niet verweerd

#	Type	Referentie	Resultaat
6.1	Puntmonster	003	Chrysotiel

Beschrijving	roetluik zolder
Omgeving	Binnen
Primaire drager	HVAC infrastructuur en uitrusting
Asbestmateriaal	roetluik
Bindmiddel van asbestmateriaal	Cement
Gebondenheid op basis van bindmiddel	Hecht
Hoeveelheid (gewicht - aantal)	• 3,00 kg - 1 stuk
Totaal gewicht	3,00 kg

- Zorg voor een veilig beheer. Vermijd het beschadigen van het asbestmateriaal. Controleer de toestand jaarlijks op wijzigingen.

- Eenvoudige handelingen: mag via doe-het-zelf of door werknemer(s) met opleidingsattest eenvoudige handelingen
Het roetluikje kan voorzichtig uitgeschoven of losgebeiteld worden, extra bevochtigen om stof te voorkomen + dragen van de nodige beschermingsmiddelen (mondmasker ffp3, handschoenen, tyvec) verpakken in plastic folie en afvoeren naar het containerpark als hechtgebonden asbestafval.

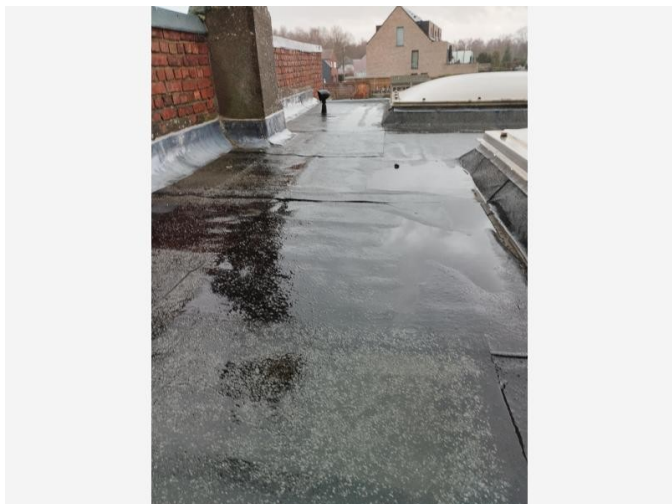
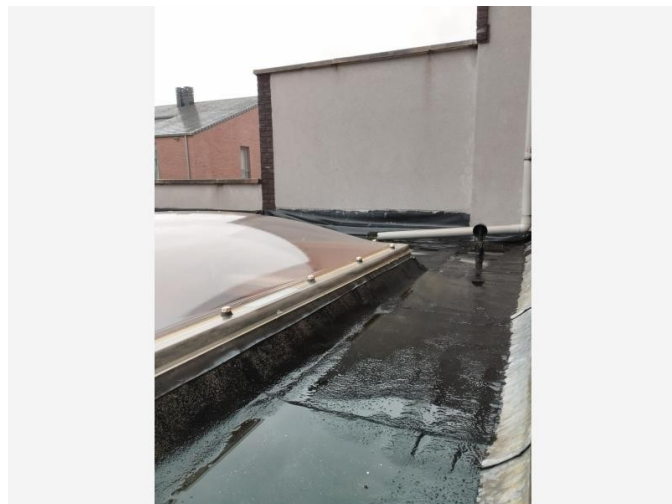
Het asbestmateriaal valt onder de mijlpaal van 2040.

Zorgvuldig beheren

Eindbeoordeling materiaalrisico	Zeer laag materiaalrisico en/of zeer lage kans op vezelvrijgave
---------------------------------	---

Gebondenheid	Categorie 1: hechtgebonden in oorsprong
Asbestsoort (vezeltype)	Alleen chrysotiel
Asbestconcentratie	Laag (< 50%)
Afschermingsgraad van het gehele materiaal	Geheel of deels vrij aan de buitenlucht
Toestand van het materiaal	Onbeschadigd, niet verweerd

Beschrijving	bitumen plat dak
Omgeving	Buiten
Primaire drager	Plat dak
Asbestmateriaal	Dak- en gevelbekleding - Roofing
Bindmiddel van asbestmateriaal	Bitumen (roofing, teer, asfalt)
Gebondenheid op basis van bindmiddel	Hecht
Hoeveelheid (oppervlakte - aantal)	<ul style="list-style-type: none">• 24,00 m² - 1 stuk
Totale oppervlakte	24,00 m ²
Eenvoudig bereikbaar	Ja
Bevestigingswijze	<ul style="list-style-type: none">• Verlijmd, ingegoten, versmeerd

- Zorg voor een veilig beheer. Vermijd het beschadigen van het asbestmateriaal. Controleer de toestand jaarlijks op wijzigingen.
- Voer bijkomende staalname(s) uit.

- Eenvoudige handelingen: enkel door erkend asbestverwijderaar
Opgeleid personeel (dak werker met 8u basisopleiding asbest)

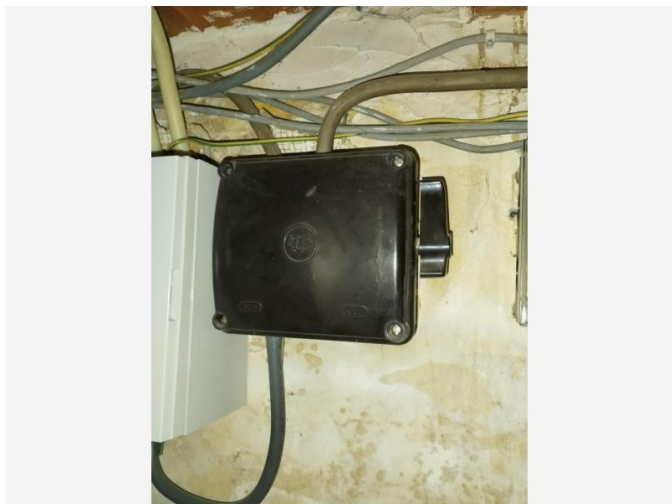
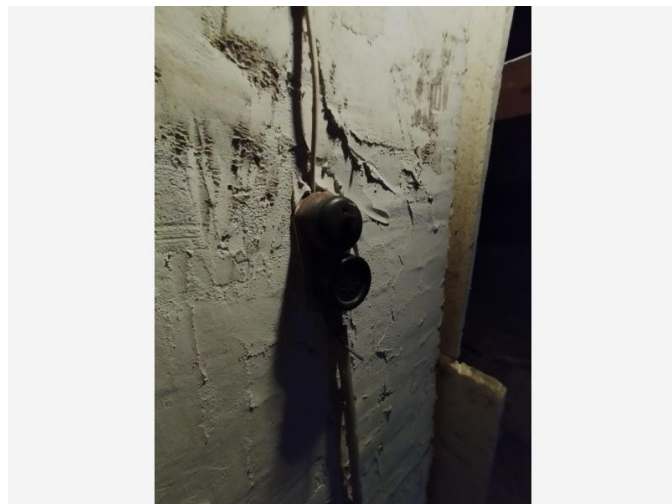
Het asbestmateriaal valt onder de mijlpaal van 2040.

Zorgvuldig beheren

Eindbeoordeling materiaalrisico	Laag materiaalrisico en/of verlaagde kans op vezelvrijgave
---------------------------------	--

Gebondenheid	Categorie 1: hechtgebonden in oorsprong
Asbestsoort (vezeltype)	Crocidoliet aanwezig
Asbestconcentratie	Laag (< 50%)
Afschermingsgraad van het gehele materiaal	Geheel of deels (ook) vrij aan de binnenlucht
Toestand van het materiaal	Onbeschadigd, niet verweerd

Beschrijving	bakeliet electriciteitsnetwerk
Omgeving	Binnen
Primaire drager	Communicatie en elektrische infrastructuur en uitrusting
Asbestmateriaal	Plaat, paneel, tablet - Type Bakeliet
Bindmiddel van asbestmateriaal	Kunststof of -hars
Gebondenheid op basis van bindmiddel	Hecht
Hoeveelheid (oppervlakte - dikte - aantal)	• 0,50 m ² - 1,00 cm - 1 stuk
Totaal volume	0,005 m ³
Eenvoudig bereikbaar	Ja
Bevestigingswijze	• Geschroefd

Identificatiemethode	Vaststelling zonder monstername
Destructieve handeling voor identificatie	Nee
Opmerking	<p>Het is moeilijk te bepalen of de bakeliettoepassingen in de woning ook effectief asbesthoudend zijn (het kan ook gaan om de asbestvrije variant).</p> <p>Er werd geen monster genomen owv beschadiging aan een elektrisch gerelateerde toepassing, extra controle bij verwijdering van het verdacht materiaal. Vermoedelijk zullen de toepassingen verwijderd worden bij aanpassing van het elektriciteitsnetwerk.</p>

- Verwijder dit asbestmateriaal zo snel mogelijk. Volg de toestand goed op.
- Voer bijkomende staalname(s) uit.

- Eenvoudige handelingen: mag via doe-het-zelf of door werknemer(s) met opleidingsattest eenvoudige handelingen
Schakelaars, stopcontacten en andere gelijkaardige toepassingen kunnen eenvoudig losgeschroefd worden --> EH doe-het-zelf. Afgesloten of verzegelde kast --> EH opgeleid techniek personeel 8u basisopleiding asbest.

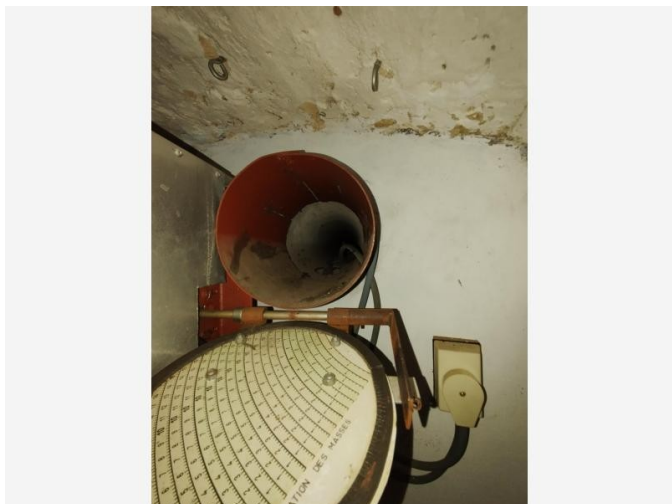
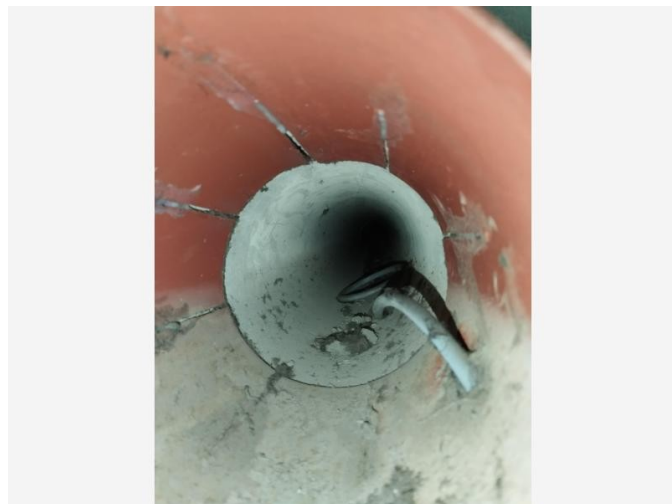
Het asbestmateriaal valt onder de mijlpaal van 2040.

Zorgvuldig beheren

- Eenvoudige handelingen: mag via doe-het-zelf of door werknemer(s) met opleidingsattest eenvoudige handelingen
De buis kan voorzichtig losgebeiteld worden, extra bevochtigen om stof te voorkomen + dragen van de nodige beschermingsmiddelen (mondmasker ffp3, handschoenen, tyvec) verpakken in plastic folie en afvoeren naar het containerpark als hechtgebonden asbestafval.

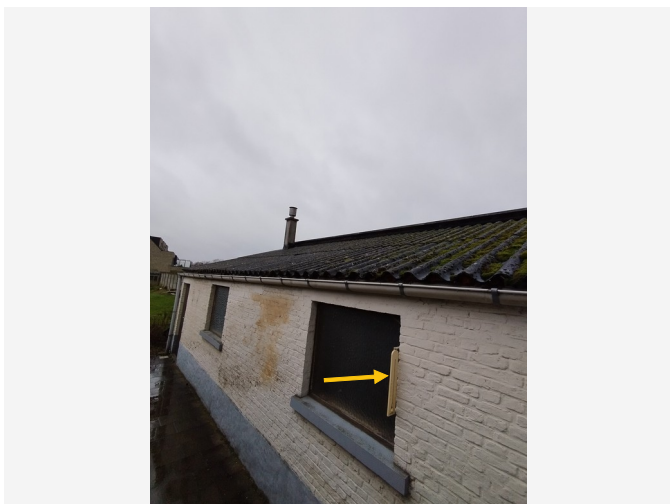
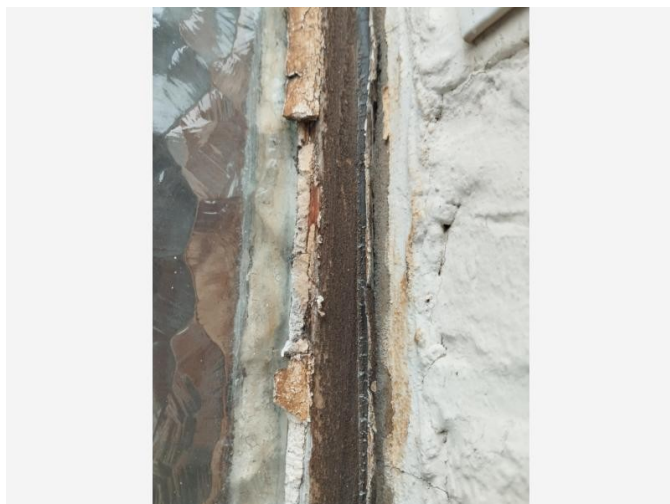
Beschrijving	stopverf berging achter woning
Omgeving	Buiten
Primaire drager	Wandopening verticaal (raam, deur, ...)
Bindmiddel van materiaal	Kitten, mastiek, pasta

Gebondenheid op basis van bindmiddel	Hecht
Hoeveelheid (gewicht - aantal)	• 1,00 kg - 1 stuk
Totaal gewicht	1,00 kg
Identificatiemethode	Vaststelling met monsternamen
Destructieve handeling voor identificatie	Nee
Opmerking	<p>+/- 7 lm.</p> <p>Het gewicht en lm is een berekende schatting. Er worden geen rechten verleend aan deze oppervlaktes. De dikte is een schatting die voorkomt uit de monsterplaatsen en is daarom niet altijd representatief.</p>
