Asbestinventarisatetest

Komenstraat 72, 8940 Wervik

Attestnummer : 20230911-000381.000

Uitgegeven op : 11.09.2023

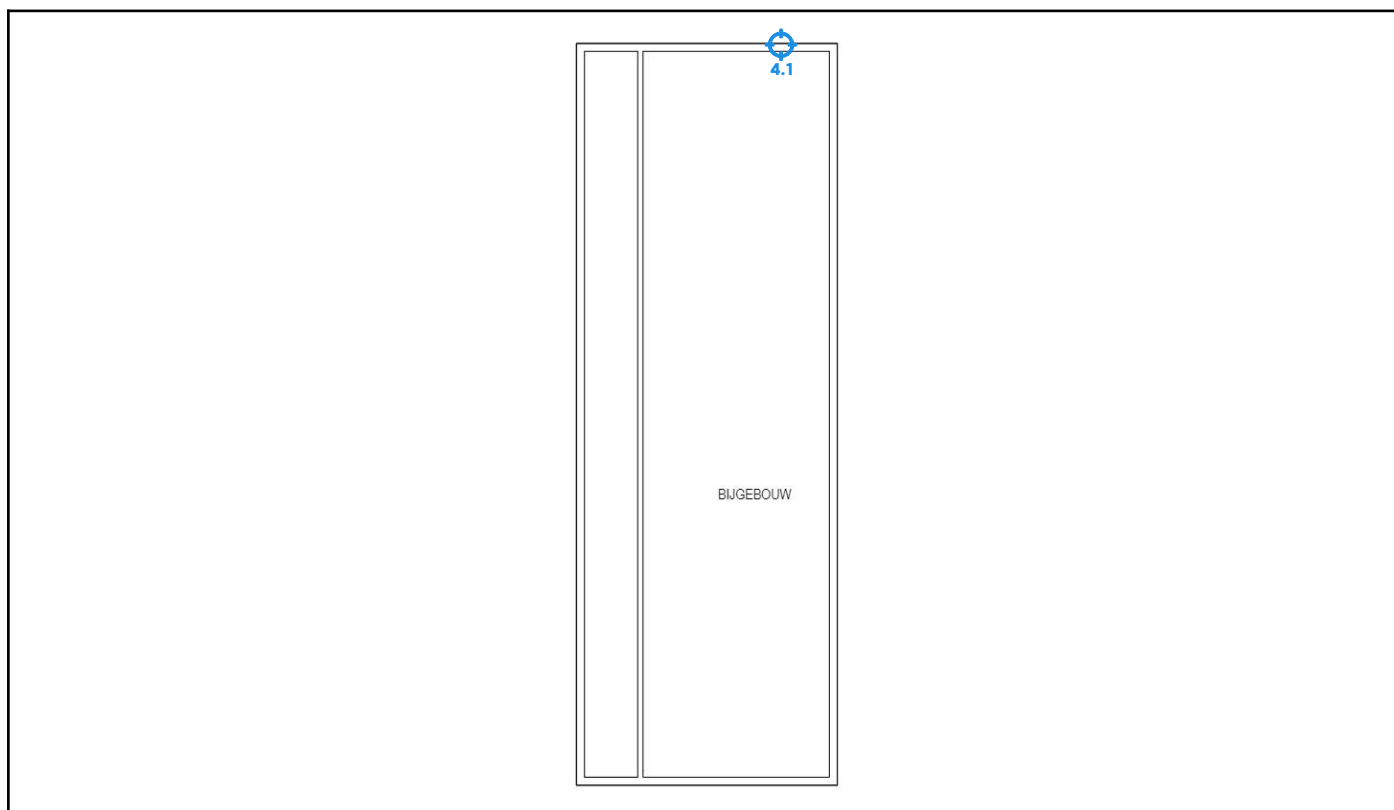
Plan 1.1: bijgebouw

Beschrijving	Type	Actie
4. Onderdak bijgebouw	Geen asbest	-
4.1 Code: 2344722-02	Puntmonster	-

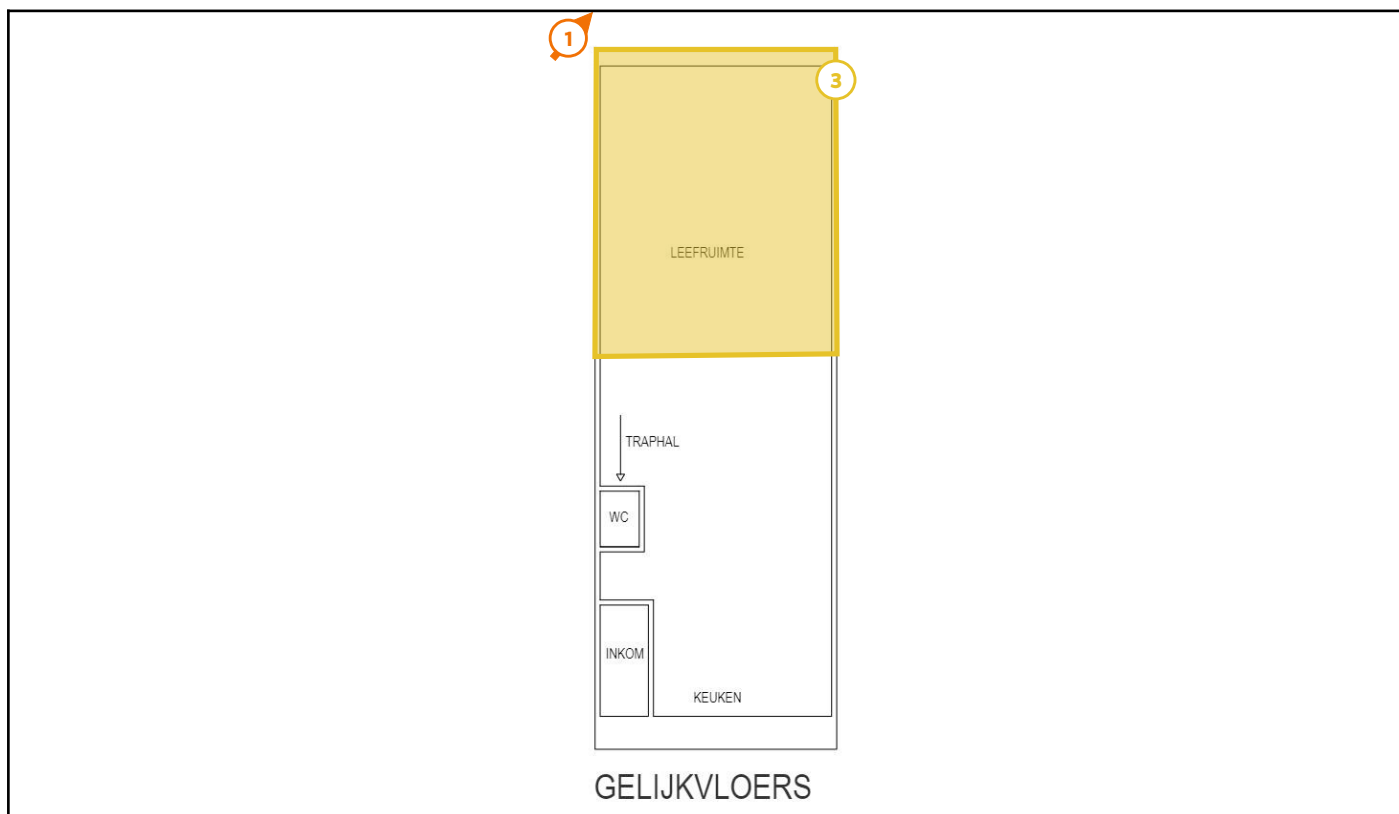
Plan 2.1: gelijkvloers

Beschrijving	Type	Actie
1. Muurplaat	Asbestmateriaal	Verwijderen
3. Roofing	Asbestmateriaal	Zorgvuldig beheren

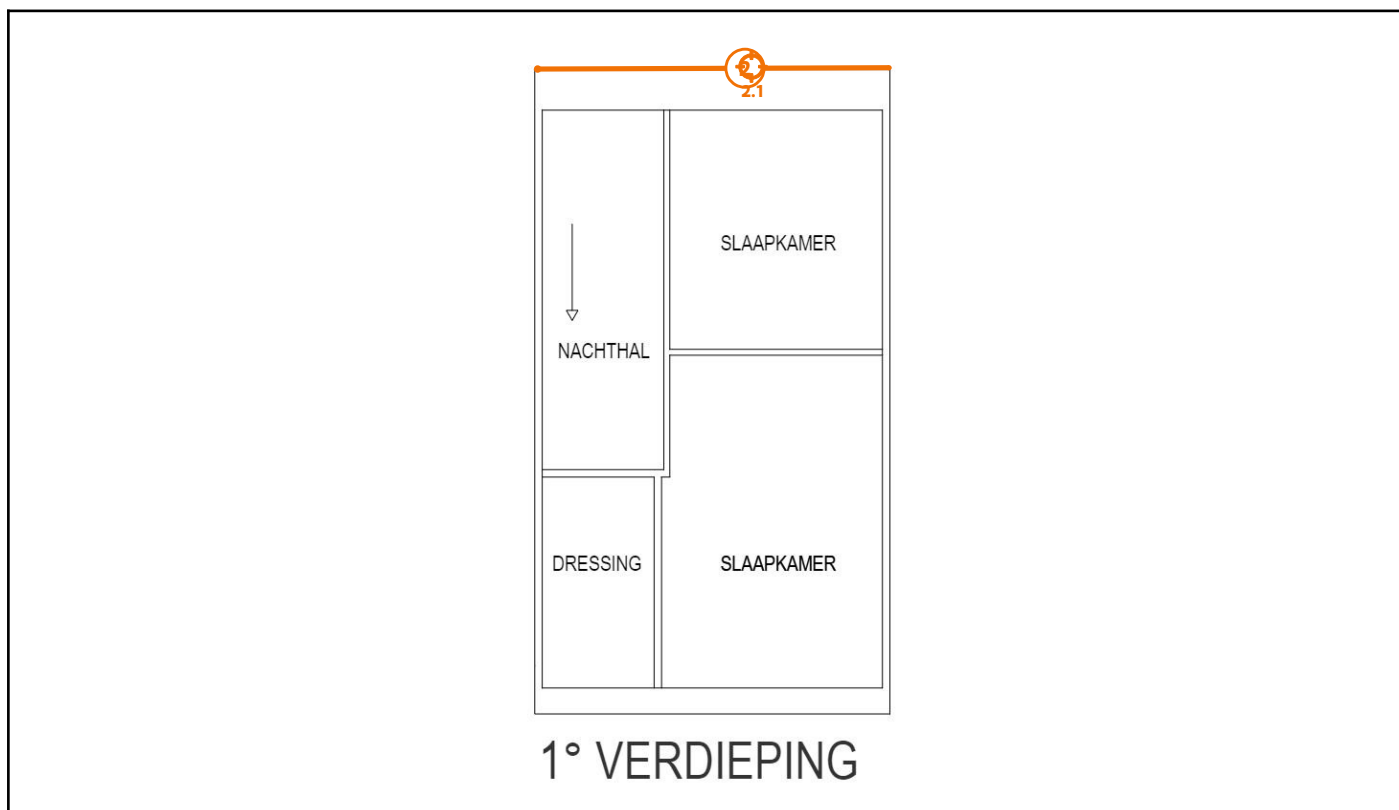
Plan 2.2: eerste verdieping

Beschrijving	Type	Actie
2. Leien achtergevel	Asbestmateriaal	Verwijderen
2.1 Code: 2344722-01	Puntmonster	-

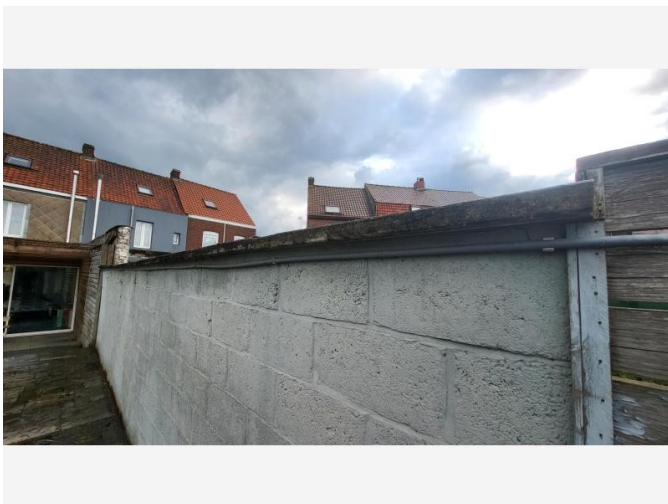
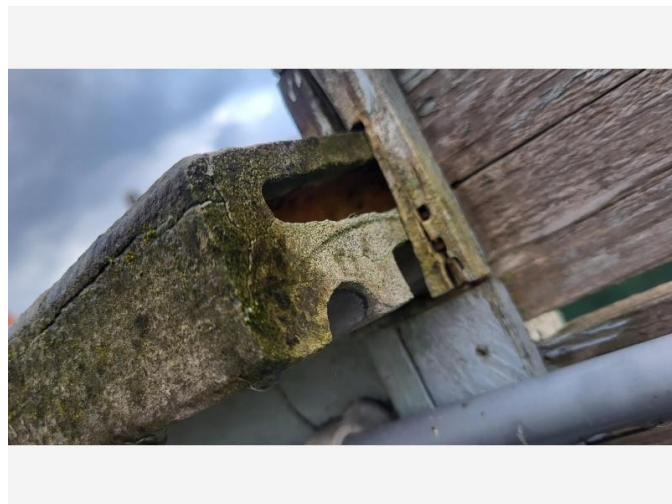
Conclusie

Het asbestmateriaal valt onder de mijlpaal van 2040.

Eindbeoordeling materiaalrisico	Verhoogd materiaalrisico en/of verhoogde kans op vezelvrijgave
---------------------------------	--

Gebondenheid	Categorie 1: hechtgebonden in oorsprong
Asbestsoort (vezeltype)	Crocidoliet aanwezig
Asbestconcentratie	Laag (< 50%)
Afschermingsgraad van het gehele materiaal	Geheel of deels vrij aan de buitenlucht
Toestand van het materiaal	Matig beschadigd, matig verweerd

Beschrijving	Muurplaat
Omgeving	Buiten
Primaire drager	Wand vrijstaand (scheidingsmuur, ...)
Asbestmateriaal	Deksteen, muurkap - Hol
Bindmiddel van asbestmateriaal	Cement
Gebondenheid op basis van bindmiddel	Hecht
Hoeveelheid (oppervlakte - dikte - aantal)	• 4,00 m ² - 5,00 cm - 1 stuk
Totaal volume	0,20 m ³
Eenvoudig bereikbaar	Ja

Verwijderen

- Verwijder dit asbestmateriaal zo snel mogelijk. Volg de toestand goed op.
- Voer bijkomende staalname(s) uit.

- Eenvoudige handelingen: mag via doe-het-zelf of door werknemer(s) met opleidingsattest eenvoudige handelingen
Een hechtgebonden asbesttoepassing (buiten) die al dan niet beschadigd is kan men zelf verwijderen (bv. in daarvoor bedoelde asbestzakken). Opgepast, verweerde asbesttoepassingen of asbesttoepassingen in slechte staat kunnen makkelijk verder breken of vergruizen. U mag enkel beschadigd of verweerd asbest verwijderen als deze niet verder beschadigd raakt of vergruist, geraakt deze toch verder beschadigd dient deze te verwijderd worden door een erkend asbestverwijderaar. Voor aanvang van de verwijdering en tijdens de verwijdering dient u de persoonlijke beschermingsmiddelen te respecteren.

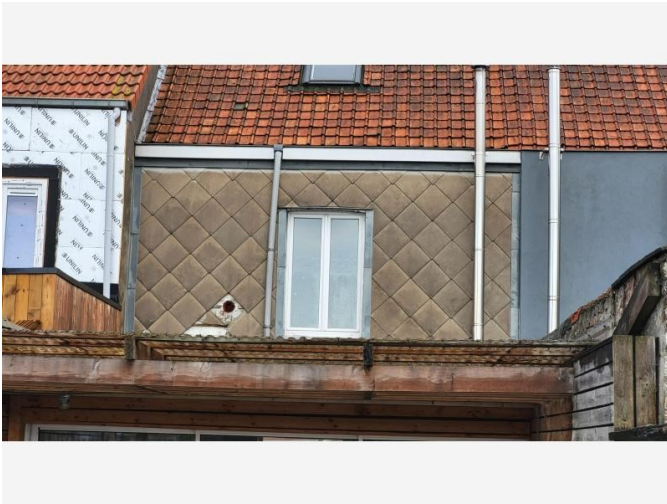
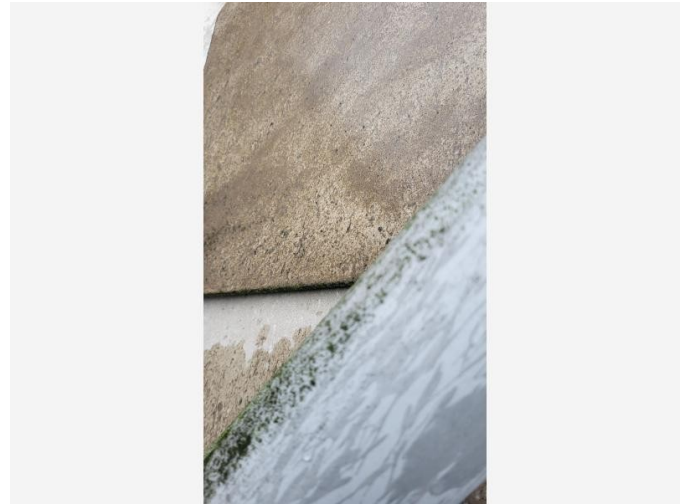
Conclusie

Het asbestmateriaal valt onder de mijlpaal van 2034.

Eindbeoordeling materiaalrisico	Laag materiaalrisico en/of verlaagde kans op vezelvrijgave
---------------------------------	--

Gebondenheid	Categorie 1: hechtgebonden in oorsprong
Asbestsoort (vezeltype)	Alleen chrysotiel
Asbestconcentratie	Laag (< 50%)
Afschermingsgraad van het gehele materiaal	Geheel of deels vrij aan de buitenlucht
Toestand van het materiaal	Licht beschadigd, licht verweerd. Intact materiaal type Pical – asbestboard of categorie III 'gebondenheid'

#	Type	Referentie	Resultaat
2.1	Puntmonster	2344722-01	Chrysotiel

Beschrijving	Leien achtergevel
Omgeving	Buiten
Primaire drager	Wand buitenschil
Asbestmateriaal	Dak- en gevelbekleding - Lei, shingle
Bindmiddel van asbestmateriaal	Cement

Verwijderen

- Verwijder dit asbestmateriaal zo snel mogelijk. Volg de toestand goed op.
- Hemelwater dat afspoelt van asbestcement daken of gevels kan asbestdeeltjes bevatten. Gebruik het enkel voor gesloten circuits (bv. spoelen toiletten). Reinig na het vervangen van het dak of de gevel de dakgoten en regenwaterput of -ton om asbesthoudend sediment of slib te verwijderen

- Eenvoudige handelingen: mag via doe-het-zelf of door werknemer(s) met opleidingsattest eenvoudige handelingen
Een hechtgebonden asbesttoepassing (buiten) die al dan niet beschadigd is kan men zelf verwijderen (bv. in daarvoor bedoelde asbestzakken). Opgepast, verweerde asbesttoepassingen of asbesttoepassingen in slechte staat kunnen makkelijk verder breken of vergruizen. U mag enkel beschadigd of verweerd asbest verwijderen als deze niet verder beschadigd raakt of vergruist, geraakt deze toch verder beschadigd dient deze te verwijderd worden door een erkend asbestverwijderaar. Voor aanvang van de verwijdering en tijdens de verwijdering dient u de persoonlijke beschermingsmiddelen te respecteren.

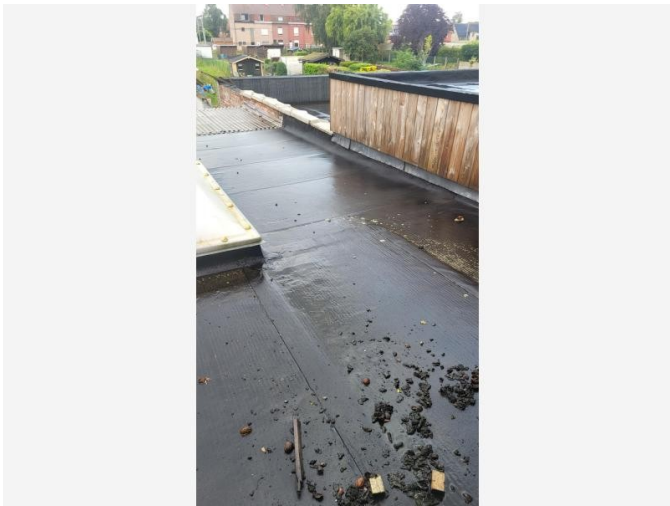
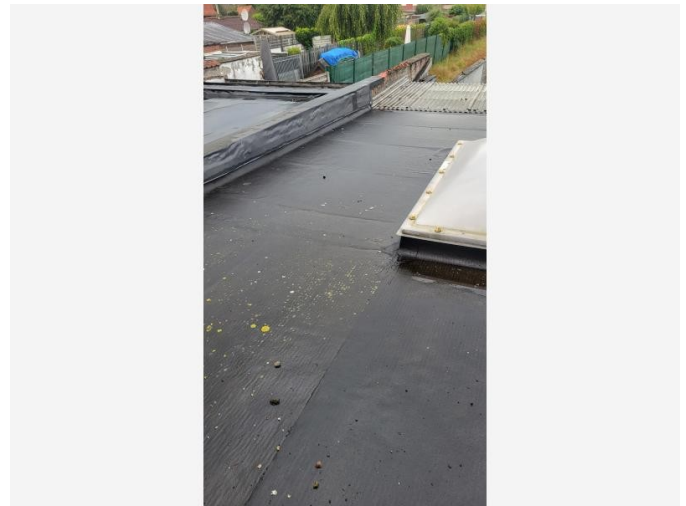
Conclusie

Het asbestmateriaal valt onder de mijlpaal van 2040.

Eindbeoordeling materiaalrisico	Laag materiaalrisico en/of verlaagde kans op vezelvrijgave
---------------------------------	--

Gebondenheid	Categorie 1: hechtgebonden in oorsprong
Asbestsoort (vezeltype)	Crocidoliet aanwezig
Asbestconcentratie	Laag (< 50%)
Afschermingsgraad van het gehele materiaal	Geheel of deels vrij aan de buitenlucht
Toestand van het materiaal	Onbeschadigd, niet verweerd

Beschrijving	Roofing
Omgeving	Buiten
Primaire drager	Plat dak
Asbestmateriaal	Dak- en gevelbekleding - Roofing
Bindmiddel van asbestmateriaal	Bitumen (roofing, teer, asfalt)
Gebondenheid op basis van bindmiddel	Hecht
Hoeveelheid (oppervlakte - aantal)	<ul style="list-style-type: none">• 25,00 m² - 1 stuk
Totale oppervlakte	25,00 m ²
Eenvoudig bereikbaar	Ja
Bevestigingswijze	<ul style="list-style-type: none">• Verlijmd, ingegoten, versmeerd

Identificatiemethode	Vaststelling zonder monstername Motivatie: Groot risico op structurele gevolgschade (lekschade, werking installatie,...)
Destructieve handeling voor identificatie	Nee
Opmerking	Om de waterdichtheid van het dak te garanderen werd geen staalname genomen van het plat dak.

Zorgvuldig beheren

- Zorg voor een veilig beheer. Vermijd het beschadigen van het asbestmateriaal. Controleer de toestand jaarlijks op wijzigingen.
- Voer bijkomende staalname(s) uit.

- Eenvoudige handelingen: enkel door erkend asbestverwijderaar
Gezien de bevestigingswijze (versmeerd) kan de toepassing niet onbeschadigd verwijderd worden. Hechtgebonden buitentoepassingen die niet zonder beschadiging kunnen verwijderd worden dienen door een erkend asbestverwijderaar verwijderd te worden.

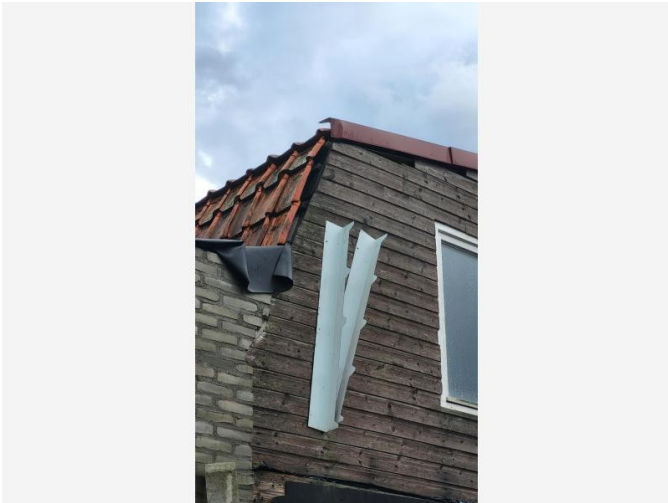
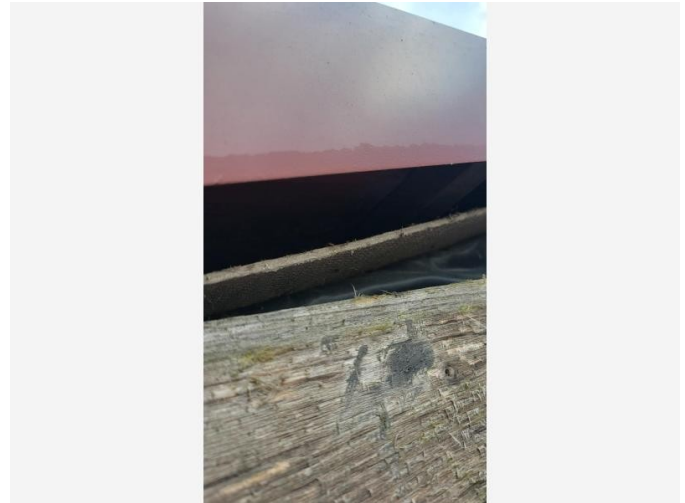
Geen asbest

#	Type	Referentie	Resultaat
4.1	Puntmonster	2344722-02	Geen asbest

Beschrijving	Onderdak bijgebouw
Omgeving	Buiten
Primaire drager	Schuin dak
Bindmiddel van materiaal	Cement
