Asbestinventarisatetest

Hector Henneulaan 29, 1930 Zaventem

Attestnummer : 20240114-000070.000

Uitgegeven op : 14.01.2024

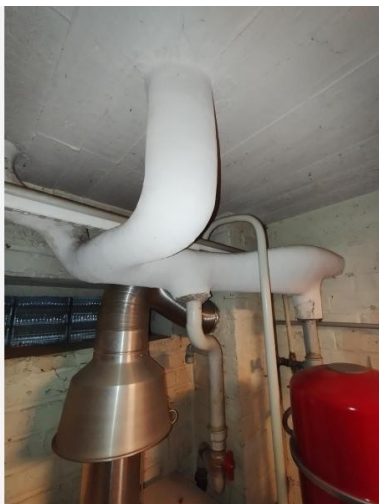
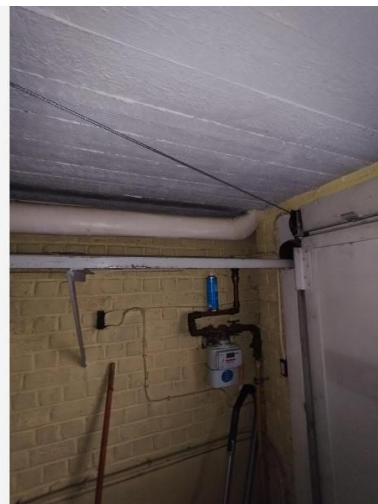
Het asbestmateriaal valt onder de mijlpaal van 2034.

Verwijderen

Eindbeoordeling materiaalrisico	Laag materiaalrisico en/of verlaagde kans op vezelvrijgave
---------------------------------	--

Gebondenheid	Categorie 2: niet-hechtgebonden met matrix
Asbestsoort (vezeltype)	Crocidoliet aanwezig
Asbestconcentratie	Hoog ($\geq 50\%$)
Afschermingsgraad van het gehele materiaal	Niet stootvaste afscherming
Toestand van het materiaal	Onbeschadigd, niet verweerd

Beschrijving	leidingisolatie
Omgeving	Binnen
Primaire drager	HVAC infrastructuur en uitrusting
Asbestmateriaal	In-situ afwerkingslagen - Thermische isolatie
Bindmiddel van asbestmateriaal	Gips - kalk
Gebondenheid op basis van bindmiddel	Niet-hechtgebonden
Hoeveelheid (lengte - omtrek - dikte - aantal)	<ul style="list-style-type: none">14,00 m - 80,00 cm - 1,00 cm - 1 stuk
Totaal volume	0,112 m ³

- Zorg voor een veilig beheer. Vermijd het beschadigen van het asbestmateriaal. Controleer de toestand jaarlijks op wijzigingen.
- Voer bijkomende staalname(s) uit.

- Hermetische zone (erkend asbestverwijderaar)
Gipsisolatie wordt losgesneden van dragermateriaal (leiding), asbesthoudend gips zal gemakkelijk verbrossen en is losgebonden. Om geen asbestvezels te verspreiden naar de omgeving, dient dit in hermetische zone verwijderd te worden.

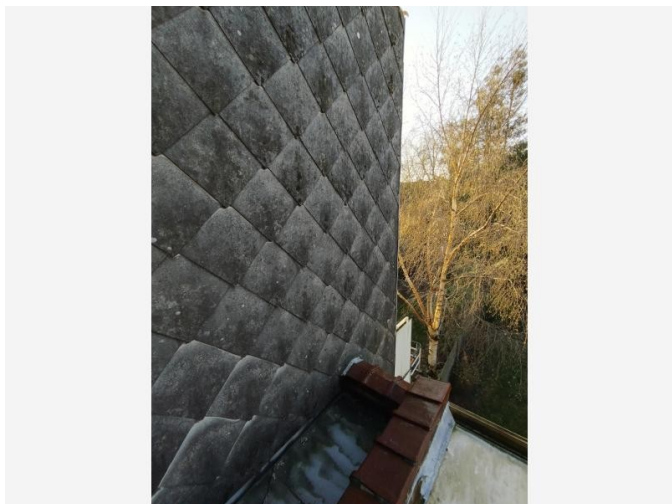
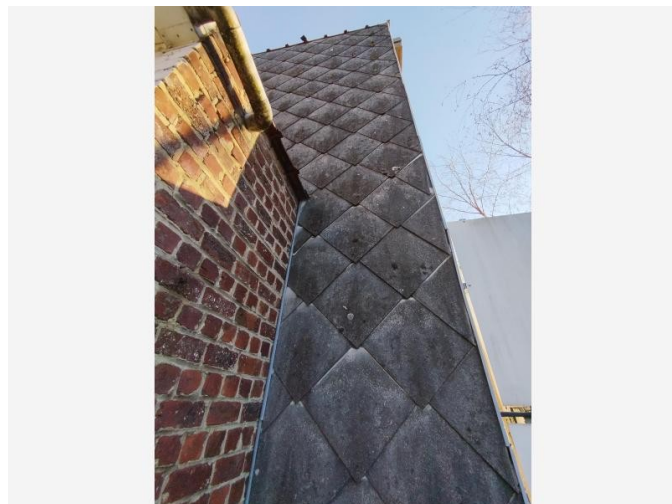
Het asbestmateriaal valt onder de mijlpaal van 2034.

Verwijderen

Eindbeoordeling materiaalrisico	Laag materiaalrisico en/of verlaagde kans op vezelvrijgave
---------------------------------	--

Gebondenheid	Categorie 1: hechtgebonden in oorsprong
Asbestsoort (vezeltype)	Crocidoliet aanwezig
Asbestconcentratie	Laag (< 50%)
Afschermingsgraad van het gehele materiaal	Geheel of deels vrij aan de buitenlucht
Toestand van het materiaal	Licht beschadigd, licht verweerd. Intact materiaal type Pical – asbestboard of categorie III 'gebondenheid'

Beschrijving	gevelleien scheidingsmuur
Omgeving	Buiten
Primaire drager	Wand vrijstaand (scheidingsmuur, ...)
Asbestmateriaal	Dak- en gevelbekleding - Lei, shingle
Bindmiddel van asbestmateriaal	Cement
Gebondenheid op basis van bindmiddel	Hecht
Hoeveelheid (oppervlakte - aantal)	• 30,00 m ² - 1 stuk
Totale oppervlakte	30,00 m ²
Eenvoudig bereikbaar	Ja

Bevestigingswijze	<ul style="list-style-type: none">• Genageld, geniet
Identificatiemethode	Vaststelling zonder monsternamen
Destructieve handeling voor identificatie	Nee
Opmerking	Leien zijn gevelbekleding van de naastliggende woning (Hector Henneaulaan 27, Zaventem).

- Zorg voor een veilig beheer. Vermijd het beschadigen van het asbestmateriaal. Controleer de toestand jaarlijks op wijzigingen.
- Voer bijkomende staalname(s) uit.

- Eenvoudige handelingen: mag via doe-het-zelf of door werknemer(s) met opleidingsattest eenvoudige handelingen
Dragen van de nodige beschermingsmiddelen (mondmasker ffp3, handschoenen, tyvec). Indien mogelijk de ondervloer afdekken, leien voorzichtig verwijderen, extra fixeren, niet breken, niet gooien, onmiddellijk verpakken of voorzichtig in container met asbest bag plaatsen.

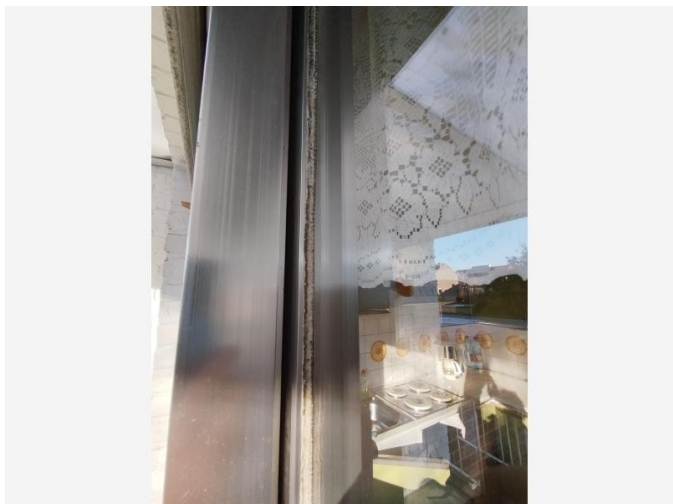
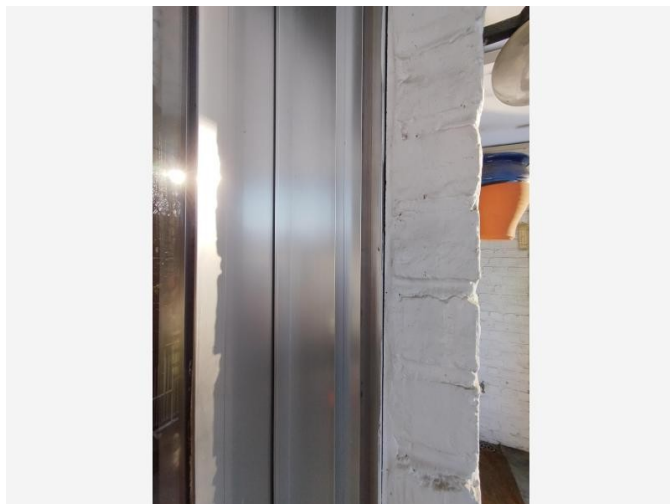
Het asbestmateriaal valt onder de mijlpaal van 2040.

Zorgvuldig beheren

Eindbeoordeling materiaalrisico	Laag materiaalrisico en/of verlaagde kans op vezelvrijgave
---------------------------------	--

Gebondenheid	Categorie 1: hechtgebonden in oorsprong
Asbestsoort (vezeltype)	Amfibool aanwezig, uitgezonderd crocidoliet
Asbestconcentratie	Laag (< 50%)
Afschermingsgraad van het gehele materiaal	Geheel of deels vrij aan de buitenlucht
Toestand van het materiaal	Licht beschadigd, licht verweerd. Intact materiaal type Pical – asbestboard of categorie III 'gebondenheid'

Beschrijving	stopverf keukenraam
Omgeving	Buiten
Primaire drager	Wandopening verticaal (raam, deur, ...)
Asbestmateriaal	In-situ afwerkingslagen - Pasta, stopverf, voegsel, stopsel, vulsel, mastiek, katten, ...
Bindmiddel van asbestmateriaal	Kitten, mastiek, pasta
Gebondenheid op basis van bindmiddel	Hecht
Hoeveelheid (gewicht - aantal)	• 1,00 kg - 1 stuk
Totaal gewicht	1,00 kg

Eenvoudig bereikbaar	Ja
Bevestigingswijze	<ul style="list-style-type: none">• Verlijmd, ingegoten, versmeerd
Identificatiemethode	Vaststelling zonder monstername
Destructieve handeling voor identificatie	Nee
Opmerking	8lm. De stopverf werd niet bemonsterd omwille van esthetische redenen. Mogelijks asbestverdachte stopverf (hard). Extra controle aangewezen bij renovatiewerken. De toepassing blijft asbestverdacht.

- Zorg voor een veilig beheer. Vermijd het beschadigen van het asbestmateriaal. Controleer de toestand jaarlijks op wijzigingen.
- Voer bijkomende staalname(s) uit.

- Eenvoudige handelingen: enkel door erkend asbestverwijderaar
De toepassing extra fixeren en gebruik van puntafzuiging dmv stofzuiger met absoluut filter

De ramen kunnen eventueel in zijn geheel afgevoerd worden als asbesthoudend afval. Indien aluminium en glas gescheiden afgevoerd worden, mogen er geen stopverf restanten achterblijven op het metaalwerk.

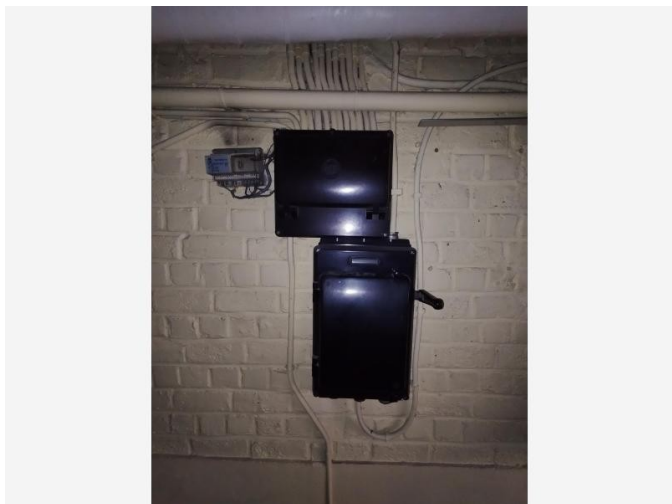
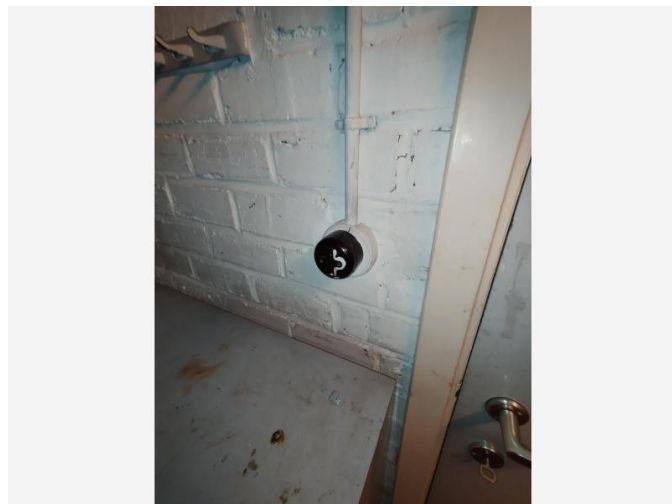
Het asbestmateriaal valt onder de mijlpaal van 2040.

Zorgvuldig beheren

Eindbeoordeling materiaalisico	Laag materiaalisico en/of verlaagde kans op vezelvrijgave
--------------------------------	---

Gebondenheid	Categorie 1: hechtgebonden in oorsprong
Asbestsoort (vezeltype)	Crocidoliet aanwezig
Asbestconcentratie	Laag (< 50%)
Afschermingsgraad van het gehele materiaal	Geheel of deels (ook) vrij aan de binnenlucht
Toestand van het materiaal	Onbeschadigd, niet verweerd

Beschrijving	bakeliet stoppenkast en schakelaar
Omgeving	Binnen
Primaire drager	Communicatie en elektrische infrastructuur en uitrusting
Asbestmateriaal	Plaat, paneel, tablet - Type Bakeliet
Bindmiddel van asbestmateriaal	Kunststof of -hars
Gebondenheid op basis van bindmiddel	Hecht
Hoeveelheid (oppervlakte - dikte - aantal)	• 0,30 m ² - 1,00 cm - 1 stuk
Totaal volume	0,003 m ³
Eenvoudig bereikbaar	Ja
Bevestigingswijze	• Geschroefd
Identificatiemethode	Vaststelling zonder monsternamen

Destructieve handeling voor identificatie	Nee
Opmerking	<p>Het is moeilijk te bepalen of de bakeliettoepassingen in de woning ook effectief asbesthoudend zijn (het kan ook gaan om de asbestvrije variant).</p> <p>Er werd geen monster genomen owv beschadiging aan een elektrisch gerelateerde toepassing, extra controle bij verwijdering van het verdacht materiaal. Vermoedelijk zullen de toepassingen verwijderd worden bij aanpassing van het elektriciteitsnetwerk.</p>

- Verwijder dit asbestmateriaal zo snel mogelijk. Volg de toestand goed op.
- Voer bijkomende staalname(s) uit.

- Eenvoudige handelingen: mag via doe-het-zelf of door werknemer(s) met opleidingsattest eenvoudige handelingen
Schakelaars, stopcontacten en andere gelijkaardige toepassingen kunnen eenvoudig losgeschroefd worden --> EH doe-het-zelf. Afgesloten of verzegelde kast --> EH opgeleid techniek personeel 8u basisopleiding asbest.

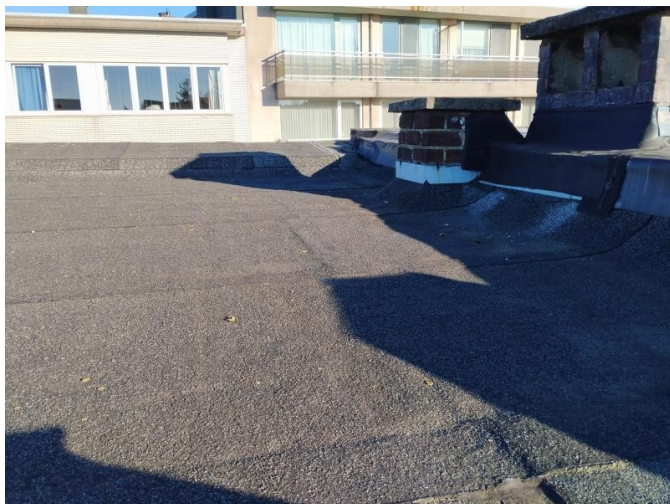
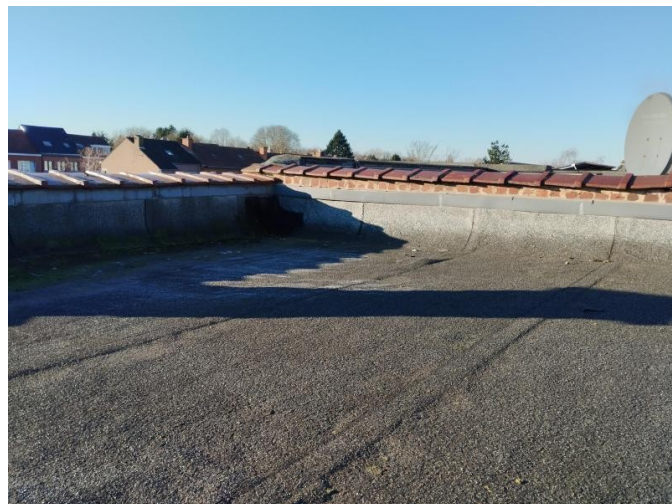
Het asbestmateriaal valt onder de mijlpaal van 2040.

Zorgvuldig beheren

Eindbeoordeling materiaalrisico	Zeer laag materiaalrisico en/of zeer lage kans op vezelvrijgave
---------------------------------	---

Gebondenheid	Categorie 1: hechtgebonden in oorsprong
Asbestsoort (vezeltype)	Alleen chrysotiel
Asbestconcentratie	Laag (< 50%)
Afschermingsgraad van het gehele materiaal	Geheel of deels vrij aan de buitenlucht
Toestand van het materiaal	Onbeschadigd, niet verweerd

Beschrijving	bitumen plat dak
Omgeving	Buiten
Primaire drager	Plat dak
Asbestmateriaal	Dak- en gevelbekleding - Roofing
Bindmiddel van asbestmateriaal	Bitumen (roofing, teer, asfalt)
Gebondenheid op basis van bindmiddel	Hecht
Hoeveelheid (oppervlakte - aantal)	<ul style="list-style-type: none">60,00 m² - 1 stuk
Totale oppervlakte	60,00 m ²
Eenvoudig bereikbaar	Ja
Bevestigingswijze	<ul style="list-style-type: none">Verlijmd, ingegoten, versmeerd

Identificatiemethode	Vaststelling zonder monstername Motivatie: Onderzoeksbeperking verhinderde monstername
Destructieve handeling voor identificatie	Nee
Opmerking	Volgens het inspectieprotocol is een monstername van roofing verplicht om dit te identificeren als niet-asbesthoudend. Omwille van de hoogte (>3,50m + koepel opening te klein om er door te gaan) is het platte dak niet bereikbaar en kon er bijgevolg geen staal genomen worden. De toepassing wordt in de databank als asbestverdacht beschouwd. Het is aangewezen om extra controle uit te voeren bij eventuele renovatiewerken. De vermelde oppervlaktes, diktes en volumes betreffen een beredeneerde schatting. Er worden geen rechten verleend aan deze oppervlaktes/diktes/volumes.

- Zorg voor een veilig beheer. Vermijd het beschadigen van het asbestmateriaal. Controleer de toestand jaarlijks op wijzigingen.
- Voer bijkomende staalname(s) uit.

- Eenvoudige handelingen: enkel door erkend asbestverwijderaar
Opgeleid personeel (dak werker met 8u basisopleiding asbest)

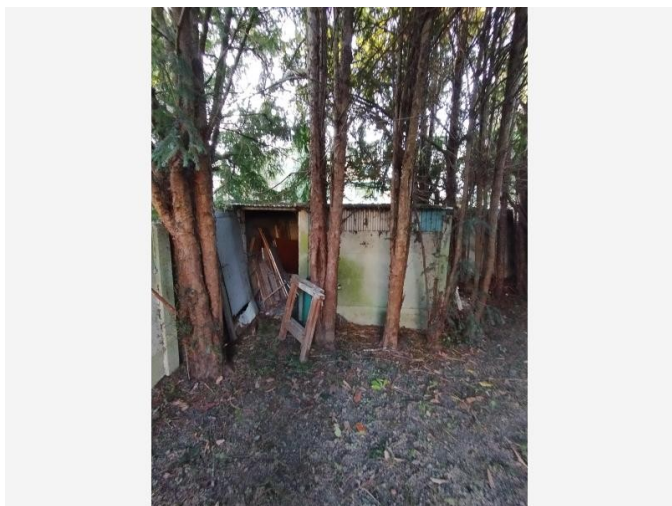
Tuinhuis gecontroleerd. Betonnen muren en kunststoffen golfplaten. Geen verdachte materialen op deze lokatie.

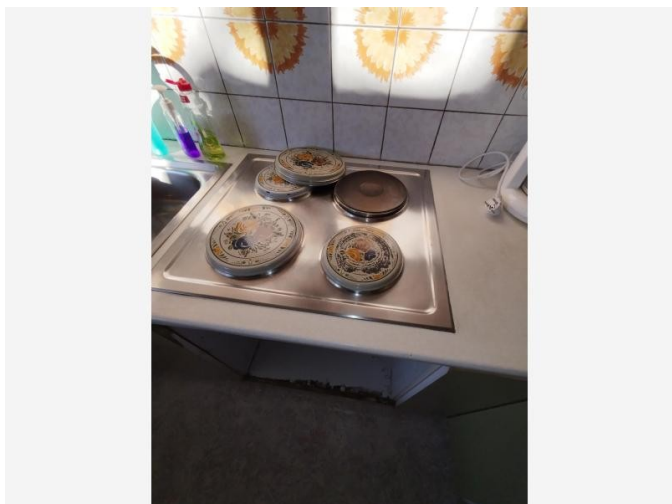
Het is best mogelijk dat onder de metalen kookplaten een asbesthoudende toepassing gebruikt is . (owv brandwerendheid)

Bij defect toestel controle door opgeleid techniker aangewezen.

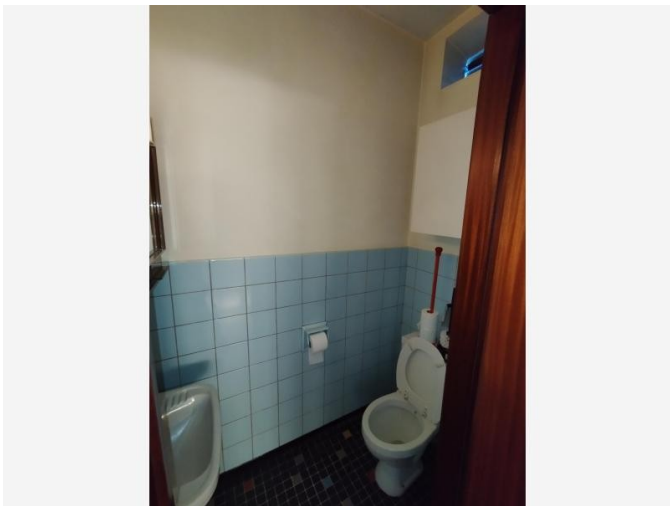
In het inspectieprotocol is een monstername van tegellijm verplicht om dit te identificeren als niet-asbesthoudend. Er waren geen facturen ter beschikking die bevestigen dat de tegels na 2001 waren geplaatst. Er waren geen bestaande beschadigingen aan de wandtegels om de lijm voldoende te kunnen inspecteren. Om dit af te toetsen is het aangewezen om bij eventuele renovatiewerken aan de tegels verder onderzoek/staalname te laten uitvoeren ter controle.

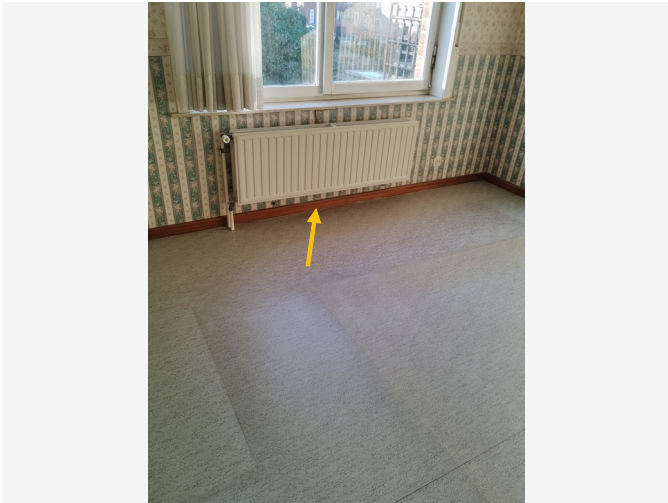
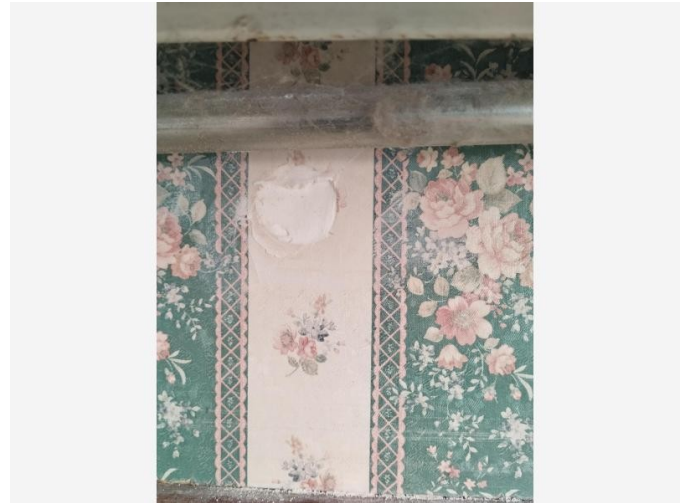
Fiche 9: muurpleister

Geen asbest

#	Type	Referentie	Resultaat
9.1	Mengmonster	001	Geen asbest

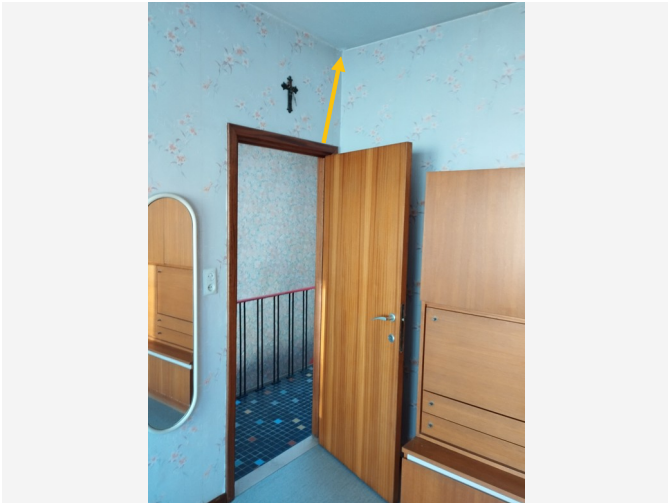
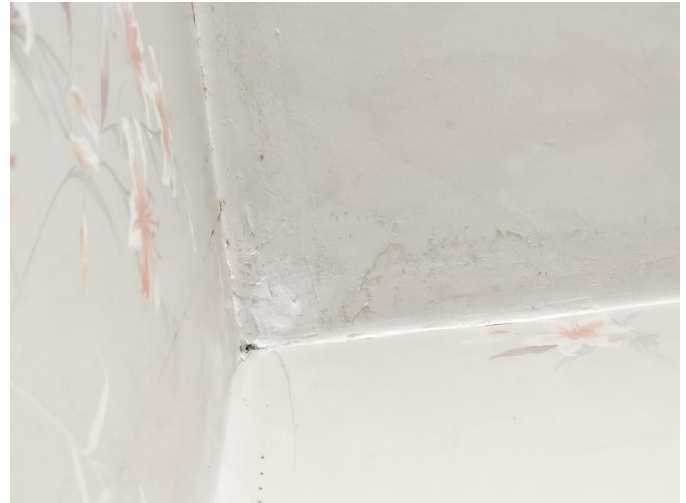
Fiche 10: plafondpleister

Geen asbest

#	Type	Referentie	Resultaat
10.1	Mengmonster	002	Geen asbest

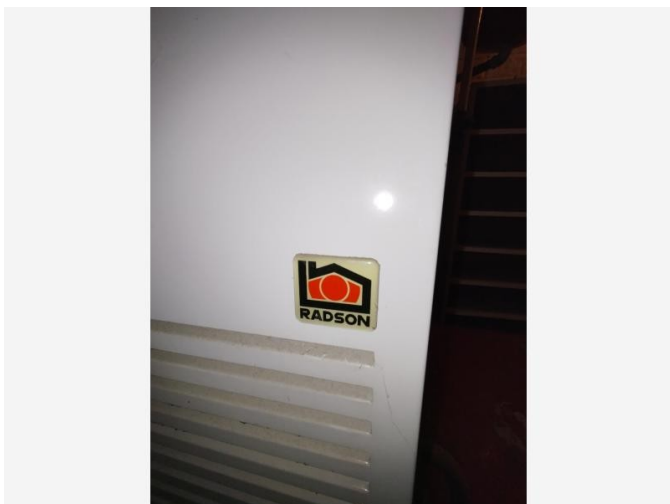
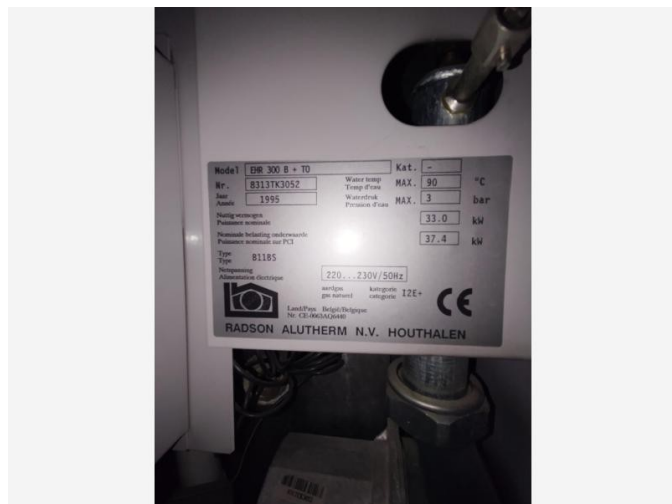
Geen asbest

Beschrijving	cv-ketel - Radson
Omgeving	Binnen
Identificatiemethode	Vaststelling met bewijsdocument, zonder monsternamen
Destructieve handeling voor identificatie	Nee
Opmerking	Informatie uit "IAD-online". Geen asbest.

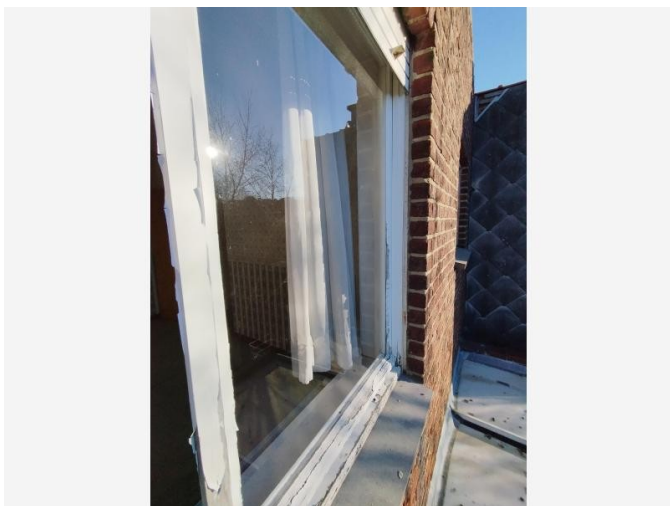
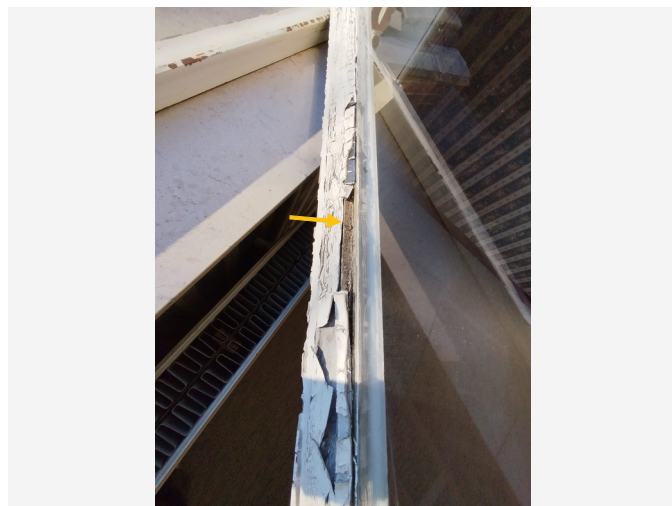
Geen asbest

#	Type	Referentie	Resultaat
12.1	Puntmonster	003	Geen asbest

Beschrijving	stopverf 2de verdieping
Omgeving	Buiten
Primaire drager	Wandopening verticaal (raam, deur, ...)
Bindmiddel van materiaal	Kitten, mastiek, pasta

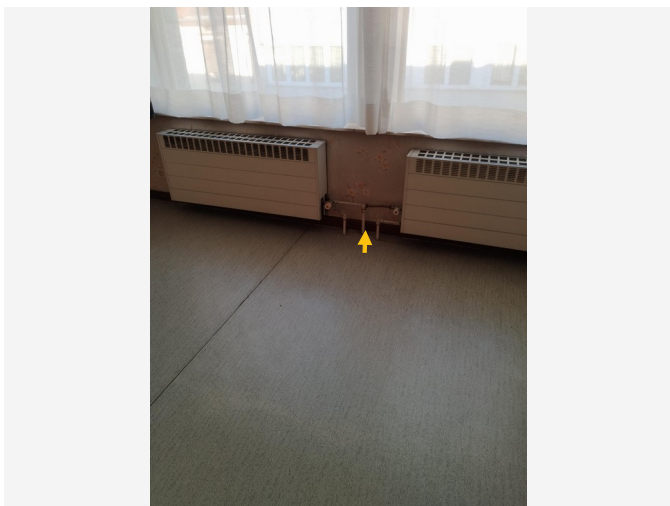
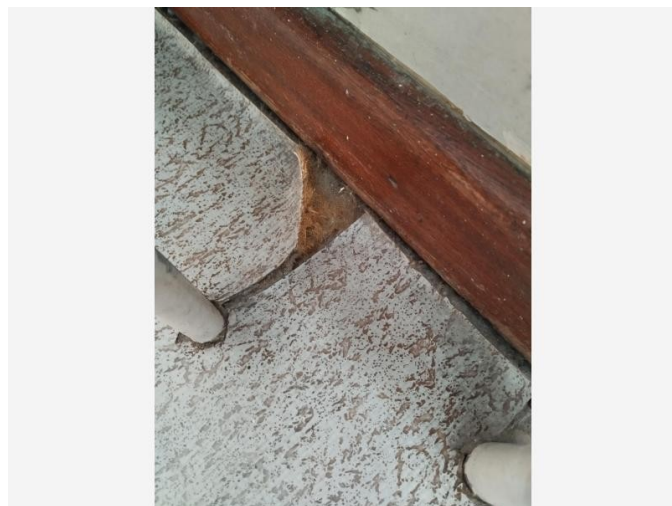
Geen asbest

#	Type	Referentie	Resultaat
13.1	Puntmonster	004	Geen asbest

Beschrijving	vinyl vloerzeil
Omgeving	Binnen
Primaire drager	Vloer
Bindmiddel van materiaal	Kunststof of -hars
