Asbestinventarisatetest

Hoogveld 17B, 1800 Vilvoorde

Attestnummer : 20240112-000209.000

Uitgegeven op : 12.01.2024

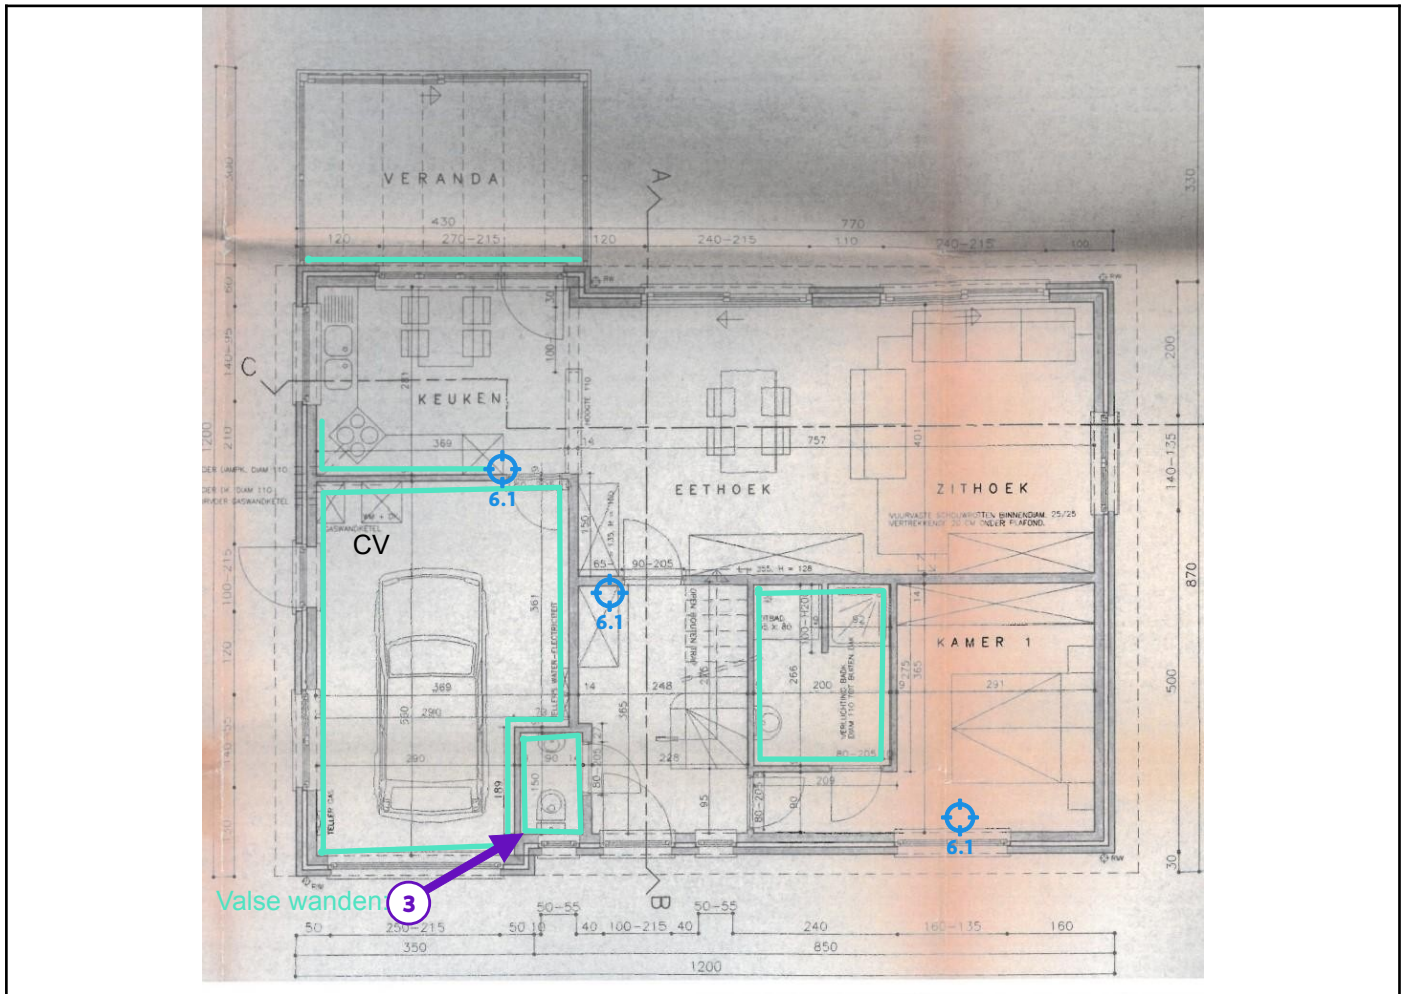
Plan 1.1: Gelijkvloers

Beschrijving	Type	Actie
3. Valse wanden (geen pleisterwerk zichtbaar)	Advies	-
6. Pleisterwerk muur	Geen asbest	-
6.1 Code: 1	Mengmonster	-

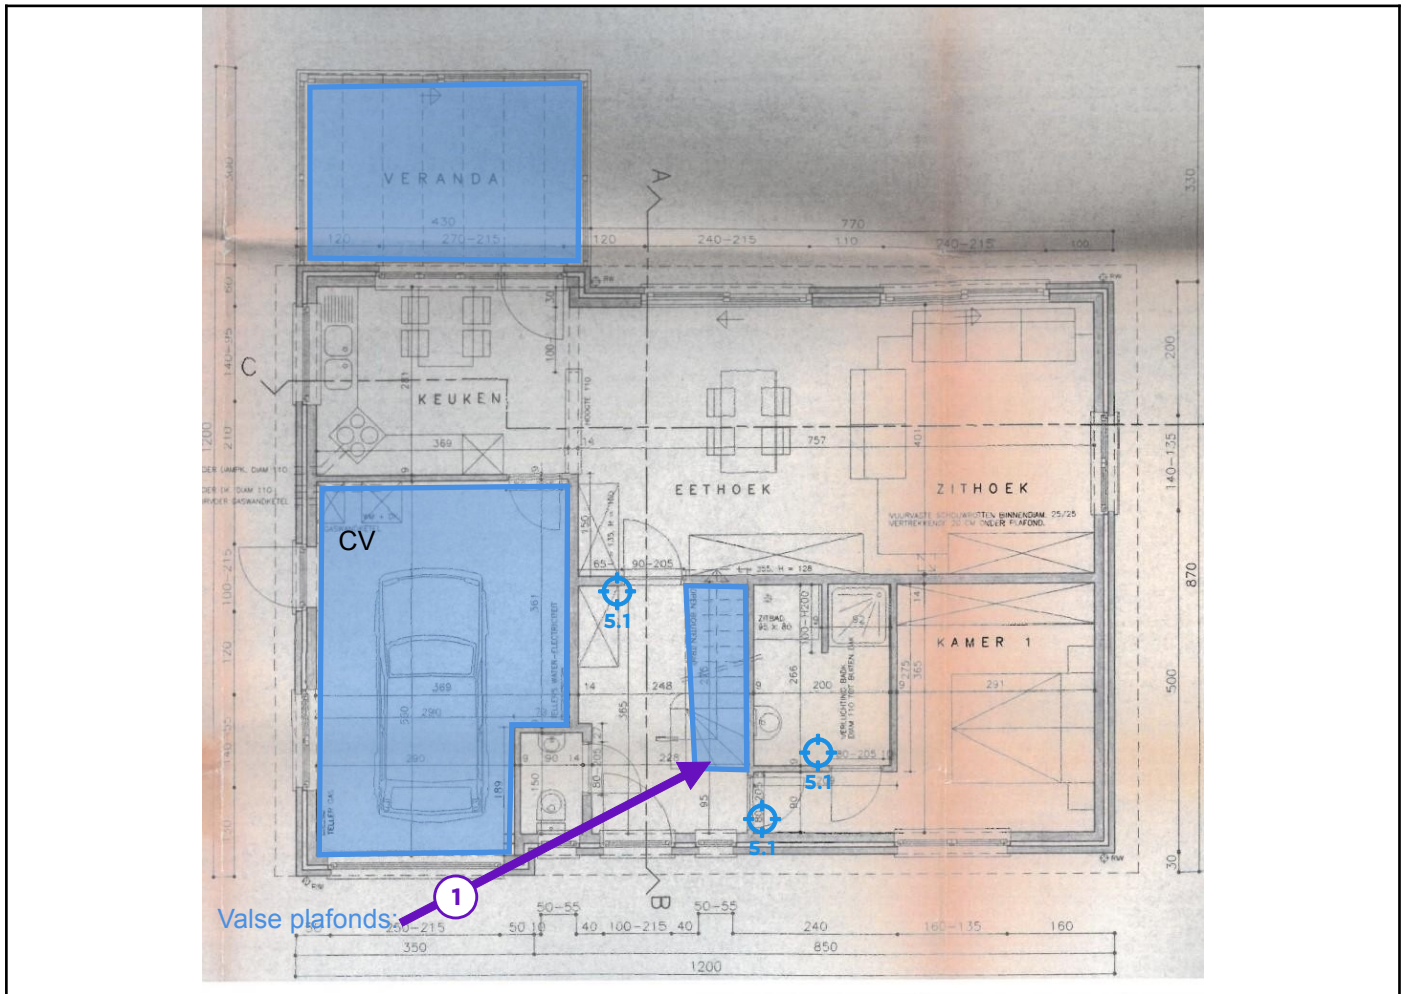
Plan 1.2: Gelijkvloers

Beschrijving	Type	Actie
1. Valse plafonds (geen pleisterwerk zichtbaar)	Advies	-
5. Pleisterwerk plafond	Geen asbest	-
5.1 Code: 2	Mengmonster	-

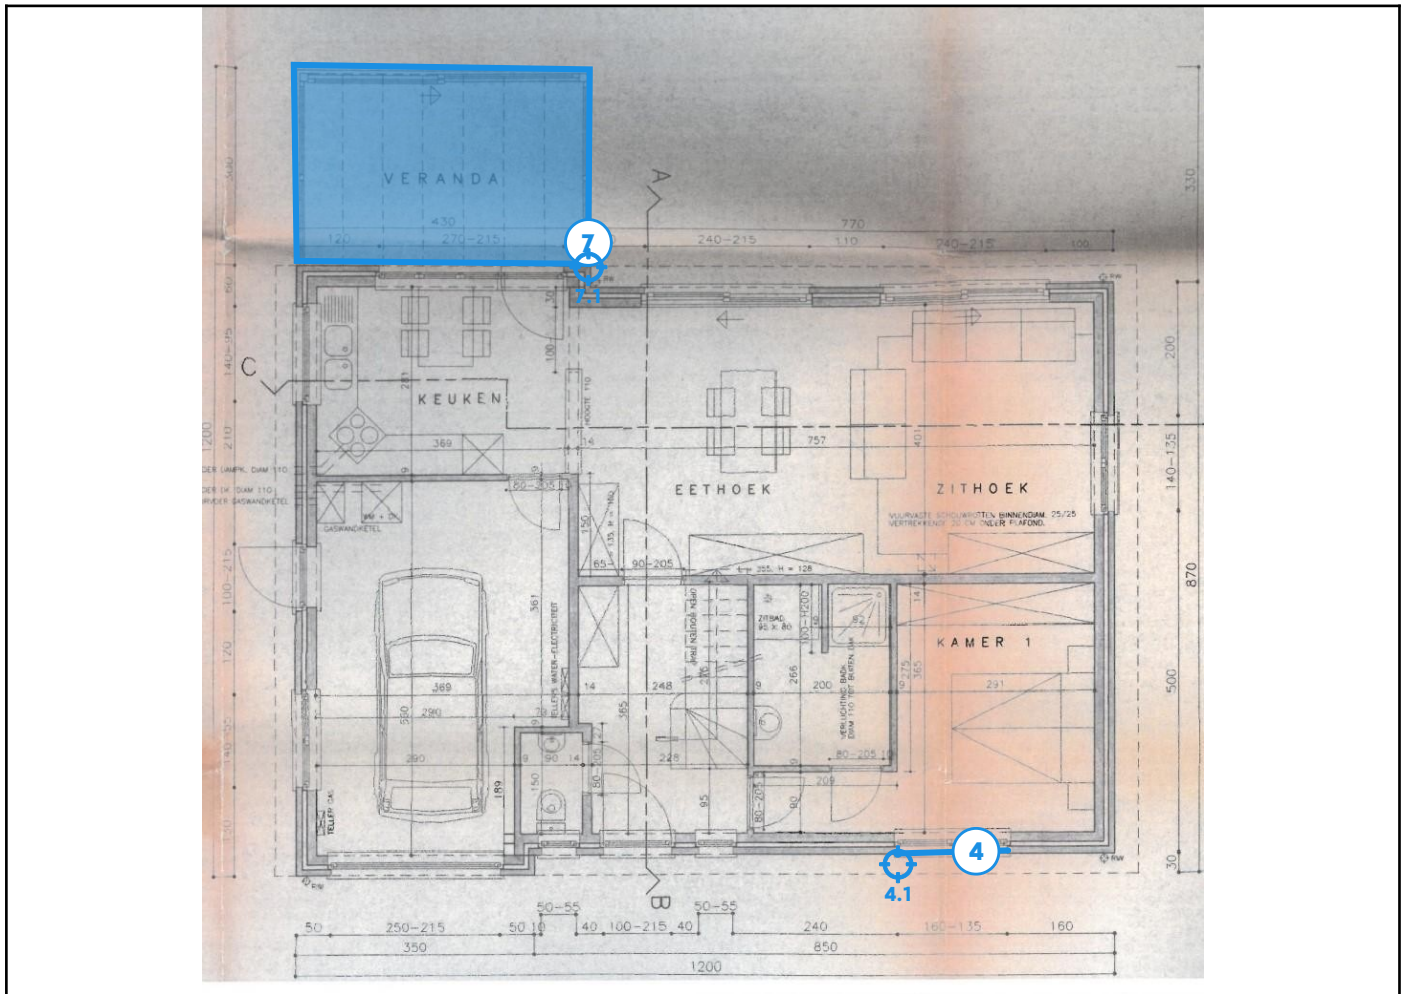
Plan 1.3: Gelijkvloers

Beschrijving	Type	Actie
4. Mastiek rond raam / rolluik	Geen asbest	-
4.1 Code: 3	Puntmonster	-
7. Roofing op veranda	Geen asbest	-
7.1 Code: 4	Puntmonster	-

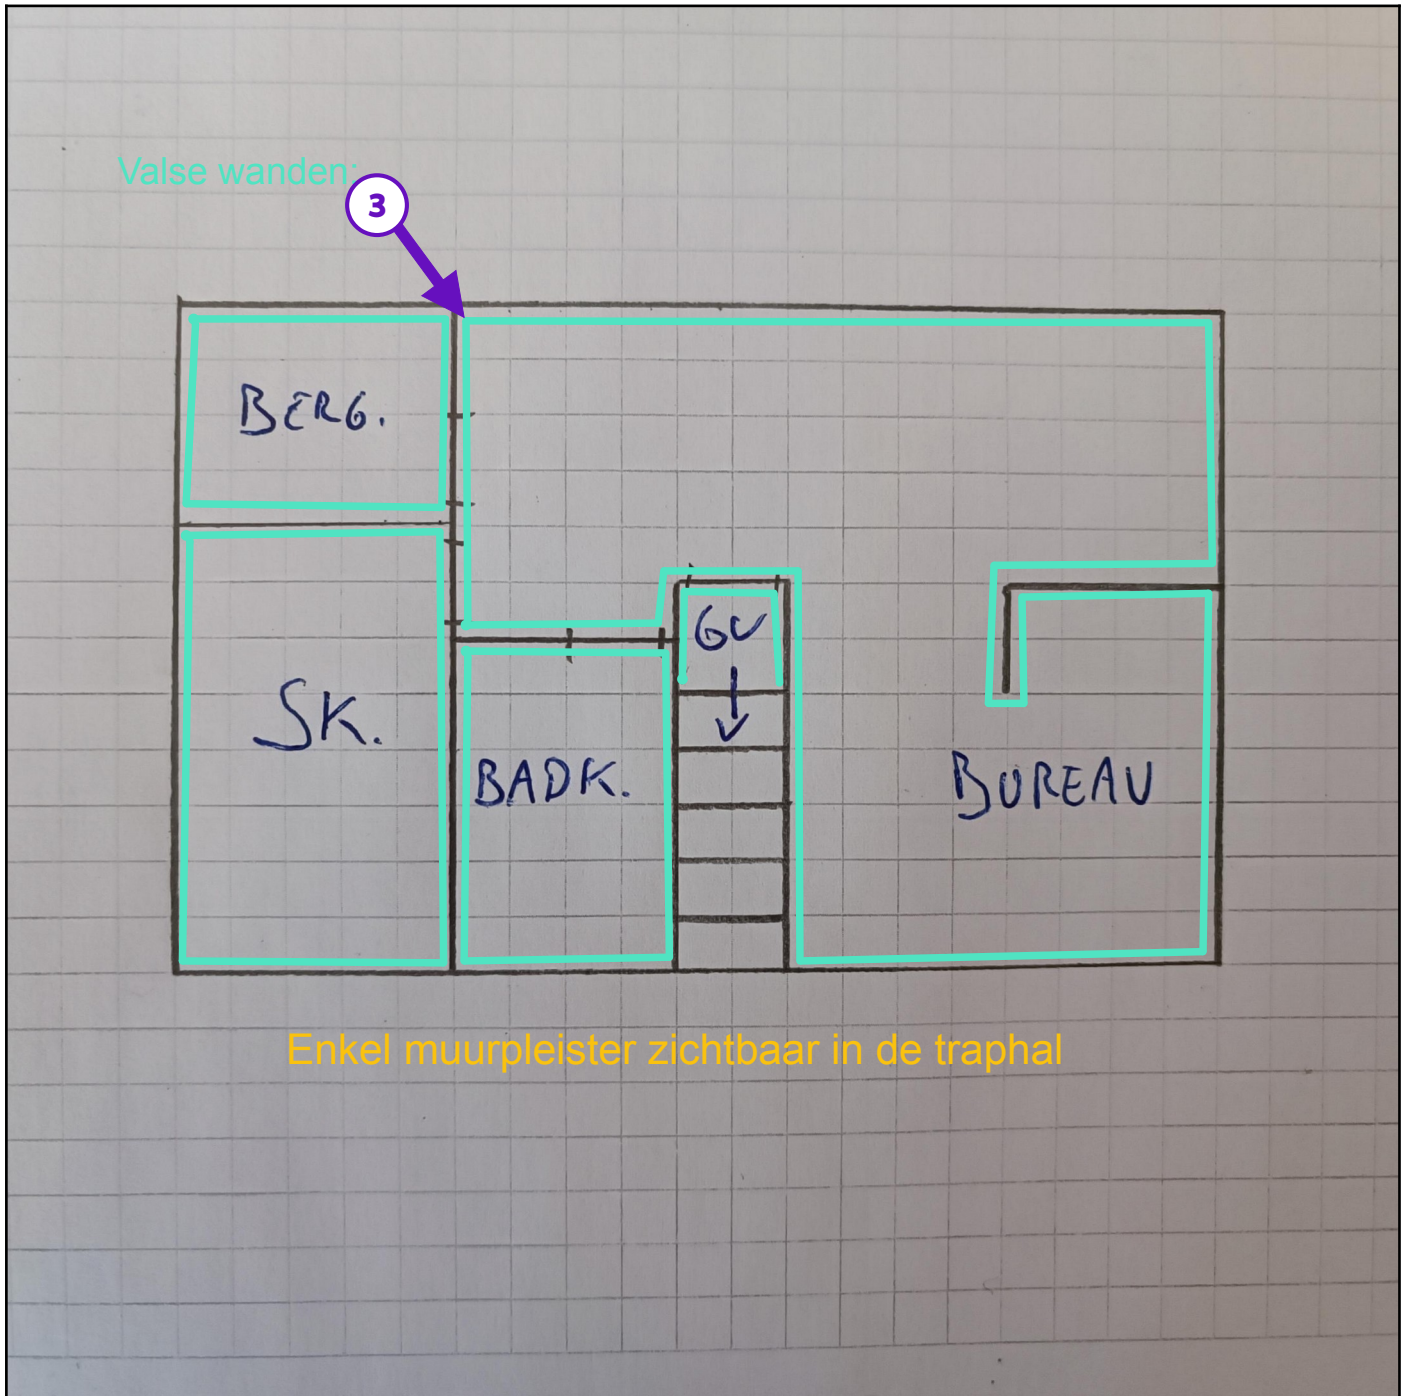
Plan 1.4: 1e verdiep

Beschrijving	Type	Actie
3. Valse wanden (geen pleisterwerk zichtbaar)	Advies	-
6. Pleisterwerk muur	Geen asbest	-

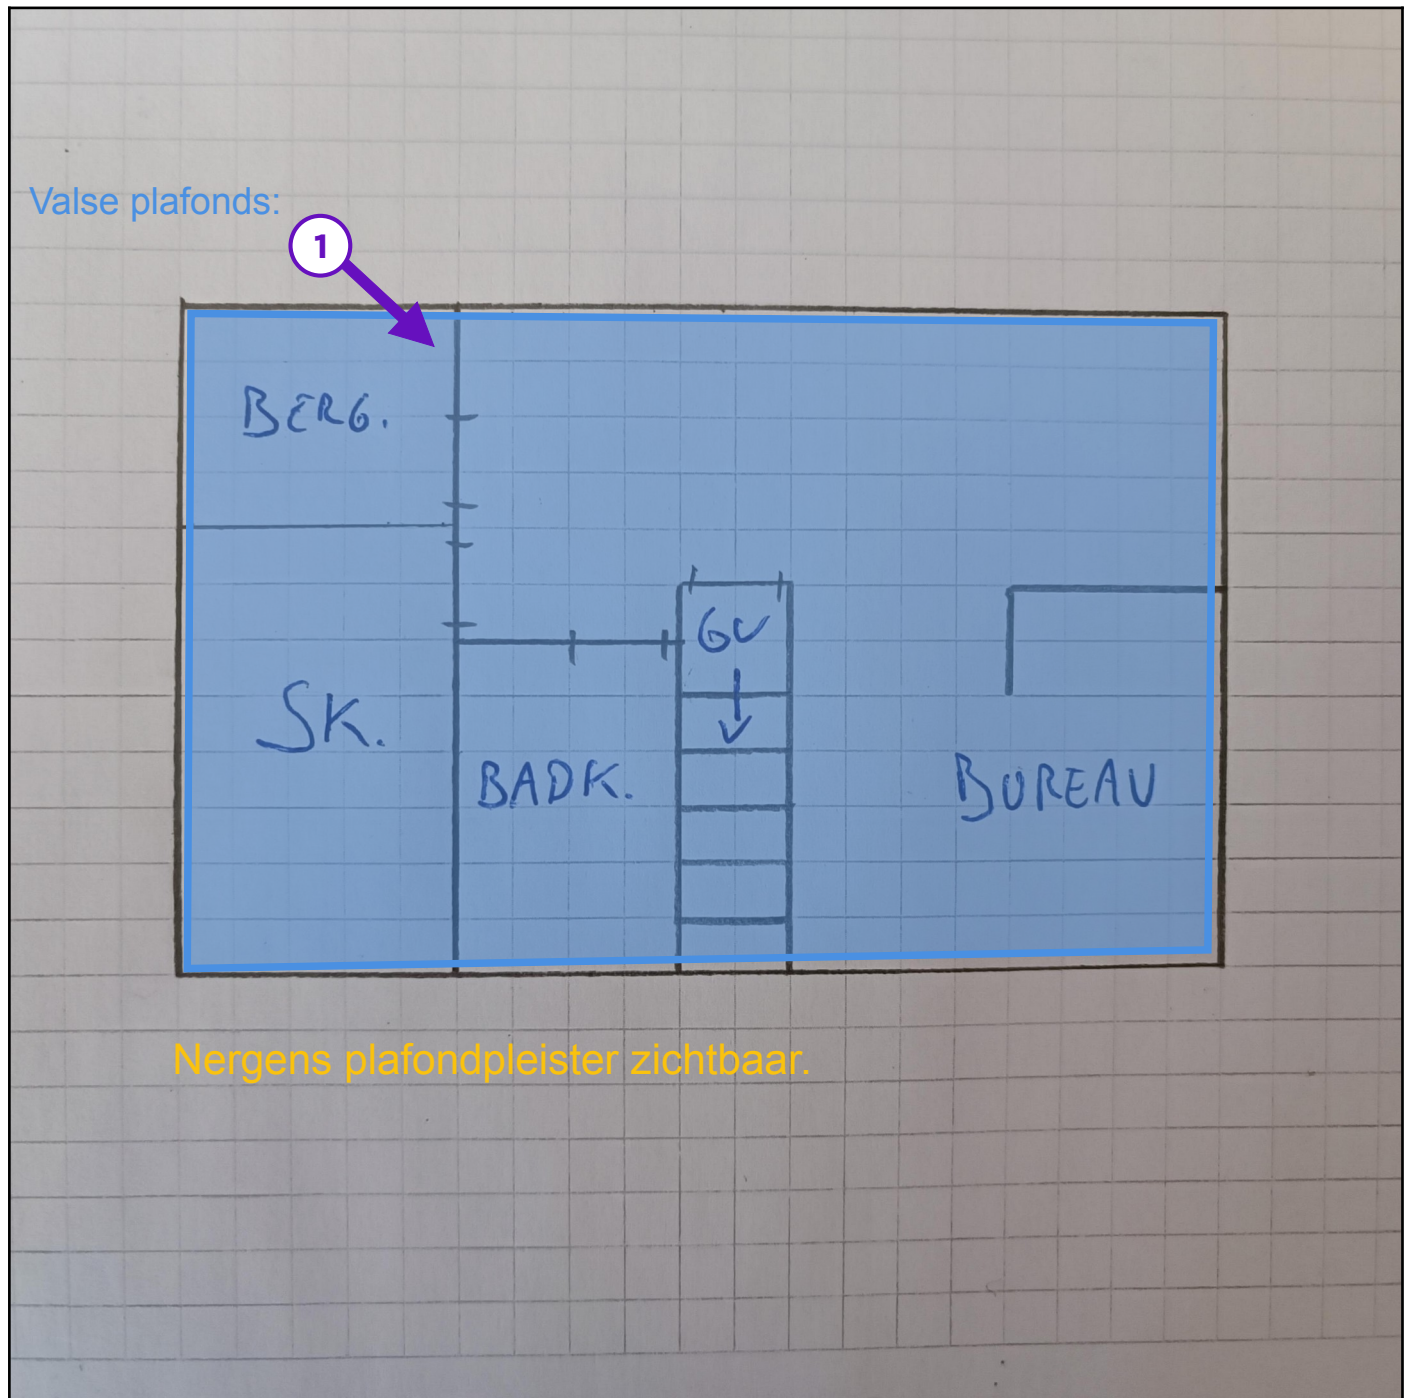
Plan 1.5: 1e verdiep

Beschrijving	Type	Actie
1. Valse plafonds (geen pleisterwerk zichtbaar)	Advies	-
5. Pleisterwerk plafond	Geen asbest	-

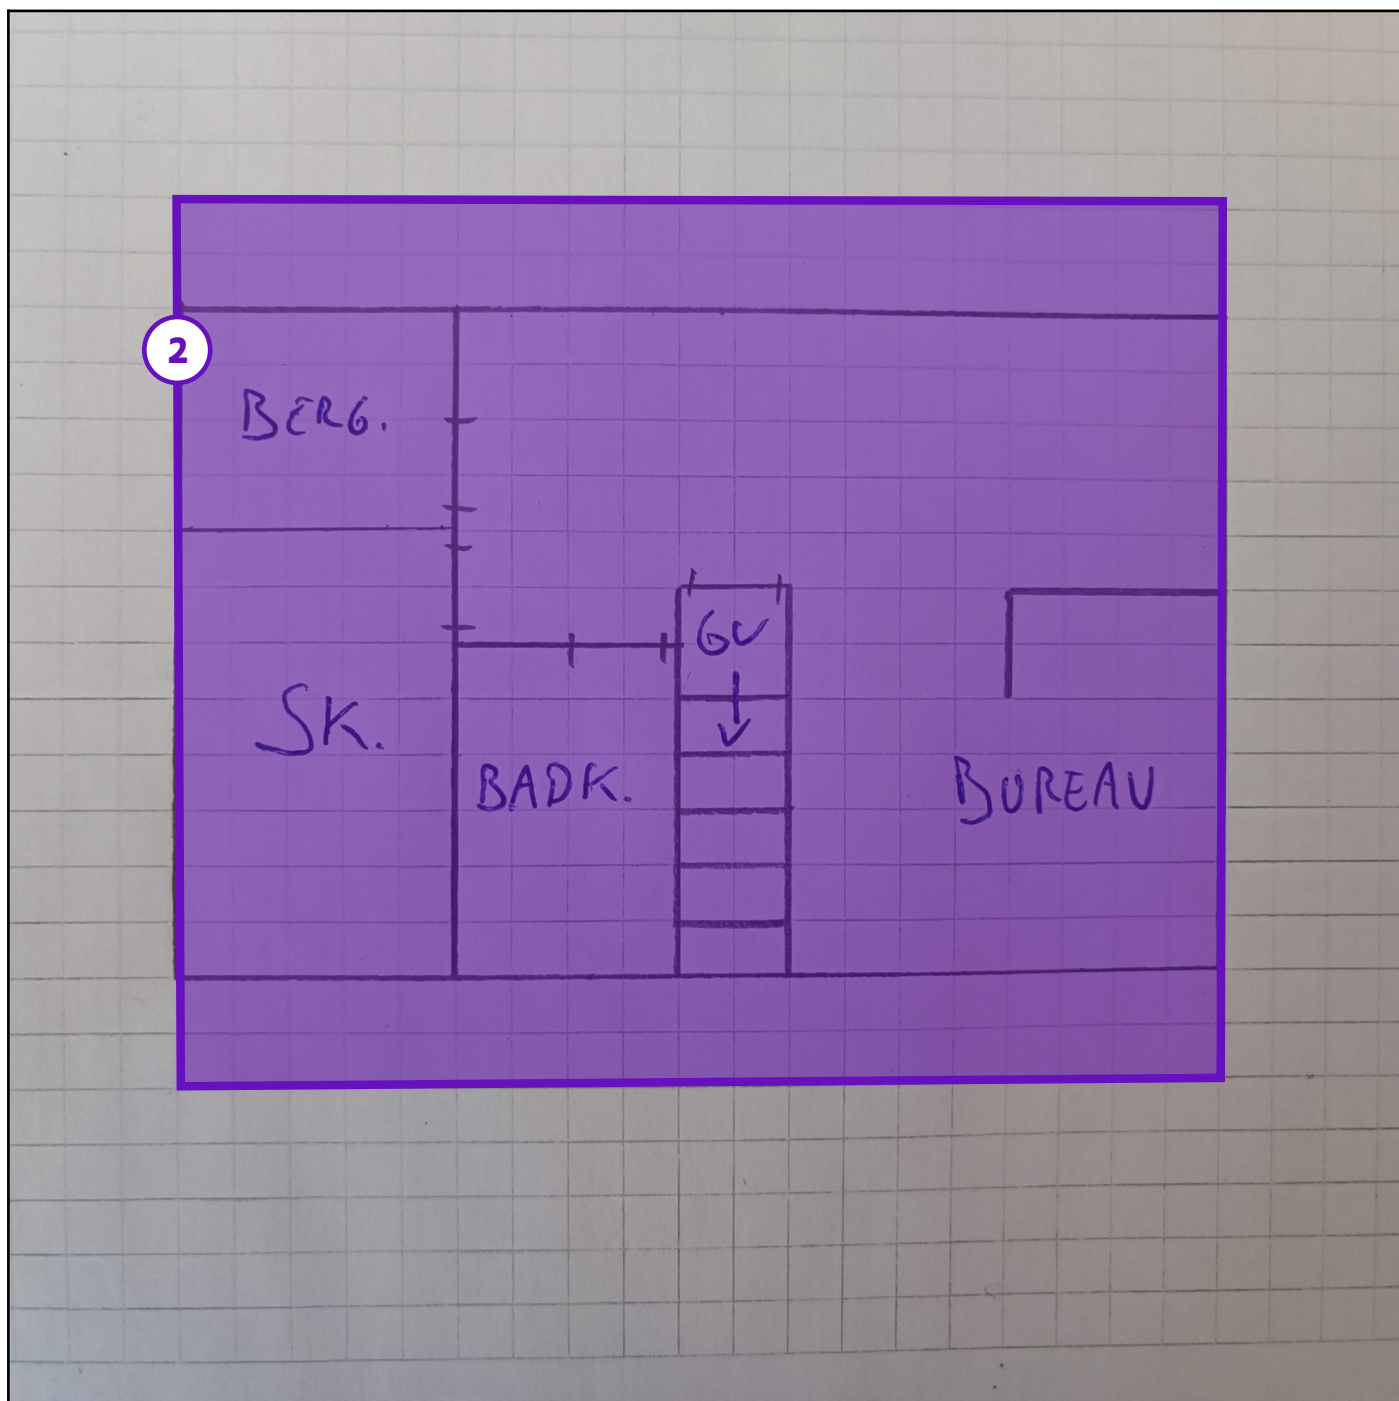
Plan 1.6: 1e verdiep

Beschrijving	Type	Actie
2. Onderdak gecontroleerd	Advies	-

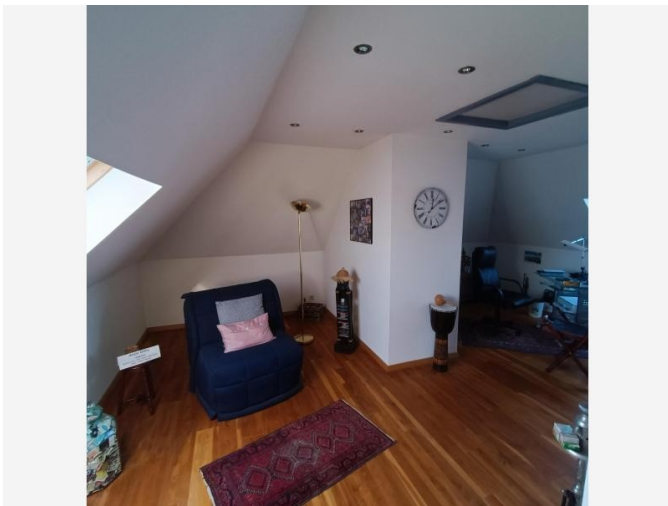
Het is niet gekend of er pleisterwerk aanwezig is onder de valse plafonds, te controleren bij werken
Ook is hierdoor staalname pleisterwerk plafond op het hele 1e verdiep niet mogelijk.
Bij renovatiewerken in het oog te houden of er geen asbestverdachte lagen aanwezig zijn.

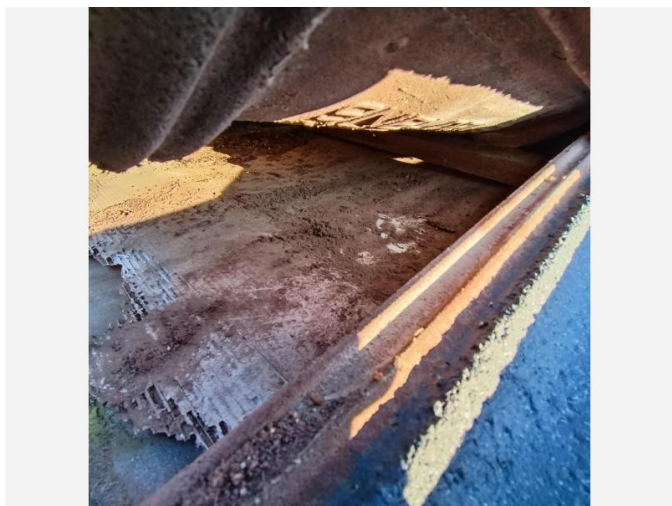
Langs de binnenkant van de woning is er op het 1e verdiep op enkele plaatsen een witte plastic zichtbaar.

Alsook op de kleine zolder. Langs de buitenkant van de woning enkele dakpannen opgehoften met daarachter dezelfde witte plastic zichtbaar. Achter deze plastic was niets meer aanwezig.

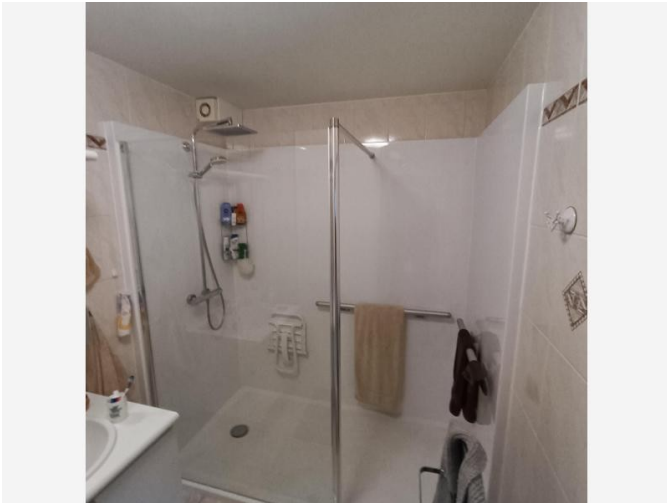
Het is niet gekend of er pleisterwerk aanwezig is achter de valse wanden, te controleren bij werken. Bij renovatiewerken in het oog te houden of er geen asbestverdachte lagen aanwezig zijn.

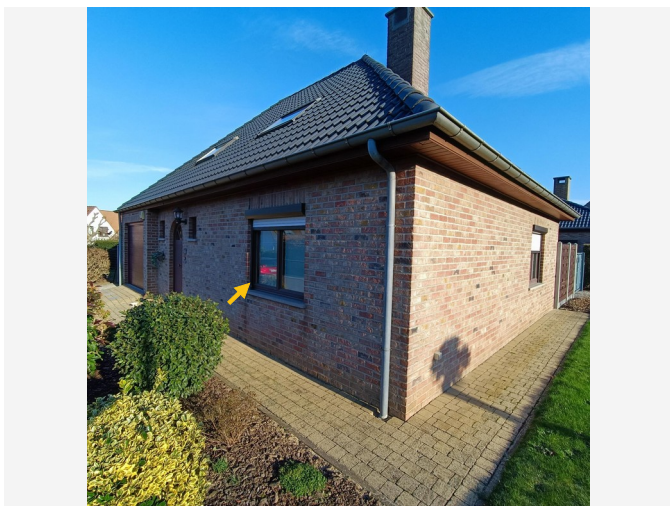
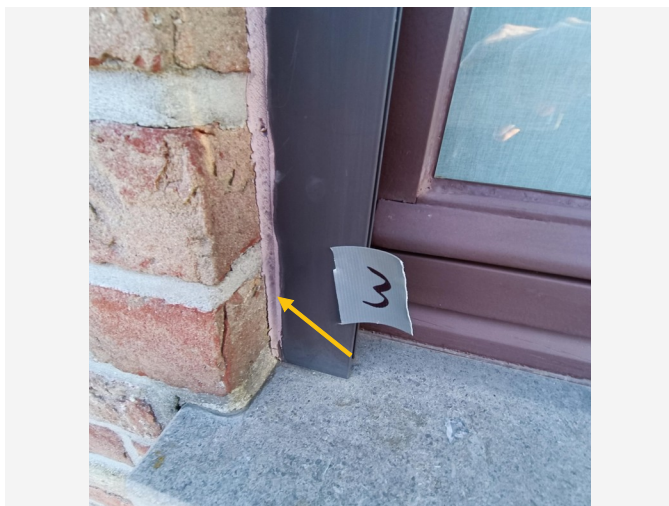
Fiche 4: Mastiek rond raam / rolluik

Geen asbest

#	Type	Referentie	Resultaat
4.1	Puntmonster	3	Geen asbest

Gebondenheid op basis van bindmiddel	Hecht
Hoeveelheid (gewicht - aantal)	• 0,20 kg - 1 stuk
Totaal gewicht	0,20 kg
Identificatiemethode	Vaststelling met monstername
Destructieve handeling voor identificatie	Nee
Opmerking	Rond 1 enkel raam aan de voorzijde van de woning is een rolluik voorgezet en rond dit kader is een harde mastiek zichtbaar.

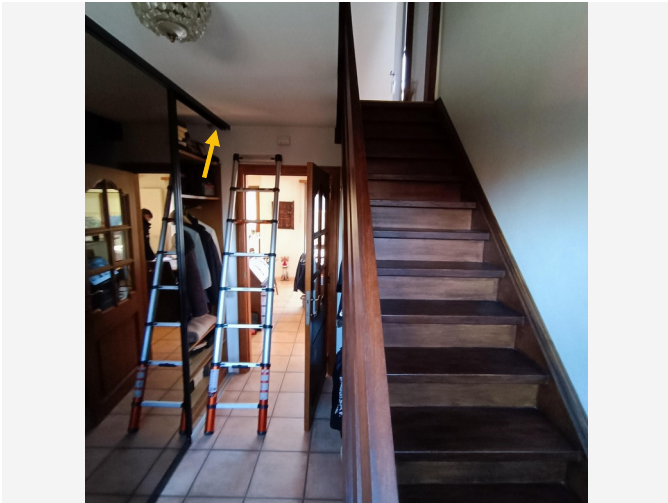
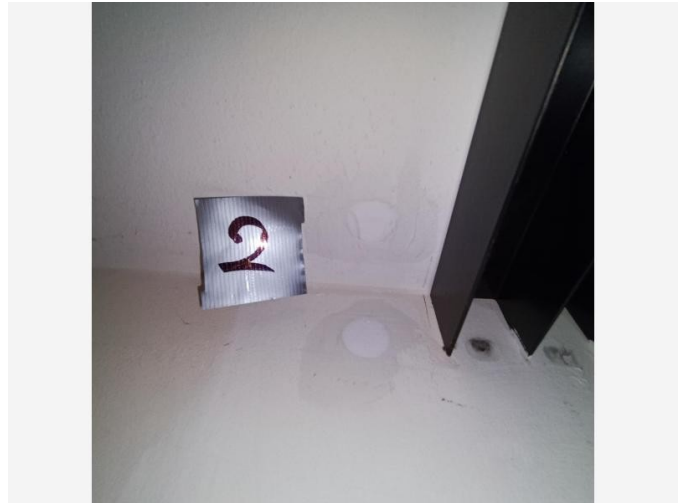
Fiche 5: Pleisterwerk plafond

Geen asbest

#	Type	Referentie	Resultaat
5.1	Mengmonster	2	Geen asbest

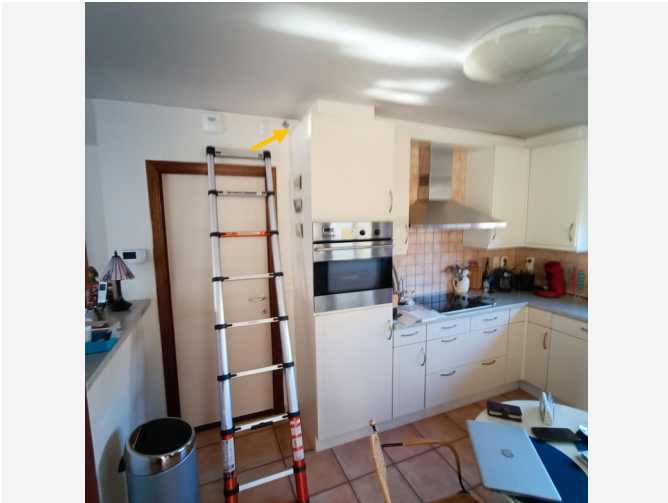
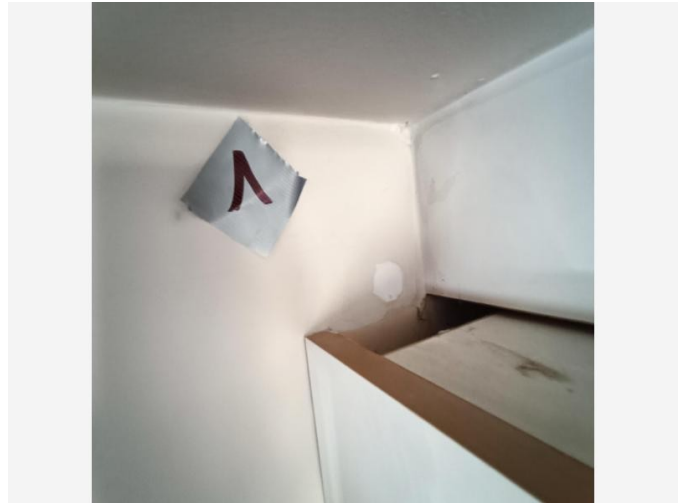
Fiche 6: Pleisterwerk muur

Geen asbest

#	Type	Referentie	Resultaat
6.1	Mengmonster	1	Geen asbest

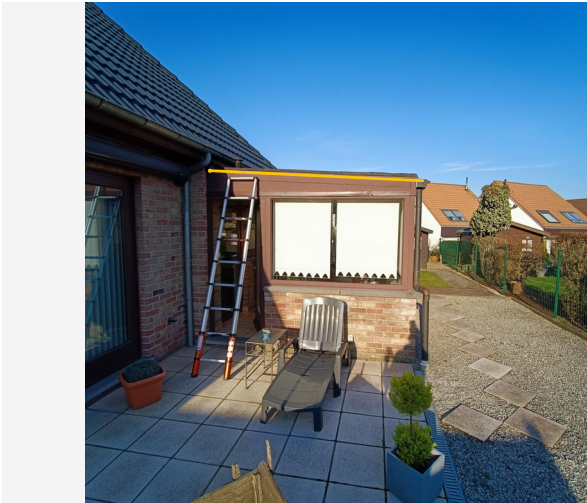
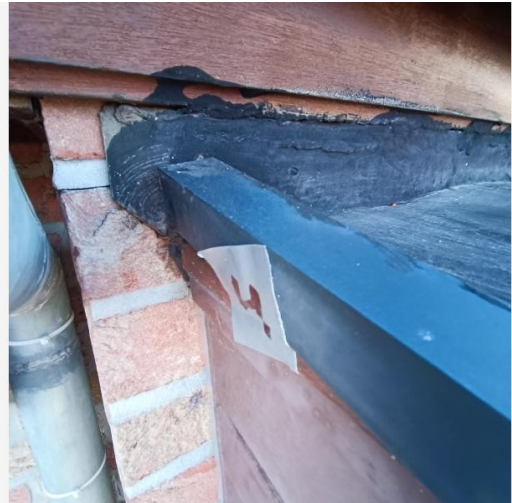
Fiche 7: Roofing op veranda

Geen asbest

#	Type	Referentie	Resultaat
7.1	Puntmonster	4	Geen asbest

Gebondenheid op basis van bindmiddel	Hecht
Hoeveelheid (oppervlakte - aantal)	• 14,00 m ² - 1 stuk
Totale oppervlakte	14,00 m ²
Identificatiemethode	Vaststelling met monsternamen
Destructieve handeling voor identificatie	Nee
Opmerking	Het is niet duidelijk of er asbestverdachte onderlagen aanwezig zijn. Extra controle/staalname aangewezen bij renovatiewerken.
