Asbestinventarisatetest

Pastoor Woutersstraat 32/0301, 1850 Grimbergen

Attestnummer : 20231225-000054.000

Uitgegeven op : 25.12.2023

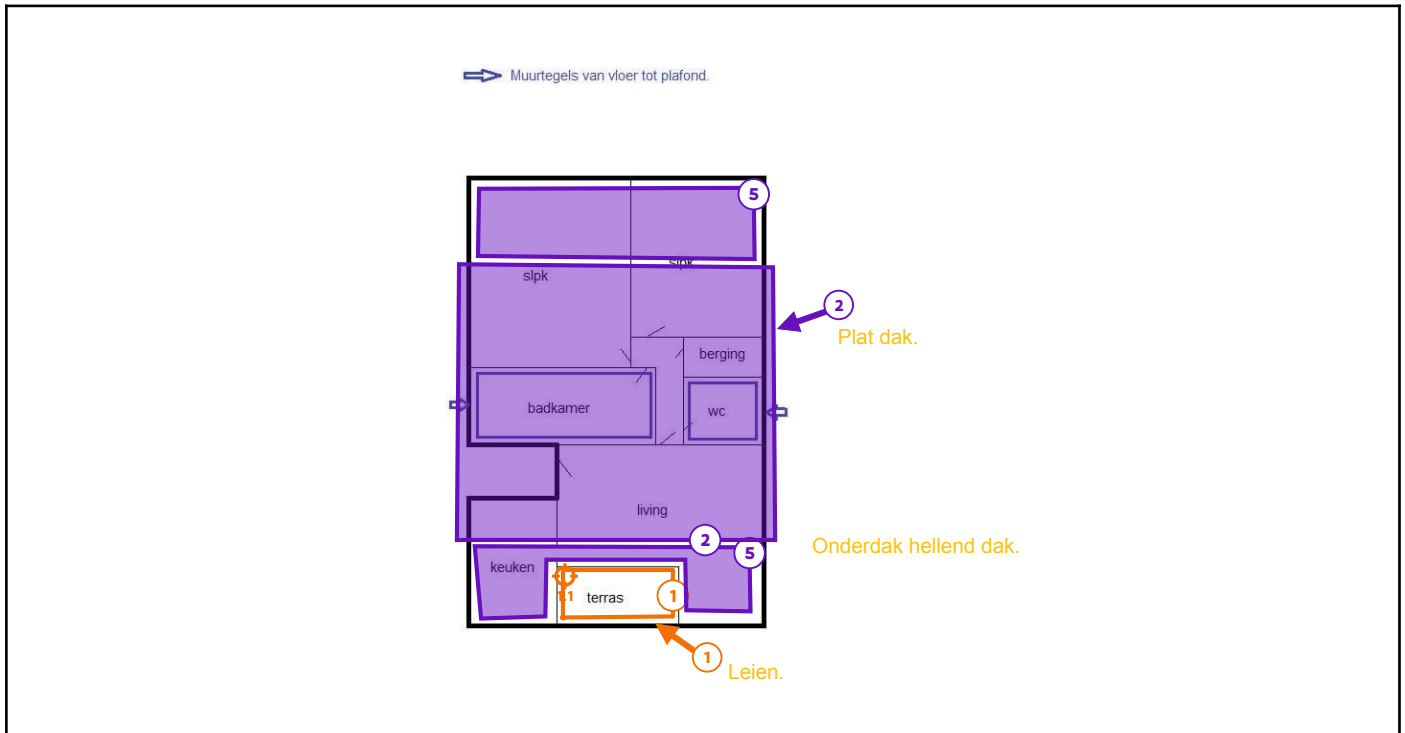
Plan 1.1: Schets appartement

Beschrijving	Type	Actie
1. leien terras	Asbestmateriaal	Verwijderen
1.1 Code: 003	Puntmonster	-
2. plat dak	Beperking	-
5. onderdak hellend dak	Advies	-

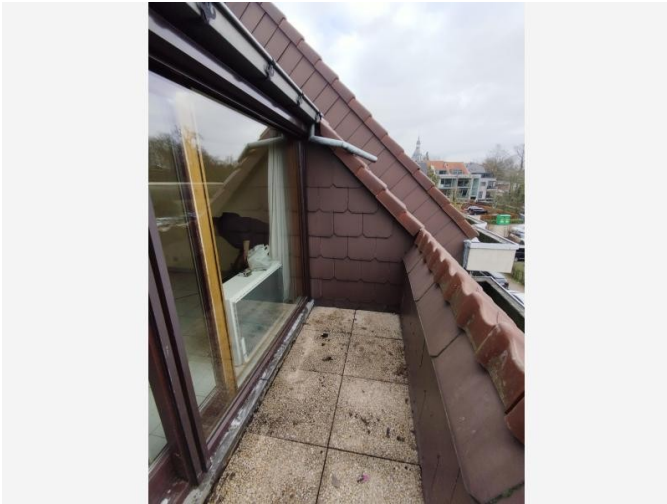
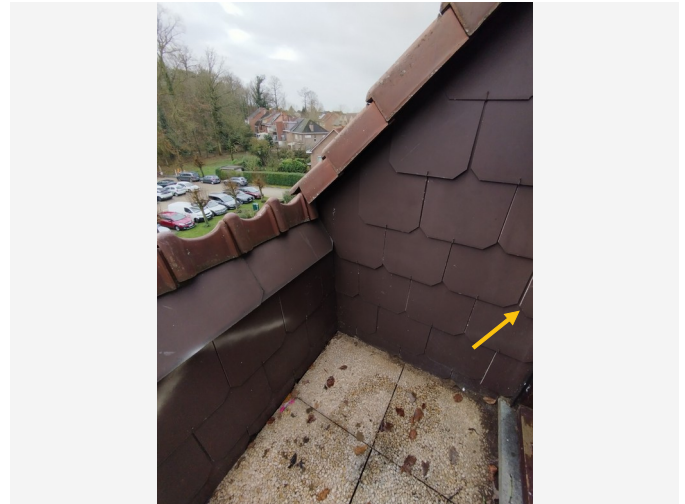
Conclusie

Het asbestmateriaal valt onder de mijlpaal van 2034.

Eindbeoordeling materiaalrisico	Zeer laag materiaalrisico en/of zeer lage kans op vezelvrijgave
---------------------------------	---

Gebondenheid	Categorie 1: hechtgebonden in oorsprong
Asbestsoort (vezeltype)	Alleen chrysotiel
Asbestconcentratie	Laag (< 50%)
Afschermingsgraad van het gehele materiaal	Geheel of deels vrij aan de buitenlucht
Toestand van het materiaal	Onbeschadigd, niet verweerd

#	Type	Referentie	Resultaat
1.1	Puntmonster	003	Chrysotiel

Beschrijving	leien terras
Omgeving	Buiten
Primaire drager	Wand buitenschil
Asbestmateriaal	Dak- en gevelbekleding - Lei, shingle
Bindmiddel van asbestmateriaal	Cement
Gebondenheid op basis van bindmiddel	Hecht
Hoeveelheid (oppervlakte - aantal)	• 8,00 m ² - 1 stuk

Verwijderen

- Zorg voor een veilig beheer. Vermijd het beschadigen van het asbestmateriaal. Controleer de toestand jaarlijks op wijzigingen.

- Eenvoudige handelingen: mag via doe-het-zelf of door werknemer(s) met opleidingsattest eenvoudige handelingen
Dragen van de nodige beschermingsmiddelen (mondmasker ffp3, handschoenen, tyvec). Indien mogelijk de ondervloer afdekken, leien voorzichtig verwijderen, extra fixeren, niet breken, niet gooien, onmiddellijk verpakken of voorzichtig in container met asbest bag plaatsen. Indien golfplaten in slechte staat zijn en kans bestaat op breken : Eenvoudige handeling opgeleid personeel, alle werknemer(s) moeten wel beschikken over een opleidingsattest eenvoudige handelingen 8u.

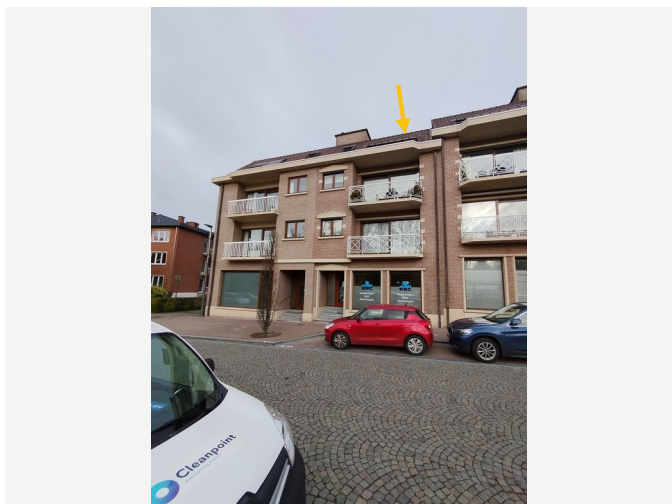
Situeringfoto

Tijdelijke beperking

Reden: Het te onderzoeken materiaal situeert zich hoger dan 3,50 m te rekenen vanaf een veilige ondergrond

Uitleg van de asbestdeskundige: Geen acces tot het plat dak. Geen koepel.

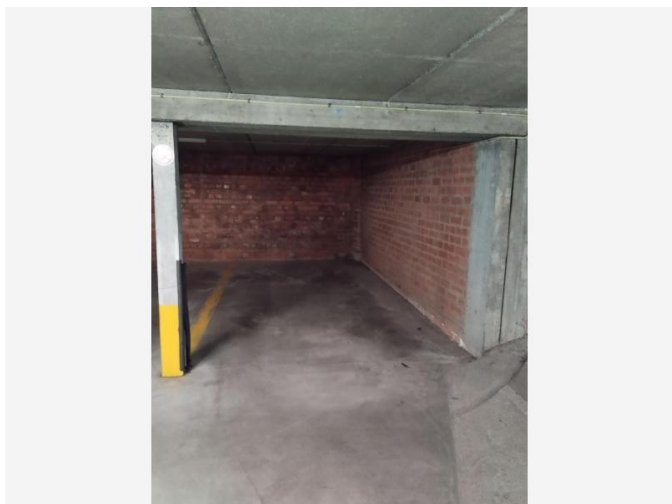
Staanplaats gecontroleerd. Bakstenen muren en betonnen plafond. Geen asbestverdachte materialen op deze lokatie.

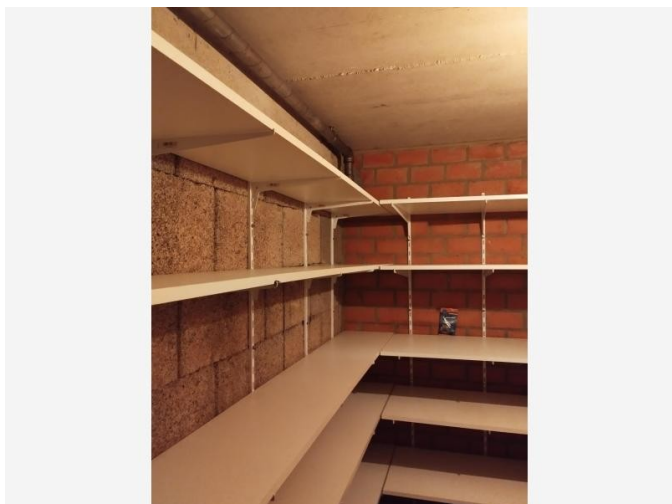
Kelder gecontroleerd. Bakstenen muren en betonnen plafond. Geen asbestverdachte materialen op deze lokatie.

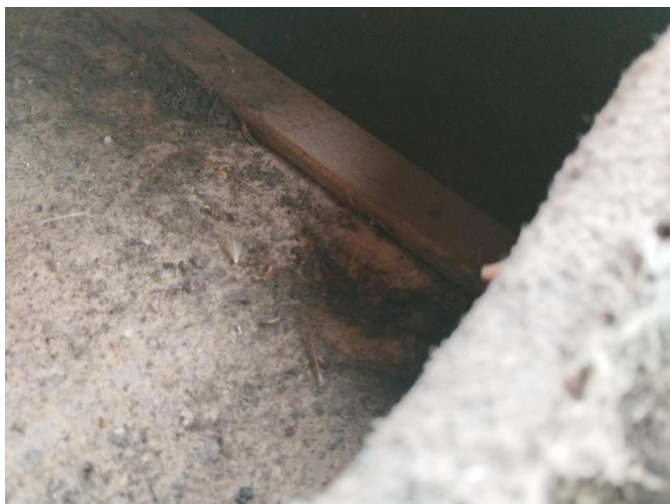
Het dak werd gecontroleerd (via een dakraam ,optillen van een dakpan) . Er is geen verdacht onderdak vastgesteld .

Er is een dampscherm aanwezig.

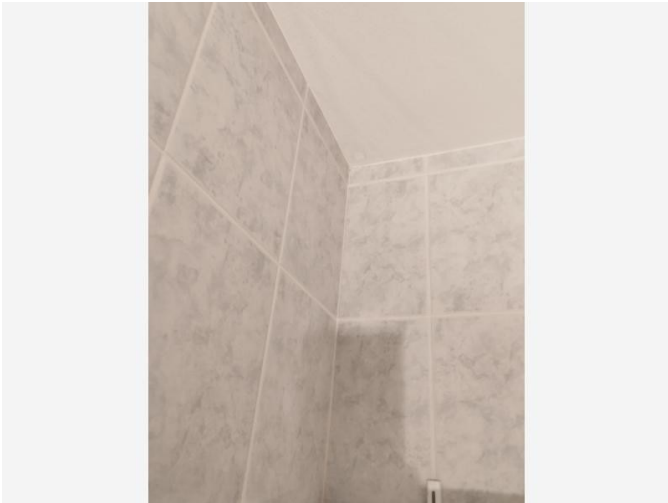
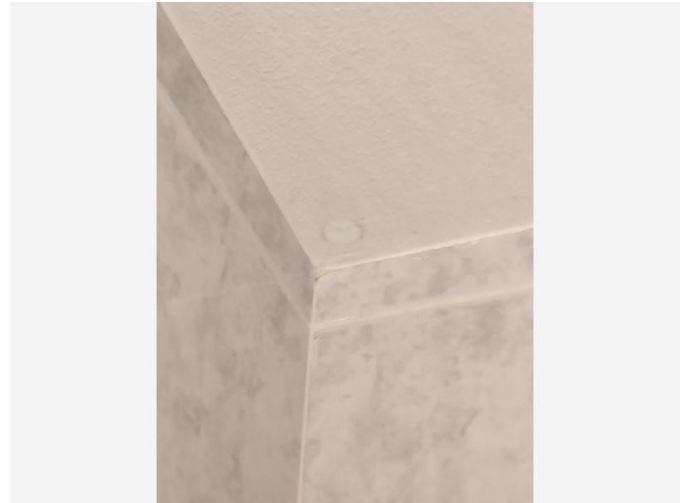
Geen asbest

#	Type	Referentie	Resultaat
6.1	Mengmonster	002	Geen asbest

Beschrijving	plafondpleister
Omgeving	Binnen
Primaire drager	Plafond
Bindmiddel van materiaal	Gips - kalk

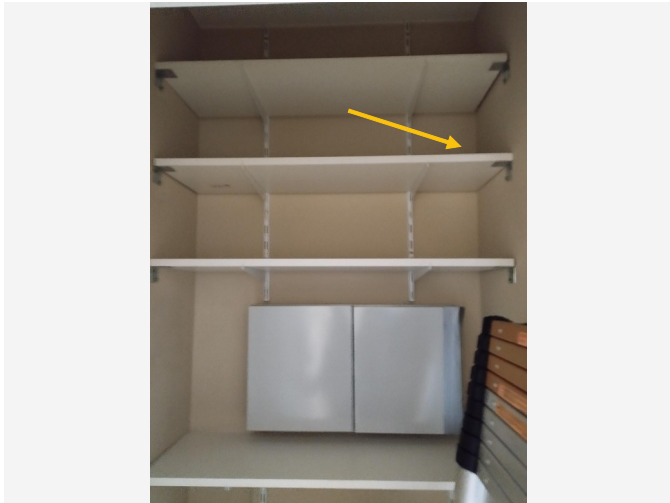
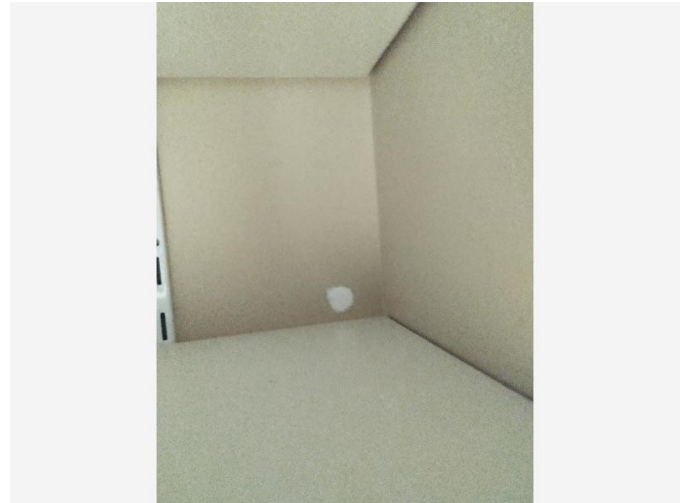
Geen asbest

#	Type	Referentie	Resultaat
7.1	Mengmonster	001	Geen asbest

Beschrijving	muurpleister
Omgeving	Binnen
Primaire drager	Binnenwand
Bindmiddel van materiaal	Gips - kalk
