Asbestinventarisatetest

Langestraat 49, 9790 Wortegem-Petegem

Attestnummer : 20230828-000180.000

Uitgegeven op : 28.08.2023

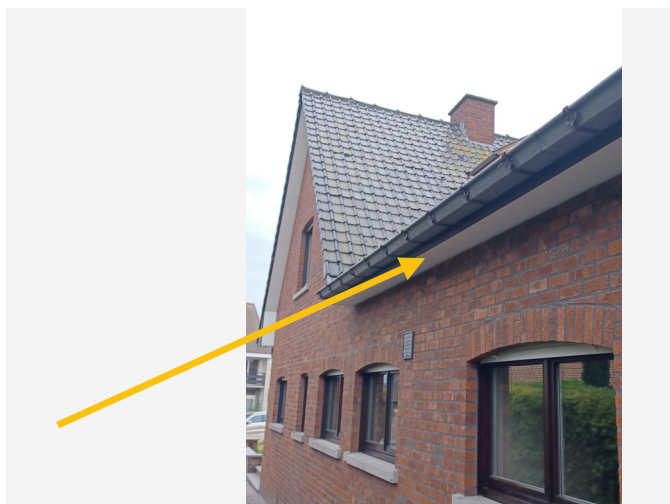
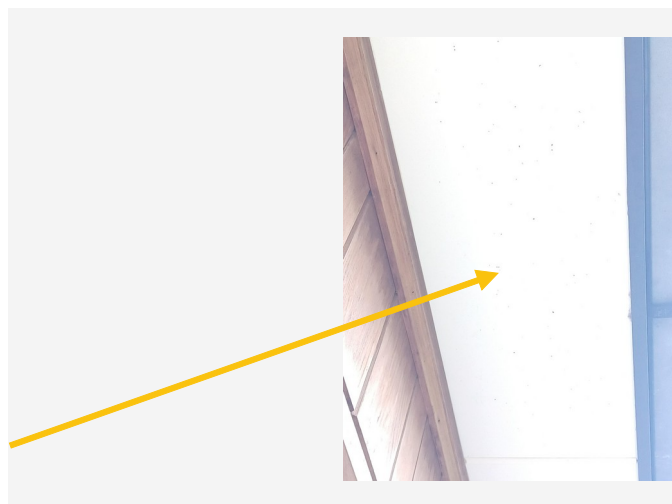
Het asbestmateriaal valt onder de mijlpaal van 2040.

Eindbeoordeling materiaalrisico	Laag materiaalrisico en/of verlaagde kans op vezelvrijgave
---------------------------------	--

Beschrijving	Dakoversteken uitbekleed in GLASAL
Omgeving	Buiten
Primaire drager	Plafond
Asbestmateriaal	Plaat, paneel, tablet - Geëmailleerd, type Glasal
Bindmiddel van asbestmateriaal	Cement
Gebondenheid op basis van bindmiddel	Hecht
Hoeveelheid (oppervlakte - dikte - aantal)	• 20,00 m ² - 0,50 cm - 1 stuk
Totaal volume	0,10 m ³
Eenvoudig bereikbaar	Ja

- Zorg voor een veilig beheer. Vermijd het beschadigen van het asbestmateriaal. Controleer de toestand jaarlijks op wijzigingen.

- Eenvoudige handelingen: mag via doe-het-zelf of door werknemer(s) met opleidingsattest eenvoudige handelingen

”Hecht gebonden. Plaat kan in zijn geheel verwijderd worden zonder te beschadigen.

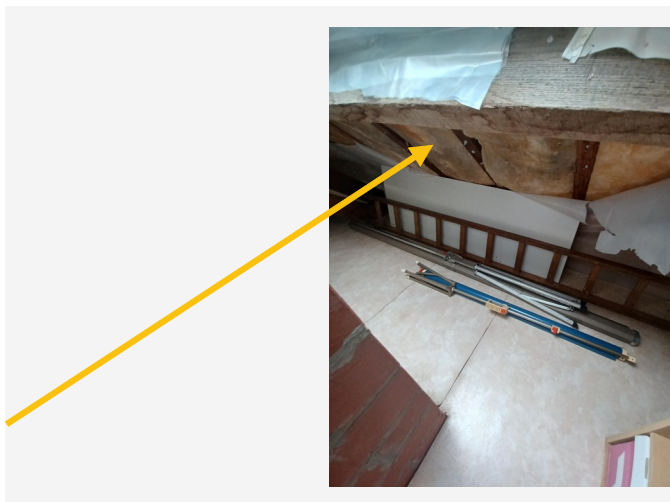
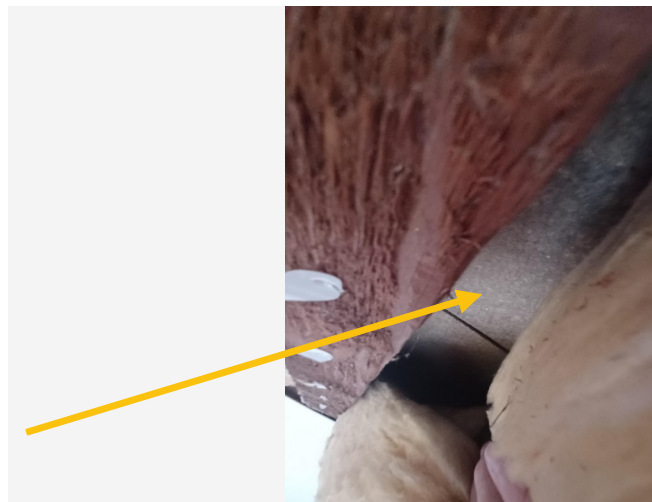
Het asbestmateriaal valt onder de mijlpaal van 2040.

Eindbeoordeling materiaalrisico	Zeer laag materiaalrisico en/of zeer lage kans op vezelvrijgave
---------------------------------	---

Beschrijving	Onderdak in menuiserite platen
Omgeving	Binnen
Primaire drager	Schuin dak
Asbestmateriaal	Plaat, paneel, tablet - Type Menuiserite
Bindmiddel van asbestmateriaal	Cement
Gebondenheid op basis van bindmiddel	Hecht
Hoeveelheid (oppervlakte - dikte - aantal)	• 280,00 m ² - 0,50 cm - 1 stuk
Totaal volume	1,40 m ³

- Zorg voor een veilig beheer. Vermijd het beschadigen van het asbestmateriaal. Controleer de toestand jaarlijks op wijzigingen.
- Zorg voor een veilig beheer en verwijder dit asbestmateriaal wanneer het bij werken eenvoudig bereikbaar wordt. Controleer de toestand jaarlijks op wijzigingen.

- Eenvoudige handelingen: mag via doe-het-zelf of door werknemer(s) met opleidingsattest eenvoudige handelingen
"Hecht gebonden. Platen kunnen in hun geheel verwijderd worden zonder te beschadigen.

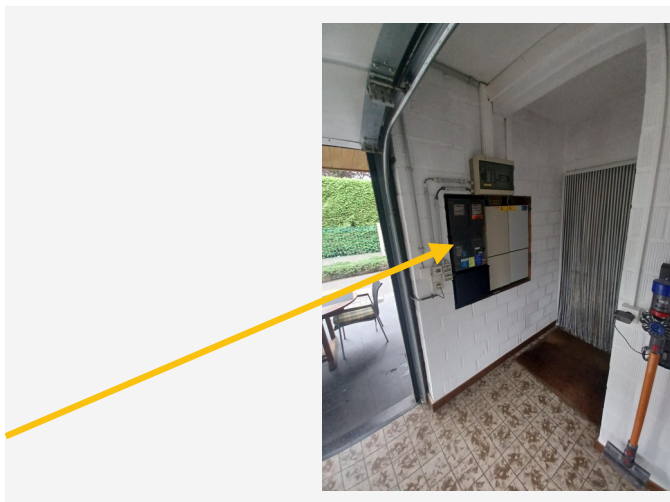
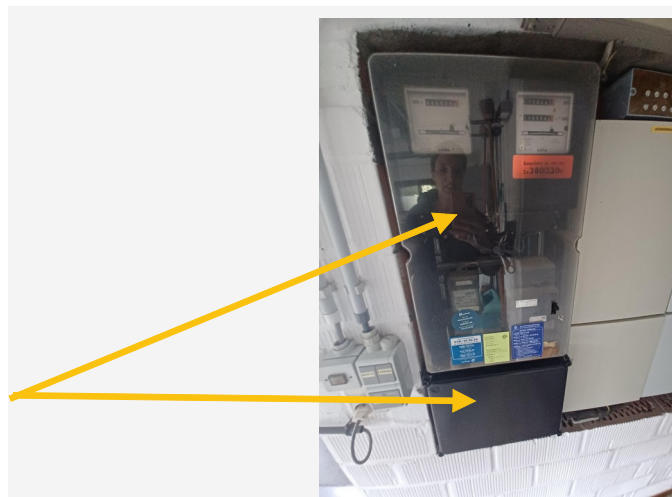
Het asbestmateriaal valt onder de mijlpaal van 2040.

Eindbeoordeling materiaalrisico	Laag materiaalrisico en/of verlaagde kans op vezelvrijgave
---------------------------------	--

Beschrijving	2 elektriciteitstellers en kast in BAKELIET
Omgeving	Binnen
Primaire drager	Communicatie en elektrische infrastructuur en uitrusting
Asbestmateriaal	Plaat, paneel, tablet - Type Bakeliet
Bindmiddel van asbestmateriaal	Kunststof of -hars
Gebondenheid op basis van bindmiddel	Hecht
Hoeveelheid (oppervlakte - dikte - aantal)	• 0,50 m ² - 0,50 cm - 1 stuk
Totaal volume	0,003 m ³
Eenvoudig bereikbaar	Ja

- Zorg voor een veilig beheer. Vermijd het beschadigen van het asbestmateriaal. Controleer de toestand jaarlijks op wijzigingen.

- Eenvoudige handelingen: mag via doe-het-zelf of door werknemer(s) met opleidingsattest eenvoudige handelingen
"Hecht gebonden dus in principe is zelf verwijderen
mogelijk maar een elektriciteitsteller is steeds eigendom
van de nutsmaatschappij en niet van de eigenaar van het
onroerend goed. Dit is dus de verantwoordelijkheid van de
nutsmaatschappij."

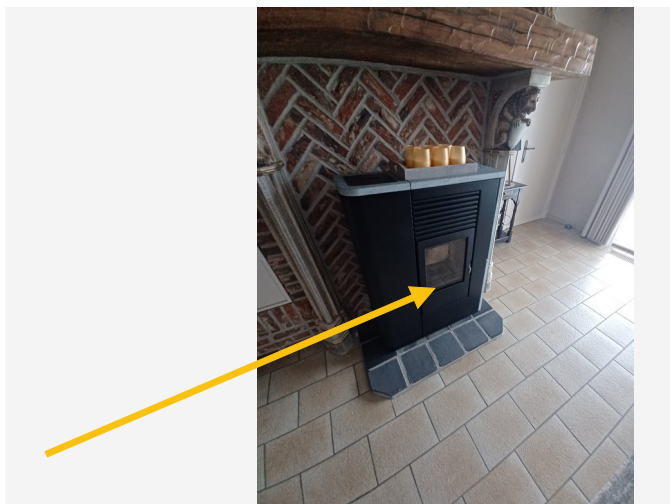
Vrije foto

De koord in de gachel in de living is niet-asbesthoudend. Betreft een recente, glimmende koord in een recente kachel.

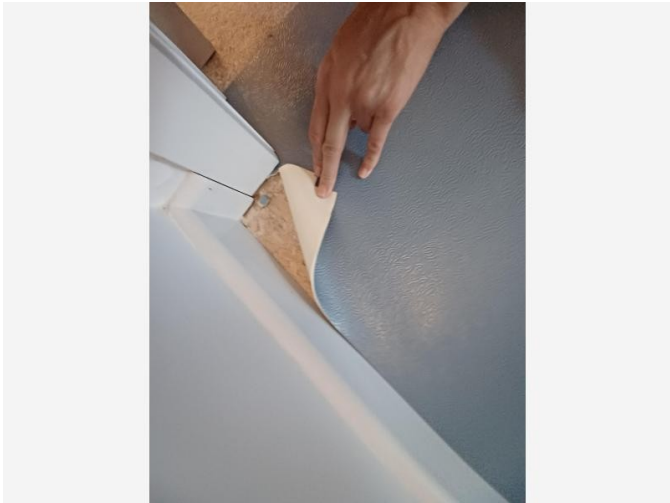
Vrije foto

Op de eerste verdieping liggen verschillende soorten vloerzeil. allen hebben ze een soepele rubberachtige/plastic achterkant en zijn ze dus niet-asbesthoudend.

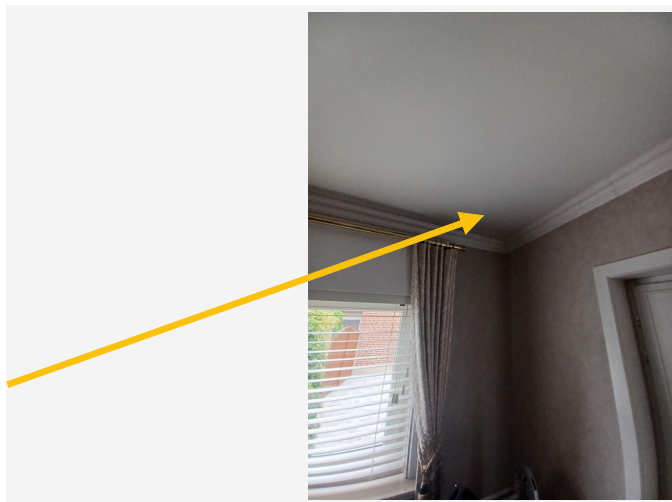
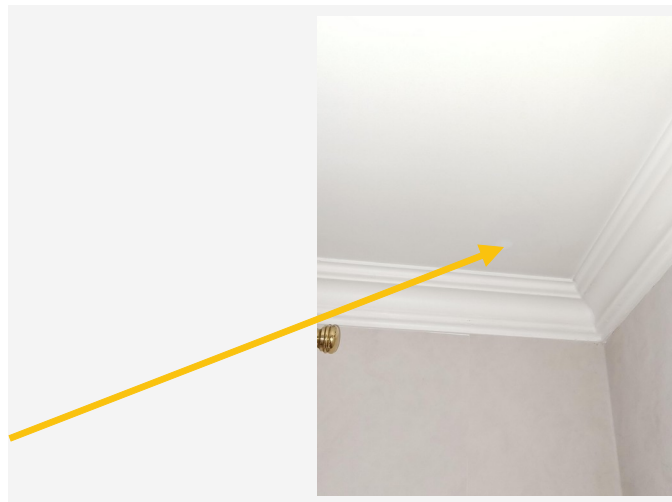
Fiche 6: Pleisterwerk plafonds

Geen asbest

#	Type	Referentie	Resultaat
6.1	Mengmonster	MS2	Geen asbest

Beschrijving	Pleisterwerk plafonds
Omgeving	Binnen
Primaire drager	Plafond
Bindmiddel van materiaal	Gips - kalk

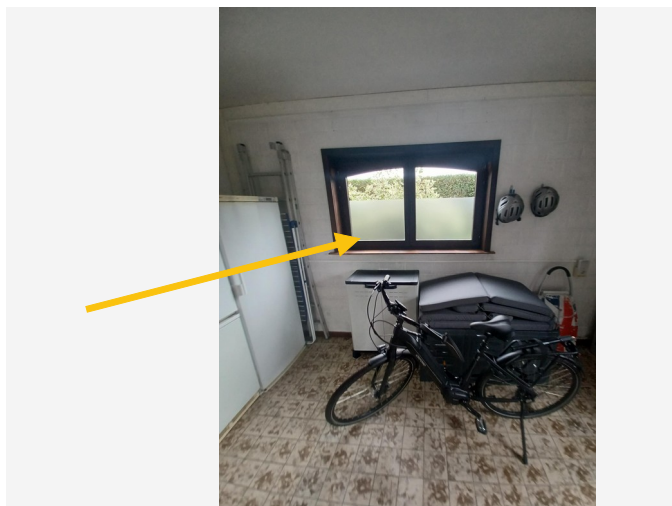
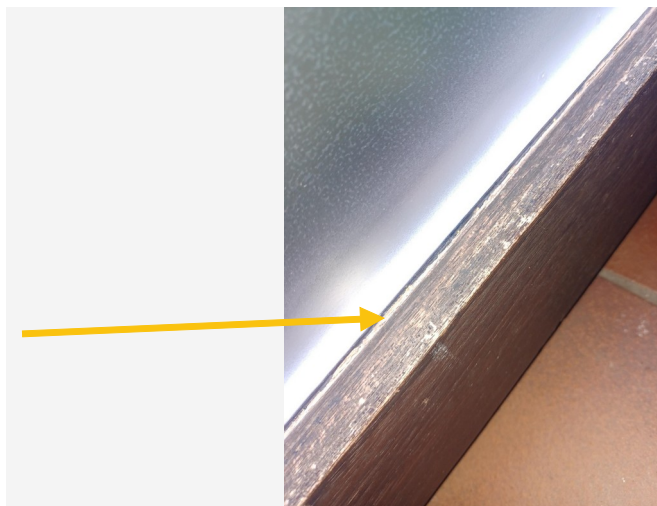
Geen asbest

#	Type	Referentie	Resultaat
7.1	Puntmonster	PS1	Geen asbest

Beschrijving	Matiek ramen binnenkant tss glas en hout
Omgeving	Binnen
Primaire drager	Wandopening verticaal (raam, deur, ...)

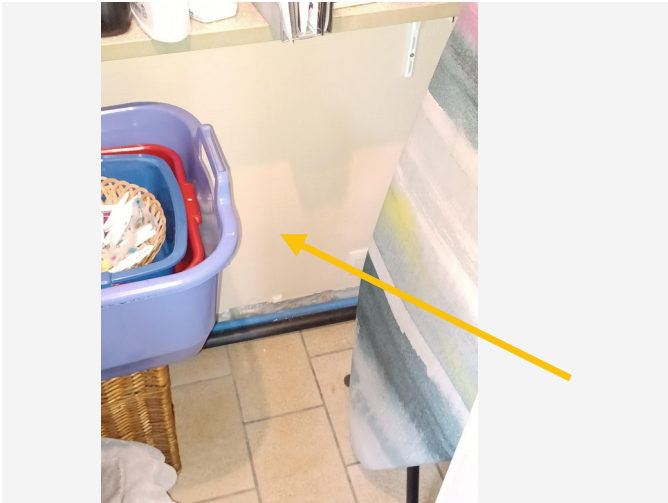
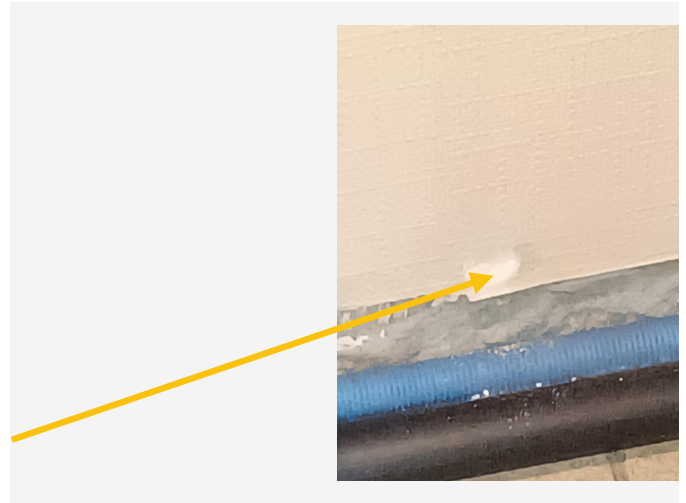
Fiche 8: Pleisterwerk muren

Geen asbest

#	Type	Referentie	Resultaat
8.1	Mengmonster	MS1	Geen asbest

Beschrijving	Pleisterwerk muren
Omgeving	Binnen
Primaire drager	Binnenwand
