Asbestinventarisatetest

Basculestraat 26, 8900 Ieper

Attestnummer : 20231008-000067.000

Uitgegeven op : 08.10.2023

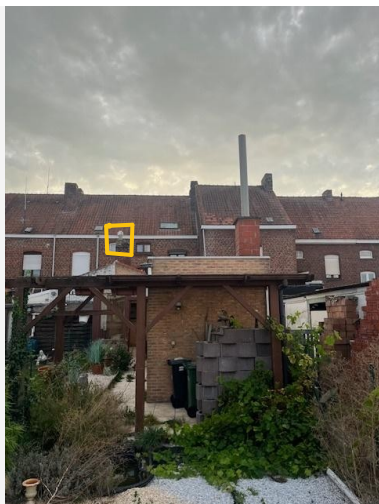
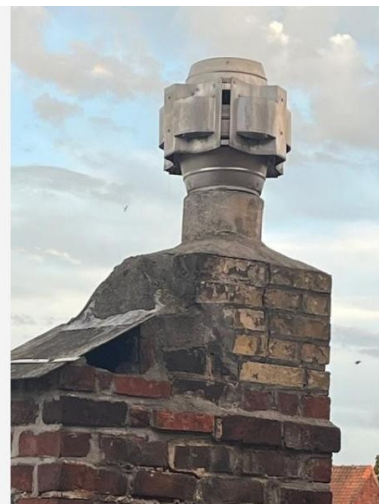
Eindbeoordeling materiaalrisico	Verhoogd materiaalrisico en/of verhoogde kans op vezelvrijgave
---------------------------------	--

Gebondenheid	Categorie 1: hechtgebonden in oorsprong
Asbestsoort (vezeltype)	Crocidoliet aanwezig
Asbestconcentratie	Laag (< 50%)
Afschermingsgraad van het gehele materiaal	Geheel of deels (ook) vrij aan de binnenlucht
Toestand van het materiaal	Licht beschadigd, licht verweerd. Intact materiaal type Pical – asbestboard of categorie III 'gebondenheid'

Beschrijving	Asbestcement uitlaat
Omgeving	Buiten

Primaire drager	Schuin dak
Asbestmateriaal	Buis, koker, leiding, pijp, doorvoer
Bindmiddel van asbestmateriaal	Cement
Gebondenheid op basis van bindmiddel	Hecht
Hoeveelheid (lengte - omtrek - dikte - aantal)	<ul style="list-style-type: none"> • 0,30 m - 15,00 cm - 1,50 cm - 1 stuk
Totaal volume	< 0,001 m ³
Eenvoudig bereikbaar	Ja
Bevestigingswijze	<ul style="list-style-type: none"> • Verlijmd, ingegoten, versmeerd
Identificatiemethode	Vaststelling zonder monstername
Destructieve handeling voor identificatie	Nee

Verwijderen

- Zorg voor een veilig beheer. Vermijd het beschadigen van het asbestmateriaal. Controleer de toestand jaarlijks op wijzigingen.
- Verwijder dit asbestmateriaal zo snel mogelijk. Volg de toestand goed op.

- Eenvoudige handelingen: mag via doe-het-zelf of door werknemer(s) met opleidingsattest eenvoudige handelingen
Hechtgebonden asbest mag via EH verwijderd worden
Mag en wil u zelf verwijderen? Zorg er dan voor dat:
 - u zich vooraf goed informeert op www.asbestinfo.be;
 - u zich beschermt met een FFP3-mondmasker, wegwerpoverall en -handschoenen en afspoelbaar schoeisel;

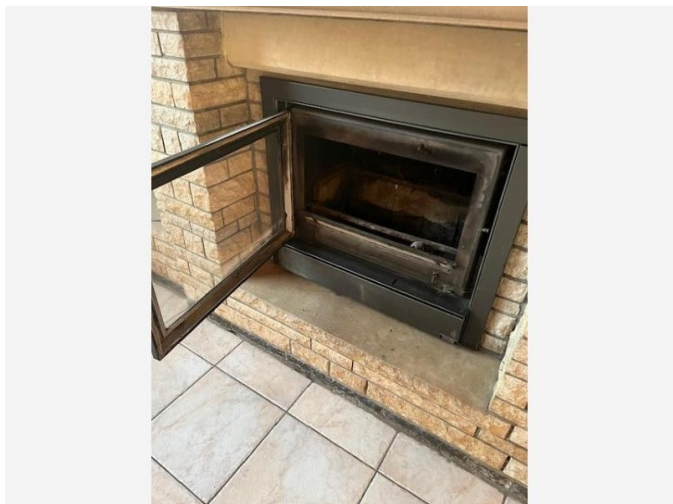
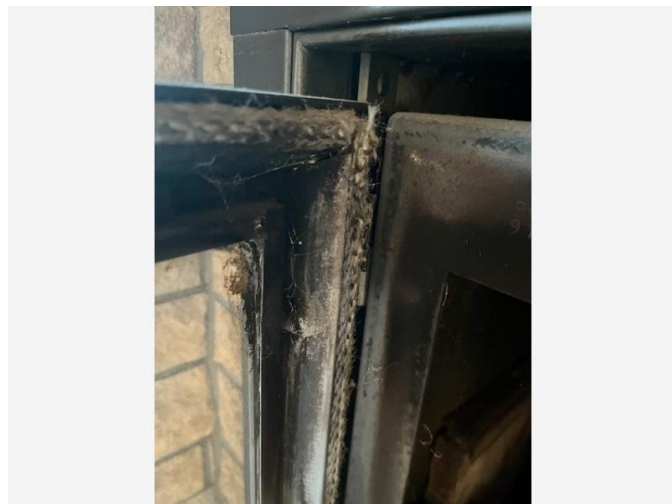
Eindbeoordeling materiaalrisico	Verhoogd materiaalrisico en/of verhoogde kans op vezelvrijgave
---------------------------------	--

Gebondenheid	Categorie 3: niet-hechtgebonden met weinig of geen matrix
Asbestsoort (vezeltype)	Alleen chrysotiel
Asbestconcentratie	Hoog ($\geq 50\%$)
Afschermingsgraad van het gehele materiaal	Geheel of deels (ook) vrij aan de binnenlucht
Toestand van het materiaal	Licht beschadigd, licht verweerd. Intact materiaal type Pical – asbestboard of categorie III 'gebondenheid'

Beschrijving	Houtkachel
Omgeving	Binnen
Primaire drager	Ruimteverwarming
Asbestmateriaal	Koord, lint, band, strip
Bindmiddel van asbestmateriaal	Weinig of geen bindmiddel (textiel, bevolking, ...)
Gebondenheid op basis van bindmiddel	Niet-hechtgebonden
Hoeveelheid (lengte - omtrek - aantal)	• 1,00 m - 1,00 cm - 1 stuk
Totale oppervlakte	0,01 m ²

[Verwijderen](#)

- Zorg voor een veilig beheer. Vermijd het beschadigen van het asbestmateriaal. Controleer de toestand jaarlijks op wijzigingen.

- Eenvoudige handelingen: mag via doe-het-zelf of door werknemer(s) met opleidingsattest eenvoudige handelingen
Bij het verwijderen van asbestkoord komt relatief stof vrij, deze kunnen best verwijderd worden met extra fixatiemiddel en puntafzuiging met een hepa stofzuiger. Asbestkoord behoort tot losgebonden asbestafval en dient selectief naar een erkend verwerkingsbedrijf afgevoerd te worden. (kan niet aangeboden worden op een containerpark)

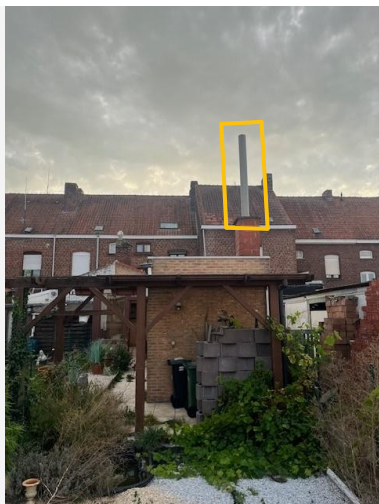
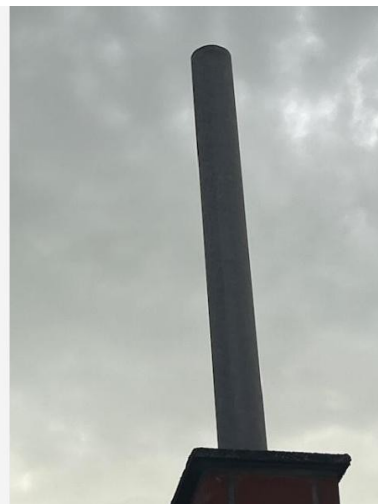
Eindbeoordeling materiaalrisico	Verhoogd materiaalrisico en/of verhoogde kans op vezelvrijgave
---------------------------------	--

Gebondenheid	Categorie 1: hechtgebonden in oorsprong
Asbestsoort (vezeltype)	Crocidoliet aanwezig
Asbestconcentratie	Laag (< 50%)
Afschermingsgraad van het gehele materiaal	Geheel of deels (ook) vrij aan de binnenlucht
Toestand van het materiaal	Licht beschadigd, licht verweerd. Intact materiaal type Pical – asbestboard of categorie III 'gebondenheid'

Beschrijving	Asbestcement uitlaat
Omgeving	Buiten

Primaire drager	Plat dak
Asbestmateriaal	Buis, koker, leiding, pijp, doorvoer
Bindmiddel van asbestmateriaal	Cement
Gebondenheid op basis van bindmiddel	Hecht
Hoeveelheid (lengte - omtrek - dikte - aantal)	<ul style="list-style-type: none"> • 2,50 m - 15,00 cm - 1,50 cm - 1 stuk
Totaal volume	0,006 m ³
Eenvoudig bereikbaar	Ja
Bevestigingswijze	<ul style="list-style-type: none"> • Verlijmd, ingegoten, versmeerd
Identificatiemethode	Vaststelling zonder monsternamen
Destructieve handeling voor identificatie	Nee

Verwijderen

- Zorg voor een veilig beheer. Vermijd het beschadigen van het asbestmateriaal. Controleer de toestand jaarlijks op wijzigingen.
- Verwijder dit asbestmateriaal zo snel mogelijk. Volg de toestand goed op.

- Eenvoudige handelingen: mag via doe-het-zelf of door werknemer(s) met opleidingsattest eenvoudige handelingen
Hechtgebonden asbest mag via EH verwijderd worden
Mag en wil u zelf verwijderen? Zorg er dan voor dat:
 - u zich vooraf goed informeert op www.asbestinfo.be;
 - u zich beschermt met een FFP3-mondmasker, wegwerpoverall en -handschoenen en afspoelbaar schoeisel;

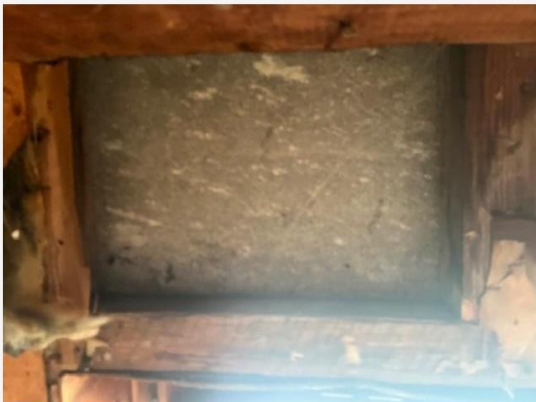
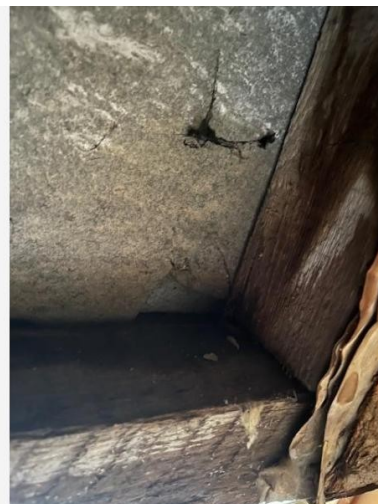
Eindbeoordeling materiaalrisico	Laag materiaalrisico en/of verlaagde kans op vezelvrijgave
---------------------------------	--

Gebondenheid	Categorie 1: hechtgebonden in oorsprong
Asbestsoort (vezeltype)	Alleen chrysotiel
Asbestconcentratie	Laag (< 50%)
Afschermingsgraad van het gehele materiaal	Geheel of deels (ook) vrij aan de binnenlucht
Toestand van het materiaal	Licht beschadigd, licht verweerd. Intact materiaal type Pical – asbestboard of categorie III 'gebondenheid'

#	Type	Referentie	Resultaat
4.1	Puntmonster	Staal 2	Chrysotiel

Beschrijving	Onderdakplaat zolder
--------------	----------------------

Omgeving	Binnen
Primaire drager	Schuin dak
Asbestmateriaal	Plaat, paneel, tablet - Type Menuiserite
Bindmiddel van asbestmateriaal	Cement
Gebondenheid op basis van bindmiddel	Hecht
Hoeveelheid (oppervlakte - dikte - aantal)	<ul style="list-style-type: none"> • 60,00 m² - 1,00 cm - 1 stuk
Totaal volume	0,60 m ³
Eenvoudig bereikbaar	<p>Nee</p> <ul style="list-style-type: none"> • Het asbestmateriaal is bedekt (uitgezonderd laag verf, coating, behang, kunststof, textiel) en het wegnemen van het bedekkende materiaal kan niet zonder het bedekkende materiaal te beschadigen.
Bevestigingswijze	<ul style="list-style-type: none"> • Geklemd • Genageld, geniet
Identificatiemethode	Vaststelling met monsternamen
Destructieve handeling voor identificatie	Nee
Opmerking	Volledig dak voorzien van asbesthoudende menuiserie onderdakplaten

Zorgvuldig beheren

- Zorg voor een veilig beheer. Vermijd het beschadigen van het asbestmateriaal. Controleer de toestand jaarlijks op wijzigingen.
- Zorg voor een veilig beheer en verwijder dit asbestmateriaal wanneer het bij werken eenvoudig bereikbaar wordt. Controleer de toestand jaarlijks op wijzigingen.

- Eenvoudige handelingen: mag via doe-het-zelf of door werknemer(s) met opleidingsattest eenvoudige handelingen
Zorg er voor dat:
 - u zich vooraf goed informeert op www.asbestinfo.be;
 - u zich beschermt met een FFP3-mondmasker, wegwercoverall en -handschoenen en afspoelbaar schoeisel;
 - er geen minderjarigen of derden aanwezig zijn;

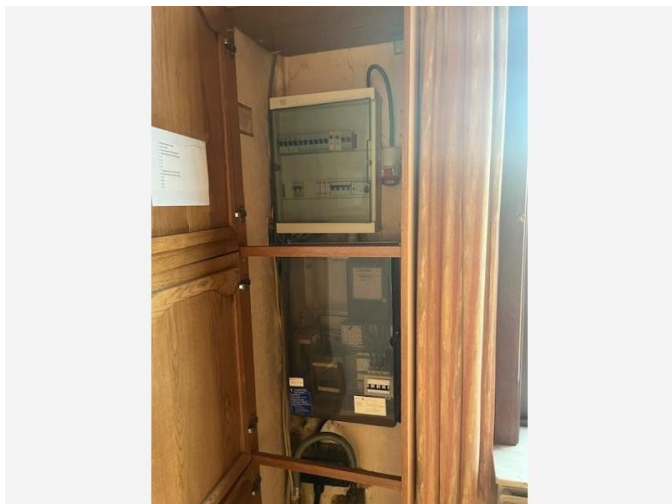
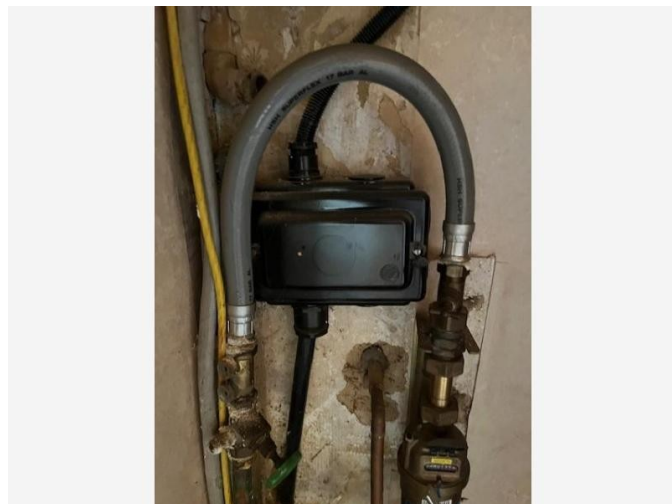
Eindbeoordeling materiaalrisico	Laag materiaalrisico en/of verlaagde kans op vezelvrijgave
---------------------------------	--

Gebondenheid	Categorie 1: hechtgebonden in oorsprong
Asbestsoort (vezeltype)	Crocidoliet aanwezig
Asbestconcentratie	Laag (< 50%)
Afschermingsgraad van het gehele materiaal	Geheel of deels vrij aan de buitenlucht
Toestand van het materiaal	Onbeschadigd, niet verweerd

Beschrijving	Elektrische onderdelen in bakeliet
Omgeving	Binnen
Primaire drager	HVAC infrastructuur en uitrusting
Asbestmateriaal	Plaat, paneel, tablet - Type Bakeliet
Bindmiddel van asbestmateriaal	Kunststof of -hars
Gebondenheid op basis van bindmiddel	Hecht
Hoeveelheid (oppervlakte - dikte - aantal)	• 1,00 m ² - 1,00 cm - 1 stuk
Totaal volume	0,01 m ³
Eenvoudig bereikbaar	Ja
Bevestigingswijze	• Geschroefd

Zorgvuldig beheren

- Zorg voor een veilig beheer. Vermijd het beschadigen van het asbestmateriaal. Controleer de toestand jaarlijks op wijzigingen.

- Eenvoudige handelingen: mag via doe-het-zelf of door werknemer(s) met opleidingsattest eenvoudige handelingen
De asbest toepassing is zeer hecht gebonden. Het verwijderen kan zonder het materiaal te beschadigen, op die manier is het risico op contaminatie uiterst beperkt. Het afval moet op een correcte manier worden afgevoerd.

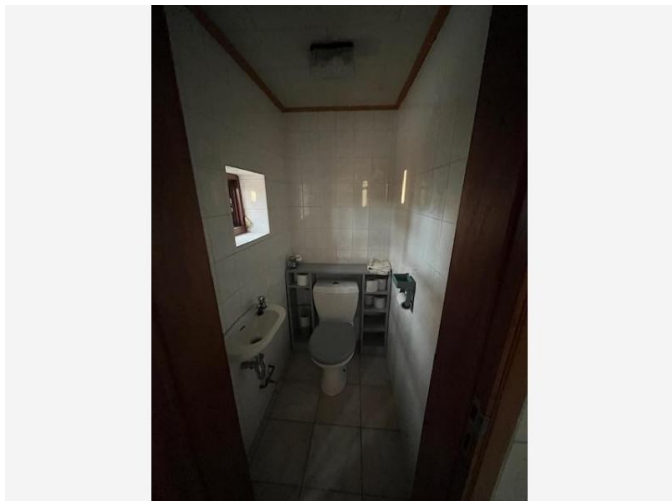
Fiche 6: Tegellijm achter faience wandtegel bad,wc,keuken

Mogelijk bevindt er zich asbestverdachte tegellijm achter de wandtegels in de gang, badkamer, WC en keuken.
Dit was niet waarneembaar, er waren geen bestaande beschadigingen of openingen in de wandtegels.

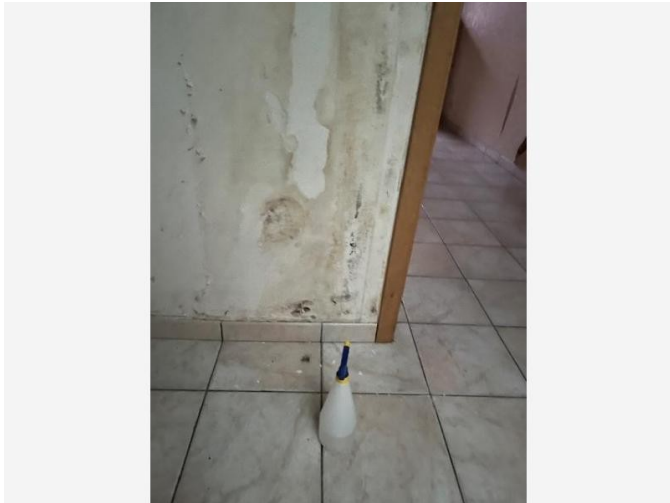
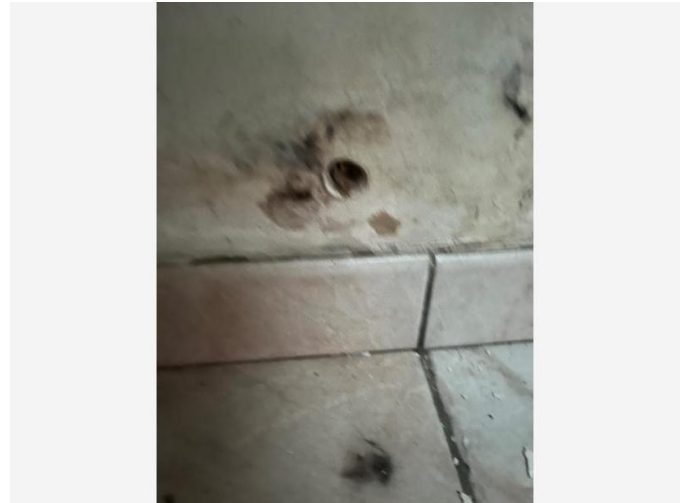
Geen asbest

#	Type	Referentie	Resultaat
7.1	Mengmonster	Staal 3	Geen asbest

Beschrijving	Pleister wanden
Omgeving	Binnen
Primaire drager	Binnenwand

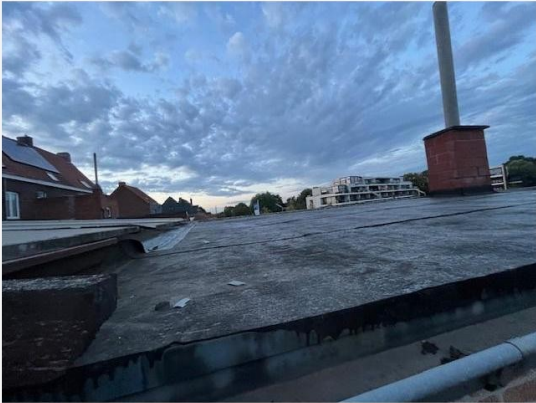
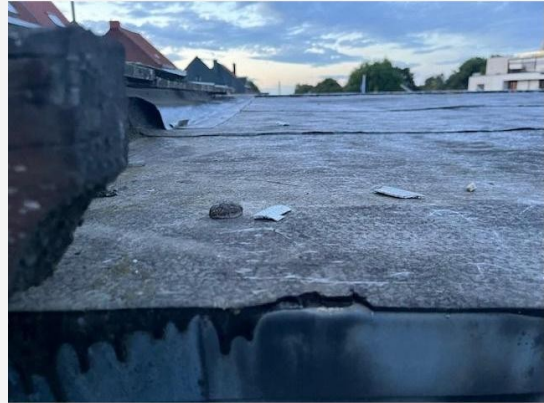
Fiche 8: Roofing plat dak berging

Geen asbest

#	Type	Referentie	Resultaat
8.1	Puntmonster	Staal 4	Geen asbest

Beschrijving	Roofing plat dak berging
Omgeving	Binnen
Primaire drager	Plat dak
Bindmiddel van materiaal	Bitumen (roofing, teer, asfalt)

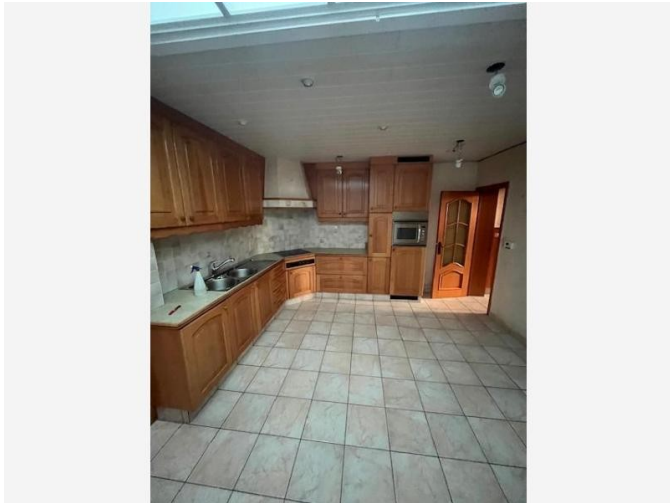
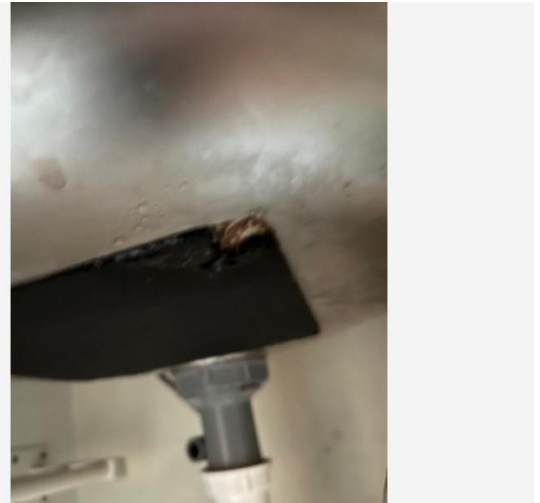
Geen asbest

#	Type	Referentie	Resultaat
9.1	Puntmonster	Staal 1	Geen asbest

Beschrijving	Patch onder pompbak keuken
Omgeving	Binnen
Primaire drager	HVAC infrastructuur en uitrusting
Bindmiddel van materiaal	Bitumen (roofing, teer, asfalt)
