# Asbestinventarisatetest

Spoorwegstraat 3, 1880 Kapelle-op-den-Bos

Attestnummer : 20230522-000276.001

Uitgegeven op : 22.05.2023

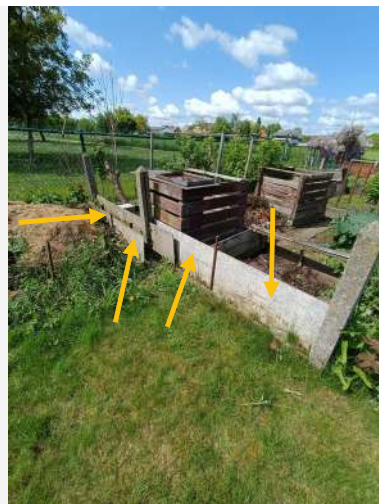
Het asbestmateriaal valt onder de mijlpaal van 2034.

| Eindbeoordeling materiaalrisico | Laag materiaalrisico en/of verlaagde kans op vezelvrijgave |

| Toestand van het materiaal | Licht beschadigd, licht verweerd. Intact materiaal type Pical – asbestboard of categorie III 'gebondenheid' |

| Beschrijving | asbestplaten grens perceel rechts achter |

| <b>Opmerking</b> | Mogelijks behoren deze (deels) tot het eigendom van de buur, aangezien dit niet duidelijk is voeg ik het toe aan dit attest. |

- Verwijder dit asbestmateriaal zo snel mogelijk. Volg de toestand goed op.

- Eenvoudige handelingen: mag via doe-het-zelf of door werknemer(s) met opleidingsattest eenvoudige handelingen  
eenvoudige handelingen: mag via doe-het-zelf of door werknemer(s) met opleidingsattest eenvoudige handelingen. Dragen van de nodige beschermingsmiddelen (mondmasker ffp3, handschoenen, tyvec )  
Verwijder de dakpannen. Fixeer het plaatmateriaal , de asbesthoudende platen één voor één en in hun geheel verwijderen. Niet gooien, niet breken. Reinig nadien de draagstructuur met vochtige doeken (+ hepa stofzuiger kan niet gehuurd worden dus voor een particulier niet mogelijk .)

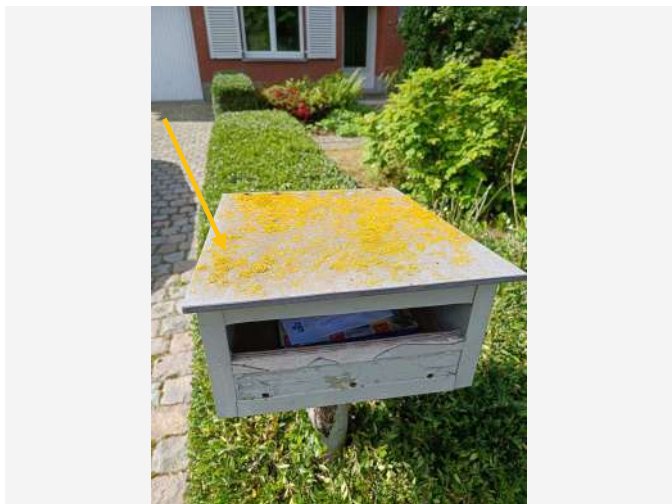
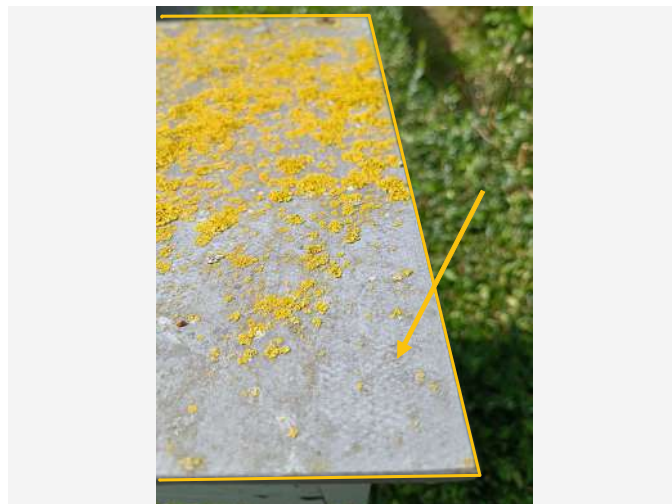
Het asbestmateriaal valt onder de mijlpaal van 2034.

| Eindbeoordeling materiaalrisico | Laag materiaalrisico en/of verlaagde kans op vezelvrijgave |

| Toestand van het materiaal | Onbeschadigd, niet verweerd |

| Beschrijving | dak v/d brievenbus (voortuin) |

- Zorg voor een veilig beheer. Vermijd het beschadigen van het asbestmateriaal. Controleer de toestand jaarlijks op wijzigingen.

- Eenvoudige handelingen: mag via doe-het-zelf of door werknemer(s) met opleidingsattest eenvoudige handelingen  
De plaat kan voorzichtig losgebeiteld worden , extra bevochtigen om stof te voorkomen + dragen van de nodige beschermingsmiddelen (mondmasker ffp3, handschoenen,tyvec ) Bij de gemeente/containerpark afsluitzakken halen om dubbel in te pakken en af te voeren naar het containerpark als hechtgebonden asbestafval.

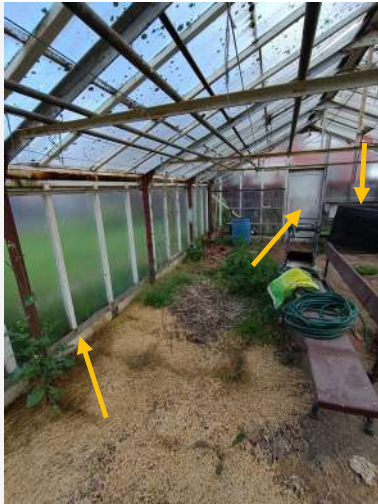
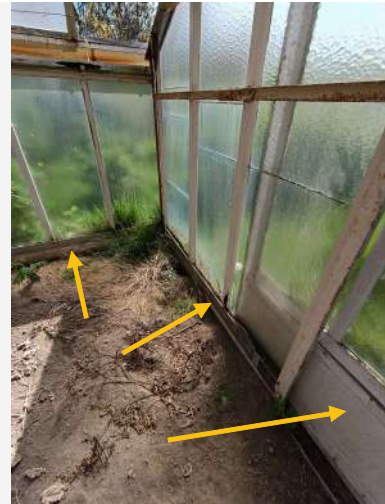
Het asbestmateriaal valt onder de mijlpaal van 2040.

| Eindbeoordeling materiaalrisico | Verhoogd materiaalrisico en/of verhoogde kans op vezelvrijgave |

| Toestand van het materiaal | Licht beschadigd, licht verweerd. Intact materiaal type Pical – asbestboard of categorie III 'gebondenheid' |

| Beschrijving | glasal plaatjes serre |

- Zorg voor een veilig beheer. Vermijd het beschadigen van het asbestmateriaal. Controleer de toestand jaarlijks op wijzigingen.

- Eenvoudige handelingen: mag via doe-het-zelf of door werknemer(s) met opleidingsattest eenvoudige handelingen  
EH opgeleid personeel 8 u basis . Bij vervangen van de ramen kunnen de panelen mee verwijderd worden door de plaatsers van nieuw raamwerk. Alle werknemer(s) moeten wel beschikken over een opleidingsattest eenvoudige handelingen 8u.

Raam/deur kader stofvrij maken dmv puntafzuiging met een hepa stofzuiger.

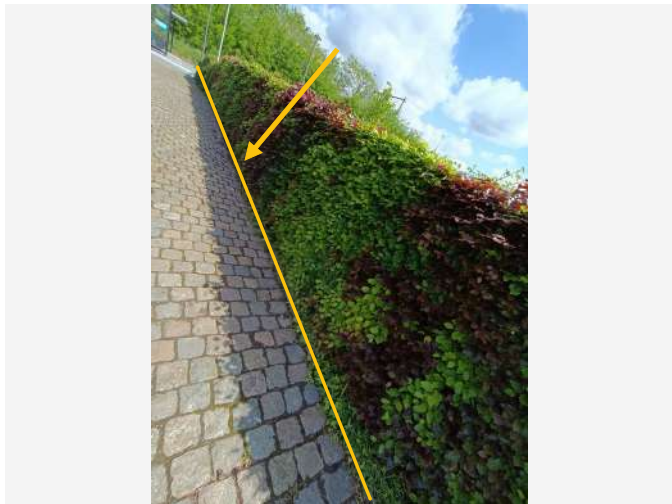
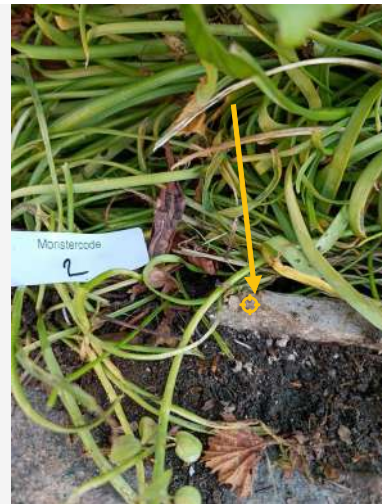
Het asbestmateriaal valt onder de mijlpaal van 2034.

| Eindbeoordeling materiaalrisico | Laag materiaalrisico en/of verlaagde kans op vezelvrijgave |

| Toestand van het materiaal | Licht beschadigd, licht verweerd. Intact materiaal type Pical – asbestboard of categorie III 'gebondenheid' |

| # | Type | Referentie | Resultaat |
|---|---|---|---|
| 4.1 | Puntmonster | 2 | Chrysotiel |

| Beschrijving | afboordingsplaatjes grens perceel + tuin |

| <b>Opmerking</b> | Betreft een 40 tal lopende meter aan de linkergrens van het perceel en her en der voor het huis én achter de serre |

- Verwijder dit asbestmateriaal zo snel mogelijk. Volg de toestand goed op.

- Eenvoudige handelingen: mag via doe-het-zelf of door werknemer(s) met opleidingsattest eenvoudige handelingen  
EH dragen van de nodige beschermingsmiddelen (mondmasker ffp3, handschoenen, tyvec ) De platen kunnen vermoedelijk (voorzichtig) uit de grond getrokken worden in hun geheel en verpakt en afgevoerd worden.

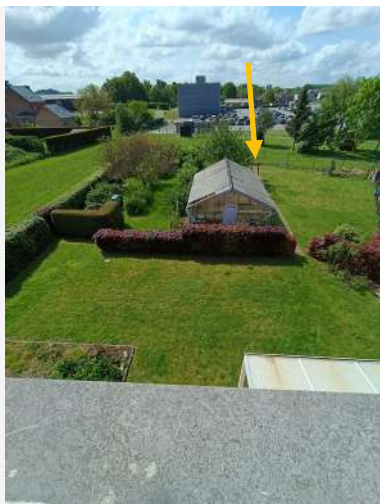
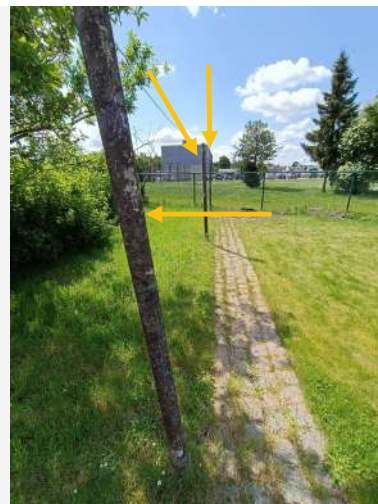
Het asbestmateriaal valt onder de mijlpaal van 2040.

| Eindbeoordeling materiaalrisico | Verhoogd materiaalrisico en/of verhoogde kans op vezelvrijgave |

- Verwijder dit asbestmateriaal zo snel mogelijk. Volg de toestand goed op.

- Eenvoudige handelingen: mag via doe-het-zelf of door werknemer(s) met opleidingsattest eenvoudige handelingen  
EH doe-het-zelf , of opgeleid personeel

De palen kunnen voorzichtig losgebeiteld (of mogelijks uit de grond getrokken) worden , extra bevochtigen om stof te voorkomen + dragen van de nodige beschermingsmiddelen (mondmasker ffp3, handschoenen,tyvec ) Bij de gemeente/containerpark afsluitzakken halen om dubbel in te pakken en af te voeren naar het containerpark als hechtgebonden asbestafval.

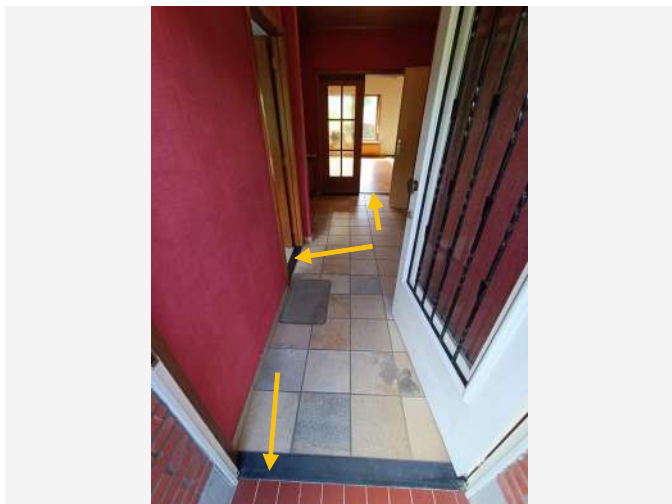
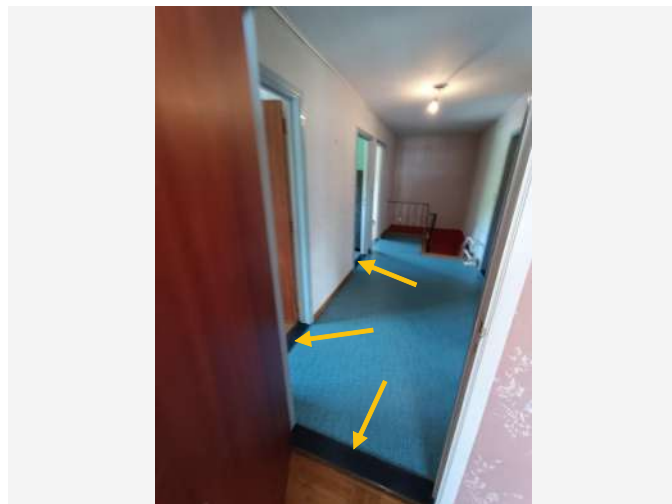
| <b>Opmerking</b> | Betreft een dozijn massal dorpels (onder bijna elke deuropening). |

- Eenvoudige handelingen: mag via doe-het-zelf of door werknemer(s) met opleidingsattest eenvoudige handelingen  
De dorpels kunnen voorzichtig losgebeiteld worden, extra bevochtigen om stof te voorkomen + dragen van de nodige beschermingsmiddelen (mondmasker ffp3, handschoenen, tyvec) verpakken in plastic folie en afvoeren naar het containerpark als hechtgebonden asbestafval.

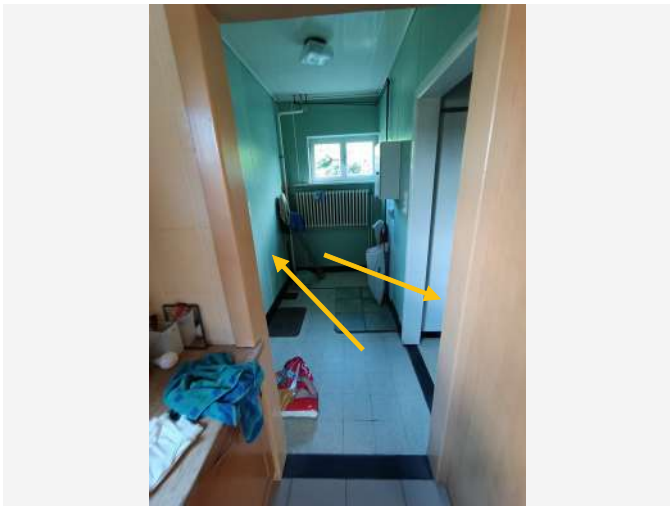
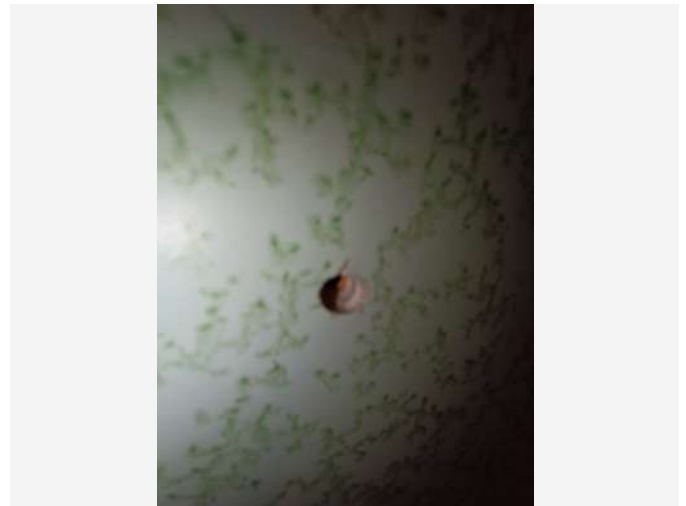
| <b>Opmerking</b> | De wanden van de ruimtes "berging" en "koelplaats" zijn bezet met deze groene asbest-verdachte platen. |

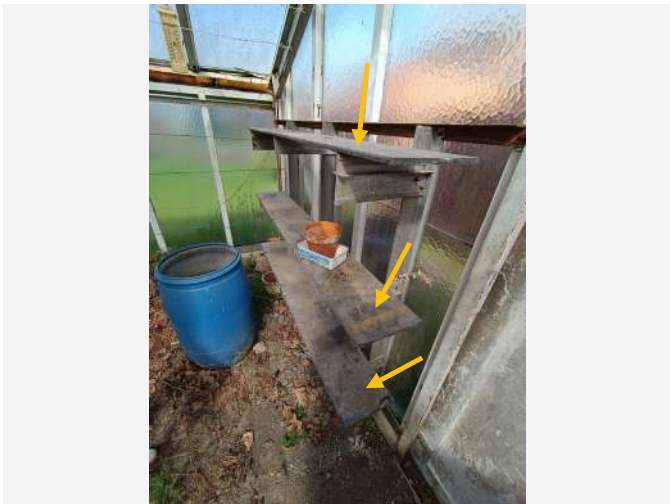
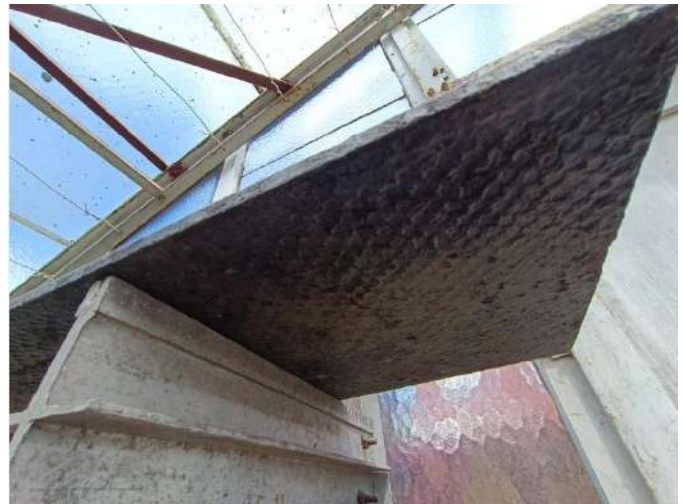
| <b>Opmerking</b> | Betreft 3 schappen in de serre. |
