# Asbestinventarisatetest

Westvaardijk 330/B004, 1851 Grimbergen

Attestnummer : 20231009-000141.001

Uitgegeven op : 09.10.2023

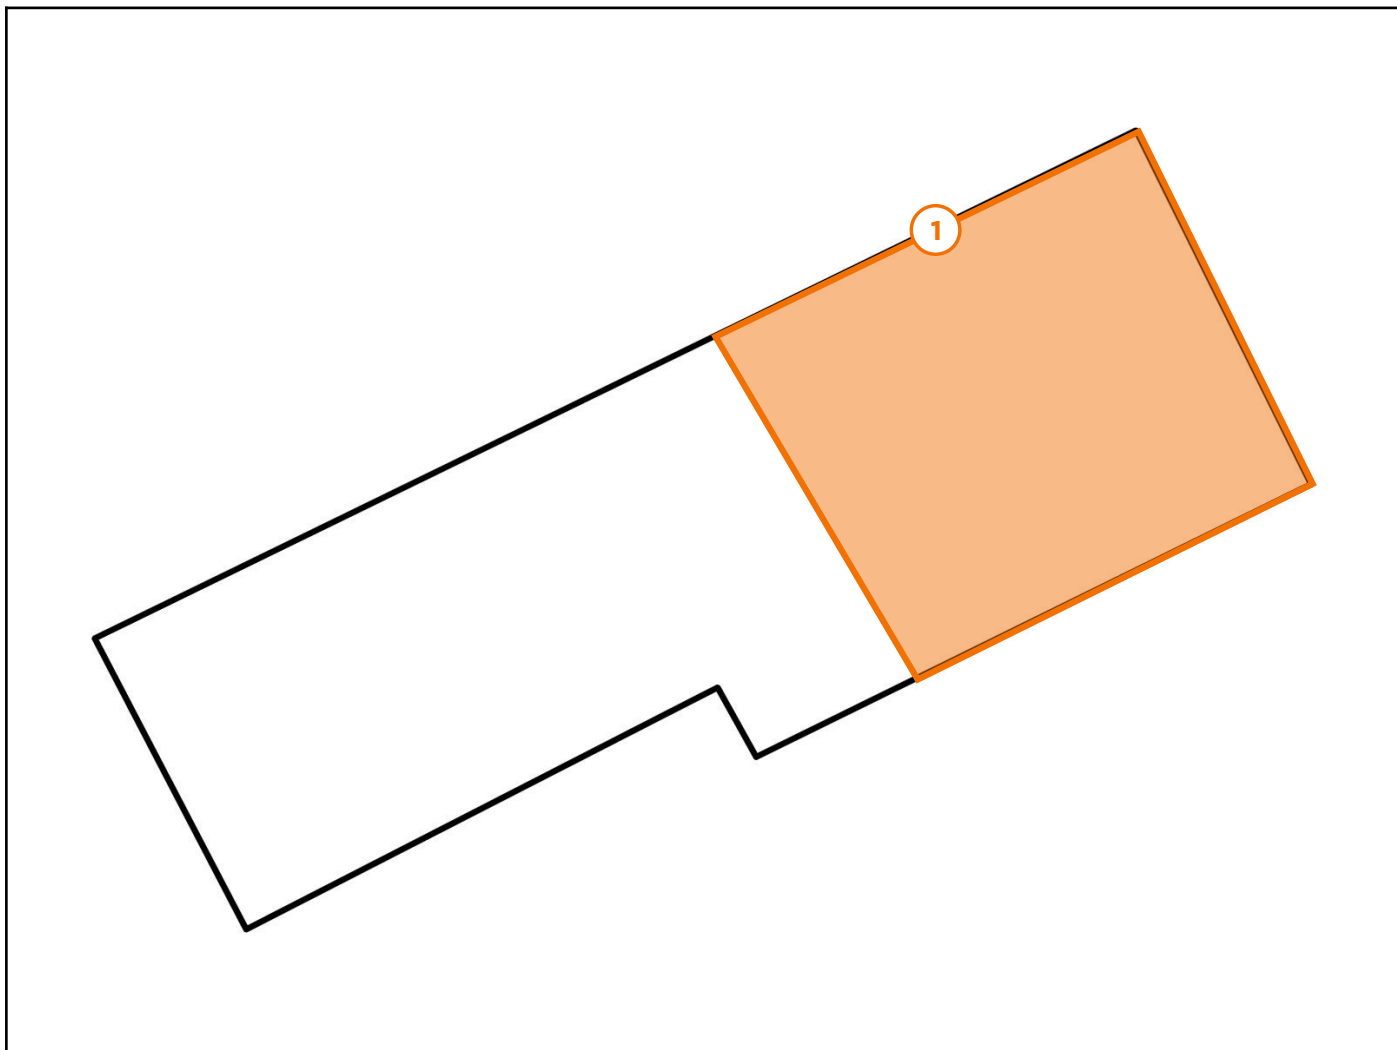
## Plan 1.4: Hoofdgebouw plan

Beschrijving	Type	Actie
1. Dak - Leien - Gemeenschappelijk deel	Asbestmateriaal	<a href="#">Verwijderen</a>

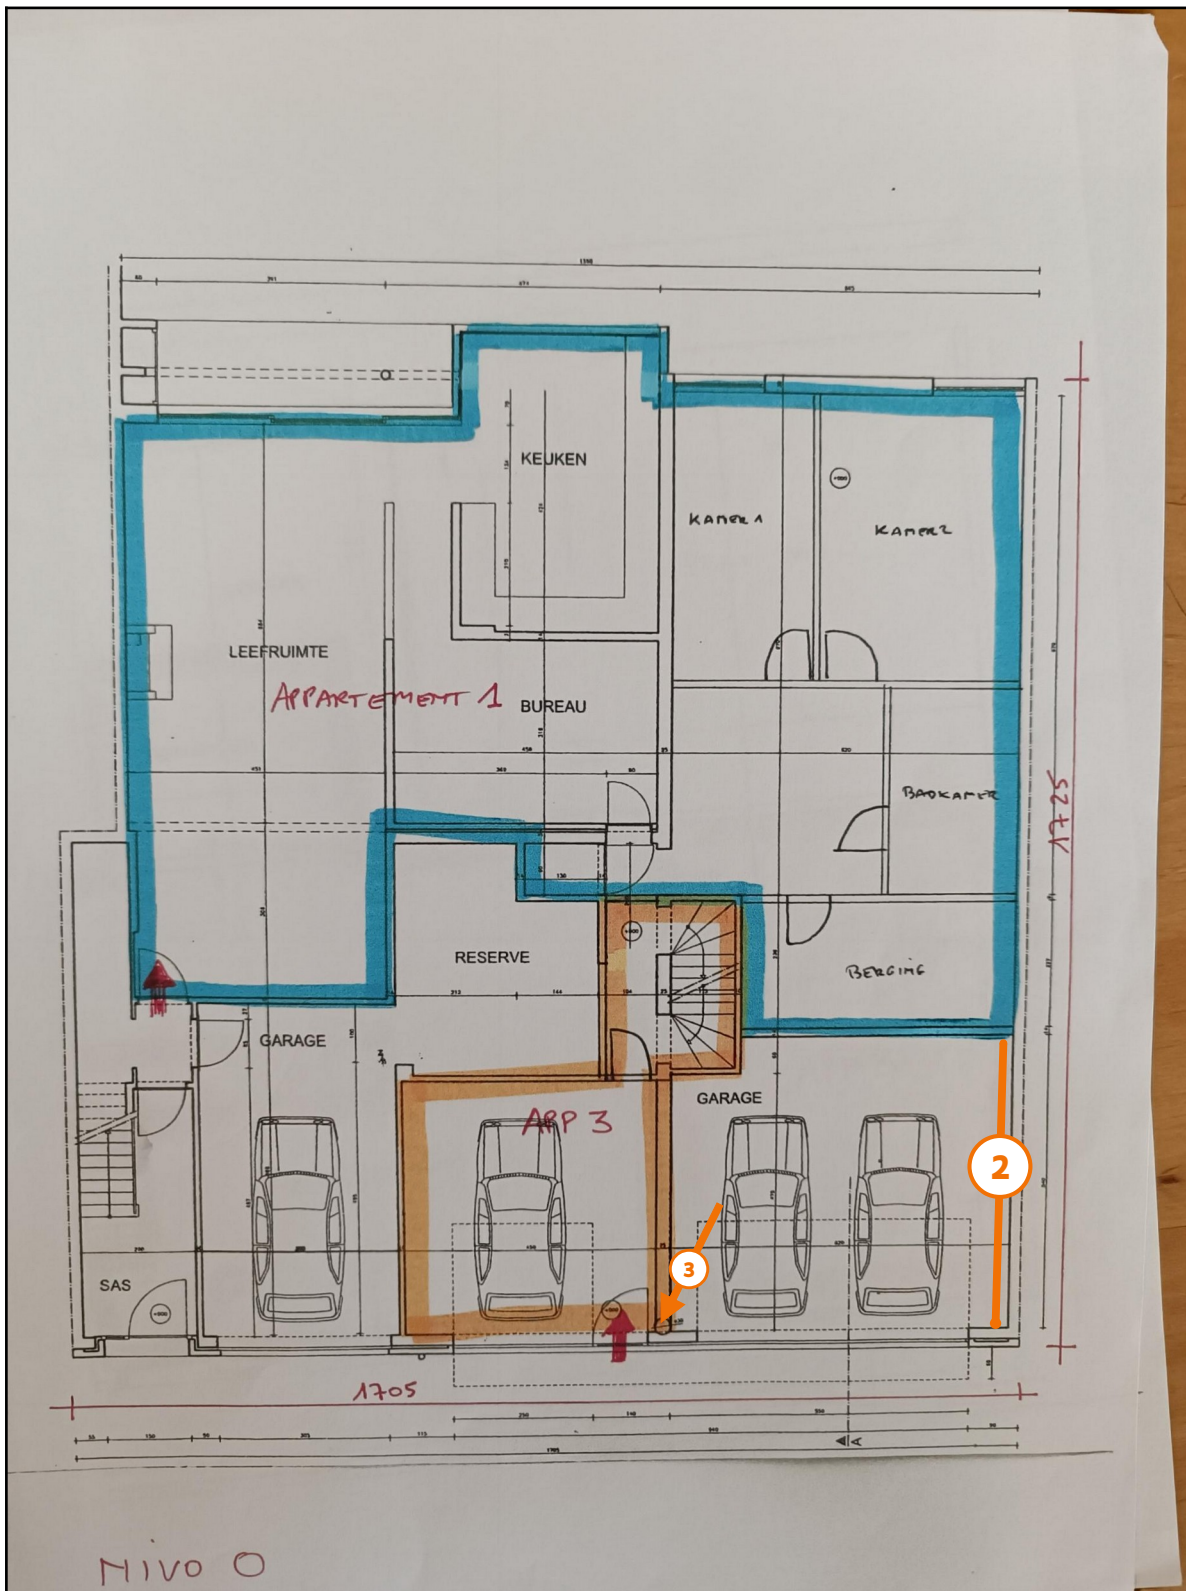
# Plan 1.5: Plan Garage - Inpand

2. Panelen - Garage wand - type Glasal	Asbestmateriaal	Verwijderen
3. Steunpilaar - type AC	Asbestmateriaal	Maatregelen nemen

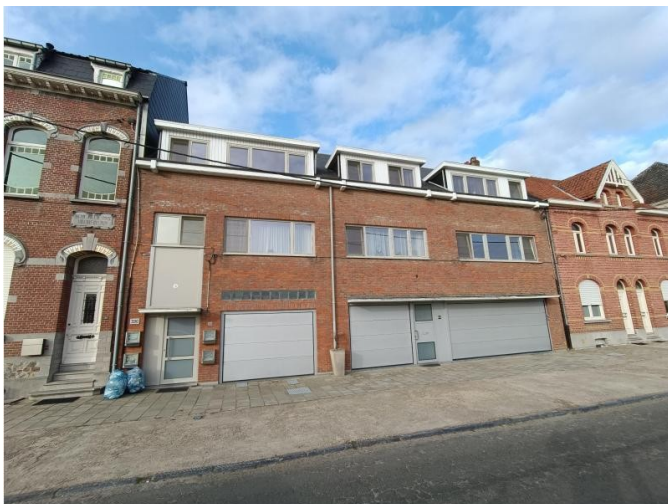
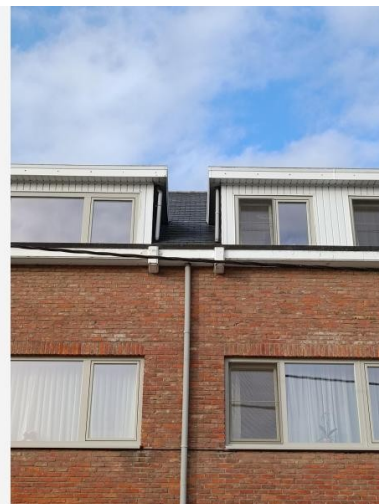
Het asbestmateriaal valt onder de mijlpaal van 2034.

Eindbeoordeling materiaalrisico	Laag materiaalrisico en/of verlaagde kans op vezelvrijgave
---------------------------------	--

Gebondenheid	Categorie 1: hechtgebonden in oorsprong
Asbestsoort (vezeltype)	Crocidoliet aanwezig
Asbestconcentratie	Laag (< 50%)
Afschermingsgraad van het gehele materiaal	Geheel of deels vrij aan de buitenlucht
Toestand van het materiaal	Licht beschadigd, licht verweerd. Intact materiaal type Pical – asbestboard of categorie III 'gebondenheid'

Beschrijving	Dak - Leien - Gemeenschappelijk deel
Omgeving	Buiten
Primaire drager	Schuin dak
Asbestmateriaal	Dak- en gevelbekleding - Lei, shingle
Bindmiddel van asbestmateriaal	Cement

<b>Gebondenheid op basis van bindmiddel</b>	Hecht
<b>Hoeveelheid (oppervlakte - aantal)</b>	• 65,00 m <sup>2</sup> - 1 stuk
<b>Totale oppervlakte</b>	65,00 m <sup>2</sup>
<b>Eenvoudig bereikbaar</b>	Ja
<b>Bevestigingswijze</b>	• Geklemd
<b>Identificatiemethode</b>	Vaststelling zonder monsternamen
<b>Destructieve handeling voor identificatie</b>	Nee
<b>Opmerking</b>	Dit appartement is gelegen op de tweede verdieping, net onder het dak, het dak bevat asbesthoudende leien. Het dak is een gemeenschappelijk deel, maar vermits men er vanaf dit appartement rechtstreeks in contact komt, krijgt dit een vermelding in het AIA.

- Verwijder dit asbestmateriaal zo snel mogelijk. Volg de toestand goed op.
- Voer bijkomende staalname(s) uit.

- Eenvoudige handelingen: mag via doe-het-zelf of door werknemer(s) met opleidingsattest eenvoudige handelingen  
Het verwijderen van deze asbestverdachte leien is een eenvoudige handeling en mag door de handige doehet-zelver of door een erkende dakwerker gedaan worden. Deze dakwerker moet wel de basisopleiding, Asbestverwijderen; Eenvoudige handeling, met succes afgerond hebben.  
Probeer steeds de ondervloer af te dekken om vezels makkelijker op te vangen en bevochtig deze asbestverdachte toepassing regelmatig bij het verwijderen ervan (om oplaaierend stof te vermijden). Probeer

deze leien ook in zijn geheel te verwijderen en vermijd hierbij breuklijnen. Breuklijnen = vezelvrijgave en dat willen we kost wat kost absoluut vermijden!

Gooi absoluut niet met deze leien en werk zonder stortkoker!

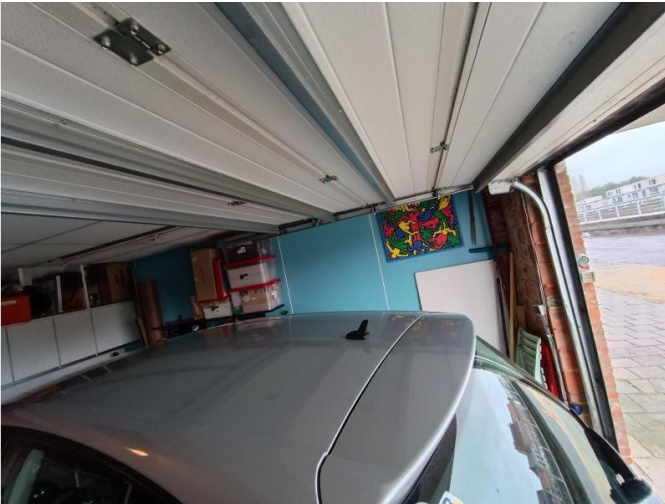
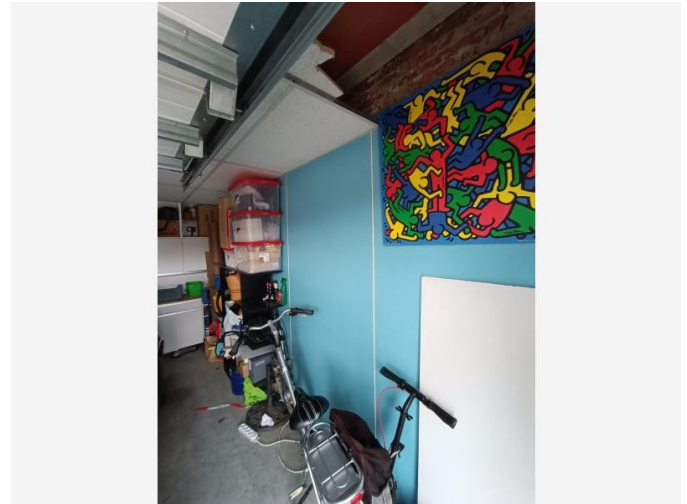
Het asbestmateriaal valt onder de mijlpaal van 2040.

Eindbeoordeling materiaalrisico	Verhoogd materiaalrisico en/of verhoogde kans op vezelvrijgave
---------------------------------	--

Gebondenheid	Categorie 1: hechtgebonden in oorsprong
Asbestsoort (vezeltype)	Crocidoliet aanwezig
Asbestconcentratie	Laag (< 50%)
Afschermingsgraad van het gehele materiaal	Geheel of deels (ook) vrij aan de binnenlucht
Toestand van het materiaal	Licht beschadigd, licht verweerd. Intact materiaal type Pical – asbestboard of categorie III 'gebondenheid'

Beschrijving	Panelen - Garage wand - type Glasal
Omgeving	Binnen
Primaire drager	Binnenwand
Asbestmateriaal	Plaat, paneel, tablet - Geëmailleerd, type Glasal
Bindmiddel van asbestmateriaal	Cement
Gebondenheid op basis van bindmiddel	Hecht
Hoeveelheid (oppervlakte - dikte - aantal)	• 11,00 m <sup>2</sup> - 0,50 cm - 1 stuk
Totaal volume	0,055 m <sup>3</sup>

<b>Eenvoudig bereikbaar</b>	Ja
<b>Bevestigingswijze</b>	<ul style="list-style-type: none"> <li>• Geklemd</li> </ul>
<b>Identificatiemethode</b>	Vaststelling zonder monstername
<b>Destructieve handeling voor identificatie</b>	Nee
<b>Opmerking</b>	<p>In de garage, die gedeeld wordt met appartement B002, kan men vaststellen dat de rechterzijde (de zijde die behoort tot wooneenheid B002), een wand bezet is met glasal panelen.</p> <p>Maar wel belangrijk om te weten dat deze aanwezig is, vermits de garage een open ruimte is.</p>

- Verwijder dit asbestmateriaal zo snel mogelijk. Volg de toestand goed op.
- Voer bijkomende staalname(s) uit.

- Eenvoudige handelingen: mag via doe-het-zelf of door werknemer(s) met opleidingsattest eenvoudige handelingen  
Het verwijderen van deze asbestcement vezelplaten is een eenvoudige handeling en mag door de handige doe-het-zelver uitgevoerd worden.  
Draag bij het verwijderen van deze panelen de nodige beschermingsmiddelen (mondmasker FFP3, tyvec, handschoenen, etc.). Indien mogelijk, voorzie je best een plastic folie om de ondervloer af te dekken.  
Verwijder deze panelen voorzichtig en in zijn geheel (d.w.z. niet breken of ermee gooien) en probeer deze onmiddellijk te verpakken en voorzichtig in de container of asbestbag te plaatsen.

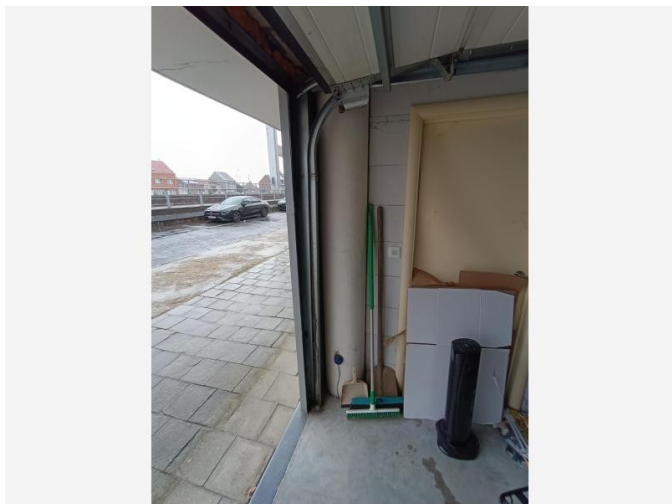
Het asbestmateriaal valt onder de mijlpaal van 2040.

Eindbeoordeling materiaalrisico	Verhoogd materiaalrisico en/of verhoogde kans op vezelvrijgave
---------------------------------	--

Gebondenheid	Categorie 1: hechtgebonden in oorsprong
Asbestsoort (vezeltype)	Crocidoliet aanwezig
Asbestconcentratie	Laag (< 50%)
Afschermingsgraad van het gehele materiaal	Geheel of deels (ook) vrij aan de binnenlucht
Toestand van het materiaal	Licht beschadigd, licht verweerd. Intact materiaal type Pical – asbestboard of categorie III 'gebondenheid'

Beschrijving	Steunpilaar - type AC
Omgeving	Binnen
Primaire drager	Fundering-draagstructuur (horizontaal, verticaal)
Asbestmateriaal	Verloren bekisting - Buis, koper
Bindmiddel van asbestmateriaal	Cement
Gebondenheid op basis van bindmiddel	Hecht
Hoeveelheid (lengte - omtrek - dikte - aantal)	• 2,20 m - 125,60 cm - 5,00 cm - 1 stuk

<b>Totaal volume</b>	0,138 m <sup>3</sup>
<b>Eenvoudig bereikbaar</b>	Nee <ul style="list-style-type: none"> <li>• Verwijdering tast de bouwkundige integriteit aan.</li> </ul>
<b>Bevestigingswijze</b>	<ul style="list-style-type: none"> <li>• Geklemd</li> <li>• Verlijmd, ingegoten, versmeerd</li> </ul>
<b>Identificatiemethode</b>	Vaststelling zonder monstername
<b>Destructieve handeling voor identificatie</b>	Nee
<b>Opmerking</b>	In de gemeenschappelijke garage, die ze delen met appartement B002, is ook een steunpilaar aanwezig, type AC. Deze ligt wel aan de linkerkant van de garage, het deel dat bij deze wooneenheid behoort.

- Zorg voor een veilig beheer en verwijder dit asbestmateriaal wanneer het bij werken eenvoudig bereikbaar wordt. Controleer de toestand jaarlijks op wijzigingen.
- Voer bijkomende staalname(s) uit.

- Eenvoudige handelingen: mag via doe-het-zelf of door werknemer(s) met opleidingsattest eenvoudige handelingen  
Beheer deze pilaar zorgvuldig en voorkom bijkomende schade. Indien men toch zou beslissen deze pilaar te verwijderen en te vervangen door een niet-asbesthoudende toepassing is dit een eenvoudige handeling.  
Deze pilaar kan men voorzichtig losbeitelen. Bevochtig deze toepassing extra bij het losbeitelen om stof te voorkomen en draag de nodige beschermingsmiddelen (mondermasker FFP3, Handschoenen, Tyvec, ...).  
Bij de gemeente of het plaatselijk containerpark kan je afsluitzakken opvragen om het afval dubbel te verpakken en het af te voeren als hechtgebonden materiaal naar het containerpark.

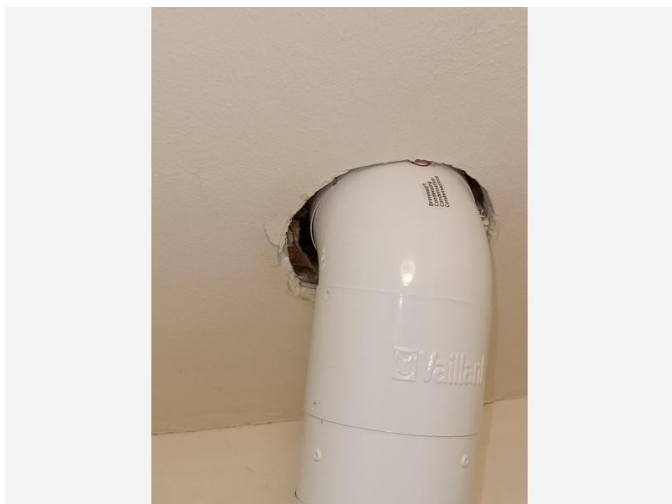
Vrije foto

Monstername van het pleistewerk (plafond) is niet mogelijk. Dit omdat elke plafond in de woning afgewerkt is met gyproc platen of andere materialen en vermits men een niet-destructief onderzoek heeft aangevraagd valt alles achter deze platen buiten ons inspectiegebied.

Identificatiemethode	Vaststelling & expertise (niet-asbestverdacht)
Primaire drager	Plafond
(Asbest)materiaal	In-situ afwerkingslagen - Pleisterwerk (wand, plafond, ...)
Bindmiddel	Gips - kalk
Gebondenheid bindmiddel	Niet-hechtgebonden

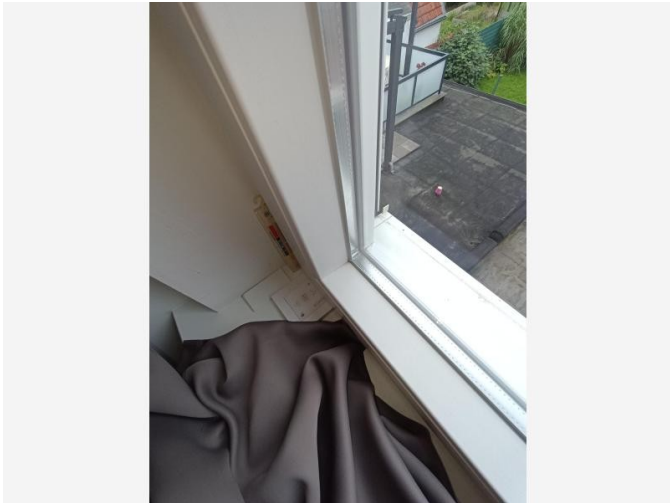
Vrije foto

Zowel de mastiek tussen glas en het raamwerk, alsook het raamwerk en de gevel werden gecontroleerd en als niet-asbesthoudend beschouwd (zacht en elastisch).

Identificatiemethode	Vaststelling & expertise (niet-asbestverdacht)
Primaire drager	Wandopening verticaal (raam, deur, ...)
(Asbest)materiaal	In-situ afwerkingslagen - Pasta, stopverf, voegsel, stopsel, vulsel, mastiek, katten, ...
Bindmiddel	Kunststof of -hars
Gebondenheid bindmiddel	Hecht

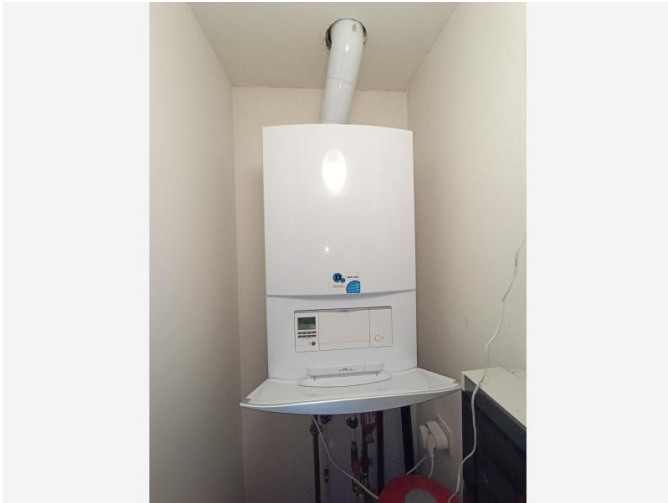
Vrije foto

Deze doorstroomer kan men als asbestveilig beschouwen, dit omdat er geen asbesthoudende toepassingen gebruikt werden bij de constructie van dit apparaat. (Bron: IAD-Online - Intechnum)

Identificatiemethode	Bewijsdocument
Primaire drager	HVAC infrastructuur en uitrusting
(Asbest)materiaal	Pakking, dichting
Bindmiddel	Kunststof of -hars
Gebondenheid bindmiddel	Hecht

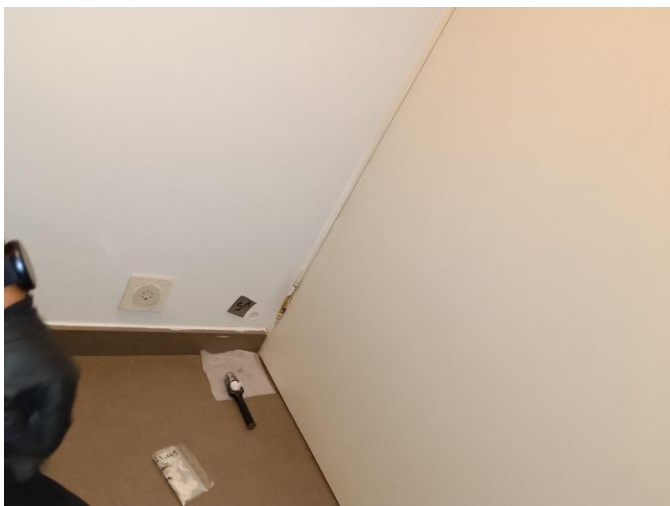
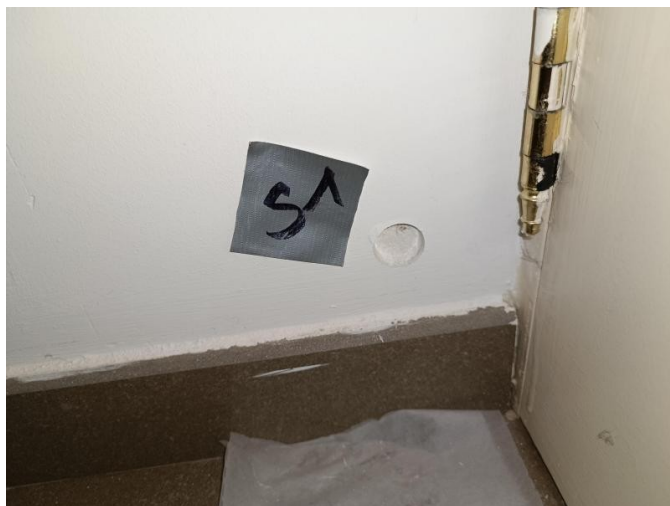
Geen asbest

#	Type	Referentie	Resultaat
7.1	Mengmonster	7921779	Geen asbest

Beschrijving	Pleisterwerk wooneenheid - Muren - S1
Omgeving	Binnen
Primaire drager	Binnenwand

<b>Bindmiddel van materiaal</b>	Gips - kalk
<b>Gebondenheid op basis van bindmiddel</b>	Niet-hechtgebonden
<b>Hoeveelheid (oppervlakte - dikte - aantal)</b>	• 162,50 m <sup>2</sup> - 3,00 cm - 1 stuk
<b>Totaal volume</b>	4,875 m <sup>3</sup>
<b>Identificatiemethode</b>	Vaststelling met monstername
<b>Destructieve handeling voor identificatie</b>	Nee
<b>Opmerking</b>	<p>1: Natte ruimte: Keuken</p> <p>2: Individuele ruimte: Slaapkamer 2</p> <p>3: Stookruimte: Berging - Slaapkamer</p> <p>4: Trap/ Hal: Inkomhal</p>
