Asbestinventarisatetest

Westvaardijk 330/B002, 1851 Grimbergen

Attestnummer : 20231009-000069.000

Uitgegeven op : 09.10.2023

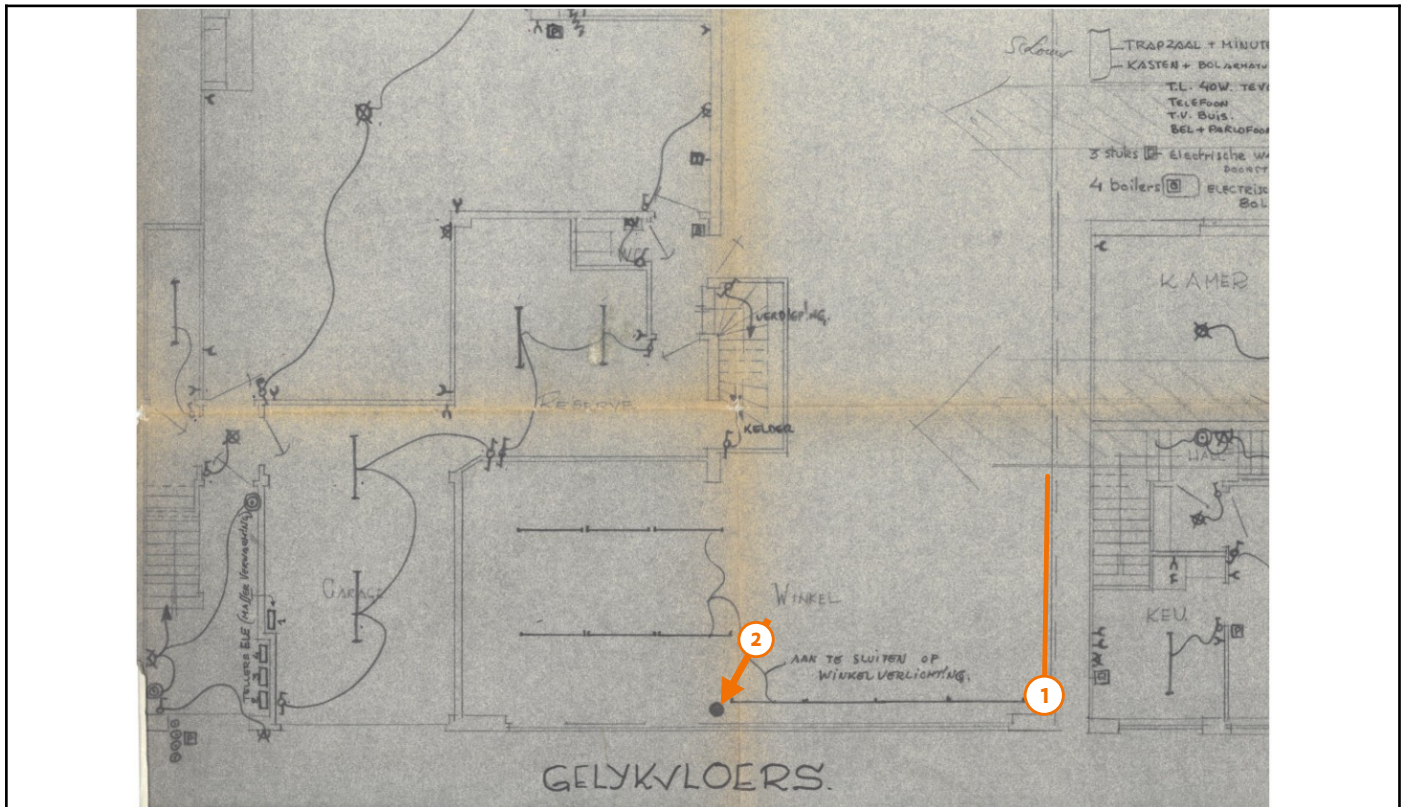
Plan 1.5: Plan Garage - Inpand

Beschrijving	Type	Actie
1. Panelen - Garage wand - type Glasal	Asbestmateriaal	Verwijderen
2. Steunpilaar - type AC	Asbestmateriaal	Maatregelen nemen

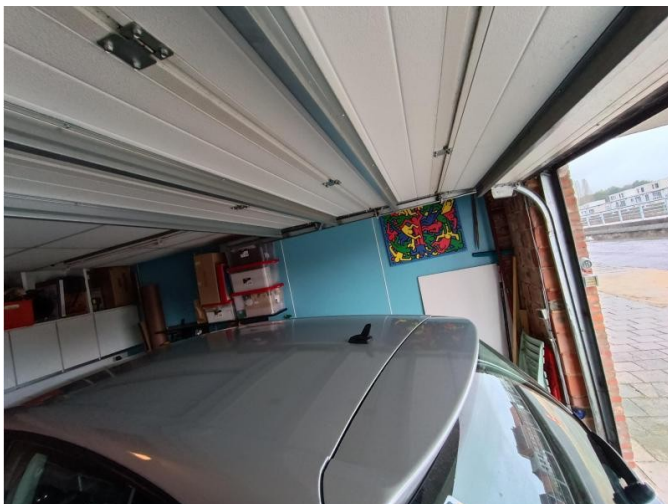
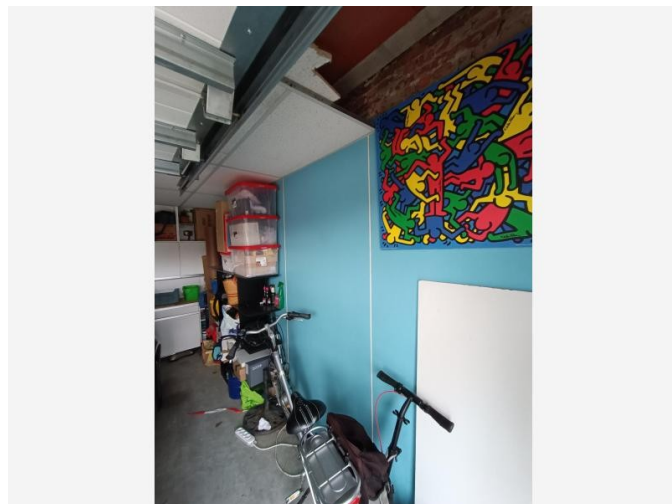
Het asbestmateriaal valt onder de mijlpaal van 2040.

Eindbeoordeling materiaalrisico	Verhoogd materiaalrisico en/of verhoogde kans op vezelvrijgave
---------------------------------	--

Gebondenheid	Categorie 1: hechtgebonden in oorsprong
Asbestsoort (vezeltype)	Crocidoliet aanwezig
Asbestconcentratie	Laag (< 50%)
Afschermingsgraad van het gehele materiaal	Geheel of deels (ook) vrij aan de binnenlucht
Toestand van het materiaal	Licht beschadigd, licht verweerd. Intact materiaal type Pical – asbestboard of categorie III 'gebondenheid'

Beschrijving	Panelen - Garage wand - type Glasal
Omgeving	Binnen
Primaire drager	Binnenwand
Asbestmateriaal	Plaat, paneel, tablet - Geëmailleerd, type Glasal
Bindmiddel van asbestmateriaal	Cement
Gebondenheid op basis van bindmiddel	Hecht
Hoeveelheid (oppervlakte - dikte - aantal)	• 11,00 m ² - 0,50 cm - 1 stuk
Totaal volume	0,055 m ³

Eenvoudig bereikbaar	Ja
Bevestigingswijze	<ul style="list-style-type: none">• Geklemd
Identificatiemethode	Vaststelling zonder monstername
Destructieve handeling voor identificatie	Nee
Opmerking	In de garage, die gedeeld wordt met appartement B004, kan men vaststellen dat de linkerkant (de zijde die behoort tot deze wooneenheid), een wand bezet is met glasal panelen.

Verwijderen

- Verwijder dit asbestmateriaal zo snel mogelijk. Volg de toestand goed op.
- Voer bijkomende staalname(s) uit.

- Eenvoudige handelingen: mag via doe-het-zelf of door werknemer(s) met opleidingsattest eenvoudige handelingen
Het verwijderen van deze asbestcement vezelplaten is een eenvoudige handeling en mag door de handige doe-het-zelver uitgevoerd worden.
Draag bij het verwijderen van deze panelen de nodige beschermingsmiddelen (mondmasker FFP3, tyvec, handschoenen, etc.). Indien mogelijk, voorzie je best een plastic folie om de ondervloer af te dekken.
Verwijder deze panelen voorzichtig en in zijn geheel (d.w.z. niet breken of ermee gooien) en probeer deze onmiddellijk te verpakken en voorzichtig in de container of asbestbag te plaatsen.

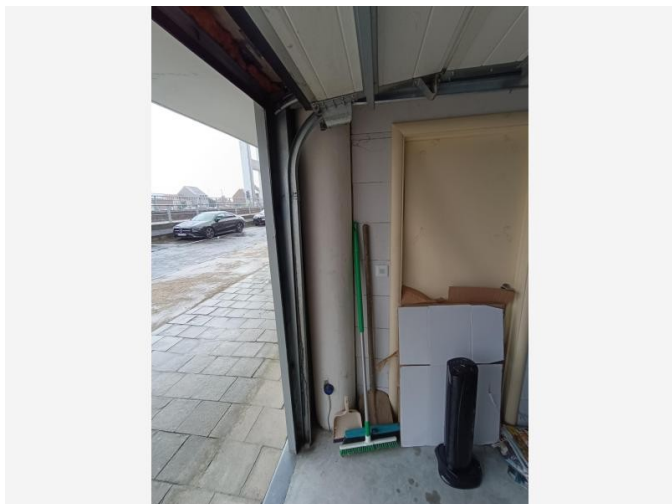
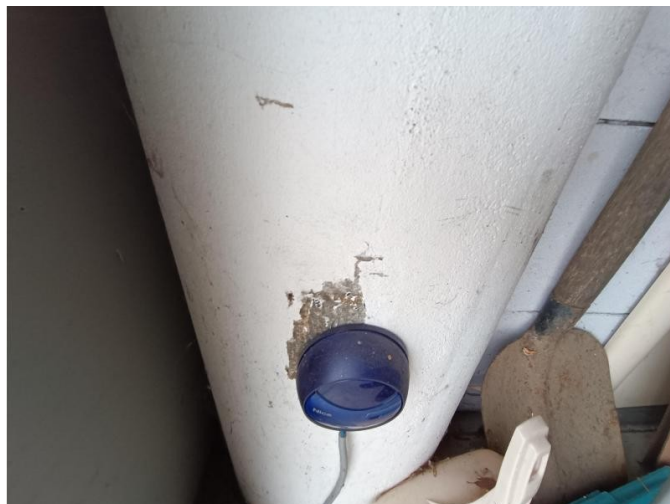
Het asbestmateriaal valt onder de mijlpaal van 2040.

Eindbeoordeling materiaalrisico	Verhoogd materiaalrisico en/of verhoogde kans op vezelvrijgave
---------------------------------	--

Gebondenheid	Categorie 1: hechtgebonden in oorsprong
Asbestsoort (vezeltype)	Crocidoliet aanwezig
Asbestconcentratie	Laag (< 50%)
Afschermingsgraad van het gehele materiaal	Geheel of deels (ook) vrij aan de binnenlucht
Toestand van het materiaal	Licht beschadigd, licht verweerd. Intact materiaal type Pical – asbestboard of categorie III 'gebondenheid'

Beschrijving	Steunpilaar - type AC
Omgeving	Binnen
Primaire drager	Fundering-draagstructuur (horizontaal, verticaal)
Asbestmateriaal	Verloren bekisting - Buis, koker
Bindmiddel van asbestmateriaal	Cement
Gebondenheid op basis van bindmiddel	Hecht

Hoeveelheid (lengte - omtrek - dikte - aantal)	<ul style="list-style-type: none"> • 2,20 m - 125,60 cm - 5,00 cm - 1 stuk
Totaal volume	0,138 m ³
Eenvoudig bereikbaar	<p>Nee</p> <ul style="list-style-type: none"> • Verwijdering tast de bouwkundige integriteit aan.
Bevestigingswijze	<ul style="list-style-type: none"> • Geklemd • Verlijmd, ingegoten, versmeerd
Identificatiemethode	Vaststelling zonder monstername
Destructieve handeling voor identificatie	Nee
Opmerking	In de gemeenschappelijke garage, die ze delen met appartement B004, is ook een steunpilaar aanwezig, type AC. Deze ligt wel aan de linkerkant van de garage, het deel dat niet bij deze wooneenheid behoort, maar wel belangrijk om te weten dat deze aanwezig is, vermits de garage een open ruimte is.

Maatregelen nemen

- Zorg voor een veilig beheer en verwijder dit asbestmateriaal wanneer het bij werken eenvoudig bereikbaar wordt. Controleer de toestand jaarlijks op wijzigingen.
- Voer bijkomende staalname(s) uit.

- Eenvoudige handelingen: mag via doe-het-zelf of door werknemer(s) met opleidingsattest eenvoudige handelingen
Beheer deze pilaar zorgvuldig en voorkom bijkomende schade. Indien men toch zou beslissen deze pilaar te verwijderen en te vervangen door een niet-asbesthoudende toepassing is dit een eenvoudige handeling.
Deze pilaar kan men voorzichtig losbeitelen. Bevochtig deze toepassing extra bij het losbeitelen om stof te voorkomen en draag de nodige beschermingsmiddelen (mondermasker FFP3, Handschoenen, Tyvec, ...).
Bij de gemeente of het plaatselijk containerpark kan je afsluitzakken opvragen om het afval dubbel te

verpakken en het af te voeren als hechtgebonden materiaal naar het containerpark.

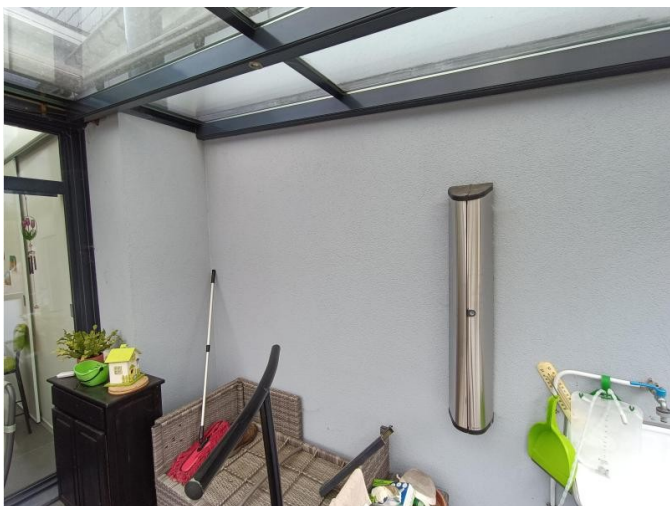
Vrije foto

De buitencementering werd vernieuwd in 2019 (zie factuur). Hierdoor kan men deze buitencementering als asbestveilig beschouwen.

Identificatiemethode	Bewijsdocument
Primaire drager	Wand buitenschil
(Asbest)materiaal	In-situ afwerkingslagen - Crepi
Bindmiddel	Cement
Gebondenheid bindmiddel	Hecht

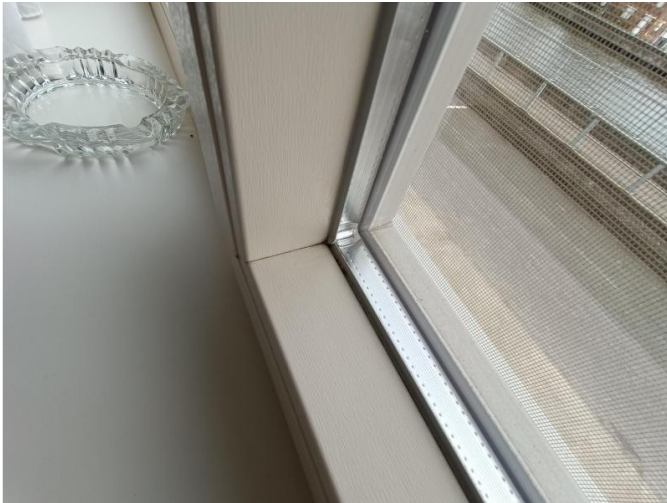
Vrije foto

Zowel de mastiek tussen glas en het raamwerk, alsook het raamwerk en de gevel werden gecontroleerd en als niet-asbesthoudend beschouwd (zacht en elastisch).

Identificatiemethode	Vaststelling & expertise (niet-asbestverdacht)
Primaire drager	Wandopening verticaal (raam, deur, ...)
(Asbest)materiaal	In-situ afwerkingslagen - Pasta, stopverf, voegsel, stopsel, vulsel, mastiek, katten, ...
Bindmiddel	Kitten, mastiek, pasta
Gebondenheid bindmiddel	Hecht

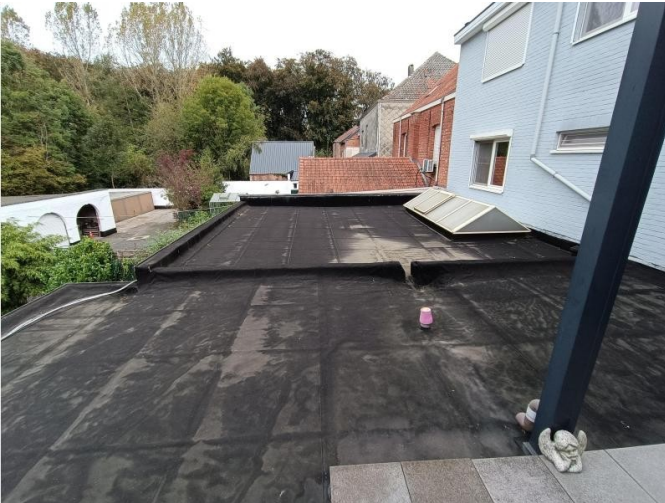
Vrije foto

Het platte dak, waarmee we in aanraking komen vanop het terras, is vernieuwd door een dakwerker (De Donder) in 2013 (zie factuur).

Identificatiemethode	Bewijsdocument
Primaire drager	Plat dak
(Asbest)materiaal	Dak- en gevelbekleding - Roofing
Bindmiddel	Bitumen (roofing, teer, asfalt)
Gebondenheid bindmiddel	Hecht

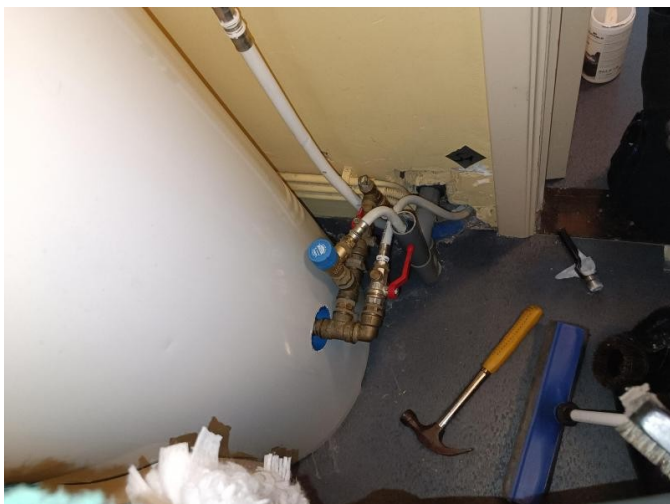
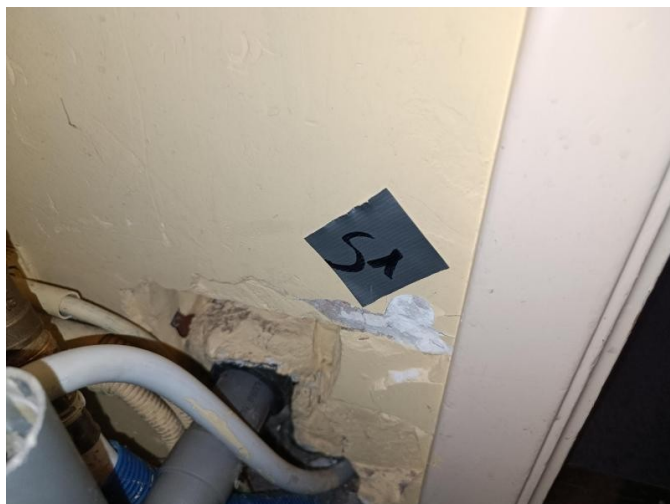
Geen asbest

#	Type	Referentie	Resultaat
6.1	Mengmonster	7921762	Geen asbest

Beschrijving	Pleisterwerk wooneenheid - Muren - S1
Omgeving	Binnen
Primaire drager	Binnenwand

Bindmiddel van materiaal	Gips - kalk
Gebondenheid op basis van bindmiddel	Niet-hechtgebonden
Hoeveelheid (oppervlakte - dikte - aantal)	<ul style="list-style-type: none"> • 439,40 m² - 3,00 cm - 1 stuk
Totaal volume	13,182 m ³
Identificatiemethode	Vaststelling met monstername
Destructieve handeling voor identificatie	Nee
Opmerking	<p>1: Natte ruimte: Keuken</p> <p>2: Individuele ruimte: Slaapkamer 1</p> <p>3: Stookruimte: Berging</p> <p>4: Trap/ Hal: Inkomhal</p>

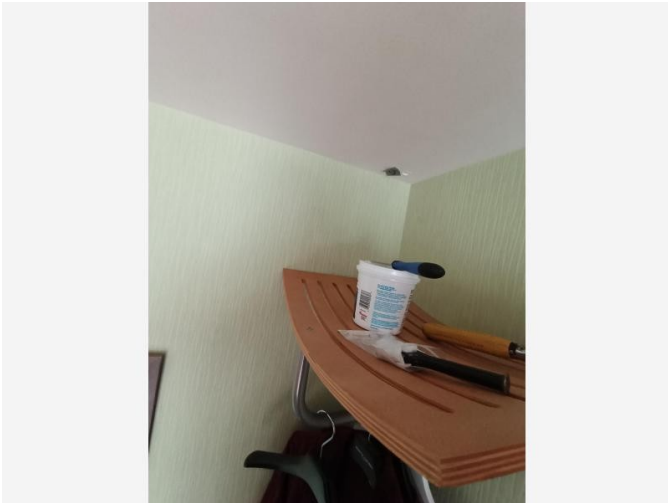
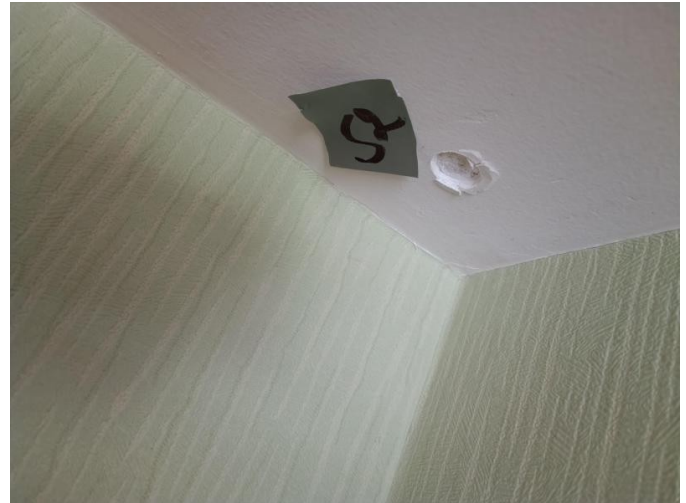
Geen asbest

#	Type	Referentie	Resultaat
7.1	Mengmonster	7921763	Geen asbest

Beschrijving	Pleisterwerk wooneenheid - Plafond - S2
Omgeving	Binnen
Primaire drager	Plafond

Bindmiddel van materiaal	Gips - kalk
Gebondenheid op basis van bindmiddel	Niet-hechtgebonden
Hoeveelheid (oppervlakte - dikte - aantal)	• 175,75 m ² - 3,00 cm - 1 stuk
Totaal volume	5,273 m ³
Identificatiemethode	Vaststelling met monstername
Destructieve handeling voor identificatie	Nee
Opmerking	<p>1: Natte ruimte: Keuken</p> <p>2: Individuele ruimte: Slaapkamer 1</p> <p>3: Stookruimte: Niet van toepassing wegens ontbreken van pleisterwerk aan het plafond</p> <p>4: Trap/ Hal: Inkomhal</p>
