Asbestinventarisatetest

Westvaardijk 330/B003, 1851 Grimbergen

Attestnummer : 20231009-000116.002

Uitgegeven op : 09.10.2023

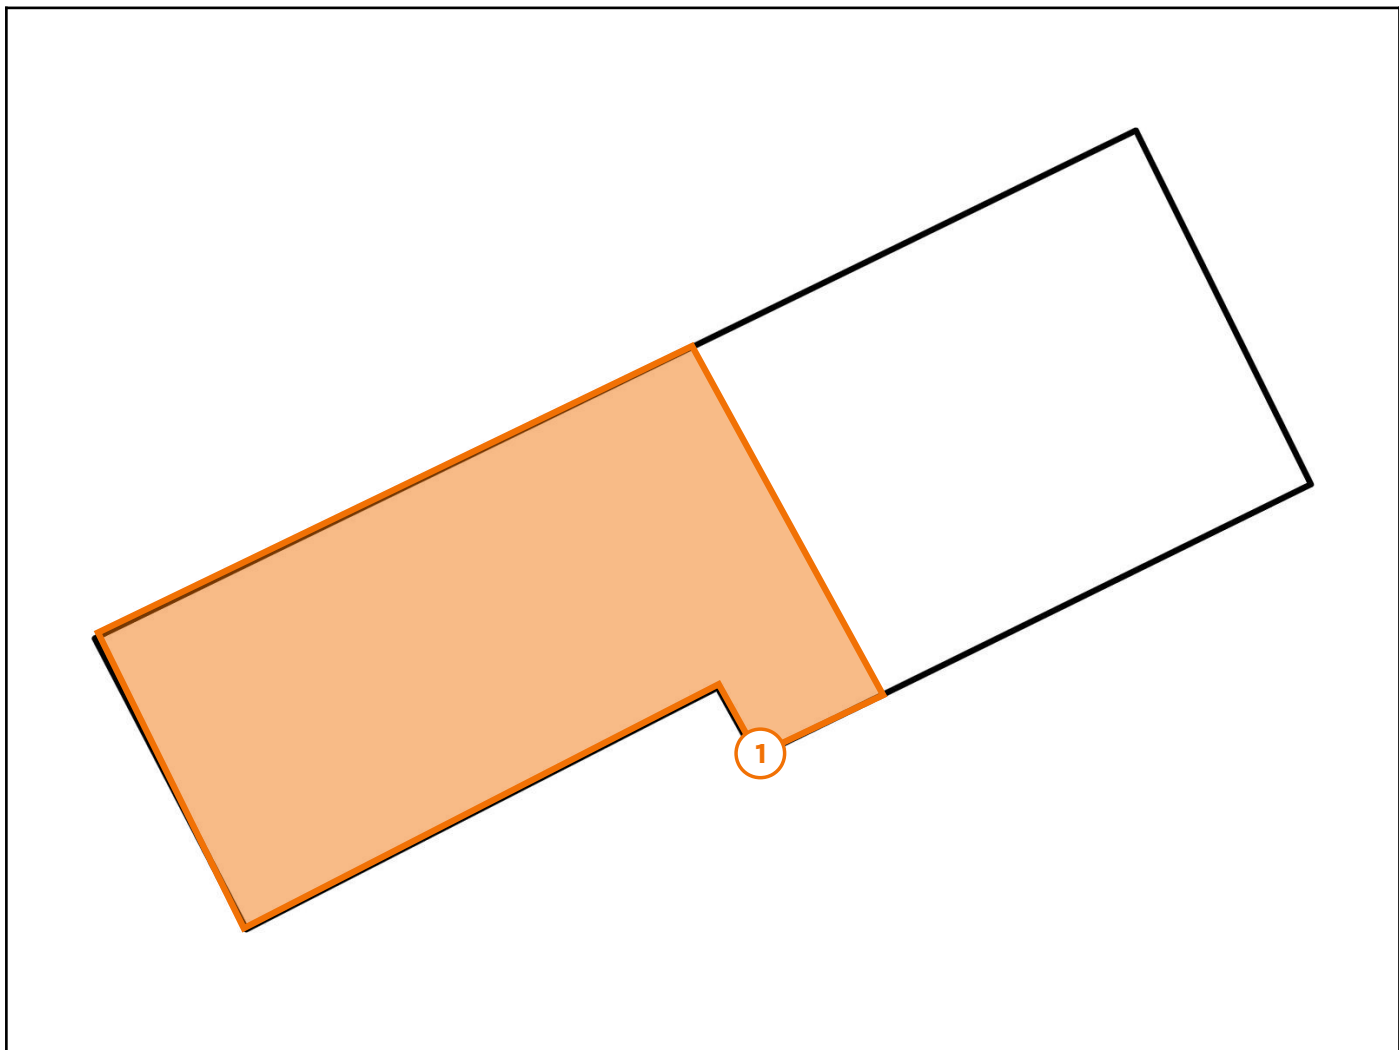
Plan 1.1: Hoofdgebouw plan

Beschrijving	Type	Actie
1. Dak - Leien - Gemeenschappelijk deel	Asbestmateriaal	Verwijderen

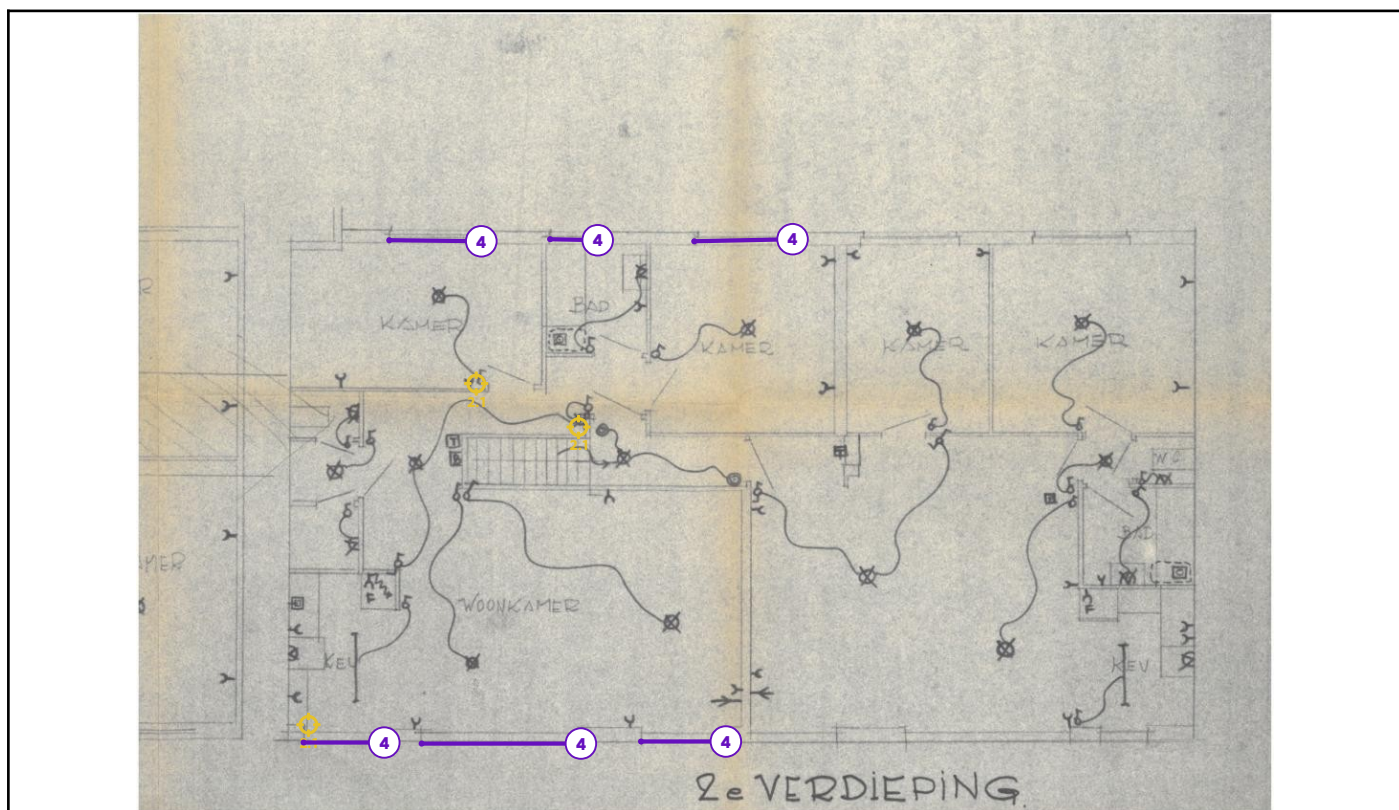
Plan 1.2: Plan appartement B003

Beschrijving	Type	Actie
2. Pleisterwerk wooneenheid - Muren - S1	Asbestmateriaal	Zorgvuldig beheren
2.1 Code: 7921744	Mengmonster	-
4. Mastiek - Ramen & Deur	Advies	-

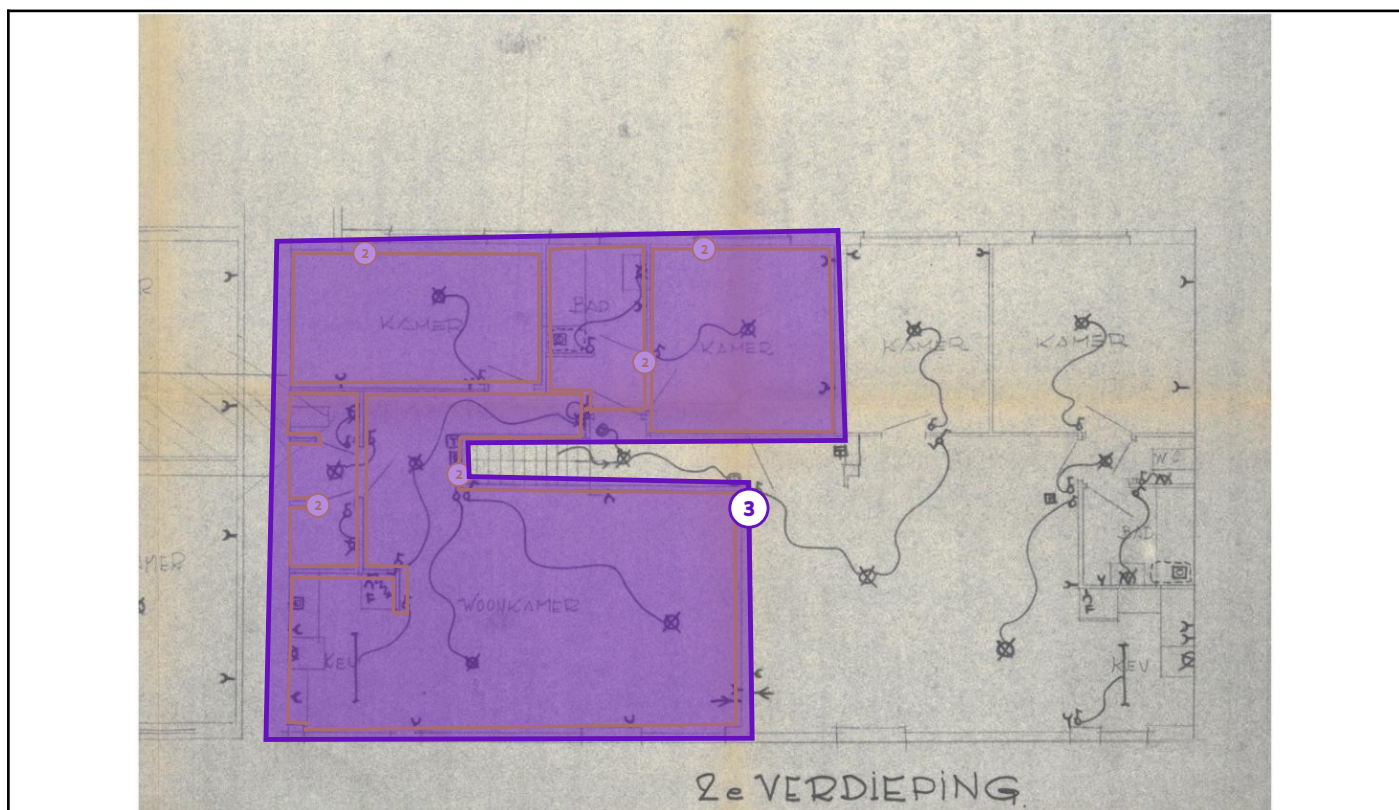
Plan 1.3: Plan appartement B003 - Pleisterwerk

Beschrijving	Type	Actie
2. Pleisterwerk wooneenheid - Muren - S1	Asbestmateriaal	Zorgvuldig beheren
3. Pleisterwerk wooneenheid - Plafond	Advies	-

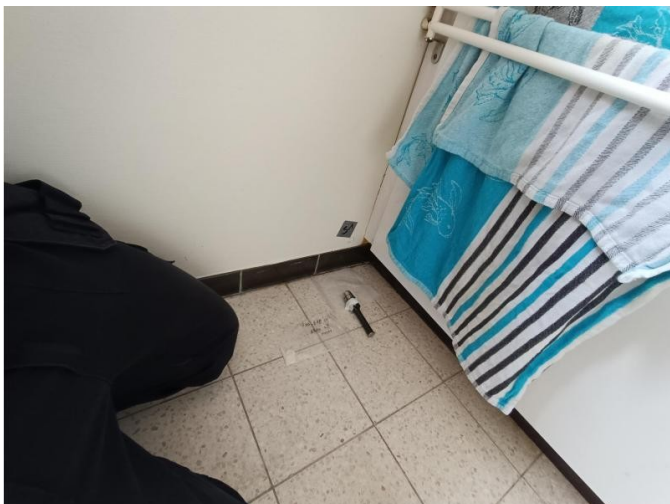
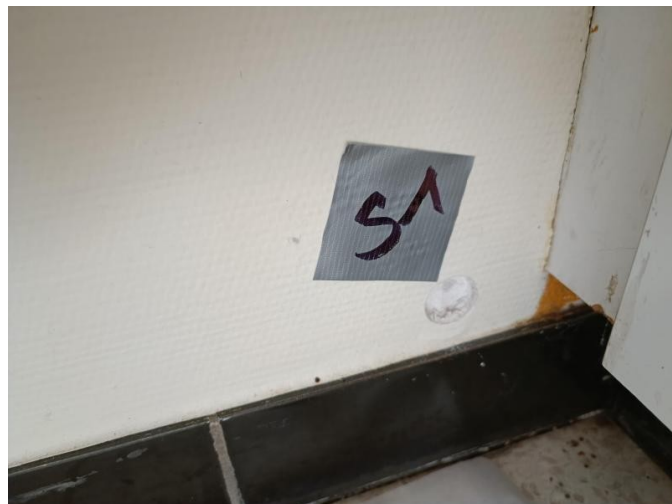
Het asbestmateriaal valt onder de mijlpaal van 2040.

Eindbeoordeling materiaalrisico	Laag materiaalrisico en/of verlaagde kans op vezelvrijgave
---------------------------------	--

Gebondenheid	Categorie 2: niet-hechtgebonden met matrix
Asbestsoort (vezeltype)	Amfibool aanwezig, uitgezonderd crocidoliet
Asbestconcentratie	Laag (< 50%)
Afschermingsgraad van het gehele materiaal	Geheel of deels (ook) vrij aan de binnenlucht
Toestand van het materiaal	Onbeschadigd, niet verweerd

#	Type	Referentie	Resultaat
2.1	Mengmonster	7921744	Amosiet

Beschrijving	Pleisterwerk wooneenheid - Muren - S1
Omgeving	Binnen
Primaire drager	Binnenwand
Asbestmateriaal	In-situ afwerkingslagen - Pleisterwerk (wand, plafond, ...)
Bindmiddel van asbestmateriaal	Gips - kalk

Gebondenheid op basis van bindmiddel	Niet-hechtgebonden
Hoeveelheid (oppervlakte - dikte - aantal)	<ul style="list-style-type: none"> • 187,50 m² - 3,00 cm - 1 stuk
Totaal volume	5,625 m ³
Eenvoudig bereikbaar	Ja
Bevestigingswijze	<ul style="list-style-type: none"> • Verlijmd, ingegoten, versmeerd
Identificatiemethode	Vaststelling met monsternamen
Destructieve handeling voor identificatie	Nee
Opmerking	<p>1: Natte ruimte: Keuken</p> <p>2: Individuele ruimte: Kamer 2</p> <p>3: Stookruimte: Niet van toepassing wegens een elektrische verwarming</p> <p>4: Trap/ Hal: Inkomhal</p>

Zorgvuldig beheren

- Zorg voor een veilig beheer. Vermijd het beschadigen van het asbestmateriaal. Controleer de toestand jaarlijks op wijzigingen.
- Zorg voor een veilig beheer en verwijder dit asbestmateriaal wanneer het bij werken eenvoudig bereikbaar wordt. Controleer de toestand jaarlijks op wijzigingen.

- Hermetische zone (erkend asbestverwijderaar)
Gips - kalk valt onder de noemer niet hechtgebonden materiaal en moet hierdoor dus verwijderd worden in een hermetische zone.
Dit omdat de kans reëel is dat er vezels kunnen en zullen vrijkomen bij het weghalen van het pleisterwerk.
Bespreek met een erkend asbestverwijderaar de beste methode om hiermee aan de slag te gaan.

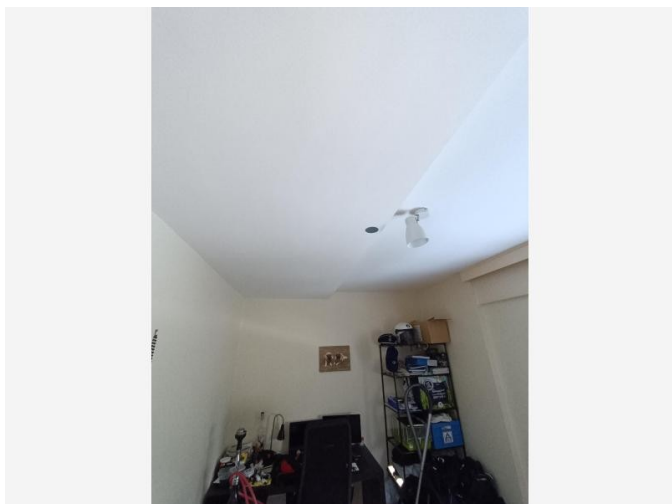
Vrije foto

Monstername van het pleistewerk (plafond) is niet mogelijk. Dit omdat elke plafond in de woning afgewerkt is met gyproc platen of andere materialen en vermits men een niet-destructief onderzoek heeft aangevraagd valt alles achter deze platen buiten ons inspectiegebied.

Identificatiemethode	Vaststelling & expertise (niet-asbestverdacht)
Primaire drager	Plafond
(Asbest)materiaal	In-situ afwerkingslagen - Pleisterwerk (wand, plafond, ...)
Bindmiddel	Gips - kalk
Gebondenheid bindmiddel	Niet-hechtgebonden

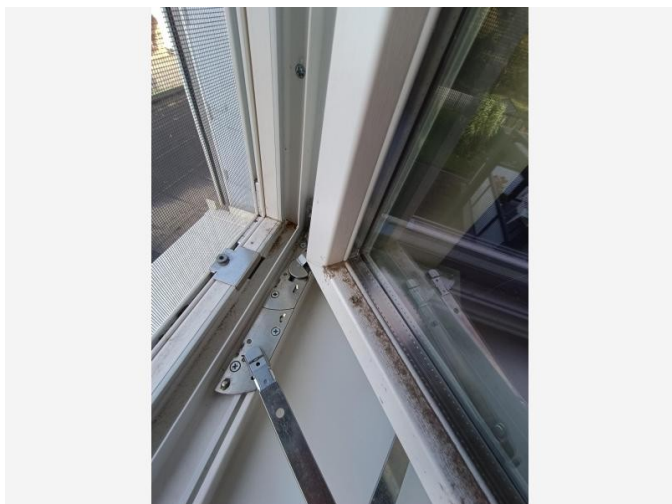
Vrije foto

Zowel de mastiek tussen glas en het raamwerk, alsook het raamwerk en de gevel werden gecontroleerd en als niet-asbesthoudend beschouwd (zacht en elastisch).

Identificatiemethode	Vaststelling & expertise (niet-asbestverdacht)
Primaire drager	Wandopening verticaal (raam, deur, ...)
(Asbest)materiaal	In-situ afwerkingslagen - Pasta, stopverf, voegsel, stopsel, vulsel, mastiek, katten, ...
Bindmiddel	Kunststof of -hars
Gebondenheid bindmiddel	Hecht
