Asbestinventarisatetest

Westvaardijk 330/B001, 1851 Grimbergen

Attestnummer : 20231009-000092.000

Uitgegeven op : 09.10.2023

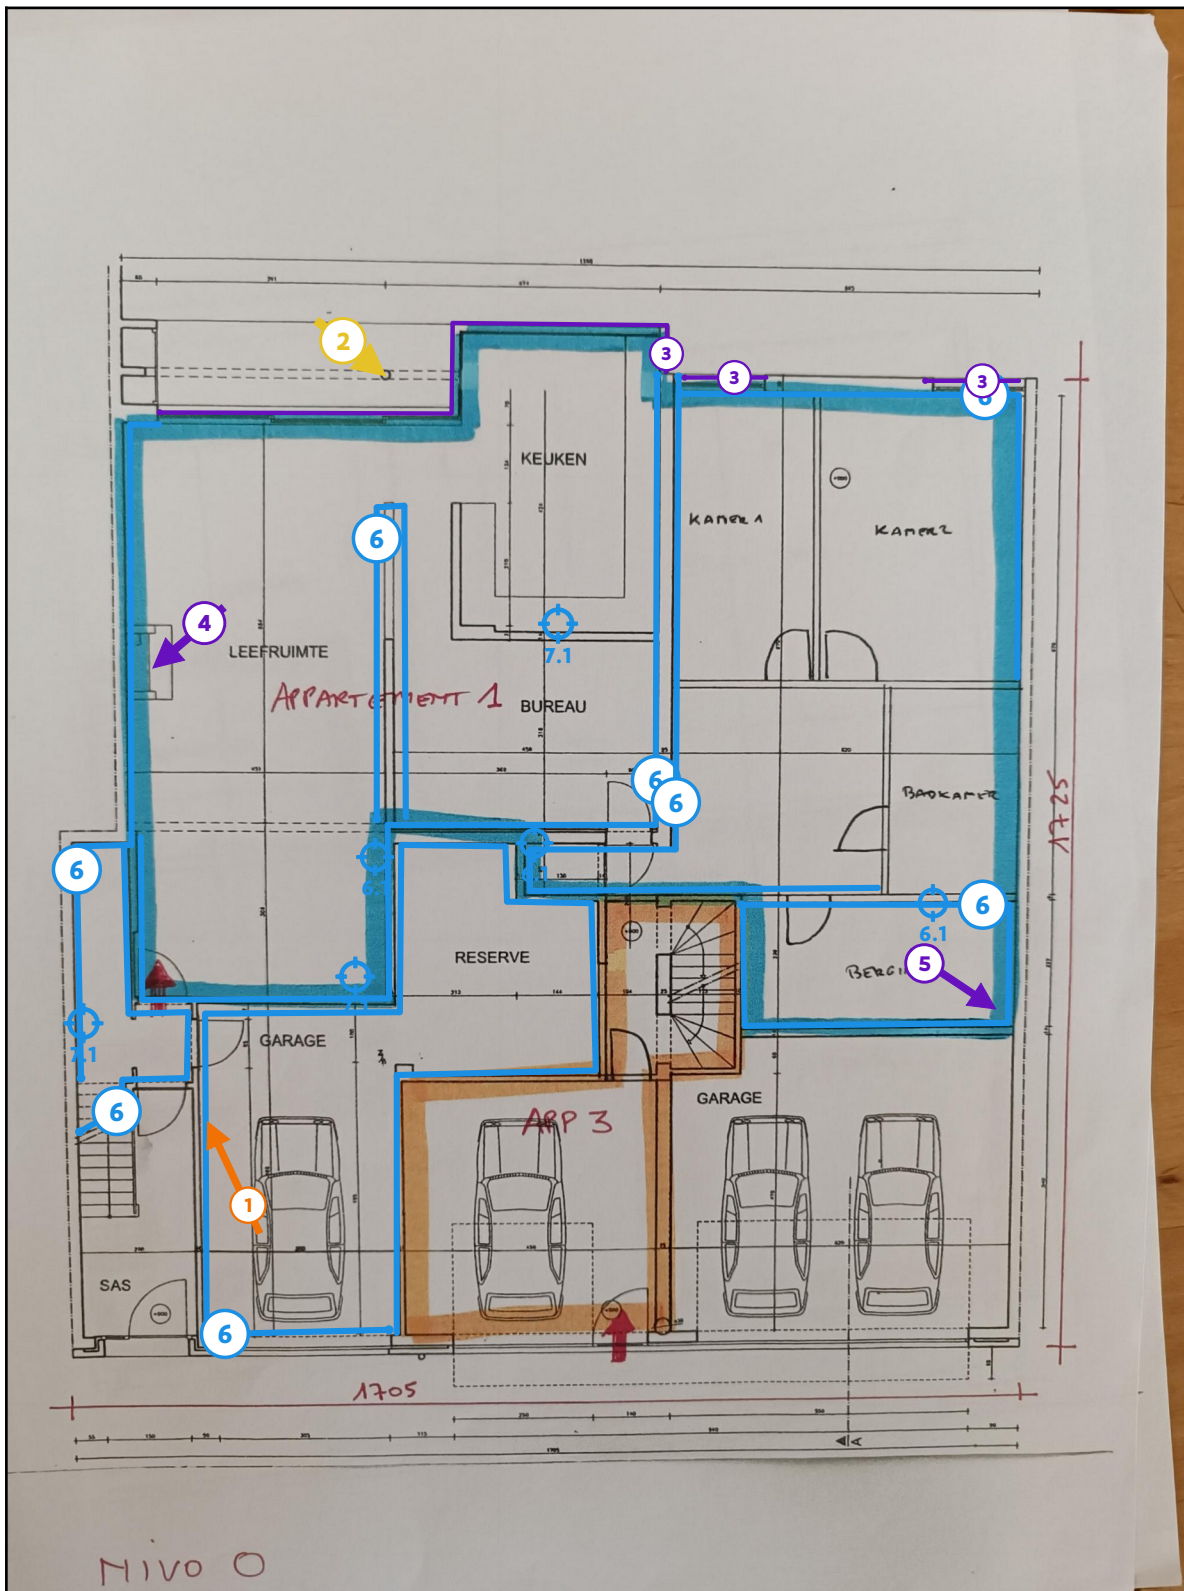
Plan 1.3: Plan appartement B001

1. Meterstand - type Bakeliet	Asbestmateriaal	Verwijderen
2. Steunpilaar - Terras - type AC	Asbestmateriaal	Zorgvuldig beheren
3. Mastiek - Ramen & Deur	Advies	-
4. Kachel - Koord (Woonruimte)	Advies	-
5. Boiler - Renova Bulex - 0010016552	Advies	-
6. Pleisterwerk wooneenheid - Muren - S1	Geen asbest	-
6.1 Code: 7921759	Mengmonster	-
7. Pleisterwerk wooneenheid - Plafond - S2	Geen asbest	-
7.1 Code: 7921760	Mengmonster	-

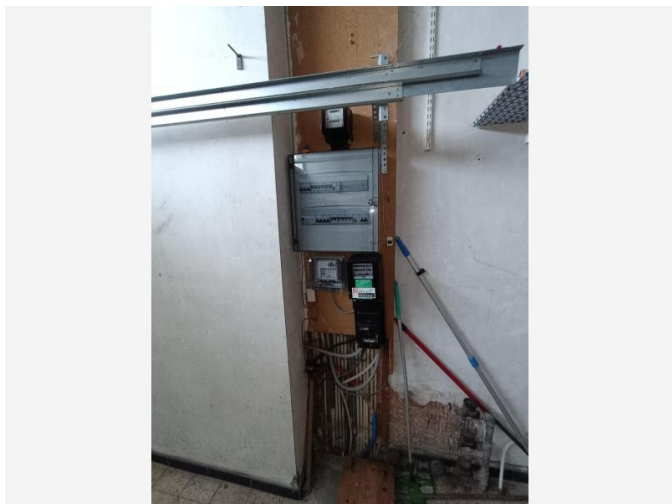
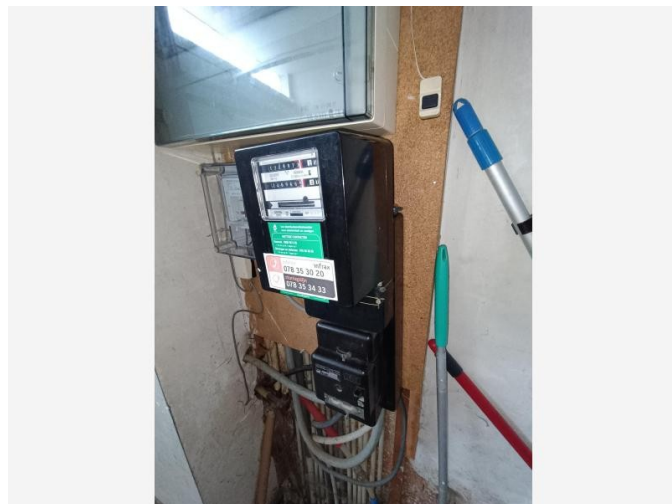
Het asbestmateriaal valt onder de mijlpaal van 2040.

Eindbeoordeling materiaalrisico	Verhoogd materiaalrisico en/of verhoogde kans op vezelvrijgave
---------------------------------	--

Gebondenheid	Categorie 1: hechtgebonden in oorsprong
Asbestsoort (vezeltype)	Crocidoliet aanwezig
Asbestconcentratie	Laag (< 50%)
Afschermingsgraad van het gehele materiaal	Geheel of deels (ook) vrij aan de binnenlucht
Toestand van het materiaal	Licht beschadigd, licht verweerd. Intact materiaal type Pical – asbestboard of categorie III 'gebondenheid'

Beschrijving	Meterstand - type Bakeliet
Omgeving	Binnen
Primaire drager	Communicatie en elektrische infrastructuur en uitrusting
Asbestmateriaal	Plaat, paneel, tablet - Type Bakeliet
Bindmiddel van asbestmateriaal	Kunststof of -hars
Gebondenheid op basis van bindmiddel	Hecht
Hoeveelheid (oppervlakte - dikte - aantal)	• 0,30 m ² - 0,50 cm - 2 stuks
Totaal volume	0,003 m ³
Eenvoudig bereikbaar	Ja

- Verwijder dit asbestmateriaal zo snel mogelijk. Volg de toestand goed op.
- Voer bijkomende staalname(s) uit.

- Eenvoudige handelingen: mag via doe-het-zelf of door werknemer(s) met opleidingsattest eenvoudige handelingen
Het verwijderen van deze zekeringskast en tellerstand is een eenvoudige handeling en mag uitgevoerd worden door een erkend technicus, op voorwaarde dat hij de basisopleiding, Asbestverwijderen; eenvoudige handelingen, met succes afgerond heeft.

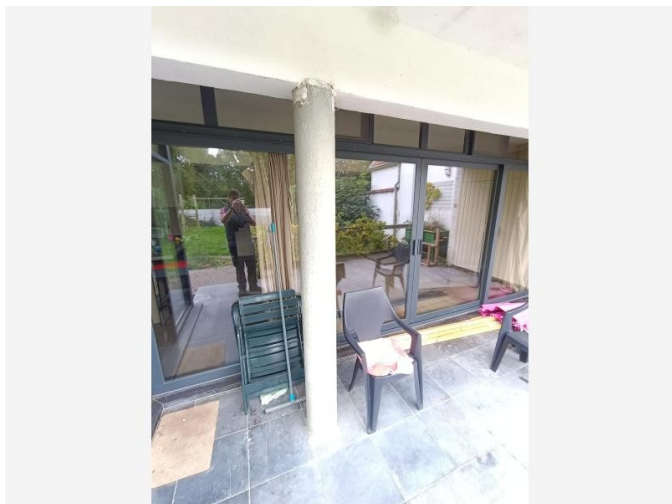
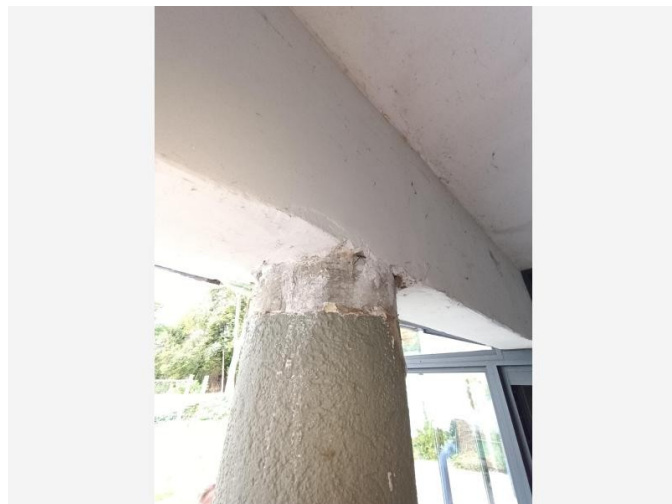
Het asbestmateriaal valt onder de mijlpaal van 2040.

Eindbeoordeling materiaalrisico	Laag materiaalrisico en/of verlaagde kans op vezelvrijgave
---------------------------------	--

Gebondenheid	Categorie 1: hechtgebonden in oorsprong
Asbestsoort (vezeltype)	Crocidoliet aanwezig
Asbestconcentratie	Laag (< 50%)
Afschermingsgraad van het gehele materiaal	Geheel of deels vrij aan de buitenlucht
Toestand van het materiaal	Licht beschadigd, licht verweerd. Intact materiaal type Pical – asbestboard of categorie III 'gebondenheid'

Beschrijving	Steunpilaar - Terras - type AC
Omgeving	Buiten
Primaire drager	Fundering-draagstructuur (horizontaal, verticaal)
Asbestmateriaal	Verloren bekisting - Buis, koper
Bindmiddel van asbestmateriaal	Cement
Gebondenheid op basis van bindmiddel	Hecht
Hoeveelheid (lengte - omtrek - dikte - aantal)	• 2,50 m - 125,60 cm - 5,00 cm - 1 stuk

- Zorg voor een veilig beheer en verwijder dit asbestmateriaal wanneer het bij werken eenvoudig bereikbaar wordt. Controleer de toestand jaarlijks op wijzigingen.
- Voer bijkomende staalname(s) uit.

- Eenvoudige handelingen: mag via doe-het-zelf of door werknemer(s) met opleidingsattest eenvoudige handelingen
Beheer deze pilaar zorgvuldig en voorkom bijkomende schade. Indien men toch zou beslissen deze pilaar te verwijderen en te vervangen door een niet-asbesthoudende toepassing is dit een eenvoudige handeling.
Deze pilaar kan men voorzichtig losbeitelen. Bevochtig deze toepassing extra bij het losbeitelen om stof te voorkomen en draag de nodige beschermingsmiddelen (mondermasker FFP3, Handschoenen, Tyvec, ...).
Bij de gemeente of het plaatselijk containerpark kan je afsluitzakken opvragen om het afval dubbel te verpakken en het af te voeren als hechtgebonden materiaal naar het containerpark.

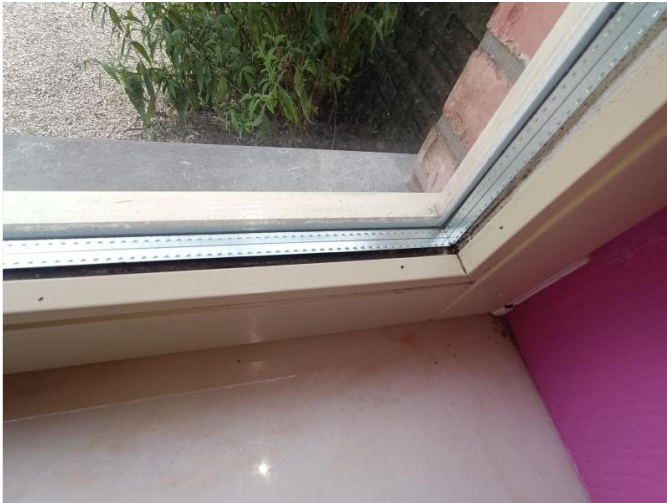
Zowel de mastiek tussen glas en het raamwerk, alsook het raamwerk en de gevel werden gecontroleerd en als niet-asbesthoudend beschouwd (zacht en elastisch).

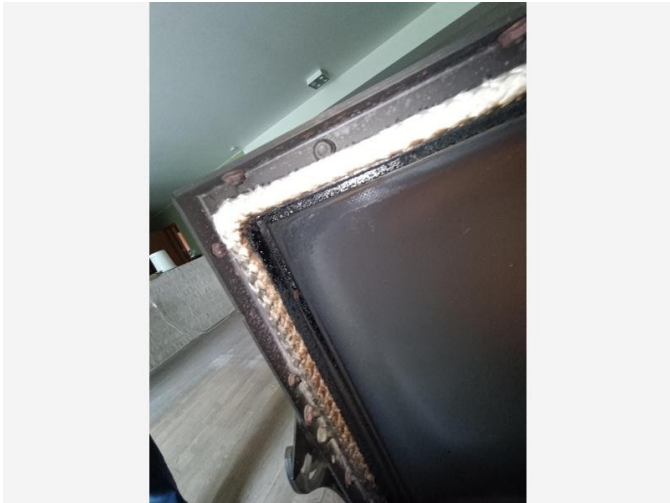
Het koord aanwezig is deze kachel heeft een glanzende schijn als men er met een lamp opschijnt. Hierdoor kunnen we vaststellen dat in dit type koord andere, synthetische, materialen gebruikt werden i.p.v. asbestvezels.

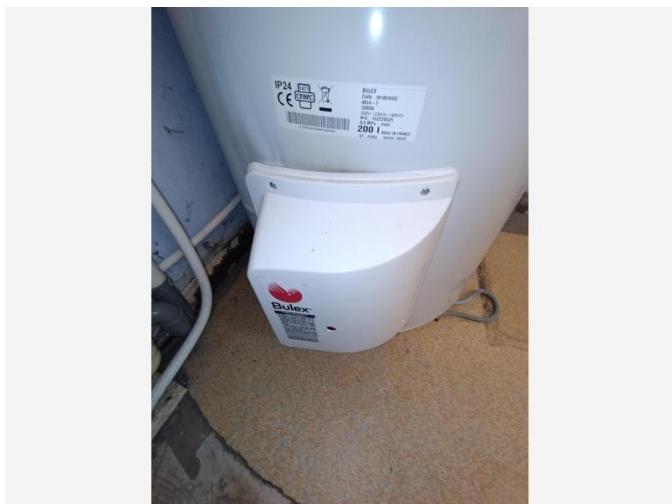
Deze boiler kan men als asbestveilig beschouwen, dit omdat er geen asbesthoudende toepassingen gebruikt werden bij de constructie van dit apparaat. (Bron: IAD-Online - Intechnum)

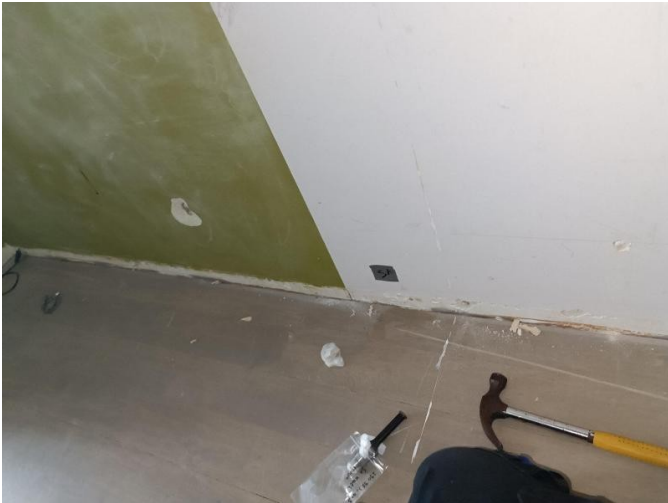
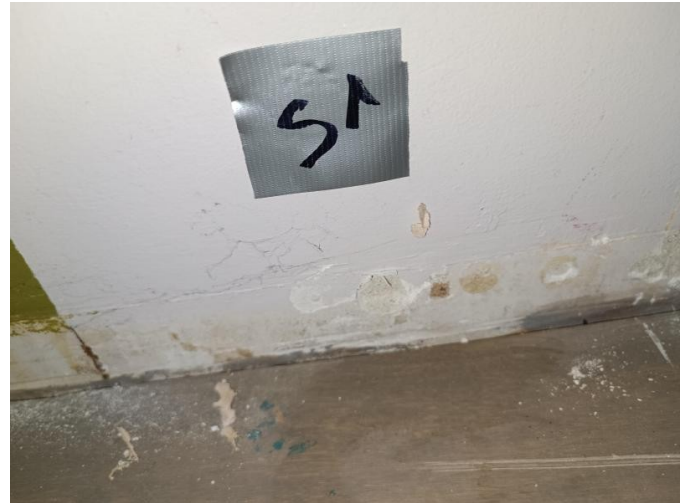
Geen asbest

#	Type	Referentie	Resultaat
6.1	Mengmonster	7921759	Geen asbest

Beschrijving	Pleisterwerk wooneenheid - Muren - S1
Omgeving	Binnen
Primaire drager	Binnenwand
Bindmiddel van materiaal	Gips - kalk

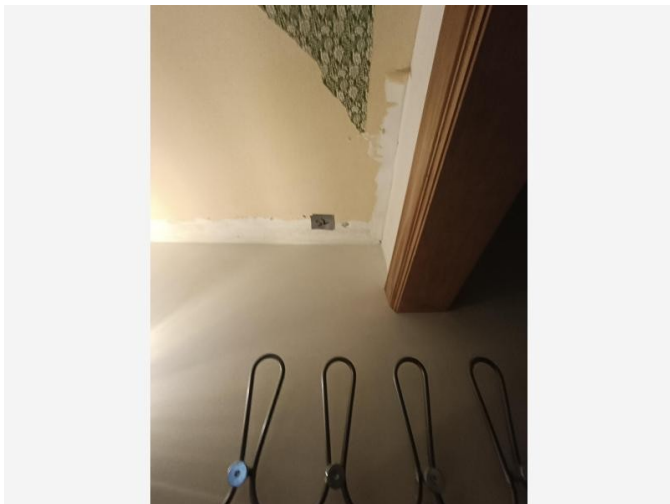
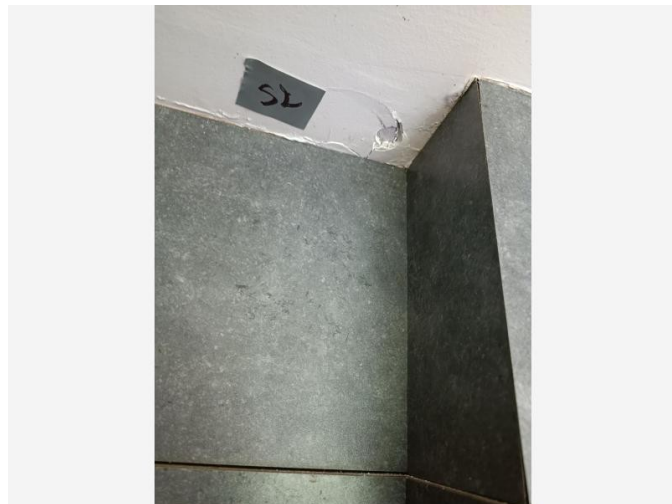
Geen asbest

#	Type	Referentie	Resultaat
7.1	Mengmonster	7921760	Geen asbest

Beschrijving	Pleisterwerk wooneenheid - Plafond - S2
Omgeving	Binnen
Primaire drager	Plafond
