# Asbestinventarisatetest

Westvaardijk 330A, 1851 Grimbergen

Attestnummer : 20231016-000259.000

Uitgegeven op : 16.10.2023

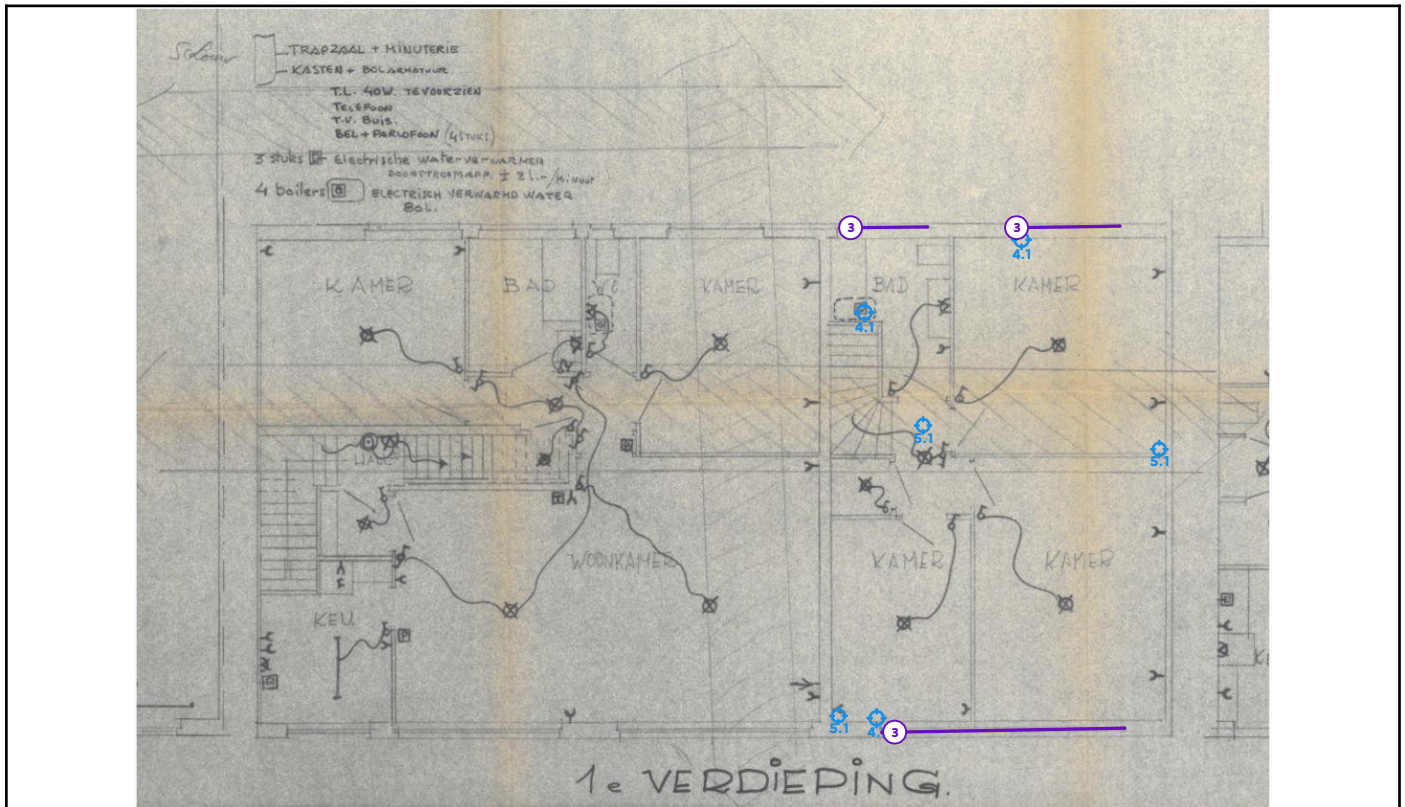
## Plan 1.2: Appartement 330A

Beschrijving	Type	Actie
3. Mastiek - Ramen & Deur	Advies	-
4. Pleisterwerk wooneenheid - Muren - S1	Geen asbest	-
4.1 Code: 001	Mengmonster	-
5. Pleisterwerk wooneenheid - Plafond - S2	Geen asbest	-
5.1 Code: 002	Mengmonster	-

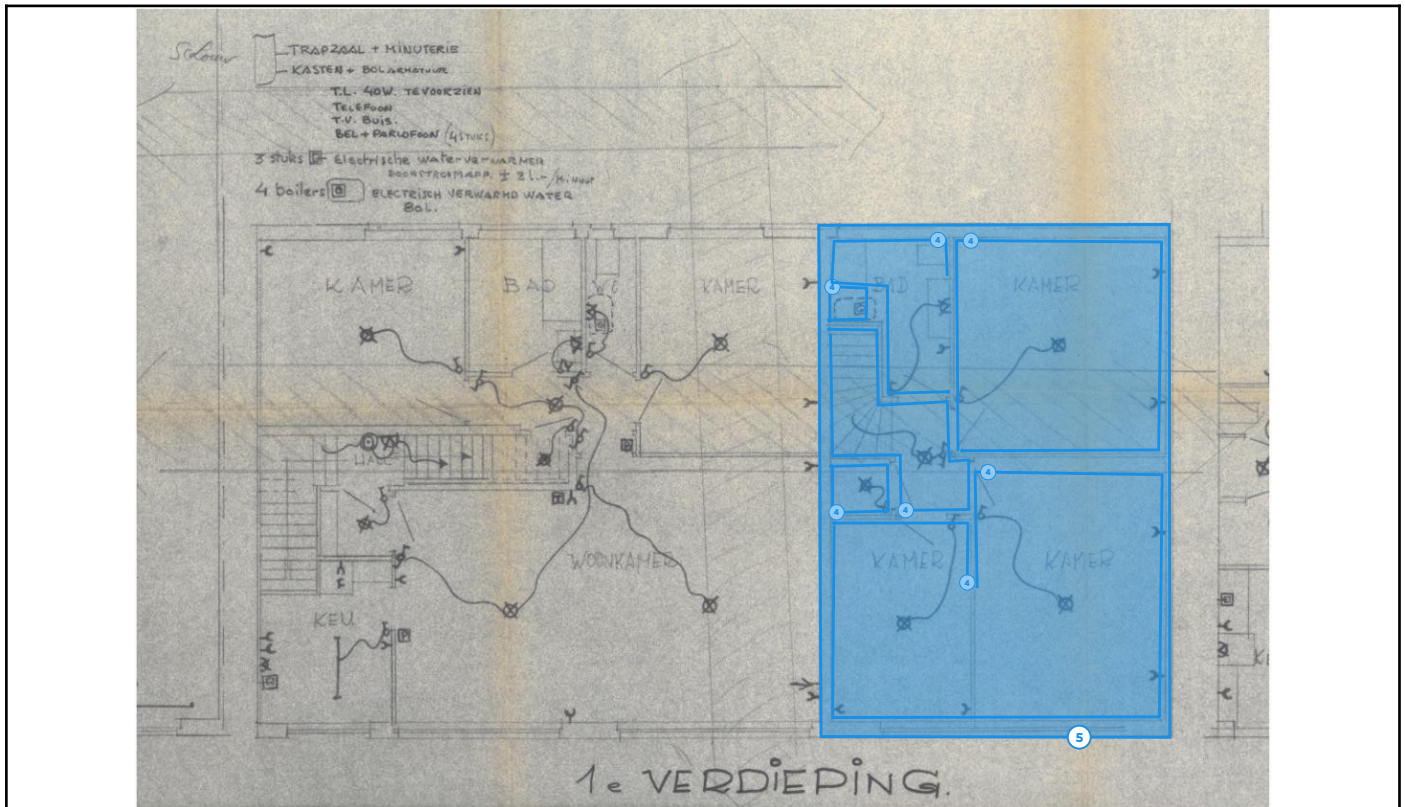
## Plan 1.3: Appartement 330A - Pleisterwerk

Beschrijving	Type	Actie
4. Pleisterwerk wooneenheid - Muren - S1	Geen asbest	-
5. Pleisterwerk wooneenheid - Plafond - S2	Geen asbest	-

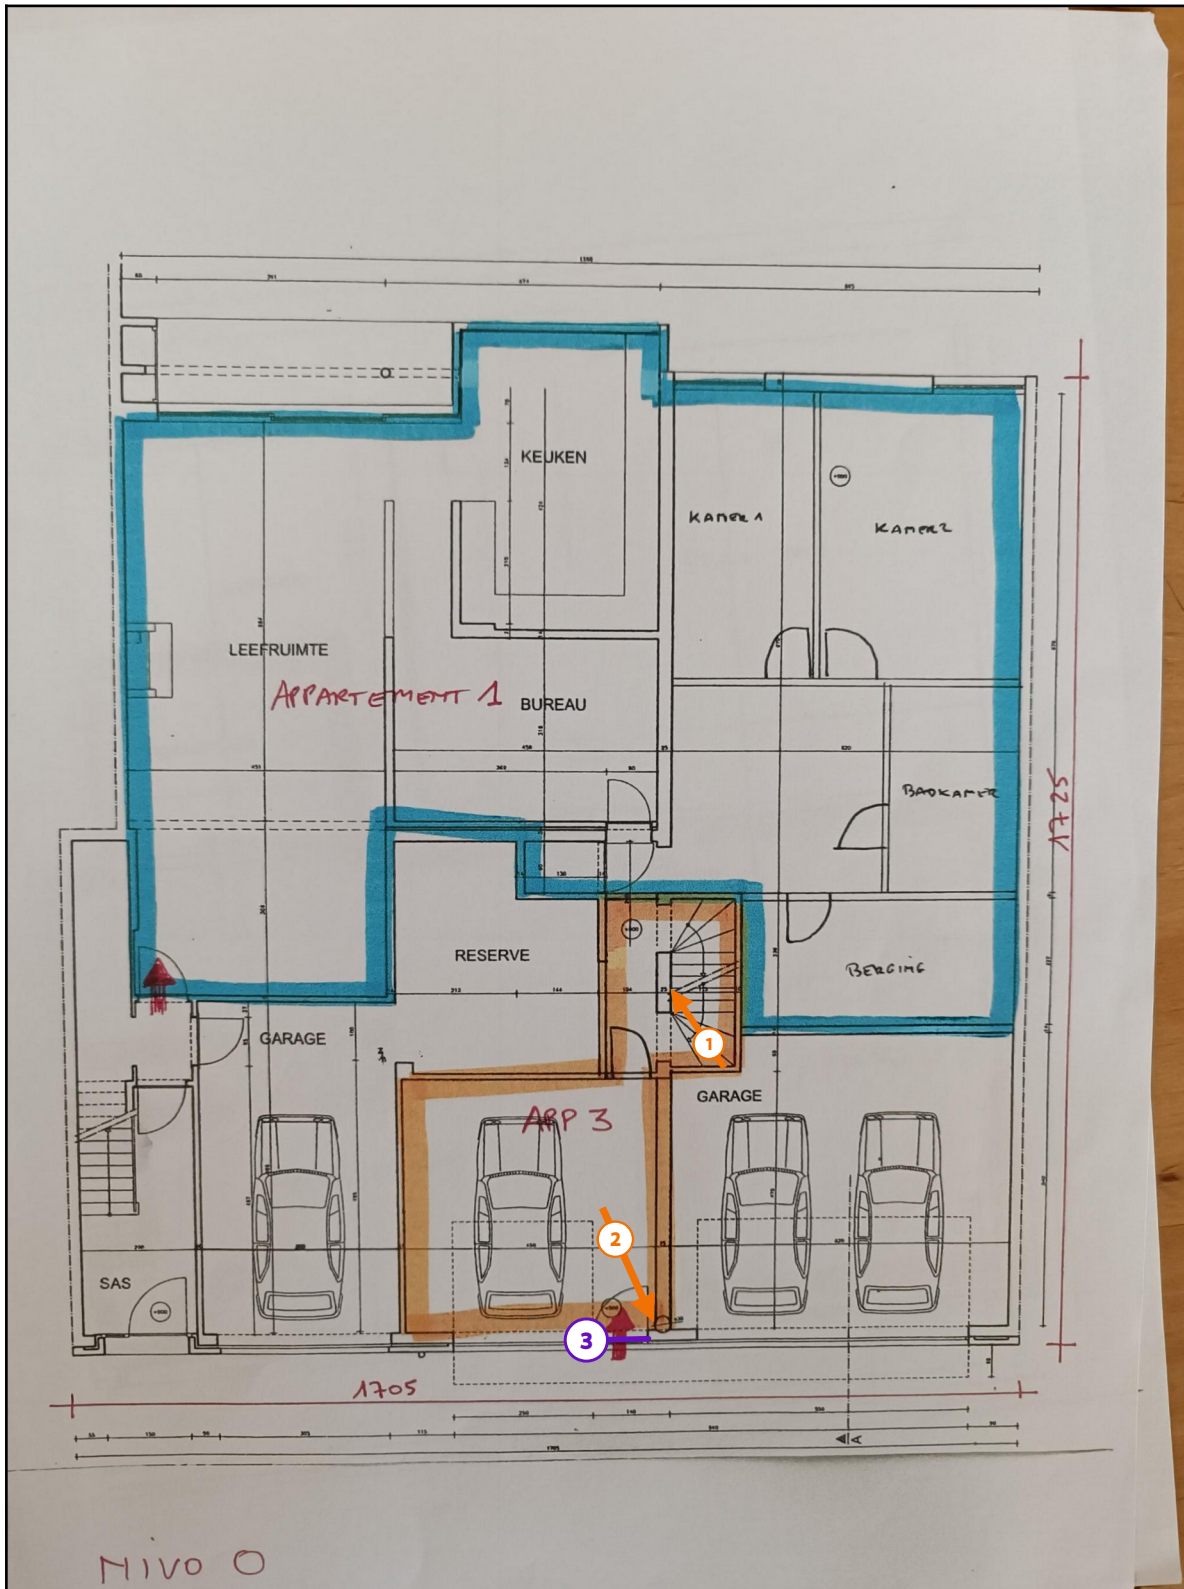
# Plan 1.4: Plan - Garage

1. Hoofdschakelaar en zekeringskast - type Bakeliet	Asbestmateriaal	Verwijderen
2. Steunpilaar - type AC	Asbestmateriaal	Maatregelen nemen
3. Mastiek - Ramen & Deur	Advies	-

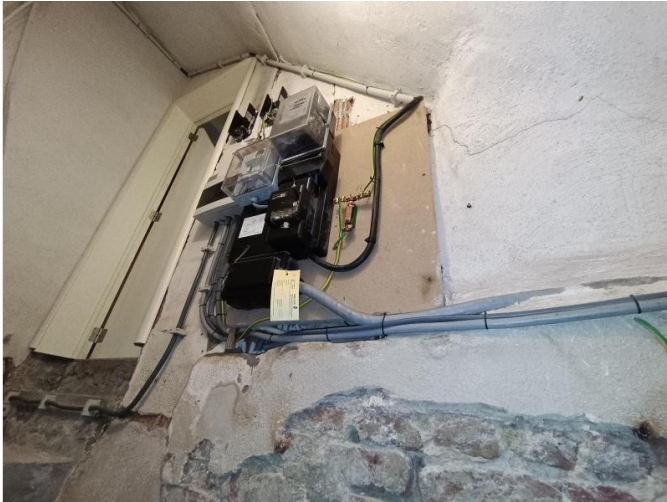
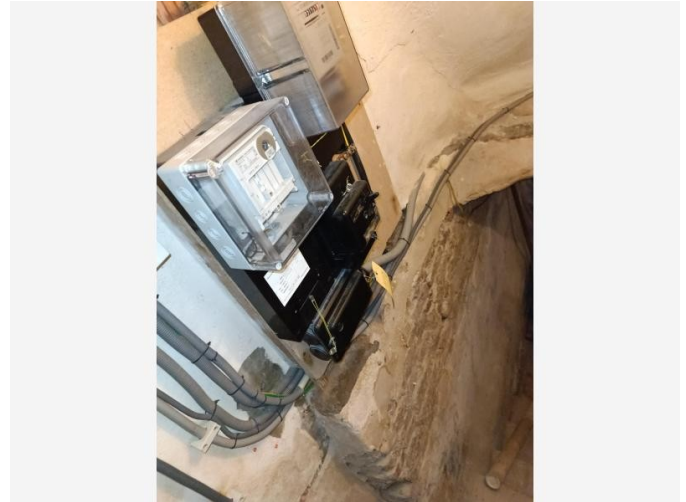
# Fiche 1: Hoofdschakelaar en zekeringskast - type Bakeliet

Asbestmateriaal

Eindbeoordeling materiaalrisico	Verhoogd materiaalrisico en/of verhoogde kans op vezelvrijgave
---------------------------------	----------------------------------------------------------------

Gebondenheid	Categorie 1: hechtgebonden in oorsprong
Asbestsoort (vezeltype)	Crocidoliet aanwezig
Asbestconcentratie	Laag (< 50%)
Afschermingsgraad van het gehele materiaal	Geheel of deels (ook) vrij aan de binnenlucht
Toestand van het materiaal	Licht beschadigd, licht verweerd. Intact materiaal type Pical – asbestboard of categorie III 'gebondenheid'

Beschrijving	Hoofdschakelaar en zekeringskast - type Bakeliet
Omgeving	Binnen
Primaire drager	Communicatie en elektrische infrastructuur en uitrusting
Asbestmateriaal	Plaat, paneel, tablet - Type Bakeliet
Bindmiddel van asbestmateriaal	Kunststof of -hars
Gebondenheid op basis van bindmiddel	Hecht
Hoeveelheid (oppervlakte - dikte - aantal)	• 0,30 m <sup>2</sup> - 0,50 cm - 1 stuk
Totaal volume	0,002 m <sup>3</sup>

- Verwijder dit asbestmateriaal zo snel mogelijk. Volg de toestand goed op.
- Voer bijkomende staalname(s) uit.

- Eenvoudige handelingen: mag via doe-het-zelf of door werknemer(s) met opleidingsattest eenvoudige handelingen  
Het verwijderen van deze zekeringskast is een eenvoudige handeling en mag uitgevoerd worden door een erkend technicus, op voorwaarde dat hij de basisopleiding, Asbestverwijderen; eenvoudige handelingen, met succes afgerond heeft.

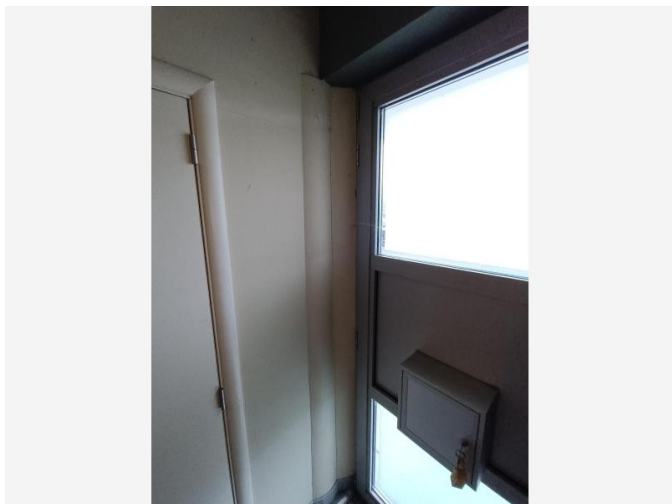
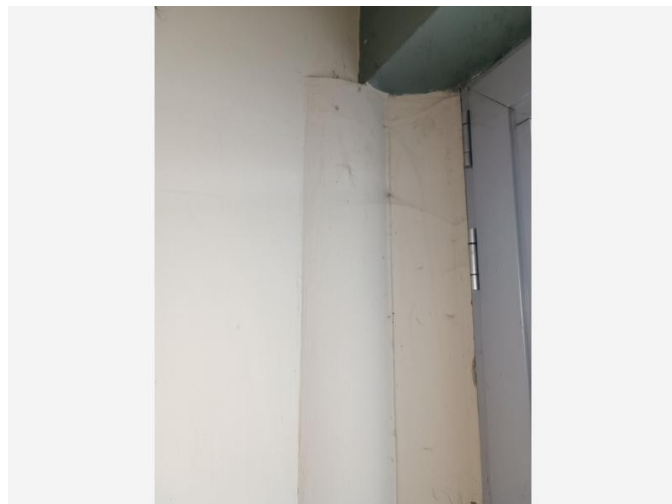
Eindbeoordeling materiaalrisico	Verhoogd materiaalrisico en/of verhoogde kans op vezelvrijgave
---------------------------------	----------------------------------------------------------------

Gebondenheid	Categorie 1: hechtgebonden in oorsprong
Asbestsoort (vezeltype)	Crocidoliet aanwezig
Asbestconcentratie	Laag (< 50%)
Afschermingsgraad van het gehele materiaal	Geheel of deels (ook) vrij aan de binnenlucht
Toestand van het materiaal	Licht beschadigd, licht verweerd. Intact materiaal type Pical – asbestboard of categorie III 'gebondenheid'

Beschrijving	Steunpilaar - type AC
Omgeving	Binnen
Primaire drager	Fundering-draagstructuur (horizontaal, verticaal)
Asbestmateriaal	Verloren bekisting - Buis, koper
Bindmiddel van asbestmateriaal	Cement
Gebondenheid op basis van bindmiddel	Hecht
Hoeveelheid (lengte - omtrek - dikte - aantal)	• 2,50 m - 125,60 cm - 5,00 cm - 1 stuk

<b>Totaal volume</b>	0,157 m <sup>3</sup>
<b>Eenvoudig bereikbaar</b>	Nee <ul style="list-style-type: none"> <li>• Verwijdering tast de bouwkundige integriteit aan.</li> </ul>
<b>Bevestigingswijze</b>	<ul style="list-style-type: none"> <li>• Geklemd</li> <li>• Verlijmd, ingegoten, versmeerd</li> </ul>
<b>Identificatiemethode</b>	Vaststelling zonder monsternamen
<b>Destructieve handeling voor identificatie</b>	Nee
<b>Opmerking</b>	In de garage, aan de inkom deur, kan je deel van een steunpilaar terugvinden. Deze steunpilaar is beter zichtbaar in de naastgelegen garage en is van het type AC.

- Zorg voor een veilig beheer en verwijder dit asbestmateriaal wanneer het bij werken eenvoudig bereikbaar wordt. Controleer de toestand jaarlijks op wijzigingen.
- Voer bijkomende staalname(s) uit.

- Eenvoudige handelingen: mag via doe-het-zelf of door werknemer(s) met opleidingsattest eenvoudige handelingen  
Beheer deze pilaar zorgvuldig en voorkom bijkomende schade. Indien men toch zou beslissen deze pilaar te verwijderen en te vervangen door een niet-asbesthoudende toepassing is dit een eenvoudige handeling.  
Deze pilaar kan men voorzichtig losbeitelen. Bevochtig deze toepassing extra bij het losbeitelen om stof te voorkomen en draag de nodige beschermingsmiddelen (mondermasker FFP3, Handschoenen, Tyvec, ...).  
Bij de gemeente of het plaatselijk containerpark kan je afsluitzakken opvragen om het afval dubbel te verpakken en het af te voeren als hechtgebonden materiaal naar het containerpark.

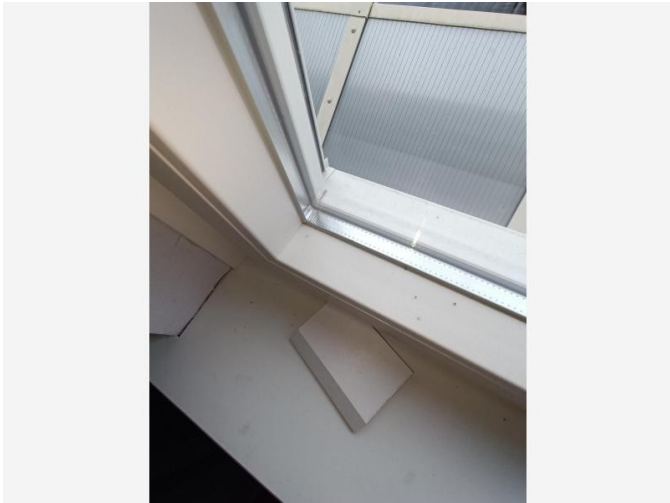
Zowel de mastiek tussen glas en het raamwerk, alsook het raamwerk en de gevel werden gecontroleerd en als niet-asbesthoudend beschouwd (zacht en elastisch).

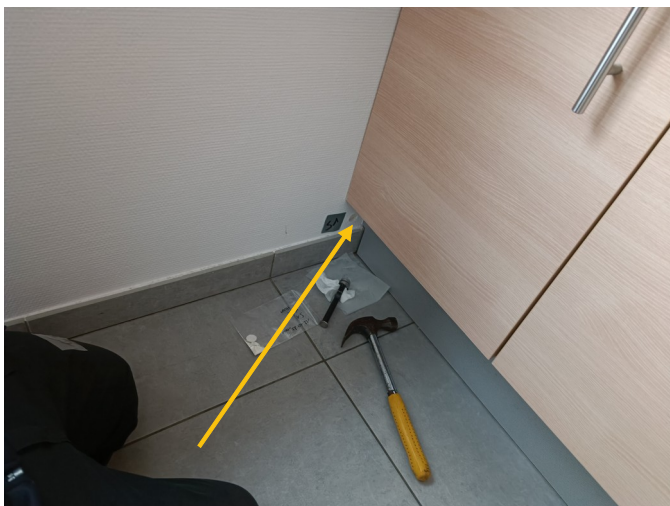
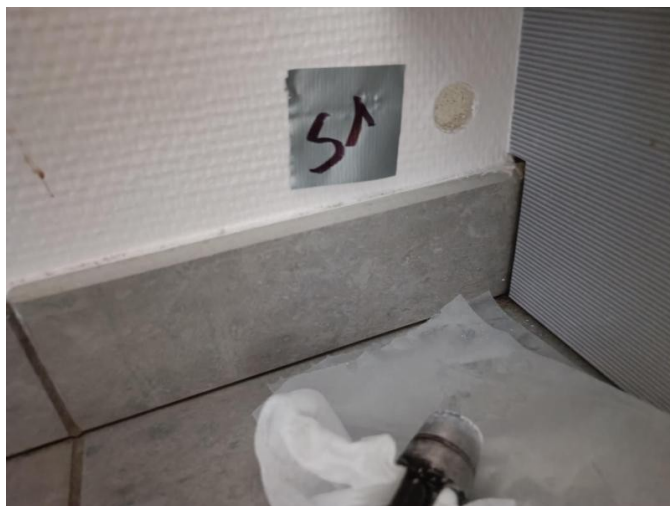
Geen asbest

#	Type	Referentie	Resultaat
4.1	Mengmonster	001	Geen asbest

Beschrijving	Pleisterwerk wooneenheid - Muren - S1
Omgeving	Binnen
Primaire drager	Binnenwand

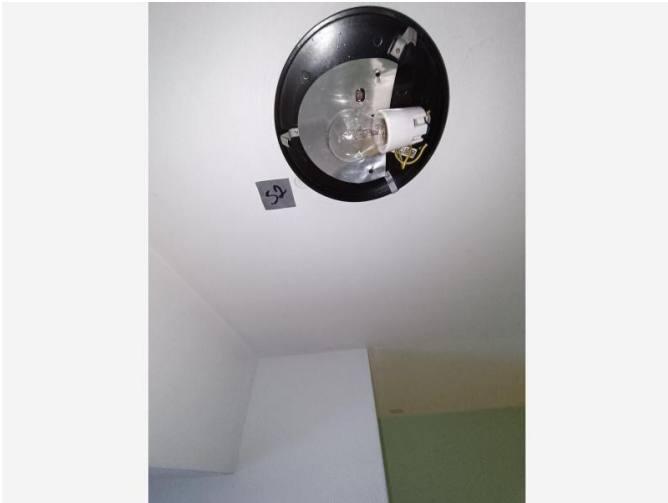
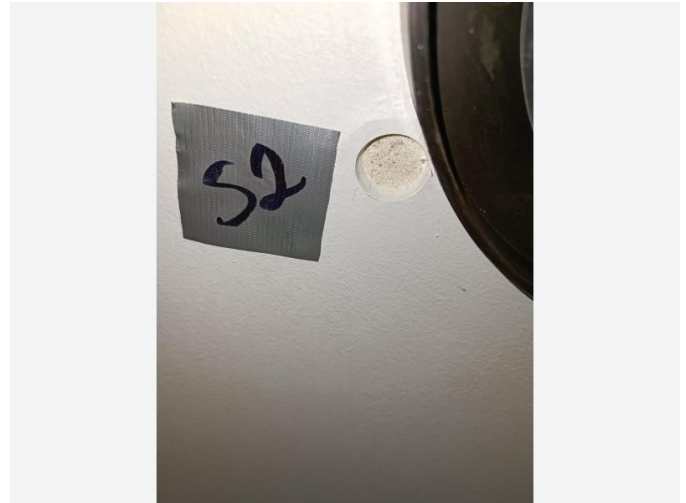
Geen asbest

#	Type	Referentie	Resultaat
5.1	Mengmonster	002	Geen asbest

Beschrijving	Pleisterwerk wooneenheid - Plafond - S2
Omgeving	Binnen
Primaire drager	Plafond
