Asbestinventarisatetest

Vilvoordelaan 101, 1930 Zaventem

Attestnummer : 20240118-000422.000

Uitgegeven op : 18.01.2024

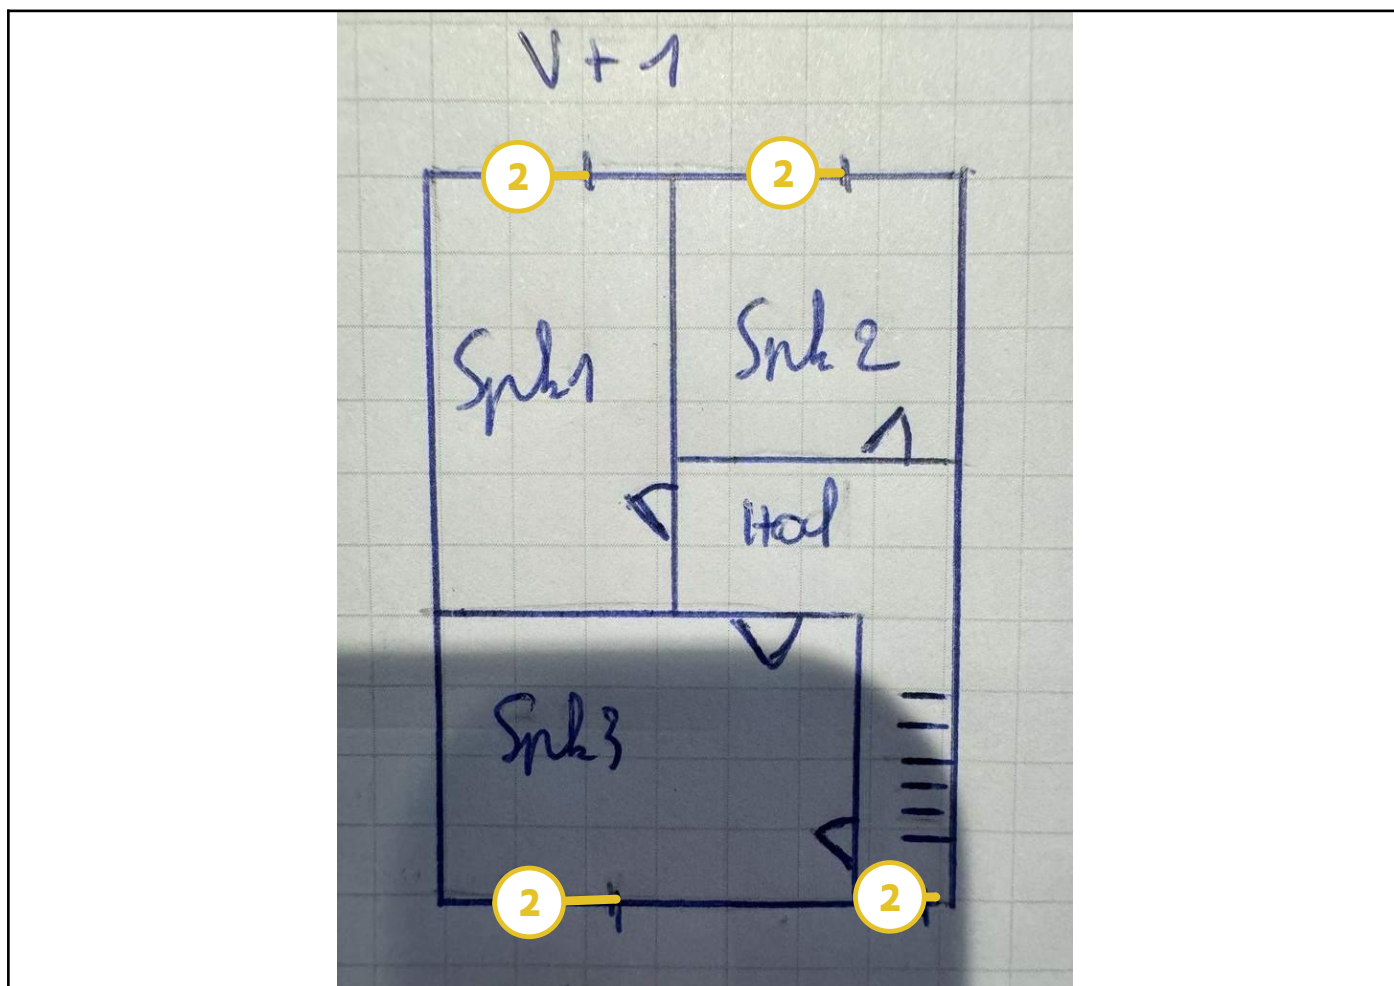
Plan 1.2: Plan V+1

Beschrijving	Type	Actie
2. Massal venstertabletten	Asbestmateriaal	Zorgvuldig beheren

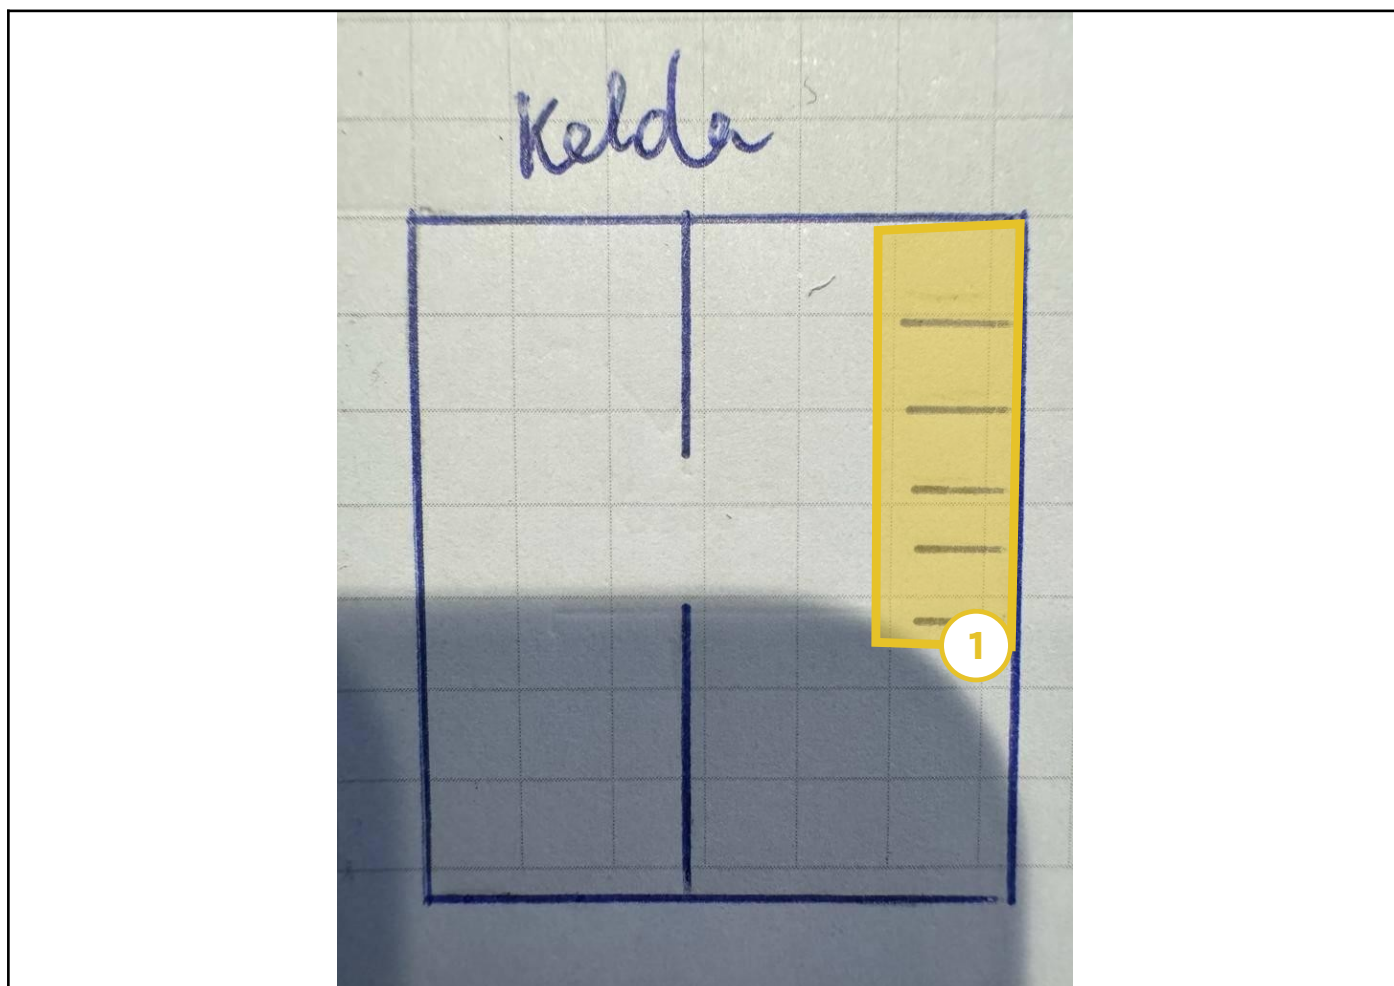
Plan 1.4: Plan Kelder

Beschrijving	Type	Actie
1. Massal Trap Kelder	Asbestmateriaal	Zorgvuldig beheren

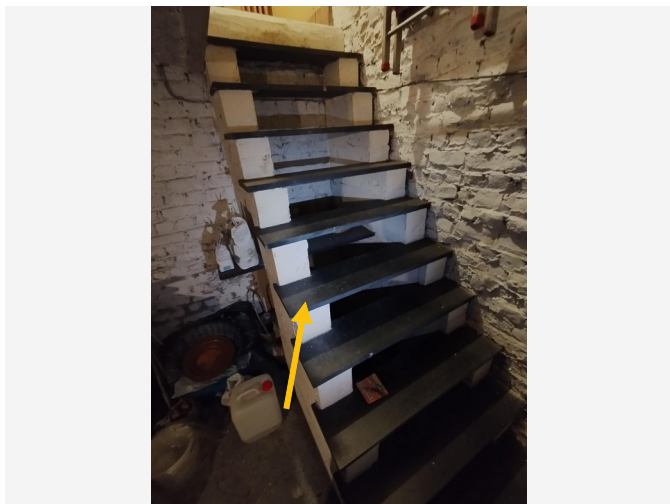
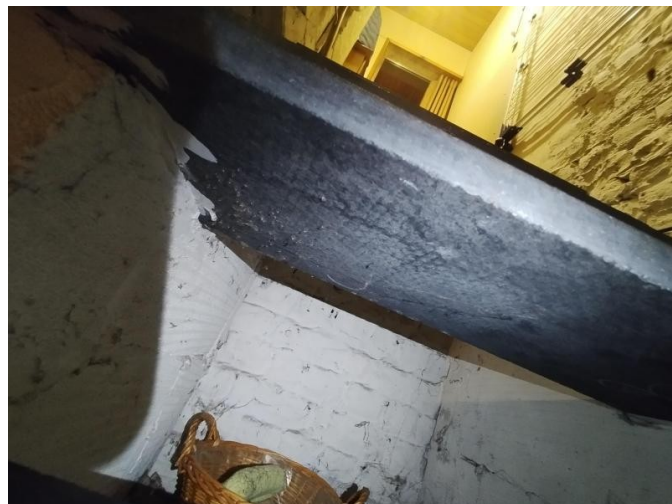
Het asbestmateriaal valt onder de mijlpaal van 2040.

Afschuren van de toepassing zal de blootstellingsrisico's verhogen

Eindbeoordeling materiaalrisico	Laag materiaalrisico en/of verlaagde kans op vezelvrijgave
---------------------------------	--

Gebondenheid	Categorie 1: hechtgebonden in oorsprong
Asbestsoort (vezeltype)	Alleen chrysotiel
Asbestconcentratie	Laag (< 50%)
Afschermingsgraad van het gehele materiaal	Geheel of deels (ook) vrij aan de binnenlucht
Toestand van het materiaal	Licht beschadigd, licht verweerd. Intact materiaal type Pical – asbestboard of categorie III 'gebondenheid'

Beschrijving	Massal Trap Kelder
Omgeving	Binnen
Primaire drager	Vaste trap, vaste ladder
Asbestmateriaal	Plaat, paneel, tablet - Type Massal
Bindmiddel van asbestmateriaal	Cement
Gebondenheid op basis van bindmiddel	Hecht
Hoeveelheid (oppervlakte - dikte - aantal)	• 1,87 m ² - 2,00 cm - 1 stuk
Totaal volume	0,037 m ³

- Zorg voor een veilig beheer. Vermijd het beschadigen van het asbestmateriaal. Controleer de toestand jaarlijks op wijzigingen.

- Eenvoudige handelingen: mag via doe-het-zelf of door werknemer(s) met opleidingsattest eenvoudige handelingen
De dorpels of tabletten kunnen voorzichtig losgebeiteld worden, extra bevochtigen om stof te voorkomen + dragen van de nodige beschermingsmiddelen (mondmasker ffp3, handschoenen, tyvec) verpakken in plastic folie en afvoeren naar het containerpark als hechtgebonden asbestafval.

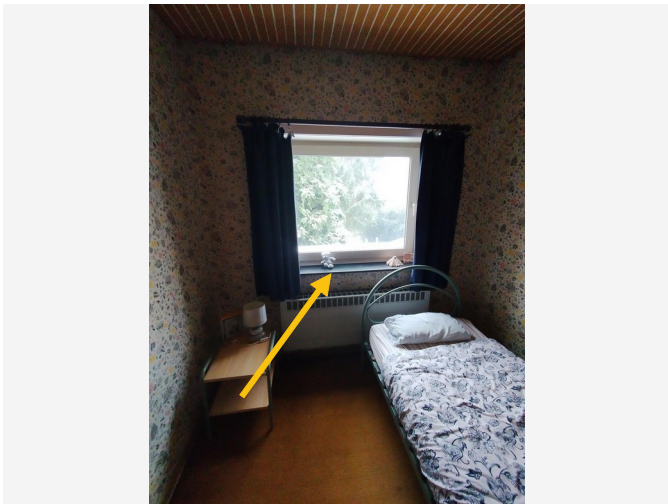
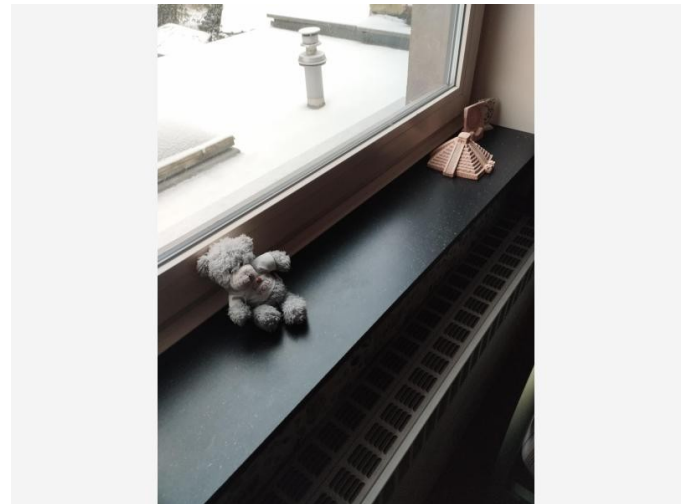
Het asbestmateriaal valt onder de mijlpaal van 2040.

Afgeschuren van de toepassing zal de blootstellingrisico's verhogen.

Eindbeoordeling materiaalrisico	Zeer laag materiaalrisico en/of zeer lage kans op vezelvrijgave
---------------------------------	---

Gebondenheid	Categorie 1: hechtgebonden in oorsprong
Asbestsoort (vezeltype)	Alleen chrysotiel
Asbestconcentratie	Laag (< 50%)
Af schermingsgraad van het gehele materiaal	Geheel of deels (ook) vrij aan de binnenlucht
Toestand van het materiaal	Onbeschadigd, niet verweerd

Beschrijving	Massal venstertabletten
Omgeving	Binnen
Primaire drager	Dakopening (raam, ...)
Asbestmateriaal	Plaat, paneel, tablet - Type Massal
Bindmiddel van asbestmateriaal	Cement
Gebondenheid op basis van bindmiddel	Hecht
Hoeveelheid (oppervlakte - dikte - aantal)	• 1,85 m ² - 2,00 cm - 1 stuk
Totaal volume	0,037 m ³

- Zorg voor een veilig beheer. Vermijd het beschadigen van het asbestmateriaal. Controleer de toestand jaarlijks op wijzigingen.

- Eenvoudige handelingen: mag via doe-het-zelf of door werknemer(s) met opleidingsattest eenvoudige handelingen
De dorpels of tabletten kunnen voorzichtig losgebeiteld worden, extra bevochtigen om stof te voorkomen + dragen van de nodige beschermingsmiddelen (mondmasker ffp3, handschoenen, tyvec) verpakken in plastic folie en afvoeren naar het containerpark als hechtgebonden asbestafval.

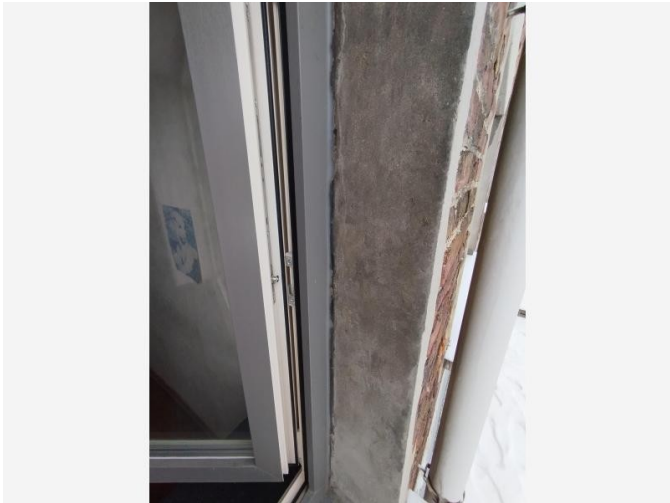
De mastiek werd gecontroleerd maar niet astverdacht bevonden. De ramen zijn van recente makelij.

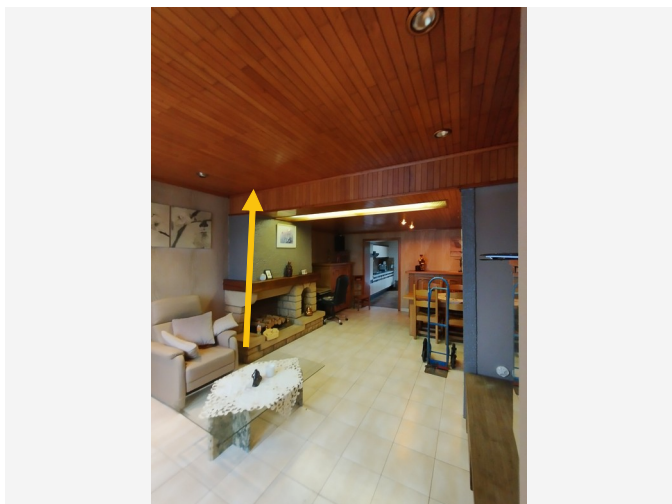
De woning is overal uitgerust met valse plafonds.

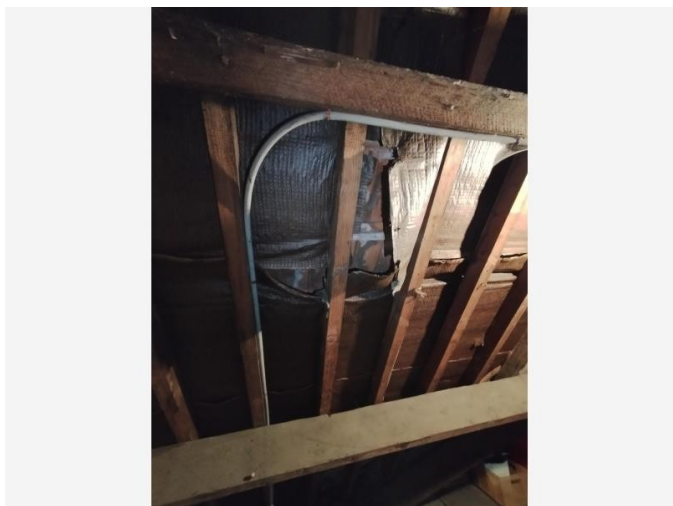
Het onderdak werd gecontroleerd maar werd als niet asbestverdacht beschouwd aangezien deze bestaat uit een zeil. Achter het zeil bevinden zich rechtstreeks de dakpannen.

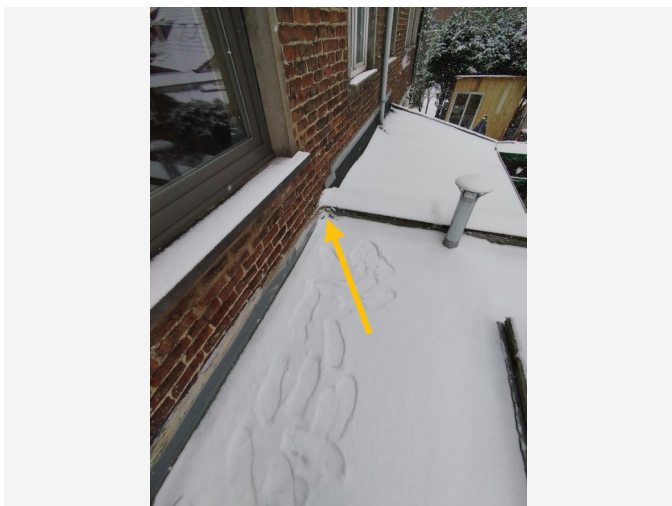
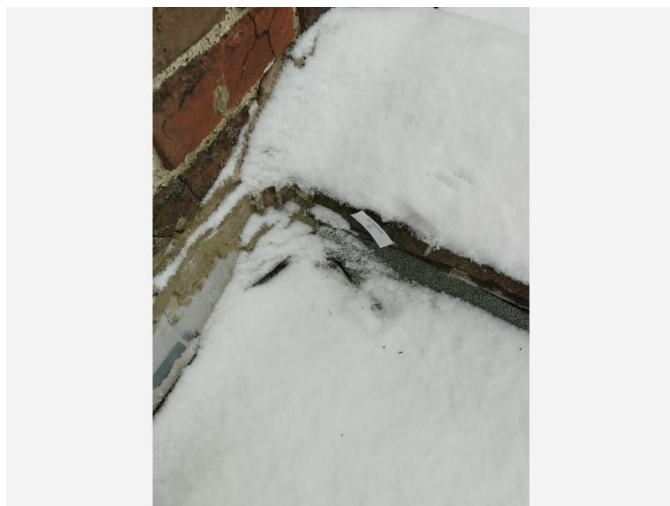
Fiche 6: Roofing plat dak

Geen asbest

#	Type	Referentie	Resultaat
6.1	Puntmonster	2	Geen asbest

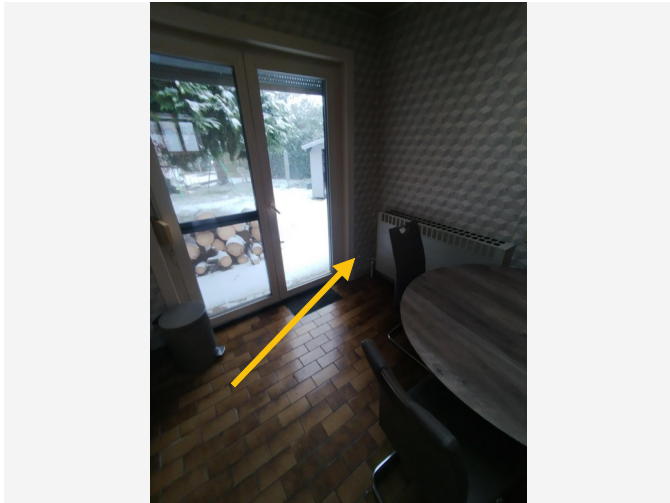
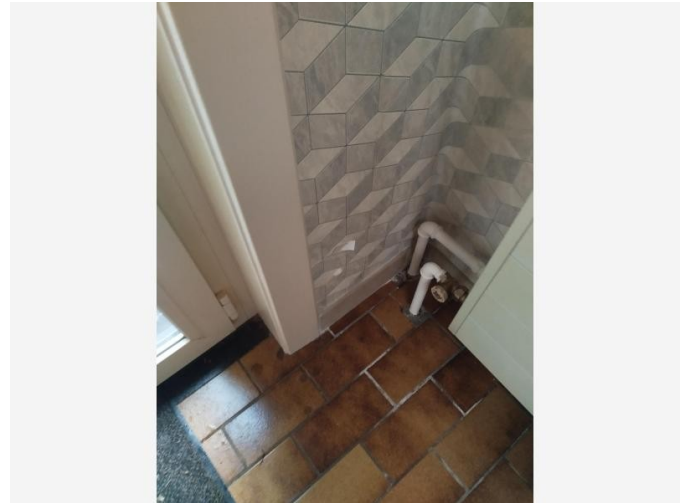
Geen asbest

#	Type	Referentie	Resultaat
7.1	Mengmonster	1	Geen asbest
