# Asbestinventarisatetest

Buissetstraat (Xavier) 18/05/1, 1800 Vilvoorde

Attestnummer : 20240112-000200.000

Uitgegeven op : 12.01.2024

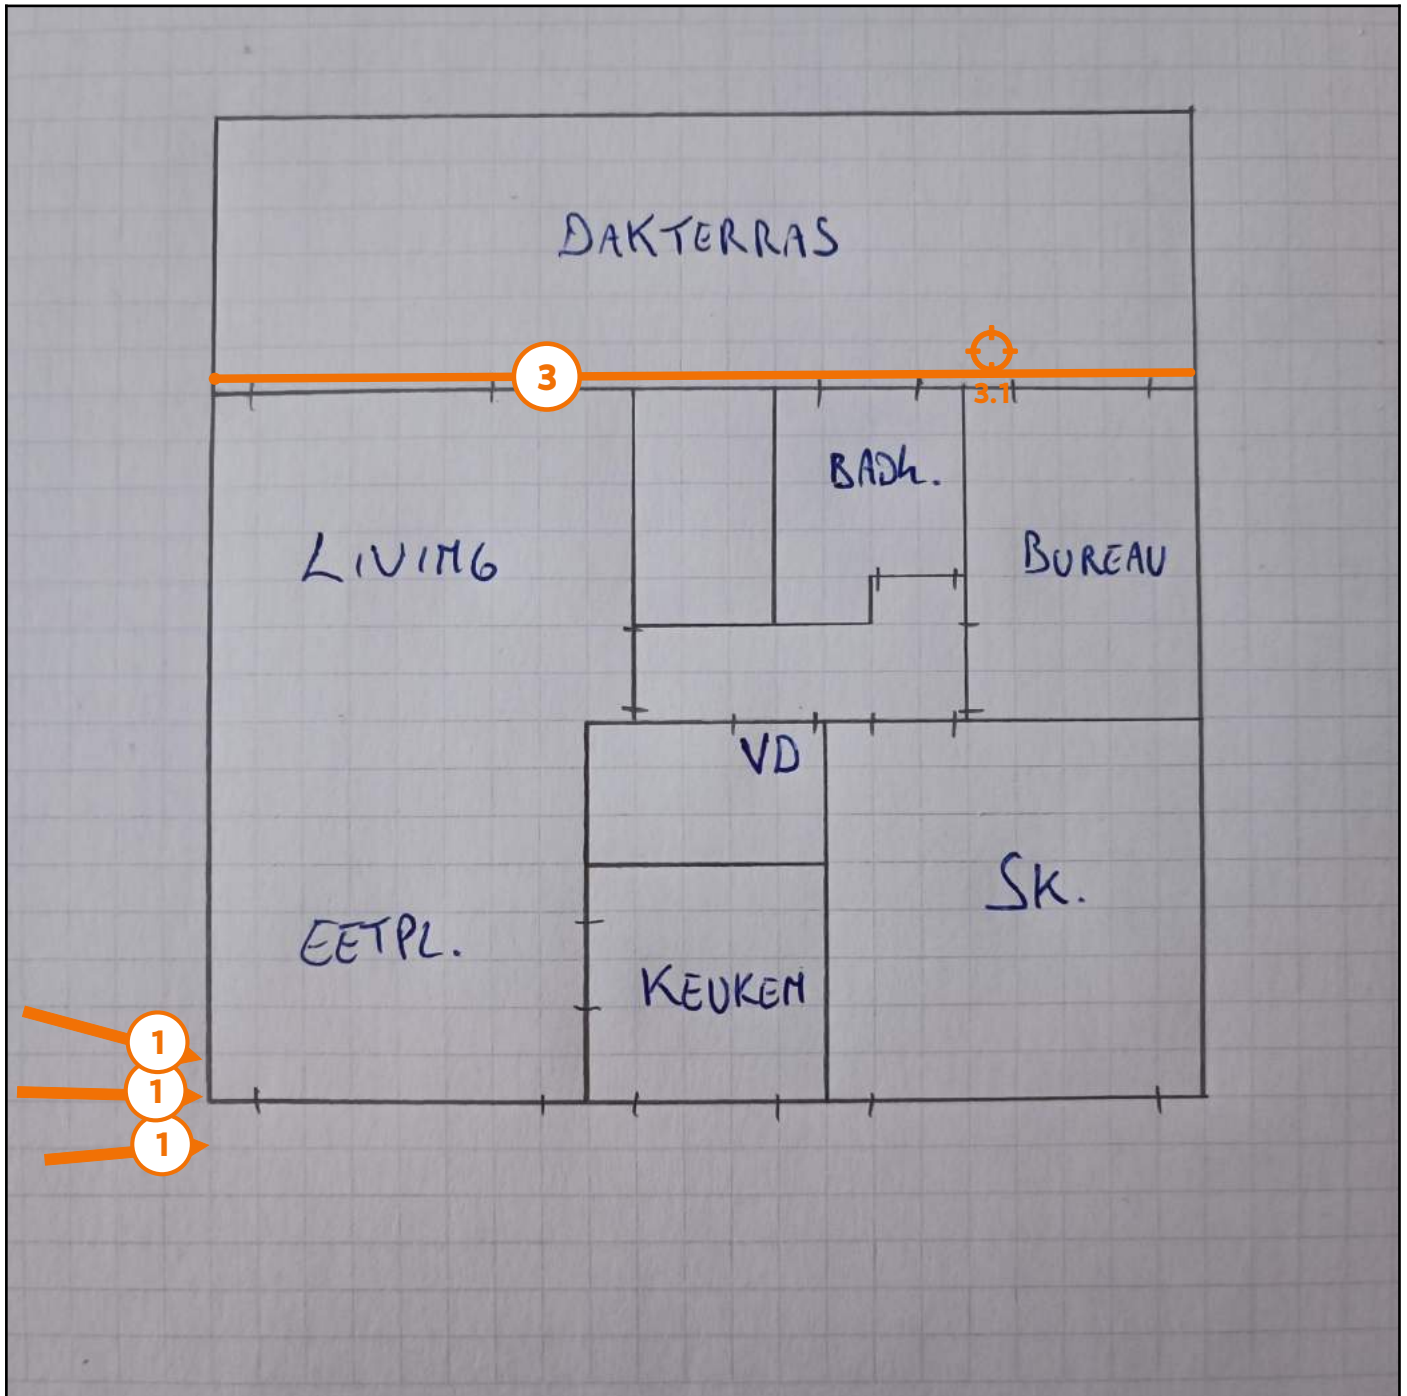
## Plan 1.5: Appartement

Beschrijving	Type	Actie
1. Schoorsteenbuizen 3st (gemeenschappelijke delen)	Asbestmateriaal	<a href="#">Verwijderen</a>
3. Gevelbekleding leien (gemeenschappelijke delen)	Asbestmateriaal	<a href="#">Verwijderen</a>

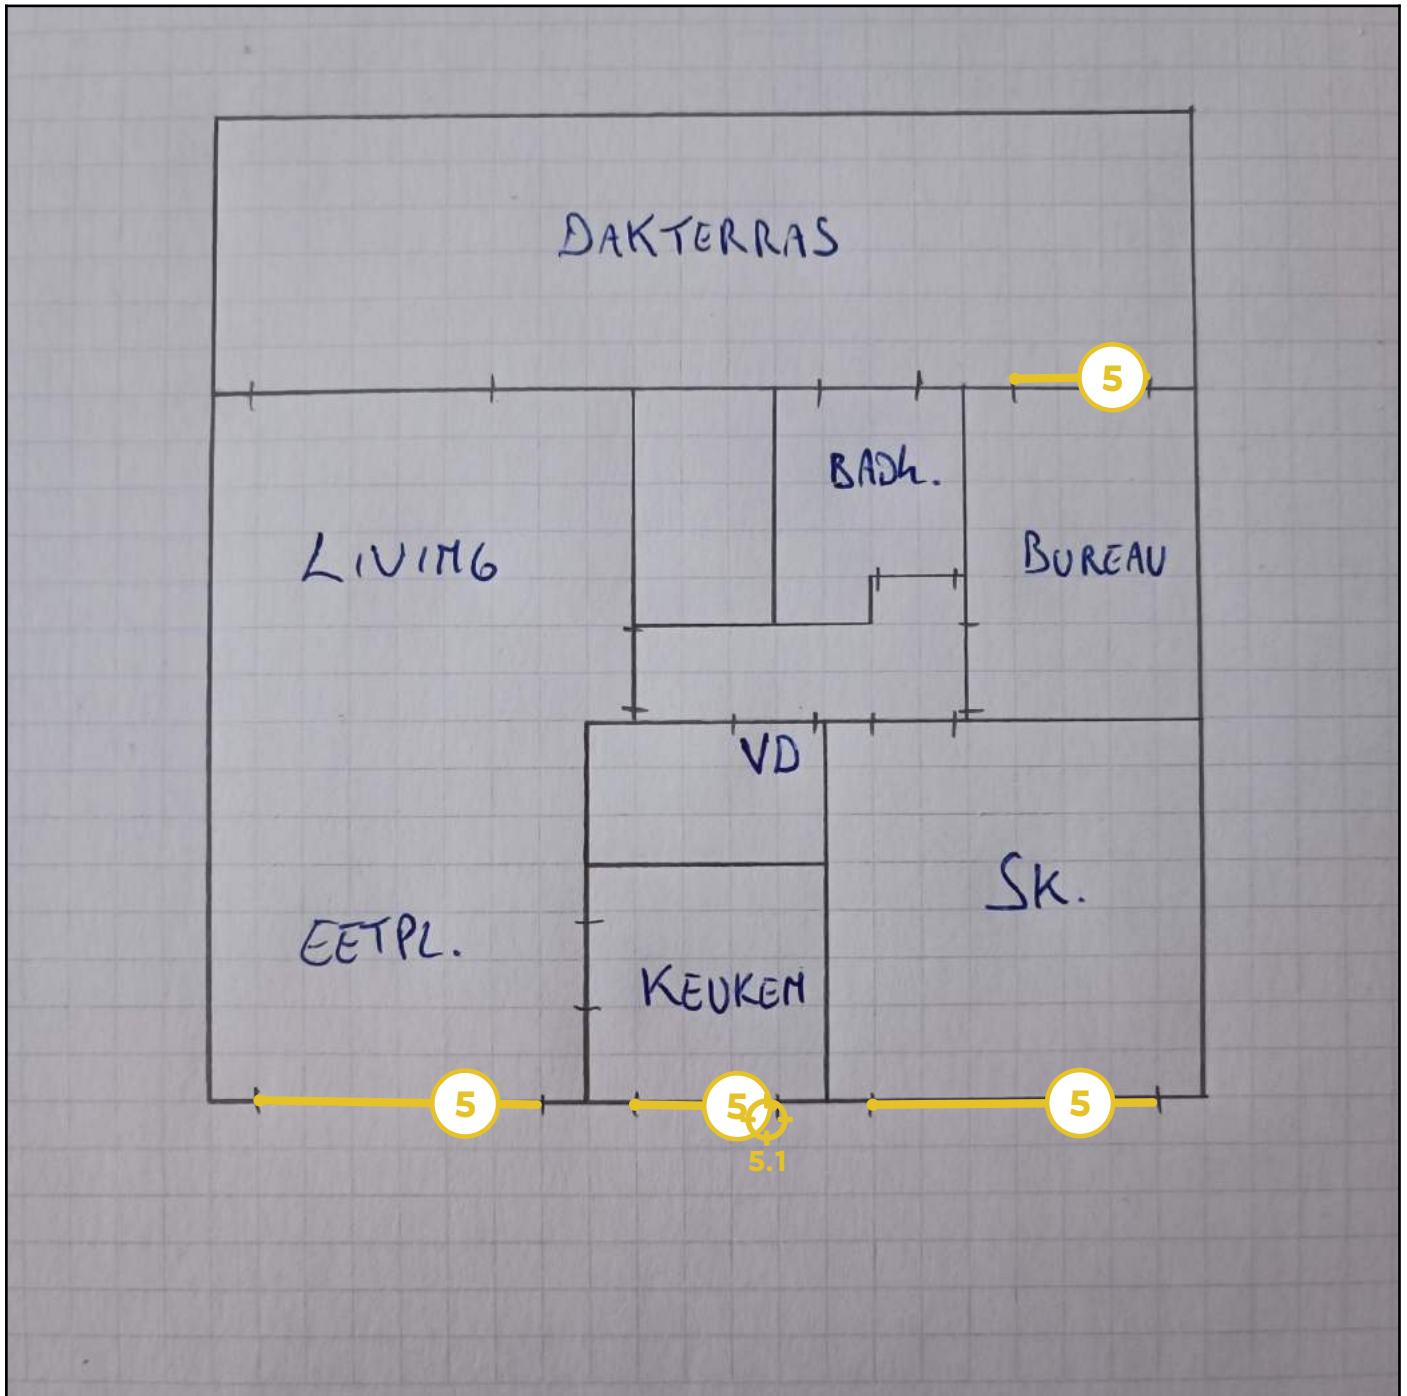
## Plan 1.6: Appartement

Beschrijving	Type	Actie
5. Mastiek rond ramen	Asbestmateriaal	Zorgvuldig beheren
5.1 Code: 4	Puntmonster	-

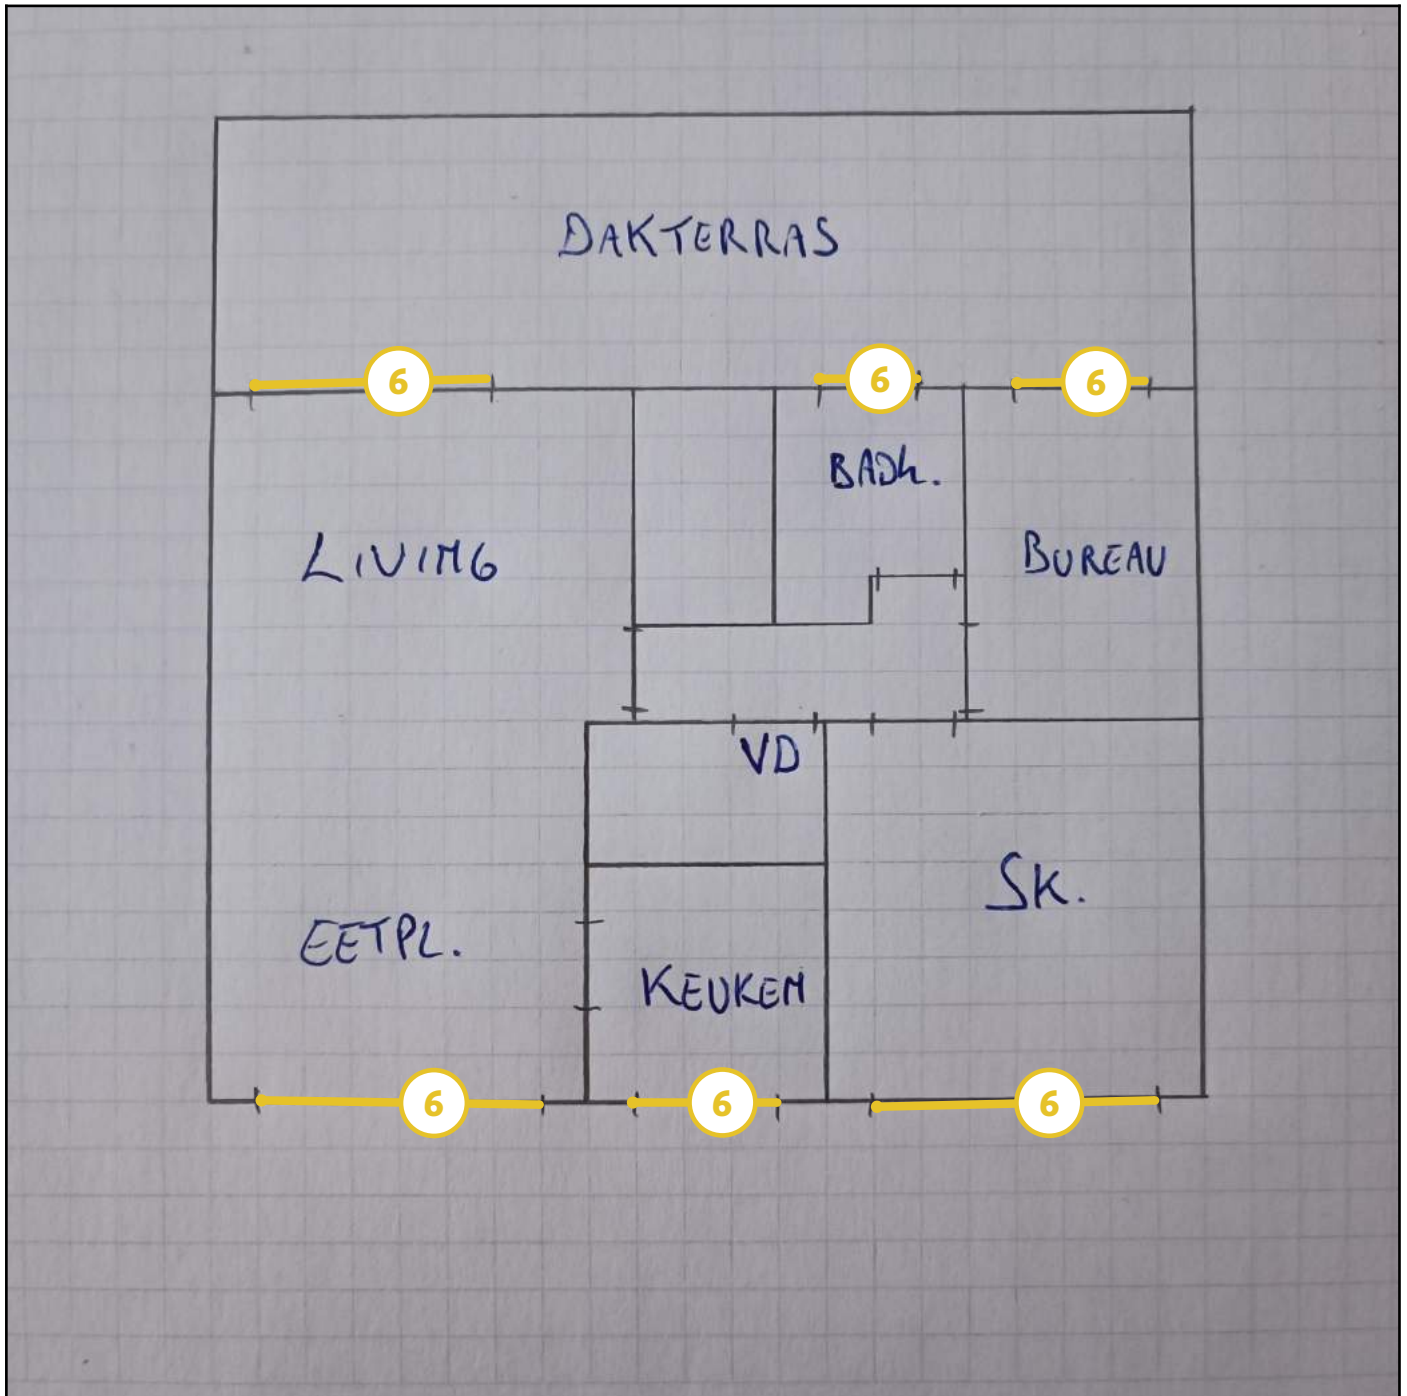
## Plan 1.7: Appartement

Beschrijving	Type	Actie
6. Mastiek tussen glas en aluminium frame.	Asbestmateriaal	Zorgvuldig beheren

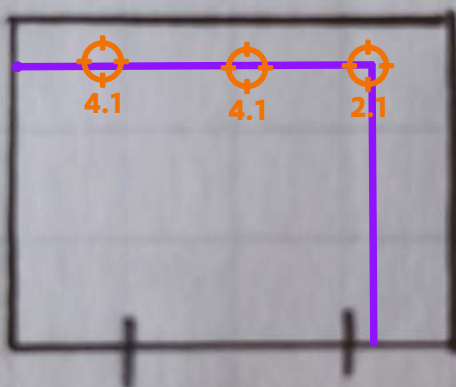
## Plan 1.9: Stockageruimte

Beschrijving	Type	Actie
2. Leidingisolatie bocht (stockageruimte)	Asbestmateriaal	<a href="#">Verwijderen</a>
2.1 Code: 8	Puntmonster	-

4. Leidingisolatie rechte stukken (stockageruimte)	Asbestmateriaal	<a href="#">Verwijderen</a>
4.1 Code: 7	Mengmonster	-

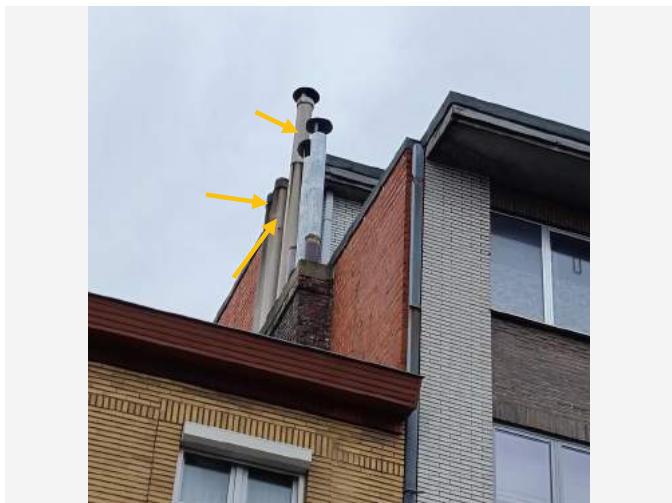
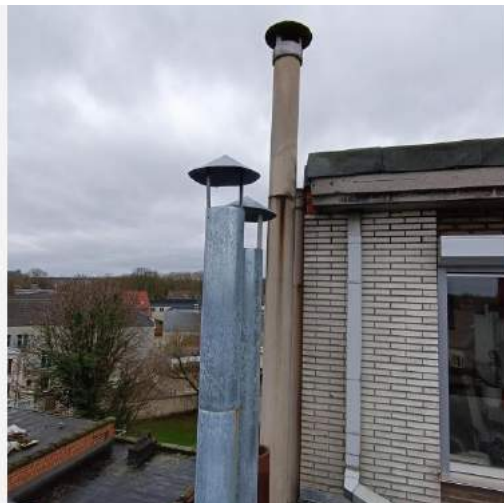
Het asbestmateriaal valt onder de mijlpaal van 2034.

Eindbeoordeling materiaalrisico	Verhoogd materiaalrisico en/of verhoogde kans op vezelvrijgave
---------------------------------	--

Gebondenheid	Categorie 1: hechtgebonden in oorsprong
Asbestsoort (vezeltype)	Crocidoliet aanwezig
Asbestconcentratie	Laag (< 50%)
Afschermingsgraad van het gehele materiaal	Geheel of deels vrij aan de buitenlucht
Toestand van het materiaal	Matig beschadigd, matig verweerd

Beschrijving	Schoorsteenbuizen 3st (gemeenschappelijke delen)
Omgeving	Buiten
Primaire drager	HVAC infrastructuur en uitrusting
Asbestmateriaal	Rookgaskanaal
Bindmiddel van asbestmateriaal	Cement
Gebondenheid op basis van bindmiddel	Hecht
Hoeveelheid (lengte - omtrek - dikte - aantal)	• 12,00 m - 90,00 cm - 30,00 cm - 1 stuk
Totaal volume	3,24 m <sup>3</sup>
Eenvoudig bereikbaar	Ja
Bevestigingswijze	• Verlijmd, ingegoten, versmeerd

<b>Identificatiemethode</b>	Vaststelling zonder monstername
<b>Destructieve handeling voor identificatie</b>	Nee
<b>Opmerking</b>	De schoorsteenbuizen behoren tot de gemeenschappelijke delen van het appartementsgebouw. Verwijdering hiervan wordt beslist door de syndicus.

- Zorg voor een veilig beheer. Vermijd het beschadigen van het asbestmateriaal. Controleer de toestand jaarlijks op wijzigingen.

- Eenvoudige handelingen: mag via doe-het-zelf of door werknemer(s) met opleidingsattest eenvoudige handelingen  
De buizen kunnen voorzichtig losgebeiteld worden, extra bevochtigen om stof te voorkomen + dragen van de nodige beschermingsmiddelen (mondmasker ffp3, handschoenen, tyvec). Bij de gemeente/containerpark afsluitzakken halen om dubbel in te pakken en af te voeren naar het containerpark als hechtgebonden asbestafval.

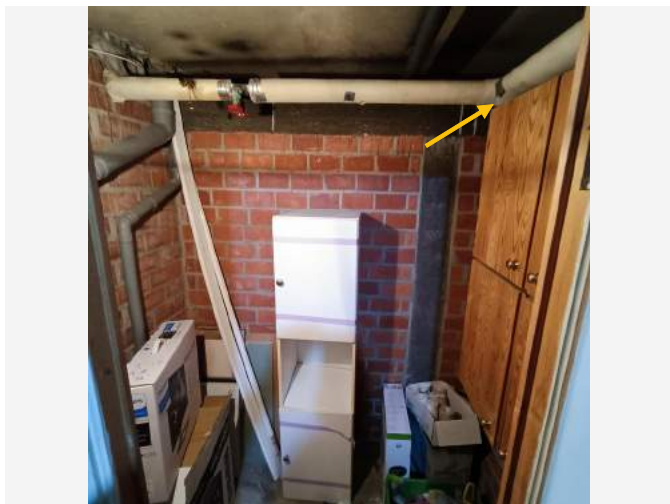
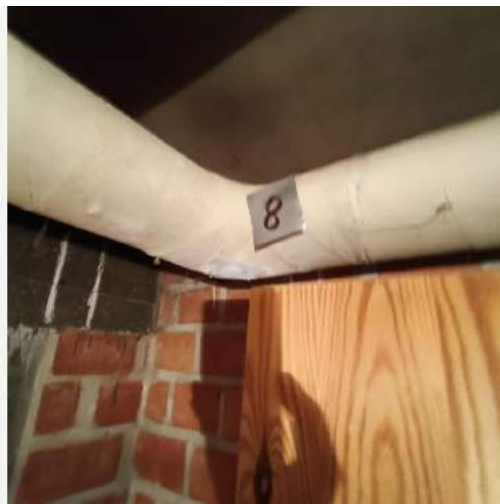
Het asbestmateriaal valt onder de mijlpaal van 2034.

Bij onderhoud (opgeleid personeel 8u basisopleiding is niet bevoegd om losgebonden materiaal te verwijderen)

Eindbeoordeling materiaalrisico	Verhoogd materiaalrisico en/of verhoogde kans op vezelvrijgave
---------------------------------	--

Gebondenheid	Categorie 2: niet-hechtgebonden met matrix
Asbestsoort (vezeltype)	Amfibool aanwezig, uitgezonderd crocidoliet
Asbestconcentratie	Hoog ( $\geq 50\%$ )
Afschermingsgraad van het gehele materiaal	Geheel of deels (ook) vrij aan de binnenlucht
Toestand van het materiaal	Licht beschadigd, licht verweerd. Intact materiaal type Pical – asbestboard of categorie III 'gebondenheid'

#	Type	Referentie	Resultaat
2.1	Puntmonster	8	Amosiet

Beschrijving	Leidingisolatie bocht (stockageruimte)
Omgeving	Binnen

<b>Primaire drager</b>	HVAC infrastructuur en uitrusting
<b>Asbestmateriaal</b>	In-situ afwerkingslagen - Thermische isolatie
<b>Bindmiddel van asbestmateriaal</b>	Gips - kalk
<b>Gebondenheid op basis van bindmiddel</b>	Niet-hechtgebonden
<b>Hoeveelheid (lengte - omtrek - dikte - aantal)</b>	<ul style="list-style-type: none"> <li>• 2,50 m - 60,00 cm - 20,00 cm - 1 stuk</li> </ul>
<b>Totaal volume</b>	0,30 m <sup>3</sup>
<b>Eenvoudig bereikbaar</b>	Ja
<b>Bevestigingswijze</b>	<ul style="list-style-type: none"> <li>• Verlijmd, ingegoten, versmeerd</li> </ul>
<b>Identificatiemethode</b>	Vaststelling met monsternamen
<b>Destructieve handeling voor identificatie</b>	Nee
<b>Opmerking</b>	Er is maar 1 bocht aanwezig in de stockageruimte

- Zorg voor een veilig beheer. Vermijd het beschadigen van het asbestmateriaal. Controleer de toestand jaarlijks op wijzigingen.

- Hermetische zone (erkend asbestverwijderaar)  
Gipsisolatie wordt losgesneden van dragermateriaal (leiding), asbesthoudend gips zal gemakkelijk verbrossen. Om geen asbestvezels te verspreiden naar de omgeving, dient dit in hermetische zone verwijderd te worden.

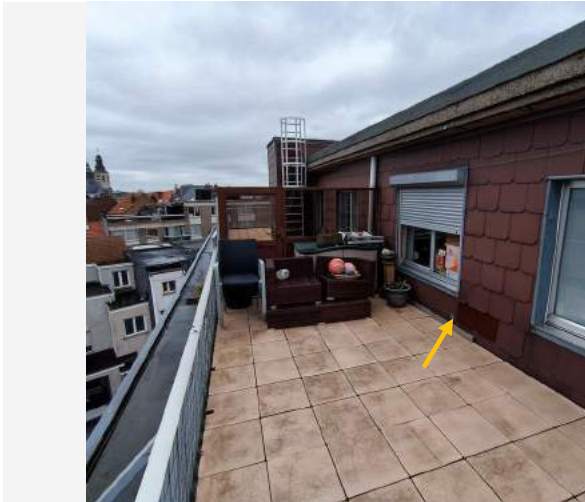
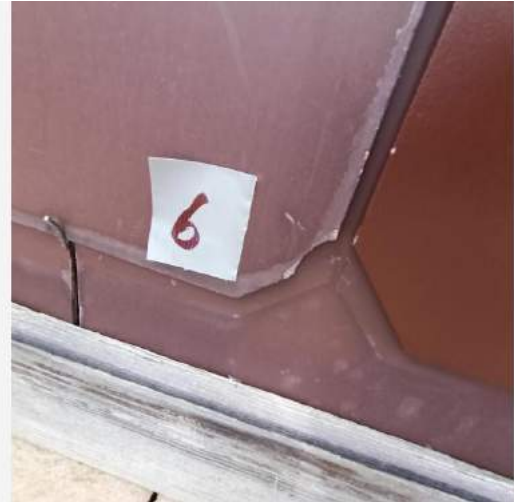
Het asbestmateriaal valt onder de mijlpaal van 2034.

Eindbeoordeling materiaalrisico	Laag materiaalrisico en/of verlaagde kans op vezelvrijgave
---------------------------------	--

Gebondenheid	Categorie 1: hechtgebonden in oorsprong
Asbestsoort (vezeltype)	Alleen chrysotiel
Asbestconcentratie	Laag (< 50%)
Afschermingsgraad van het gehele materiaal	Geheel of deels vrij aan de buitenlucht
Toestand van het materiaal	Licht beschadigd, licht verweerd. Intact materiaal type Pical – asbestboard of categorie III 'gebondenheid'

#	Type	Referentie	Resultaat
3.1	Puntmonster	6	Chrysotiel

Beschrijving	Gevelbekleding leien (gemeenschappelijke delen)
Omgeving	Buiten
Primaire drager	Wand buitenschil
Asbestmateriaal	Dak- en gevelbekleding - Lei, shingle
Bindmiddel van asbestmateriaal	Cement

<b>Gebondenheid op basis van bindmiddel</b>	Hecht
<b>Hoeveelheid (oppervlakte - aantal)</b>	<ul style="list-style-type: none"> <li>• 31,50 m<sup>2</sup> - 1 stuk</li> </ul>
<b>Totale oppervlakte</b>	31,50 m <sup>2</sup>
<b>Eenvoudig bereikbaar</b>	Ja
<b>Bevestigingswijze</b>	<ul style="list-style-type: none"> <li>• Geklemd</li> <li>• Genageld, geniet</li> </ul>
<b>Identificatiemethode</b>	Vaststelling met monstername
<b>Destructieve handeling voor identificatie</b>	Nee
<b>Opmerking</b>	De gevelbekleding leien behoren tot de gemeenschappelijke delen van het appartementsgebouw. Verwijdering hiervan wordt beslist door de syndicus.

- Zorg voor een veilig beheer. Vermijd het beschadigen van het asbestmateriaal. Controleer de toestand jaarlijks op wijzigingen.

- Eenvoudige handelingen: mag via doe-het-zelf of door werknemer(s) met opleidingsattest eenvoudige handelingen  
Dragen van de nodige beschermingsmiddelen (mondmasker ffp3, handschoenen, tyvec )

Indien mogelijk de ondervloer afdekken, leien voorzichtig verwijderen, extra fixeren, niet breken, niet gooien, onmiddellijk verpakken of voorzichtig in container met asbestbag plaatsen. De leien goed vochtig houden tijdens de demontage. Geen stortkokers gebruiken.

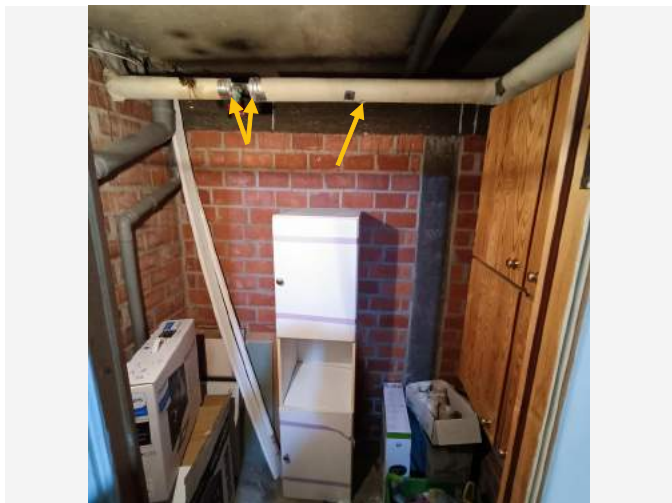
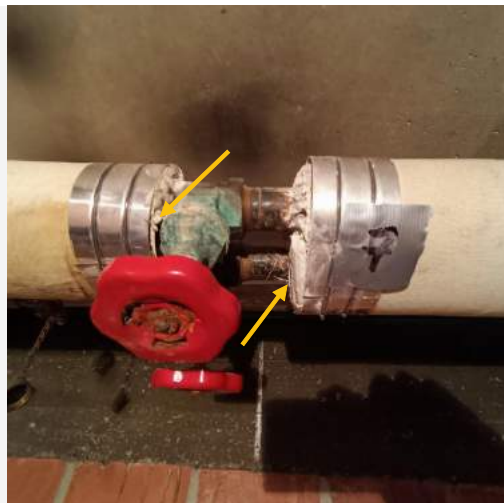
## Fiche 4: Leidingisolatie rechte stukken (stockageruimte)

Het asbestmateriaal valt onder de mijlpaal van 2034.

Bij onderhoud (opgeleid personeel 8u basisopleiding is niet bevoegd om losgebonden materiaal te verwijderen)

Eindbeoordeling materiaalrisico	Verhoogd materiaalrisico en/of verhoogde kans op vezelvrijgave
---------------------------------	--

Gebondenheid	Categorie 2: niet-hechtgebonden met matrix
Asbestsoort (vezeltype)	Amfibool aanwezig, uitgezonderd crocidoliet
Asbestconcentratie	Hoog ( $\geq 50\%$ )
Afschermingsgraad van het gehele materiaal	Geheel of deels (ook) vrij aan de binnenlucht
Toestand van het materiaal	Licht beschadigd, licht verweerd. Intact materiaal type Pical – asbestboard of categorie III 'gebondenheid'

#	Type	Referentie	Resultaat
4.1	Mengmonster	7	Amosiet

Beschrijving	Leidingisolatie rechte stukken (stockageruimte)
Omgeving	Binnen

<b>Primaire drager</b>	HVAC infrastructuur en uitrusting
<b>Asbestmateriaal</b>	In-situ afwerkingslagen - Thermische isolatie
<b>Bindmiddel van asbestmateriaal</b>	Gips - kalk
<b>Gebondenheid op basis van bindmiddel</b>	Niet-hechtgebonden
<b>Hoeveelheid (lengte - omtrek - dikte - aantal)</b>	<ul style="list-style-type: none"> <li>• 2,50 m - 60,00 cm - 20,00 cm - 1 stuk</li> </ul>
<b>Totaal volume</b>	0,30 m <sup>3</sup>
<b>Eenvoudig bereikbaar</b>	Ja
<b>Bevestigingswijze</b>	<ul style="list-style-type: none"> <li>• Verlijmd, ingegoten, versmeerd</li> </ul>
<b>Identificatiemethode</b>	Vaststelling met monsternamen
<b>Destructieve handeling voor identificatie</b>	Nee
<b>Opmerking</b>	Vermoedelijk is er in de rechte stukken geen kalk aanwezig, enkel op de zichtbare plekken waar de leiding onderbroken is, waar de randen zijn afgesmeerd met kalk.

- Zorg voor een veilig beheer. Vermijd het beschadigen van het asbestmateriaal. Controleer de toestand jaarlijks op wijzigingen.

- Hermetische zone (erkend asbestverwijderaar)  
Gipsisolatie wordt losgesneden van dragermateriaal (leiding), asbesthoudend gips zal gemakkelijk verbrossen. Om geen asbestvezels te verspreiden naar de omgeving, dient dit in hermetische zone verwijderd te worden.

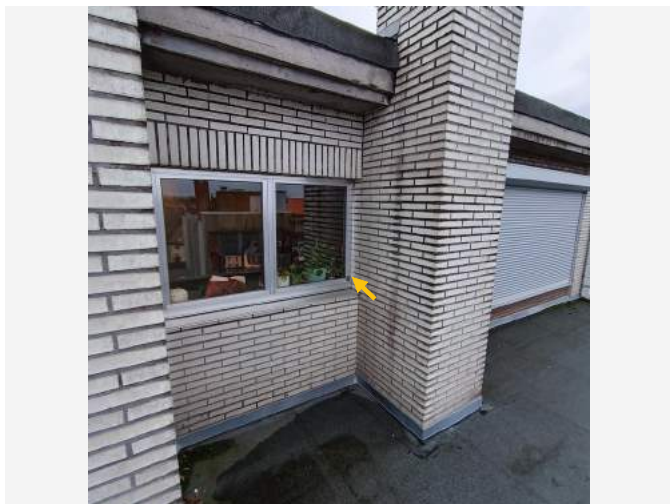
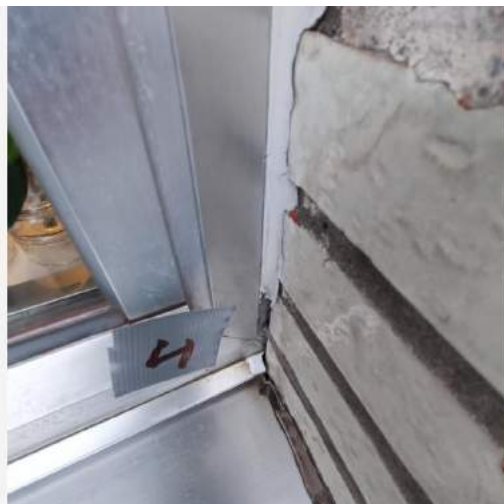
Het asbestmateriaal valt onder de mijlpaal van 2040.

Eindbeoordeling materiaalrisico	Laag materiaalrisico en/of verlaagde kans op vezelvrijgave
---------------------------------	--

Gebondenheid	Categorie 1: hechtgebonden in oorsprong
Asbestsoort (vezeltype)	Alleen chrysotiel
Asbestconcentratie	Laag (< 50%)
Afschermingsgraad van het gehele materiaal	Geheel of deels vrij aan de buitenlucht
Toestand van het materiaal	Licht beschadigd, licht verweerd. Intact materiaal type Pical – asbestboard of categorie III 'gebondenheid'

#	Type	Referentie	Resultaat
5.1	Puntmonster	4	Chrysotiel

Beschrijving	Mastiek rond ramen
Omgeving	Buiten
Primaire drager	Wandopening verticaal (raam, deur, ...)
Asbestmateriaal	In-situ afwerkingslagen - Pasta, stopverf, voegsel, stopsel, vulsel, mastiek, kitten, ...
Bindmiddel van asbestmateriaal	Kitten, mastiek, pasta
Gebondenheid op basis van bindmiddel	Hecht
Hoeveelheid (gewicht - aantal)	• 2,00 kg - 1 stuk

- Zorg voor een veilig beheer. Vermijd het beschadigen van het asbestmateriaal. Controleer de toestand jaarlijks op wijzigingen.

- Eenvoudige handelingen: enkel door erkend asbestverwijderaar EH erkend saneerder . De saneerder motiveert de verwijderingsmethode in het werkplan. Verwijdering met puntafzuiging dmv een stofzuiger met absoluut filter of methode inslijpen baksteen . Oud raamwerk word gerecycleerd , er mogen geen restanten aan het raamwerk achter blijven.

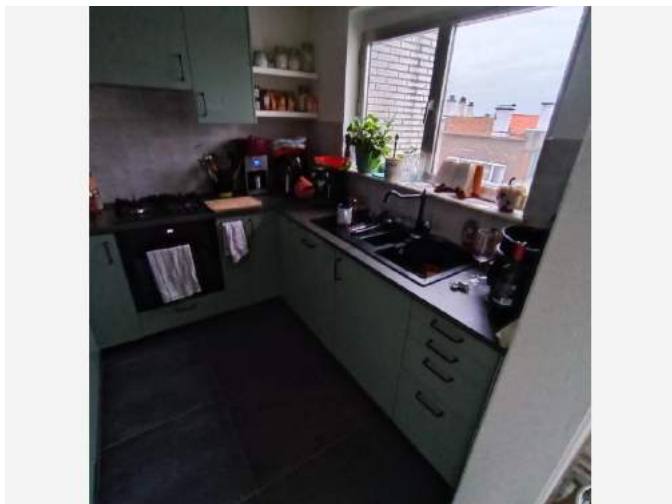
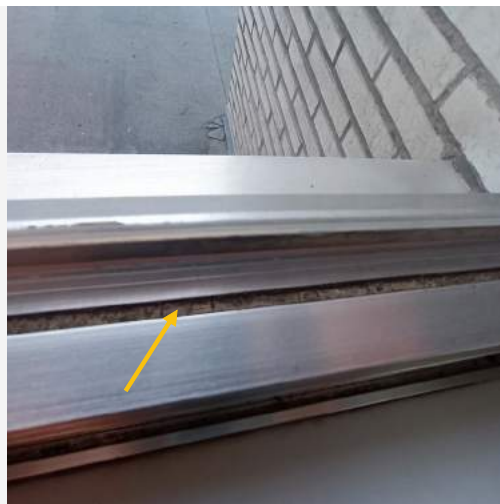
Het asbestmateriaal valt onder de mijlpaal van 2040.

Eindbeoordeling materiaalisico	Laag materiaalisico en/of verlaagde kans op vezelvrijgave
--------------------------------	---

Gebondenheid	Categorie 1: hechtgebonden in oorsprong
Asbestsoort (vezeltype)	Amfibool aanwezig, uitgezonderd crocidoliet
Asbestconcentratie	Laag (< 50%)
Afschermingsgraad van het gehele materiaal	Geheel of deels (ook) vrij aan de binnenlucht
Toestand van het materiaal	Licht beschadigd, licht verweerd. Intact materiaal type Pical – asbestboard of categorie III 'gebondenheid'

Beschrijving	Mastiek tussen glas en aluminium frame.
Omgeving	Grenst aan binnen- en buitenlucht
Primaire drager	Wandopening verticaal (raam, deur, ...)
Asbestmateriaal	In-situ afwerkingslagen - Pasta, stopverf, voegsel, stopsel, vulsel, mastiek, kitten, ...
Bindmiddel van asbestmateriaal	Kitten, mastiek, pasta
Gebondenheid op basis van bindmiddel	Hecht
Hoeveelheid (gewicht - aantal)	• 5,00 kg - 1 stuk
Totaal gewicht	5,00 kg

<b>Eenvoudig bereikbaar</b>	Ja
<b>Bevestigingswijze</b>	<ul style="list-style-type: none"><li>• Verlijmd, ingegoten, versmeerd</li></ul>
<b>Identificatiemethode</b>	Vaststelling zonder monstername
<b>Destructieve handeling voor identificatie</b>	Nee
<b>Opmerking</b>	Staalname niet mogelijk door te dunne lagen mastiek. Kans op breken van het raam was te groot.

- Zorg voor een veilig beheer. Vermijd het beschadigen van het asbestmateriaal. Controleer de toestand jaarlijks op wijzigingen.

- Eenvoudige handelingen: mag via doe-het-zelf of door werknemer(s) met opleidingsattest eenvoudige handelingen  
EH opgeleid personeel : De toepassing extra fixeren en gebruik van puntafzuiging.

Bij vervangen van de ramen kan de mastiek mee verwijderd worden door de plaatsers van nieuw raamwerk. Alle werknemer(s) moeten wel beschikken over een opleidingsattest eenvoudige handelingen 8u. Verwijdering dmv puntafzuiging met een stofzuiger met absoluutfilter. Oud raamwerk word gerecycleerd , er mogen geen restanten aan het raamwerk achter blijven.

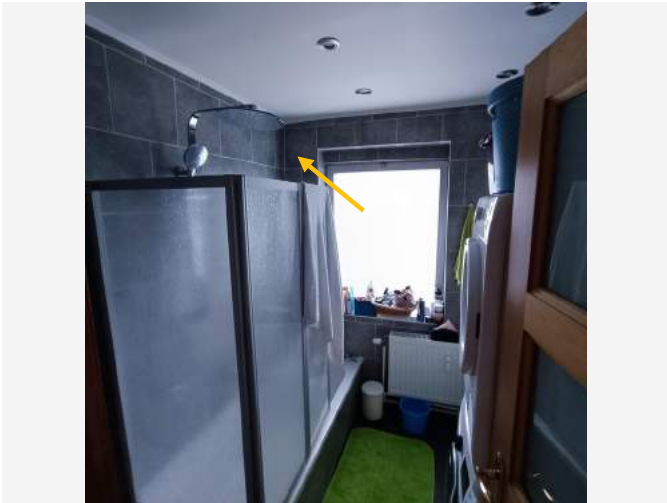
Het is niet gekend of er pleisterwerk aanwezig is achter de valse wanden, te controleren bij werken. Bij renovatiewerken in het oog te houden of er geen asbestverdachte lagen aanwezig zijn.

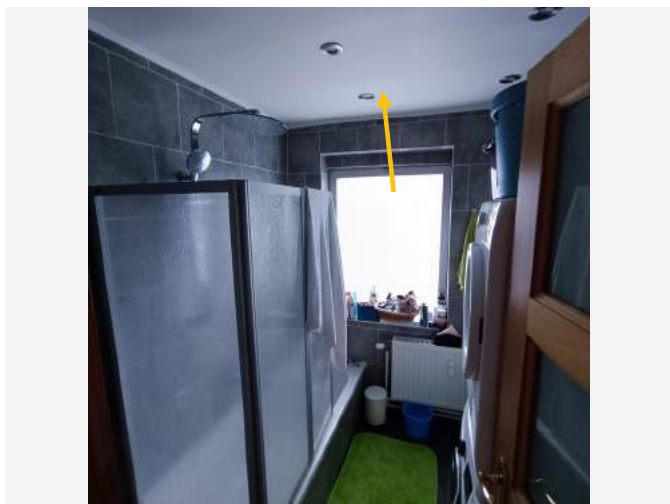
Het is niet gekend of er pleisterwerk aanwezig is onder de valse plafonds, te controleren bij werken.  
Bij renovatiewerken in het oog te houden of er geen asbestverdachte lagen aanwezig zijn.

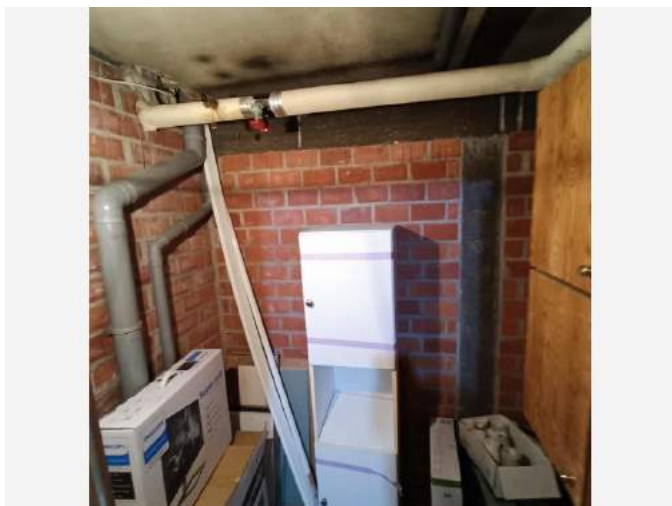
In de kelder is een stockageruimte A5 (3m<sup>2</sup>), deze werd gecontroleerd.

Bij het eerste bezoek was de sleutel zoek geraakt. Bij het 2de bezoek werd de leidingisolatie bemonsterd (staal 7 & 8).

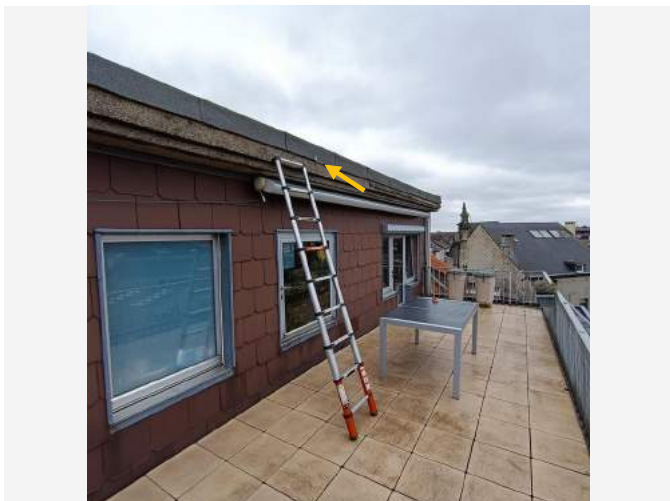
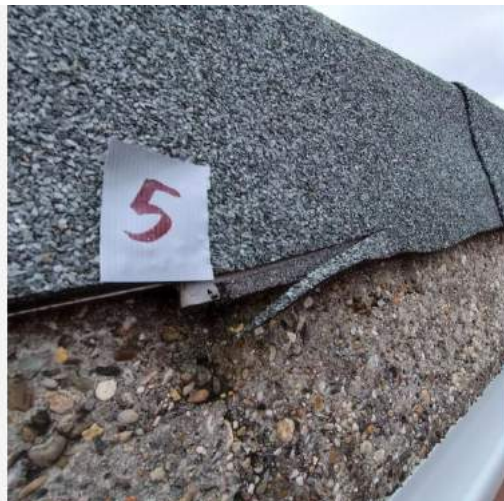
# Fiche 10: Roofing op plat dak app (gemeenschappelijke delen)

Geen asbest

#	Type	Referentie	Resultaat
10.1	Puntmonster	5	Geen asbest

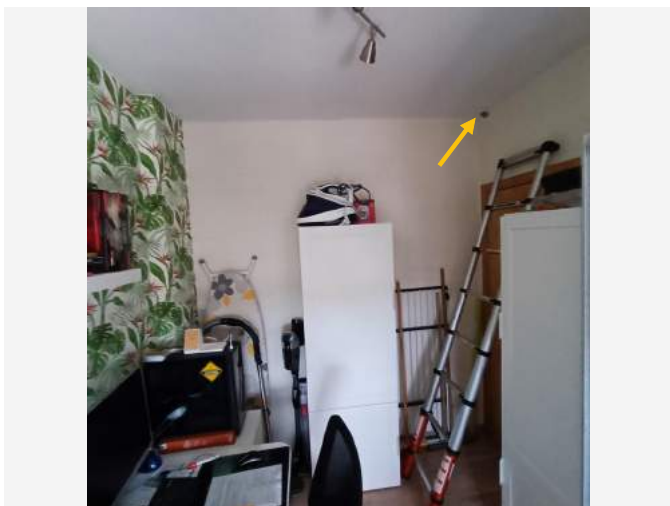
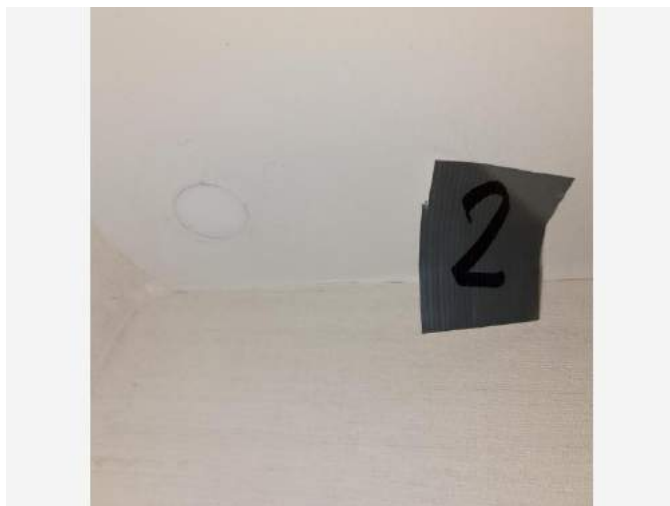
## Fiche 11: Pleisterwerk plafond

Geen asbest

#	Type	Referentie	Resultaat
11.1	Mengmonster	2	Geen asbest

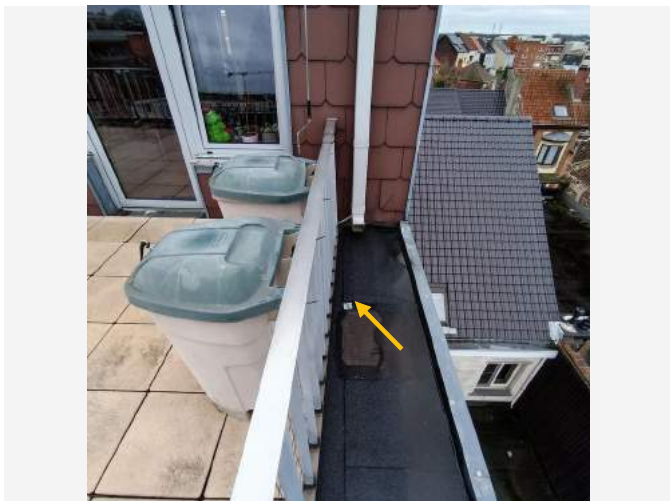
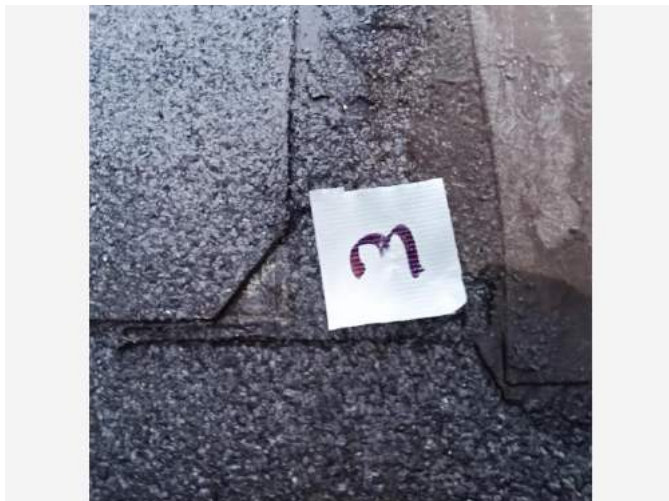
## Fiche 12: Roofing onder dakterras (gemeenschappelijke delen)

Geen asbest

#	Type	Referentie	Resultaat
12.1	Puntmonster	3	Geen asbest

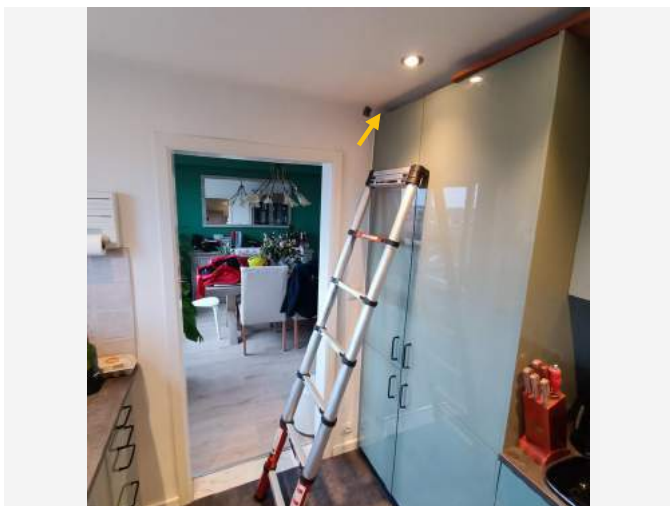
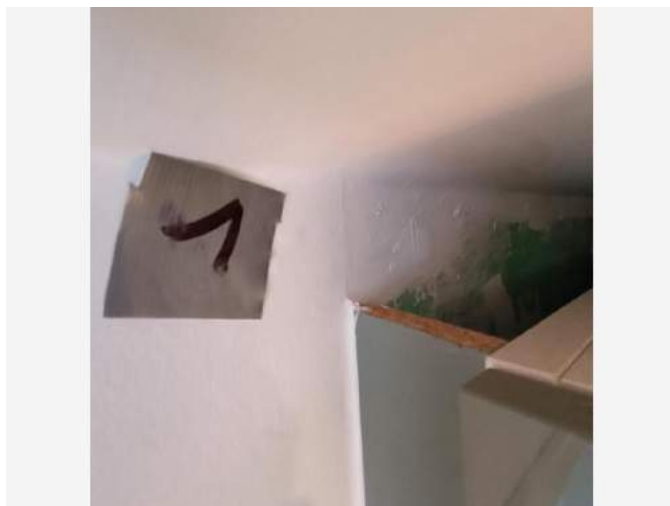
Geen asbest

#	Type	Referentie	Resultaat
13.1	Mengmonster	1	Geen asbest
