Asbestinventarisatetest

Bloemenstraat 14, 8900 Ieper

Attestnummer : 20231129-000056.000

Uitgegeven op : 29.11.2023

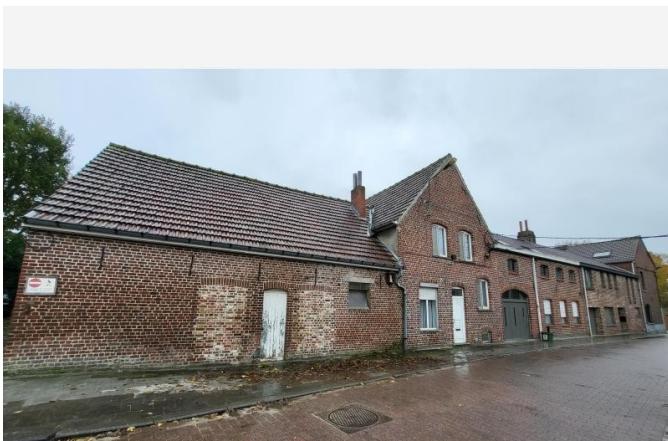
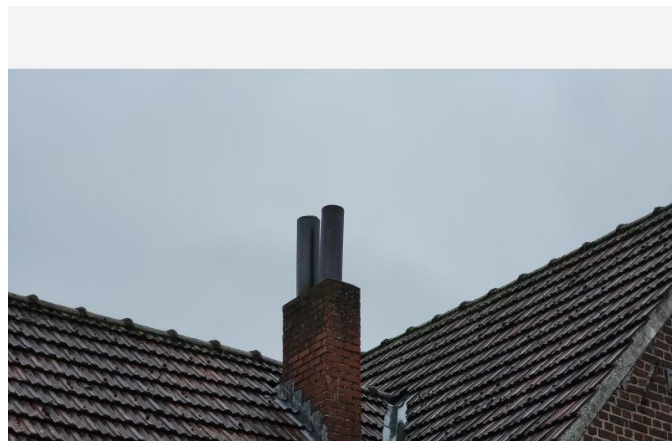
Het is niet duidelijk hoever het rookgaskanaal verloopt in de gemetselde schoorsteen. Het kan dat de schoorsteen eerst verder dient ontmanteld worden om het rookgaskanaal op een correcte manier te verwijderen. Indien de buis in contact komt te staan met een binnenruimte mag deze enkel zelf verwijderd worden indien deze onbeschadigd is. Is dit niet het geval dan dient u contact op te nemen met een erkend asbestverwijderaar.

Eindbeoordeling materiaalrisico	Verhoogd materiaalrisico en/of verhoogde kans op vezelvrijgave
---------------------------------	--

Gebondenheid	Categorie 1: hechtgebonden in oorsprong
Asbestsoort (vezeltype)	Crocidoliet aanwezig
Asbestconcentratie	Laag (< 50%)
Afschermingsgraad van het gehele materiaal	Geheel of deels vrij aan de buitenlucht
Toestand van het materiaal	Matig beschadigd, matig verweerd

Beschrijving	Rookgasafvoeren
Omgeving	Buiten
Primaire drager	HVAC infrastructuur en uitrusting
Asbestmateriaal	Rookgaskanaal
Bindmiddel van asbestmateriaal	Cement
Gebondenheid op basis van bindmiddel	Hecht

Hoeveelheid (lengte - omtrek - dikte - aantal)	<ul style="list-style-type: none"> • 2,00 m - 35,00 cm - 1,00 cm - 1 stuk
Totaal volume	0,007 m ³
Eenvoudig bereikbaar	Ja
Bevestigingswijze	<ul style="list-style-type: none"> • Geklemd
Identificatiemethode	Vaststelling zonder monstername
Destructieve handeling voor identificatie	Nee
Opmerking	Rookgaskanalen zijn van naderbij te inspecteren. De kans bestaat dat dit keramische buizen zijn.

- Verwijder dit asbestmateriaal zo snel mogelijk. Volg de toestand goed op.

- Eenvoudige handelingen: mag via doe-het-zelf of door werknemer(s) met opleidingsattest eenvoudige handelingen
Een hechtgebonden asbesttoepassing (buiten) die al dan niet beschadigd is kan men zelf verwijderen (bv. in daarvoor bedoelde asbestzakken). Opgepast, verweerde asbesttoepassingen of asbesttoepassingen in slechte staat kunnen makkelijk verder breken of vergruizen. U mag enkel beschadigd of verweerd asbest verwijderen als deze niet verder beschadigd raakt of vergruist, geraakt deze toch verder beschadigd dient deze te verwijderd worden door een erkend asbestverwijderaar. Voor aanvang van de verwijdering en tijdens de verwijdering dient u de persoonlijke beschermingsmiddelen te respecteren.

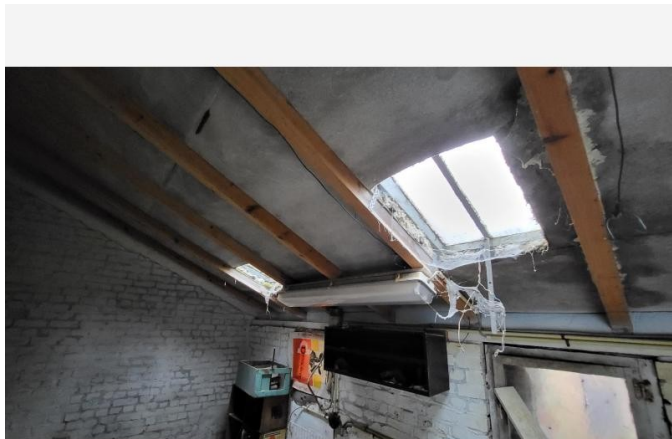
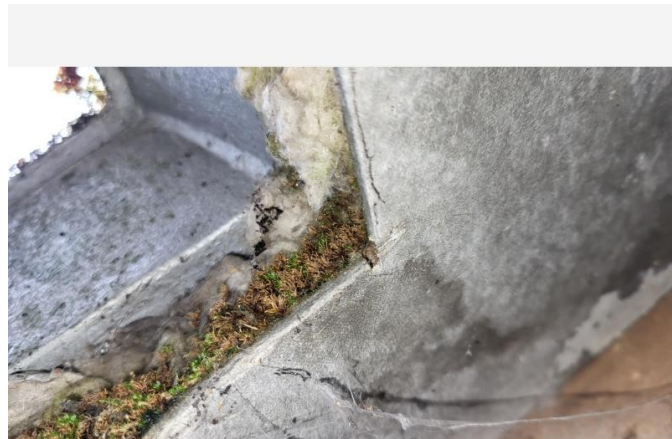
Eindbeoordeling materiaalrisico	Verhoogd materiaalrisico en/of verhoogde kans op vezelvrijgave
---------------------------------	--

Gebondenheid	Categorie 1: hechtgebonden in oorsprong
Asbestsoort (vezeltype)	Crocidoliet aanwezig
Asbestconcentratie	Laag (< 50%)
Afschermingsgraad van het gehele materiaal	Geheel of deels (ook) vrij aan binnenluchtstromen
Toestand van het materiaal	Licht beschadigd, licht verweerd. Intact materiaal type Pical – asbestboard of categorie III 'gebondenheid'

Beschrijving	Onderdak bijgebouw
Omgeving	Grenst aan binnen- en buitenlucht
Primaire drager	Schuin dak
Asbestmateriaal	Plaat, paneel, tablet - Type Menuiserite
Bindmiddel van asbestmateriaal	Cement
Gebondenheid op basis van bindmiddel	Hecht
Hoeveelheid (oppervlakte - dikte - aantal)	● 15,00 m ² - 0,30 cm - 1 stuk
Totaal volume	0,045 m ³

Eenvoudig bereikbaar	Nee <ul style="list-style-type: none">Het asbestmateriaal is bedekt (uitgezonderd laag verf, coating, behang, kunststof, textiel) en het wegnemen van het bedekkende materiaal kan niet zonder het bedekkende materiaal te beschadigen.
Bevestigingswijze	<ul style="list-style-type: none">Genageld, geniet
Identificatiemethode	Vaststelling zonder monsternamen
Destructieve handeling voor identificatie	Nee

- Scherm in afwachting van verwijdering het asbestmateriaal af van luchtstromingen en verstoring: bijvoorbeeld door het te verpakken, te fixeren, af te dekken, signalisatie - afbakening aan te brengen, ...
- Zorg voor een veilig beheer en verwijder dit asbestmateriaal wanneer het bij werken eenvoudig bereikbaar wordt. Controleer de toestand jaarlijks op wijzigingen.

- Eenvoudige handelingen: enkel door erkend asbestverwijderaar
In binnenruimtes mag u alleen hechtgebonden asbest toepassingen verwijderen die niet beschadigd zijn. Dat betekent dat het materiaal volledig intact is en er geen vrije asbestvezels zichtbaar zijn. Gezien de toepassing, de beschadiging van de asbesttoepassing, het feit dat deze bedekt is en het contact met een binnenruimte zorgt ervoor dat deze asbesttoepassing verwijderd dient te worden door een erkend asbestverwijderaar.

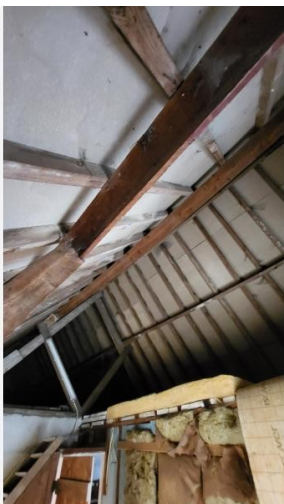
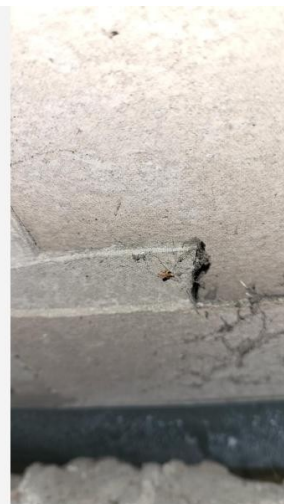
Eindbeoordeling materiaalrisico	Verhoogd materiaalrisico en/of verhoogde kans op vezelvrijgave
---------------------------------	--

Gebondenheid	Categorie 1: hechtgebonden in oorsprong
Asbestsoort (vezeltype)	Crocidoliet aanwezig
Asbestconcentratie	Laag (< 50%)
Afschermingsgraad van het gehele materiaal	Geheel of deels (ook) vrij aan binnenluchtstromen
Toestand van het materiaal	Licht beschadigd, licht verweerd. Intact materiaal type Pical – asbestboard of categorie III 'gebondenheid'

Beschrijving	Onderdak woning
Omgeving	Grenst aan binnen- en buitenlucht
Primaire drager	Schuin dak
Asbestmateriaal	Plaat, paneel, tablet - Type Menuiserite
Bindmiddel van asbestmateriaal	Cement
Gebondenheid op basis van bindmiddel	Hecht
Hoeveelheid (oppervlakte - dikte - aantal)	• 120,00 m ² - 0,40 cm - 1 stuk
Totaal volume	0,48 m ³

Eenvoudig bereikbaar	Nee <ul style="list-style-type: none">Het asbestmateriaal is bedekt (uitgezonderd laag verf, coating, behang, kunststof, textiel) en het wegnemen van het bedekkende materiaal kan niet zonder het bedekkende materiaal te beschadigen.
Bevestigingswijze	<ul style="list-style-type: none">Genageld, geniet
Identificatiemethode	Vaststelling zonder monsternamen
Destructieve handeling voor identificatie	Nee

- Scherm in afwachting van verwijdering het asbestmateriaal af van luchtstromingen en verstoring: bijvoorbeeld door het te verpakken, te fixeren, af te dekken, signalisatie - afbakening aan te brengen, ...
- Zorg voor een veilig beheer en verwijder dit asbestmateriaal wanneer het bij werken eenvoudig bereikbaar wordt. Controleer de toestand jaarlijks op wijzigingen.

- Eenvoudige handelingen: enkel door erkend asbestverwijderaar
In binnenruimtes mag u alleen hechtgebonden asbest toepassingen verwijderen die niet beschadigd zijn. Dat betekent dat het materiaal volledig intact is en er geen vrije asbestvezels zichtbaar zijn. Gezien de toepassing, de beschadiging van de asbesttoepassing, het feit dat deze bedekt is en het contact met een binnenruimte zorgt ervoor dat deze asbesttoepassing verwijderd dient te worden door een erkend asbestverwijderaar.

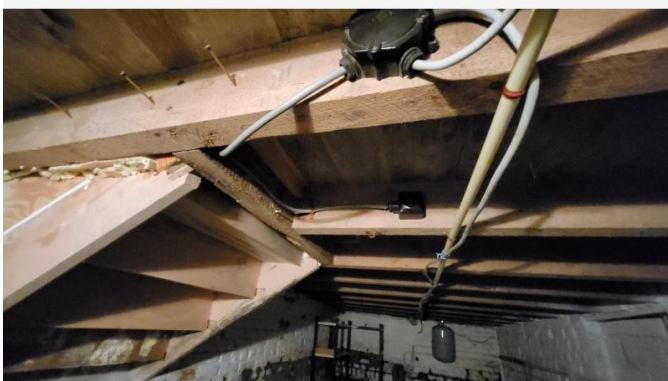
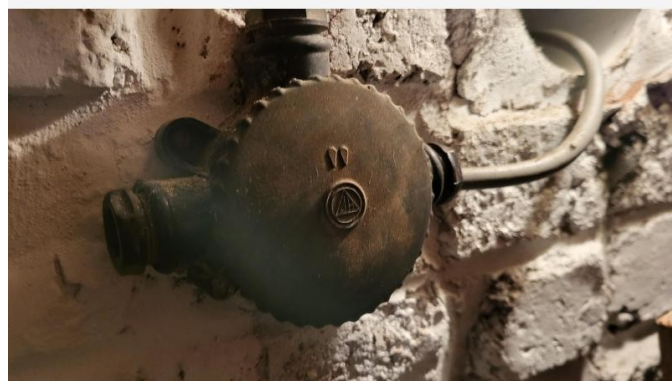
Eindbeoordeling materiaalrisico	Laag materiaalrisico en/of verlaagde kans op vezelvrijgave
---------------------------------	--

Gebondenheid	Categorie 1: hechtgebonden in oorsprong
Asbestsoort (vezeltype)	Crocidoliet aanwezig
Asbestconcentratie	Laag (< 50%)
Afschermingsgraad van het gehele materiaal	Geheel of deels (ook) vrij aan binnenluchtstromen
Toestand van het materiaal	Onbeschadigd, niet verweerd

Beschrijving	Bakeliet
Omgeving	Binnen
Primaire drager	Communicatie en elektrische infrastructuur en uitrusting
Asbestmateriaal	Plaat, paneel, tablet - Type Bakeliet
Bindmiddel van asbestmateriaal	Kunststof of -hars
Gebondenheid op basis van bindmiddel	Hecht
Hoeveelheid (oppervlakte - dikte - aantal)	• 0,40 m ² - 4,00 cm - 1 stuk

Totaal volume	0,016 m ³
Eenvoudig bereikbaar	Ja
Bevestigingswijze	<ul style="list-style-type: none">• Geschroefd
Identificatiemethode	Vaststelling zonder monstername
Destructieve handeling voor identificatie	Nee

- Zorg voor een veilig beheer. Vermijd het beschadigen van het asbestmateriaal. Controleer de toestand jaarlijks op wijzigingen.

- Eenvoudige handelingen: mag via doe-het-zelf of door werknemer(s) met opleidingsattest eenvoudige handelingen
In binnenruimtes mag u toepassingen met hechtgebonden asbest verwijderen die niet beschadigd zijn. Dat betekent dat het materiaal volledig intact is en er geen vrije asbestvezels zichtbaar zijn. Opgelet: ook tijdens het verwijderen moet de asbesttoepassing intact blijven. Hou rekening met de te nemen persoonlijke beschermingsmiddelen.

Opgepast, tellers zijn doorgaans eigendom van de netbeheerder.

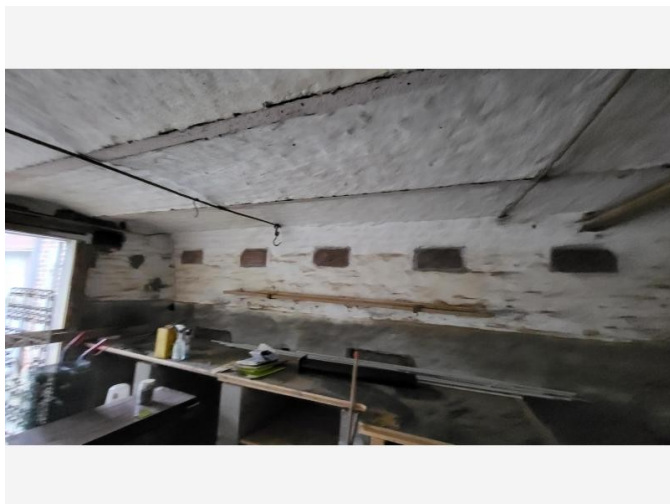
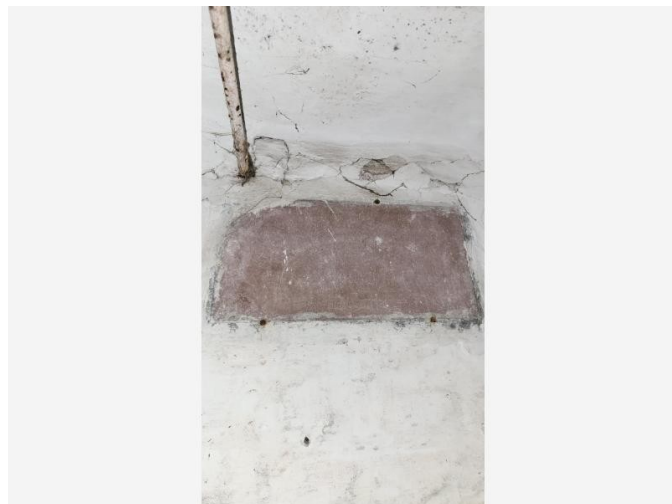
Eindbeoordeling materiaalrisico	Laag materiaalrisico en/of verlaagde kans op vezelvrijgave
---------------------------------	--

Gebondenheid	Categorie 1: hechtgebonden in oorsprong
Asbestsoort (vezeltype)	Crocidoliet aanwezig
Asbestconcentratie	Laag (< 50%)
Afschermingsgraad van het gehele materiaal	Geheel of deels (ook) vrij aan binnenluchtstromen
Toestand van het materiaal	Onbeschadigd, niet verweerd

Beschrijving	Plaatjes in berging
Omgeving	Binnen
Primaire drager	Binnenwand
Asbestmateriaal	Plaat, paneel, tablet - Type Menuiserite
Bindmiddel van asbestmateriaal	Cement
Gebondenheid op basis van bindmiddel	Hecht
Hoeveelheid (oppervlakte - dikte - aantal)	• 2,00 m ² - 0,30 cm - 1 stuk
Totaal volume	0,006 m ³
Eenvoudig bereikbaar	Ja
Bevestigingswijze	• Verlijmd, ingegoten, versmeerd
Identificatiemethode	Vaststelling zonder monsternamen

- Zorg voor een veilig beheer. Vermijd het beschadigen van het asbestmateriaal. Controleer de toestand jaarlijks op wijzigingen.

- Eenvoudige handelingen: mag via doe-het-zelf of door werknemer(s) met opleidingsattest eenvoudige handelingen
In binnenruimtes mag u alleen hechtgebonden asbest verwijderen die niet beschadigd is. Dat betekent dat het materiaal volledig intact is en er geen vrije asbestvezels zichtbaar zijn. Voor aanvang van de verwijdering dient u de pbm's te respecteren.

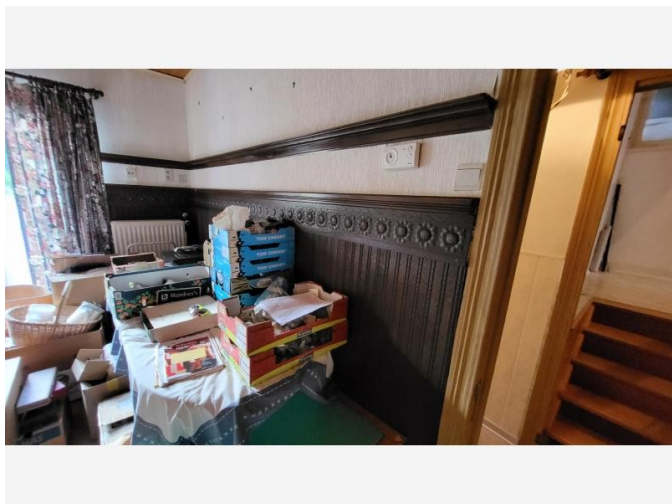
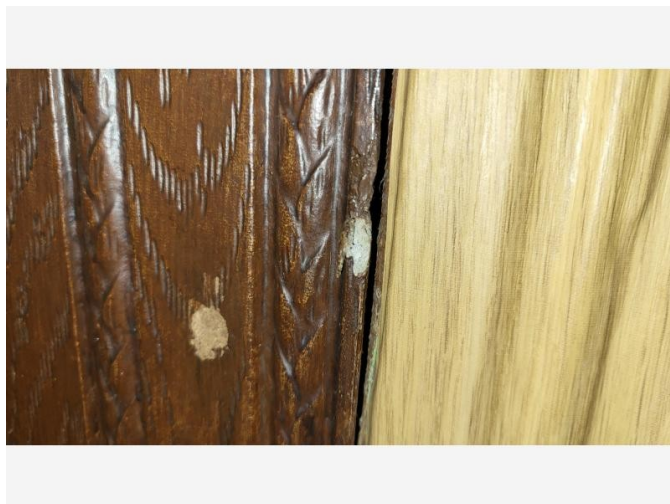
Eindbeoordeling materiaalrisico	Laag materiaalrisico en/of verlaagde kans op vezelvrijgave
---------------------------------	--

Gebondenheid	Categorie 1: hechtgebonden in oorsprong
Asbestsoort (vezeltype)	Crocidoliet aanwezig
Asbestconcentratie	Laag (< 50%)
Afschermingsgraad van het gehele materiaal	Geheel of deels (ook) vrij aan binnenluchtstromen
Toestand van het materiaal	Onbeschadigd, niet verweerd

#	Type	Referentie	Resultaat
6.1	Puntmonster	2357209-05	Chrysotiel, Crocidoliet

Beschrijving	Lambrisering
Omgeving	Binnen
Primaire drager	Binnenwand
Asbestmateriaal	Plaat, paneel, tablet - Generiek
Bindmiddel van asbestmateriaal	Cement
Gebondenheid op basis van bindmiddel	Hecht
Hoeveelheid (oppervlakte - dikte - aantal)	• 15,00 m ² - 0,50 cm - 1 stuk
Totaal volume	0,075 m ³

- Verwijder dit asbestmateriaal zo snel mogelijk. Volg de toestand goed op.

- Eenvoudige handelingen: mag via doe-het-zelf of door werknemer(s) met opleidingsattest eenvoudige handelingen
In binnenruimtes mag u toepassingen met hechtgebonden asbest verwijderen die niet beschadigd zijn. Dat betekent dat het materiaal volledig intact is en er geen vrije asbestvezels zichtbaar zijn. Opgelet: ook tijdens het verwijderen moet de asbesttoepassing intact blijven. Hou rekening met de te nemen persoonlijke beschermingsmiddelen.

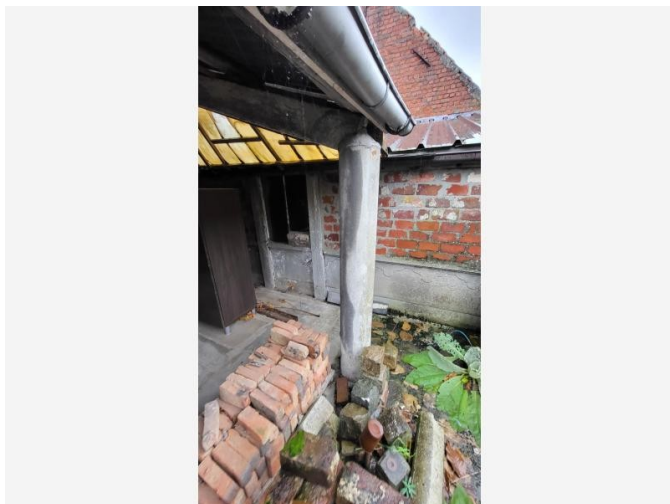
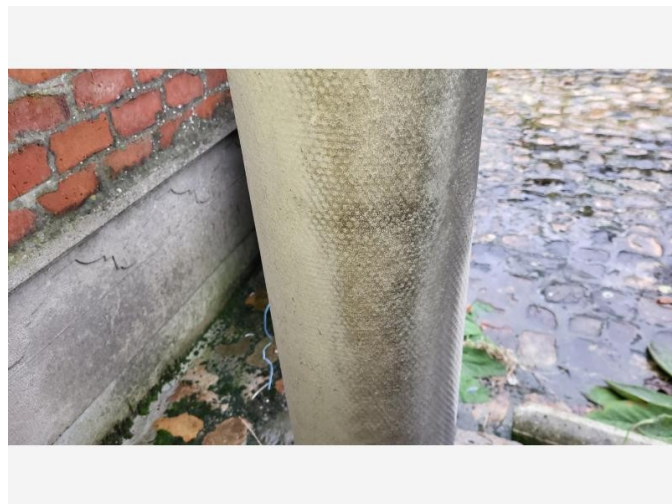
Eindbeoordeling materiaalrisico	Laag materiaalrisico en/of verlaagde kans op vezelvrijgave
---------------------------------	--

Gebondenheid	Categorie 1: hechtgebonden in oorsprong
Asbestsoort (vezeltype)	Crocidoliet aanwezig
Asbestconcentratie	Laag (< 50%)
Afschermingsgraad van het gehele materiaal	Geheel of deels vrij aan de buitenlucht
Toestand van het materiaal	Licht beschadigd, licht verweerd. Intact materiaal type Pical – asbestboard of categorie III 'gebondenheid'

Beschrijving	Verloren bekisting
Omgeving	Buiten
Primaire drager	Fundering-draagstructuur (horizontaal, verticaal)
Asbestmateriaal	Verloren bekisting - Buis, koker
Bindmiddel van asbestmateriaal	Cement
Gebondenheid op basis van bindmiddel	Hecht
Hoeveelheid (lengte - omtrek - dikte - aantal)	• 5,40 m - 45,00 cm - 1,00 cm - 1 stuk
Totaal volume	0,024 m ³
Eenvoudig bereikbaar	Ja

- Verwijder dit asbestmateriaal zo snel mogelijk. Volg de toestand goed op.

- Eenvoudige handelingen: mag via doe-het-zelf of door werknemer(s) met opleidingsattest eenvoudige handelingen
Een hechtgebonden asbesttoepassing (buiten) die al dan niet beschadigd is kan men zelf verwijderen (bv. in daarvoor bedoelde asbestzakken). Opgepast, verweerde asbesttoepassingen of asbesttoepassingen in slechte staat kunnen makkelijk verder breken of vergruizen. U mag enkel beschadigd of verweerd asbest verwijderen als deze niet verder beschadigd raakt of vergruist, geraakt deze toch verder beschadigd dient deze te verwijderd worden door een erkend asbestverwijderaar. Voor aanvang van de verwijdering en tijdens de verwijdering dient u de persoonlijke beschermingsmiddelen te respecteren.

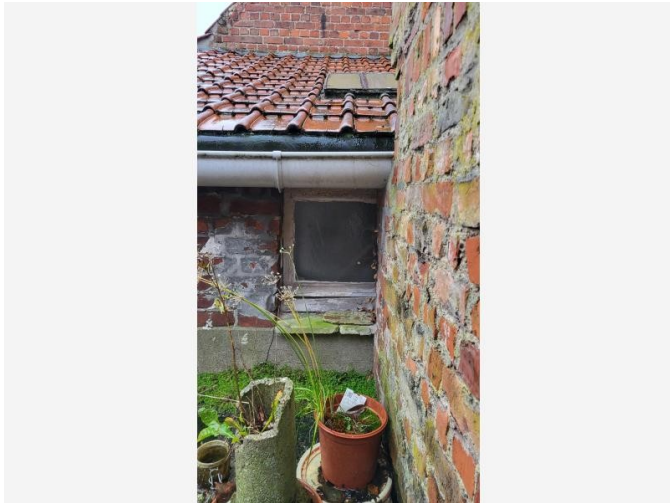
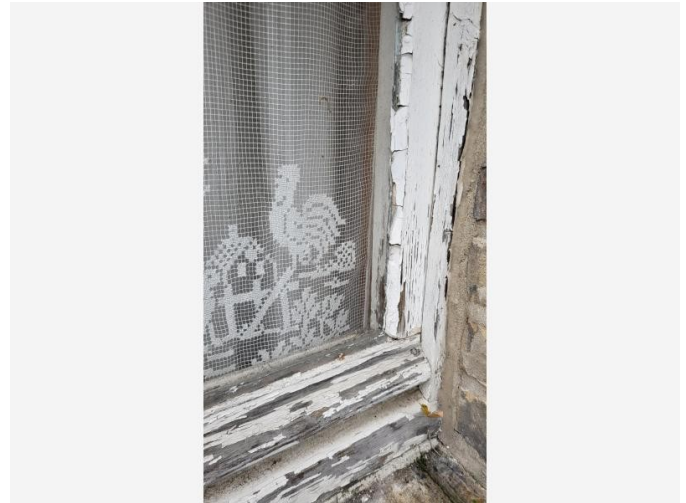
Geen asbest

#	Type	Referentie	Resultaat
10.1	Puntmonster	2357209-06	Geen asbest

Beschrijving	Mastiek buiten
Omgeving	Buiten
Primaire drager	Wandopening verticaal (raam, deur, ...)

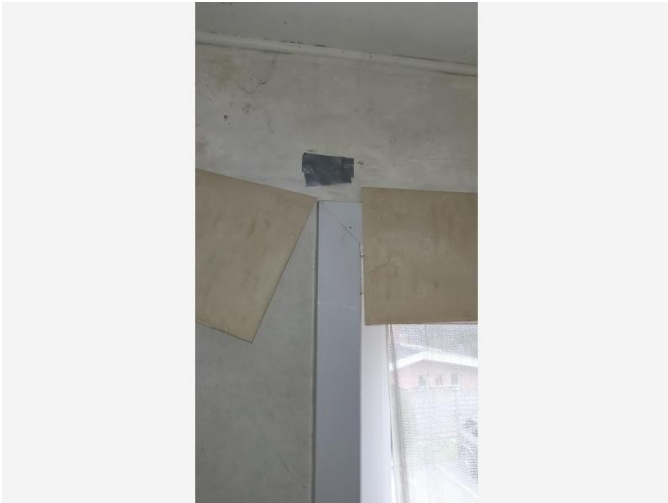
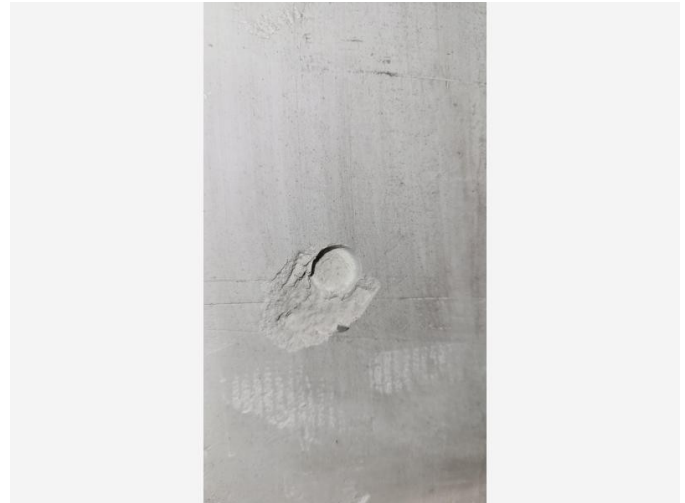
Geen asbest

#	Type	Referentie	Resultaat
11.1	Mengmonster	2357209-01	Geen asbest

Beschrijving	Pleisterwerk wanden
Omgeving	Binnen
Primaire drager	Plafond

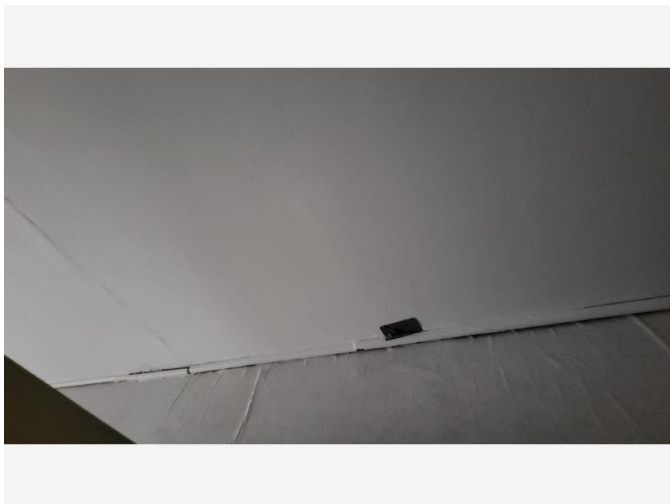
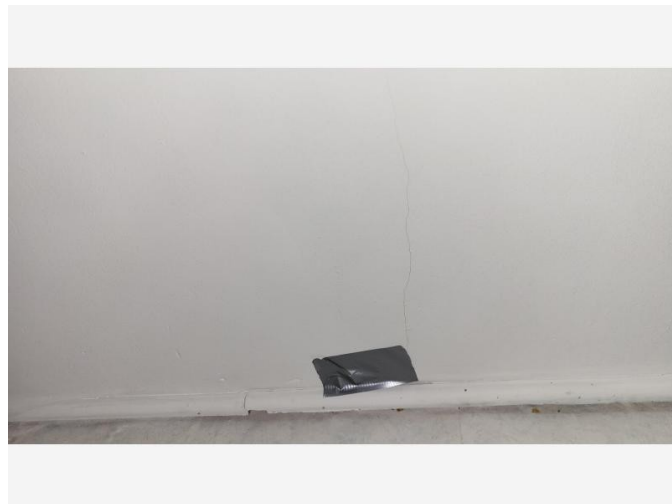
Geen asbest

#	Type	Referentie	Resultaat
12.1	Mengmonster	2357209-02	Geen asbest

Beschrijving	Pleisterwerk plafond
Omgeving	Binnen
Primaire drager	Plafond

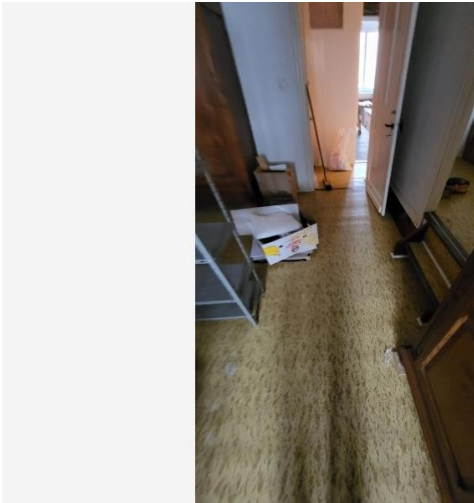
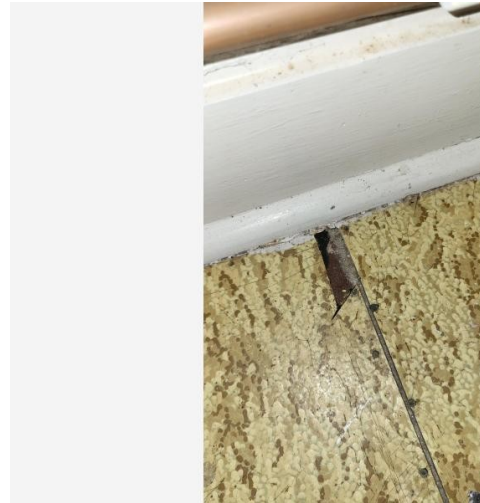
Fiche 13: Vloerzeil

Geen asbest

#	Type	Referentie	Resultaat
13.1	Puntmonster	2357209-04	Geen asbest

Beschrijving	Vloerzeil
Omgeving	Binnen
Primaire drager	Vloer
Bindmiddel van materiaal	Kunststof of -hars

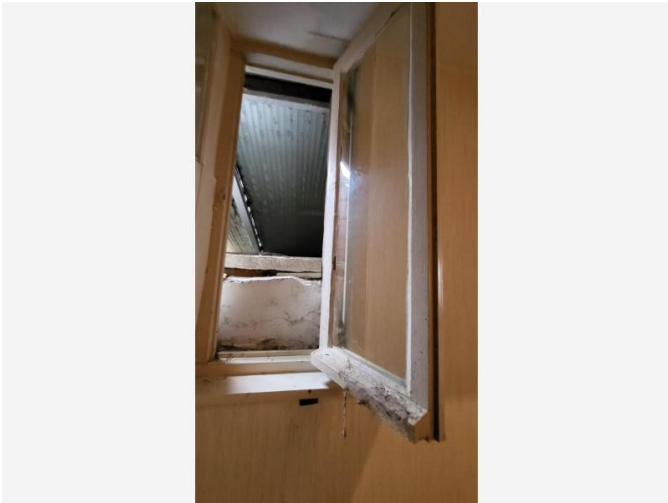
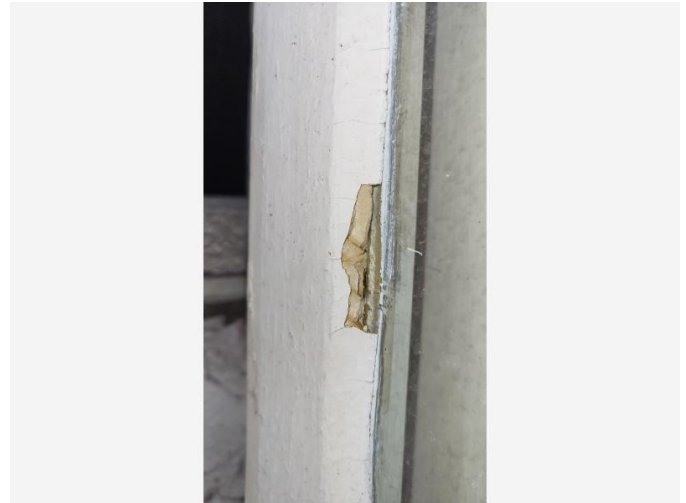
Geen asbest

#	Type	Referentie	Resultaat
14.1	Mengmonster	2357209-03	Geen asbest

Beschrijving	Mastiek binnen
Omgeving	Binnen
Primaire drager	Wandopening verticaal (raam, deur, ...)
