Asbestinventarisatetest

Bouckaertstraat 4, 3271 Scherpenheuvel-Zichem

Attestnummer : 20230429-000031.000

Niet-asbestveilig

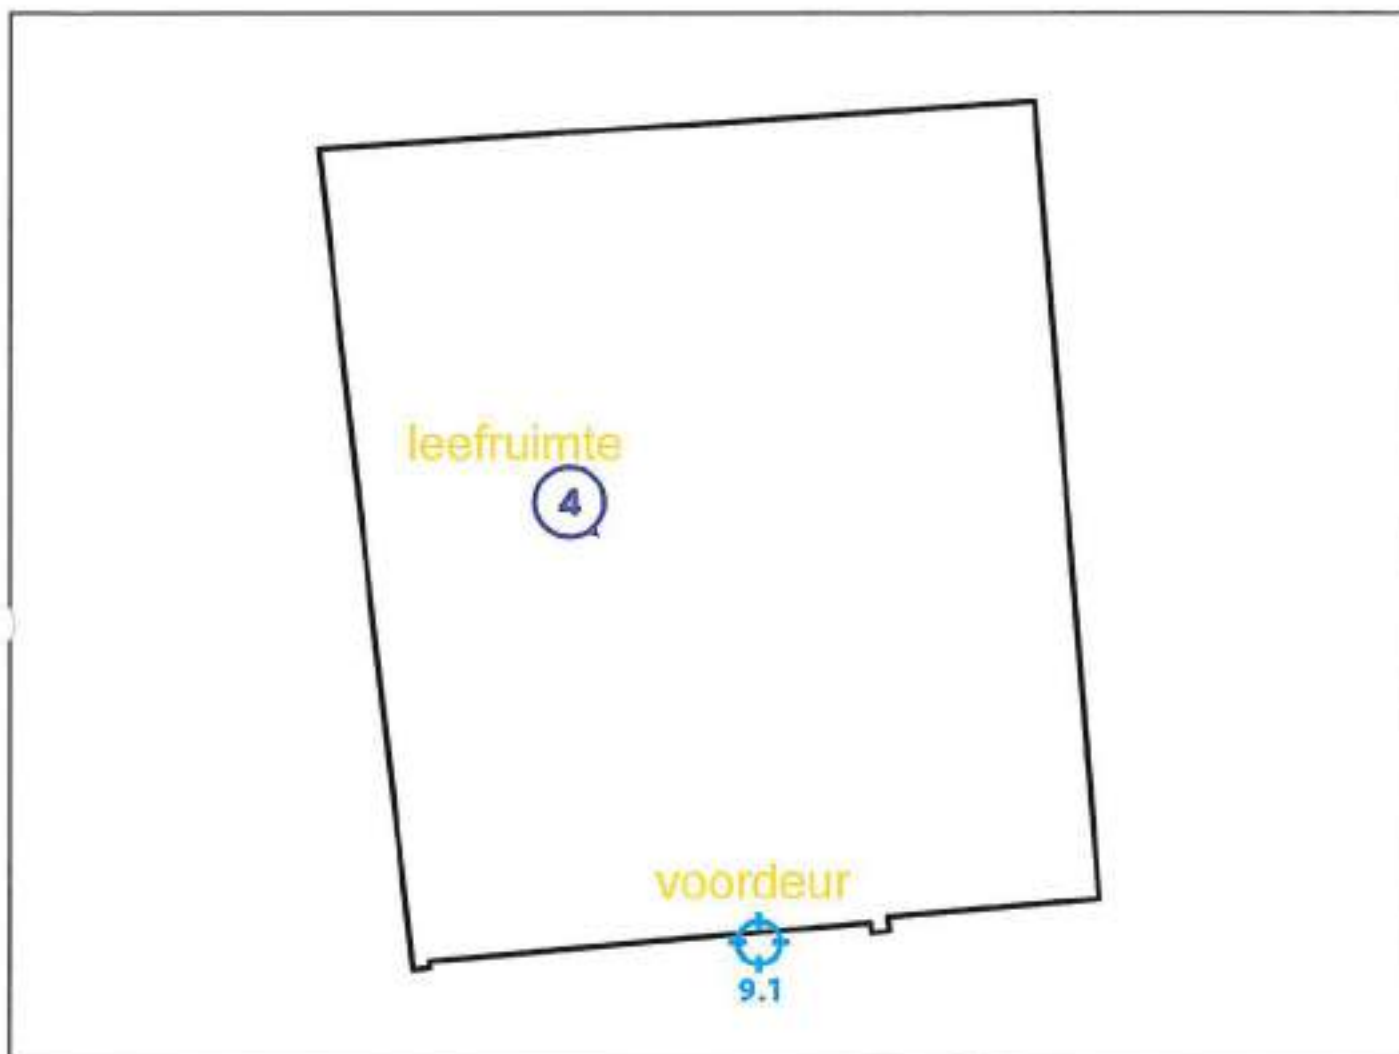
Plan 1.1: Gelijkvloers

Beschrijving	Type	Actie
4. Kachelkoord	Roerend goed	-
9. Kit inkomdeur	Geen asbest	-
9.1 Code: Staal 3	Puntmonster	-

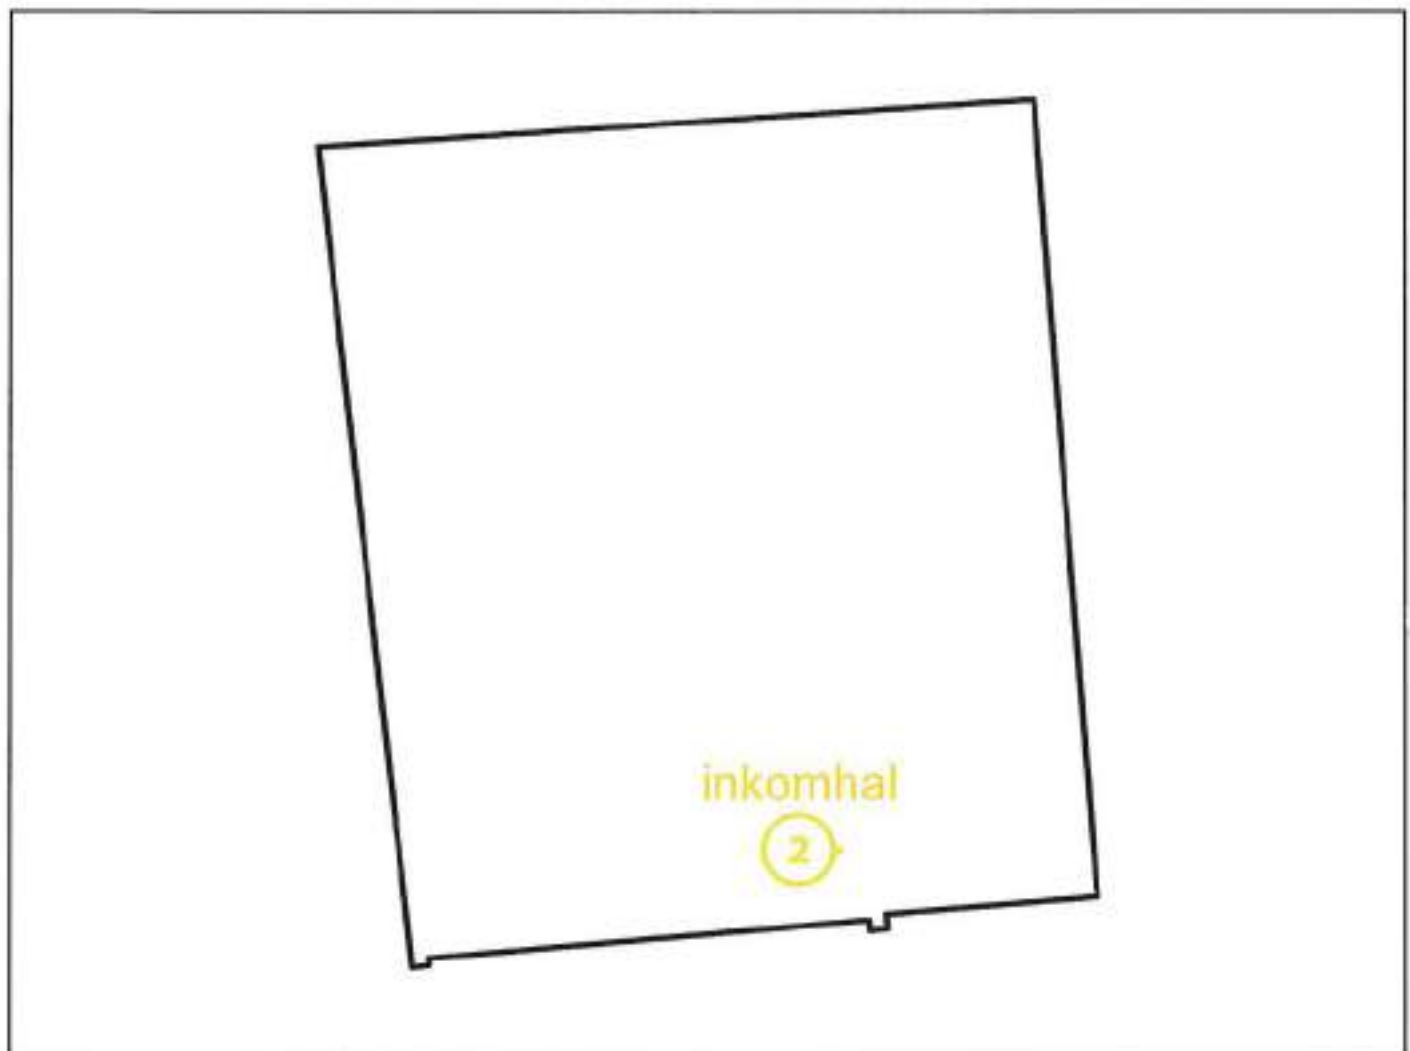
Plan 1.4: Gelijkvloers

Beschrijving	Type	Actie
2. Elektrische installatie	Asbestmateriaal	Zorgvuldig beheeren

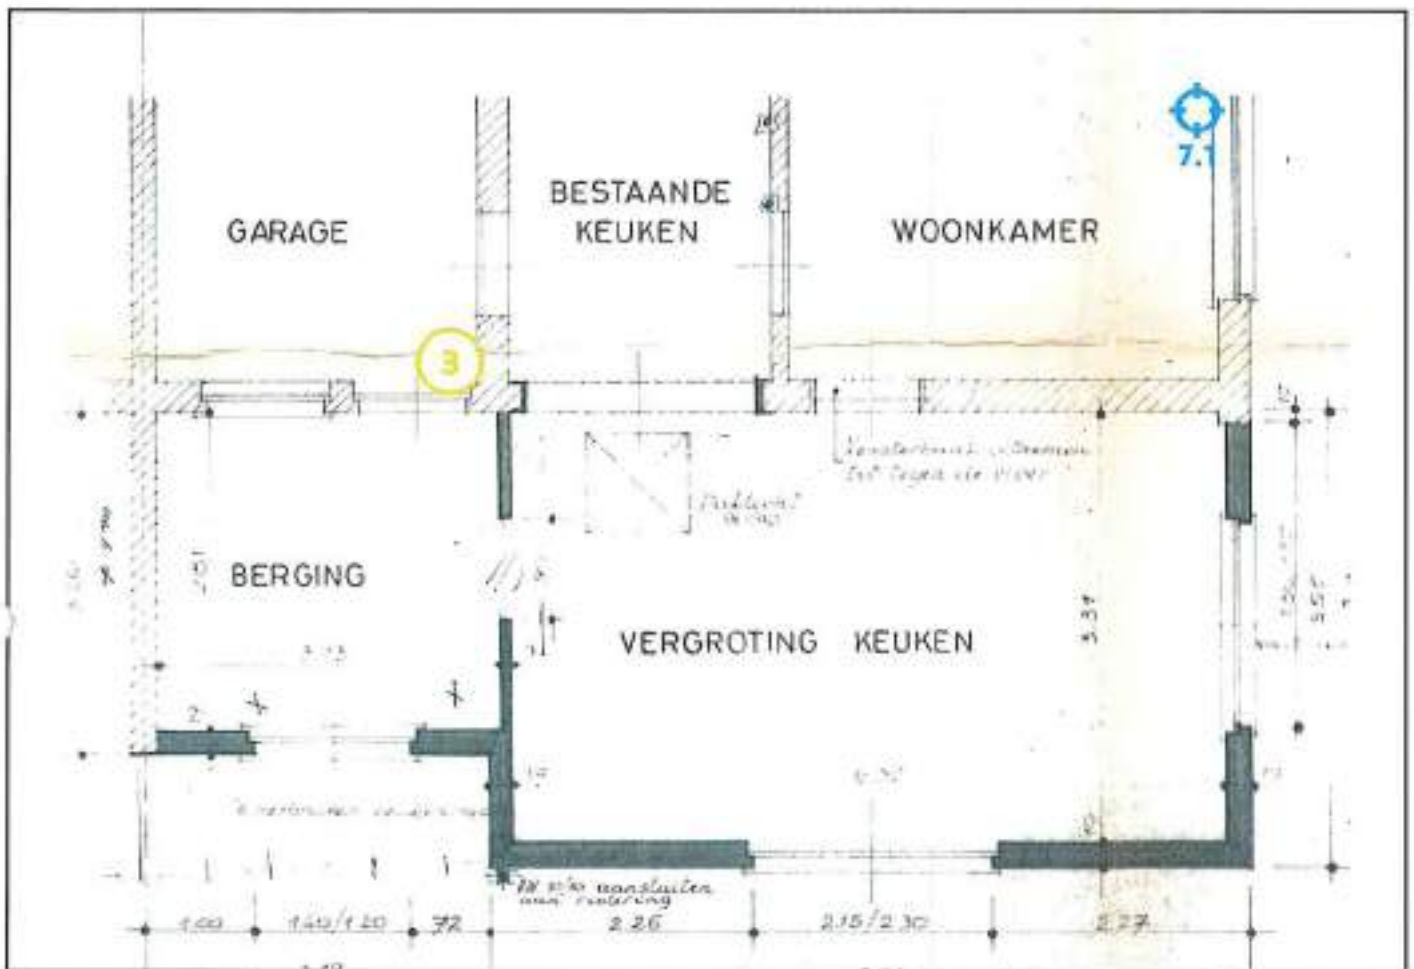
Plan 1.5: Gelijkvloers achterbouw

Beschrijving	Type	Actie
3. Lichtschakelaars	Asbestmateriaal	Zorgvuldig bemonsteren
7. Pleisterwerk wanden	Geen asbest	-
7.1 Code: Staal 1	Mengmonster	-

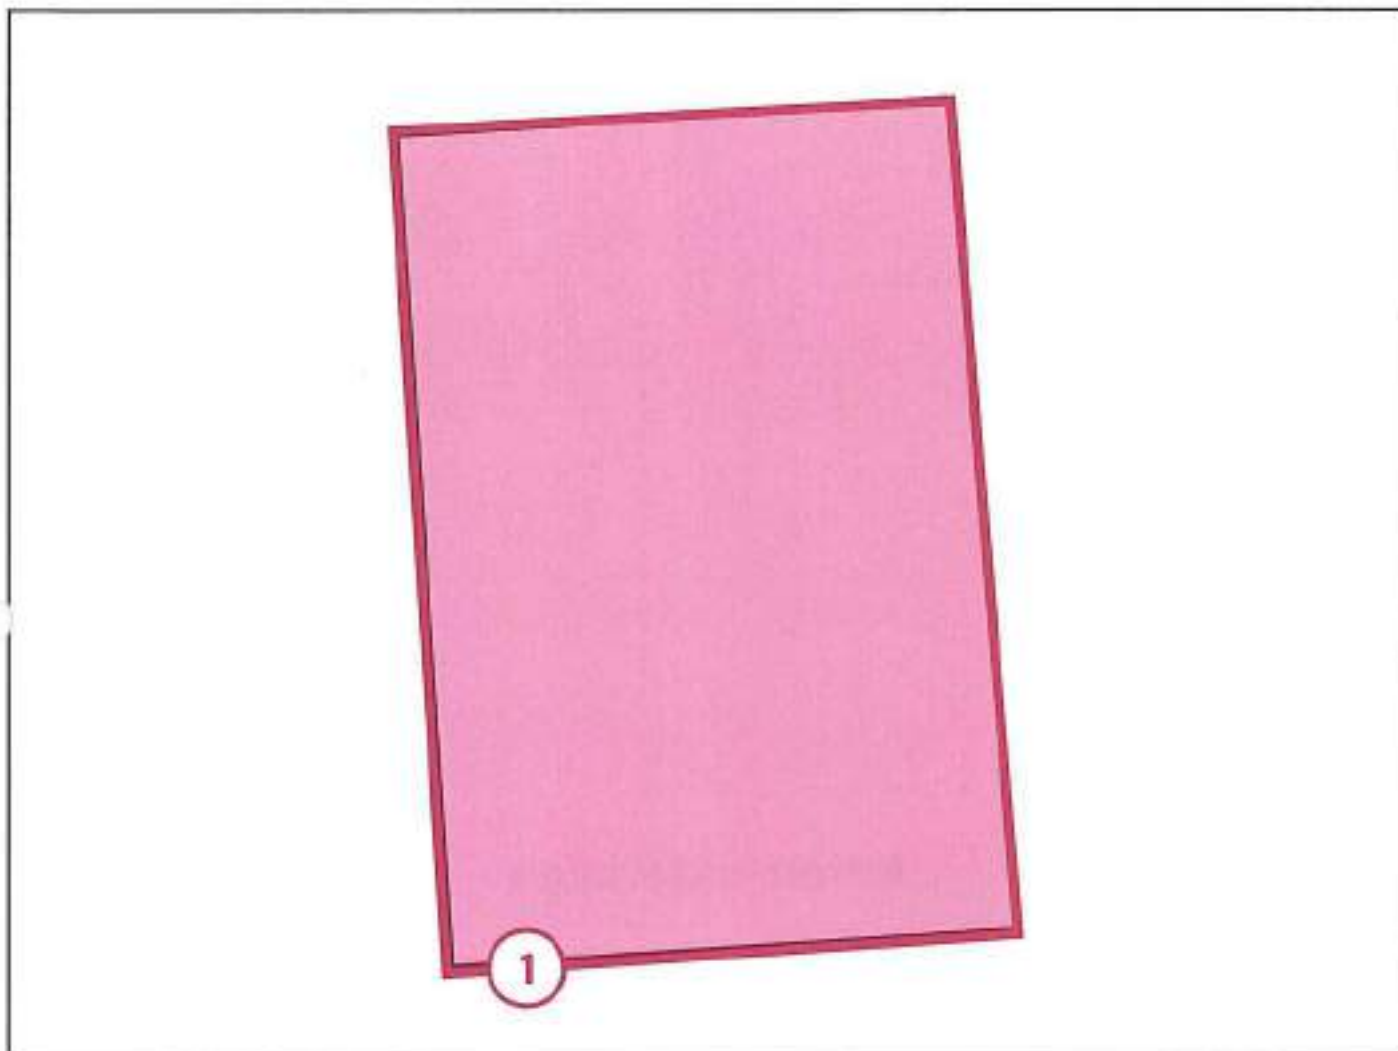
Plan 2.1: Bijgebouw plan

Beschrijving	Type	Actie
1. Golfplaten tuinhuis	Asbestmateriaal	Dringend verwijderen

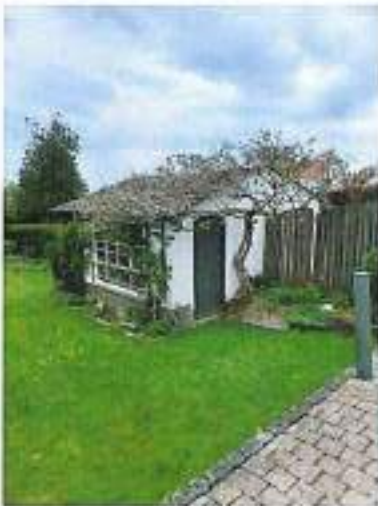
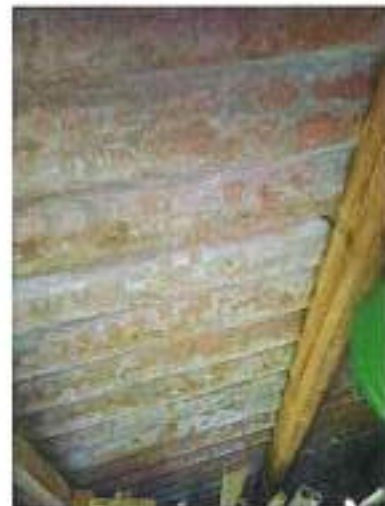
Eindbeoordeling materiaalisico	Hoog materiaalisico en/of hoge kans op vezelvrijgave
--------------------------------	--

Gebondenheid	Categorie 1 hechtgebonden in oorsprong
Asbestsoort (vezeltype)	Crocidoliet aanwezig
Asbestconcentratie	Laag (< 50%)
Af schermingsgraad van het gehele materiaal	Geheel of deels (ook) vrij aan de binnenlucht
Toestand van het materiaal	Matig beschadigd, matig verweerd

Beschrijving	Golfplaten tuinhuis
Omgeving	Grenst aan binnen- en buitenlucht
Primaire drager	Schuin dak
Asbestmateriaal	Dak- en gevelbekleding - Golfplaat
Bindmiddel van asbestmateriaal	Cement
Gebondenheid op basis van bindmiddel	Hecht
Hoeveelheid (oppervlakte - aantal)	• 12,00 m ² - 1 stuk
Totale oppervlakte	12,00 m ²
Eenvoudig bereikbaar	Ja
Bevestigingswijze	• Geschroefd
Identificatiemethode	Vaststelling zonder monsternamen

Dringend verwijderen

- Verwijder dit asbestmateriaal zo snel mogelijk. Volg de toestand goed op.
- Hemelwater dat afspoelt van asbestcement daken of gevels kan asbestdeeltjes bevatten. Gebruik het enkel voor gesloten circuits (bv. spoelen toiletten). Reinig na het vervangen van het dak of de gevel de dakgoten en regenwaterput of -ton om asbesthoudend sediment of slib te verwijderen.

- Eenvoudige handelingen: mag via doe-het-zelf of door werknemer(s) met opleidingsattest eenvoudige handelingen
De golfplaten zijn een hechtgebonden buitentoepassing, die individueel in één geheel verwijderbaar zijn.

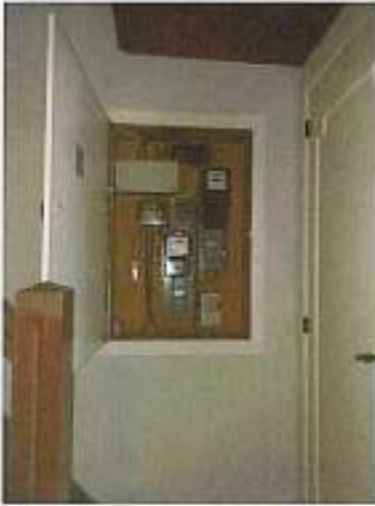
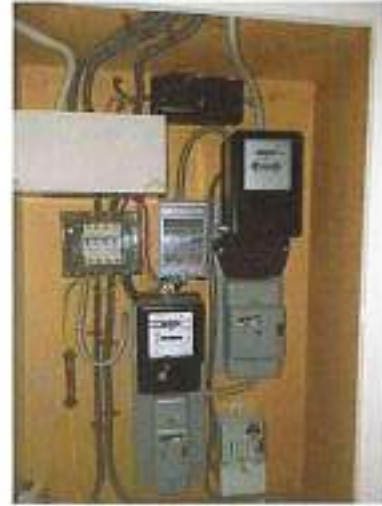
Eindbeoordeling materiaalisico	Zeer laag materiaalisico en/of zeer lage kans op vezelvrijgave
--------------------------------	--

Gebondenheid	Categorie 1: hechtgebonden in oorsprong
Asbestsoort (vezeltype)	Crocidoliet aanwezig
Asbestconcentratie	Laag (< 50%)
Afschermingsgraad van het gehele materiaal	Stootvaste afscherming of omkasting
Toestand van het materiaal	Onbeschadigd, niet verweerd

Beschrijving	Elektrische installatie
Omgeving	Binnen
Primaire drager	Communicatie en elektrische infrastructuur en uitrusting
Asbestmateriaal	Plaat, paneel, tablet - Type Bakeliet
Bindmiddel van asbestmateriaal	Kunststof of -hars
Gebondenheid op basis van bindmiddel	Hecht
Hoeveelheid (oppervlakte - dikte - aantal)	• 0,50 m ² - 0,20 cm - 1 stuk
Totaal volume	0,001 m ³
Eenvoudig bereikbaar	Ja
Bevestigingswijze	• Geschroefd
Identificatiemethode	Vaststelling zonder monsternamen

Zorgvuldig beheeren

- Zorg voor een veilig beheer. Vermijd het beschadigen van het asbestmateriaal. Controleer de toestand jaarlijks op wijzigingen.

- Eenvoudige handelingen: mag via doe-het-zelf of door werknemer(s) met opleidingsattest eenvoudige handelingen
De toepassing is in één geheel verwijderbaar.

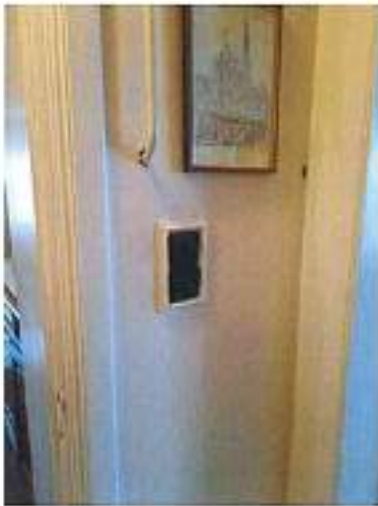
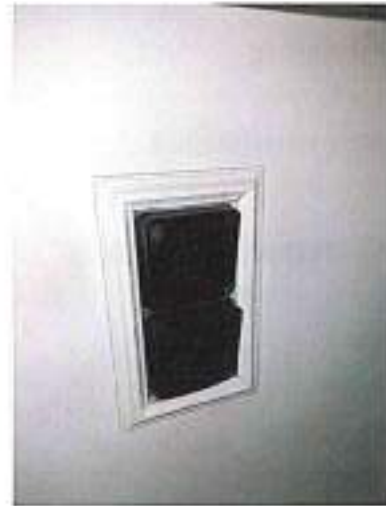
Eindbeoordeling materiaalisico	Laag materiaalisico en/of verlaagde kans op vezelvrijgave
--------------------------------	---

Gebondenheid	Categorie 1: hechtgebonden in oorsprong
Asbestsoort (vezeltype)	Crocidoliet aanwezig
Asbestconcentratie	Laag (< 50%)
Af schermingsgraad van het gehele materiaal	Geheel of deels (ook) vrij aan de binnenlucht
Toestand van het materiaal	Onbeschadigd, niet verweerd

Beschrijving	Lichtschakelaars
Omgeving	Binnen
Primaire drager	Communicatie en elektrische infrastructuur en uitrusting
Asbestmateriaal	Plaat, paneel, tablet - Type Bakeliet
Bindmiddel van asbestmateriaal	Kunststof of -hars
Gebondenheid op basis van bindmiddel	Hecht
Hoeveelheid (oppervlakte - dikte - aantal)	• 0,01 m ² - 0,20 cm - 1 stuk
Totaal volume	< 0,001 m ³
Eenvoudig bereikbaar	Ja
Bevestigingswijze	• Geschroefd
Identificatiemethode	Vaststelling zonder monstername

Zorgvuldig beheer

- Zorg voor een veilig beheer. Vermijd het beschadigen van het asbestmateriaal. Controleer de toestand jaarlijks op wijzigingen.

- Eenvoudige handelingen: mag via doe-het-zelf of door werknemers(s) met opleidingsattest eenvoudige handelingen
De toepassing is in één geheel verwijderbaar.

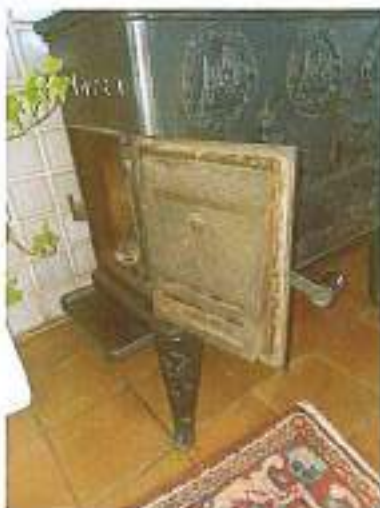
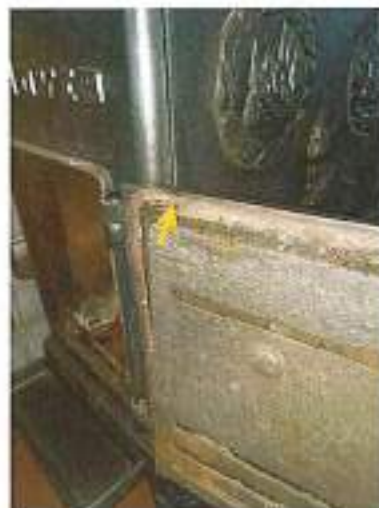
Fiche 4: Kachelkoord

Eindbeoordeling materiaalisico	Verhoogd materiaalisico en/of verhoogde kans op vezelvrijgave
--------------------------------	---

Gebondenheid	Categorie 3: niet-hechtgebonden met weinig of geen matrix
Asbestsoort (vezeltype)	Alleen chrysotiel
Asbestconcentratie	Hoog (>= 50%)
Af schermingsgraad van het gehele materiaal	Geheel of deels (ook) vrij aan de binnenlucht
Toestand van het materiaal	Licht beschadigd, licht verweerd. Intact materiaal type Pical – asbestboard of categorie III 'gebondenheid'

Beschrijving	Kachelkoord
Omgeving	Binnen
Primaire drager	HVAC infrastructuur en uitrusting
Asbesttoepassing	Koord, lint, band, strip
Bindmiddel van asbesttoepassing	Weinig of geen bindmiddel (textiel, bevolking, ...)
Gebondenheid op basis van bindmiddel	Niet-hechtgebonden
Hoeveelheid (lengte - omtrek - aantal)	• 1,00 m - 2,00 cm - 1 stuk
Totale oppervlakte	0,02 m ²
Identificatiemethode	Vaststelling zonder monsternamen
Destructieve handeling voor identificatie	Nee

- Verwijder deze asbesttoepassing zo snel mogelijk. Volg de toestand goed op.

- Eenvoudige handelingen: mag via doe-het-zelf of door werknemer(s) met opleidingsattest eenvoudige handelingen
De toepassing is eenvoudig te verwijderen met in achtnaam van de veiligheidsmaatregelen.

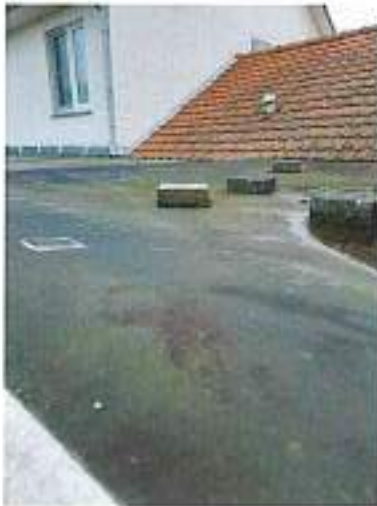
De toplaag van het plat dak is een niet-asbesthoudende toepassing.

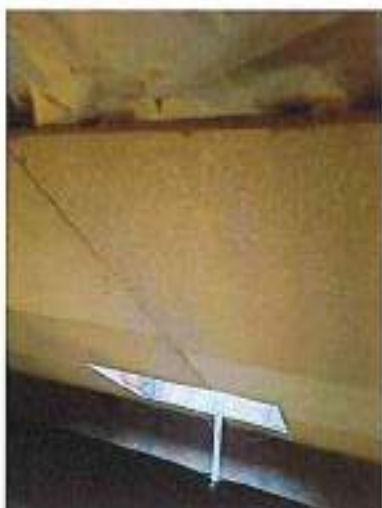
Het dak en onderdak van het hoofdgebouw en de garage zijn niet-asbesthoudend.

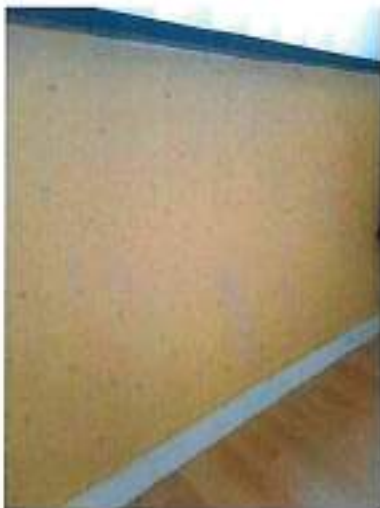
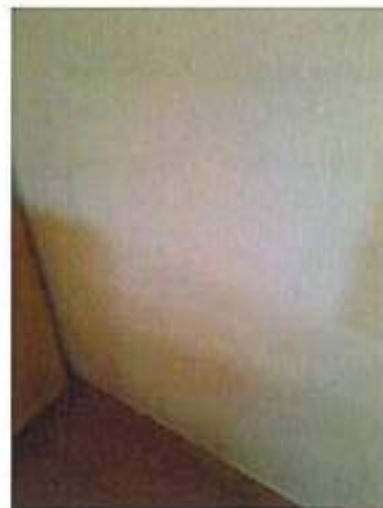
Fiche 7: Pleisterwerk wanden

Geen asbest

#	Type	Referentie	Resultaat
7.1	Mengmonster	Staal 1	Geen asbest

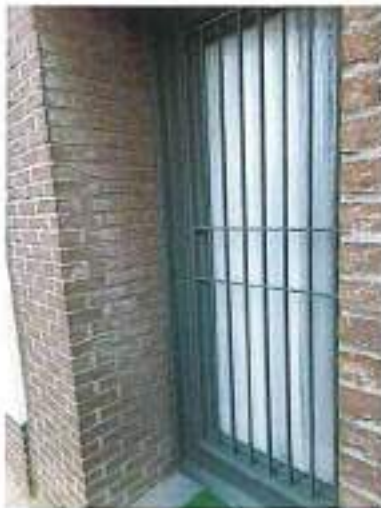
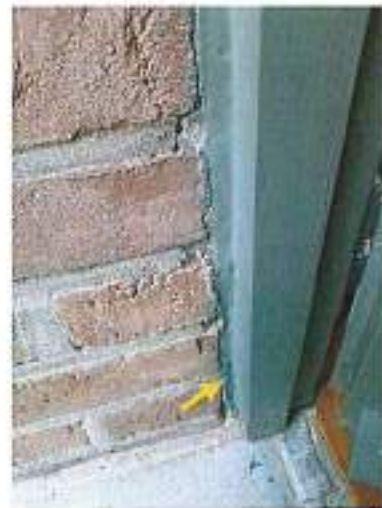
Fiche 9: Kit inkomdeur

Geen asbest

#	Type	Referentie	Resultaat
9.1	Puntmonster	Staal 3	Geen asbest
