Asbestinventarisatetest

Klytemolenstraat 28, 8940 Wervik

Attestnummer : 20230328-000506.000

Uitgegeven op : 28.03.2023

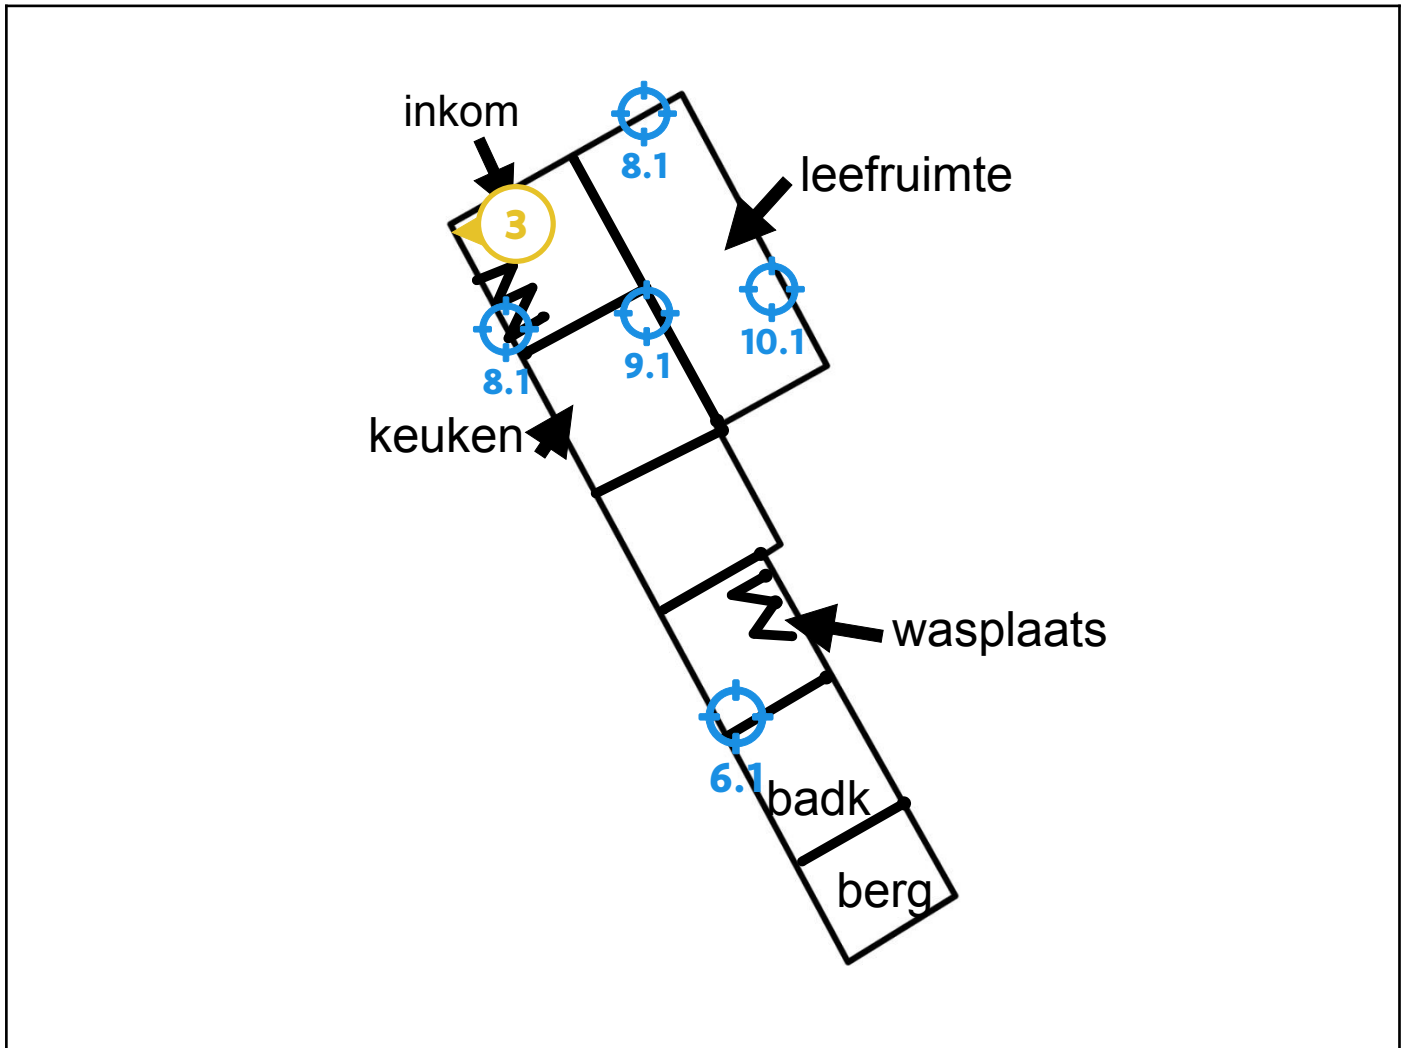
Plan 1.1: Hoofdgebouw plan

Beschrijving	Type	Actie
3. Bakeliet schakelaars/teller	Asbestmateriaal	Zorgvuldig beheren
6. Koord	Geen asbest	-
6.1 Code: 1.1	Puntmonster	-
8. Pleisterwerk	Geen asbest	-
8.1 Code: 4.1	Mengmonster	-
9. Pleisterwerk plafond	Geen asbest	-
9.1 Code: 4.2	Mengmonster	-

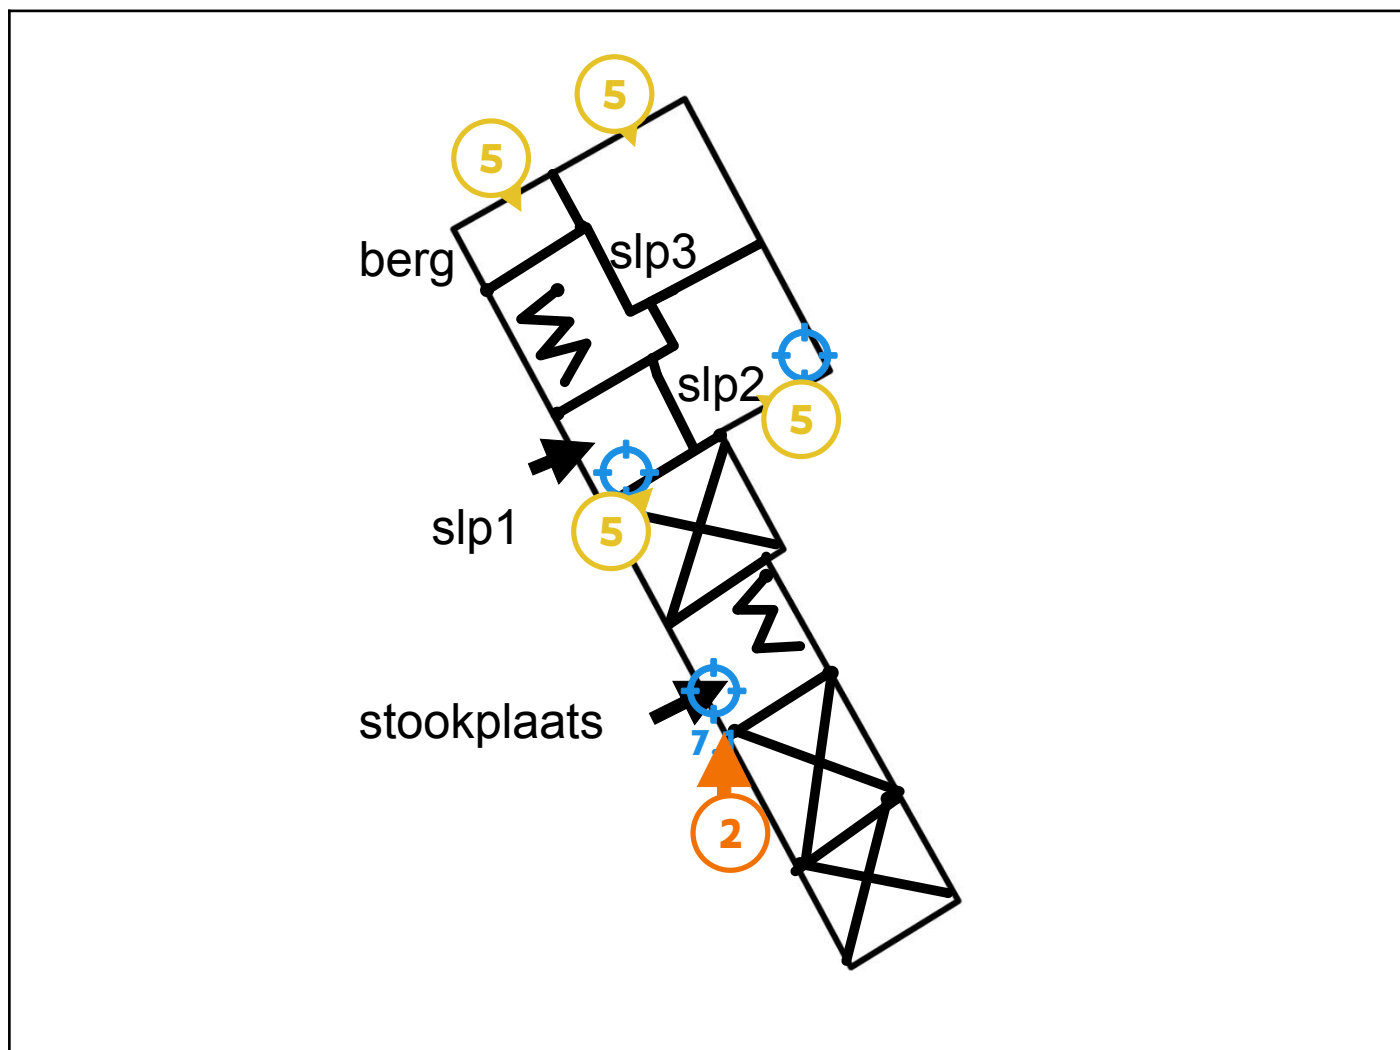
Plan 1.2: Hoofdgebouw 1e verdiep

Beschrijving	Type	Actie
2. AC rookkanaal	Asbestmateriaal	Verwijderen
5. Massal tabletten	Asbestmateriaal	Zorgvuldig beheren
7. Leidingisolatie	Geen asbest	-
7.1 Code: 2.1	Puntmonster	-
8. Pleisterwerk	Geen asbest	-
8.1 Code: 4.1	Mengmonster	-
9. Pleisterwerk plafond	Geen asbest	-

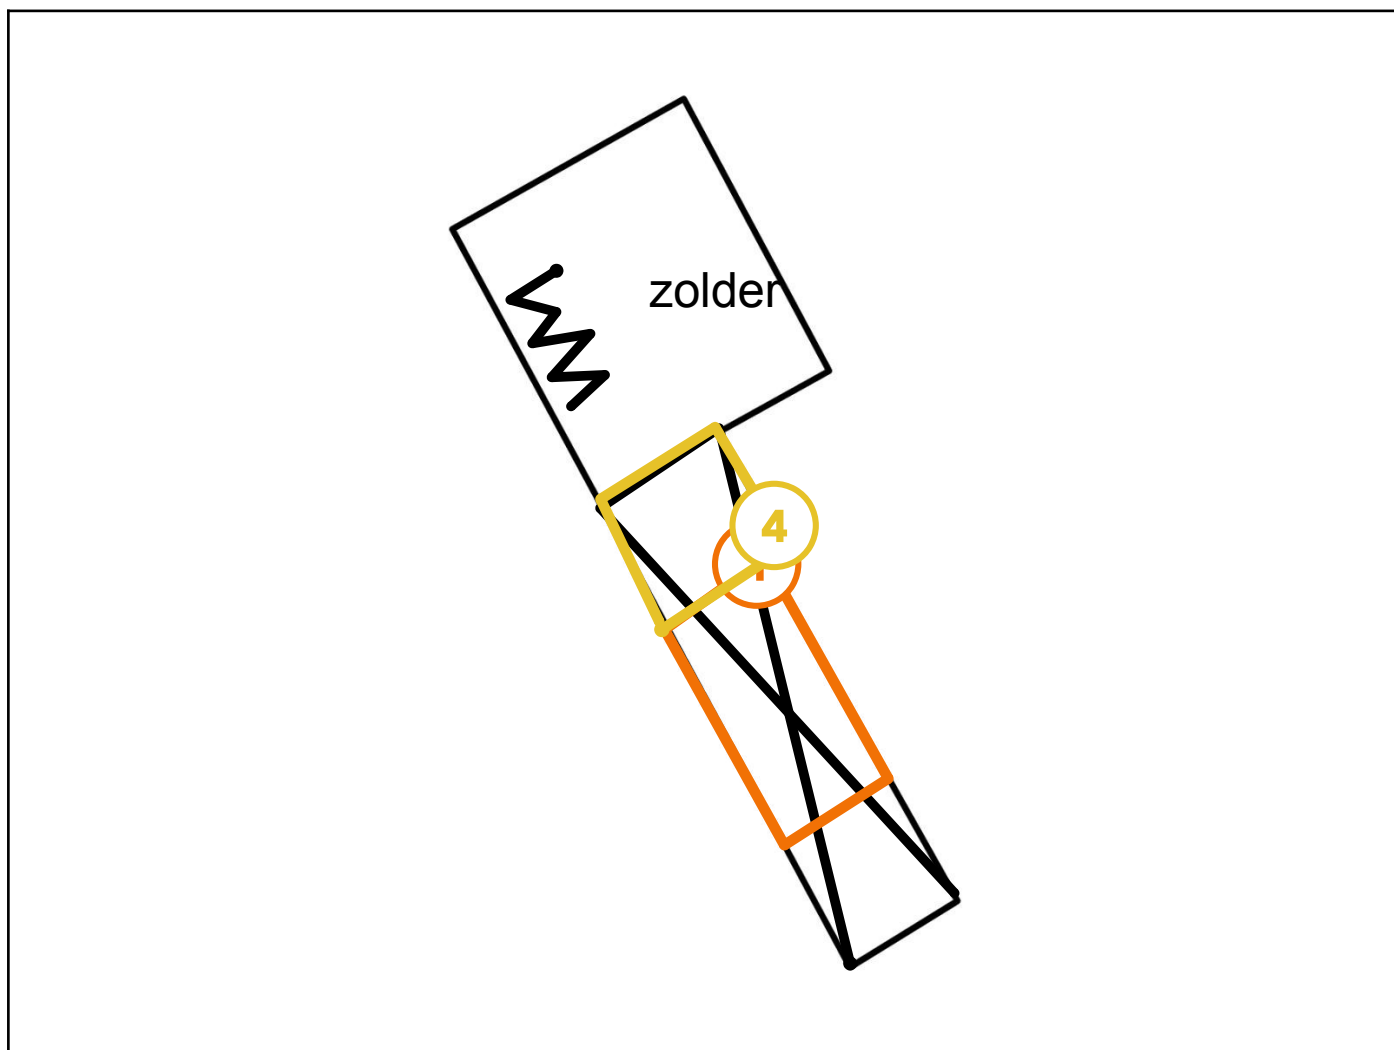
Plan 1.3: Hoofdgebouw 2e verdiep

Beschrijving	Type	Actie
1. Golfplaten	Asbestmateriaal	Verwijderen
4. Plat dak	Asbestmateriaal	Zorgvuldig beheren

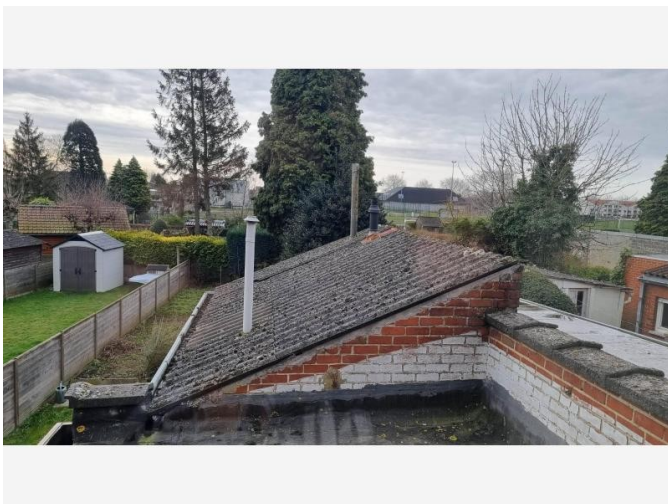
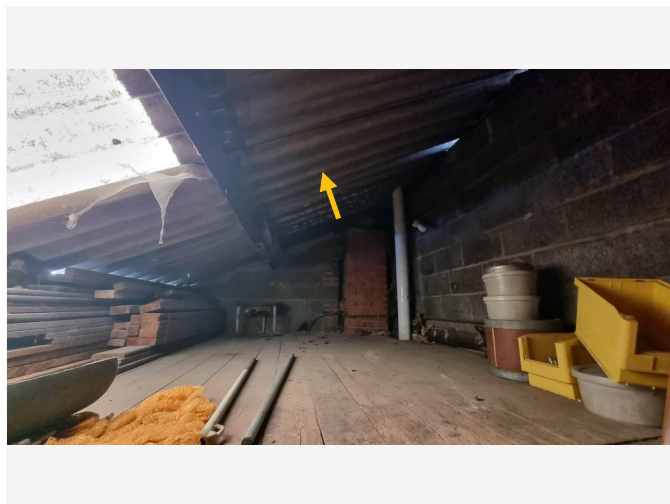
Het asbestmateriaal valt onder de mijlpaal van 2034.

Eindbeoordeling materiaalrisico	Verhoogd materiaalrisico en/of verhoogde kans op vezelvrijgave
---------------------------------	--

Gebondenheid	Categorie 1: hechtgebonden in oorsprong
Asbestsoort (vezeltype)	Alleen chrysotiel
Asbestconcentratie	Laag (< 50%)
Afschermingsgraad van het gehele materiaal	Geheel of deels (ook) vrij aan binnenluchtstromen
Toestand van het materiaal	Matig beschadigd, matig verweerd

Beschrijving	Golfplaten
Omgeving	Grenst aan binnen- en buitenlucht
Primaire drager	Schuin dak
Asbestmateriaal	Dak- en gevelbekleding - Golfplaat
Bindmiddel van asbestmateriaal	Cement
Gebondenheid op basis van bindmiddel	Hecht
Hoeveelheid (oppervlakte - aantal)	• 18,00 m ² - 1 stuk
Totale oppervlakte	18,00 m ²
Eenvoudig bereikbaar	Ja
Bevestigingswijze	• Geschroefd

- Verwijder dit asbestmateriaal zo snel mogelijk. Volg de toestand goed op.
- Hemelwater dat afspoelt van asbestcement daken of gevels kan asbestdeeltjes bevatten. Gebruik het enkel voor gesloten circuits (bv. spoelen toiletten). Reinig na het vervangen van het dak of de gevel de dakgoten en regenwaterput of -ton om asbesthoudend sediment of slib te verwijderen

- Eenvoudige handelingen: mag via doe-het-zelf of door werknemer(s) met opleidingsattest eenvoudige handelingen
Deze toepassing kan eenvoudig verwijderd worden. Gelieve bij aanvang verwijdering steeds de pbm's te respecteren te fixeren (water). De asbesthoudende platen dient u te deponeren in een asbestzak/container.

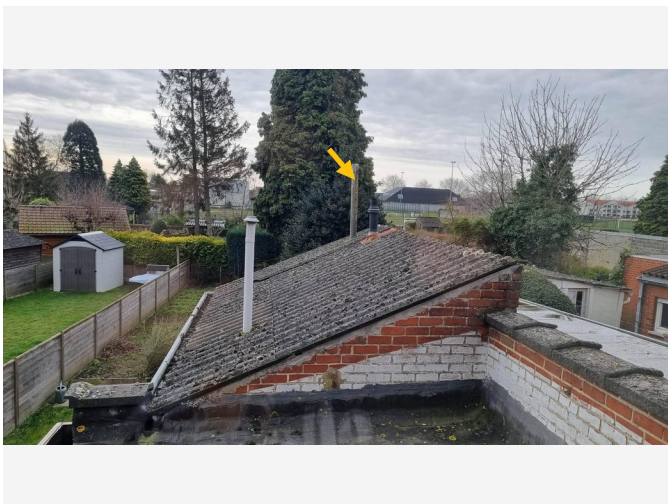
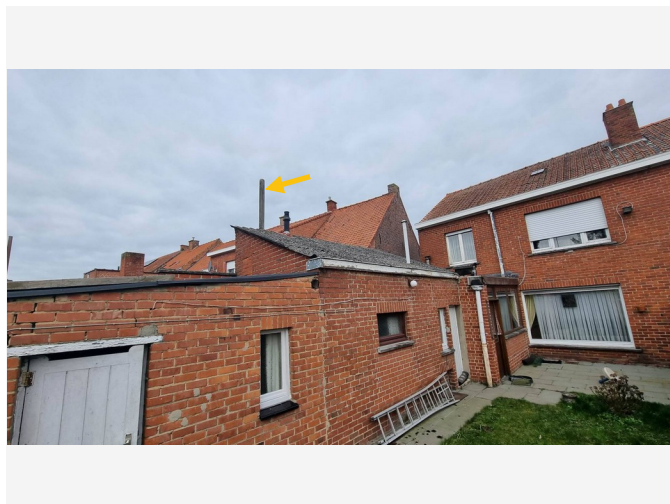
Het asbestmateriaal valt onder de mijlpaal van 2034.

Eindbeoordeling materiaalrisico	Laag materiaalrisico en/of verlaagde kans op vezelvrijgave
---------------------------------	--

Gebondenheid	Categorie 1: hechtgebonden in oorsprong
Asbestsoort (vezeltype)	Alleen chrysotiel
Asbestconcentratie	Laag (< 50%)
Afschermingsgraad van het gehele materiaal	Geheel of deels (ook) vrij aan binnenluchtstromen
Toestand van het materiaal	Licht beschadigd, licht verweerd. Intact materiaal type Pical – asbestboard of categorie III 'gebondenheid'

Beschrijving	AC rookkanaal
Omgeving	Buiten
Primaire drager	Schuin dak
Asbestmateriaal	Rookgaskanaal
Bindmiddel van asbestmateriaal	Cement
Gebondenheid op basis van bindmiddel	Hecht
Hoeveelheid (lengte - omtrek - dikte - aantal)	<ul style="list-style-type: none">• 1,50 m - 10,00 cm - 1,00 cm - 1 stuk
Totaal volume	0,002 m ³
Eenvoudig bereikbaar	Ja
Bevestigingswijze	<ul style="list-style-type: none">• Onbekend

- Verwijder dit asbestmateriaal zo snel mogelijk. Volg de toestand goed op.

- Eenvoudige handelingen: mag via doe-het-zelf of door werknemer(s) met opleidingsattest eenvoudige handelingen
Deze toepassing kan eenvoudig verwijderd worden. Bij aanvang verwijdering dient u de pbm's te respecteren en te fixeren (water). De asbesthoudende buis dient u intact te verwijderen.

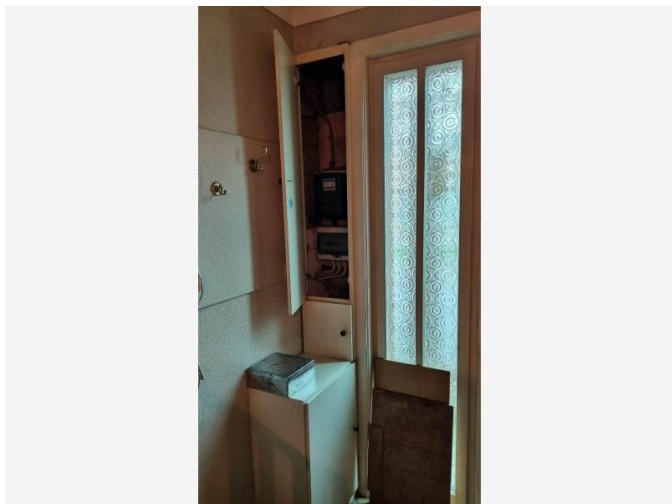
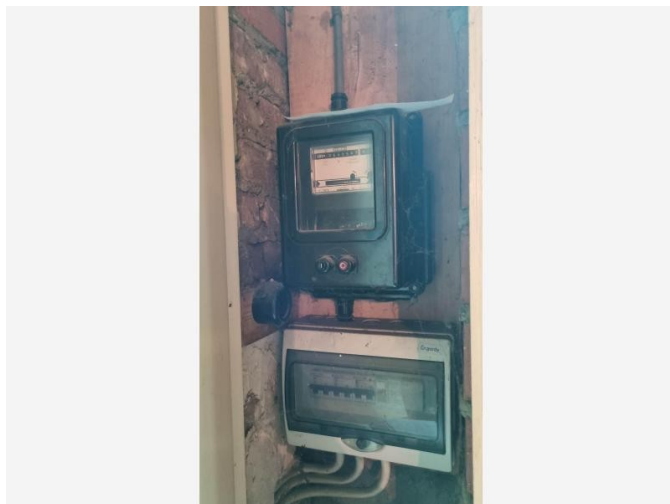
Het asbestmateriaal valt onder de mijlpaal van 2040.

Eindbeoordeling materiaalrisico	Zeer laag materiaalrisico en/of zeer lage kans op vezelvrijgave
---------------------------------	---

Gebondenheid	Categorie 1: hechtgebonden in oorsprong
Asbestsoort (vezeltype)	Alleen chrysotiel
Asbestconcentratie	Laag (< 50%)
Afschermingsgraad van het gehele materiaal	Stootvaste afscherming of omkasting
Toestand van het materiaal	Onbeschadigd, niet verweerd

Beschrijving	Bakeliet schakelaars/teller
Omgeving	Binnen
Primaire drager	Fundering-draagstructuur (horizontaal, verticaal)
Asbestmateriaal	Plaat, paneel, tablet - Type Bakeliet
Bindmiddel van asbestmateriaal	Kunststof of -hars
Gebondenheid op basis van bindmiddel	Hecht
Hoeveelheid (oppervlakte - dikte - aantal)	• 0,01 m ² - 0,50 cm - 1 stuk
Totaal volume	< 0,001 m ³
Eenvoudig bereikbaar	Ja
Bevestigingswijze	• Geschroefd
Identificatiemethode	Vaststelling zonder monsternamen

- Verwijder dit asbestmateriaal zo snel mogelijk. Volg de toestand goed op.

- Eenvoudige handelingen: mag via doe-het-zelf of door werknemer(s) met opleidingsattest eenvoudige handelingen
Een bakeliet schakelaar is eenvoudig zelf te verwijderen. U dient de toepassing steeds intact te verwijderen (fixatie water).
- Eenvoudige handelingen: enkel door erkend asbestverwijderaar
Een bakeliet teller kan enkel verwijderd worden door een erkende instantie.

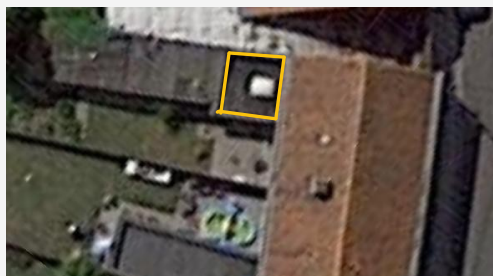
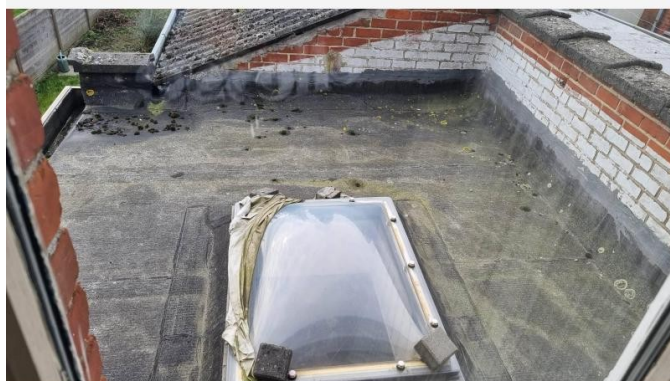
Het asbestmateriaal valt onder de mijlpaal van 2040.

Om de waterdichtheid van de roofing te garanderen werd hiervan geen staalname genomen = automatisch asbestverdacht.

Eindbeoordeling materiaalrisico	Zeer laag materiaalrisico en/of zeer lage kans op vezelvrijgave
---------------------------------	---

Gebondenheid	Categorie 1: hechtgebonden in oorsprong
Asbestsoort (vezeltype)	Alleen chrysotiel
Asbestconcentratie	Laag (< 50%)
Afschermingsgraad van het gehele materiaal	Stootvaste afscherming of omkasting
Toestand van het materiaal	Onbeschadigd, niet verweerd

Beschrijving	Plat dak
Omgeving	Buiten
Primaire drager	Plat dak
Asbestmateriaal	Dak- en gevelbekleding - Roofing
Bindmiddel van asbestmateriaal	Bitumen (roofing, teer, asfalt)
Gebondenheid op basis van bindmiddel	Hecht
Hoeveelheid (oppervlakte - aantal)	• 8,00 m ² - 1 stuk
Totale oppervlakte	8,00 m ²

- Verwijder dit asbestmateriaal zo snel mogelijk. Volg de toestand goed op.

- Hermetische zone (erkend asbestverwijderaar)
Deze asbesttoepassing mag enkel door een erkend verwijderaar verwijderd worden.

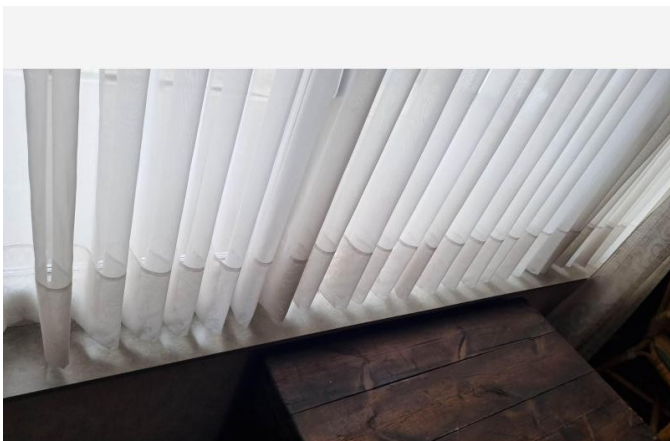
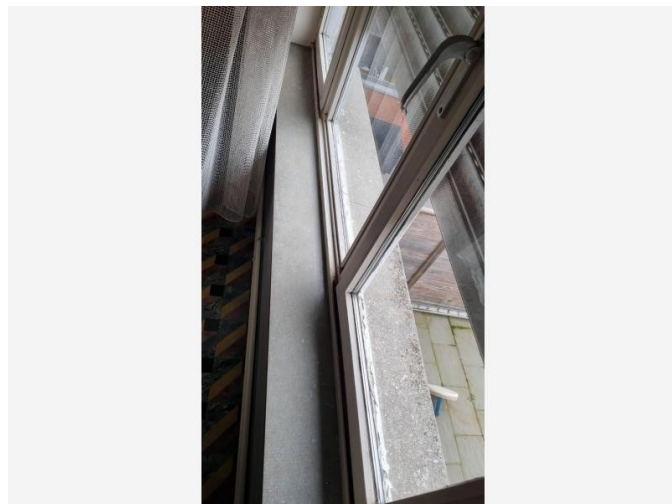
Het asbestmateriaal valt onder de mijlpaal van 2040.

Eindbeoordeling materiaalrisico	Zeer laag materiaalrisico en/of zeer lage kans op vezelvrijgave
---------------------------------	---

Gebondenheid	Categorie 1: hechtgebonden in oorsprong
Asbestsoort (vezeltype)	Alleen chrysotiel
Asbestconcentratie	Laag (< 50%)
Afschermingsgraad van het gehele materiaal	Stootvaste afscherming of omkasting
Toestand van het materiaal	Onbeschadigd, niet verweerd

Beschrijving	Massal tabletten
Omgeving	Binnen
Primaire drager	Binnenwand
Asbestmateriaal	Plaat, paneel, tablet - Type Massal
Bindmiddel van asbestmateriaal	Cement
Gebondenheid op basis van bindmiddel	Hecht
Hoeveelheid (oppervlakte - dikte - aantal)	• 5,00 m ² - 2,00 cm - 1 stuk
Totaal volume	0,10 m ³
Eenvoudig bereikbaar	Ja
Bevestigingswijze	• Verlijmd, ingegoten, versmeerd
Identificatiemethode	Vaststelling zonder monsternamen

- Verwijder dit asbestmateriaal zo snel mogelijk. Volg de toestand goed op.

- Eenvoudige handelingen: mag via doe-het-zelf of door werknemer(s) met opleidingsattest eenvoudige handelingen
Deze toepassing kan eenvoudig verwijderd worden door de toepassing niet te beschadigen en te verwijderen. Gelieve steeds de pbm's te respecteren.
