Asbestinventarisatetest

Frans Van Molderstraat 27, 1830 Machelen

Attestnummer : 20240128-000059.000

Uitgegeven op : 28.01.2024

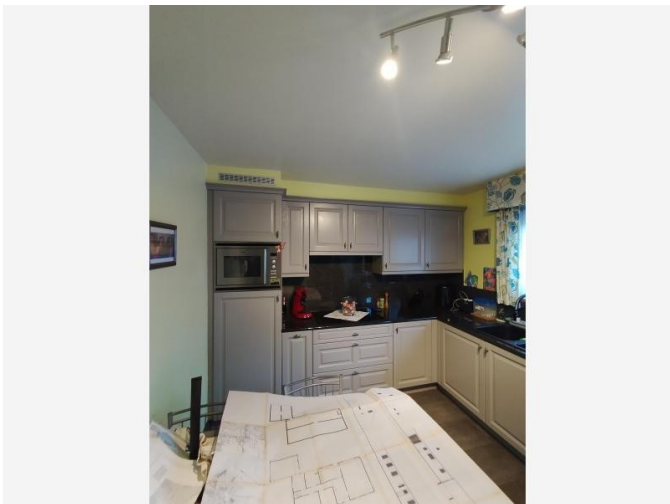
Alle plafonds zijn afgewerkt met valse plafonds in plaatmateriaal. Het is niet duidelijk of er pleisterwerk aanwezig is achter deze valse plafonds, het is aangewezen om bijkomend onderzoek uit te voeren bij werken.

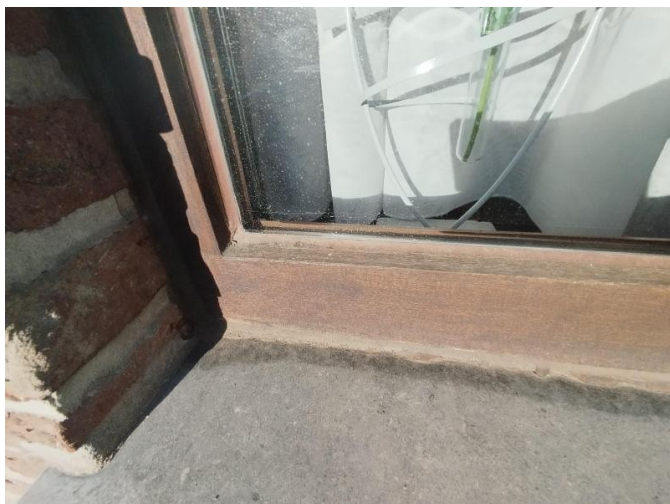
De gebruikte siliconen kit is niet asbestverdacht.

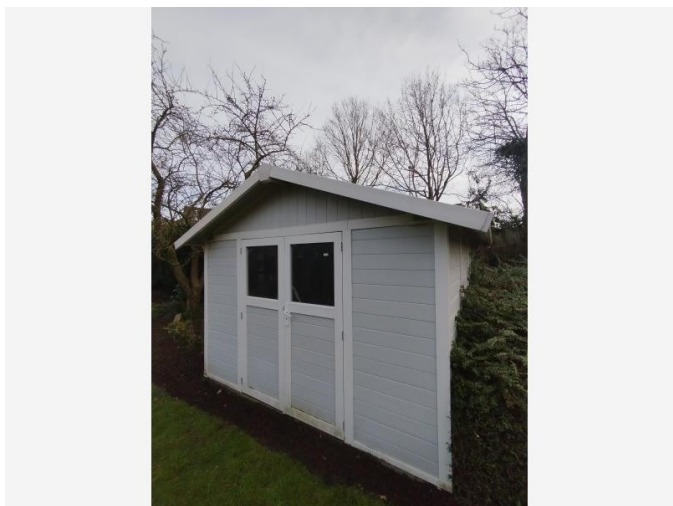
Kunststoffen constructie. Geen verdachte materialen.

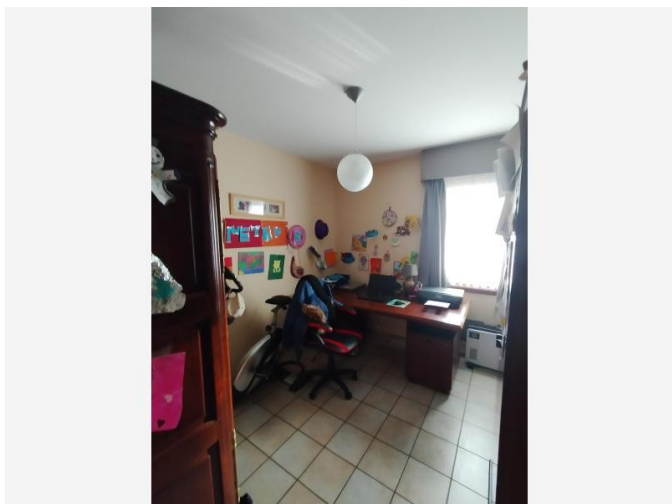
Alle binnenwanden zijn afgewerkt met valse wanden. Het is niet duidelijk of er pleisterwerk aanwezig is achter deze valse wanden, het is aangewezen om bijkomend onderzoek uit te voeren bij werken.

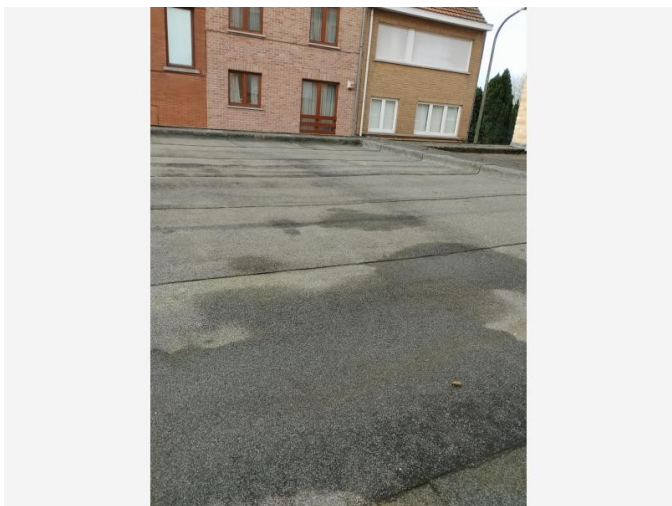
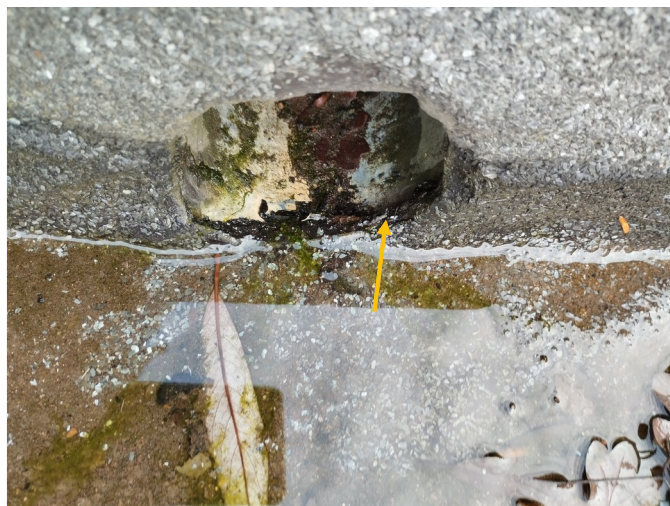
Fiche 6: bitumen plat dak garage

Geen asbest

#	Type	Referentie	Resultaat
6.1	Puntmonster	001	Geen asbest

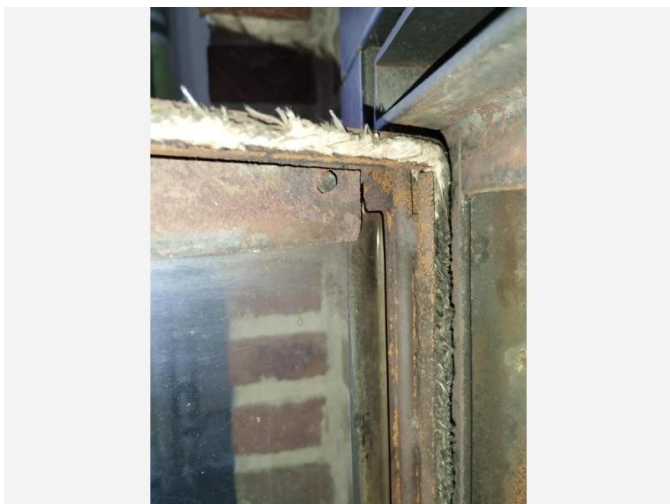
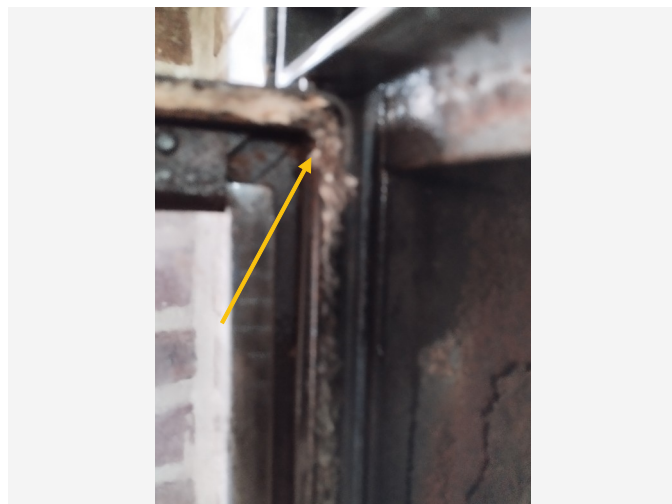
Geen asbest

#	Type	Referentie	Resultaat
7.1	Puntmonster	002	Geen asbest
