# Asbestinventarisatetest

Dallaan 30, 1933 Zaventem

Attestnummer : 20240109-000189.000

Uitgegeven op : 09.01.2024

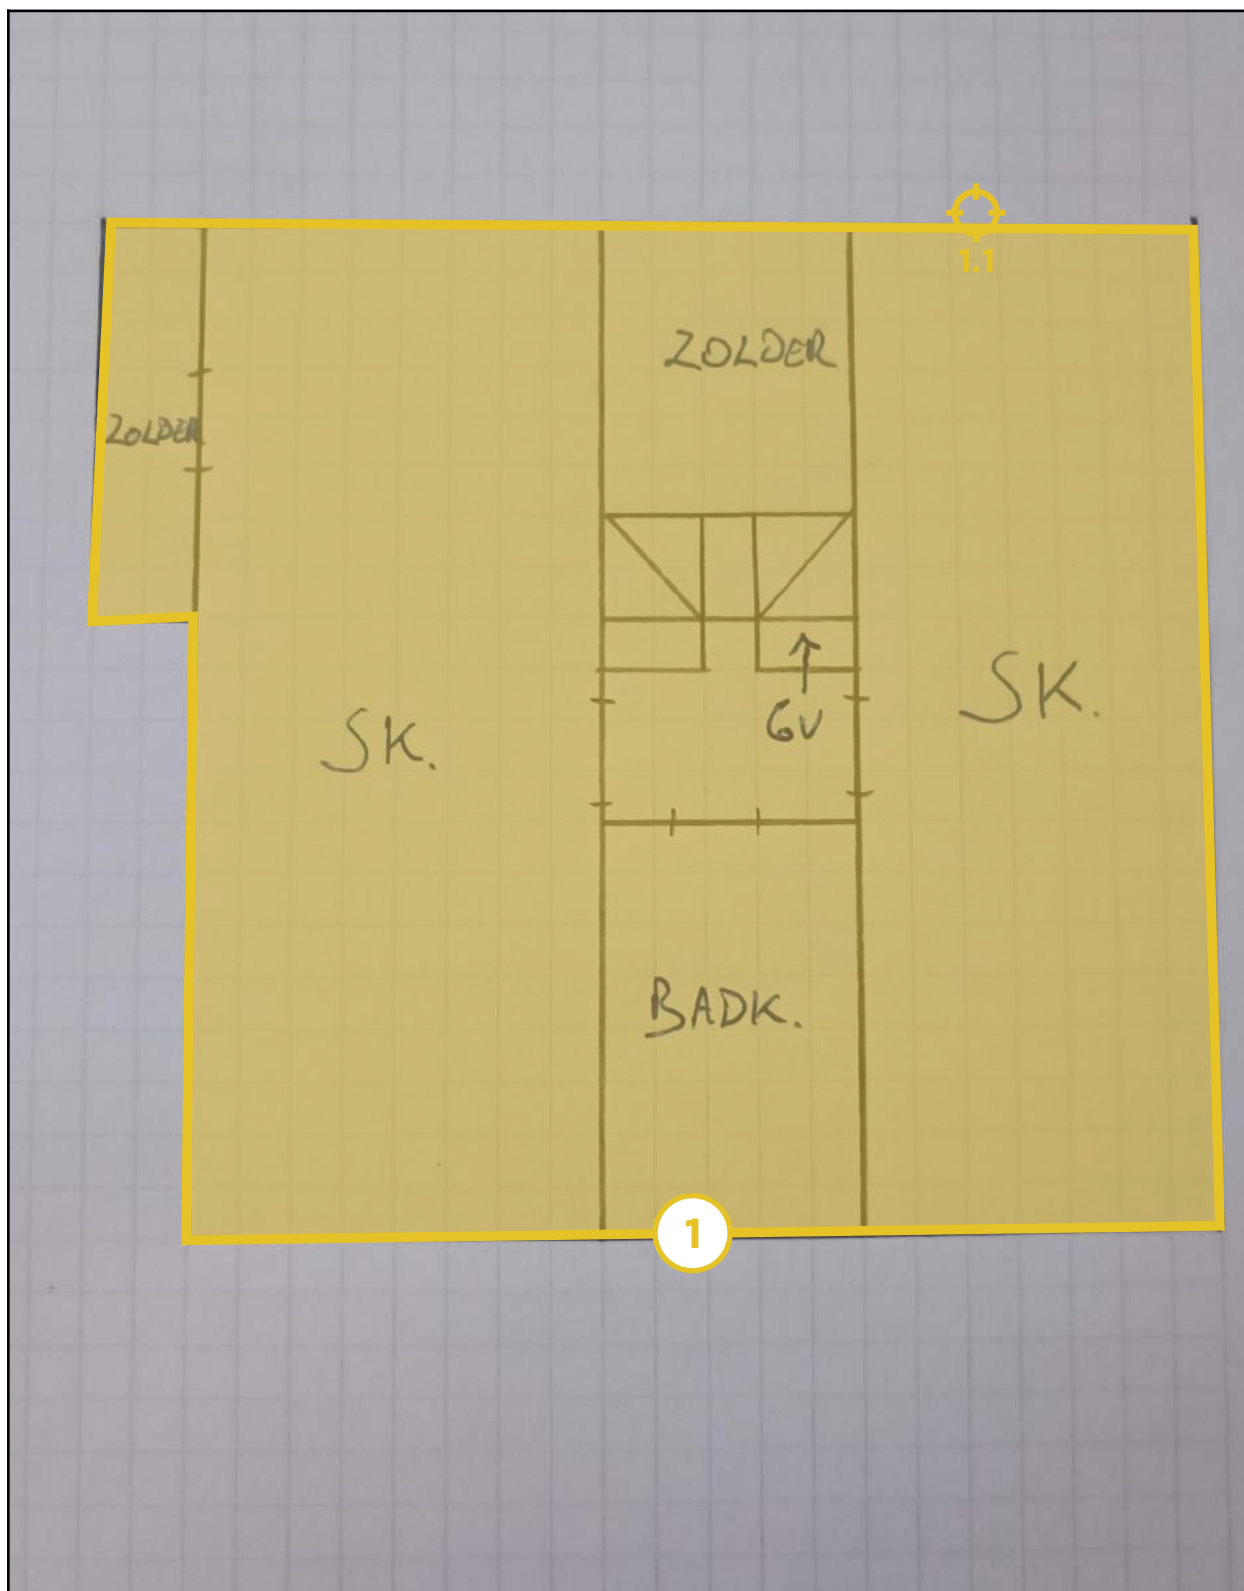
## Plan 1.6: 1e verdiep

| 1. Onderdakplaten | Asbestmateriaal | Zorgvuldig beheren |

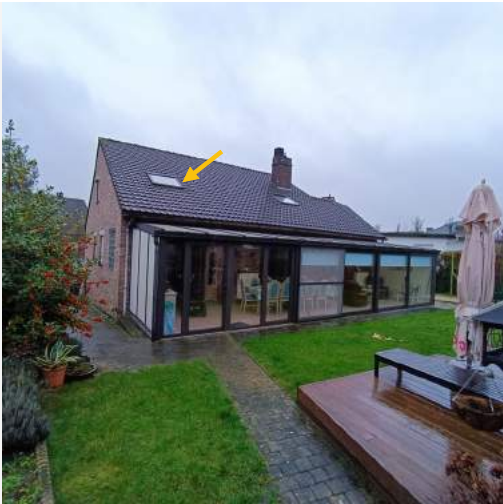
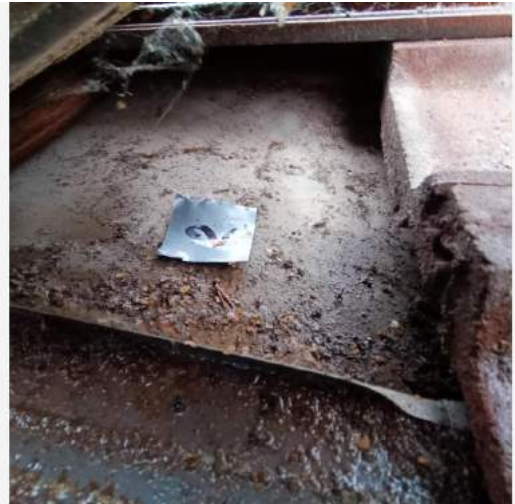
Overzichtsfoto

Detailfoto

| Eindbeoordeling materiaalrisico | Zeer laag materiaalrisico en/of zeer lage kans op vezelvrijgave |

| Toestand van het materiaal | Licht beschadigd, licht verweerd. Intact materiaal type Pical – asbestboard of categorie III 'gebondenheid' |

| # | Type | Referentie | Resultaat |
|---|---|---|---|
| 1.1 | Puntmonster | 2 | Chrysotiel |

| Asbestmateriaal | Plaat, paneel, tablet - Type Menuiserite |

Zorgvuldig beheren

- Zorg voor een veilig beheer. Vermijd het beschadigen van het asbestmateriaal. Controleer de toestand jaarlijks op wijzigingen.

- Eenvoudige handelingen: mag via doe-het-zelf of door werknemer(s) met opleidingsattest eenvoudige handelingen  
Dek de zoldervloer af met plastic folie . Dragen van de nodige beschermingsmiddelen (mondmasker ffp3, handschoenen, tyvec ) Verwijder de dakpannen. Fixeer het plaatmateriaal , de asbesthoudende platen één voor één en in hun geheel verwijderen. Niet gooien, niet breken. Reinig nadien de draagstructuur met vochtige doeken (+ stofzuiger met absoluutfilter kan niet gehoord worden dus voor een particulier niet mogelijk .)

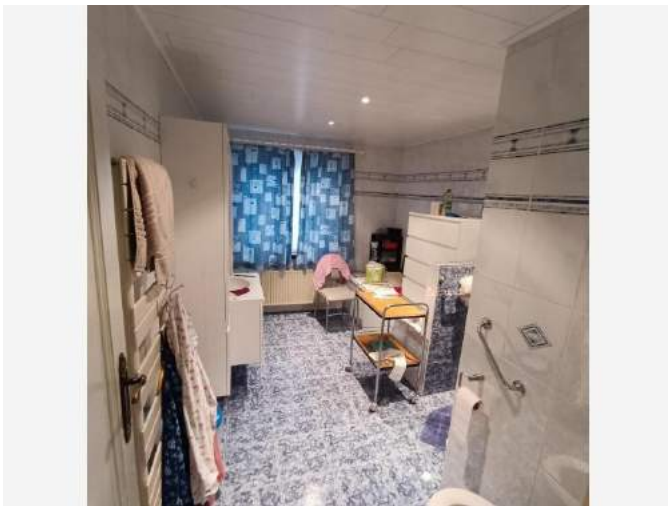
Het is niet gekend of er pleisterwerk aanwezig is achter de valse wanden, te controleren bij werken. Bij renovatiewerken in het oog te houden of er geen asbestverdachte lagen aanwezig zijn.

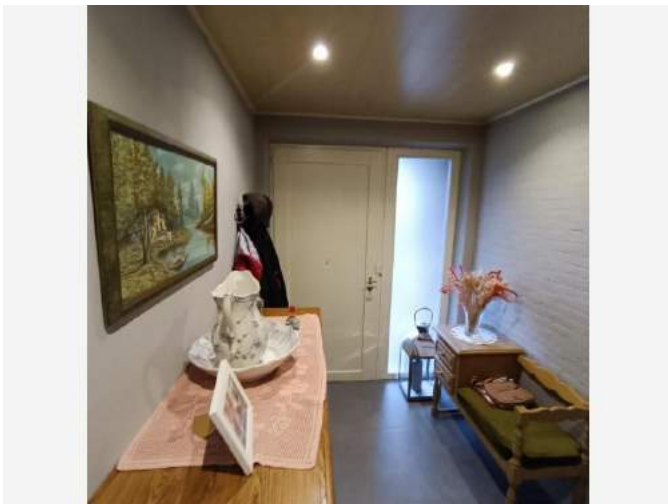
Het is niet gekend of er pleisterwerk aanwezig is onder de valse plafonds, te controleren bij werken  
Ook is hierdoor staalname pleisterwerk plafond niet mogelijk.  
Bij renovatiewerken in het oog te houden of er geen asbestverdachte lagen aanwezig zijn.

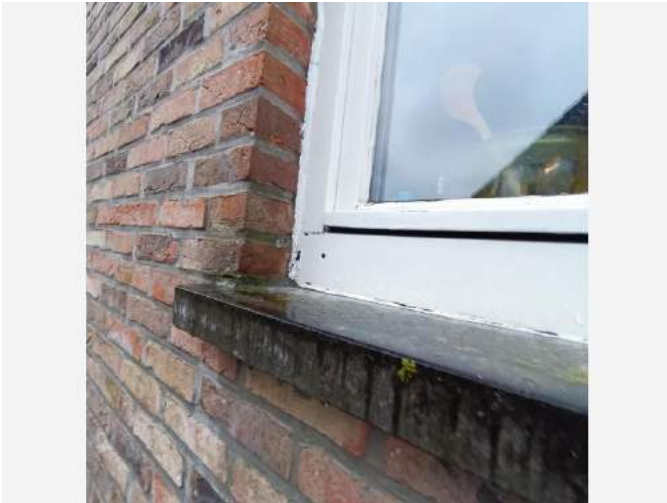
De mastiek werd gecontroleerd en als niet-asbesthoudend beschouwd. (zacht en elastisch)

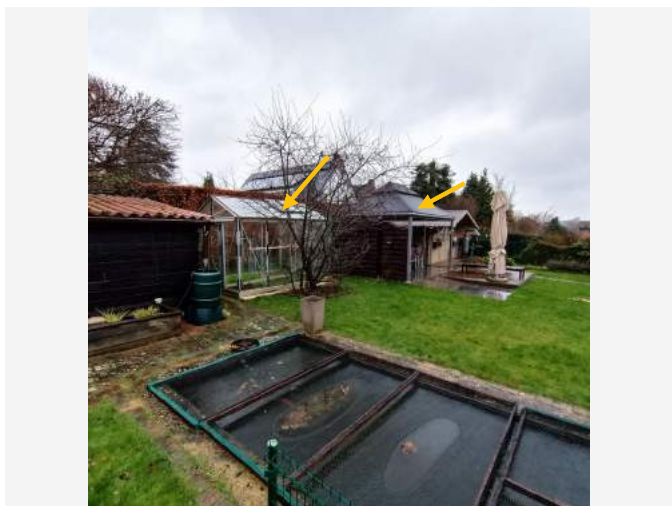
De serre en het prieel werden ook gecontroleerd samen met het tuinhuis en de houtberging.

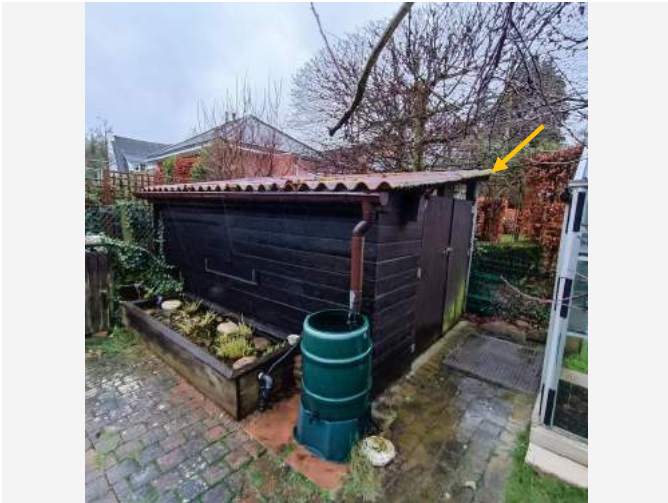
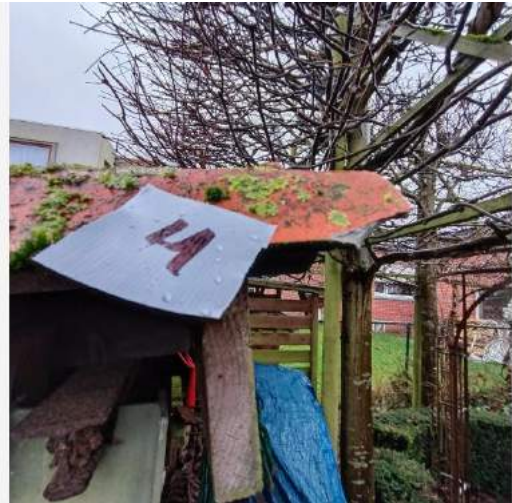
Geen asbest

| # | Type | Referentie | Resultaat |
|---|---|---|---|
| 6.1 | Puntmonster | 4 | Geen asbest |

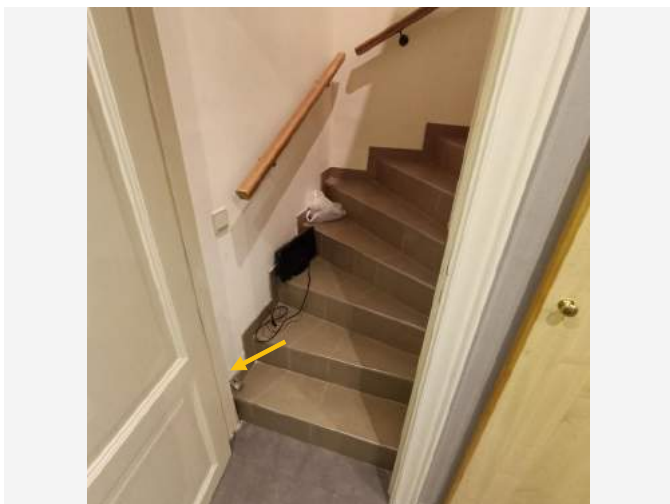
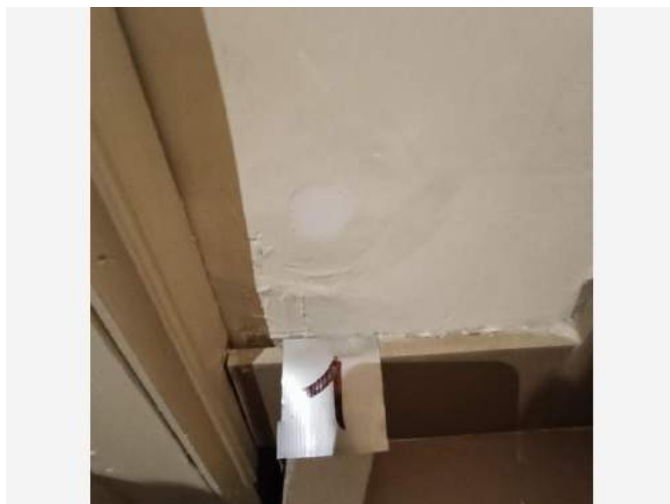
Geen asbest

| # | Type | Referentie | Resultaat |
|---|---|---|---|
| 7.1 | Mengmonster | 1 | Geen asbest |

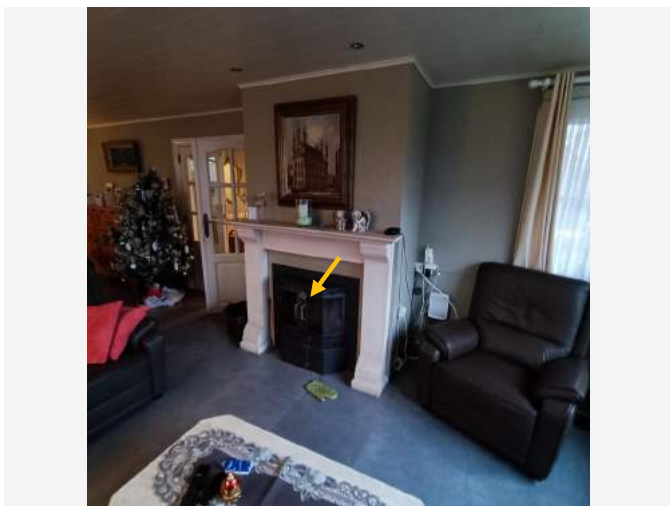
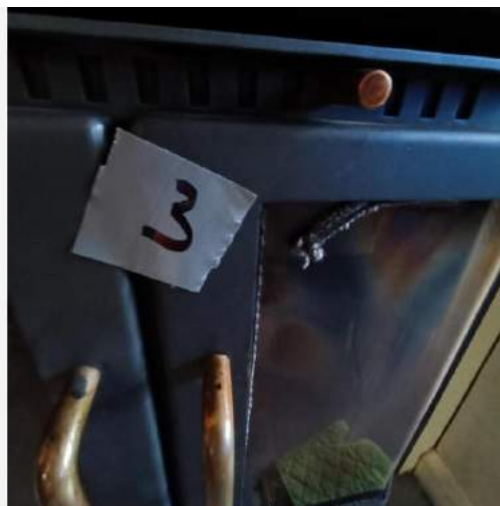
## Fiche 8: Koord rond deur kachel

Geen asbest

| # | Type | Referentie | Resultaat |
|---|---|---|---|
| 8.1 | Puntmonster | 3 | Geen asbest |
