Asbestinventarisatetest

Leeuwerikenstraat 51, 1850 Grimbergen

Attestnummer : 20231211-000023.000

Uitgegeven op : 11.12.2023

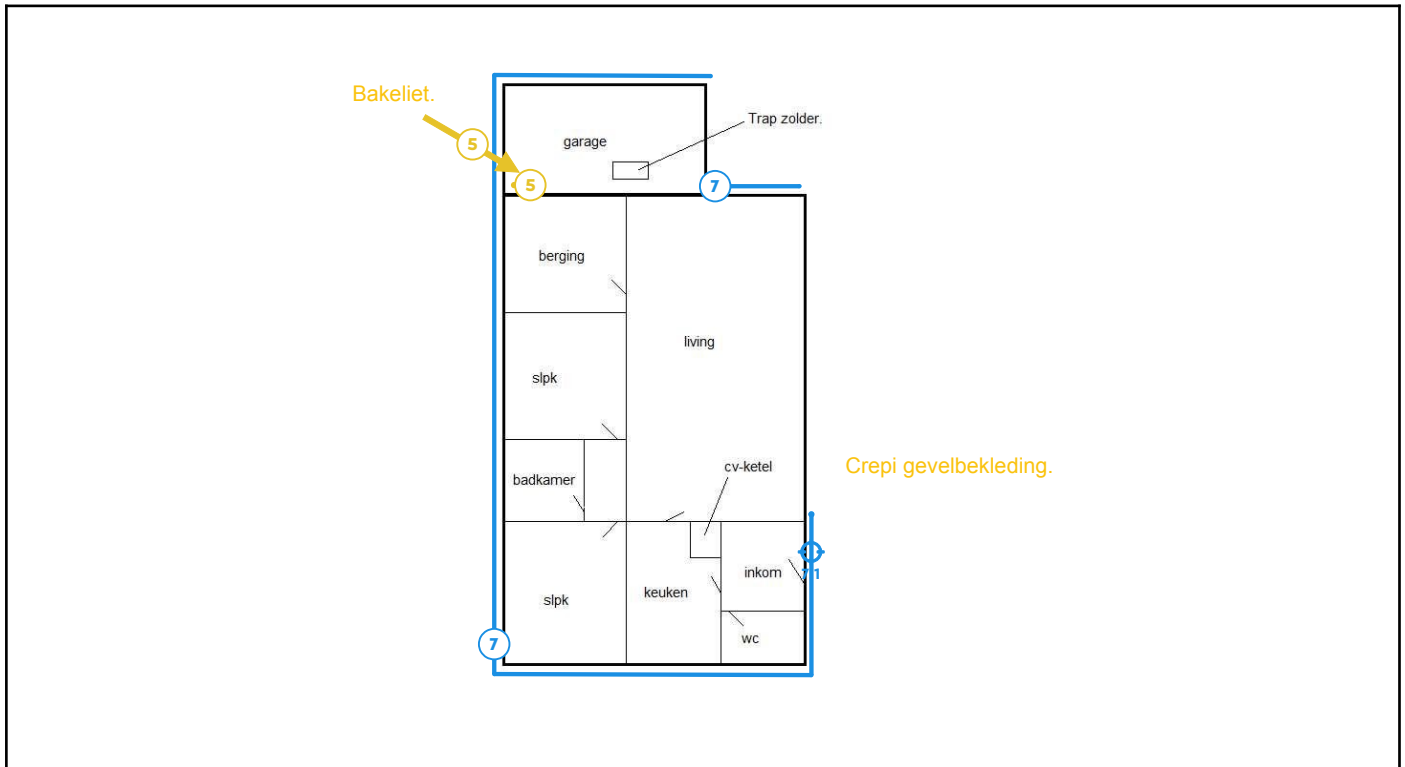
Plan 1.1: Schets woning

Beschrijving	Type	Actie
5. bakeliet elektrische installatie	Asbestmateriaal	Zorgvuldig beheren
7. crepi gevelbekleding	Geen asbest	-
7.1 Code: 001	Puntmonster	-

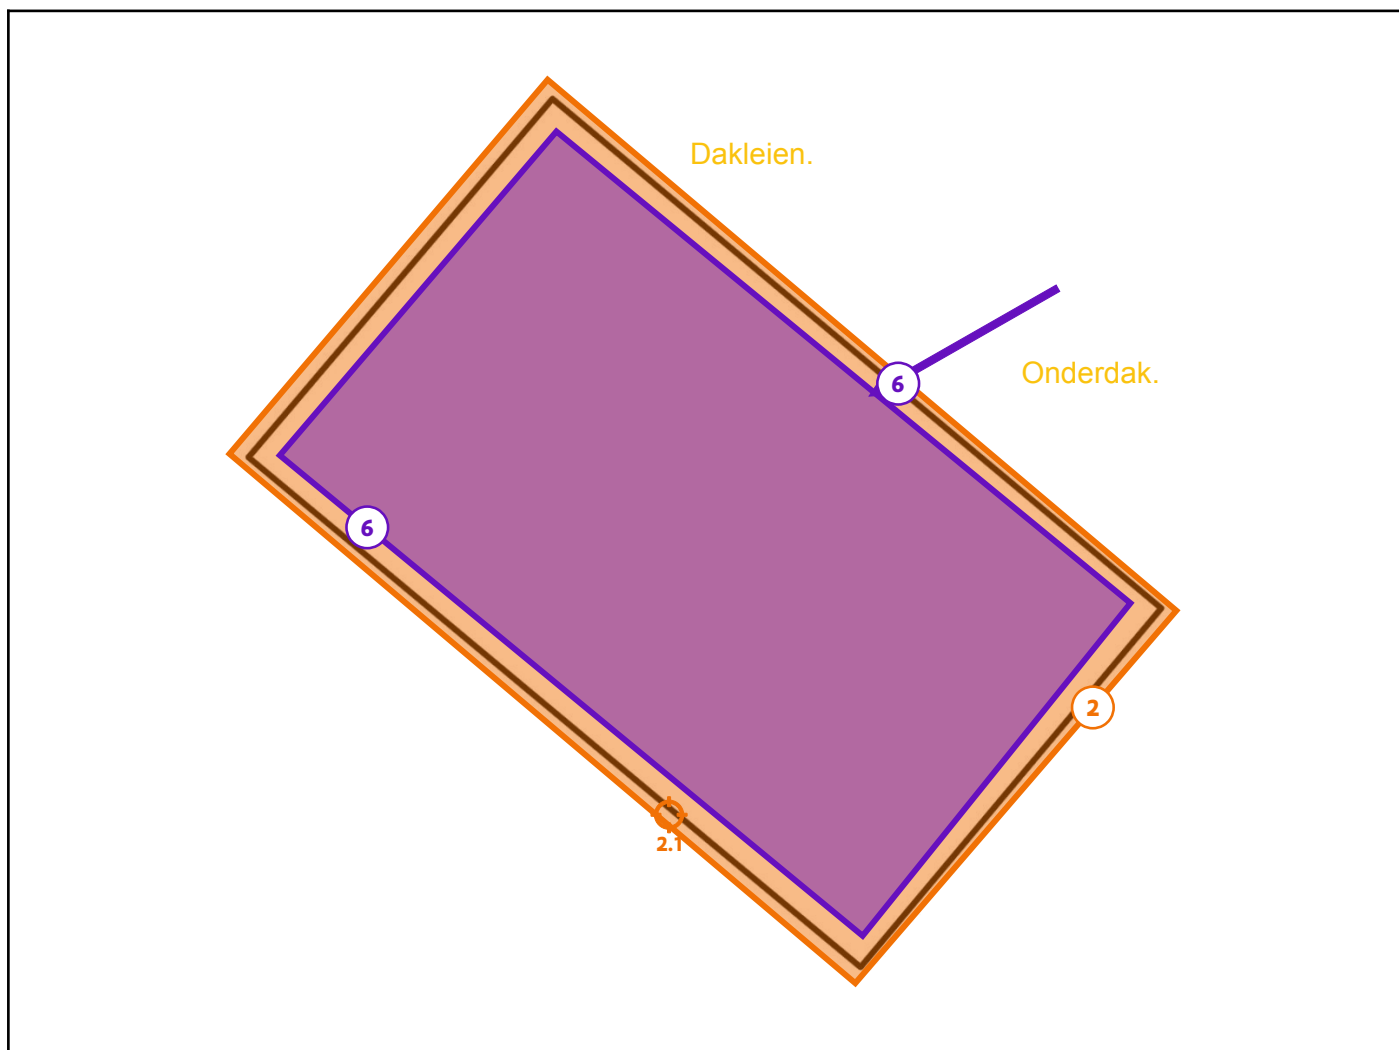
Plan 1.2: Woning plan

Beschrijving	Type	Actie
2. dakleien	Asbestmateriaal	Verwijderen
2.1 Code: 003	Puntmonster	-
6. onderdak hellend dak	Advies	-

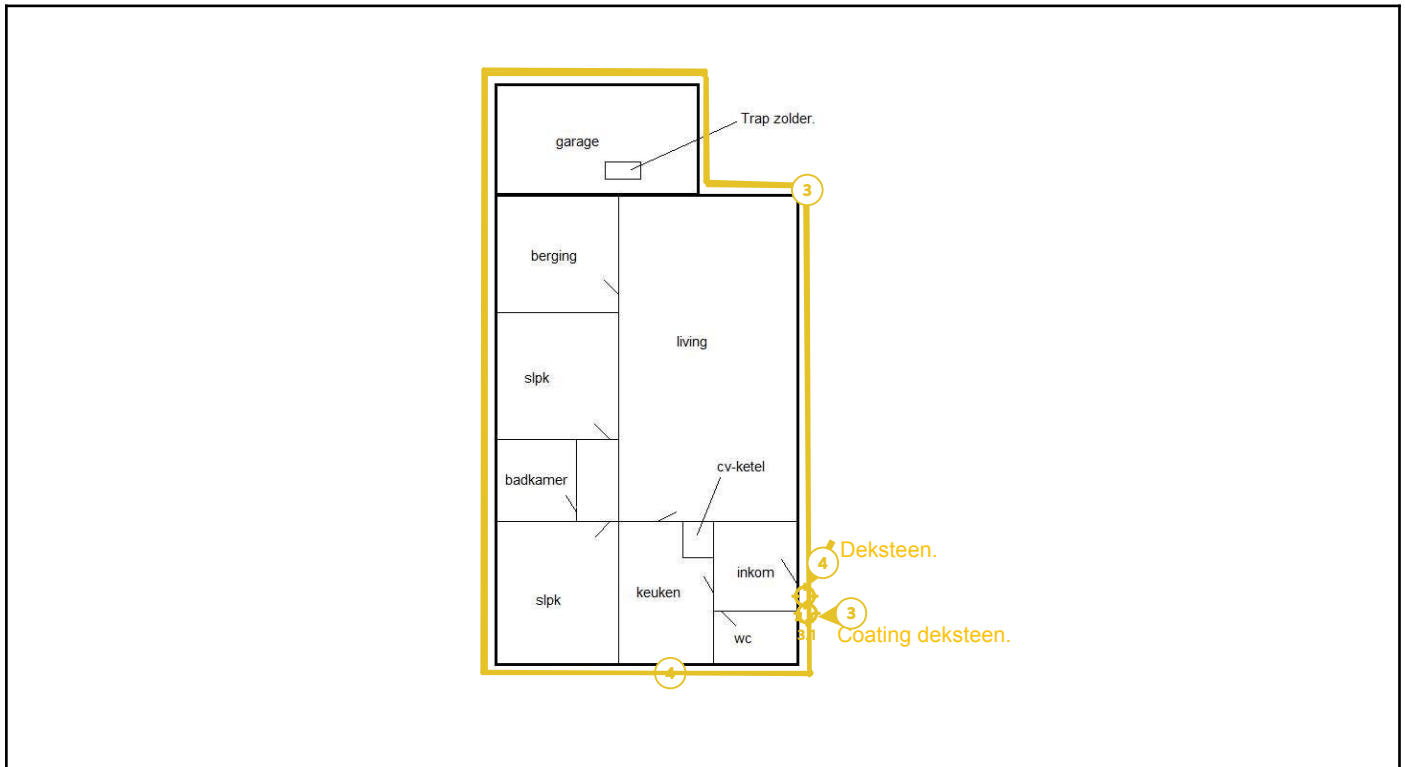
Plan 1.3: Schets woning

Beschrijving	Type	Actie
3. coating deksteen	Asbestmateriaal	Zorgvuldig beheren
3.1 Code: 004	Puntmonster	-
4. deksteen rondom woning	Asbestmateriaal	Zorgvuldig beheren
4.1 Code: 002	Puntmonster	-

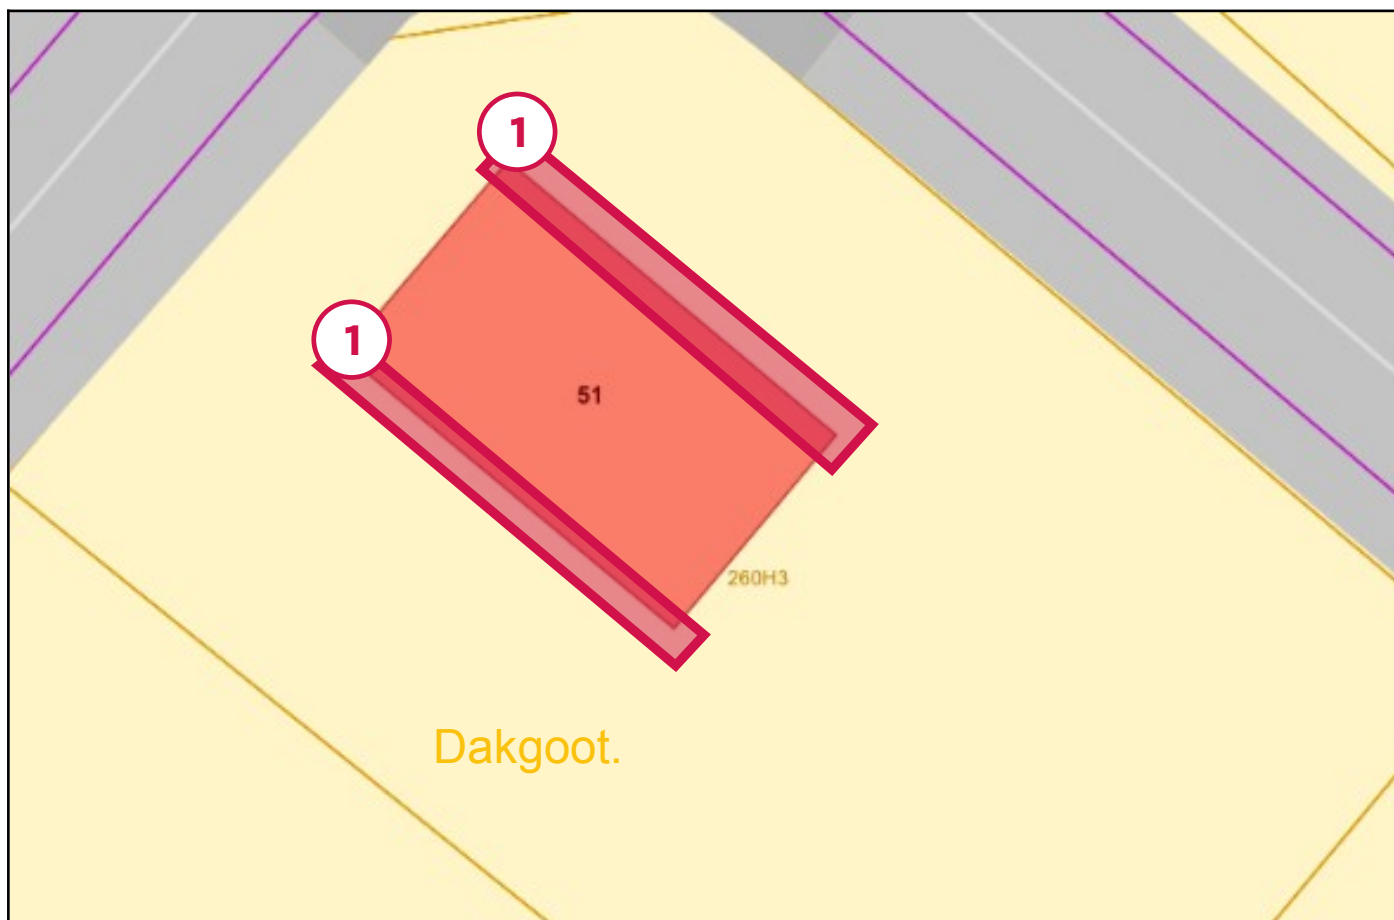
Plan 3.1: Vaststellingen buiten de constructies

Beschrijving	Type	Actie
1. dakgoot	Asbestmateriaal	Dringend verwijderen

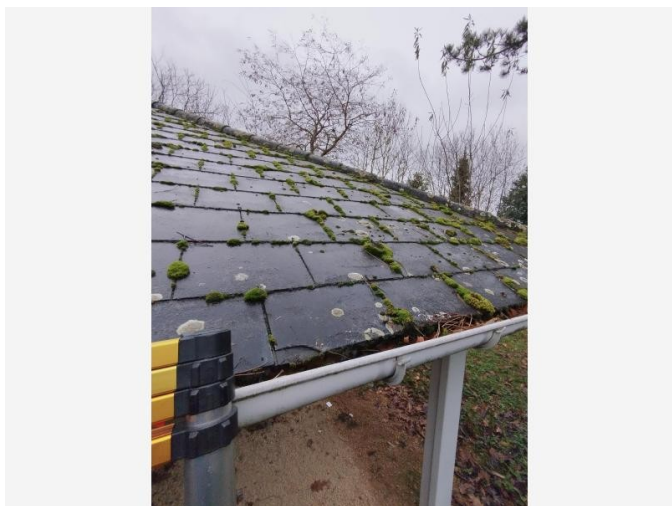
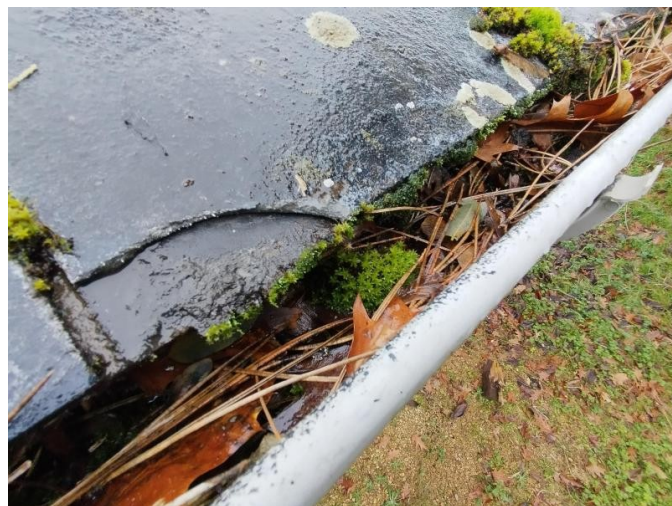
Dringend verwijderen

Beschrijving	dakgoot
Type afvalstof	Betreft resten (contaminatie) van verwerking of beschadiging
Type resten (contaminatie)	<ul style="list-style-type: none">• Stof, deeltjes < 4 mm, flinters, gruis (vermengd in materiaal)
Besmette materialen	<ul style="list-style-type: none">• Sediment (dakgoot, afvoerbuï, regenwaterput, ...)
Bron van de resten	Leien dak.
Omgeving	Buiten
Primaire drager	Infrastructuur hemelwater (opvang en afvoer)
Gebondenheid resten	Niet hecht
Hoeveelheid (gewicht - aantal)	<ul style="list-style-type: none">• 1,00 kg - 1 stuk
Totaal gewicht	1,00 kg
Eenvoudig bereikbaar	Ja
Identificatiemethode	Vaststelling zonder monstername

- Verwijder het asbestafval.

- Eenvoudige handelingen: mag via doe-het-zelf of door werknemer(s) met opleidingsattest eenvoudige handelingen
Het slib kan voorzichtig uitgeschept worden, extra te bevochtigen om stof te voorkomen + dragen van de nodige beschermingsmiddelen (mondmasker ffp3, handschoenen, tyvec). Verpakken in plastic folie en afvoeren naar het containerpark. De dakgoot grondig reinigen met water of indien beschadigd ook verwijderen.

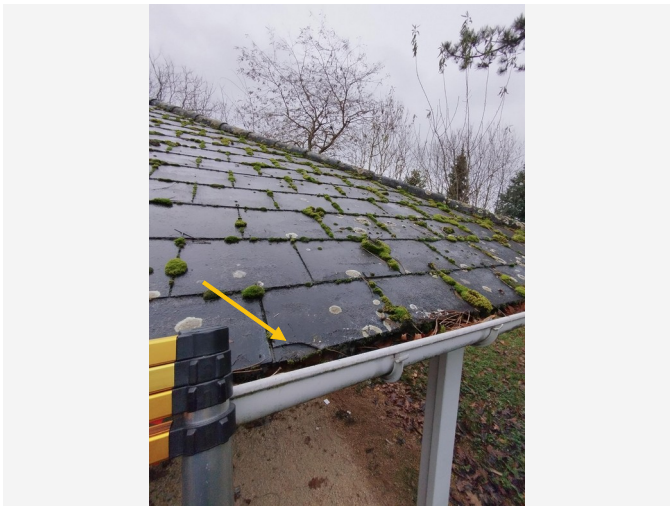
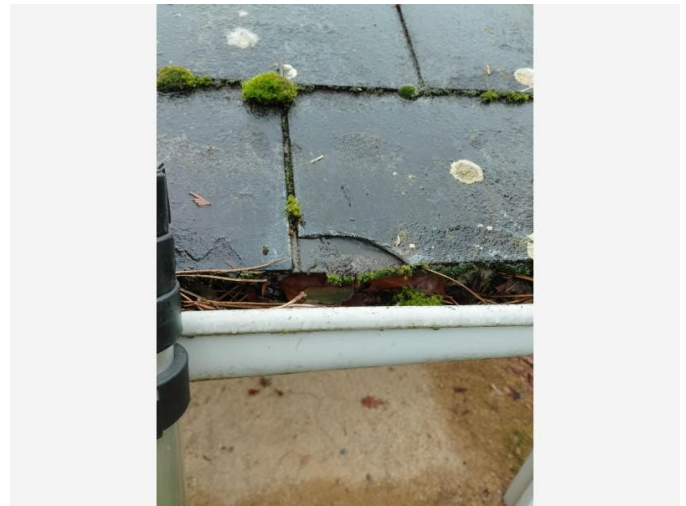
Het asbestmateriaal valt onder de mijlpaal van 2034.

Verwijderen

Eindbeoordeling materiaalrisico	Verhoogd materiaalrisico en/of verhoogde kans op vezelvrijgave
---------------------------------	--

Gebondenheid	Categorie 1: hechtgebonden in oorsprong
Asbestsoort (vezeltype)	Alleen chrysotiel
Asbestconcentratie	Laag (< 50%)
Afschermingsgraad van het gehele materiaal	Geheel of deels (ook) vrij aan de binnenlucht
Toestand van het materiaal	Matig beschadigd, matig verweerd

#	Type	Referentie	Resultaat
2.1	Puntmonster	003	Chrysotiel

Beschrijving	dakleien
Omgeving	Grenst aan binnen- en buitenlucht
Primaire drager	Schuin dak
Asbestmateriaal	Dak- en gevelbekleding - Lei, shingle
Bindmiddel van asbestmateriaal	Cement
Gebondenheid op basis van bindmiddel	Hecht

- Zorg voor een veilig beheer. Vermijd het beschadigen van het asbestmateriaal. Controleer de toestand jaarlijks op wijzigingen.

- Eenvoudige handelingen: mag via doe-het-zelf of door werknemer(s) met opleidingsattest eenvoudige handelingen
Dragen van de nodige beschermingsmiddelen (mondmasker ffp3, handschoenen, tyvec). Indien mogelijk de ondervloer afdekken, leien voorzichtig verwijderen, extra fixeren, niet breken, niet gooien, onmiddellijk verpakken of voorzichtig in container met asbest bag plaatsen.

Gebruik geen stortkokers.

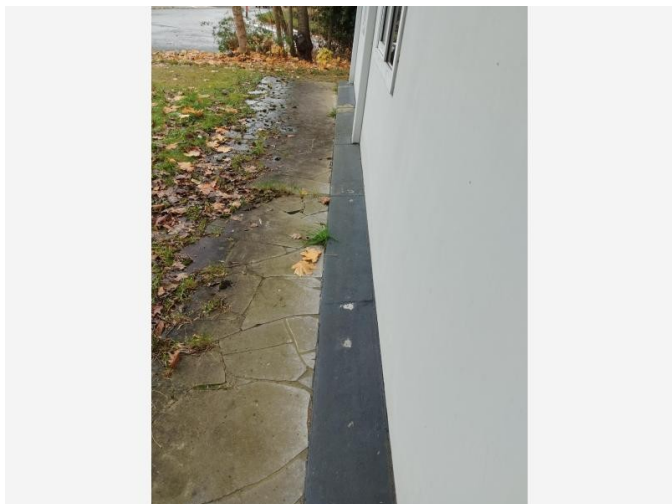
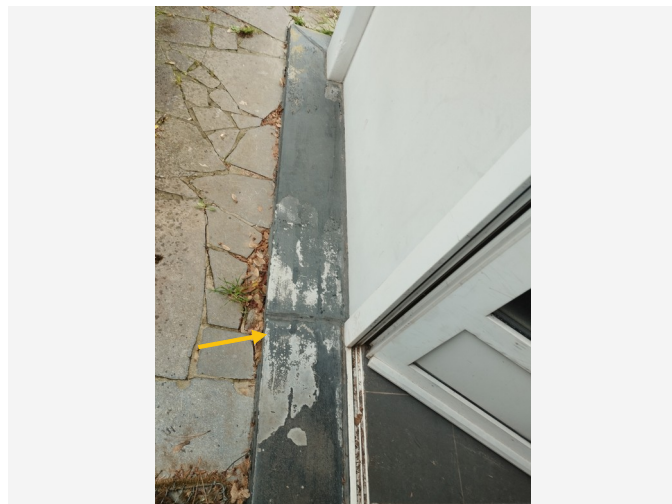
Het asbestmateriaal valt onder de mijlpaal van 2040.

Zorgvuldig beheren

Eindbeoordeling materiaalrisico	Laag materiaalrisico en/of verlaagde kans op vezelvrijgave
---------------------------------	--

Gebondenheid	Categorie 1: hechtgebonden in oorsprong
Asbestsoort (vezeltype)	Alleen chrysotiel
Asbestconcentratie	Laag (< 50%)
Afschermingsgraad van het gehele materiaal	Geheel of deels vrij aan de buitenlucht
Toestand van het materiaal	Licht beschadigd, licht verweerd. Intact materiaal type Pical – asbestboard of categorie III 'gebondenheid'

#	Type	Referentie	Resultaat
3.1	Puntmonster	004	Chrysotiel

Beschrijving	coating deksteen
Omgeving	Buiten
Primaire drager	Vloer
Asbestmateriaal	In-situ afwerkingslagen - Verf, coating
Bindmiddel van asbestmateriaal	Kunststof of -hars
Gebondenheid op basis van bindmiddel	Hecht
Hoeveelheid (oppervlakte - aantal)	• 8,00 m ² - 1 stuk

- Zorg voor een veilig beheer. Vermijd het beschadigen van het asbestmateriaal. Controleer de toestand jaarlijks op wijzigingen.

- Eenvoudige handelingen: mag via doe-het-zelf of door werknemer(s) met opleidingsattest eenvoudige handelingen
Coating ligt over de dekstenen.

De dekstenen kunnen voorzichtig losgebeiteld worden, extra bevochtigen om stof te voorkomen + dragen van de nodige beschermingsmiddelen (mondmasker ffp3, handschoenen, tyvec) verpakken in plastic folie en afvoeren naar het containerpark als hechtgebonden asbestafval.

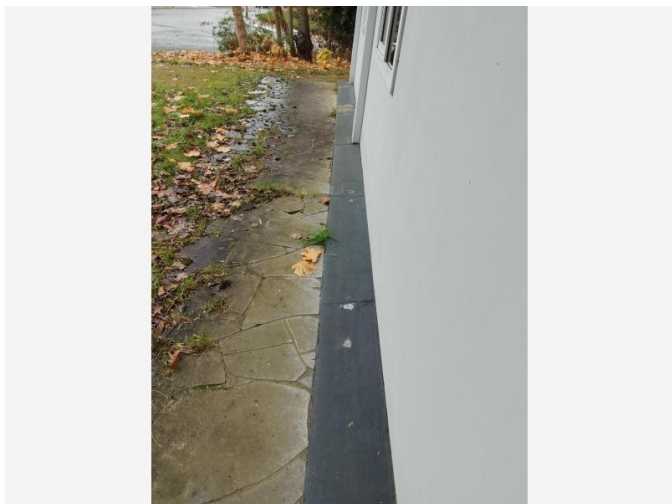
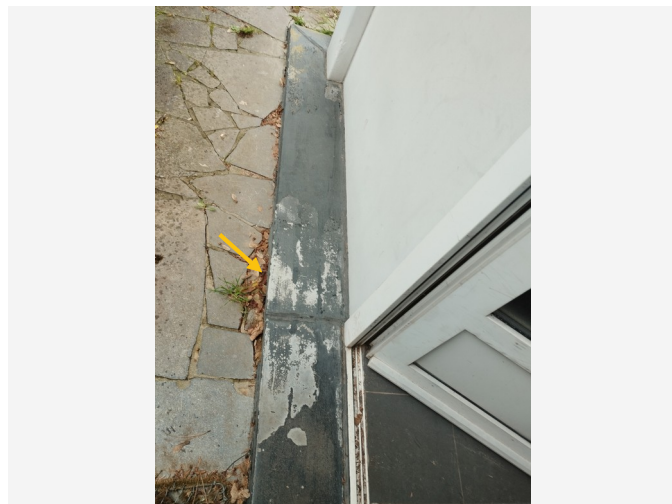
Het asbestmateriaal valt onder de mijlpaal van 2040.

Zorgvuldig beheren

Eindbeoordeling materiaalrisico	Zeer laag materiaalrisico en/of zeer lage kans op vezelvrijgave
---------------------------------	---

Gebondenheid	Categorie 1: hechtgebonden in oorsprong
Asbestsoort (vezeltype)	Alleen chrysotiel
Asbestconcentratie	Laag (< 50%)
Afschermingsgraad van het gehele materiaal	Geheel of deels vrij aan de buitenlucht
Toestand van het materiaal	Onbeschadigd, niet verweerd

#	Type	Referentie	Resultaat
4.1	Puntmonster	002	Chrysotiel

Beschrijving	deksteen rondom woning
Omgeving	Buiten
Primaire drager	Vloer
Asbestmateriaal	Deksteen, muurkap - Hol
Bindmiddel van asbestmateriaal	Cement
Gebondenheid op basis van bindmiddel	Hecht
Hoeveelheid (oppervlakte - dikte - aantal)	• 8,00 m ² - 1,00 cm - 1 stuk
Totaal volume	0,08 m ³

- Zorg voor een veilig beheer. Vermijd het beschadigen van het asbestmateriaal. Controleer de toestand jaarlijks op wijzigingen.

- Eenvoudige handelingen: mag via doe-het-zelf of door werknemer(s) met opleidingsattest eenvoudige handelingen
De dekstenen kunnen voorzichtig losgebeiteld worden, extra bevochtigen om stof te voorkomen + dragen van de nodige beschermingsmiddelen (mondmasker ffp3, handschoenen,tyvec) verpakken in plastic folie en afvoeren naar het containerpark als hechtgebonden asbestafval.

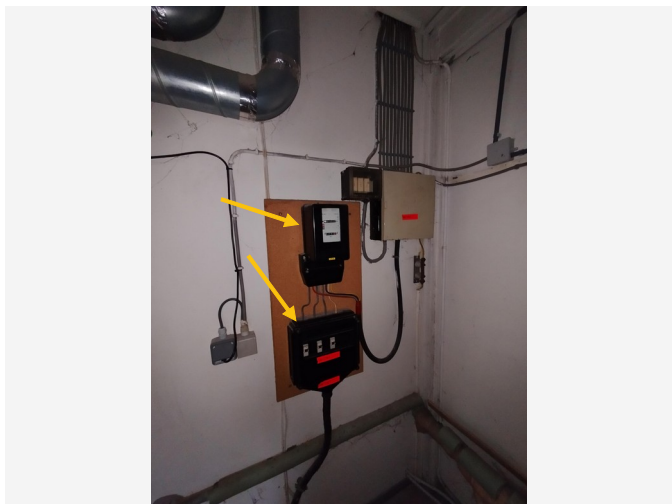
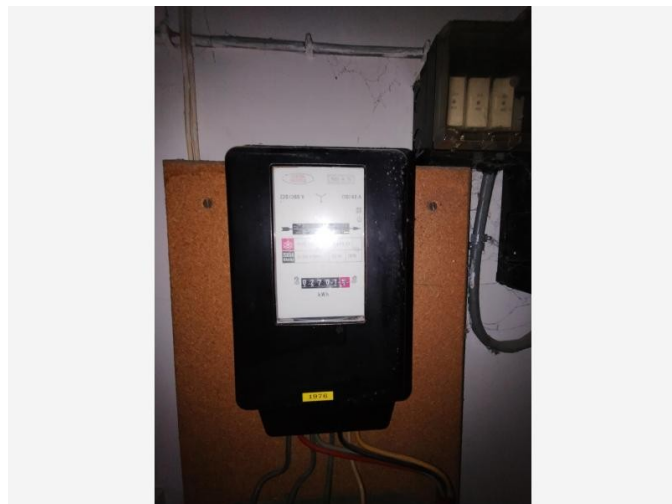
Het asbestmateriaal valt onder de mijlpaal van 2040.

Zorgvuldig beheren

Eindbeoordeling materiaalisico	Laag materiaalisico en/of verlaagde kans op vezelvrijgave
--------------------------------	---

Gebondenheid	Categorie 1: hechtgebonden in oorsprong
Asbestsoort (vezeltype)	Crocidoliet aanwezig
Asbestconcentratie	Laag (< 50%)
Afschermingsgraad van het gehele materiaal	Geheel of deels (ook) vrij aan de binnenlucht
Toestand van het materiaal	Onbeschadigd, niet verweerd

Beschrijving	bakeliet elektrische installatie
Omgeving	Binnen
Primaire drager	Communicatie en elektrische infrastructuur en uitrusting
Asbestmateriaal	Plaat, paneel, tablet - Type Bakeliet
Bindmiddel van asbestmateriaal	Kunststof of -hars
Gebondenheid op basis van bindmiddel	Hecht
Hoeveelheid (oppervlakte - dikte - aantal)	• 0,30 m ² - 1,00 cm - 1 stuk
Totaal volume	0,003 m ³
Eenvoudig bereikbaar	Ja
Bevestigingswijze	• Geschroefd
Identificatiemethode	Vaststelling zonder monsternamen

Destructieve handeling voor identificatie	Nee
Opmerking	<p>Het is moeilijk te bepalen of de bakeliettoepassingen in de woning ook effectief asbesthoudend zijn (het kan ook gaan om de asbestvrije variant).</p> <p>Er werd geen monster genomen owv beschadiging aan een elektrisch gerelateerde toepassing, extra controle bij verwijdering van het verdacht materiaal. Vermoedelijk zullen de toepassingen verwijderd worden bij aanpassing van het elektriciteitsnetwerk.</p>

- Verwijder dit asbestmateriaal zo snel mogelijk. Volg de toestand goed op.
- Voer bijkomende staalname(s) uit.

- Eenvoudige handelingen: mag via doe-het-zelf of door werknemer(s) met opleidingsattest eenvoudige handelingen
Afgesloten of verzegelde kast --> EH opgeleid techniek personeel 8u basisopleiding asbest.

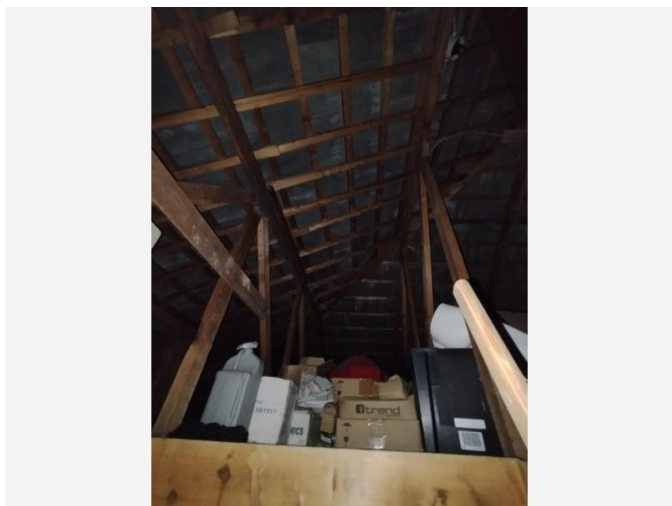
Geen onderdak. Dakleien zijn vrij aan binnenlucht.

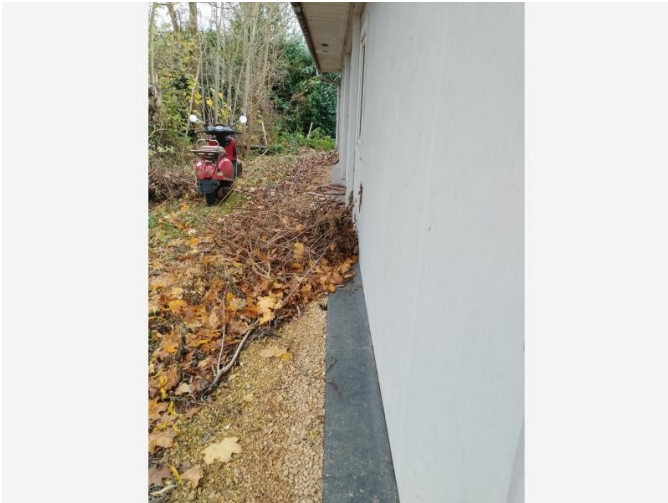
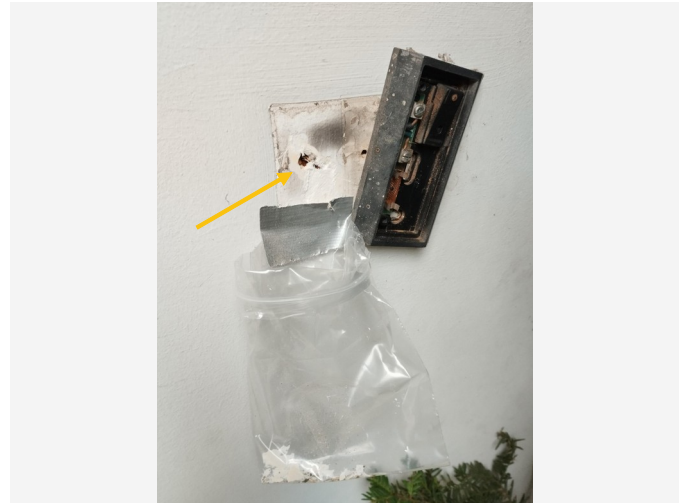
Geen asbest

#	Type	Referentie	Resultaat
7.1	Puntmonster	001	Geen asbest

Beschrijving	crepi gevelbekleding
Omgeving	Buiten
Primaire drager	Wand buitenschil
Bindmiddel van materiaal	Gips - kalk
