Asbestinventarisatetest

Tolbeekstraat 24, 8560 Wevelgem

Attestnummer : 20240125-000266.000

Uitgegeven op : 25.01.2024

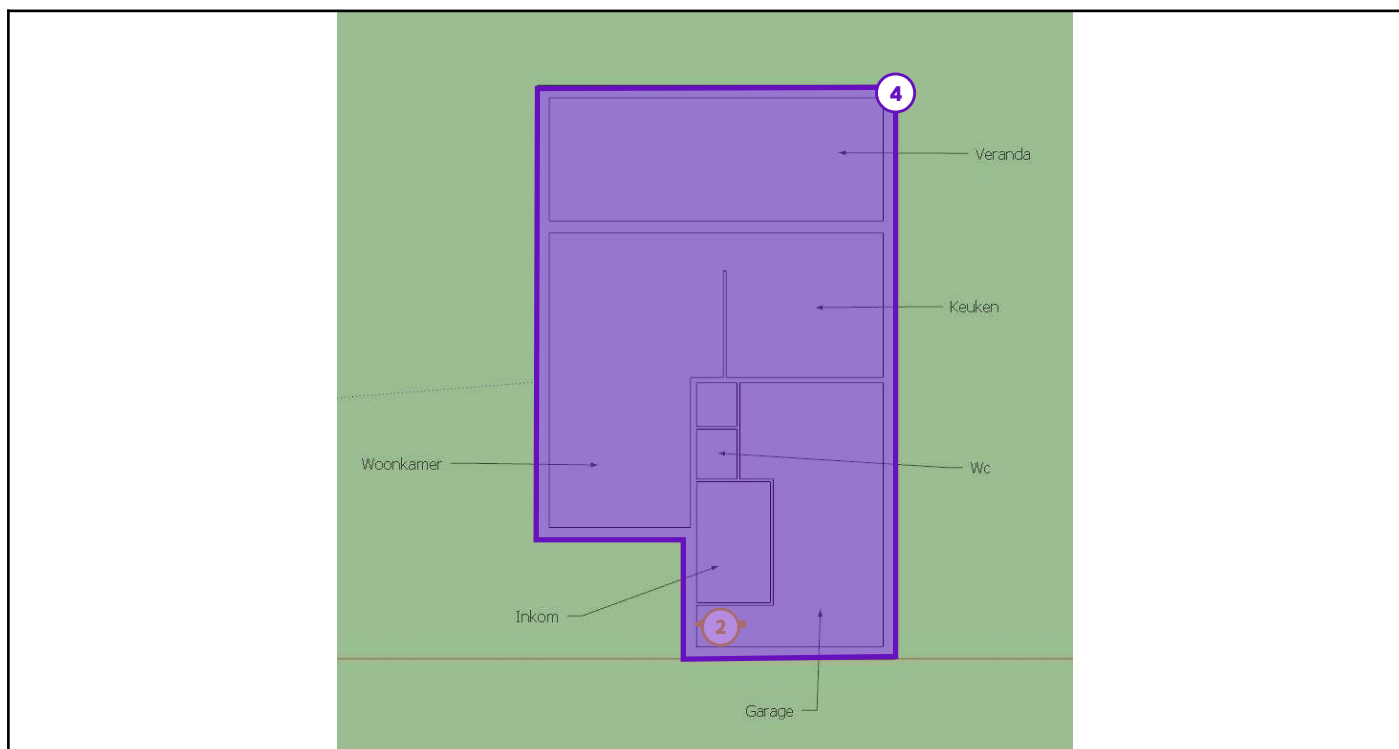
Plan 1.3: 7484 - Gelijkvloers

Beschrijving	Type	Actie
2. Elektriciteitsstellers	Asbestmateriaal	Zorgvuldig beheren
4. Vloerafwerking tegel	Advies	-

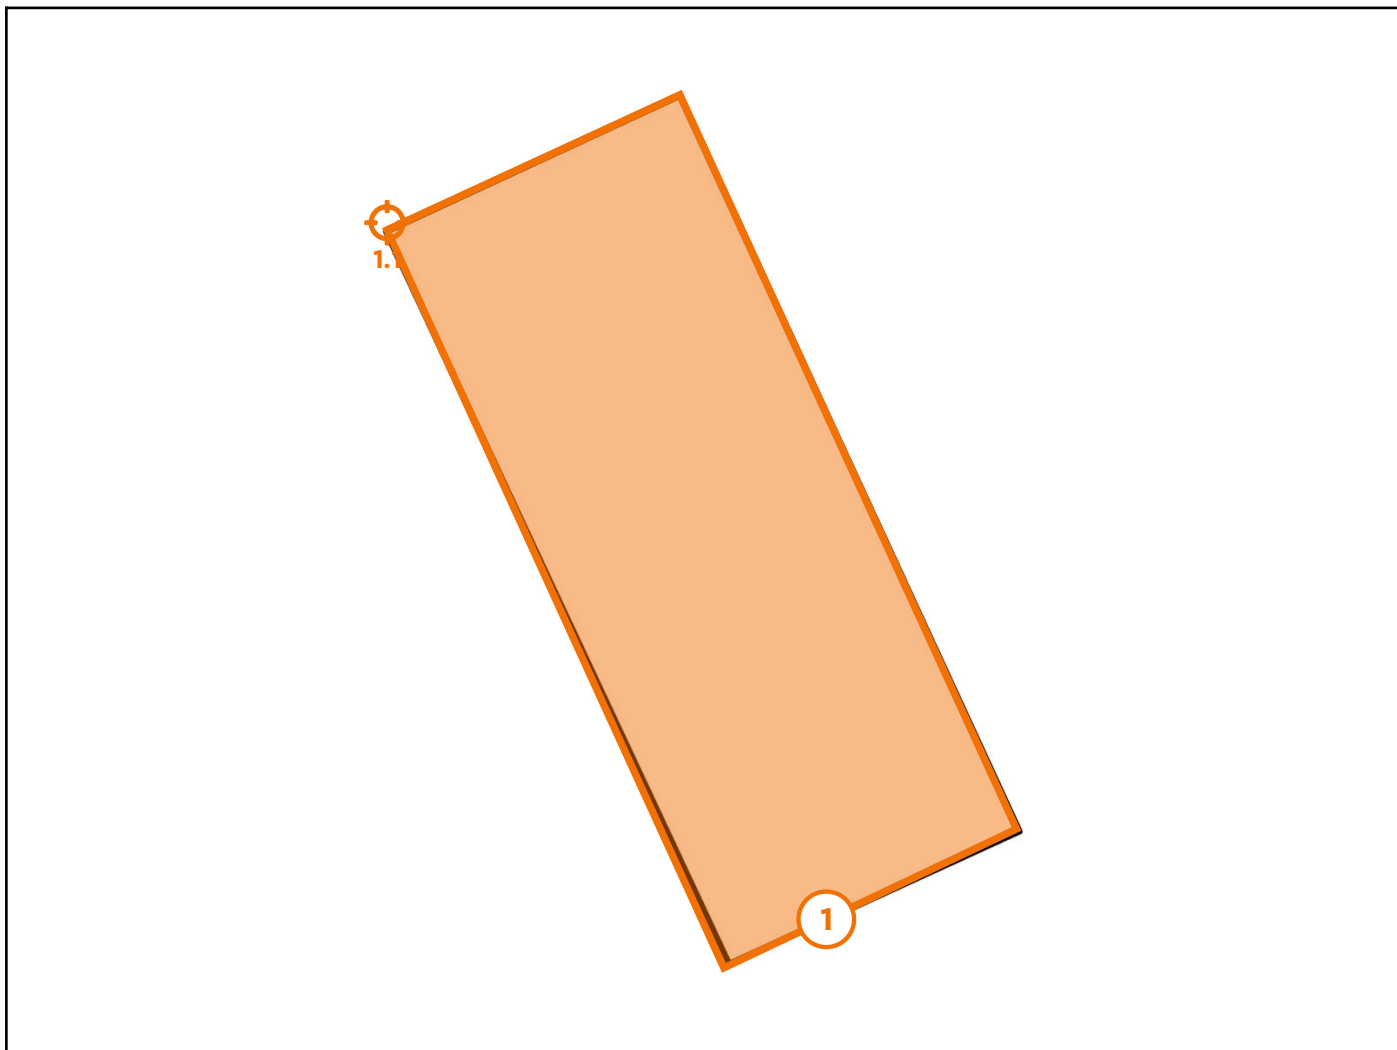
Plan 2.1: Bijgebouw plan

Beschrijving	Type	Actie
1. Golfplaat tuinhuis	Asbestmateriaal	Verwijderen
1.1 Code: 24-009167	Puntmonster	-

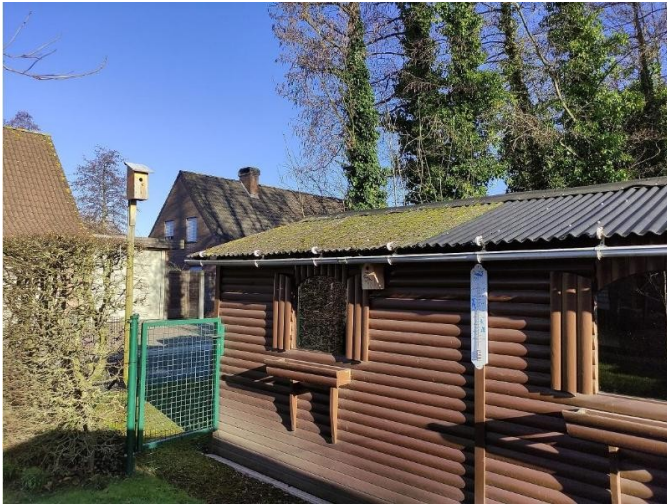
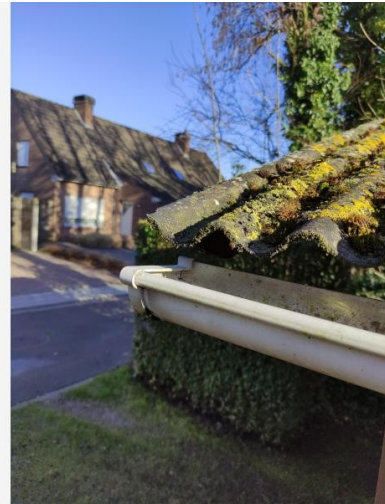
Het asbestmateriaal valt onder de mijlpaal van 2034.

Eindbeoordeling materiaalrisico	Verhoogd materiaalrisico en/of verhoogde kans op vezelvrijgave
---------------------------------	--

Gebondenheid	Categorie 1: hechtgebonden in oorsprong
Asbestsoort (vezeltype)	Alleen chrysotiel
Asbestconcentratie	Laag (< 50%)
Afschermingsgraad van het gehele materiaal	Geheel of deels (ook) vrij aan de binnenlucht
Toestand van het materiaal	Matig beschadigd, matig verweerd

#	Type	Referentie	Resultaat
1.1	Puntmonster	24-009167	Chrysotiel

Beschrijving	Golfplaat tuinhuis
Omgeving	Grenst aan binnen- en buitenlucht
Primaire drager	Schuin dak
Asbestmateriaal	Dak- en gevelbekleding - Golfplaat
Bindmiddel van asbestmateriaal	Cement

Verwijderen

- Zorg voor een veilig beheer en verwijder dit asbestmateriaal wanneer het bij werken eenvoudig bereikbaar wordt. Controleer de toestand jaarlijks op wijzigingen.
- Hemelwater dat afspoelt van asbestcement daken of gevels kan asbestdeeltjes bevatten. Gebruik het enkel voor gesloten circuits (bv. spoelen toiletten). Reinig na het vervangen van het dak of de gevel de dakgoten en regenwaterput of -ton om asbesthoudend sediment of slib te verwijderen

- Eenvoudige handelingen: mag via doe-het-zelf of door werknemer(s) met opleidingsattest eenvoudige handelingen
Deze toepassing kan verwijderd worden aan de hand van een eenvoudige handeling, echter dient er wel rekening gehouden te worden met de PBM's en een correct afvalbeheer. Vergeet de toepassing zeker ook niet te fixeren.
- Eenvoudige handelingen: enkel door erkend asbestverwijderaar
Deze toepassing kan verwijderd worden aan de hand van een eenvoudige handeling, echter dient er wel rekening gehouden te worden met de PBM's en een correct afvalbeheer. Vergeet de toepassing zeker ook niet te fixeren.

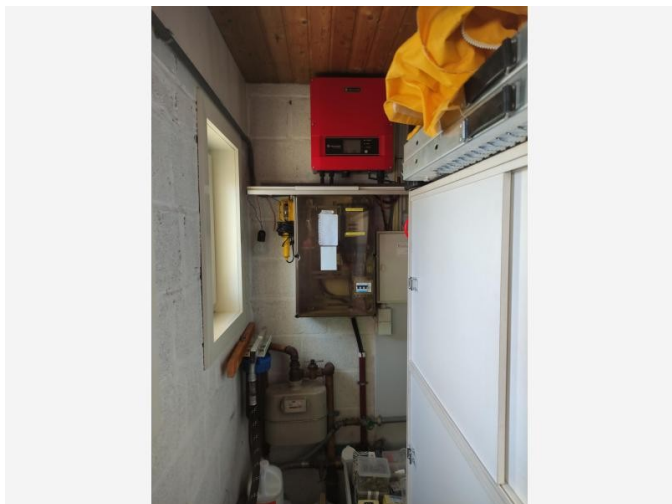
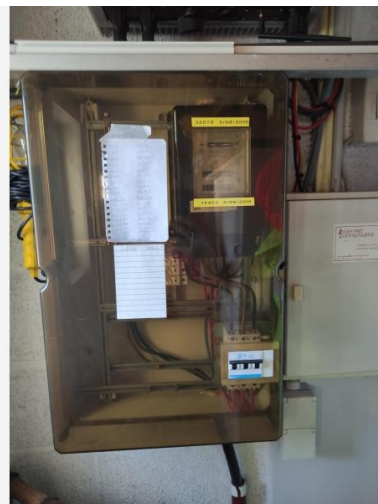
Het asbestmateriaal valt onder de mijlpaal van 2040.

Eindbeoordeling materiaalrisico	Zeer laag materiaalrisico en/of zeer lage kans op vezelvrijgave
---------------------------------	---

Gebondenheid	Categorie 1: hechtgebonden in oorsprong
Asbestsoort (vezeltype)	Alleen chrysotiel
Asbestconcentratie	Laag (< 50%)
Afschermingsgraad van het gehele materiaal	Stootvaste afscherming of omkasting
Toestand van het materiaal	Onbeschadigd, niet verweerd

Beschrijving	Elektriciteitstellers
Omgeving	Binnen
Primaire drager	Elektriciteitstellers
Asbestmateriaal	Plaat, paneel, tablet - Type Bakeliet
Bindmiddel van asbestmateriaal	Kunststof of -hars
Gebondenheid op basis van bindmiddel	Hecht
Hoeveelheid (oppervlakte - dikte - aantal)	• 0,20 m ² - 0,30 cm - 1 stuk
Totaal volume	< 0,001 m ³
Eenvoudig bereikbaar	Ja

Zorgvuldig beheren

- Zorg voor een veilig beheer. Vermijd het beschadigen van het asbestmateriaal. Controleer de toestand jaarlijks op wijzigingen.

- Eenvoudige handelingen: mag via doe-het-zelf of door werknemer(s) met opleidingsattest eenvoudige handelingen
Deze toepassing kan verwijderd worden aan de hand van een eenvoudige handeling, echter dient er wel rekening gehouden te worden met de PBM's en een correct afvalbeheer. Vergeet de toepassing zeker ook niet te fixeren.
- Eenvoudige handelingen: enkel door erkend asbestverwijderaar
Deze toepassing kan verwijderd worden aan de hand van een eenvoudige handeling, echter dient er wel rekening gehouden te worden met de PBM's en een correct afvalbeheer. Vergeet de toepassing zeker ook niet te fixeren.

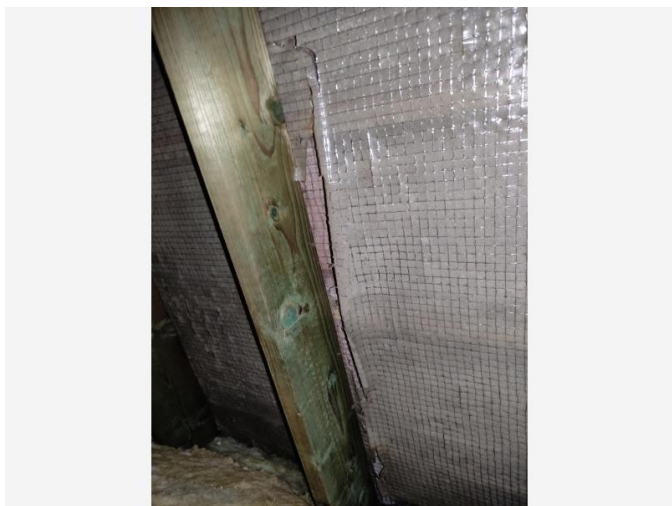
In de constructie is geen asbestverdacht onderdak geplaatst maar een folie.

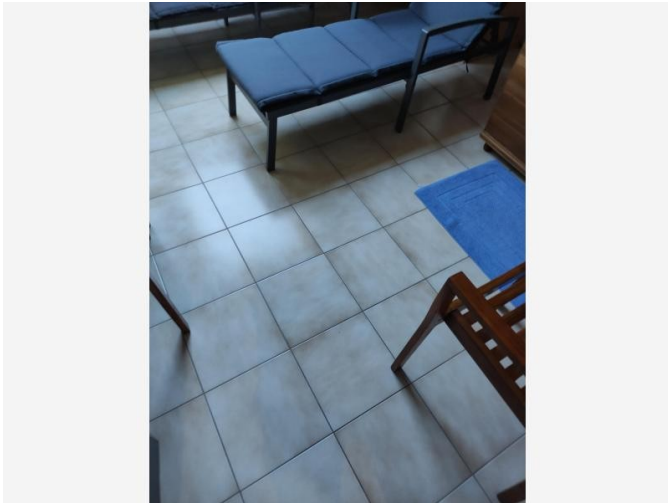
De vloertegels zelf zijn niet asbestverdacht. Het is echter niet mogelijk om via een niet – destructief onderzoek vast te stellen wat er zich achter de vloertegels bevindt.

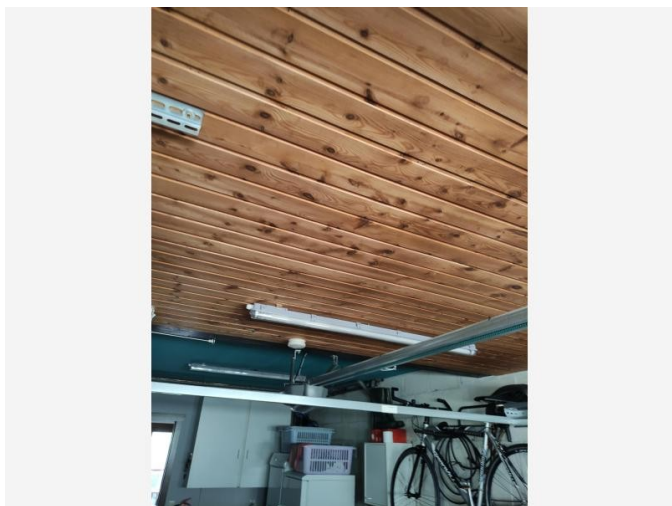
De plafonds zijn ofwel voorzien van gyproc, ofwel voorzien van planchetten. Deze materialen zijn niet asbestverdacht. het is echter niet mogelijk om vast te stellen wat er zich achter deze materialen bevindt met een niet-destructief onderzoek.

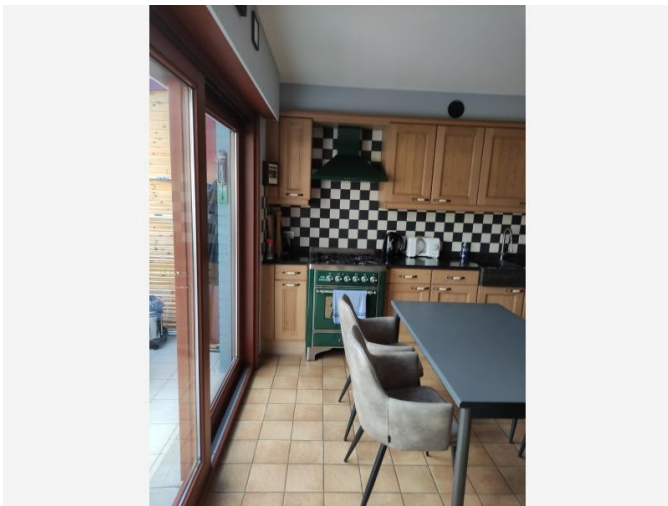
De wandtegels zelf zijn niet asbestverdacht. Het is echter niet mogelijk om via een niet-destructief onderzoek vast te stellen wat er achter de wandtegels bevindt.

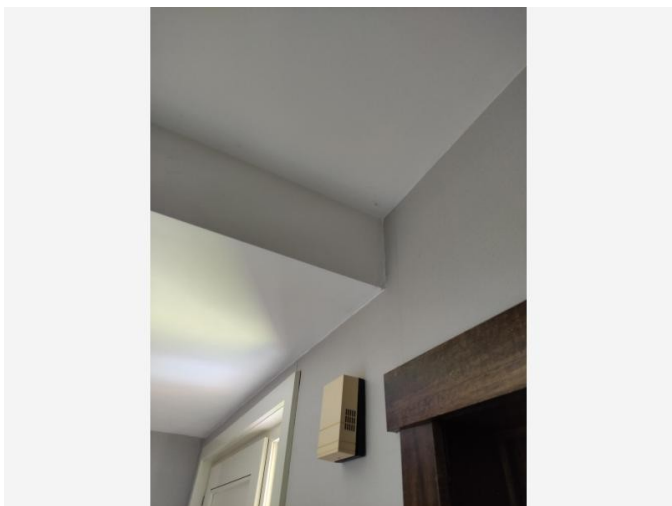
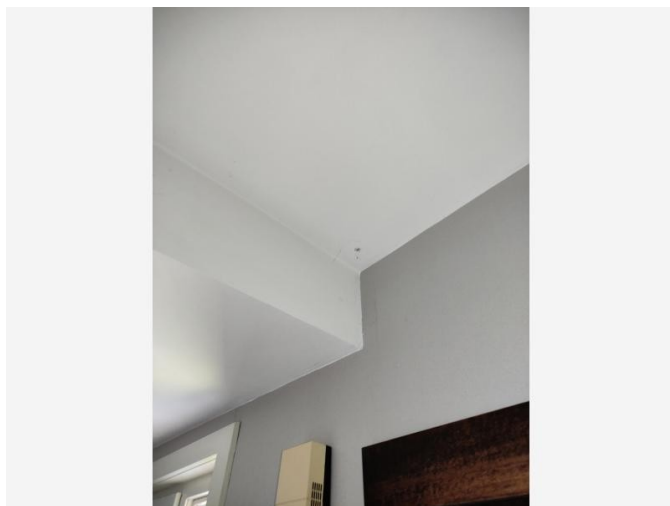
Geen asbest

#	Type	Referentie	Resultaat
7.1	Mengmonster	24-009166	Geen asbest

Beschrijving	Pleister plafond
Omgeving	Binnen
Primaire drager	Plafond
Bindmiddel van materiaal	Gips - kalk

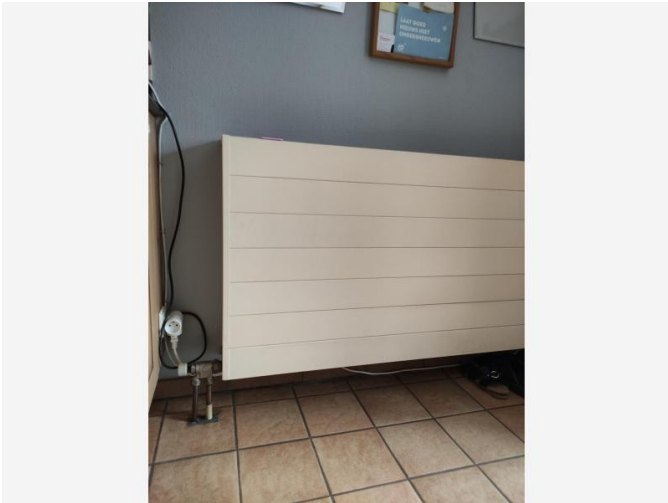
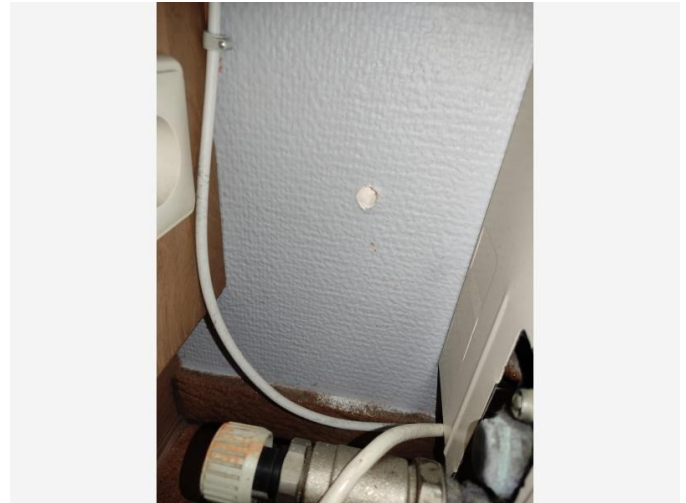
Geen asbest

#	Type	Referentie	Resultaat
8.1	Mengmonster	24-009165	Geen asbest

Beschrijving	Pleister muur
Omgeving	Binnen
Primaire drager	Binnenwand
