Asbestinventarisatetest

Toekomststraat 23, 8930 Menen

Attestnummer : 20230221-000530.000

Uitgegeven op : 21.02.2023

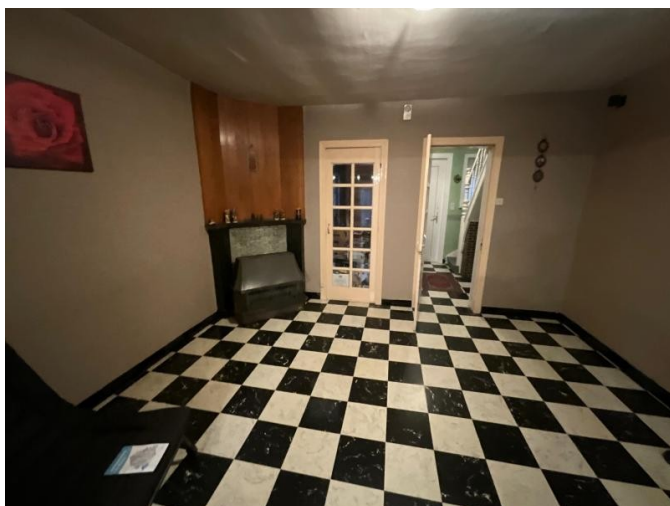
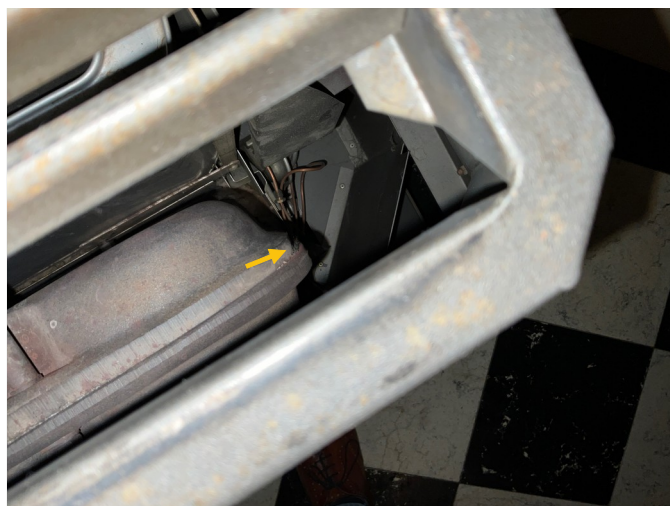
Eindbeoordeling materiaalrisico	Hoog materiaalrisico en/of hoge kans op vezelvrijgave
---------------------------------	---

Gebondenheid	Categorie 3: niet-hechtgebonden met weinig of geen matrix
Asbestsoort (vezeltype)	Alleen chrysotiel
Asbestconcentratie	Hoog (>= 50%)
Afschermingsgraad van het gehele materiaal	Geheel of deels (ook) vrij aan binnenluchtstromen
Toestand van het materiaal	Licht beschadigd, licht verweerd. Intact materiaal type Pical – asbestboard of categorie III 'gebondenheid'

Beschrijving	Gaskachel living
Omgeving	Binnen
Primaire drager	HVAC infrastructuur en uitrusting
Asbestmateriaal	Koord, lint, band, strip
Bindmiddel van asbestmateriaal	Weinig of geen bindmiddel (textiel, bevloking, ...)
Gebondenheid op basis van bindmiddel	Niet-hechtgebonden
Hoeveelheid (lengte - omtrek - aantal)	• 1,00 m - 1,00 cm - 1 stuk
Totale oppervlakte	0,01 m ²
Eenvoudig bereikbaar	Ja
Bevestigingswijze	• Los (al dan niet bedekt)

Identificatiemethode	Vaststelling zonder monstername
Destructieve handeling voor identificatie	Nee
Opmerking	Koord in gaskachel zichtbaar niet op foto waar te nemen

Dringend verwijderen

- Verwijder dit asbestmateriaal zo snel mogelijk. Volg de toestand goed op.

- Eenvoudige handelingen: mag via doe-het-zelf of door werknemer(s) met opleidingsattest eenvoudige handelingen
OPGELET is losgebonden in de matrix. met inachtnaam van de huidige regelgeving en het gebruik van de correcte persoonlijke en ruimtelijke beschermingsmiddelen kan deze toepassing indien eenvoudig bereikbaar en gefixeerd met eenvoudige handelingen verwijderd. Voor het verwijderen van deze toepassing goed bevochtigen en fixeren alvorens te verwijderen de correct PBM's dragen (FFP 3 masker, handschoenen, overall, botten). eenmaal verwijderd tweemaal luchtdicht verpakken en afvoeren naar de juiste verwerker. door de losgebonden matrix is er een grote kans op vezelvrijgave.

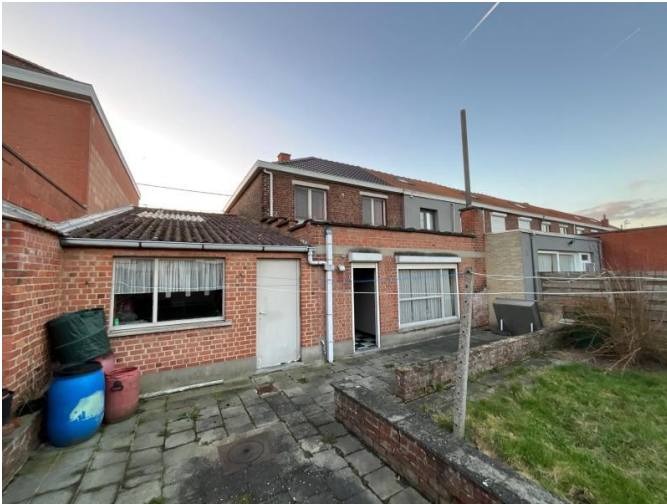
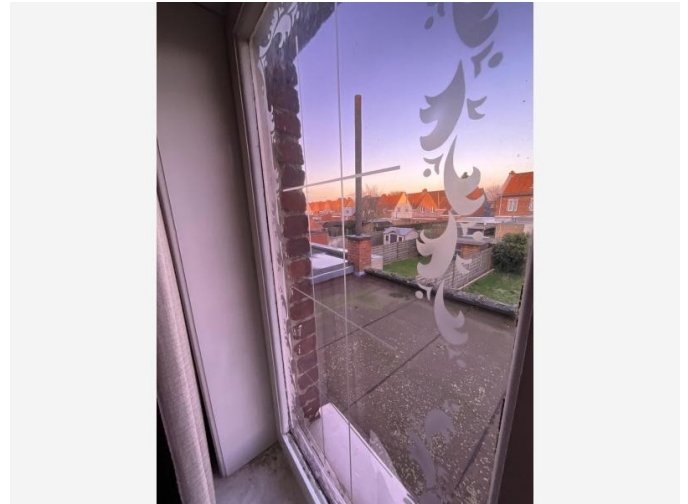
Eindbeoordeling materiaalrisico	Laag materiaalrisico en/of verlaagde kans op vezelvrijgave
---------------------------------	--

Gebondenheid	Categorie 1: hechtgebonden in oorsprong
Asbestsoort (vezeltype)	Alleen chrysotiel
Asbestconcentratie	Laag (< 50%)
Afschermingsgraad van het gehele materiaal	Geheel of deels vrij aan de buitenlucht
Toestand van het materiaal	Licht beschadigd, licht verweerd. Intact materiaal type Pical – asbestboard of categorie III 'gebondenheid'

Beschrijving	schouw woning
Omgeving	Buiten
Primaire drager	Plat dak
Asbestmateriaal	Rookgaskanaal
Bindmiddel van asbestmateriaal	Cement
Gebondenheid op basis van bindmiddel	Hecht
Hoeveelheid (lengte - omtrek - dikte - aantal)	<ul style="list-style-type: none">• 5,00 m - 30,00 cm - 1,00 cm - 1 stuk
Totaal volume	0,015 m ³
Eenvoudig bereikbaar	Nee <ul style="list-style-type: none">• Het asbestmateriaal is bedekt (uitgezonderd laag verf, coating, behang, kunststof, textiel) en het wegnemen van het bedekkende materiaal kan niet zonder het bedekkende materiaal te beschadigen.

Verwijderen

- Zorg voor een veilig beheer en verwijder dit asbestmateriaal wanneer het bij werken eenvoudig bereikbaar wordt. Controleer de toestand jaarlijks op wijzigingen.

- Eenvoudige handelingen: mag via doe-het-zelf of door werknemer(s) met opleidingsattest eenvoudige handelingen
De rookgasafvoer kan met eenvoudige handelingen verwijderd worden indien deze vrij is, bij het verwijderen volgende PBM's dragen; FFP3 masker, handschoenen, werkschoenen. alvorens te verwijderen fixeren om de vezelvrijgave te beperken. de toepassing kan correct verpakt afgevoerd worden naar het containerpark. niet breken bij de verwijdering.

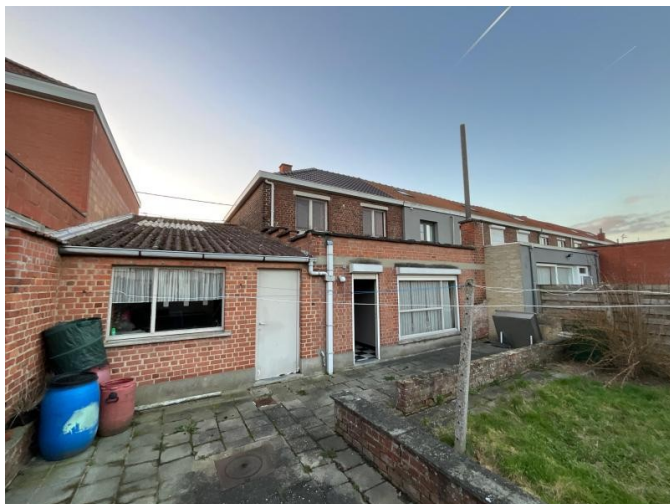
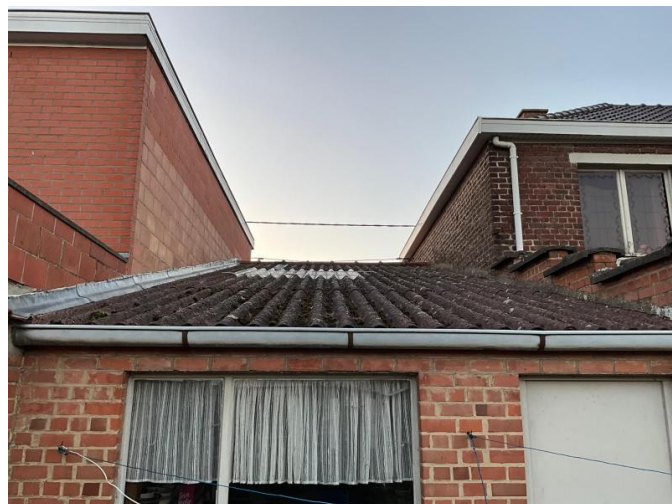
Eindbeoordeling materiaalrisico	Laag materiaalrisico en/of verlaagde kans op vezelvrijgave
---------------------------------	--

Gebondenheid	Categorie 1: hechtgebonden in oorsprong
Asbestsoort (vezeltype)	Alleen chrysotiel
Asbestconcentratie	Laag (< 50%)
Afschermingsgraad van het gehele materiaal	Geheel of deels (ook) vrij aan de binnenlucht
Toestand van het materiaal	Licht beschadigd, licht verweerd. Intact materiaal type Pical – asbestboard of categorie III 'gebondenheid'

Beschrijving	Golfplaten garage
Omgeving	Buiten
Primaire drager	Schuin dak
Asbestmateriaal	Dak- en gevelbekleding - Golfplaat
Bindmiddel van asbestmateriaal	Cement
Gebondenheid op basis van bindmiddel	Hecht
Hoeveelheid (oppervlakte - aantal)	• 30,00 m ² - 1 stuk
Totale oppervlakte	30,00 m ²
Eenvoudig bereikbaar	Ja

Verwijderen

- Hemelwater dat afspoelt van asbestcement daken of gevels kan asbestdeeltjes bevatten. Gebruik het enkel voor gesloten circuits (bv. spoelen toiletten). Reinig na het vervangen van het dak of de gevel de dakgoten en regenwaterput of -ton om asbesthoudend sediment of slib te verwijderen

- Eenvoudige handelingen: mag via doe-het-zelf of door werknemer(s) met opleidingsattest eenvoudige handelingen
De toepassing kan met eenvoudige handelingen verwijderd worden, na fixatie of overvloedig bevochtigen kan dit verwijderd worden zonder te breken met eventuele behulp van traag draaiend en manueel gereedschap. bij de verwijdering dienen PBM's gedragen te worden (FFP 3 masker, overall, handschoenen en laarzen) na het losmaken in voorziene zakken verpakken volgens de regels en afvoeren naar een geschikte afvalverwerker. de platen dienen in één geheel verwijderd te worden.

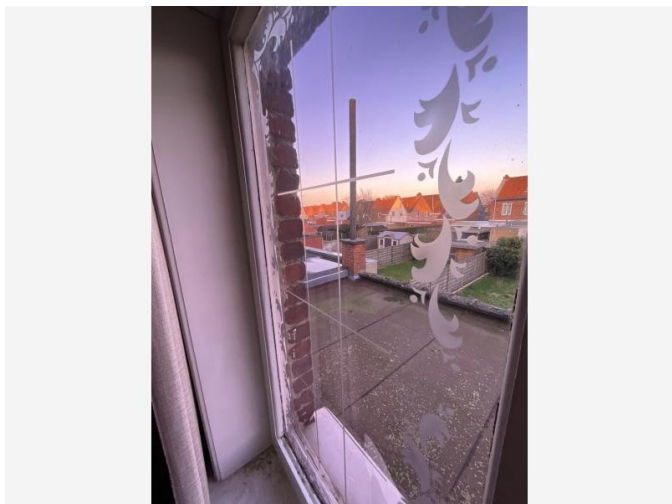
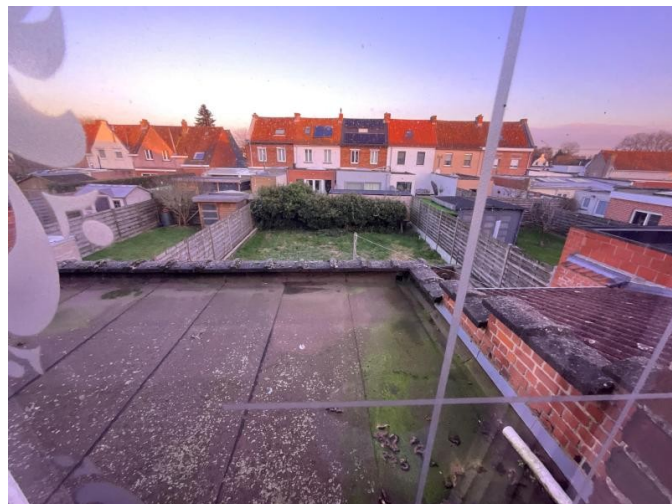
Eindbeoordeling materiaalrisico	Laag materiaalrisico en/of verlaagde kans op vezelvrijgave
---------------------------------	--

Gebondenheid	Categorie 1: hechtgebonden in oorsprong
Asbestsoort (vezeltype)	Crocidoliet aanwezig
Asbestconcentratie	Laag (< 50%)
Afschermingsgraad van het gehele materiaal	Geheel of deels vrij aan de buitenlucht
Toestand van het materiaal	Licht beschadigd, licht verweerd. Intact materiaal type Pical – asbestboard of categorie III 'gebondenheid'

Beschrijving	Roofing dak gelijkvloers
Omgeving	Buiten
Primaire drager	Plat dak
Asbestmateriaal	Dak- en gevelbekleding - Roofing
Bindmiddel van asbestmateriaal	Bitumen (roofing, teer, asfalt)
Gebondenheid op basis van bindmiddel	Hecht
Hoeveelheid (oppervlakte - aantal)	• 30,00 m ² - 1 stuk
Totale oppervlakte	30,00 m ²

Zorgvuldig beheren

- Zorg voor een veilig beheer en verwijder dit asbestmateriaal wanneer het bij werken eenvoudig bereikbaar wordt. Controleer de toestand jaarlijks op wijzigingen.
- Hemelwater dat afspoelt van asbestcement daken of gevels kan asbestdeeltjes bevatten. Gebruik het enkel voor gesloten circuits (bv. spoelen toiletten). Reinig na het vervangen van het dak of de gevel de dakgoten en regenwaterput of -ton om asbesthoudend sediment of slib te verwijderen

- Eenvoudige handelingen: enkel door erkend asbestverwijderaar
Door de mogelijke vezelvrijgave bij het verwijderen van deze toepassing zal een erkend asbestverwijderaar moeten tussen komen om de geschikte verwijdermethode te bepalen. door de aanwezigheid van bitumen zal deze toepassing in stukken verwijderd dienen te worden en is de kans op vezelvrijgave reëel groot met risico's voor eigen gezondheid en omgeving. de asbestverwijderaar zal een correcte verwijdermethode voorstellen afhankelijk van verschillende factoren.

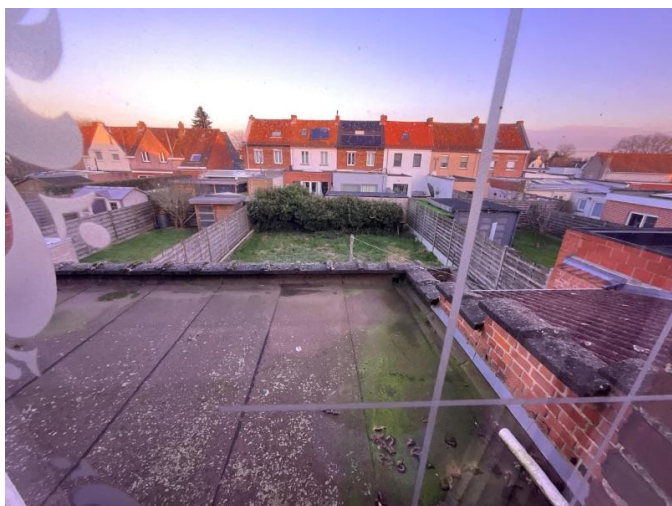
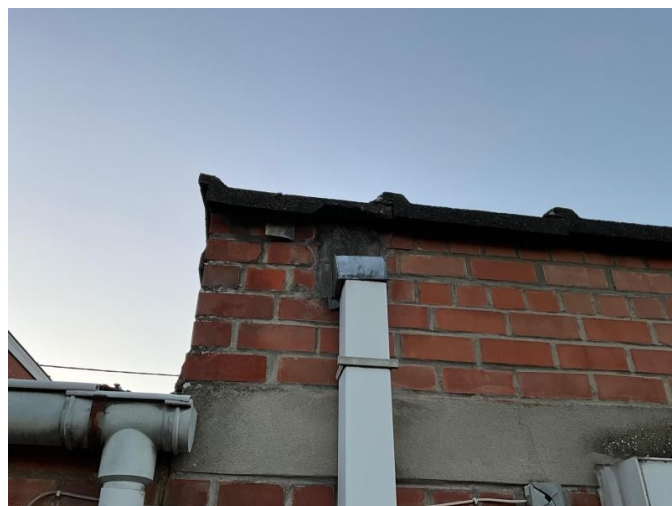
Eindbeoordeling materiaalrisico	Laag materiaalrisico en/of verlaagde kans op vezelvrijgave
---------------------------------	--

Gebondenheid	Categorie 1: hechtgebonden in oorsprong
Asbestsoort (vezeltype)	Alleen chrysotiel
Asbestconcentratie	Laag (< 50%)
Afschermingsgraad van het gehele materiaal	Geheel of deels vrij aan de buitenlucht
Toestand van het materiaal	Licht beschadigd, licht verweerd. Intact materiaal type Pical – asbestboard of categorie III 'gebondenheid'

Beschrijving	Muurafdeksteen
Omgeving	Buiten
Primaire drager	Wand buitenschil
Asbestmateriaal	Deksteen, muurkap - Vol
Bindmiddel van asbestmateriaal	Cement
Gebondenheid op basis van bindmiddel	Hecht
Hoeveelheid (oppervlakte - dikte - aantal)	• 4,00 m ² - 10,00 cm - 1 stuk
Totaal volume	0,40 m ³

Zorgvuldig beheren

- Zorg voor een veilig beheer en verwijder dit asbestmateriaal wanneer het bij werken eenvoudig bereikbaar wordt. Controleer de toestand jaarlijks op wijzigingen.
- Hemelwater dat afspoelt van asbestcement daken of gevels kan asbestdeeltjes bevatten. Gebruik het enkel voor gesloten circuits (bv. spoelen toiletten). Reinig na het vervangen van het dak of de gevel de dakgoten en regenwaterput of -ton om asbesthoudend sediment of slib te verwijderen

- Eenvoudige handelingen: mag via doe-het-zelf of door werknemer(s) met opleidingsattest eenvoudige handelingen
Deze toepassing kan met eenvoudige handelingen verwijderd worden, bij verwijdering PBM's dragen (FFP 3 masker, handschoenen, overall, botten) beschermingsmiddelen voor de omgeving dienen ook genomen te worden. bij verwijdering toepassing in zijn geheel verwijderen bij breken kunnen er vezels vrijkomen. in de juiste zakken verpakken en naar de correcte afvalverwerker afvoeren.

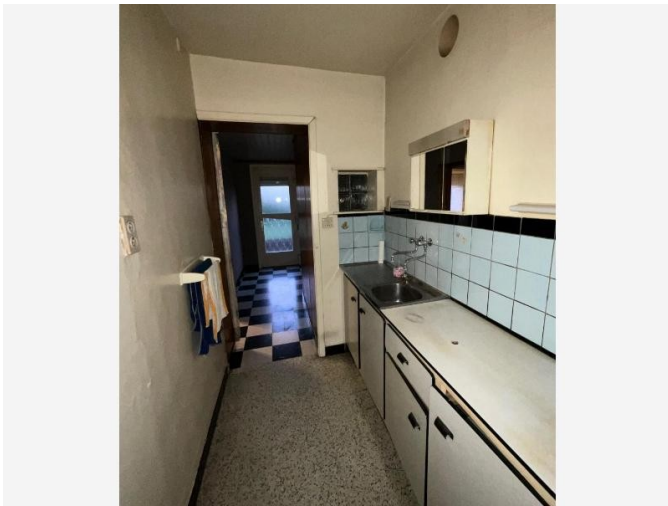
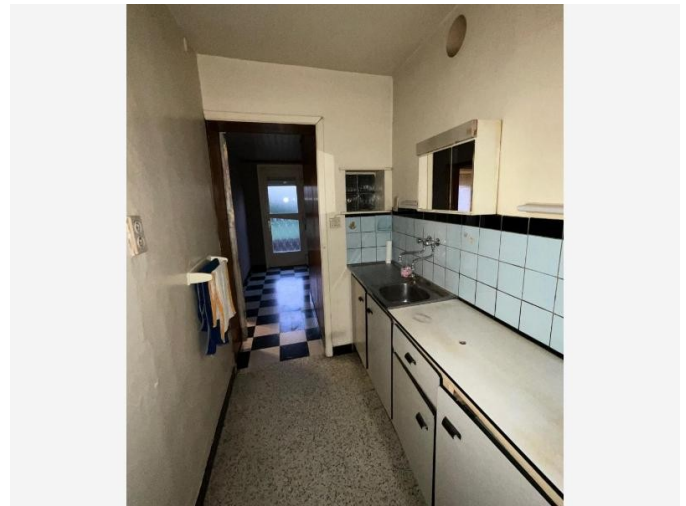
Eindbeoordeling materiaalrisico	Laag materiaalrisico en/of verlaagde kans op vezelvrijgave
---------------------------------	--

Gebondenheid	Categorie 1: hechtgebonden in oorsprong
Asbestsoort (vezeltype)	Crocidoliet aanwezig
Asbestconcentratie	Laag (< 50%)
Afschermingsgraad van het gehele materiaal	Geheel of deels (ook) vrij aan de binnenlucht
Toestand van het materiaal	Onbeschadigd, niet verweerd

Beschrijving	Bakeliet
Omgeving	Binnen
Primaire drager	Communicatie en elektrische infrastructuur en uitrusting
Asbestmateriaal	Plaat, paneel, tablet - Type Bakeliet
Bindmiddel van asbestmateriaal	Kunststof of -hars
Gebondenheid op basis van bindmiddel	Hecht
Hoeveelheid (oppervlakte - dikte - aantal)	• 2,00 m ² - 1,00 cm - 1 stuk
Totaal volume	0,02 m ³
Eenvoudig bereikbaar	Ja
Bevestigingswijze	• Geschroefd

Identificatiemethode	Vaststelling zonder monstername
Destructieve handeling voor identificatie	Nee
Opmerking	De toepassing is terug gevonden in volgende ruimtes; - slaapkamers verdp +1

Zorgvuldig beheren

- Scherm in afwachting van verwijdering het asbestmateriaal af van luchtstromingen en verstoring: bijvoorbeeld door het te verpakken, te fixeren, af te dekken, signalisatie - afbakening aan te brengen, ...
- Zorg voor een veilig beheer en verwijder dit asbestmateriaal wanneer het bij werken eenvoudig bereikbaar wordt. Controleer de toestand jaarlijks op wijzigingen.

- Eenvoudige handelingen: mag via doe-het-zelf of door werknemer(s) met opleidingsattest eenvoudige handelingen
De bakeliet kan met eenvoudige handelingen verwijderd worden, bij de verwijdering traag draaiend gereedschap gebruiken of manueel, FFP 3, overall, handschoenen of andere persoonlijke beschermingsmiddelen. eenmaal niet meer bevestigd kan dit luchtdicht verpakt en afgevoerd worden.

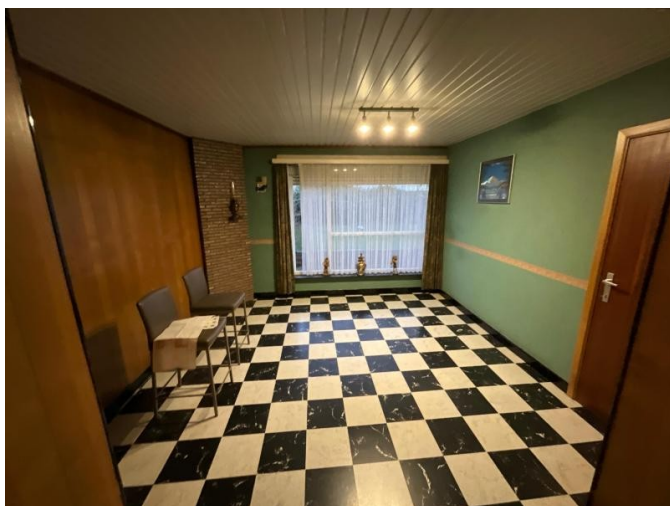
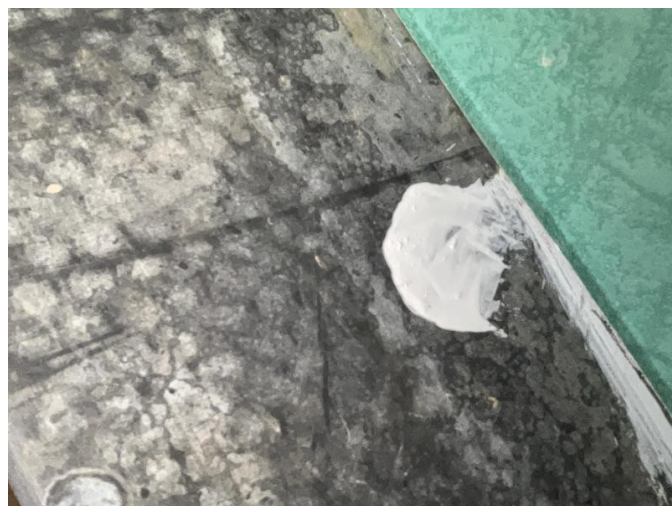
Eindbeoordeling materiaalrisico	Laag materiaalrisico en/of verlaagde kans op vezelvrijgave
---------------------------------	--

Gebondenheid	Categorie 1: hechtgebonden in oorsprong
Asbestsoort (vezeltype)	Alleen chrysotiel
Asbestconcentratie	Laag (< 50%)
Afschermingsgraad van het gehele materiaal	Geheel of deels (ook) vrij aan binnenluchtstromen
Toestand van het materiaal	Licht beschadigd, licht verweerd. Intact materiaal type Pical – asbestboard of categorie III 'gebondenheid'

Beschrijving	Massal toepassingen
Omgeving	Binnen
Primaire drager	Wand vrijstaand (scheidingsmuur, ...)
Asbestmateriaal	Plaat, paneel, tablet - Type Massal
Bindmiddel van asbestmateriaal	Kunststof of -hars
Gebondenheid op basis van bindmiddel	Hecht
Hoeveelheid (gewicht - aantal)	• 4,00 kg - 1 stuk
Totaal gewicht	4,00 kg

Eenvoudig bereikbaar	Ja
Bevestigingswijze	<ul style="list-style-type: none">• Geklemd
Identificatiemethode	Vaststelling zonder monstername
Destructieve handeling voor identificatie	Nee
Opmerking	Toepassing teru te vinden op volgende locatie's: <ul style="list-style-type: none">- tablet living- sierstuk haard

Zorgvuldig beheren

- Scherm in afwachting van verwijdering het asbestmateriaal af van luchtstromingen en verstoring: bijvoorbeeld door het te verpakken, te fixeren, af te dekken, signalisatie - afbakening aan te brengen, ...
- Zorg voor een veilig beheer en verwijder dit asbestmateriaal wanneer het bij werken eenvoudig bereikbaar wordt. Controleer de toestand jaarlijks op wijzigingen.

- Eenvoudige handelingen: mag via doe-het-zelf of door werknemer(s) met opleidingsattest eenvoudige handelingen
De massal tablet mag verwijderd worden met eenvoudige handelingen indien dit in zijn geheel kan gebeuren zonder het stuk te breken zodat mogelijke vezelvrijgave niet mogelijk is. voor het verwijderen indien vrij fixeren, en daarna op zijn geheel in correcte afvalzakken verpakken en dicht kleven. bij het verwijderen FFP 3 masker, handschoenen, overalle en veiligheidschoenen dragen.

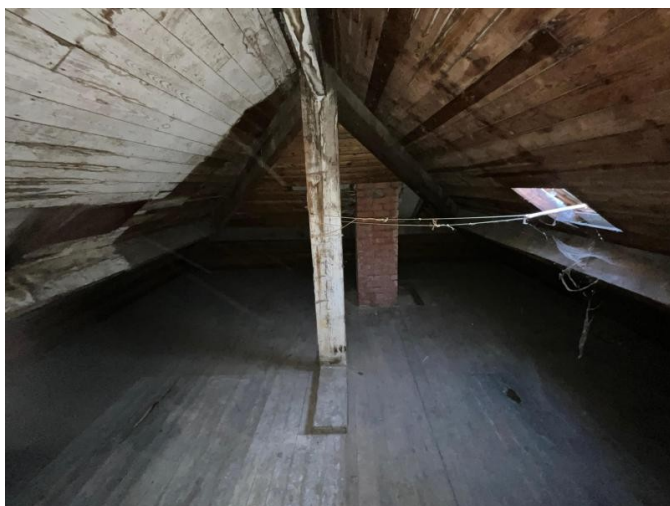
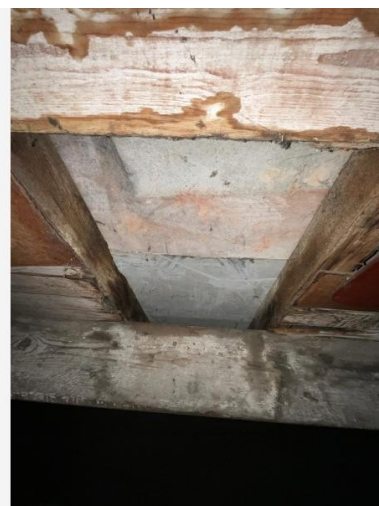
Eindbeoordeling materiaalrisico	Zeer laag materiaalrisico en/of zeer lage kans op vezelvrijgave
---------------------------------	---

Gebondenheid	Categorie 1: hechtgebonden in oorsprong
Asbestsoort (vezeltype)	Alleen chrysotiel
Asbestconcentratie	Laag (< 50%)
Afschermingsgraad van het gehele materiaal	Geheel of deels vrij aan de buitenlucht
Toestand van het materiaal	Onbeschadigd, niet verweerd

Beschrijving	Onderdak woning
Omgeving	Grenst aan binnen- en buitenlucht
Primaire drager	Schuin dak
Asbestmateriaal	Plaat, paneel, tablet - Type Menuiserite
Bindmiddel van asbestmateriaal	Cement
Gebondenheid op basis van bindmiddel	Hecht
Hoeveelheid (oppervlakte - dikte - aantal)	<ul style="list-style-type: none"> 60,00 m² - 1,00 cm - 1 stuk
Totaal volume	0,60 m ³
Eenvoudig bereikbaar	<p>Nee</p> <ul style="list-style-type: none"> Het asbestmateriaal is bedekt (uitgezonderd laag verf, coating, behang, kunststof, textiel) en het wegnemen van het bedekkende materiaal kan niet zonder het bedekkende materiaal te beschadigen.

Zorgvuldig beheren

- Hemelwater dat afspoelt van asbestcement daken of gevels kan asbestdeeltjes bevatten. Gebruik het enkel voor gesloten circuits (bv. spoelen toiletten). Reinig na het vervangen van het dak of de gevel de dakgoten en regenwaterput of -ton om asbesthoudend sediment of slib te verwijderen

- Eenvoudige handelingen: mag via doe-het-zelf of door werknemer(s) met opleidingsattest eenvoudige handelingen
De toepassing kan met eenvoudige handelingen verwijderd worden indien deze vrij is. door de hoogte is het aangeraden dit door een professional te laten gebeuren die de cursus eenvoudige handelingen heeft gevolgd. deze zal met behulp van materieel (hoogtewerker) en het dragen van de juiste persoonlijke beschermingsmiddelen en deze voor de omgeving het materiaal correct verwijderen, verpakken en afvoeren.

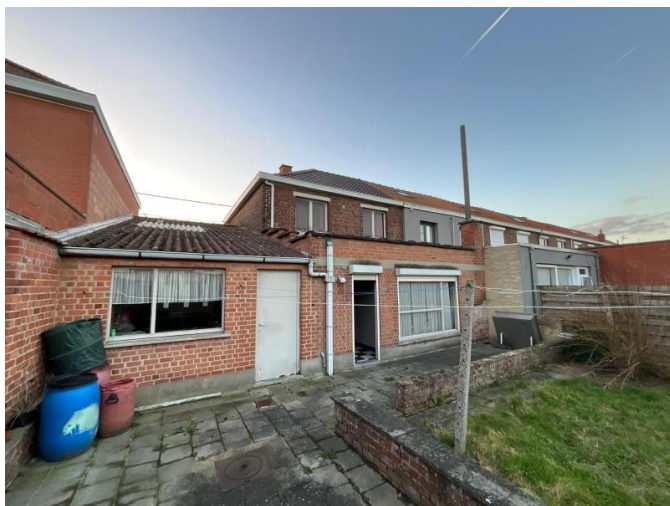
Permanente beperking

Reden: Het te onderzoeken materiaal situeert zich hoger dan 3,50 m te rekenen vanaf een veilige ondergrond

Uitleg van de asbestdeskundige: Hoger dan 3,50m van begane grond

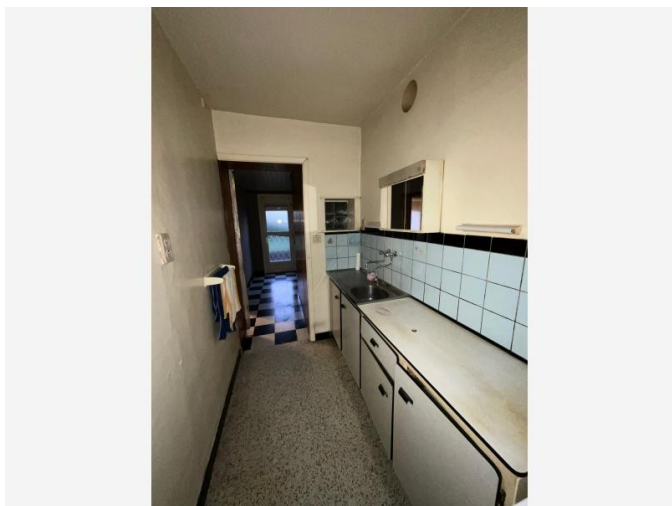
Lijm faiënce tegel:

- toilet gelijkvloers
- keuken gelijkvloers

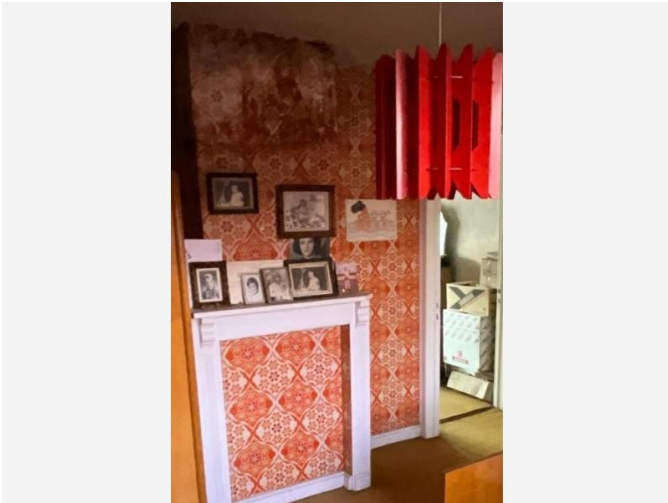
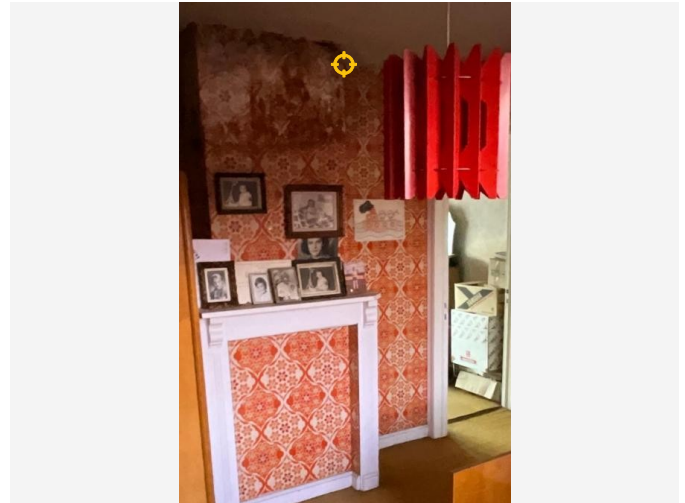
Geen asbest

#	Type	Referentie	Resultaat
11.1	Mengmonster	S2	Geen asbest

Beschrijving	Plakwerk plafond
Omgeving	Binnen
Primaire drager	Plafond

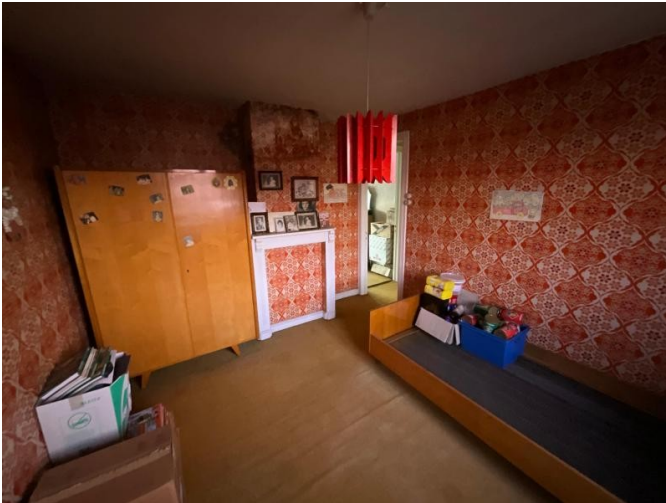
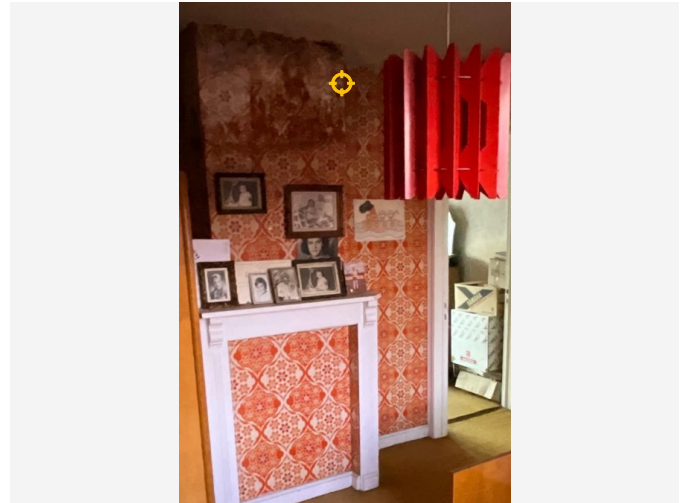
Fiche 12: Plakwerk muren

Geen asbest

#	Type	Referentie	Resultaat
12.1	Mengmonster	S1	Geen asbest

Beschrijving	Plakwerk muren
Omgeving	Binnen
Primaire drager	Binnenwand
