Asbestinventarisatetest

Koning Leopoldstraat 12, 9920 Lievegem

Attestnummer : 20230228-000185.000

Niet-asbestveilig

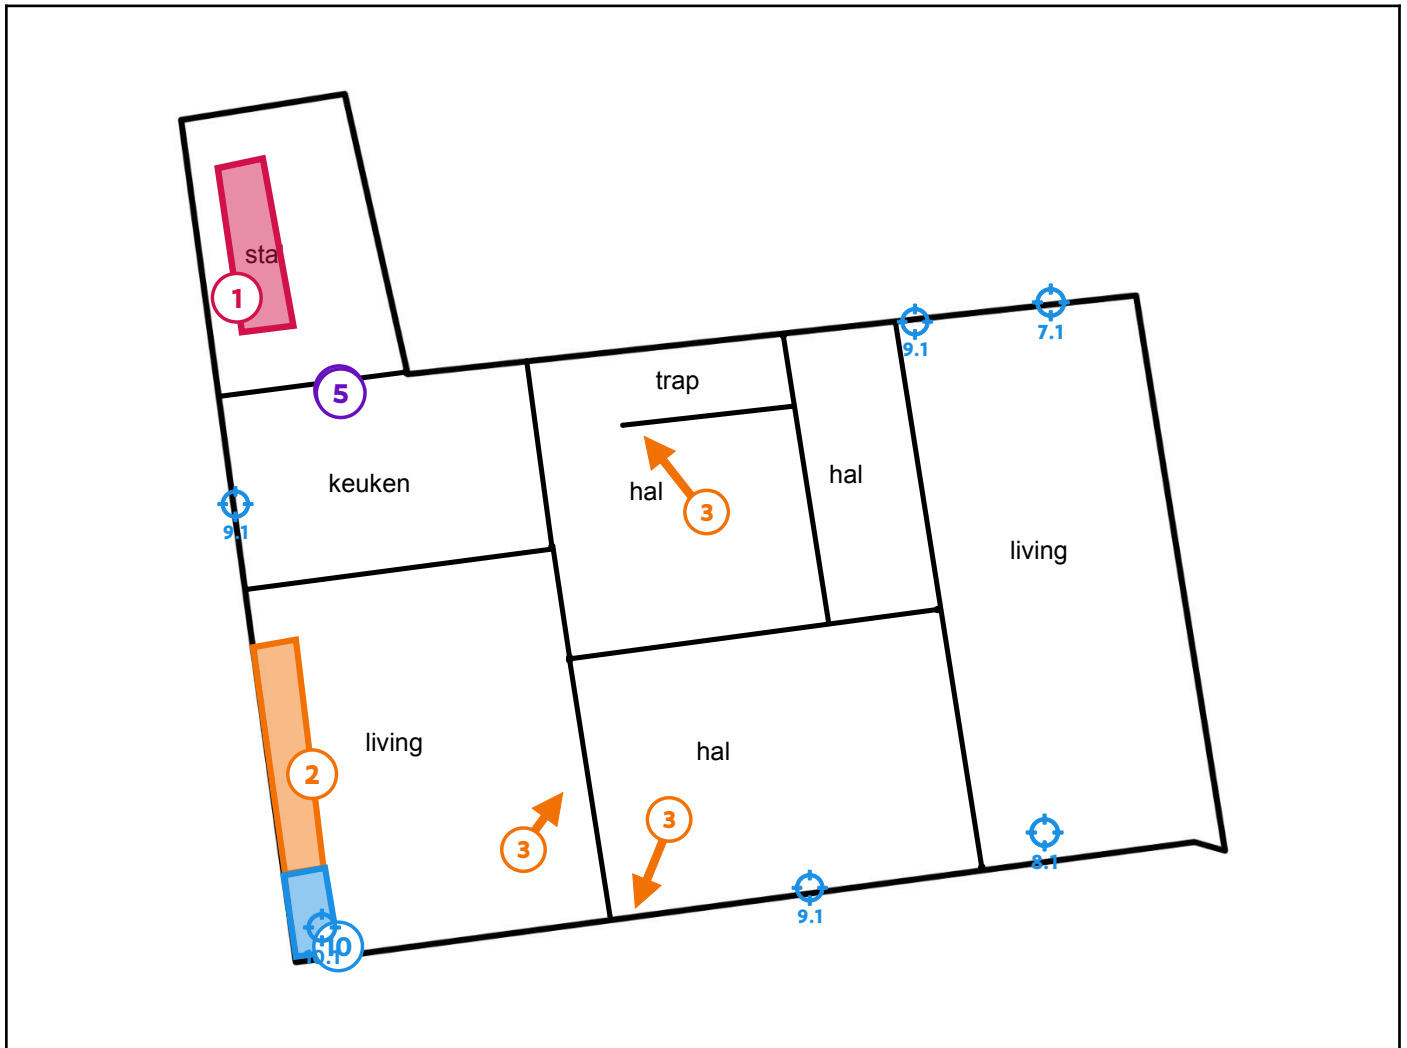
Plan 1.1: Gelijkvloers

Beschrijving	Type	Actie
1. Menuiserie platen	Asbestmateriaal	Dringend verwijderen
2. Vloerzeil	Asbestmateriaal	Verwijderen
3. Bakeliet	Asbestmateriaal	Verwijderen
5. Tegellijn keuken + wc buiten	Advies	-
7. Mastiek ramen	Geen asbest	-
7.1 Code: MM 05	Puntmonster	-
8. Pleisterwerk plafond	Geen asbest	-

8.1 Code: MM 02	Mengmonster	-
9. Pleisterwerk muur	Geen asbest	-
9.1 Code: MM 01	Mengmonster	-
10. Tegel	Geen asbest	-
10.1 Code: MM 03	Puntmonster	-

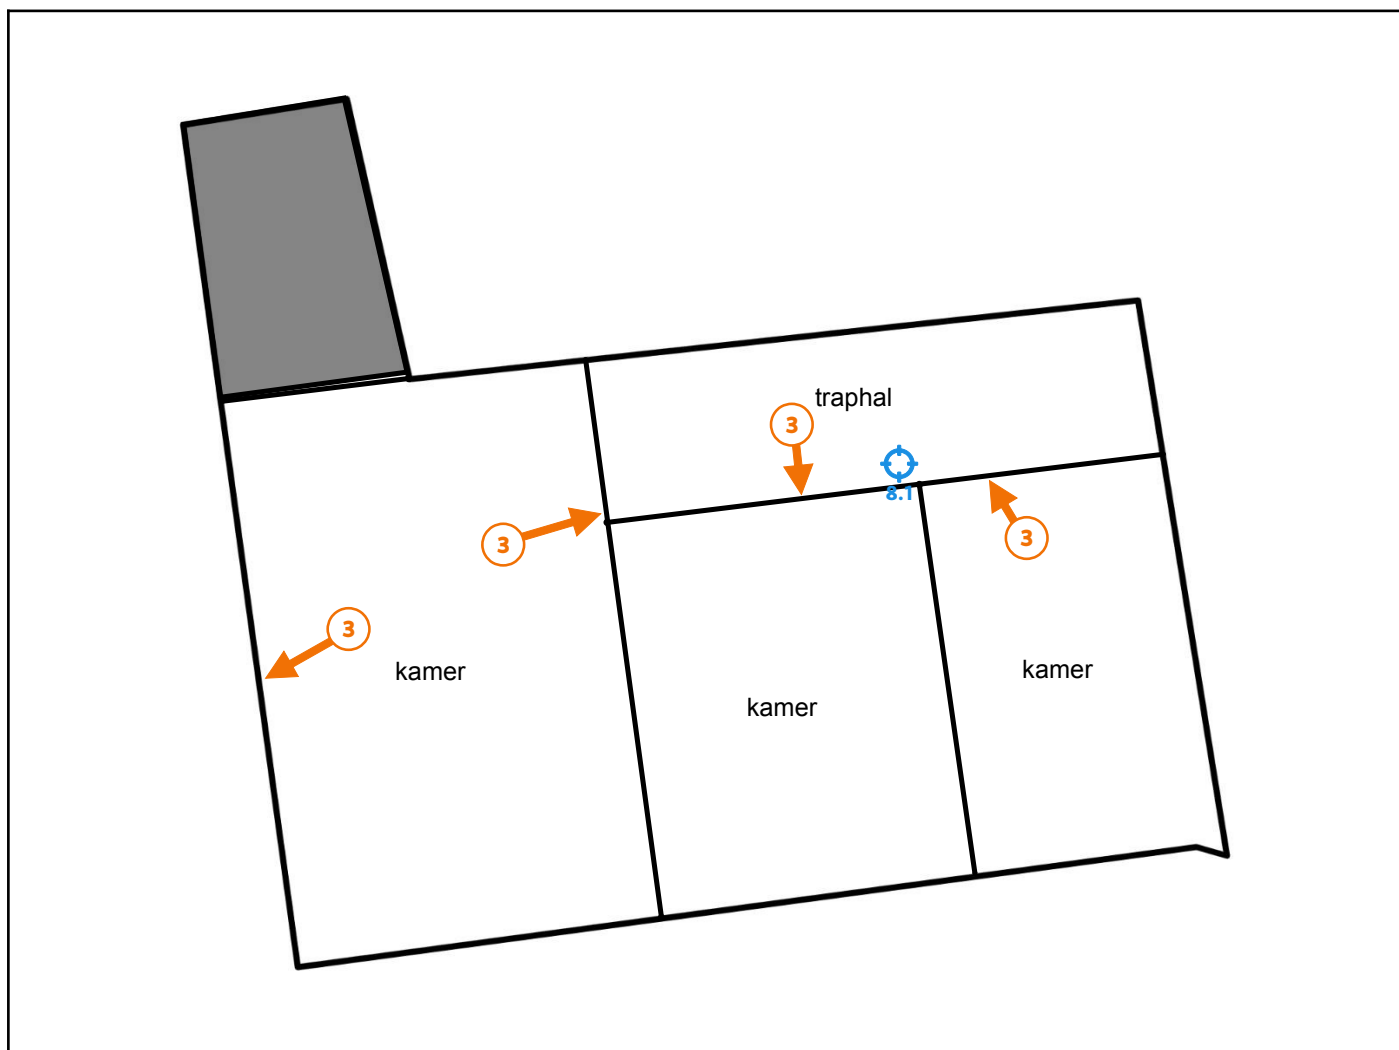
Plan 1.2: Verdiep 1

Beschrijving	Type	Actie
3. Bakeliet	Asbestmateriaal	Verwijderen
8. Pleisterwerk plafond	Geen asbest	-
8.1 Code: MM 02	Mengmonster	-

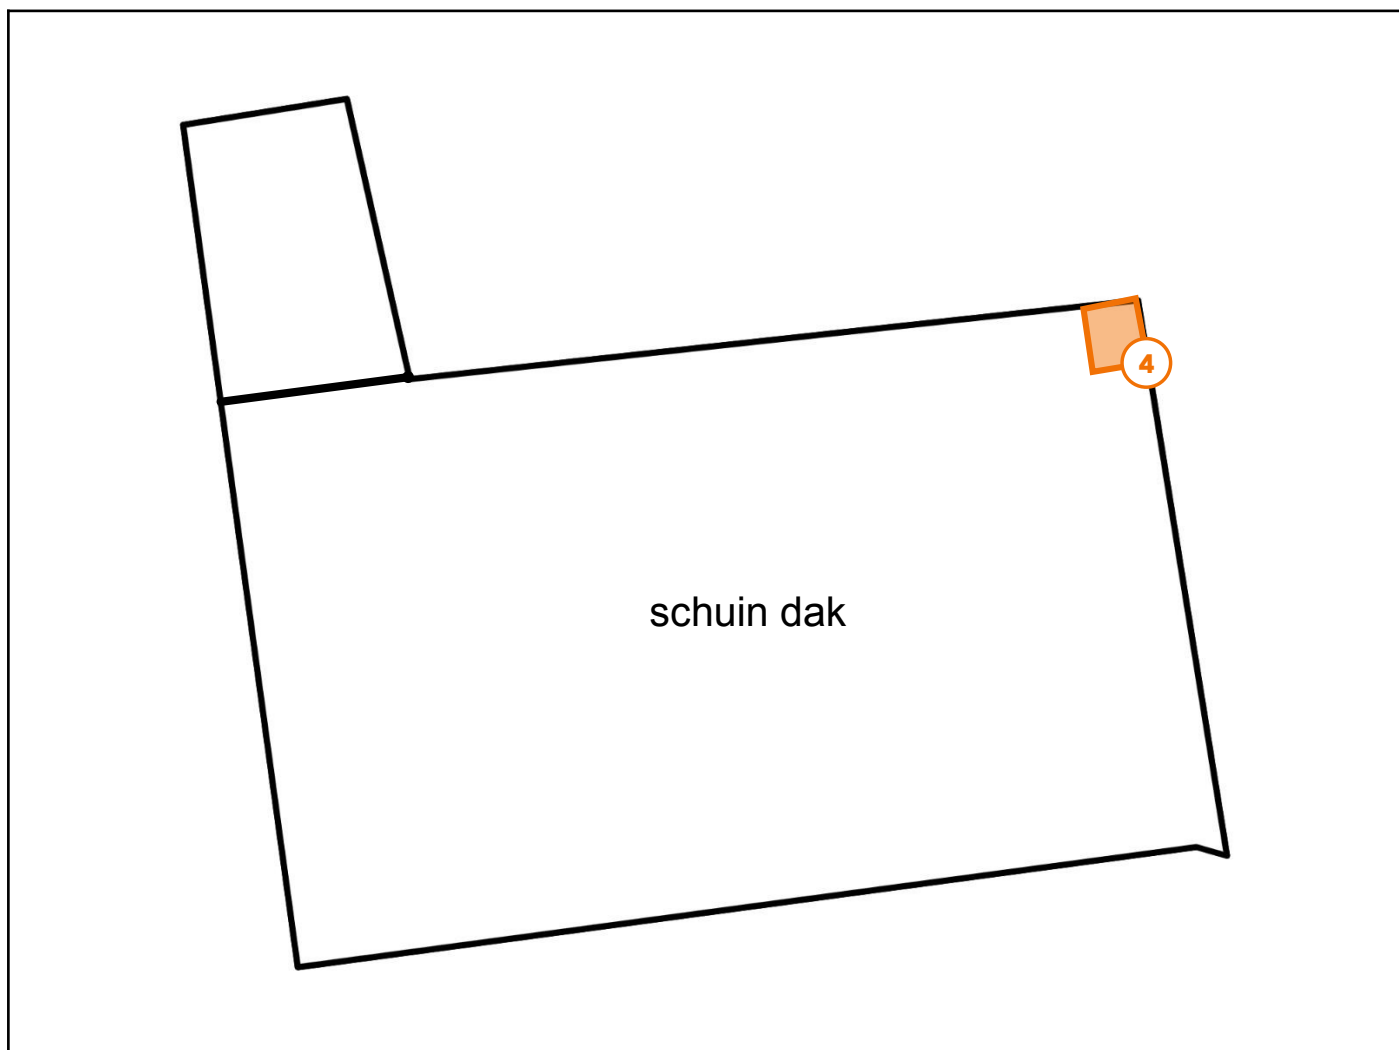
Plan 1.3: Dak

Beschrijving	Type	Actie
4. Rookafvoerbuis	Asbestmateriaal	Verwijderen

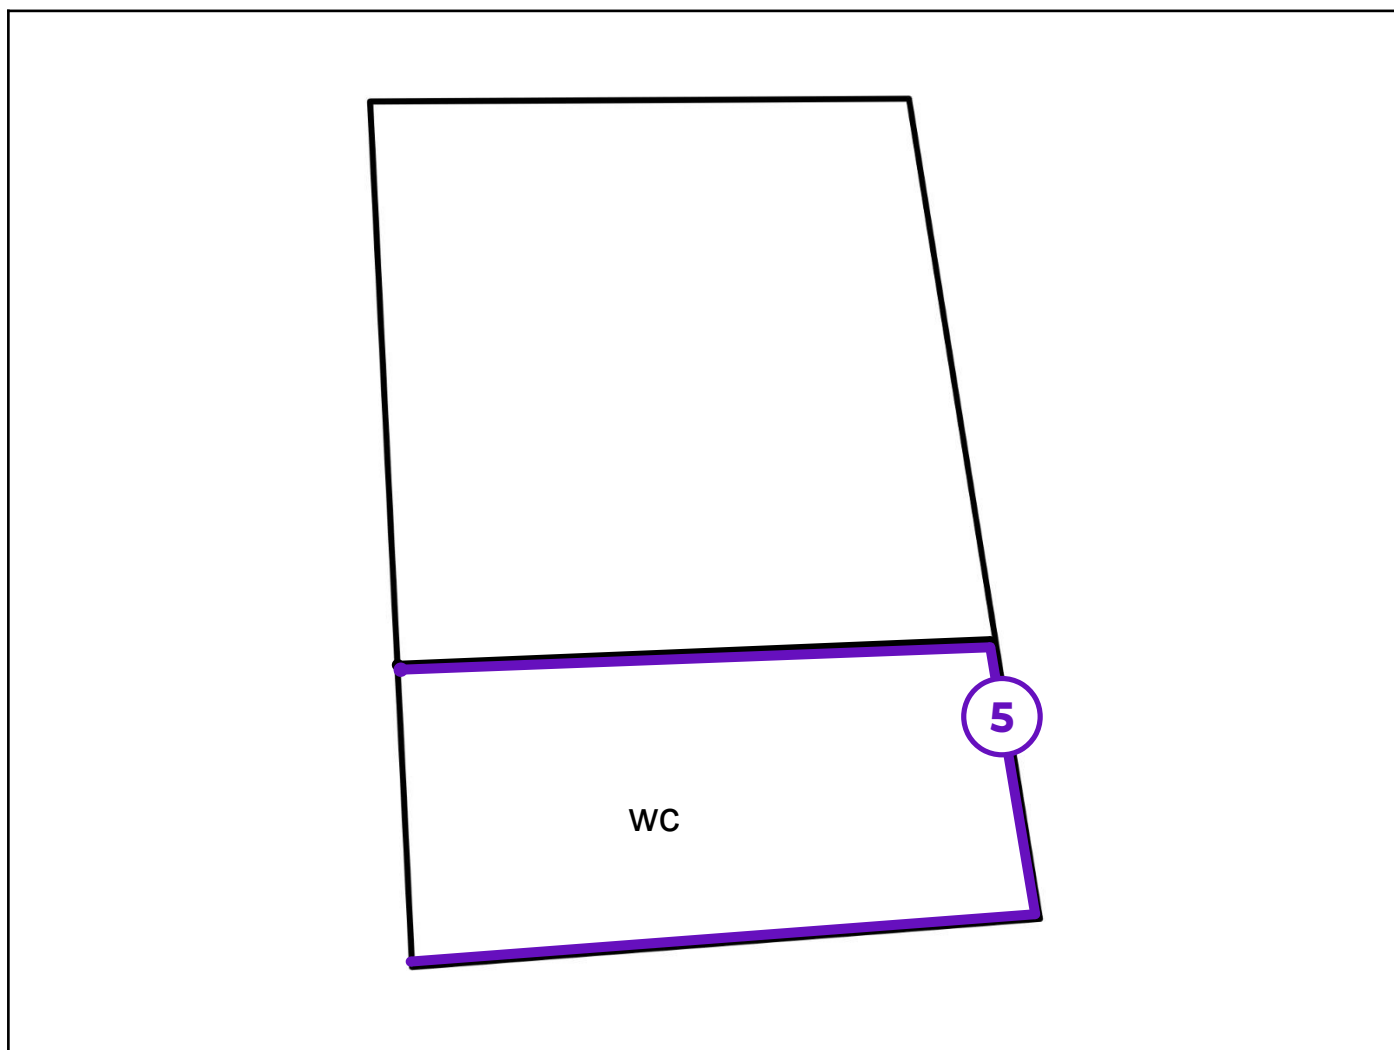
Plan 2.1: Gelijkvloers

Beschrijving	Type	Actie
5. Tegellijn keuken + wc buiten	Advies	-

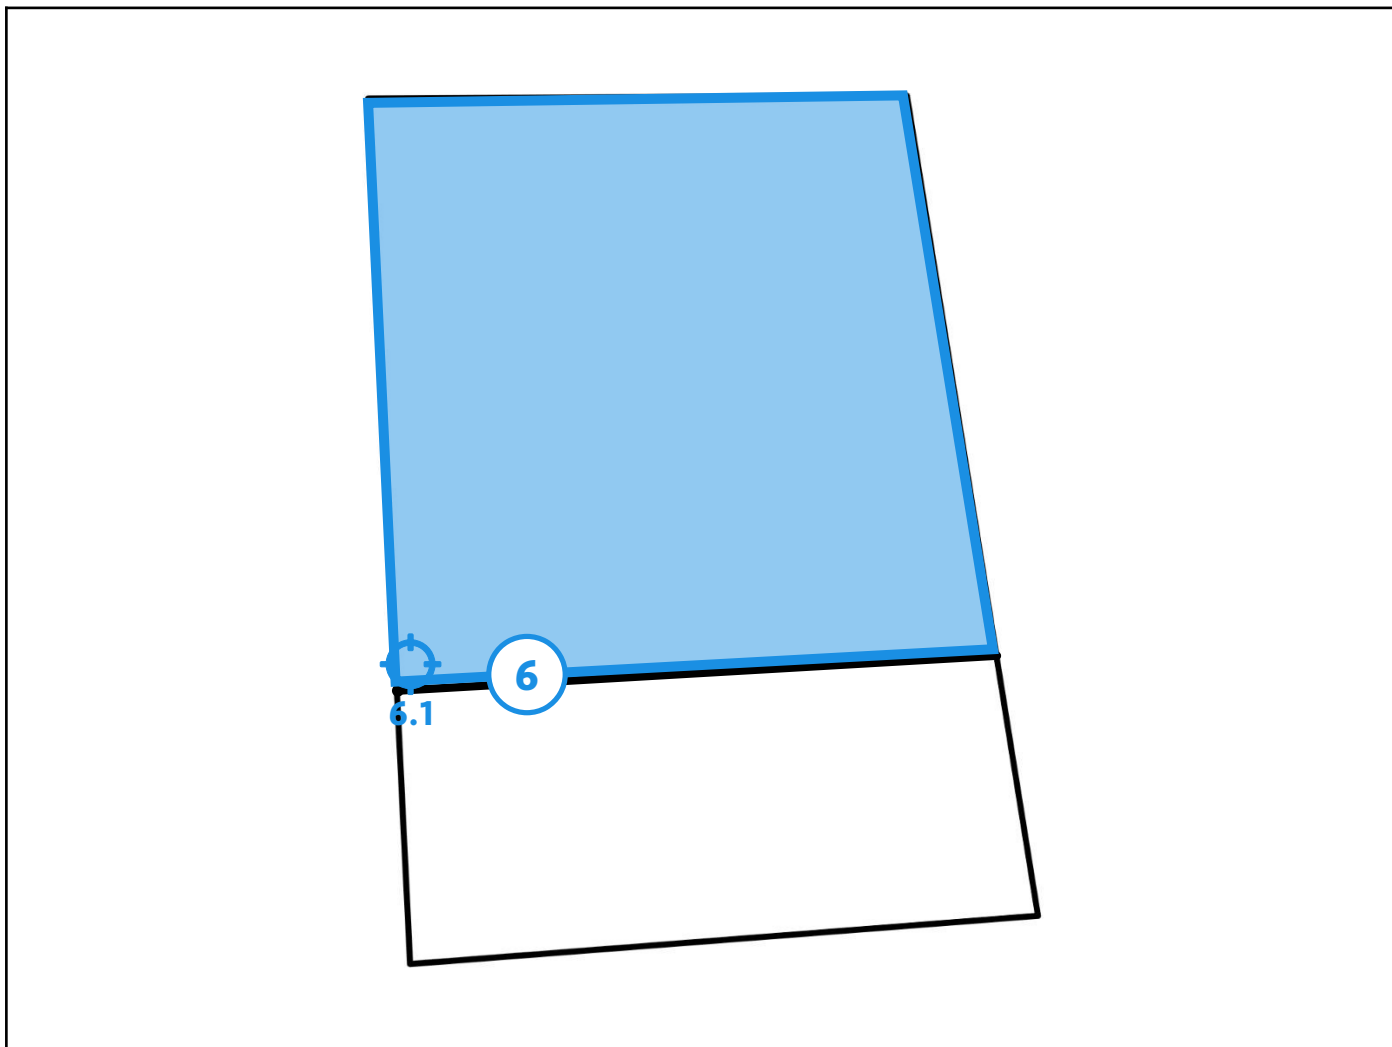
Plan 2.2: Dak

Beschrijving	Type	Actie
6. Roofing	Geen asbest	-
6.1 Code: MM 04	Puntmonster	-

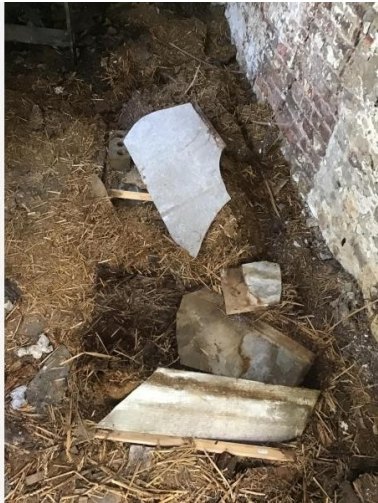
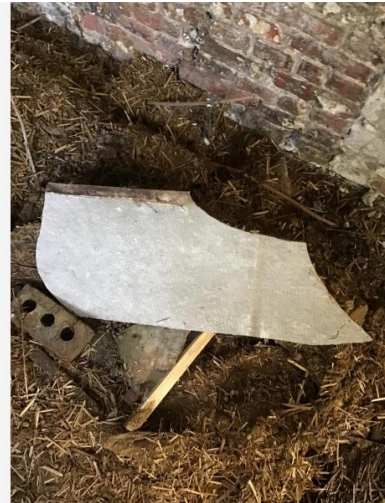
Dringend verwijderen

Beschrijving	Menuiserie platen
Type afvalstof	Betreft resten (contaminatie) van verwerking of beschadiging
Type resten (contaminatie)	<ul style="list-style-type: none">• Stukken, fragmenten (los, opliggend)
Besmette materialen	<ul style="list-style-type: none">• Geen (er is geen vermenging met ander materiaal)
Bron van de resten	Bron van de resten is niet meer aanwezig
Omgeving	Buiten
Primaire drager	Gedemonteerd of buitengebruik gesteld materiaal
Gebondenheid resten	Hecht
Hoeveelheid (gewicht - aantal)	<ul style="list-style-type: none">• 5,00 kg - 1 stuk
Totaal gewicht	5,00 kg
Eenvoudig bereikbaar	Ja
Identificatiemethode	Vaststelling zonder monstername

- Verwijder het asbestafval.

- Eenvoudige handelingen: mag via doe-het-zelf of door werknemer(s) met opleidingsattest eenvoudige handelingen
Indien het asbestverdachte materiaal volledig intact is en er geen vrije asbestvezels zichtbaar zijn, voorziet de wet geen verplichting om deze asbestverdachte toepassing te laten verwijderen door een firma met een opleidingsattest eenvoudige handelingen. U mag, in principe, deze asbesttoepassing zelf verwijderen met in achtneming van de nodige veiligheidsmaatregelen om uzelf en uw omgeving te beschermen. Tijdens het verwijderen van de asbesttoepassing moet het materiaal intact blijven.

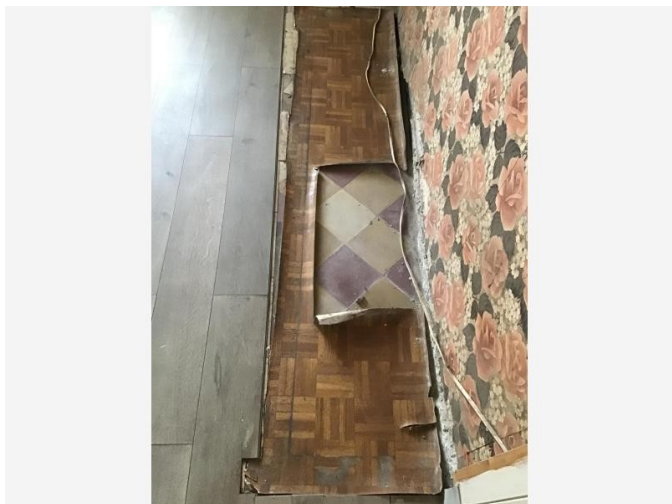
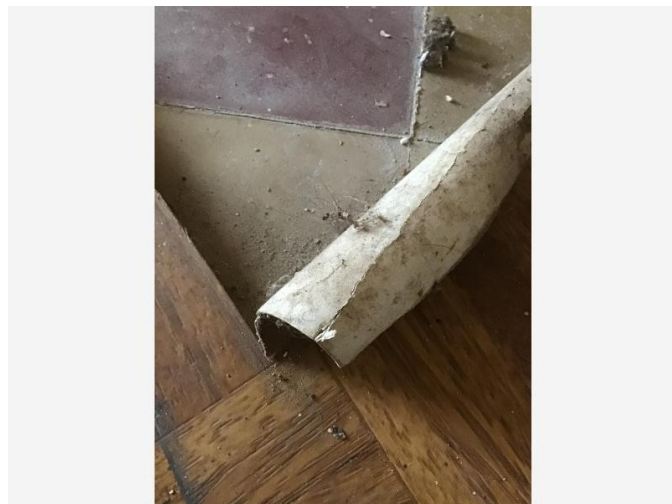
Het asbestmateriaal valt onder de mijlpaal van 2034.

Eindbeoordeling materiaalrisico	Verhoogd materiaalrisico en/of verhoogde kans op vezelvrijgave
---------------------------------	--

Gebondenheid	Categorie 2: niet-hechtgebonden met matrix
Asbestsoort (vezeltype)	Alleen chrysotiel
Asbestconcentratie	Hoog ($\geq 50\%$)
Afschermingsgraad van het gehele materiaal	Geheel of deels (ook) vrij aan de binnenlucht
Toestand van het materiaal	Licht beschadigd, licht verweerd. Intact materiaal type Pical – asbestboard of categorie III 'gebondenheid'

Beschrijving	Vloerzeil
Omgeving	Binnen
Primaire drager	Vloer
Asbestmateriaal	Prefab - afwerking - Vloerzeil
Bindmiddel van asbestmateriaal	Karton - papier - viltachtig
Gebondenheid op basis van bindmiddel	Niet-hechtgebonden
Hoeveelheid (oppervlakte - aantal)	• 2,00 m ² - 1 stuk
Totale oppervlakte	2,00 m ²

- Zorg voor een veilig beheer. Vermijd het beschadigen van het asbestmateriaal. Controleer de toestand jaarlijks op wijzigingen.
- Verwijder dit asbestmateriaal zo snel mogelijk. Volg de toestand goed op.

- Hermetische zone (erkend asbestverwijderaars)
Het verwijderen van het vloerzeil moet gebeuren door bedrijven erkend voor werken van afbraak of verwijdering van asbest en/of materialen die asbest bevatten.

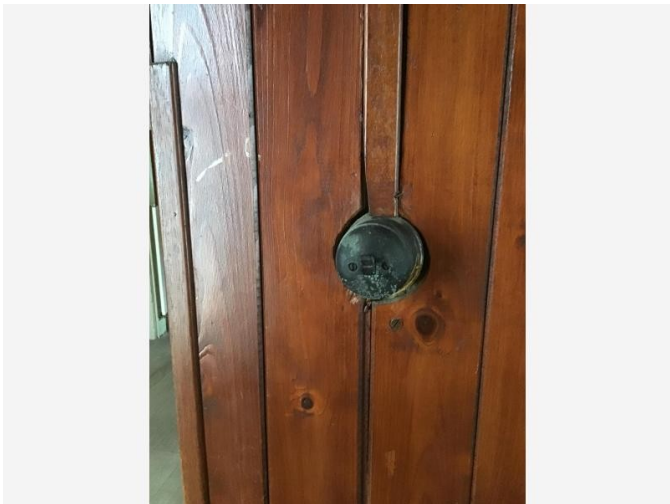
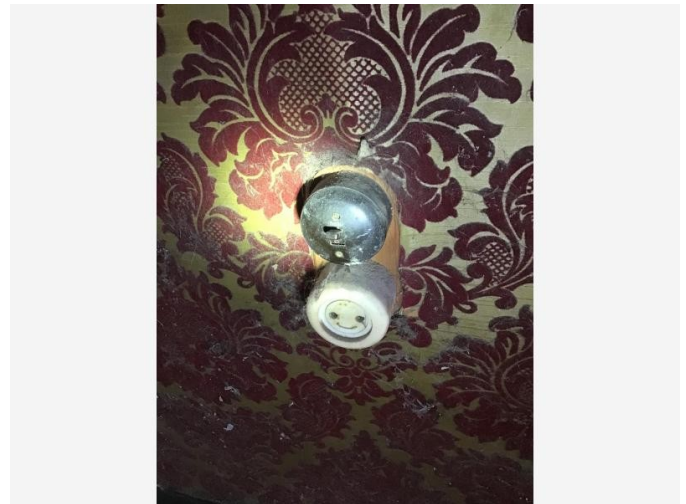
Het asbestmateriaal valt onder de mijlpaal van 2040.

Eindbeoordeling materiaalrisico	Verhoogd materiaalrisico en/of verhoogde kans op vezelvrijgave
---------------------------------	--

Gebondenheid	Categorie 1: hechtgebonden in oorsprong
Asbestsoort (vezeltype)	Crocidoliet aanwezig
Asbestconcentratie	Laag (< 50%)
Afschermingsgraad van het gehele materiaal	Geheel of deels (ook) vrij aan de binnenlucht
Toestand van het materiaal	Licht beschadigd, licht verweerd. Intact materiaal type Pical – asbestboard of categorie III 'gebondenheid'

Beschrijving	Bakeliet
Omgeving	Binnen
Primaire drager	Binnenwand
Asbestmateriaal	Plaat, paneel, tablet - Type Bakeliet
Bindmiddel van asbestmateriaal	Kunststof of -hars
Gebondenheid op basis van bindmiddel	Hecht
Hoeveelheid (oppervlakte - dikte - aantal)	• 0,20 m ² - 11,00 cm - 1 stuk
Totaal volume	0,022 m ³

- Zorg voor een veilig beheer. Vermijd het beschadigen van het asbestmateriaal. Controleer de toestand jaarlijks op wijzigingen.

- Eenvoudige handelingen: mag via doe-het-zelf of door werknemer(s) met opleidingsattest eenvoudige handelingen
Indien het asbestverdachte materiaal volledig intact is en er geen vrije asbestvezels zichtbaar zijn, voorziet de wet geen verplichting om deze asbestverdachte toepassing te laten verwijderen door een firma met een opleidingsattest eenvoudige handelingen. U mag, in principe, deze asbesttoepassing zelf verwijderen met in achtneming van de nodige veiligheidsmaatregelen om Uzelf en uw omgeving te beschermen. Tijdens het verwijderen van de asbesttoepassing moet het materiaal intact blijven.

De verwijdering van het materiaal moet met de nodige zorg en veiligheidsvoorzieningen gebeuren.

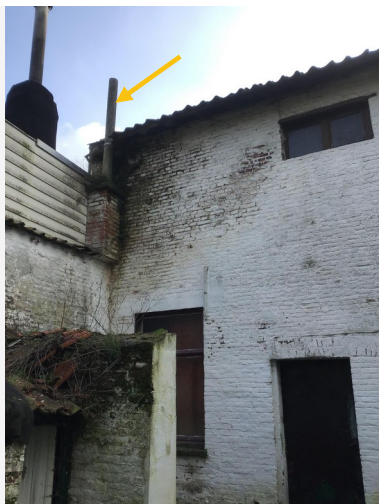
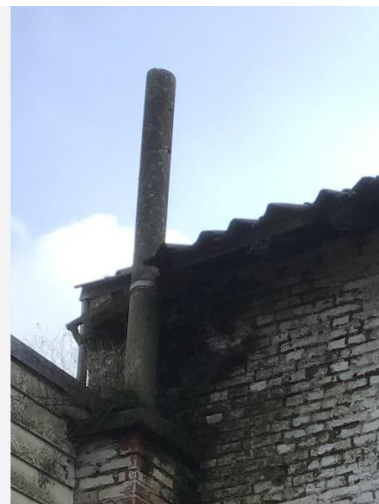
Het asbestmateriaal valt onder de mijlpaal van 2034.

Eindbeoordeling materiaalrisico	Laag materiaalrisico en/of verlaagde kans op vezelvrijgave
---------------------------------	--

Gebondenheid	Categorie 1: hechtgebonden in oorsprong
Asbestsoort (vezeltype)	Crocidoliet aanwezig
Asbestconcentratie	Laag (< 50%)
Afschermingsgraad van het gehele materiaal	Geheel of deels vrij aan de buitenlucht
Toestand van het materiaal	Licht beschadigd, licht verweerd. Intact materiaal type Pical – asbestboard of categorie III 'gebondenheid'

Beschrijving	Rookafvoerbuis
Omgeving	Buiten
Primaire drager	Schuin dak
Asbestmateriaal	Rookgaskanaal

- Zorg voor een veilig beheer. Vermijd het beschadigen van het asbestmateriaal. Controleer de toestand jaarlijks op wijzigingen.
- Zorg voor een veilig beheer en verwijder dit asbestmateriaal wanneer het bij werken eenvoudig bereikbaar wordt. Controleer de toestand jaarlijks op wijzigingen.

- Eenvoudige handelingen: mag via doe-het-zelf of door werknemer(s) met opleidingsattest eenvoudige handelingen
Voor een asbestverdacht rookafvoerkanaal voorziet de wet geen verplichting om deze asbestverdachte toepassing te laten verwijderen door een firma met een opleidingsattest eenvoudige handelingen. U mag, in principe, ongeacht beschadigingen of vrije asbestvezels, deze asbesttoepassing zelf verwijderen met inachtneming van de nodige veiligheidsmaatregelen om uzelf en uw omgeving te beschermen. Een beschadigde asbesttoepassing in slechte staat kan makkelijk verder breken of vergruizen. Er komen dan schadelijke asbestvezels vrij die ingeademd kunnen worden.

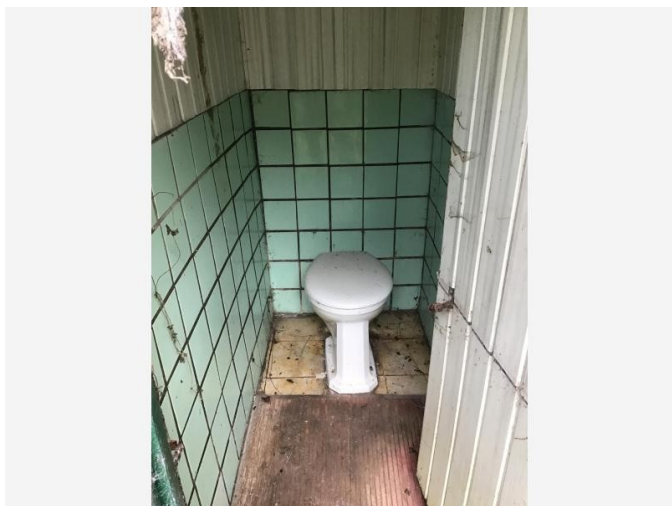
De muurtegels waren in goede staat en er was geen beschadiging vast te stellen.

In de periode dat deze woning werd gebouwd, werd frequent asbestverdachte tegellijm gebruikt.

Bij verwijdering muurtegels is het raadzaam de nodige beschermingsmiddelen te dragen om alle risico uit te sluiten.

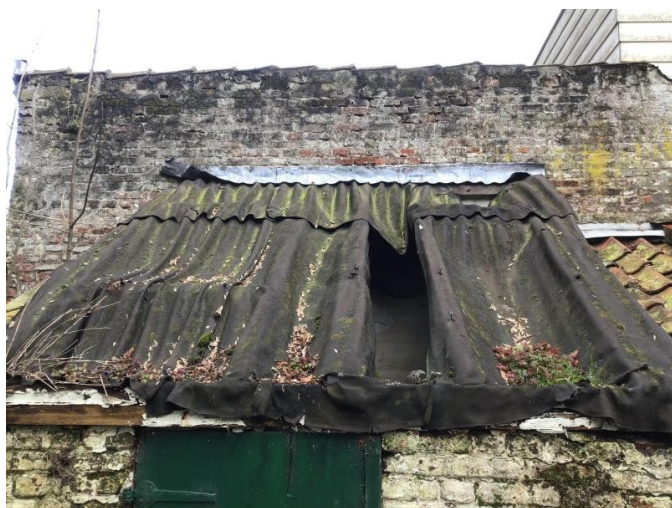
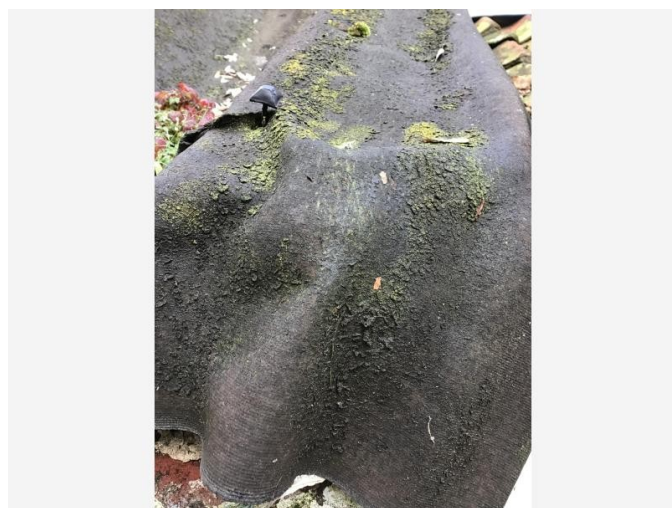
Fiche 6: Roofing

Geen asbest

#	Type	Referentie	Resultaat
6.1	Puntmonster	MM 04	Geen asbest

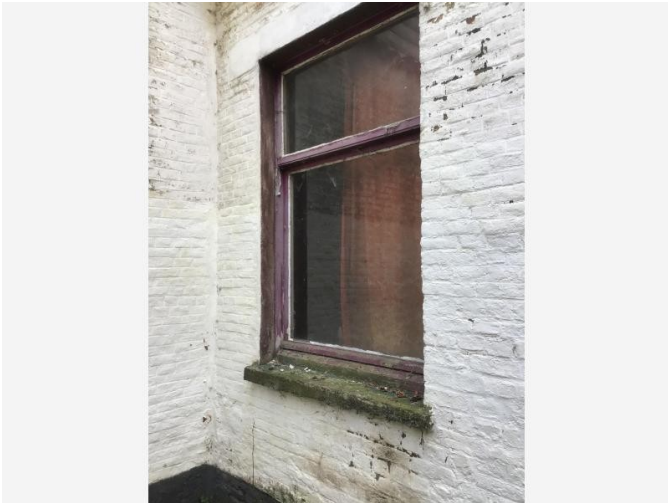
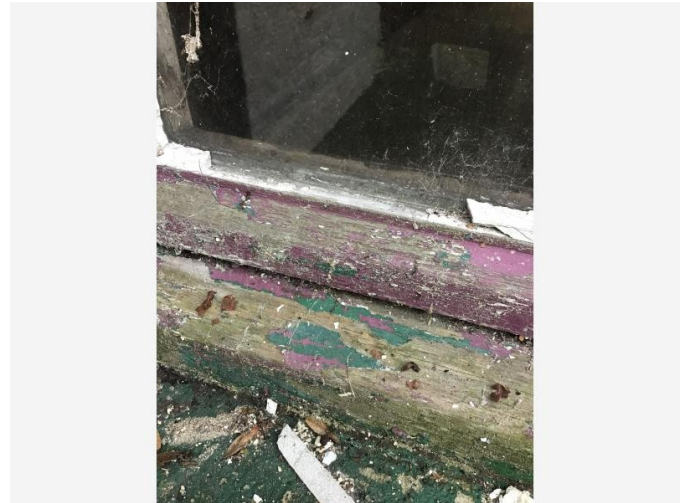
Geen asbest

#	Type	Referentie	Resultaat
7.1	Puntmonster	MM 05	Geen asbest

Beschrijving	Mastiek ramen
Omgeving	Buiten
Primaire drager	Wandopening verticaal (raam, deur, ...)
Bindmiddel van materiaal	Kitten, mastiek, pasta

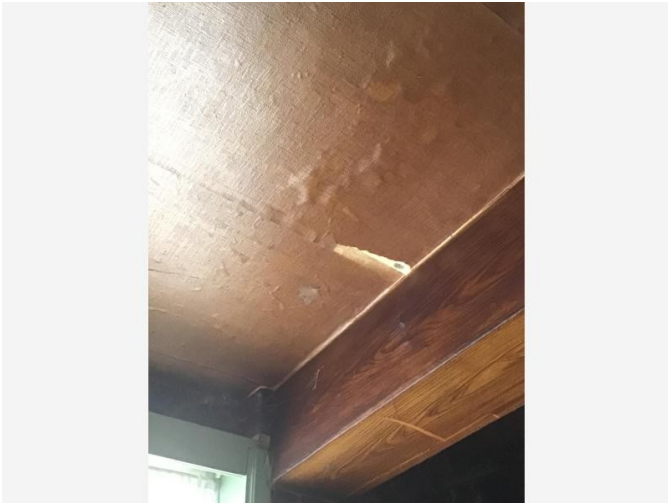
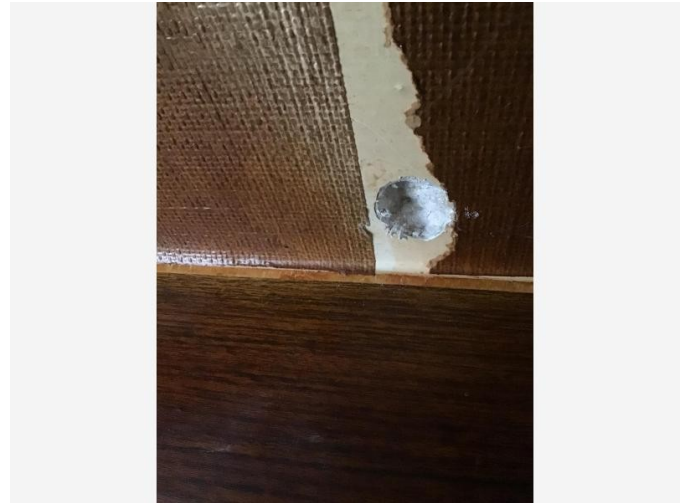
Fiche 8: Pleisterwerk plafond

Geen asbest

#	Type	Referentie	Resultaat
8.1	Mengmonster	MM 02	Geen asbest

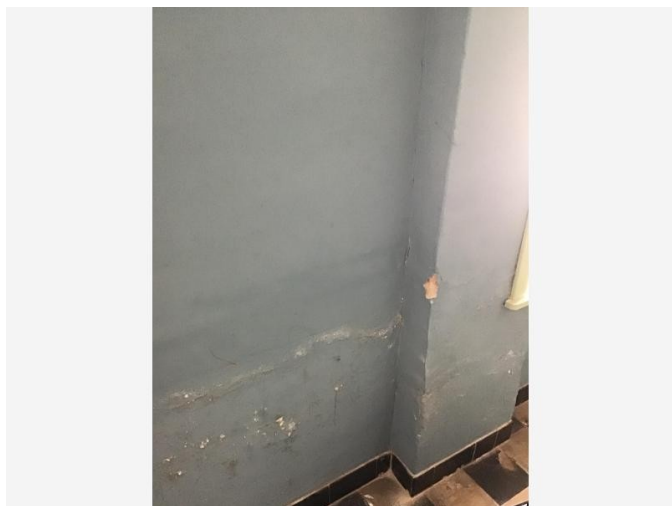
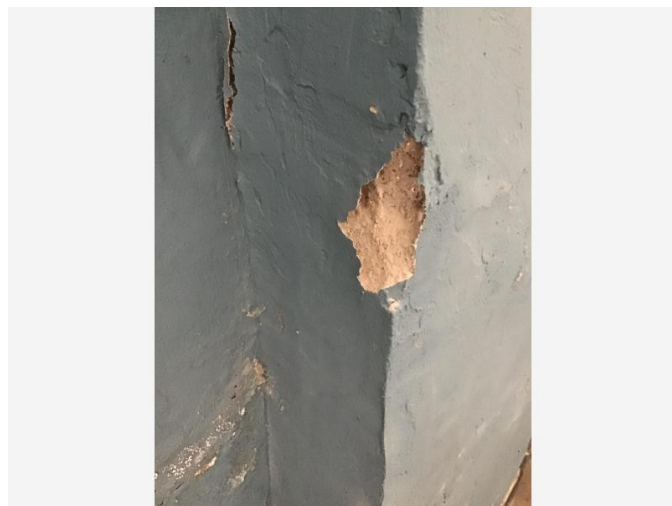
Geen asbest

#	Type	Referentie	Resultaat
9.1	Mengmonster	MM 01	Geen asbest

Beschrijving	Pleisterwerk muur
Omgeving	Binnen
Primaire drager	Binnenwand
Bindmiddel van materiaal	Gips - kalk

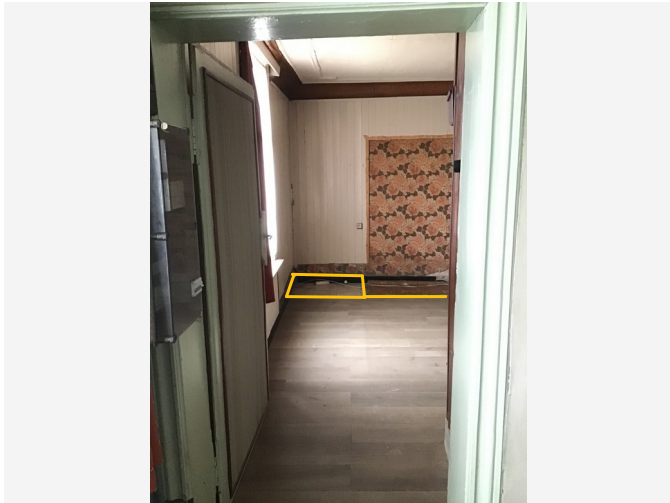
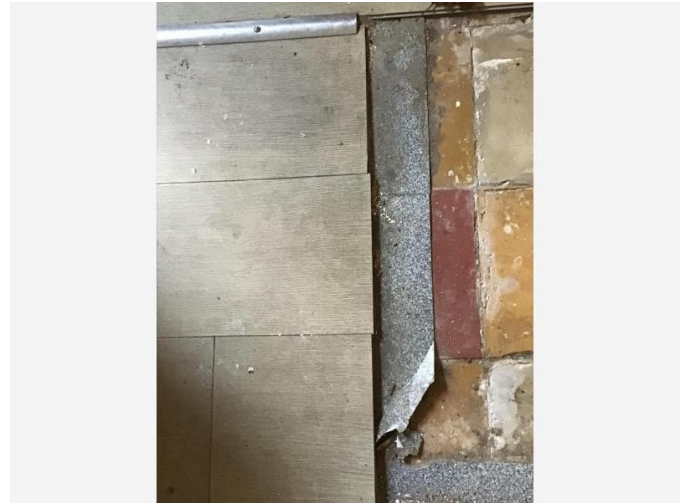
Geen asbest

#	Type	Referentie	Resultaat
10.1	Puntmonster	MM 03	Geen asbest

Beschrijving	Tegel
Omgeving	Binnen
Primaire drager	Vloer
Bindmiddel van materiaal	Kunststof of -hars
