# Asbestinventarisatetest

Nieuwstraat 31, 1840 Londerzeel

Attestnummer : 20231228-000236.000

## Niet-asbestveilig

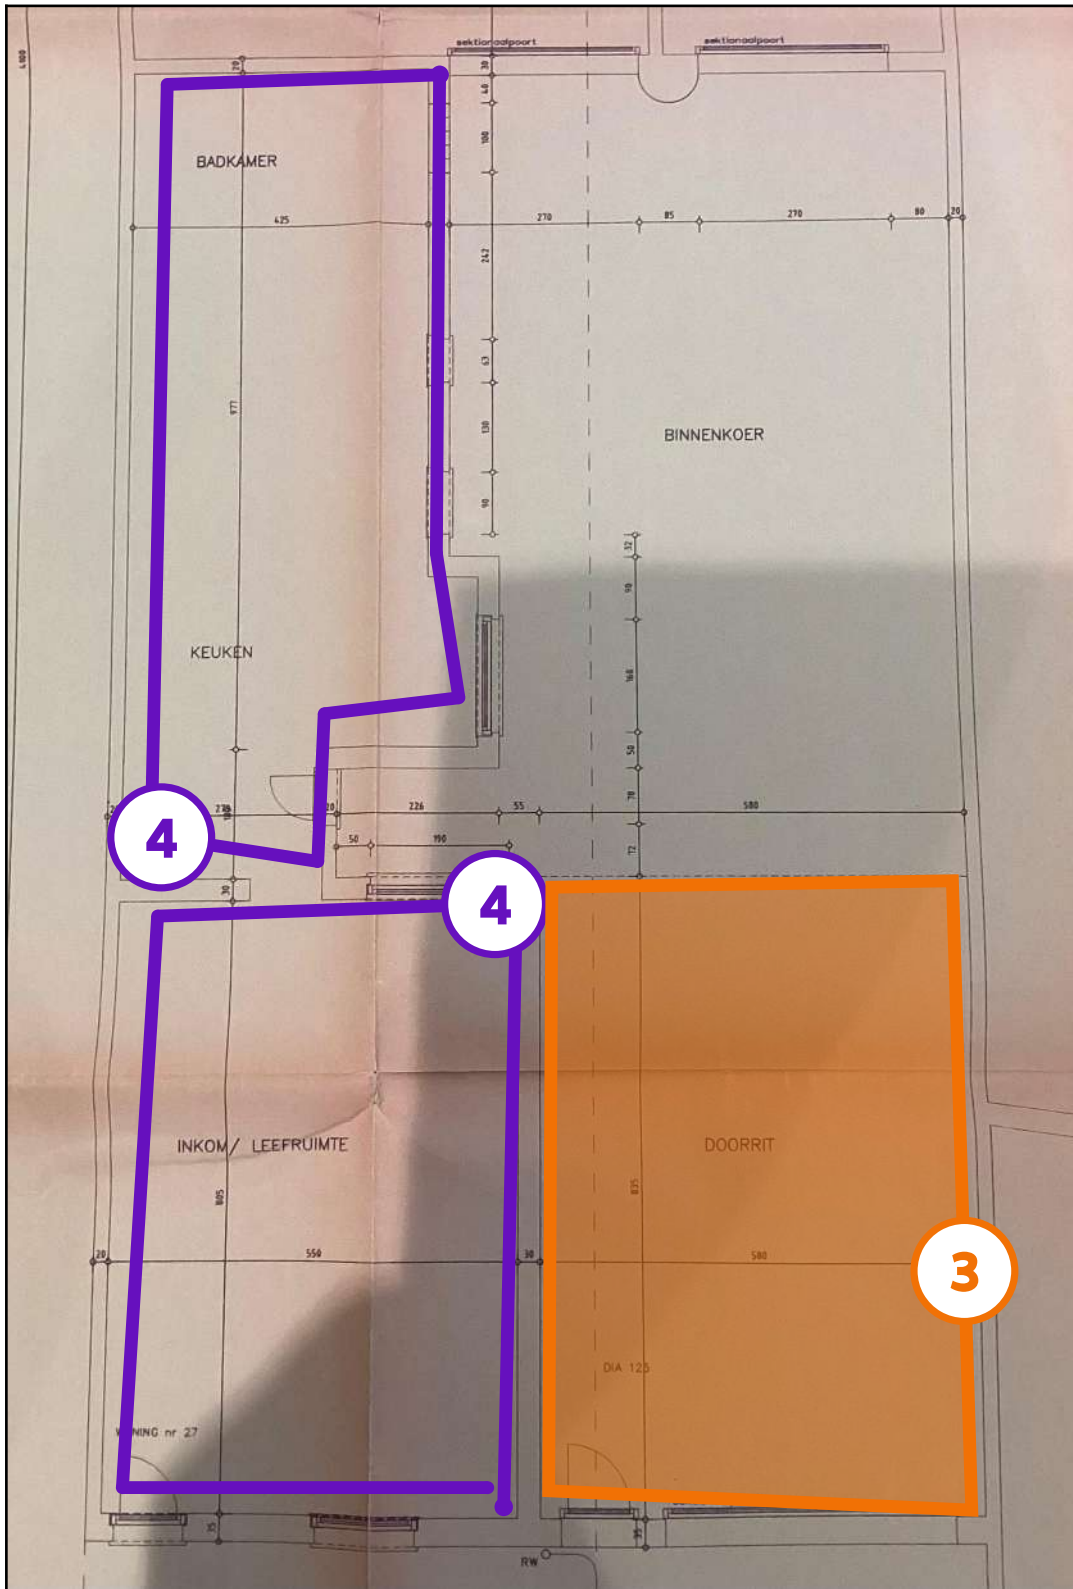
# Plan 1.1: Gelijkvloers vooraan

3. Golfplaten	Asbestmateriaal	<a href="#">Verwijderen</a>
4. Binnenmuren	Beperking	-

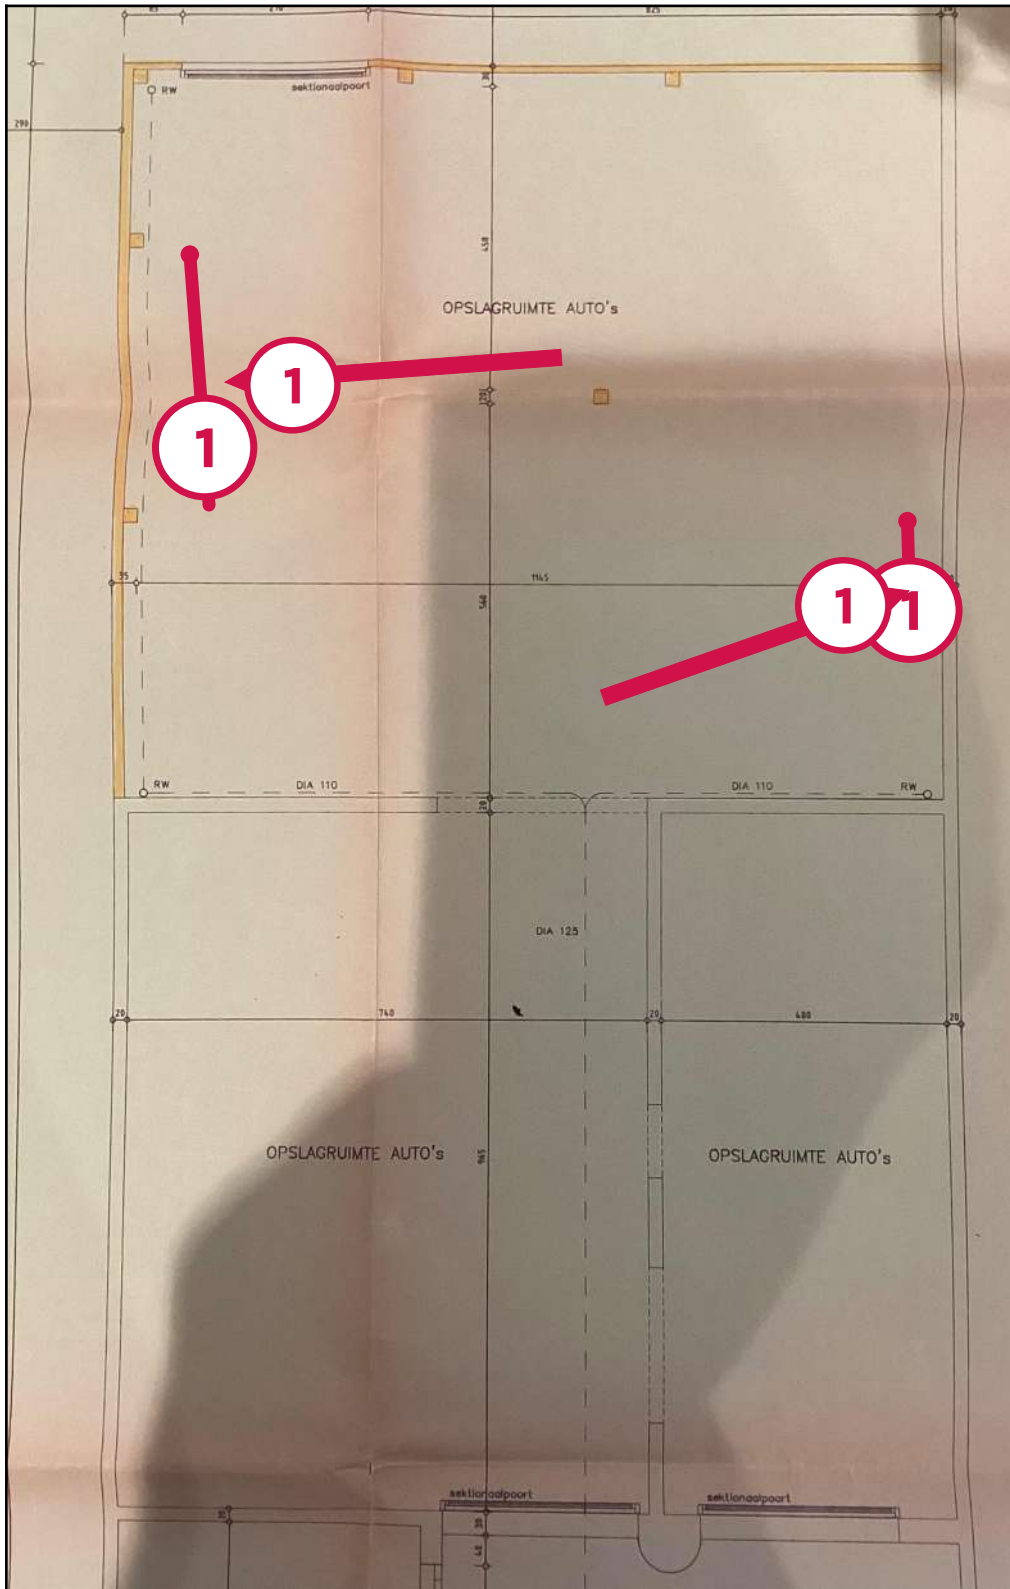
## Plan 1.3: Gelijkvloers achteraan

1. Golfplaten en buizen

Asbestmateriaal

Dringend verwijderen

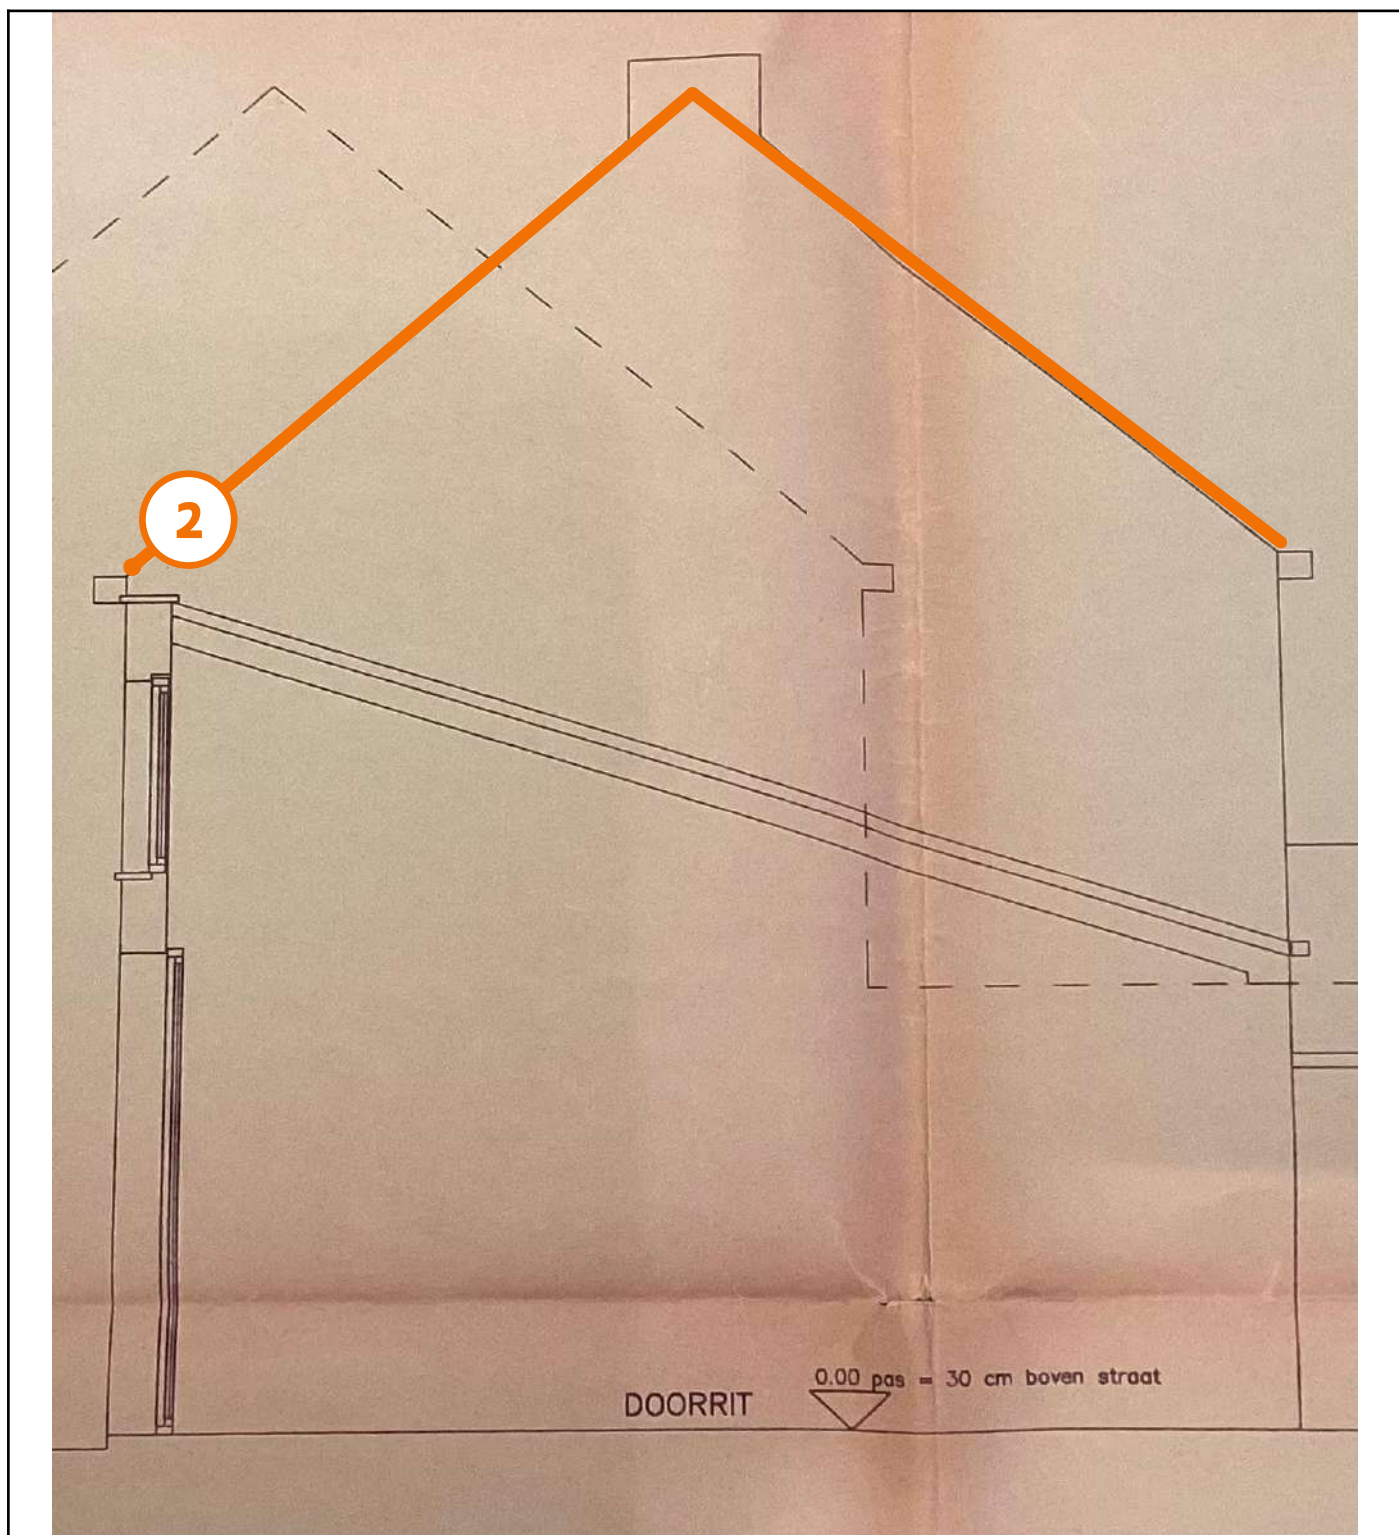
## Plan 1.5: Doorsnede

Beschrijving	Type	Actie
2. Leien	Asbestmateriaal	<a href="#">Verwijderen</a>

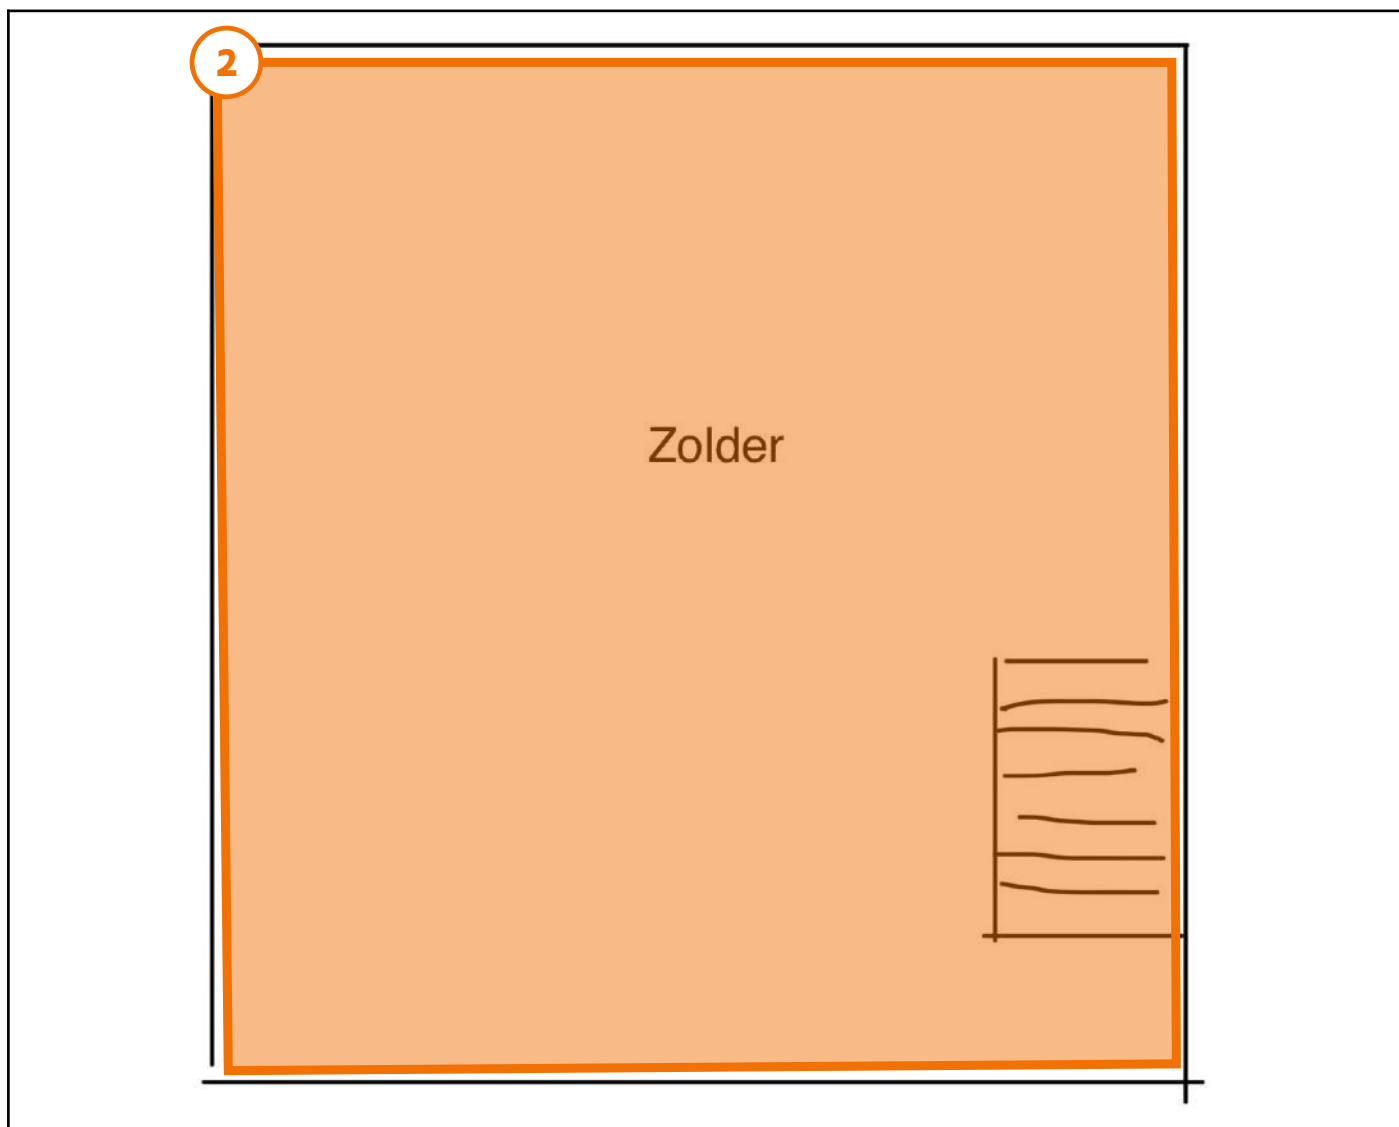
## Plan 1.9: Zolder

Beschrijving	Type	Actie
2. Leien	Asbestmateriaal	<a href="#">Verwijderen</a>

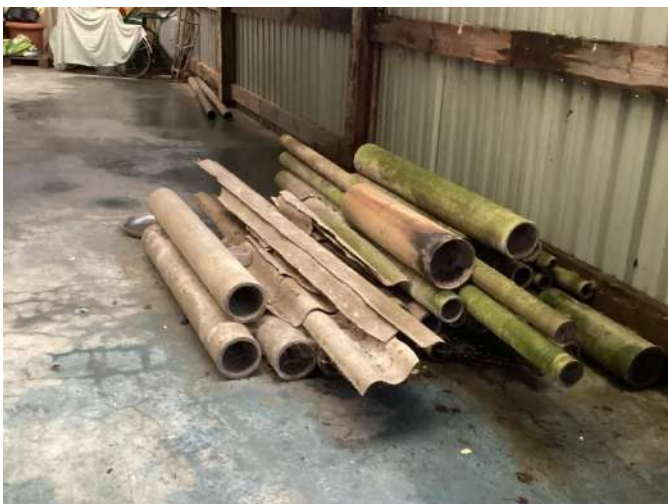
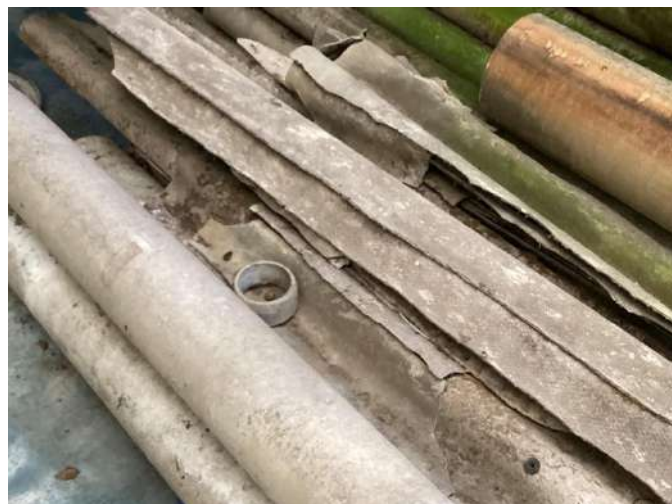
**Dringend verwijderen**

Beschrijving	Golfplaten en buizen
Type afvalstof	Betreft stock-voorraad of gedemonteerde asbestmaterialen
Aanwezige resten	Stukken golfplaat en buizen , worden nog verwijderd door de eigenaar.
Omgeving	Binnen
Primaire drager	Vloer
Asbestmaterialen	<ul style="list-style-type: none"><li>• Buis, koker, leiding, pijp, doorvoer</li><li>• Dak- en gevelbekleding - Golfplaat</li></ul>
Bindmiddel van asbestmateriaal	Cement
Gebondenheid op basis van bindmiddel	Hecht
Hoeveelheid (gewicht - aantal)	<ul style="list-style-type: none"><li>• 200,00 kg - 1 stuk</li></ul>
Totaal gewicht	200,00 kg
Eenvoudig bereikbaar	Ja
Identificatiemethode	Vaststelling zonder monsternamen

- Verwijder het asbestafval.

- Eenvoudige handelingen: mag via doe-het-zelf of door werknemer(s) met opleidingsattest eenvoudige handelingen  
Kan door particulier verwijderd worden zonder breken of beschadigen bij verwijderen.  
Draag steeds handschoenen en een ffp3 mondkap.  
Voor verdere informatie zie de site van OVAM.

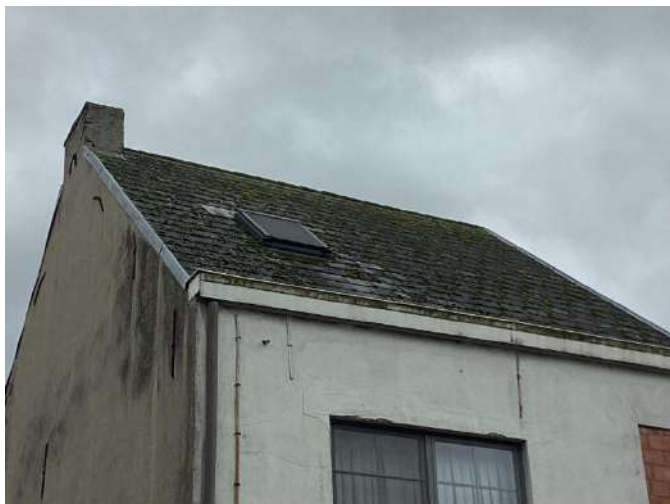
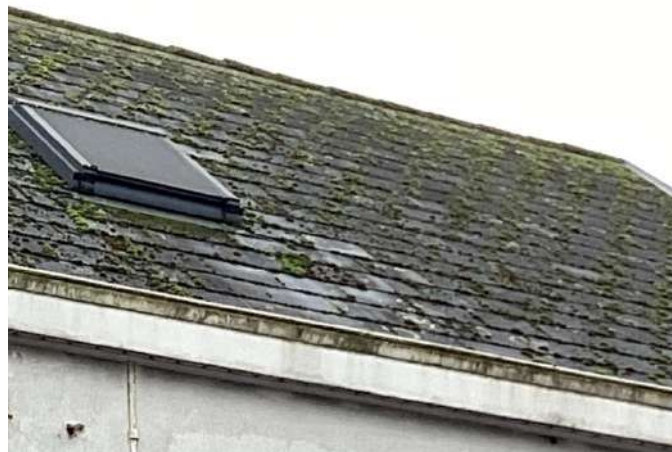
Verwijderen

Eindbeoordeling materiaalrisico	Verhoogd materiaalrisico en/of verhoogde kans op vezelvrijgave
---------------------------------	--

Gebondenheid	Categorie 1: hechtgebonden in oorsprong
Asbestsoort (vezeltype)	Crocidoliet aanwezig
Asbestconcentratie	Laag (< 50%)
Afschermingsgraad van het gehele materiaal	Geheel of deels vrij aan de buitenlucht
Toestand van het materiaal	Matig beschadigd, matig verweerd

Beschrijving	Leien
Omgeving	Buiten
Primaire drager	Schuin dak
Asbestmateriaal	Dak- en gevelbekleding - Lei, shingle
Bindmiddel van asbestmateriaal	Cement
Gebondenheid op basis van bindmiddel	Hecht
Hoeveelheid (oppervlakte - aantal)	• 60,00 m <sup>2</sup> - 1 stuk
Totale oppervlakte	60,00 m <sup>2</sup>

- Zorg voor een veilig beheer. Vermijd het beschadigen van het asbestmateriaal. Controleer de toestand jaarlijks op wijzigingen.
- Hemelwater dat afspoelt van asbestcement daken of gevels kan asbestdeeltjes bevatten. Gebruik het enkel voor gesloten circuits (bv. spoelen toiletten). Reinig na het vervangen van het dak of de gevel de dakgoten en regenwaterput of -ton om asbesthoudend sediment of slib te verwijderen

- Eenvoudige handelingen: mag via doe-het-zelf of door werknemer(s) met opleidingsattest eenvoudige handelingen  
Kan door particulier verwijderd worden zonder breken of beschadigen bij verwijderen.  
Draag steeds handschoenen en een ffp3 mondk masker.  
Voor verdere informatie zie de site van OVAM.

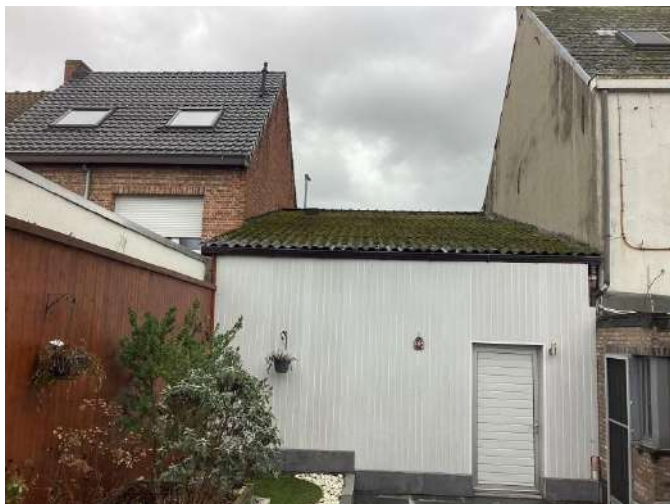
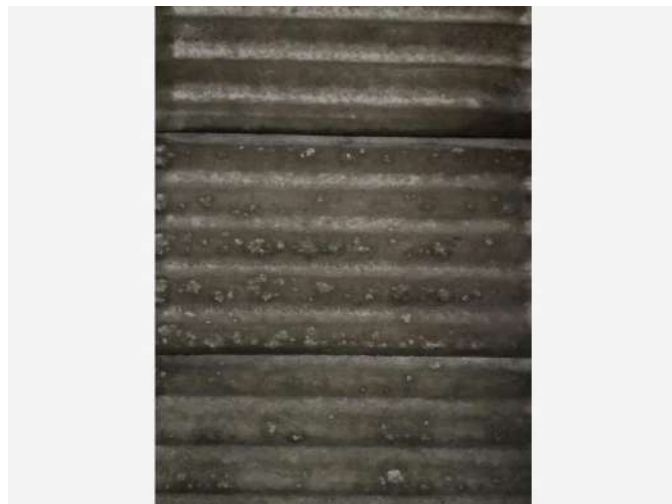
Verwijderen

Eindbeoordeling materiaalrisico	Verhoogd materiaalrisico en/of verhoogde kans op vezelvrijgave
---------------------------------	--

Gebondenheid	Categorie 1: hechtgebonden in oorsprong
Asbestsoort (vezeltype)	Crocidoliet aanwezig
Asbestconcentratie	Laag (< 50%)
Afschermingsgraad van het gehele materiaal	Geheel of deels vrij aan de buitenlucht
Toestand van het materiaal	Matig beschadigd, matig verweerd

Beschrijving	Golfplaten
Omgeving	Grenst aan binnen- en buitenlucht
Primaire drager	Schuin dak
Asbestmateriaal	Dak- en gevelbekleding - Golfplaat
Bindmiddel van asbestmateriaal	Cement
Gebondenheid op basis van bindmiddel	Hecht
Hoeveelheid (oppervlakte - aantal)	• 60,00 m <sup>2</sup> - 1 stuk
Totale oppervlakte	60,00 m <sup>2</sup>
Eenvoudig bereikbaar	Ja

- Zorg voor een veilig beheer. Vermijd het beschadigen van het asbestmateriaal. Controleer de toestand jaarlijks op wijzigingen.
- Hemelwater dat afspoelt van asbestcement daken of gevels kan asbestdeeltjes bevatten. Gebruik het enkel voor gesloten circuits (bv. spoelen toiletten). Reinig na het vervangen van het dak of de gevel de dakgoten en regenwaterput of -ton om asbesthoudend sediment of slib te verwijderen

- Eenvoudige handelingen: mag via doe-het-zelf of door werknemer(s) met opleidingsattest eenvoudige handelingen  
Kan door particulier verwijderd worden zonder breken of beschadigen bij verwijderen.  
Draag steeds handschoenen en een ffp3 mondmasker.  
Voor verdere informatie zie de site van OVAM.

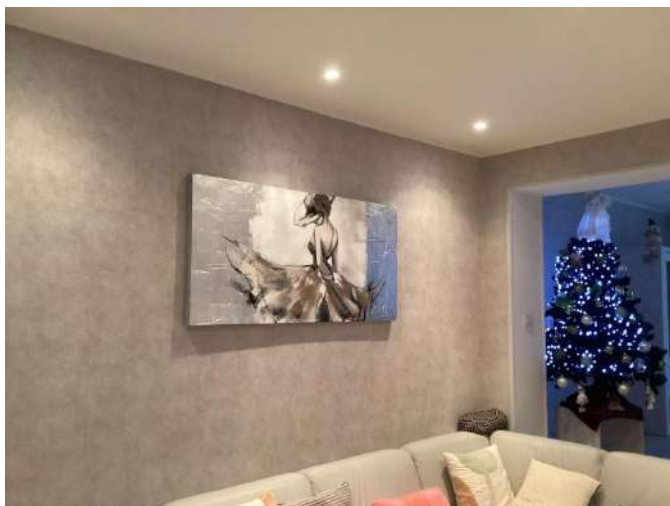
*Situeringfoto*

**Reden:** Muren zijn overal bezet.

**Uitleg van de asbestdeskundige:** Alle muren zijn geïsoleerd en bezet met gipskartonplaten.

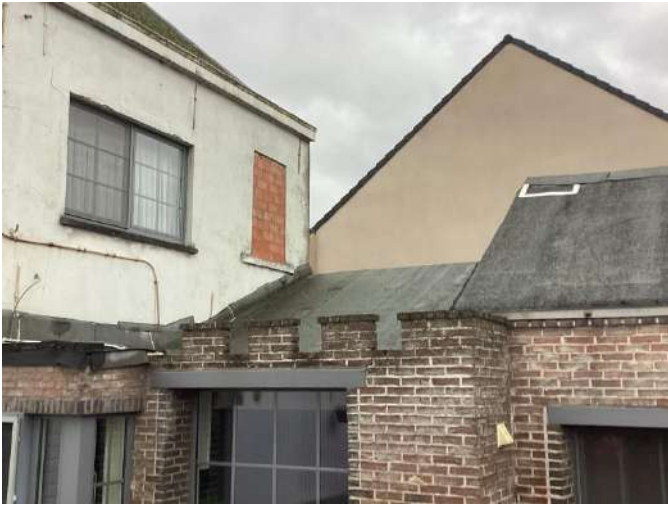
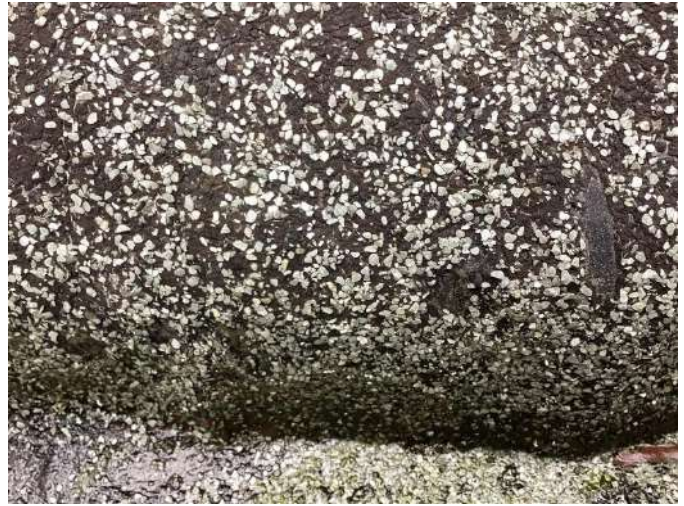
## Fiche 7: Roofing

Geen asbest

#	Type	Referentie	Resultaat
7.1	Puntmonster	30738/01	Geen asbest
