Asbestinventarisatetest

Bankstraat 59, 3078 Kortenbergh

Attestnummer : 20240130-000263.000

Niet-asbestveilig

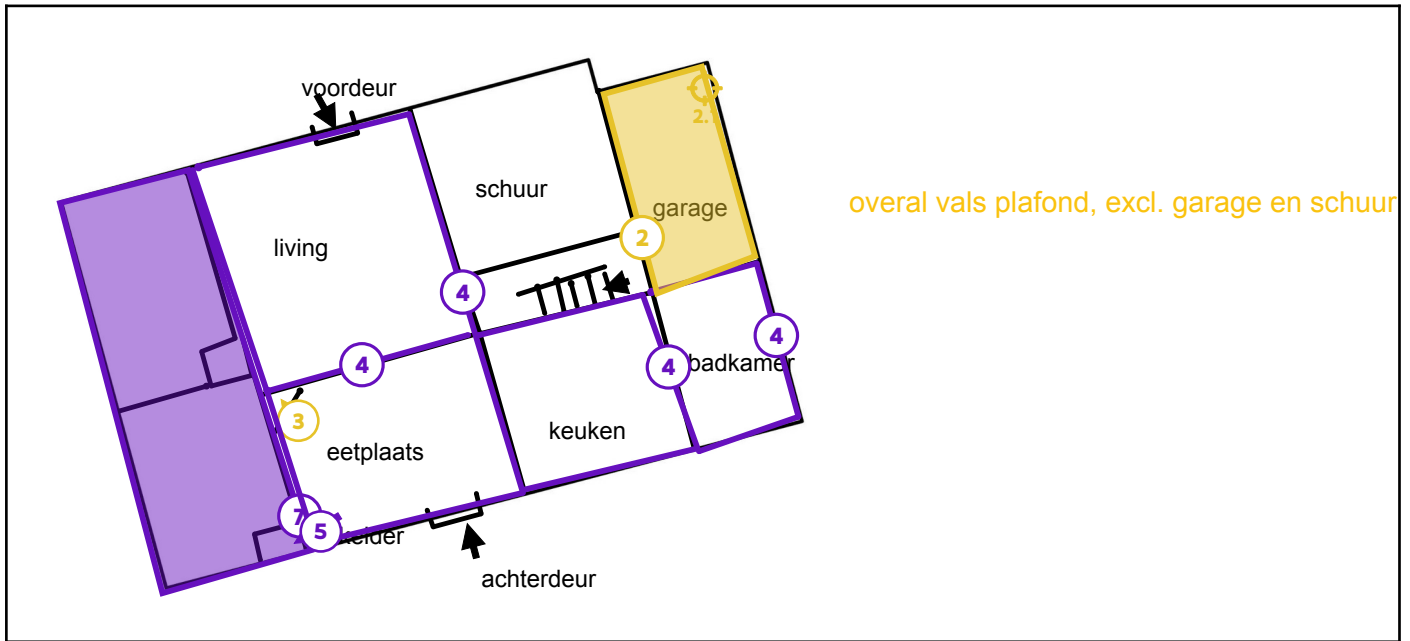
Plan 1.1: gelijkvloers

Beschrijving	Type	Actie
2. onderdak menuiserit platen	Asbestmateriaal	Zorgvuldig beheren
2.1 Code: 02	Puntmonster	-
3. roetluik	Asbestmateriaal	Zorgvuldig beheren
4. muren in plaatmateriaal	Advies	-
5. kelder	Advies	-
7. kamers in gyproc	Advies	-
8. valse plafonds	Advies	-

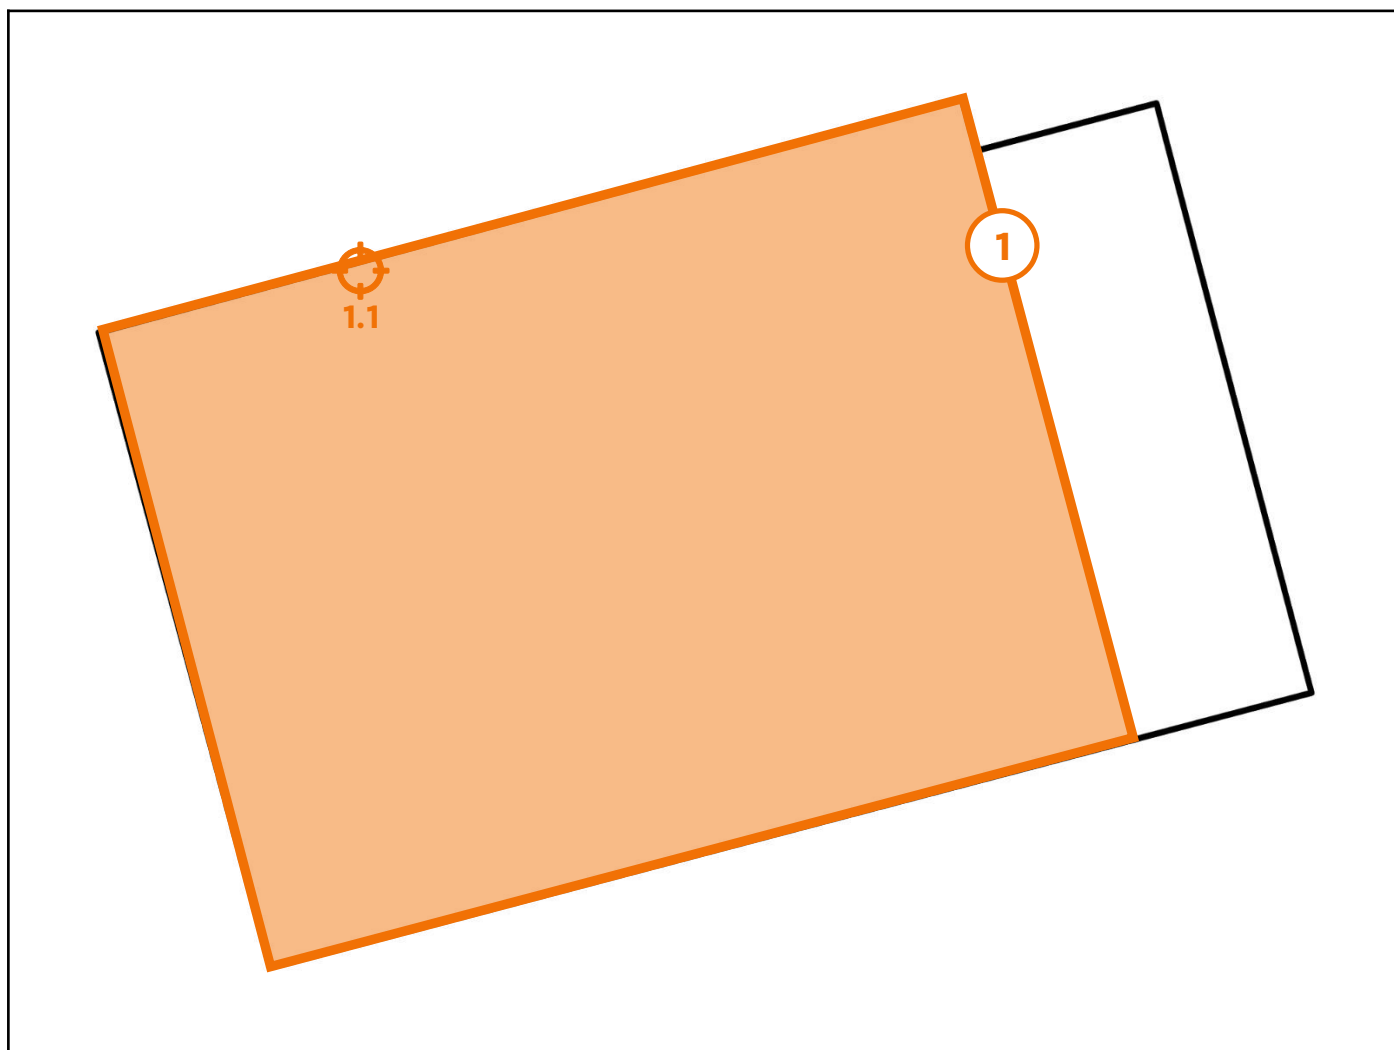
Plan 1.3: dak

Beschrijving	Type	Actie
1. Ieën dak en dakkapellen	Asbestmateriaal	Verwijderen
1.1 Code: 01	Puntmonster	-

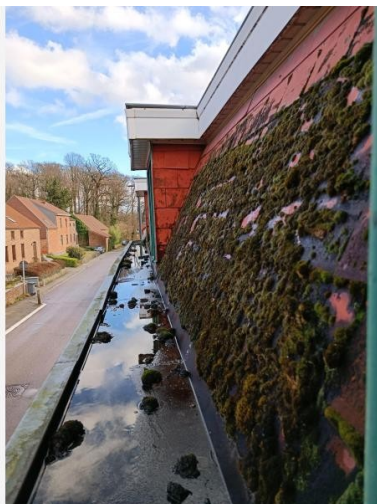
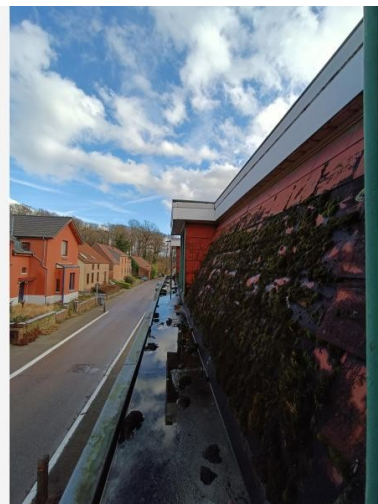
Het asbestmateriaal valt onder de mijlpaal van 2034.

Eindbeoordeling materiaalrisico	Laag materiaalrisico en/of verlaagde kans op vezelvrijgave
---------------------------------	--

Gebondenheid	Categorie 1: hechtgebonden in oorsprong
Asbestsoort (vezeltype)	Alleen chrysotiel
Asbestconcentratie	Laag (< 50%)
Afschermingsgraad van het gehele materiaal	Geheel of deels vrij aan de buitenlucht
Toestand van het materiaal	Licht beschadigd, licht verweerd. Intact materiaal type Pical – asbestboard of categorie III 'gebondenheid'

#	Type	Referentie	Resultaat
1.1	Puntmonster	01	Chrysotiel

Beschrijving	leien dak en dakkapellen
Omgeving	Buiten
Primaire drager	Schuin dak
Asbestmateriaal	Dak- en gevelbekleding - Lei, shingle
Bindmiddel van asbestmateriaal	Cement
Gebondenheid op basis van bindmiddel	Hecht
Hoeveelheid (oppervlakte - aantal)	<ul style="list-style-type: none">• 200,00 m² - 1 stuk
Totale oppervlakte	200,00 m ²
Eenvoudig bereikbaar	Ja
Bevestigingswijze	<ul style="list-style-type: none">• Geklemd
Identificatiemethode	Vaststelling met monstername
Destructieve handeling voor identificatie	Nee
Opmerking	Leien dakbekleding en bekleding van de dakkapellen.

- Verwijder dit asbestmateriaal zo snel mogelijk. Volg de toestand goed op.

- Eenvoudige handelingen: mag via doe-het-zelf of door werknemer(s) met opleidingsattest eenvoudige handelingen
EH via doe-het zelf Dragen van de nodige beschermingsmiddelen (mondmasker ffp3, handschoenen,tyvec). Indien mogelijk de ondervloer afdekken , leien voorzichtig verwijderen, extra fixeren, niet breken , niet gooien, onmiddellijk verpakken of voorzichtig in container met asbest bag plaatsen.

Gebruik geen stortkokers.

Indien leien in slechte staat zijn en kans bestaat op breken : Eenvoudige handeling opgeleid personeel , alle werknemer(s) moeten wel beschikken over een opleidingsattest eenvoudige handelingen 8u.

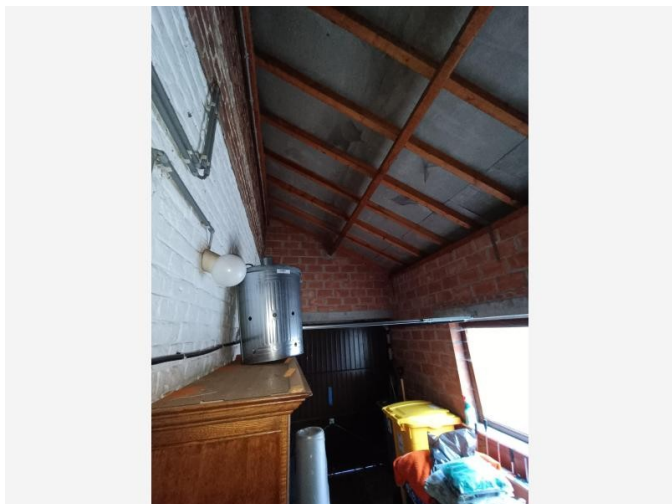
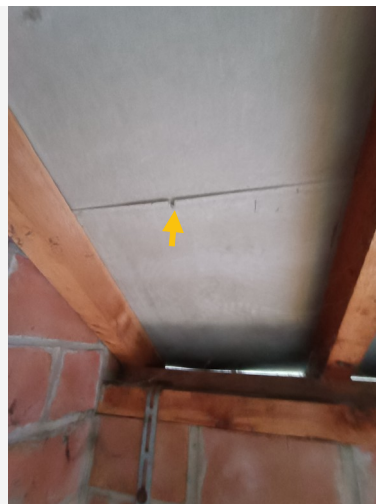
Het asbestmateriaal valt onder de mijlpaal van 2040.

Eindbeoordeling materiaalisico	Laag materiaalisico en/of verlaagde kans op vezelvrijgave
--------------------------------	---

Gebondenheid	Categorie 1: hechtgebonden in oorsprong
Asbestsoort (vezeltype)	Alleen chrysotiel
Asbestconcentratie	Laag (< 50%)
Afschermingsgraad van het gehele materiaal	Geheel of deels (ook) vrij aan de binnenlucht
Toestand van het materiaal	Licht beschadigd, licht verweerd. Intact materiaal type Pical – asbestboard of categorie III 'gebondenheid'

#	Type	Referentie	Resultaat
2.1	Puntmonster	02	Chrysotiel

Beschrijving	onderdak menuiserit platen
Omgeving	Binnen
Primaire drager	Schuin dak
Asbestmateriaal	Plaat, paneel, tablet - Type Menuiserite

Bindmiddel van asbestmateriaal	Cement
Gebondenheid op basis van bindmiddel	Hecht
Hoeveelheid (oppervlakte - dikte - aantal)	• 20,00 m ² - 0,30 cm - 1 stuk
Totaal volume	0,06 m ³
Eenvoudig bereikbaar	Ja
Bevestigingswijze	• Geschroefd
Identificatiemethode	Vaststelling met monstername
Destructieve handeling voor identificatie	Nee
Opmerking	Menuiseritplaten onderdak boven garage en badkamer.

- Zorg voor een veilig beheer. Vermijd het beschadigen van het asbestmateriaal. Controleer de toestand jaarlijks op wijzigingen.

- Eenvoudige handelingen: mag via doe-het-zelf of door werknemer(s) met opleidingsattest eenvoudige handelingen
Indien de platen eenvoudig te verwijderen zijn zonder kans op breken kan dit via doe-het-zelf of door werknemer(s) met opleidingsattest eenvoudige handelingen; Dek de vloer af met plastic folie, dragen van de nodige beschermingsmiddelen (mondmasker ffp3, handschoenen, tyvec). Fixeer het plaatmateriaal, de asbesthoudende platen één voor één en in hun geheel verwijderen. Niet gooien, niet breken.

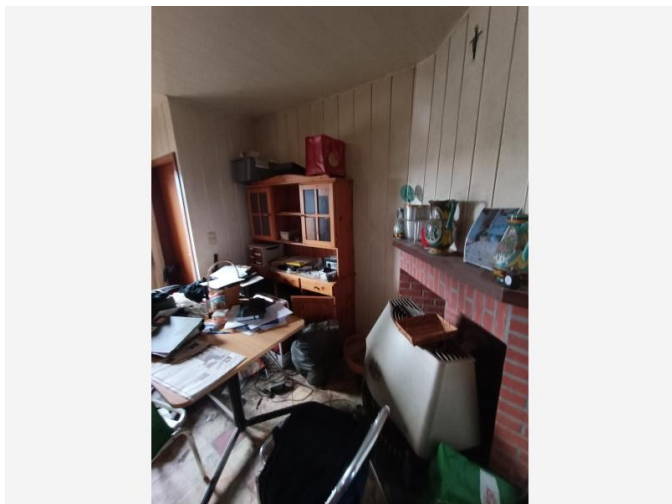
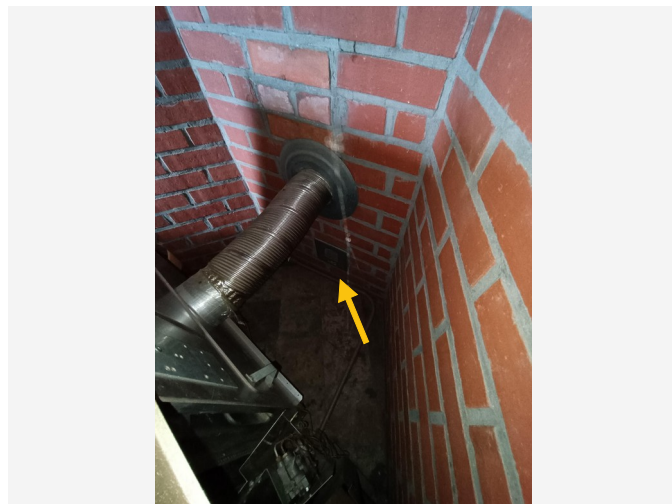
Het asbestmateriaal valt onder de mijlpaal van 2040.

Eindbeoordeling materiaalrisico	Laag materiaalrisico en/of verlaagde kans op vezelvrijgave
---------------------------------	--

Gebondenheid	Categorie 1: hechtgebonden in oorsprong
Asbestsoort (vezeltype)	Crocidoliet aanwezig
Asbestconcentratie	Laag (< 50%)
Afschermingsgraad van het gehele materiaal	Geheel of deels (ook) vrij aan de binnenlucht
Toestand van het materiaal	Onbeschadigd, niet verweerd

Beschrijving	roetluik
Omgeving	Binnen
Primaire drager	HVAC infrastructuur en uitrusting
Asbestmateriaal	Brandwerende afsluiting (prefab geheel) - Luik
Bindmiddel van asbestmateriaal	Cement
Gebondenheid op basis van bindmiddel	Hecht
Hoeveelheid (gewicht - aantal)	<ul style="list-style-type: none">• 1,00 kg - 1 stuk
Totaal gewicht	1,00 kg
Eenvoudig bereikbaar	Ja
Bevestigingswijze	<ul style="list-style-type: none">• Geklemd• Verlijmd, ingegoten, versmeerd

- Zorg voor een veilig beheer. Vermijd het beschadigen van het asbestmateriaal. Controleer de toestand jaarlijks op wijzigingen.

- Eenvoudige handelingen: mag via doe-het-zelf of door werknemer(s) met opleidingsattest eenvoudige handelingen
Het roetluikje kan voorzichtig uitgeschoven of losgebeiteld worden, extra bevochtigen om stof te voorkomen + dragen van de nodige beschermingsmiddelen (mondmasker ffp3, handschoenen, tyvec) verpakken in plastic folie en afvoeren naar het containerpark als hechtgebonden asbestafval.

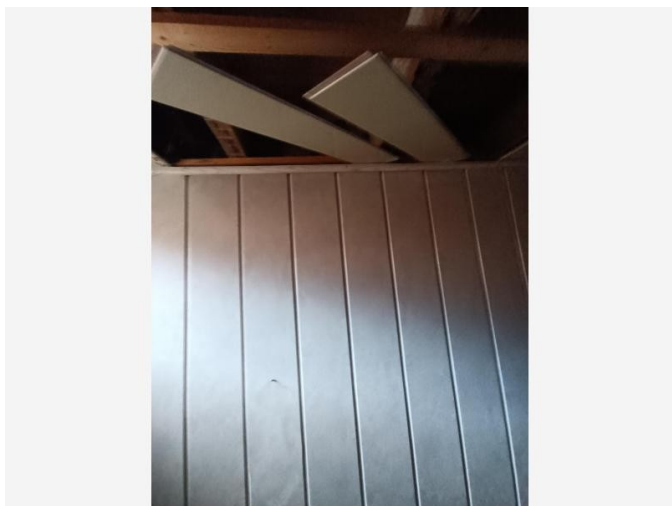
In de keuken, living en eetplaats zijn de muren bekleed met plaatmateriaal type vezelplaat met kunststoflaagje. Vuin de kelder traphal lijken deze platen bevestigd op de bakstenen muren. Het is echter niet zichtbaar of er andere lagen achter deze platen verborgen zijn. Bij renovatie dient rekening gehouden te worden met dit gegeven.

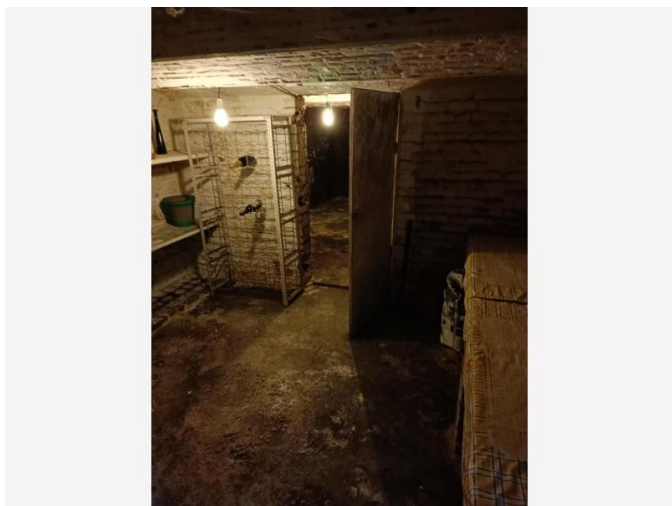
Geen asbestverdachte materialen waargenomen in de kelder. De schappen in de kelder zijn uit cementen of betonnenplaten vervaardigd. Deze zijn echter geveerd en wegens intactheid niet bemonsterd. Bij verwijdering of manipulatie rekening houden met risico van asbesthoudend.

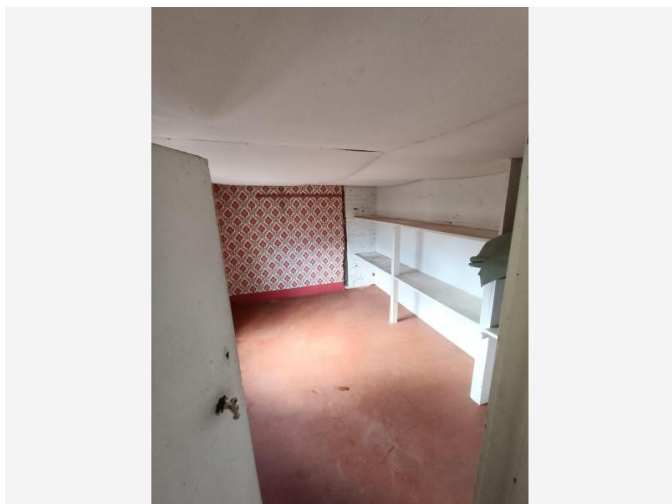
Platen op de zolderkamer zijn vervaardigd van het type vezelplaat.

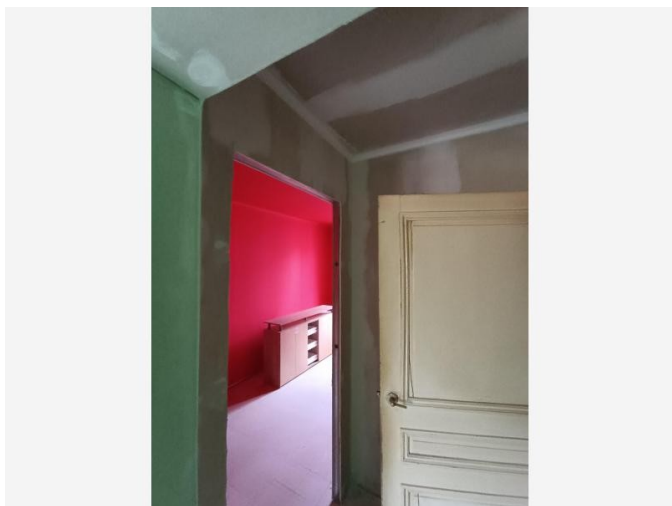
De twee kamers zijn volledig bekleed met gypoc. Dit zowel tegen muren als plafond.

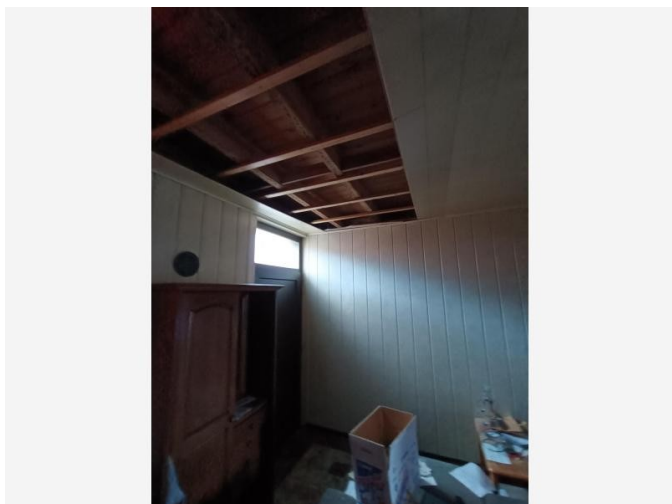
Overall zijn valse plafonds aanwezig, excl schuur (open tot het dak) en garage (onderdak zichtbaar).

Deze plafondbekleding bestaat uit kunststofplaten net zoals tegen de muren. via de living is te zien dat deze platen rechtstreeks bevestigd zijn op houten plafondroostering.

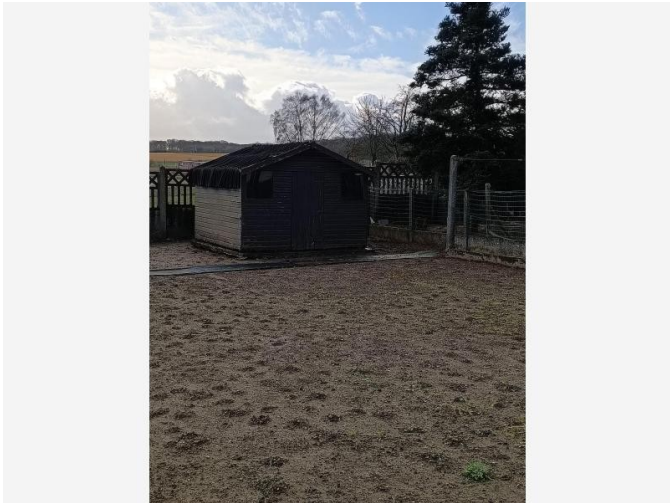
Tuinhuis in hout met vezelplaten aan de binnenkant. Dak in bitumen golfplaten. Geen asbestverdachte materialen waargenomen in het tuinhuis.
