Asbestinventarisatetest

Romeinsesteenweg 214, 1800 Vilvoorde

Attestnummer : 20240103-000004.000

Uitgegeven op : 03.01.2024

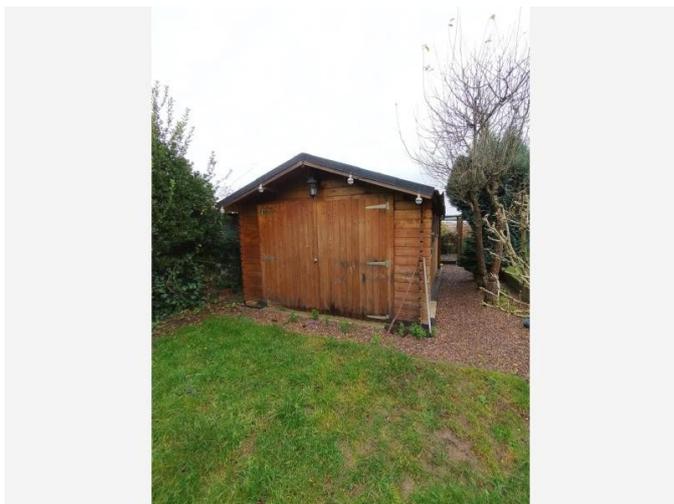
Vrije foto

Houten structuur met niet asbestverdacht dak.

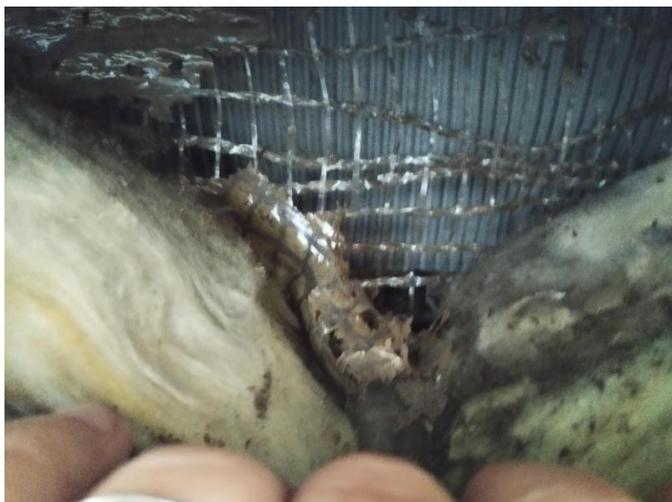
Vrije foto

Onderdak gecontroleerd (verplaatsen isolatie). Dampscherm.

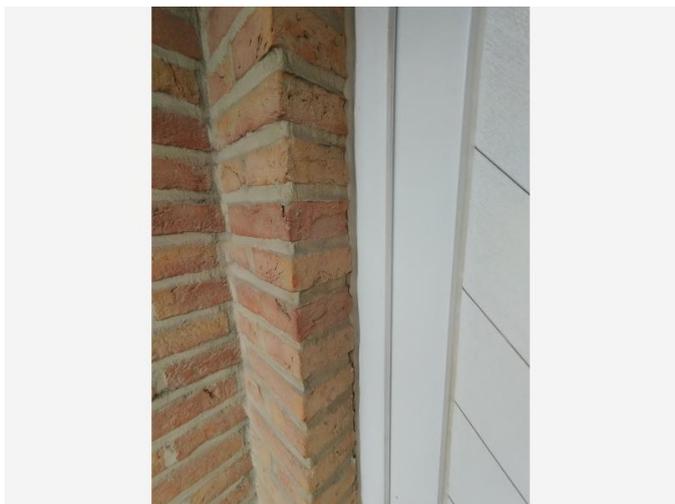
Vrije foto

De gebruikte siliconen kit is niet asbestverdacht.

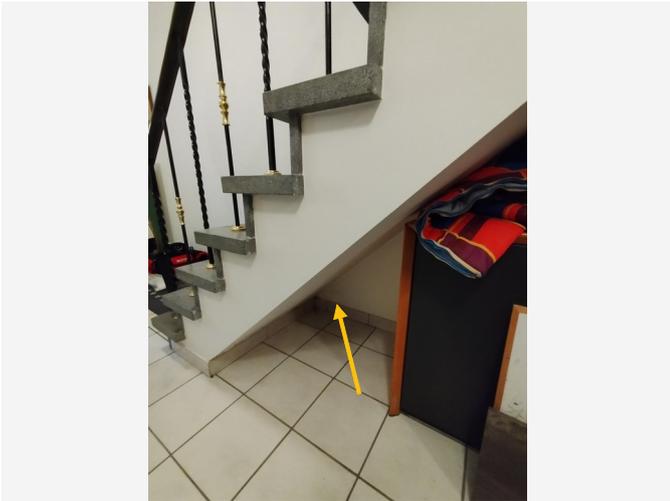
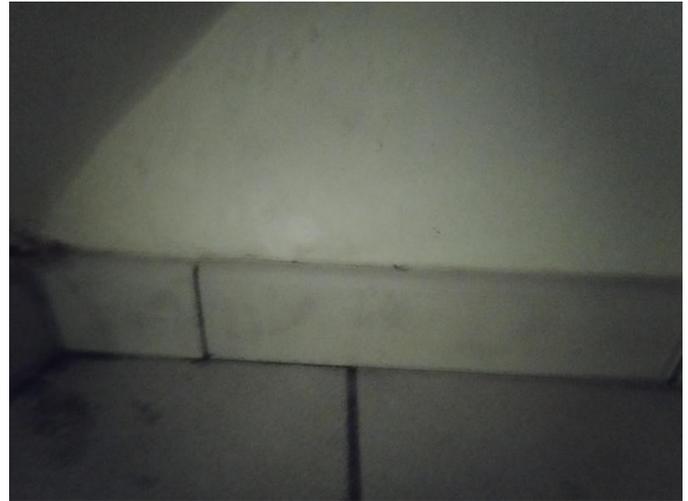
Fiche 4: muurpleister

Geen asbest

#	Type	Referentie	Resultaat
4.1	Mengmonster	001	Geen asbest

Bindmiddel van materiaal	Gips - kalk
Gebondenheid op basis van bindmiddel	Niet-hechtgebonden
Hoeveelheid (oppervlakte - dikte - aantal)	• 150,00 m ² - 1,00 cm - 1 stuk
Totaal volume	1,50 m ³
Identificatiemethode	Vaststelling met monstername
Destructieve handeling voor identificatie	Nee
Opmerking	<p>Volgens het inspectieprotocol is een monstername van het pleisterwerk verplicht om dit te identificeren als niet-asbesthoudend.</p> <p>Locatie staalnames: individuele ruimte: berging / natte ruimte: keuken / stookplaats: - / traphal: glv</p> <p>De vermelde oppervlaktes en volumes betreffen een beredeneerde schatting. Er worden geen rechten verleend aan deze oppervlaktes/volumes. De dikte is een schatting die voorkomt uit de monsterplaatsen en is daarom niet altijd representatief. Er bevinden zich enkele valse wanden. Het is niet duidelijk of er pleisterwerk aanwezig is achter deze valse wanden, het is aangewezen om bijkomend onderzoek uit te voeren bij werken.</p>

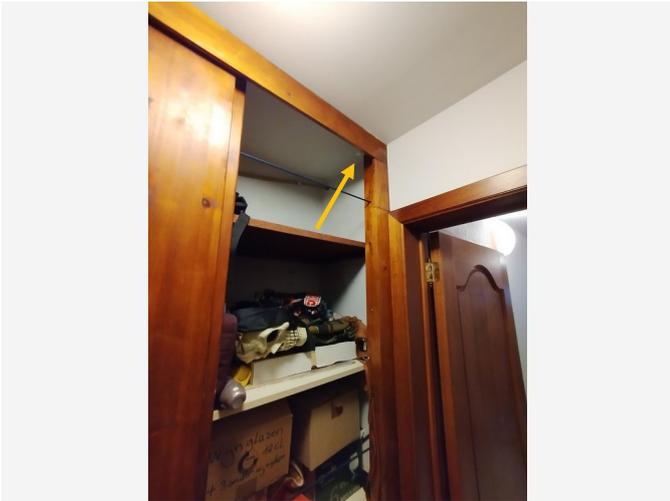
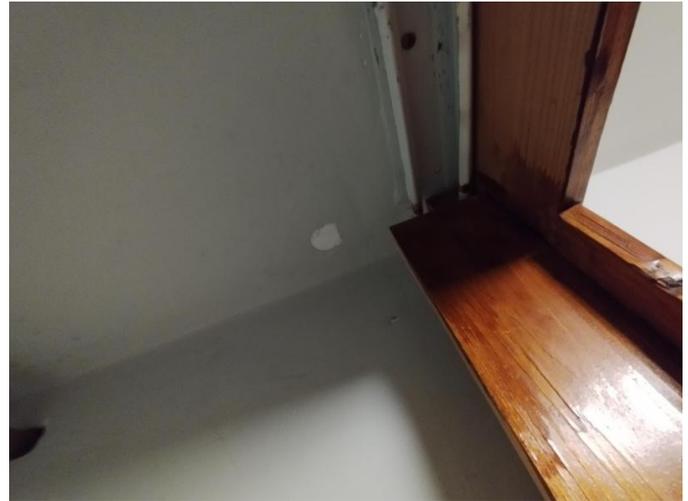
Geen asbest

#	Type	Referentie	Resultaat
5.1	Mengmonster	002	Geen asbest

Bindmiddel van materiaal	Gips - kalk
Gebondenheid op basis van bindmiddel	Niet-hechtgebonden
Hoeveelheid (oppervlakte - dikte - aantal)	• 108,00 m ² - 1,00 cm - 1 stuk
Totaal volume	1,08 m ³
Identificatiemethode	Vaststelling met monstername
Destructieve handeling voor identificatie	Nee
Opmerking	<p>Volgens het inspectieprotocol is een monstername van het pleisterwerk verplicht om dit te identificeren als niet-asbesthoudend.</p> <p>Locatie staalnames: individuele ruimte: berging / natte ruimte: wc / stookplaats: - / traphal: glv</p> <p>De vermelde oppervlaktes en volumes betreffen een beredeneerde schatting. Er worden geen rechten verleend aan deze oppervlaktes/volumes. De dikte is een schatting die voorkomt uit de monsterplaatsen en is daarom niet altijd representatief. Enkele plafonds zijn afgewerkt met valse plafonds in plaatmateriaal. Het is niet duidelijk of er pleisterwerk aanwezig is achter deze valse plafonds, het is aangewezen om bijkomend onderzoek uit te voeren bij werken.</p>
