# Asbestinventarisatetest

Hospitaalstraat 47, 9900 Eeklo

Attestnummer : 20230726-000289.001

Uitgegeven op : 26.07.2023

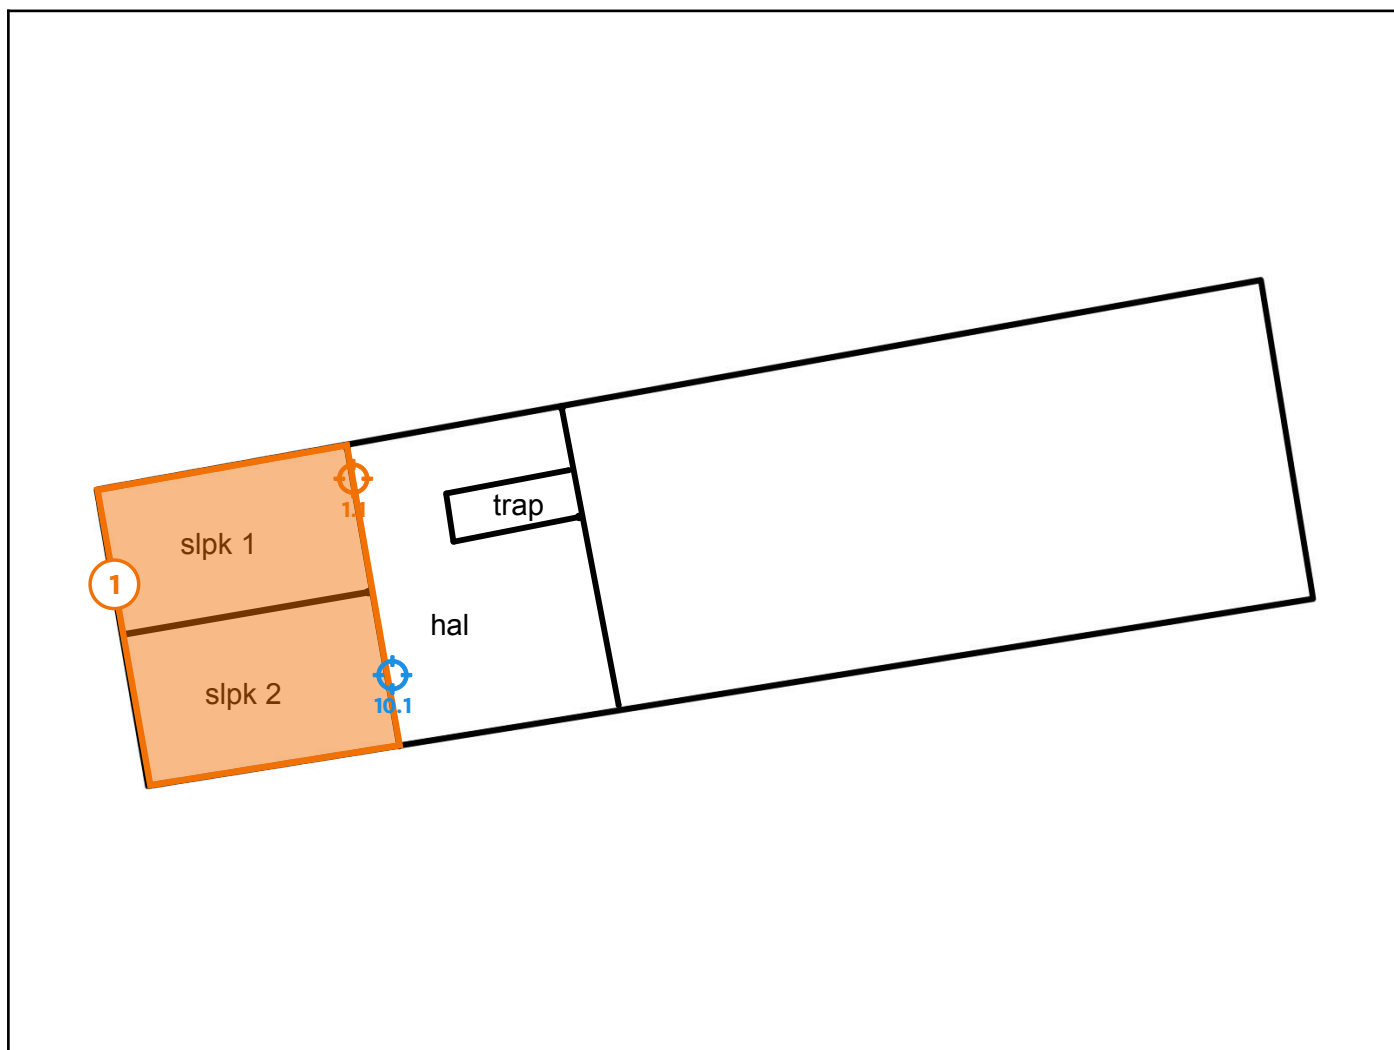
## Plan 1.2: Plan 1ste verdiep

Beschrijving	Type	Actie
1. Vinyl 1ste verdiep	Asbestmateriaal	<a href="#">Verwijderen</a>
1.1 Code: 802-5	Puntmonster	-
10. Pleisterwerk wanden	Geen asbest	-
10.1 Code: 802-1	Mengmonster	-

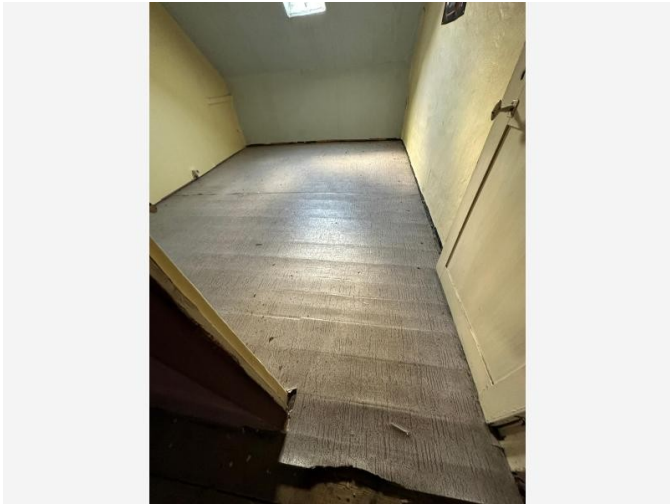
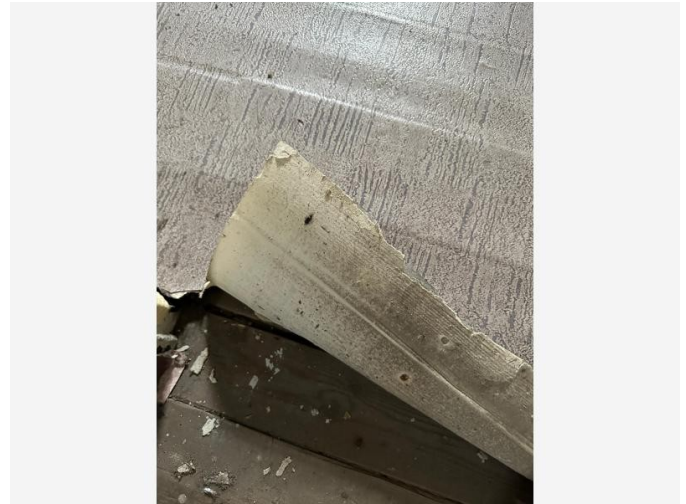
Het asbestmateriaal valt onder de mijlpaal van 2040.

Eindbeoordeling materiaalrisico	Verhoogd materiaalrisico en/of verhoogde kans op vezelvrijgave
---------------------------------	--

Gebondenheid	Categorie 2: niet-hechtgebonden met matrix
Asbestsoort (vezeltype)	Alleen chrysotiel
Asbestconcentratie	Hoog ( $\geq 50\%$ )
Afschermingsgraad van het gehele materiaal	Enkel randen niet afgeschermd maar geen contact met binnenluchtstromen
Toestand van het materiaal	Matig beschadigd, matig verweerd

#	Type	Referentie	Resultaat
1.1	Puntmonster	802-5	Chrysotiel

Beschrijving	Vinyl 1ste verdiep
Omgeving	Binnen
Primaire drager	Vloer
Asbestmateriaal	Prefab - afwerking - Vloerzeil
Bindmiddel van asbestmateriaal	Karton - papier - viltachtig
Gebondenheid op basis van bindmiddel	Niet-hechtgebonden
Hoeveelheid (oppervlakte - aantal)	• 20,00 m <sup>2</sup> - 1 stuk

Verwijderen

- Zorg voor een veilig beheer. Vermijd het beschadigen van het asbestmateriaal. Controleer de toestand jaarlijks op wijzigingen.

- Hermetische zone (erkend asbestverwijderaar)  
Zie wetgeving en website OVAM.

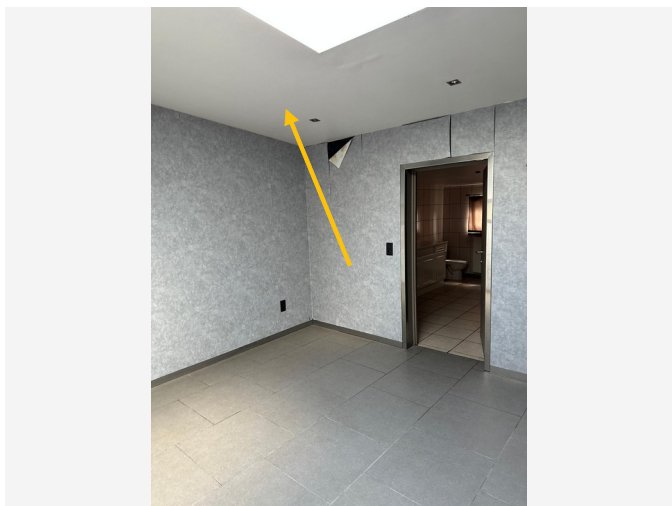
Plafonds afgewerkt in gyproc materiaal:

Niet-asbestverdacht

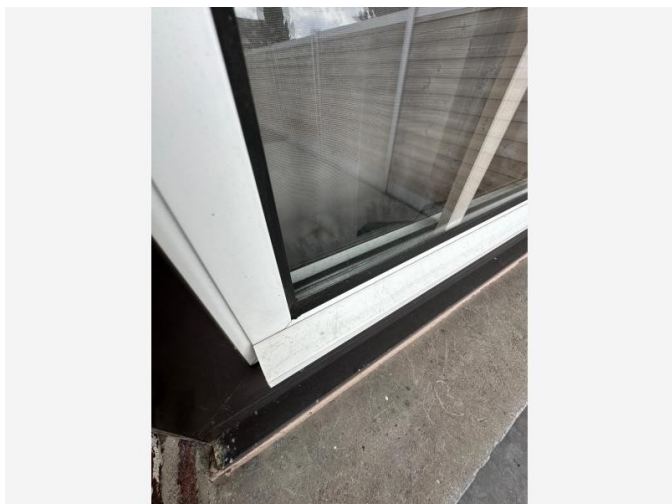
Ramen afgedicht met silicone:

Niet-asbestverdacht.

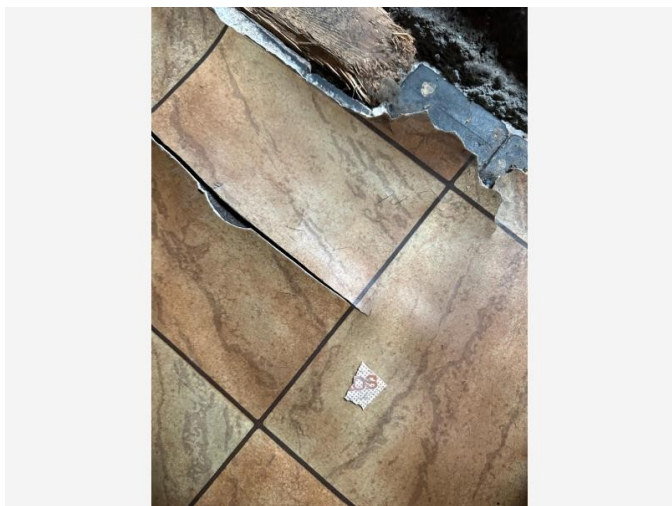
Vinyl woonkamer gelijkvloers type niet-asbestverdacht;

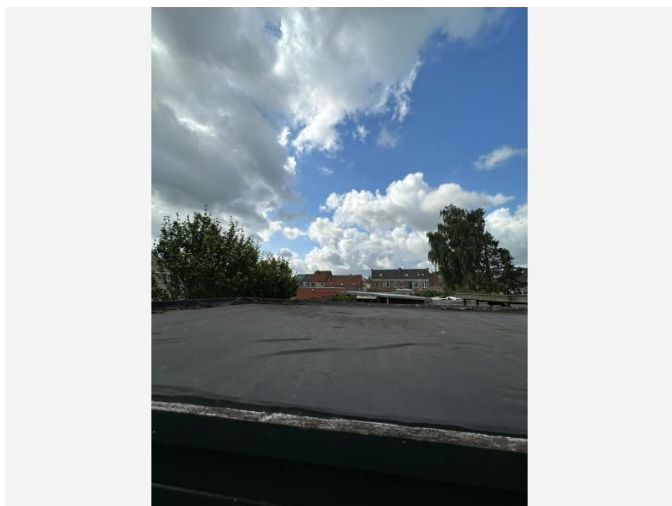
Plat dak afgedicht met EPDM-folie:

Niet-asbestverdacht.

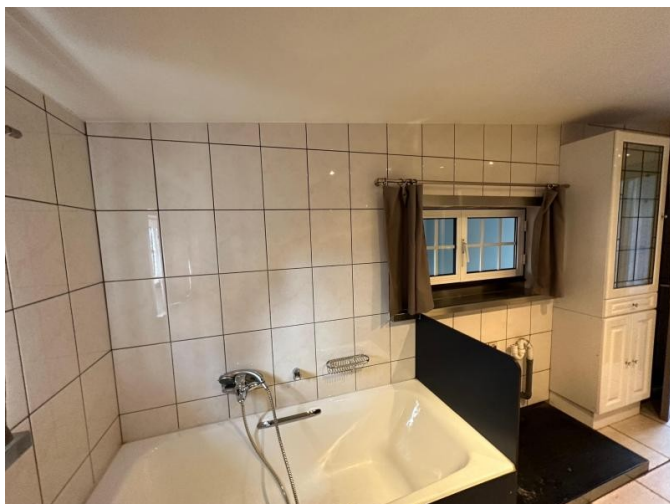
Tegels mogelijks geplaatst met asbesthoudende lijm:

Niet-inspecteerbaar

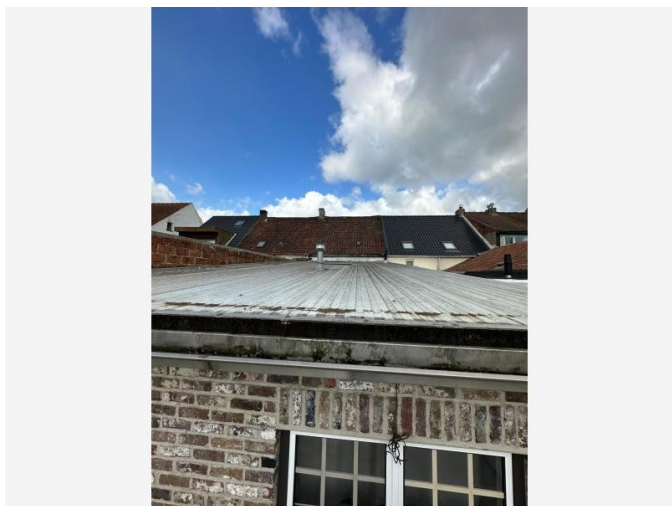
Metalen dakplaten type Jorisode:

Niet-asbestverdacht.

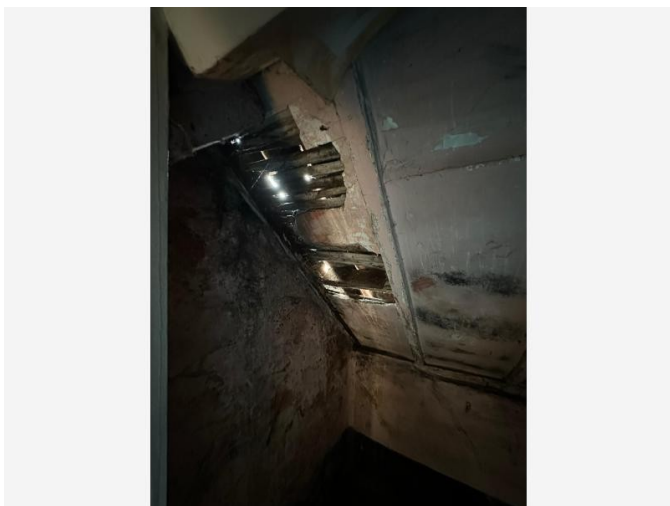
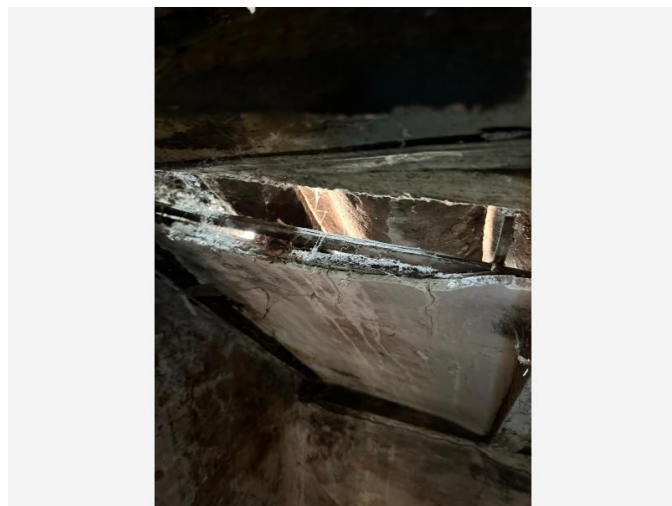
## Fiche 8: Pleisterwerk onderdak

Geen asbest

#	Type	Referentie	Resultaat
8.1	Puntmonster	802-3	Geen asbest

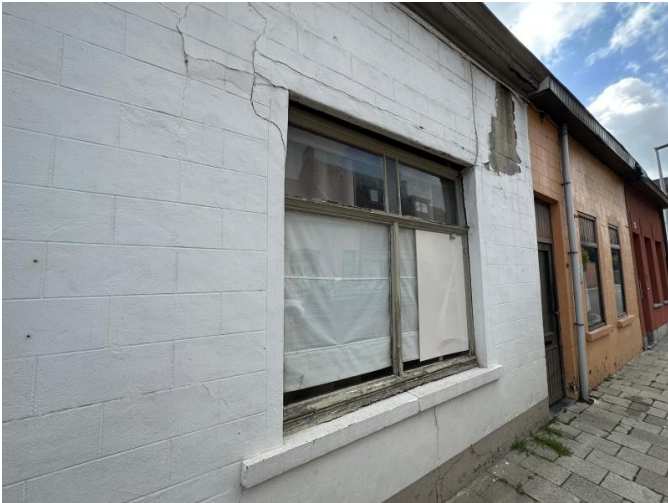
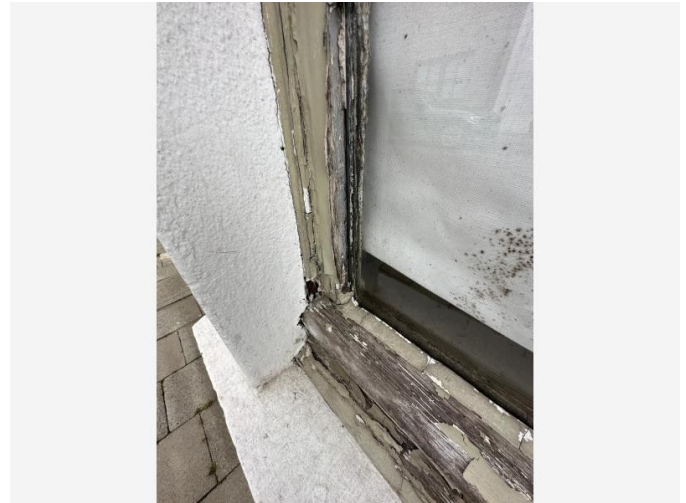
Geen asbest

#	Type	Referentie	Resultaat
9.1	Puntmonster	802-4	Geen asbest

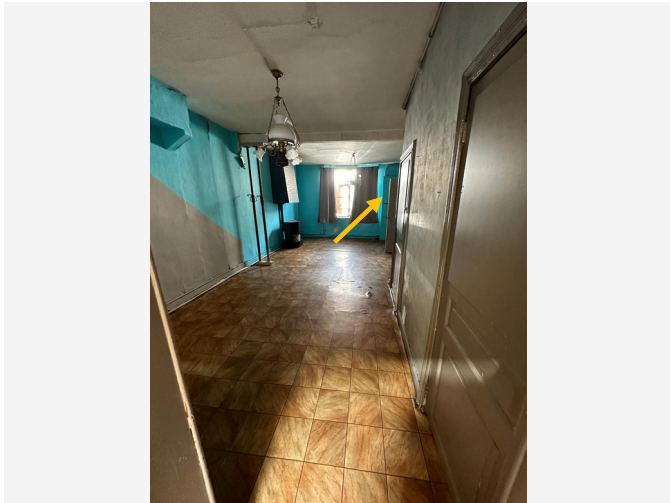
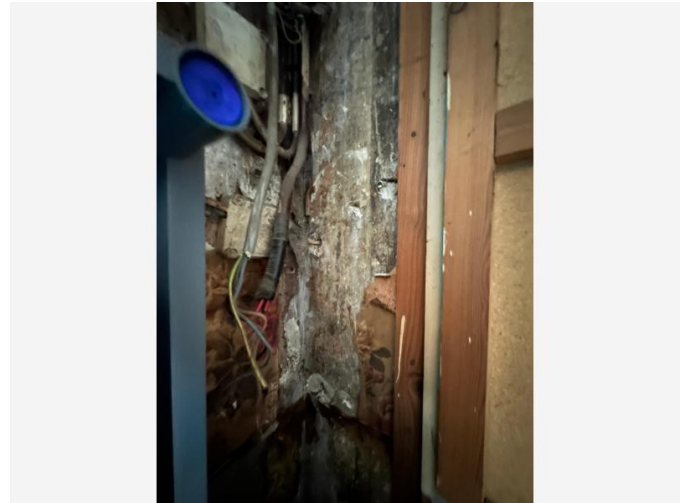
Geen asbest

#	Type	Referentie	Resultaat
10.1	Mengmonster	802-1	Geen asbest

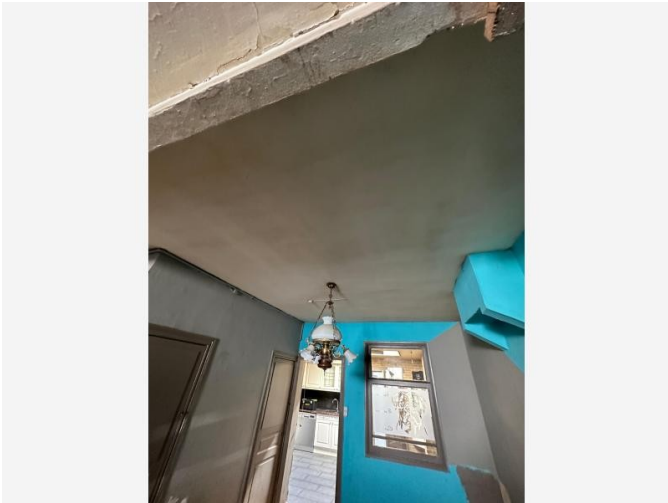
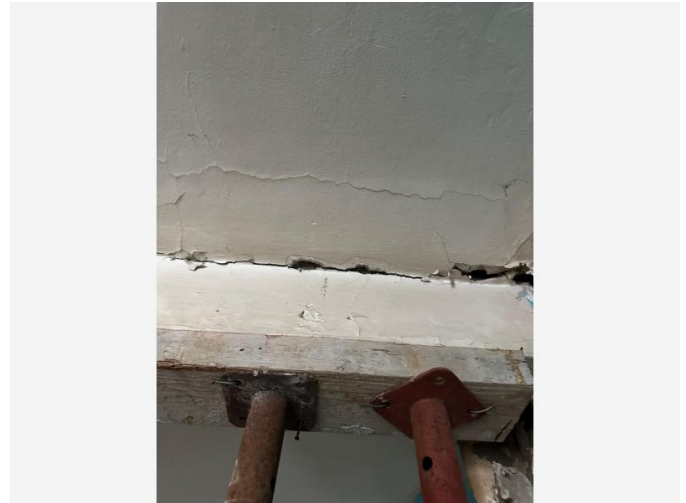
Geen asbest

#	Type	Referentie	Resultaat
11.1	Puntmonster	802-2	Geen asbest
