Asbestinventarisatetest

Stevoortweg 158, 3540 Herk-de-Stad

Attestnummer : 20230822-000327.000

Uitgegeven op : 22.08.2023

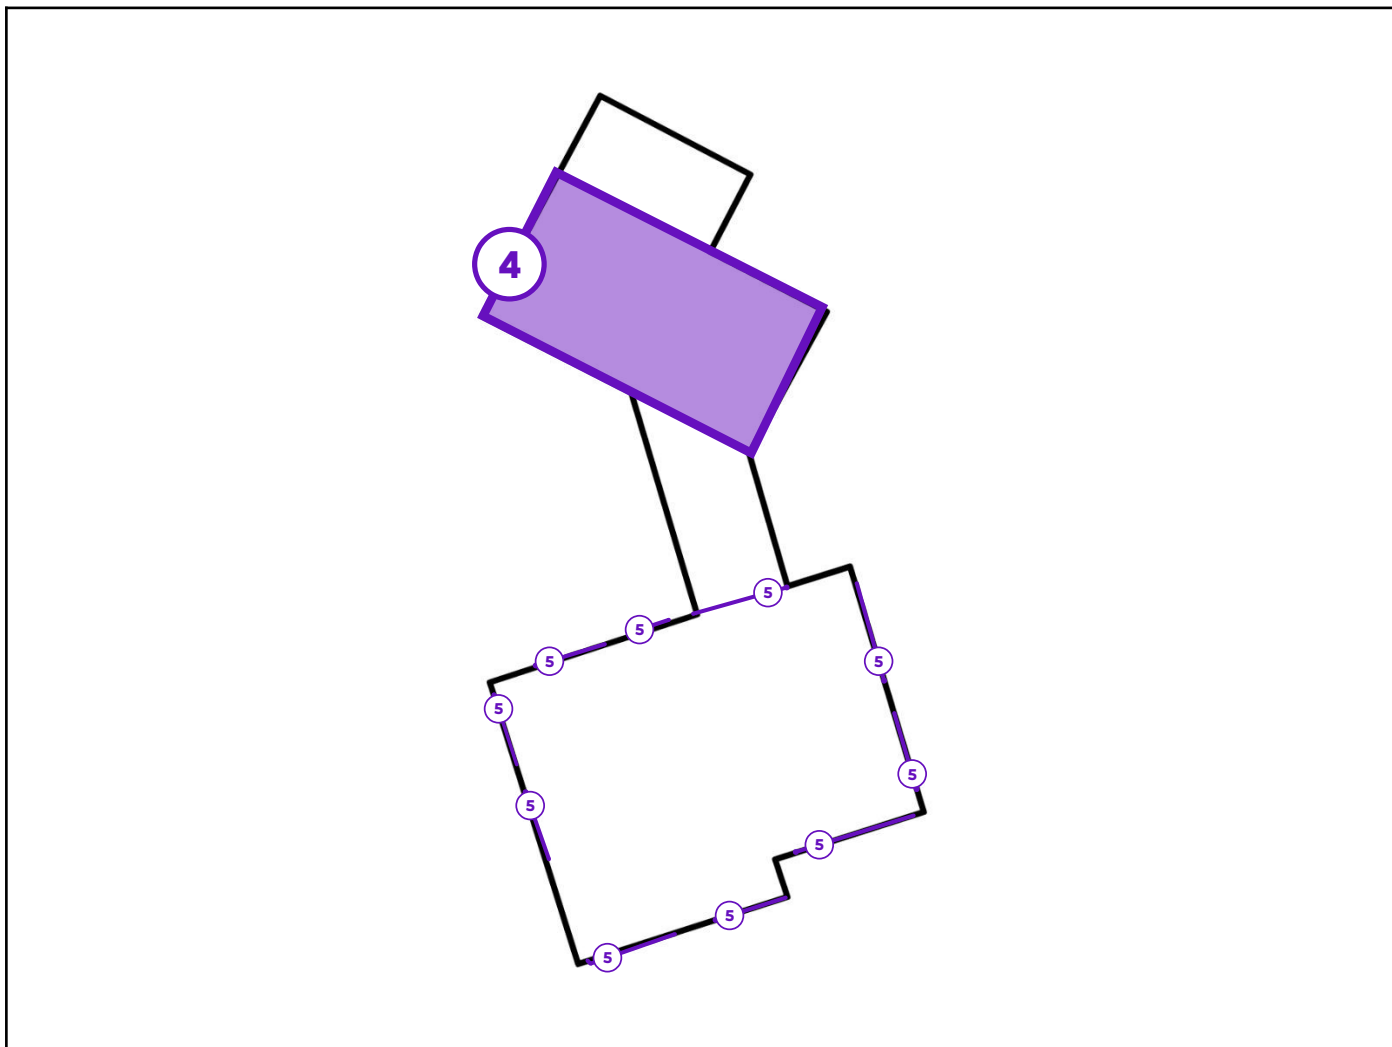
Plan 1.1: Woning + garage plan

| Beschrijving | Type | Actie |
|--|---|---|
| 4. Roofing garage | Advies | - |
| 5. Mastiekrestanten (aluminiumramen en deuren) | Advies | - |

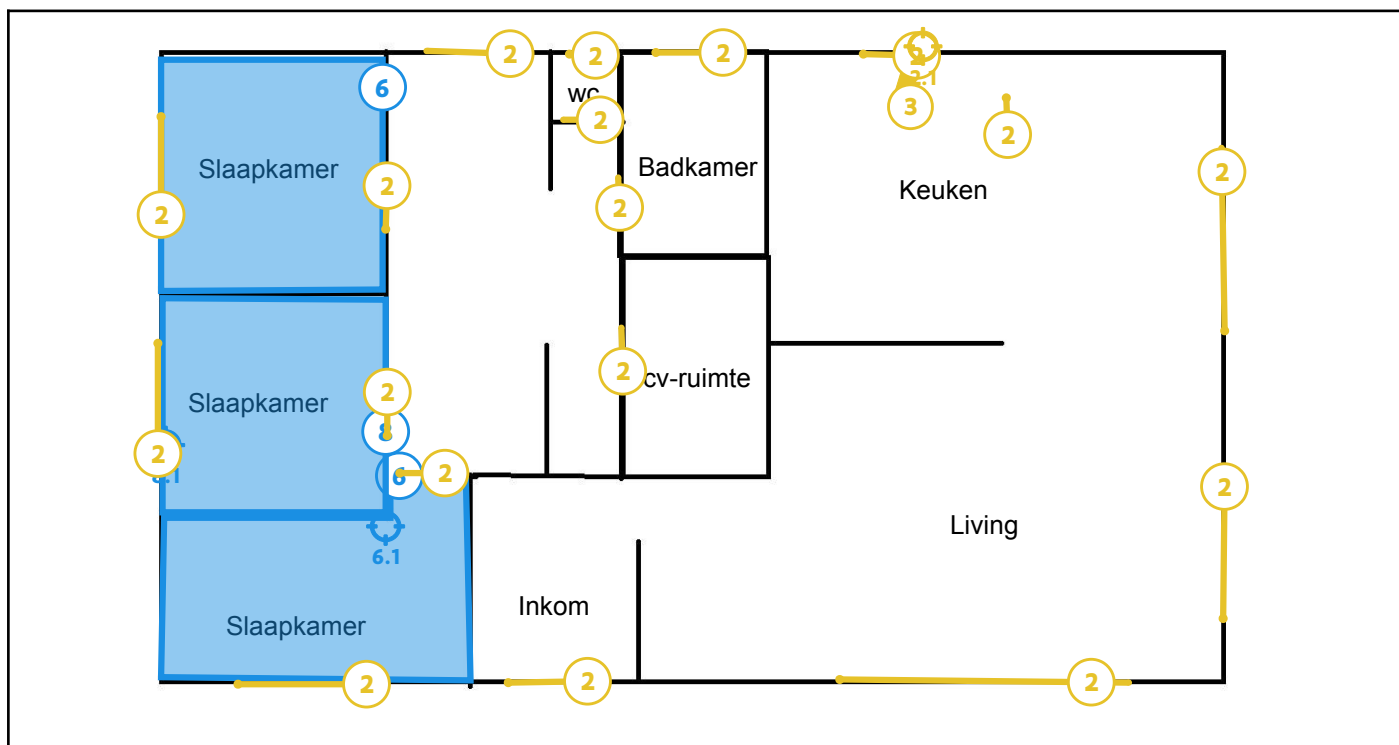
Plan 1.2: Grondplan gelijkvloers

| Beschrijving | Type | Actie |
|---|---|---|
| 2. Deurdorpels en vensterbanken | Asbestmateriaal | Zorgvuldig beheren |
| 3. Glasaldehydplaat | Asbestmateriaal | Zorgvuldig beheren |

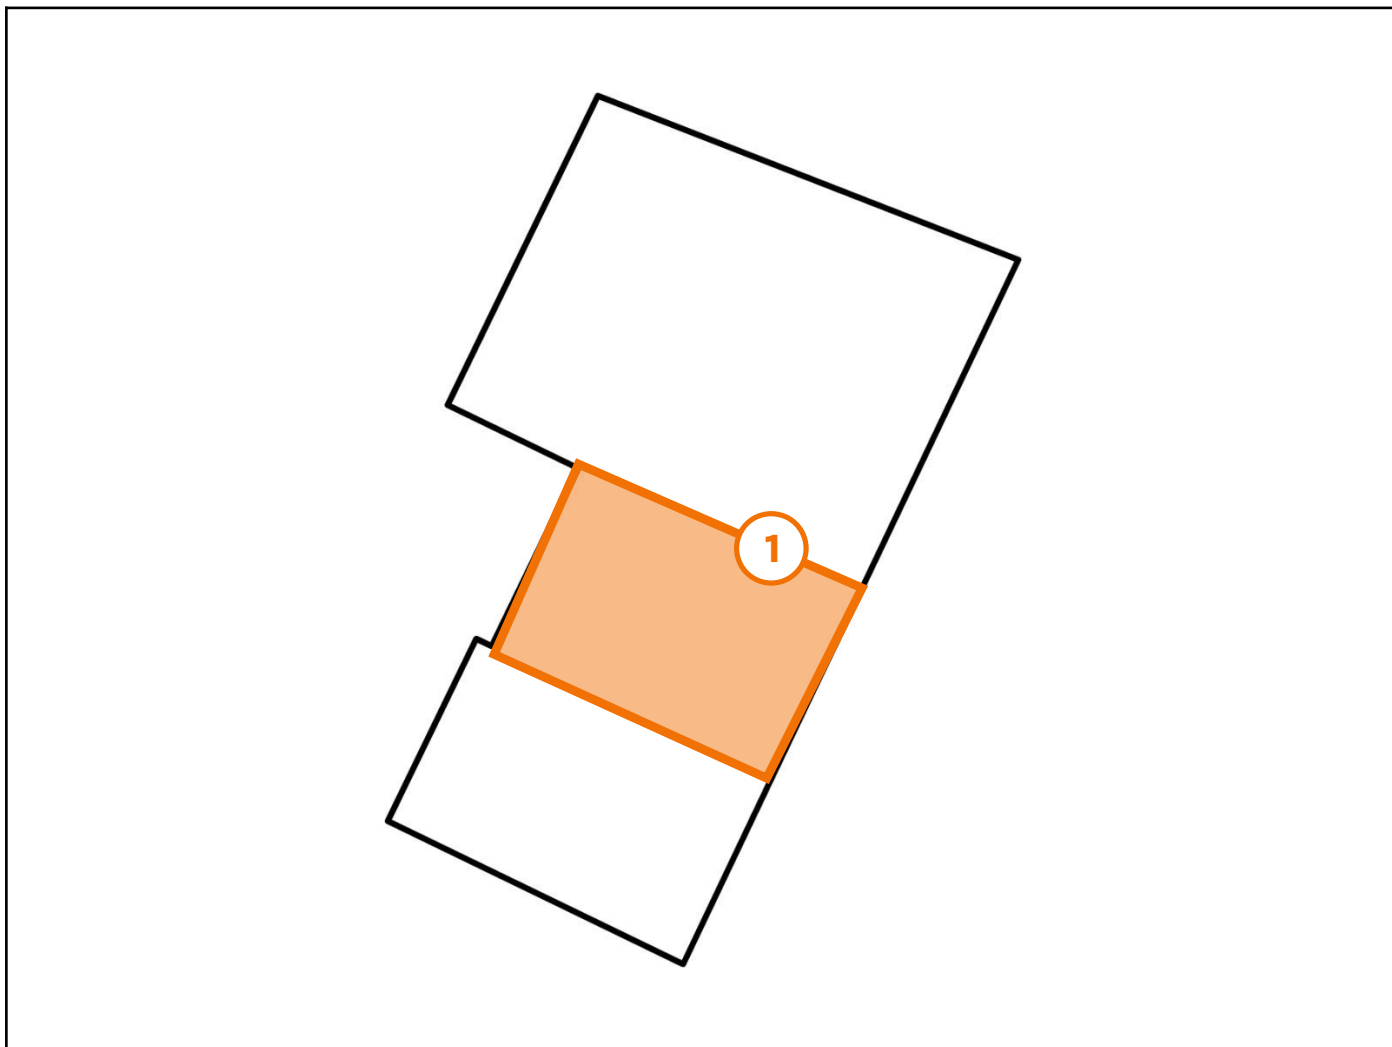
Plan 4.1: Schuur plan

| Beschrijving | Type | Actie |
|---|---|---|
| 1. Golfplaten op schuur | Asbestmateriaal | Verwijderen |

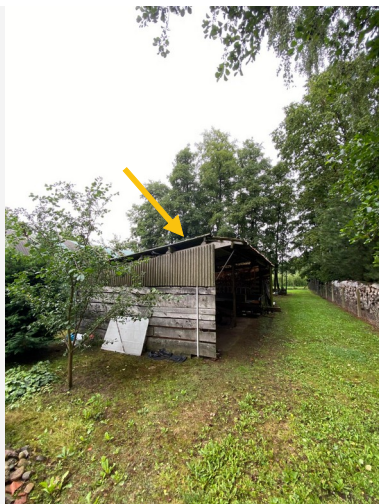
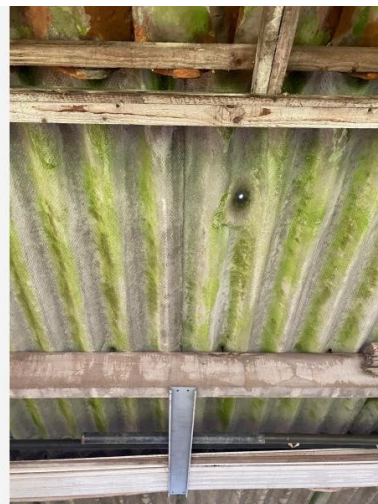
| Fiche 1: Golfplaten op schuur..... | 16 |

Het asbestmateriaal valt onder de mijlpaal van 2034.

| Eindbeoordeling materiaalrisico | Verhoogd materiaalrisico en/of verhoogde kans op vezelvrijgave |

| Asbestsoort (vezeltype) | Alleen chrysotiel |
| Asbestconcentratie | Laag (< 50%) |
| Toestand van het materiaal | Matig beschadigd, matig verweerd |

| Beschrijving | Golfplaten op schuur |
| Asbestmateriaal | Dak- en gevelbekleding - Golfplaat |
| Hoeveelheid (oppervlakte - aantal) | <ul style="list-style-type: none">• 20,00 m² - 1 stuk |

Verwijderen

- Zorg voor een veilig beheer. Vermijd het beschadigen van het asbestmateriaal. Controleer de toestand jaarlijks op wijzigingen.

- Eenvoudige handelingen: mag via doe-het-zelf of door werknemer(s) met opleidingsattest eenvoudige handelingen
Hechtgebonden asbesttoepassing die zelf in zijn geheel mag verwijderd worden.

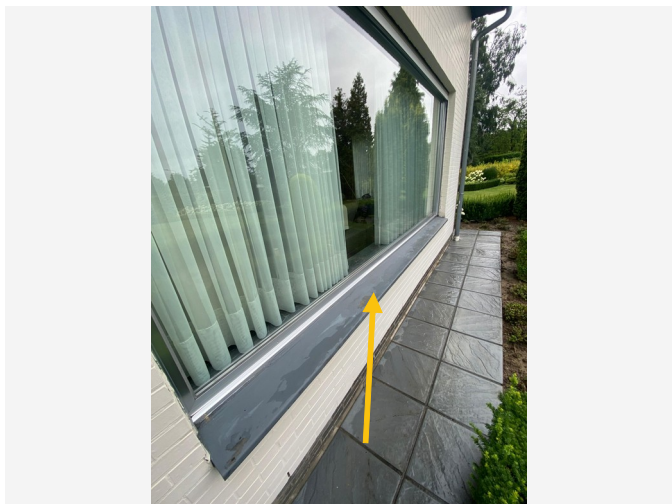
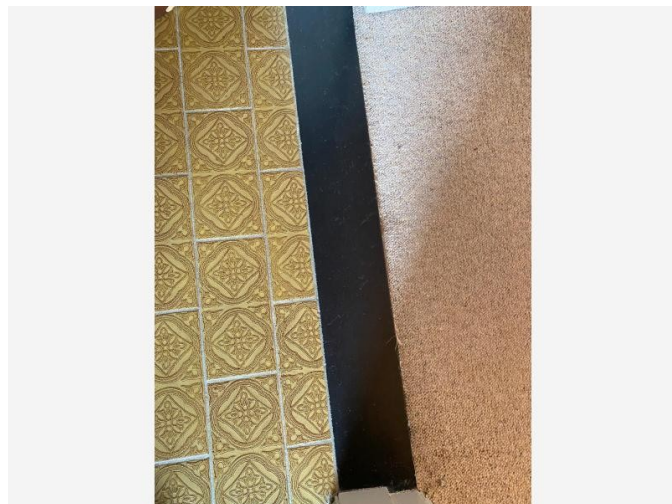
| Fiche 2: Deurdorpels en vensterbanken..... | 19 |

Het asbestmateriaal valt onder de mijlpaal van 2034.

| Eindbeoordeling materiaalrisico | Laag materiaalrisico en/of verlaagde kans op vezelvrijgave |

| Toestand van het materiaal | Licht beschadigd, licht verweerd. Intact materiaal type Pical – asbestboard of categorie III 'gebondenheid' |

| # | Type | Referentie | Resultaat |
|---|---|---|---|
| 2.1 | Puntmonster | 5 | Chrysotiel |

| Beschrijving | Deurdorpels en vensterbanken |
| Asbestmateriaal | Vensterbank + deurdorpels |

Zorgvuldig beheren

- Zorg voor een veilig beheer. Vermijd het beschadigen van het asbestmateriaal. Controleer de toestand jaarlijks op wijzigingen.

- Eenvoudige handelingen: mag via doe-het-zelf of door werknemer(s) met opleidingsattest eenvoudige handelingen
Hechtgebonden asbesttoepassing. Kan eenvoudig verwijderd worden mits de zijkanten vrij te maken.

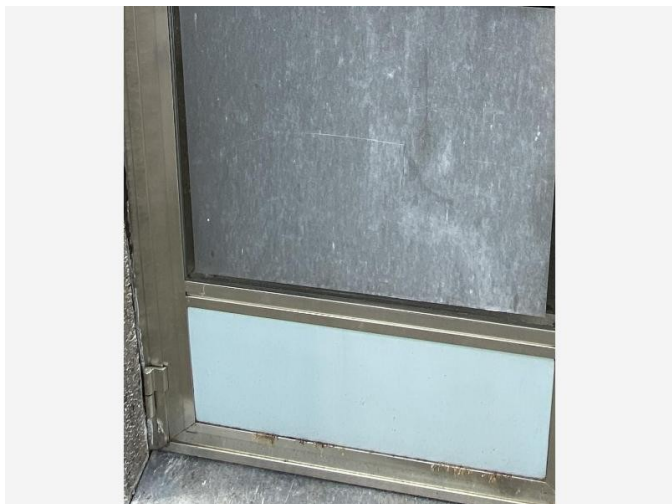
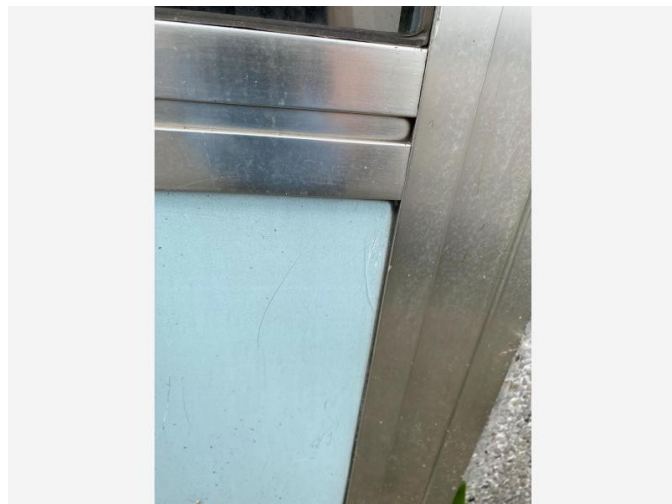
| Fiche 3: Glasaldehydplaat..... | 22 |

Het asbestmateriaal valt onder de mijlpaal van 2040.

| Eindbeoordeling materiaalrisico | Laag materiaalrisico en/of verlaagde kans op vezelvrijgave |

| Toestand van het materiaal | Licht beschadigd, licht verweerd. Intact materiaal type Pical – asbestboard of categorie III 'gebondenheid' |

| Beschrijving | Glasaldeerplaat |
| Asbestmateriaal | Plaat, paneel, tablet - Geëmailleerd, type Glasal |

Zorgvuldig beheren

- Zorg voor een veilig beheer. Vermijd het beschadigen van het asbestmateriaal. Controleer de toestand jaarlijks op wijzigingen.

- Eenvoudige handelingen: mag via doe-het-zelf of door werknemer(s) met opleidingsattest eenvoudige handelingen
Is een hechtgebonden asbesttoepassing en mag in zijn geheel verwijderd worden. Dubbel verpakt afvoeren met aanduiding asbestlogo.

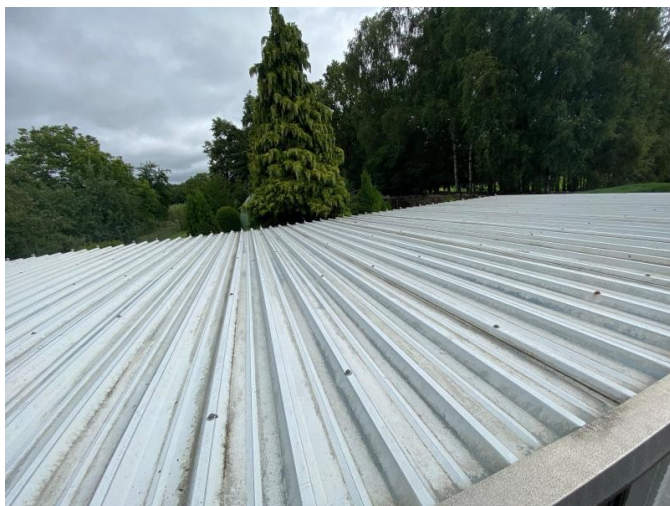
| Fiche 4: Roofing garage..... | 26 |

De roofing was niet bereikbaar om te bemonsteren.

| Identificatiemethode | Mevrouw vertelde mij dat er dakpanelen over de roofing is geplaatst. |
| (Asbest)materiaal | Dak- en gevelbekleding - Roofing |

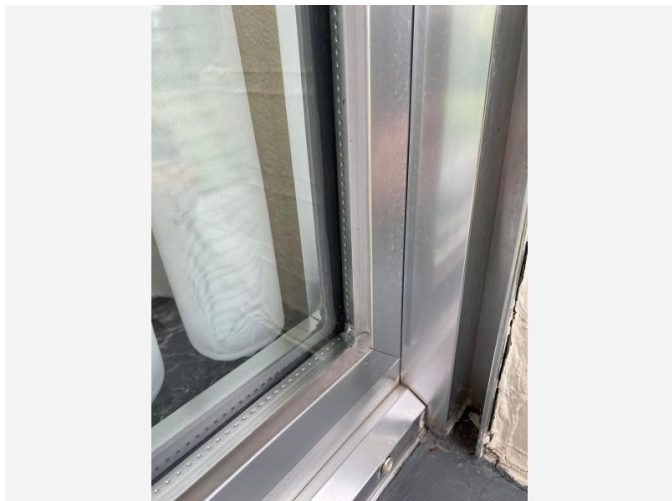
Fiche 5: Mastiekrestanten (aluminiumramen en deuren)

Er zitten nog restanten mastiek tussen het raam en de kader van de ramen en deuren. Deze werd zo goed als verwijderd en er werd nieuwe siliconen aangebracht.

| (Asbest)materiaal | In-situ afwerkingslagen - Pasta, stopverf, voegsel, stopsel, vulsel, mastiek, katten, ... |

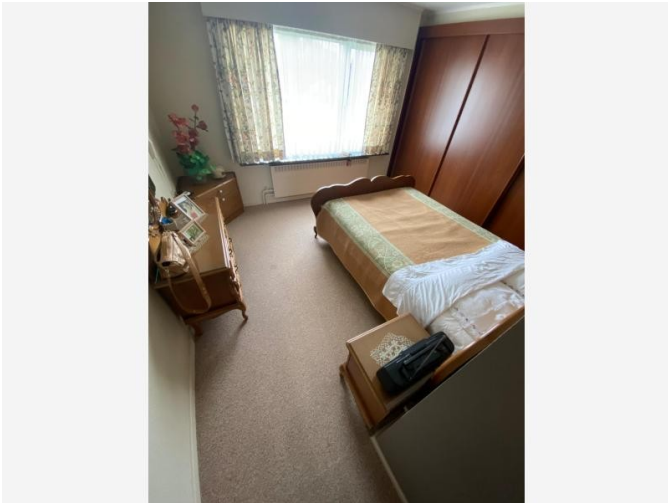
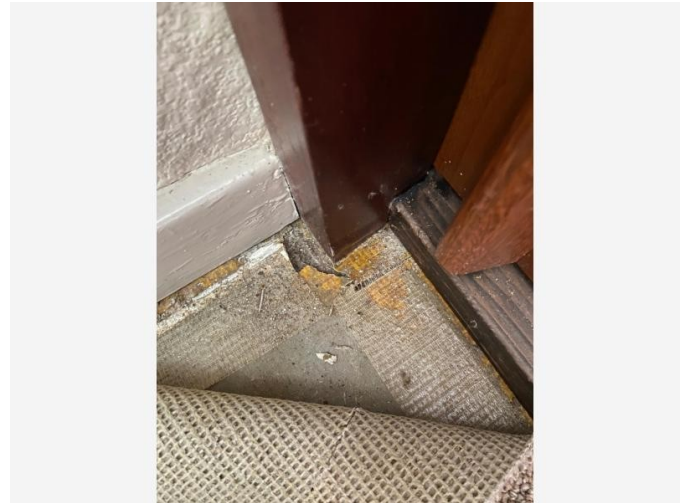
Fiche 6: Vinyl (onder tapijt)

Geen asbest

| # | Type | Referentie | Resultaat |
|---|---|---|---|
| 6.1 | Puntmonster | 2 | Geen asbest |

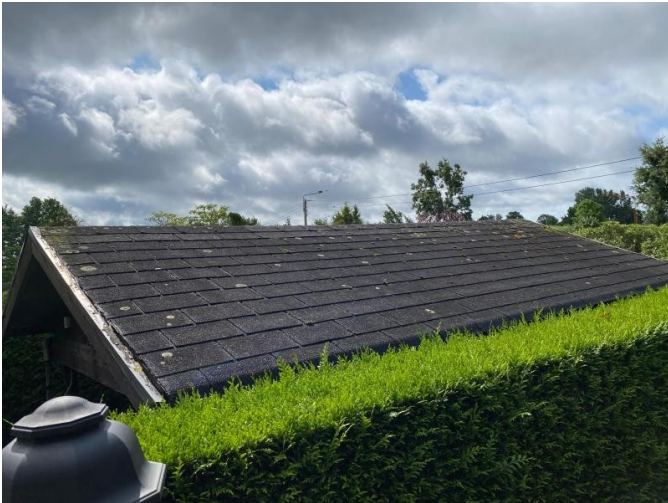
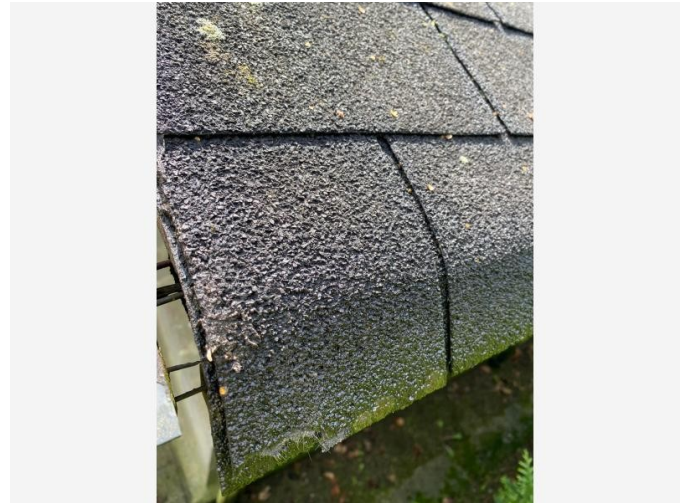
Fiche 7: Roofing (pergola)

Geen asbest

| # | Type | Referentie | Resultaat |
|---|---|---|---|
| 7.1 | Puntmonster | 4 | Geen asbest |

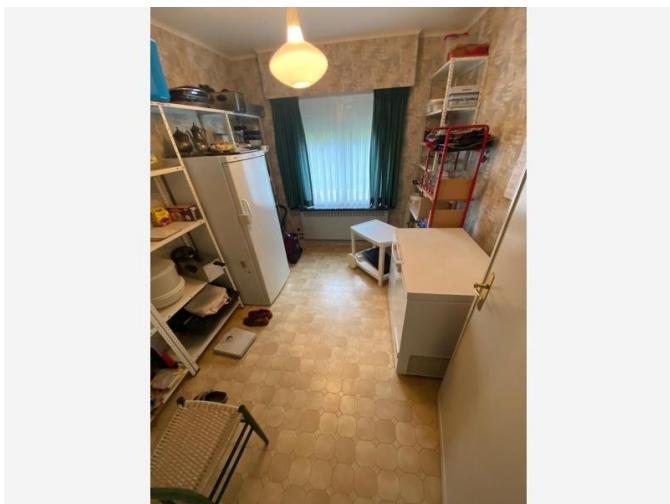
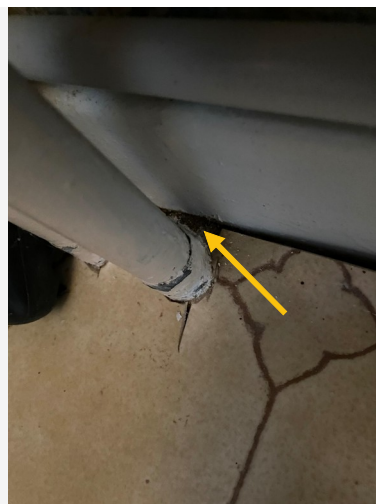
Fiche 8: Vinyl (slaapkamer)

Geen asbest

| # | Type | Referentie | Resultaat |
|---|---|---|---|
| 8.1 | Puntmonster | 3 | Geen asbest |
