Asbestinventarisatetest

Kaaistraat 60, 9900 Eeklo

Attestnummer : 20240202-000374.001

Uitgegeven op : 08.02.2024

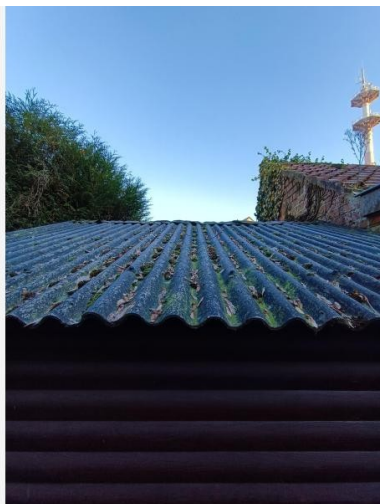
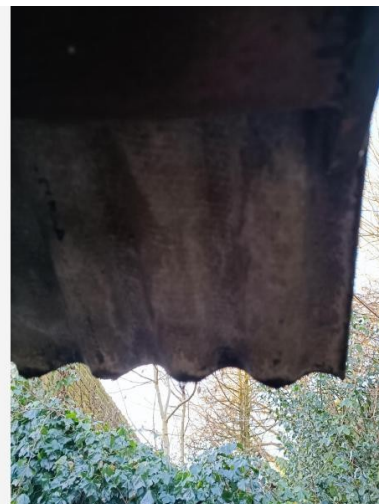
Eindbeoordeling materiaalrisico	Hoog materiaalrisico en/of hoge kans op vezelvrijgave
---------------------------------	---

Gebondenheid	Categorie 1: hechtgebonden in oorsprong
Asbestsoort (vezeltype)	Crocidoliet aanwezig
Asbestconcentratie	Laag (< 50%)
Afschermingsgraad van het gehele materiaal	Geheel of deels (ook) vrij aan de binnenlucht
Toestand van het materiaal	Matig beschadigd, matig verweerd

Beschrijving	golfplaten tuinhuis
Omgeving	Buiten
Primaire drager	Schuin dak
Asbestmateriaal	Dak- en gevelbekleding - Golfplaat
Bindmiddel van asbestmateriaal	Cement
Gebondenheid op basis van bindmiddel	Hecht
Hoeveelheid (oppervlakte - aantal)	• 10,00 m ² - 1 stuk

Totale oppervlakte	10,00 m ²
Eenvoudig bereikbaar	Ja
Bevestigingswijze	<ul style="list-style-type: none">• Geschroefd
Identificatiemethode	Vaststelling zonder monstername
Destructieve handeling voor identificatie	Nee

Dringend verwijderen

- Zorg voor een veilig beheer. Vermijd het beschadigen van het asbestmateriaal. Controleer de toestand jaarlijks op wijzigingen.

- Eenvoudige handelingen: mag via doe-het-zelf of door werknemer(s) met opleidingsattest eenvoudige handelingen
EH via doe-het zelf Dragen van de nodige beschermingsmiddelen (mondmasker ffp3, handschoenen,tyvec). Indien mogelijk de ondervloer afdekken , golfplaten voorzichtig verwijderen, extra fixeren, niet breken , niet gooien, onmiddellijk verpakken of voorzichtig in container met asbest bag plaatsen. Indien golfplaten in slechte staat zijn en kans bestaat op breken : Eenvoudige handeling opgeleid personeel , alle werknemer(s) moeten wel beschikken over een opleidingsattest eenvoudige handelingen 8u

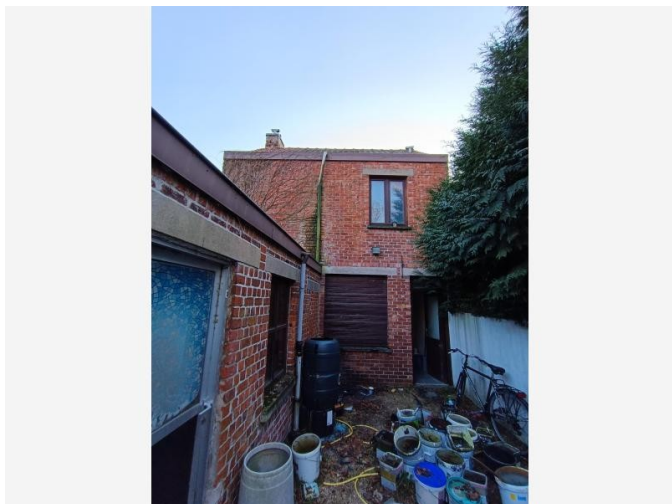
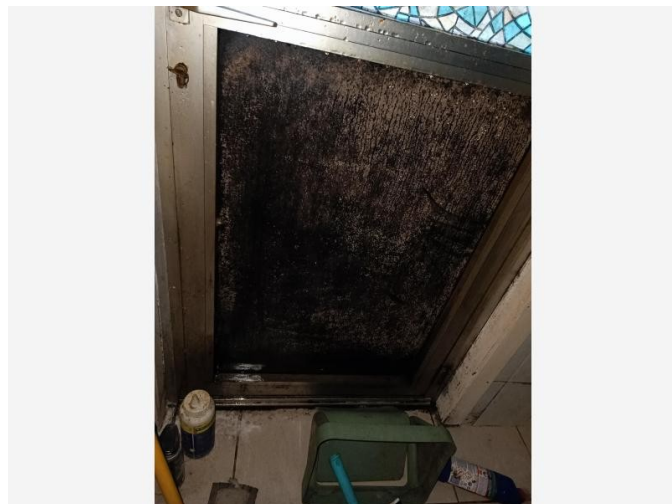
Eindbeoordeling materiaalrisico	Verhoogd materiaalrisico en/of verhoogde kans op vezelvrijgave
---------------------------------	--

Gebondenheid	Categorie 1: hechtgebonden in oorsprong
Asbestsoort (vezeltype)	Crocidoliet aanwezig
Asbestconcentratie	Laag (< 50%)
Afschermingsgraad van het gehele materiaal	Geheel of deels (ook) vrij aan de binnenlucht
Toestand van het materiaal	Licht beschadigd, licht verweerd. Intact materiaal type Pical – asbestboard of categorie III 'gebondenheid'

Beschrijving	glasal ,plaat achterdeur
Omgeving	Grenst aan binnen- en buitenlucht
Primaire drager	Wandopening verticaal (raam, deur, ...)
Asbestmateriaal	Plaat, paneel, tablet - Geëmailleerd, type Glasal
Bindmiddel van asbestmateriaal	Cement

Gebondenheid op basis van bindmiddel	Hecht
Hoeveelheid (oppervlakte - dikte - aantal)	• 0,50 m ² - 1,00 cm - 1 stuk
Totaal volume	0,005 m ³
Eenvoudig bereikbaar	Ja
Bevestigingswijze	• Geklemd
Identificatiemethode	Vaststelling zonder monstername
Destructieve handeling voor identificatie	Nee

Verwijderen

- Zorg voor een veilig beheer. Vermijd het beschadigen van het asbestmateriaal. Controleer de toestand jaarlijks op wijzigingen.

- Eenvoudige handelingen: mag via doe-het-zelf of door werknemer(s) met opleidingsattest eenvoudige handelingen
EH via doe-het zelf : gebruik een FFP3 masker, handschoenen en tyvek . Maak de platen voorzichtig los zonder te breken , verpak dubbel met plastic folie

EH opgeleid personeel 8 u basis . Bij vervangen van de ramen kunnen de panelen mee verwijderd worden door de plaatsers van nieuw raamwerk. Alle werknemer(s) moeten wel beschikken over een opleidingsattest eenvoudige handelingen 8u.

Raam/deur kader stofvrij maken dmv puntafzuiging met een hepa stofzuiger.

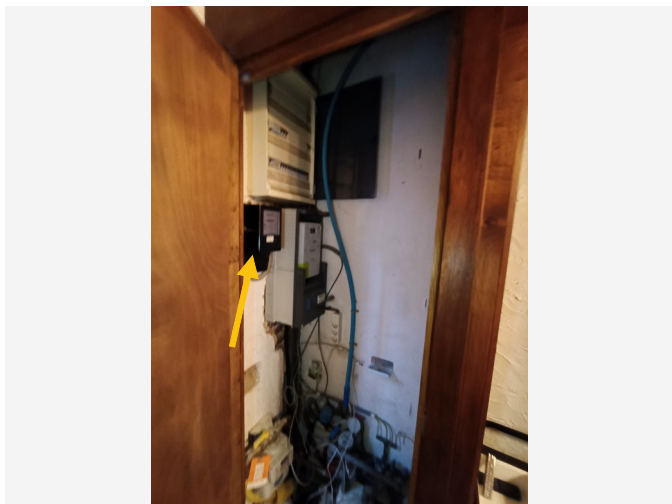
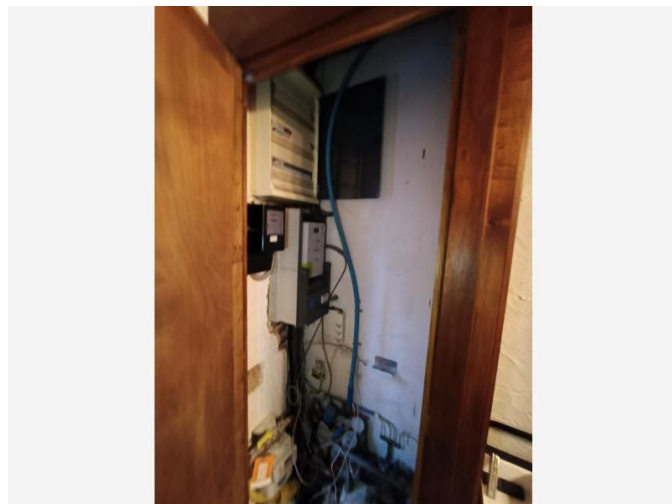
Eindbeoordeling materiaalisico	Laag materiaalisico en/of verlaagde kans op vezelvrijgave
--------------------------------	---

Gebondenheid	Categorie 1: hechtgebonden in oorsprong
Asbestsoort (vezeltype)	Crocidoliet aanwezig
Asbestconcentratie	Laag (< 50%)
Afschermingsgraad van het gehele materiaal	Geheel of deels (ook) vrij aan de binnenlucht
Toestand van het materiaal	Onbeschadigd, niet verweerd

Beschrijving	Bakeliet zekeringkast/schakelaars
Omgeving	Binnen
Primaire drager	Communicatie en elektrische infrastructuur en uitrusting
Asbestmateriaal	Plaat, paneel, tablet - Type Bakeliet
Bindmiddel van asbestmateriaal	Kunststof of -hars
Gebondenheid op basis van bindmiddel	Hecht
Hoeveelheid (oppervlakte - dikte - aantal)	• 0,50 m ² - 1,00 cm - 1 stuk
Totaal volume	0,005 m ³
Eenvoudig bereikbaar	Ja

Bevestigingswijze	<ul style="list-style-type: none">• Geschroefd
Identificatiemethode	Vaststelling zonder monstername
Destructieve handeling voor identificatie	Nee
Opmerking	<p>Het is moeilijk te bepalen of de bakeliettoepassingen in de woning ook effectief asbesthoudend zijn (het kan ook gaan om de asbestvrije variant).</p> <p>-Er werd geen monster genomen owv beschadiging aan een elektrisch gerelateerde toepassing, extra controle bij verwijdering van het verdacht materiaal. Vermoedelijk zullen de toepassingen verwijderd worden bij aanpassing van het elektriciteitsnetwerk.</p>

Zorgvuldig beheren

- Zorg voor een veilig beheer. Vermijd het beschadigen van het asbestmateriaal. Controleer de toestand jaarlijks op wijzigingen.

- Eenvoudige handelingen: mag via doe-het-zelf of door werknemer(s) met opleidingsattest eenvoudige handelingen
Schakelaars, stopcontacten en andere gelijkaardige toepassingen kunnen eenvoudig losgeschroefd worden --> EH doe-het-zelf. Afgesloten of verzegelde kast --> EH opgeleid techniker personeel 8u basisopleiding asbest.

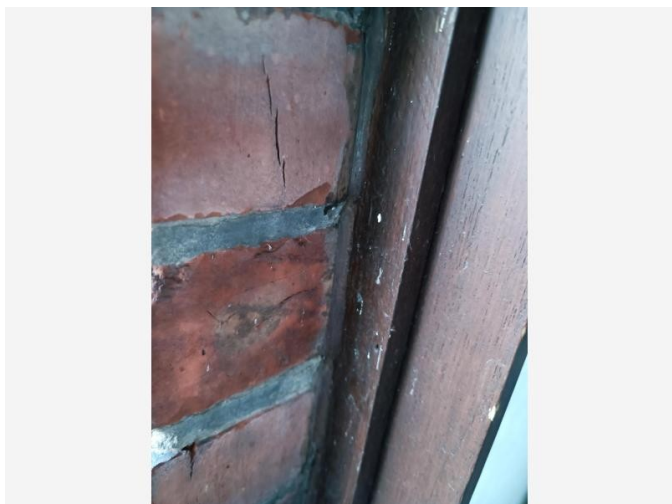
kit rond de ramen is flexibel deze is niet asbest verdacht.

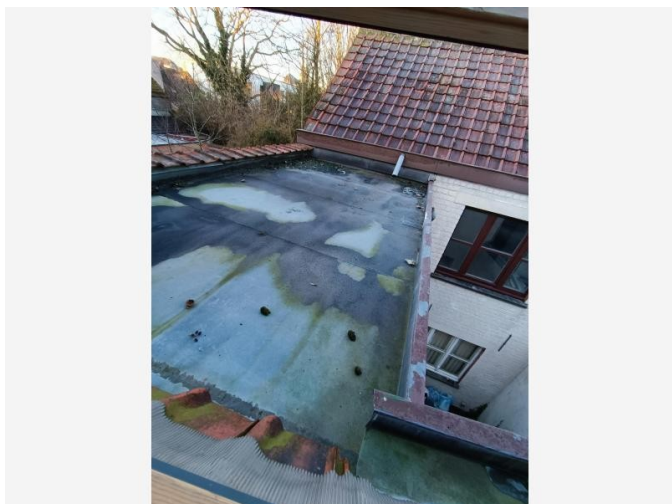
plat dak bestaat uit een metalen dak bedekking. er zijn geen facturen aanwezig. het is niet duidelijk of de onderlaag uit roofing bestaat. bij werken controleren en indien nodig monster nemen.

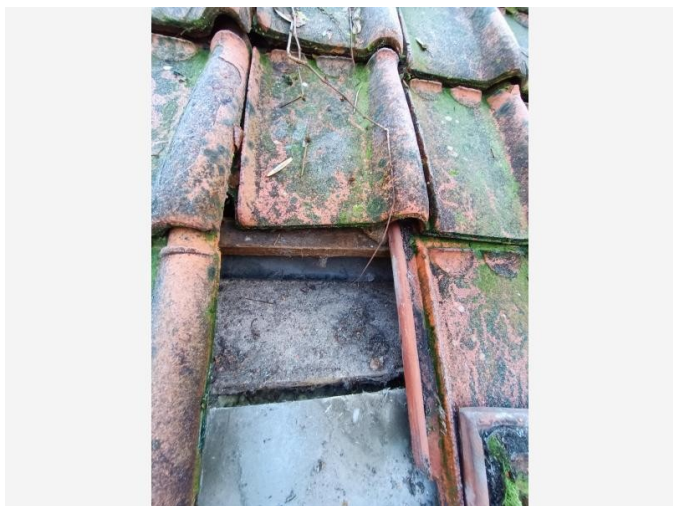
onderdak is gecontroleerd langs de onderkant van een dakpan.

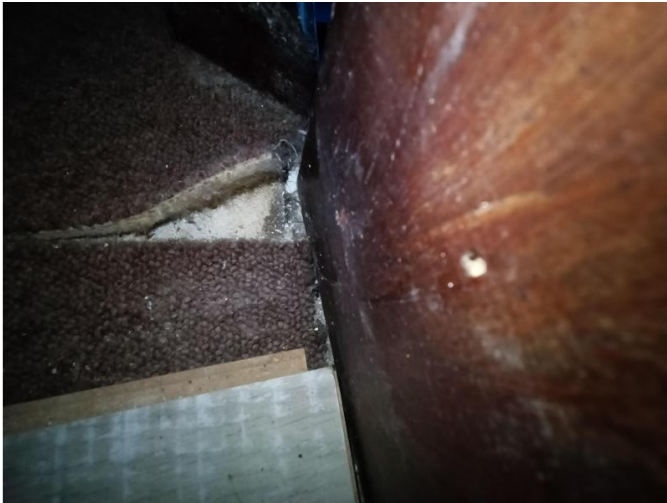
onderkant is met koord.

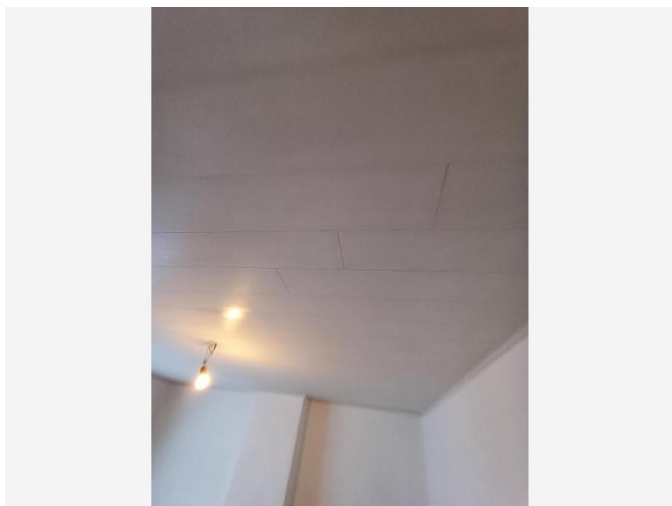
Alle plafonds zijn afgewerkt met valse plafonds in plaatmateriaal. Het is niet duidelijk of er pleisterwerk aanwezig is achter deze valse plafonds, het is aangewezen om bijkomend onderzoek uit te voeren bij werken.

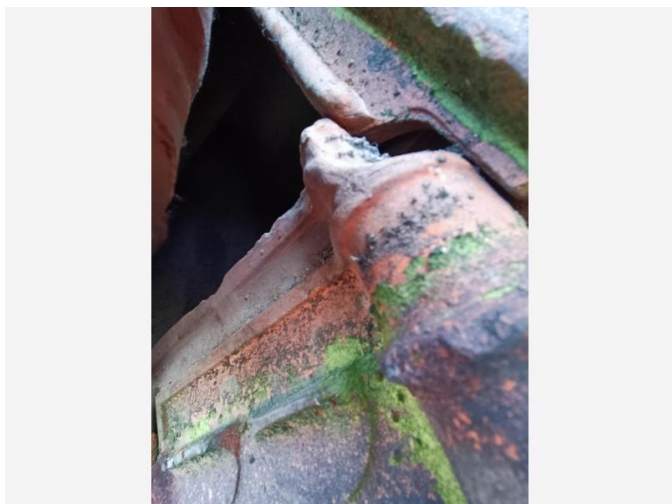
onderdak is via het platte dak geïnspecteerd onder de dakpan. de zolder is volledig afgewerkt.
er is een doek aanwezig.

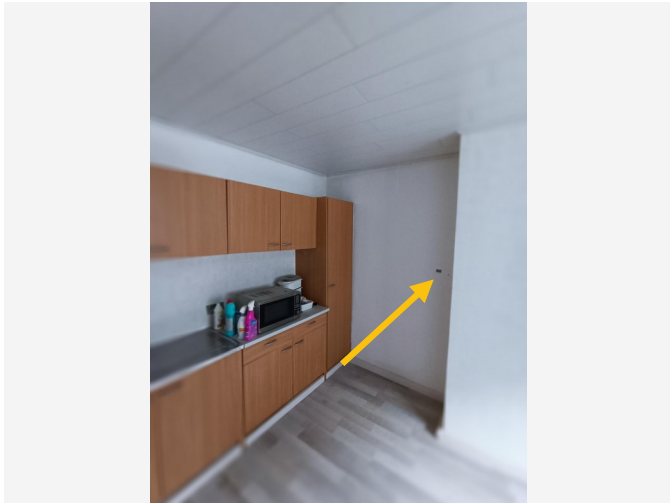
Fiche 10: muurpleister

Geen asbest

#	Type	Referentie	Resultaat
10.1	Mengmonster	01	Geen asbest

Beschrijving	muurpleister
Omgeving	Binnen
Primaire drager	Binnenwand
Bindmiddel van materiaal	Gips - kalk

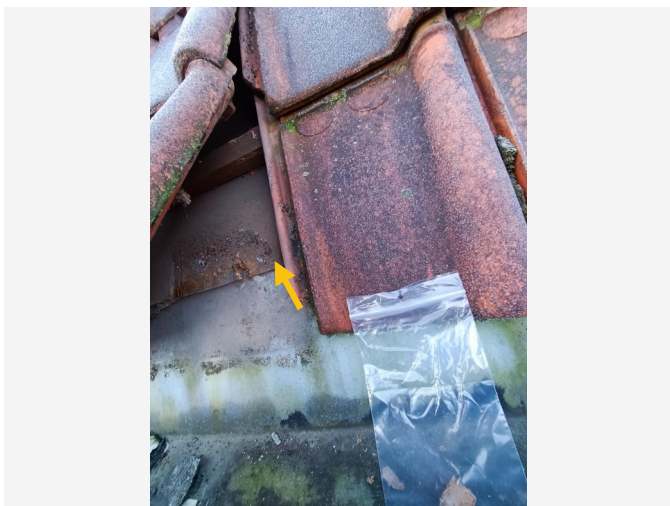
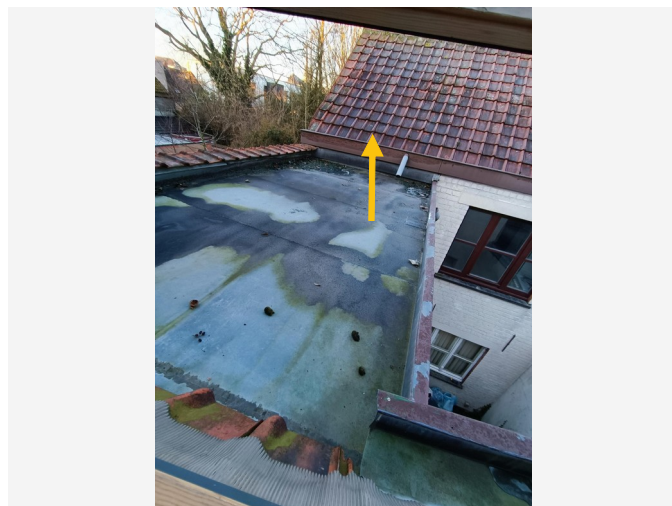
Fiche 11: onderdak hoofd dak achterste deel.

Geen asbest

#	Type	Referentie	Resultaat
11.1	Puntmonster	02	Geen asbest

Beschrijving	onderdak hoofd dak achterste deel.
Omgeving	Buiten
Primaire drager	Schuin dak
Bindmiddel van materiaal	Cement

Gebondenheid op basis van bindmiddel	Hecht
Hoeveelheid (oppervlakte - dikte - aantal)	• 50,00 m ² - 1,00 cm - 1 stuk
Totaal volume	0,50 m ³
Identificatiemethode	Vaststelling met monstername
Destructieve handeling voor identificatie	Nee
Opmerking	het onderdak is gecontroleerd via het platte dak onder een dakpan. er zijn platen aanwezig.
