Asbestinventarisatetest

Vagevuurstraat 15, 8940 Wervik

Attestnummer : 20240206-000181.000

Uitgegeven op : 06.02.2024

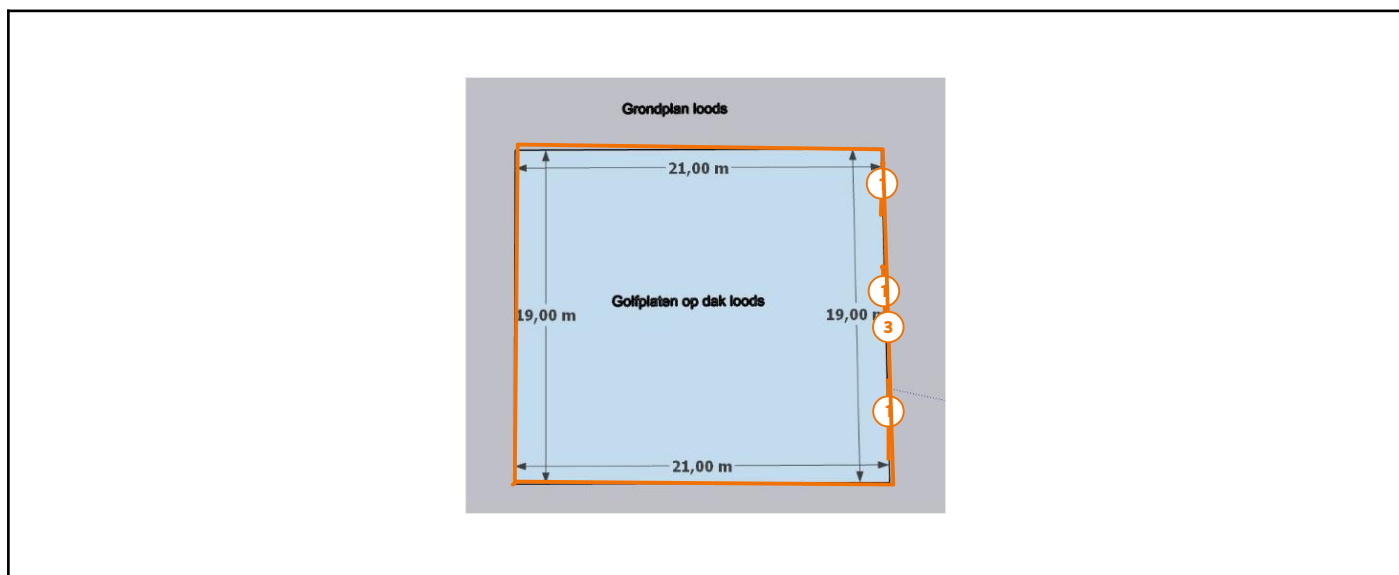
Plan 2.1: Grondplan loods

Beschrijving	Type	Actie
1. Mastiek ramen achterkant loods	Asbestmateriaal	Verwijderen
3. Mastiek tussen betonpanelen loods	Asbestmateriaal	Verwijderen

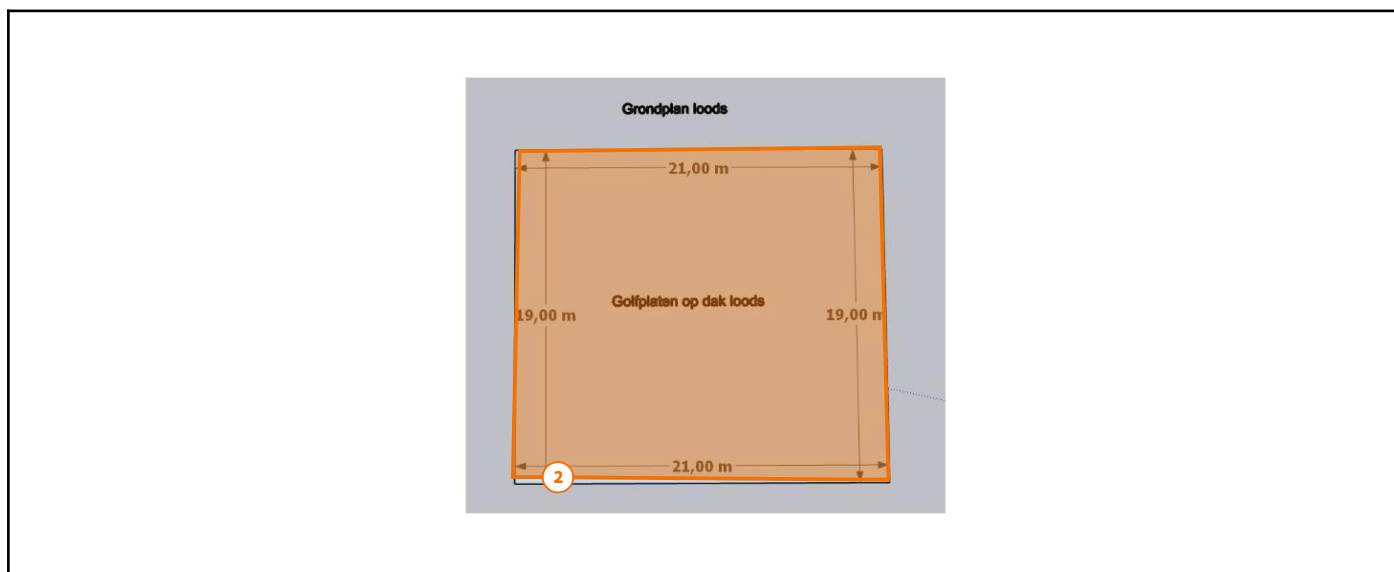
Plan 2.2: Grondplan loods

Beschrijving	Type	Actie
2. Golfplaten op dak loods	Asbestmateriaal	Verwijderen

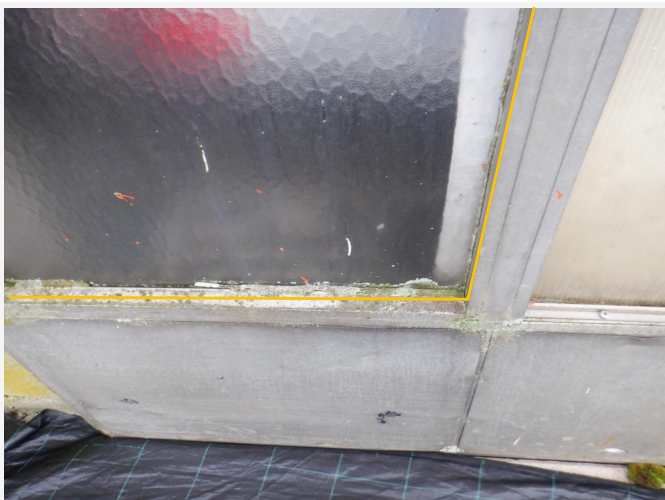
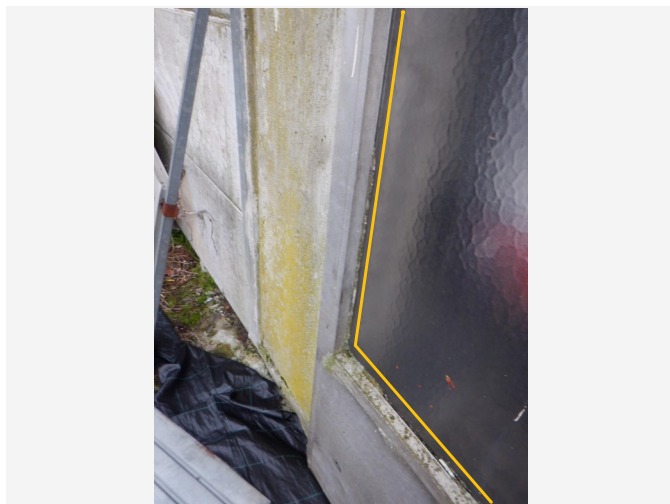
Eindbeoordeling materiaalrisico	Verhoogd materiaalrisico en/of verhoogde kans op vezelvrijgave
---------------------------------	--

Gebondenheid	Categorie 1: hechtgebonden in oorsprong
Asbestsoort (vezeltype)	Amfibool aanwezig, uitgezonderd crocidoliet
Asbestconcentratie	Laag (< 50%)
Afschermingsgraad van het gehele materiaal	Geheel of deels vrij aan de buitenlucht
Toestand van het materiaal	Matig beschadigd, matig verweerd

Beschrijving	Mastiek ramen achterkant loods
Omgeving	Buiten
Primaire drager	Wandopening verticaal (raam, deur, ...)
Asbestmateriaal	In-situ afwerkingslagen - Pasta, stopverf, voegsel, stopsel, vulsel, mastiek, kitten, ...
Bindmiddel van asbestmateriaal	Kitten, mastiek, pasta
Gebondenheid op basis van bindmiddel	Hecht
Hoeveelheid (gewicht - aantal)	<ul style="list-style-type: none">• 1,00 kg - 1 stuk
Totaal gewicht	1,00 kg
Eenvoudig bereikbaar	Ja
Bevestigingswijze	<ul style="list-style-type: none">• Verlijmd, ingegoten, versmeerd
Identificatiemethode	Vaststelling zonder monsternamen

Destructieve handeling voor identificatie	Nee
Opmerking	mogelijk asbesthoudend

- Zorg voor een veilig beheer en verwijder dit asbestmateriaal wanneer het bij werken eenvoudig bereikbaar wordt. Controleer de toestand jaarlijks op wijzigingen.

- Eenvoudige handelingen: mag via doe-het-zelf of door werknemer(s) met opleidingsattest eenvoudige handelingen
Mits voorzorg.

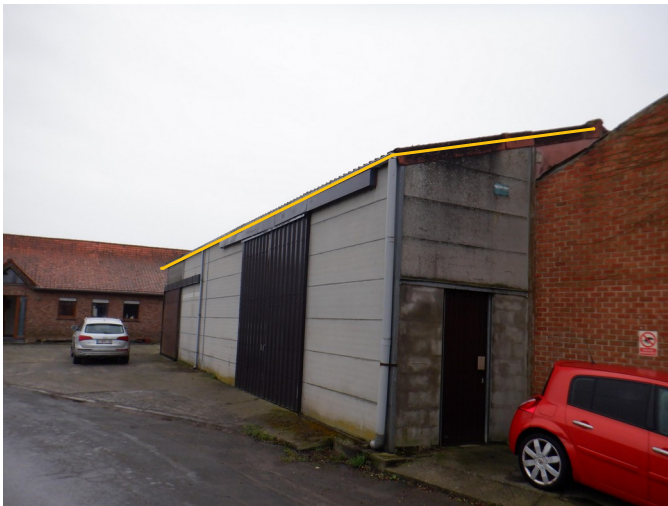
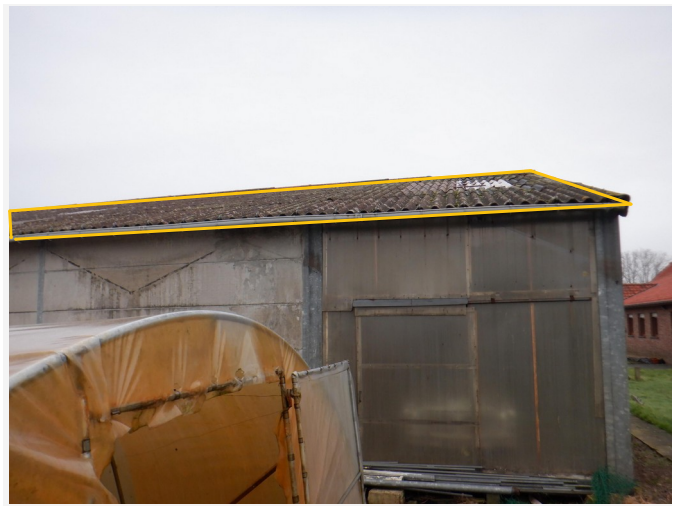
Eindbeoordeling materiaalrisico	Verhoogd materiaalrisico en/of verhoogde kans op vezelvrijgave
---------------------------------	--

Gebondenheid	Categorie 1: hechtgebonden in oorsprong
Asbestsoort (vezeltype)	Crocidoliet aanwezig
Asbestconcentratie	Laag (< 50%)
Afschermingsgraad van het gehele materiaal	Geheel of deels vrij aan de buitenlucht
Toestand van het materiaal	Matig beschadigd, matig verweerd

Beschrijving	Golfplaten op dak loods
Omgeving	Buiten
Primaire drager	Schuin dak
Asbestmateriaal	Dak- en gevelbekleding - Golfplaat
Bindmiddel van asbestmateriaal	Cement
Gebondenheid op basis van bindmiddel	Hecht
Hoeveelheid (oppervlakte - aantal)	<ul style="list-style-type: none">• 410,00 m² - 1 stuk
Totale oppervlakte	410,00 m ²
Eenvoudig bereikbaar	Ja
Bevestigingswijze	<ul style="list-style-type: none">• Geschroefd
Identificatiemethode	Vaststelling zonder monsternamen

- Zorg voor een veilig beheer en verwijder dit asbestmateriaal wanneer het bij werken eenvoudig bereikbaar wordt. Controleer de toestand jaarlijks op wijzigingen.

- Eenvoudige handelingen: mag via doe-het-zelf of door werknemer(s) met opleidingsattest eenvoudige handelingen
Mits voorzorg.

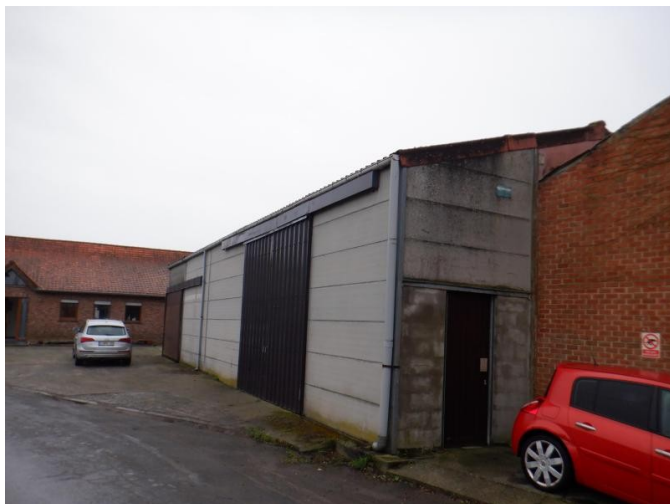
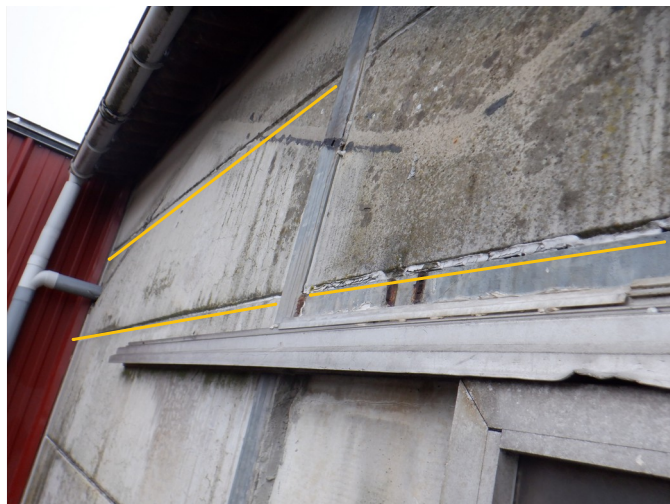
Eindbeoordeling materiaalrisico	Verhoogd materiaalrisico en/of verhoogde kans op vezelvrijgave
---------------------------------	--

Gebondenheid	Categorie 1: hechtgebonden in oorsprong
Asbestsoort (vezeltype)	Amfibool aanwezig, uitgezonderd crocidoliet
Asbestconcentratie	Laag (< 50%)
Afschermingsgraad van het gehele materiaal	Geheel of deels vrij aan de buitenlucht
Toestand van het materiaal	Matig beschadigd, matig verweerd

Beschrijving	Mastiek tussen betonpanelen loods
Omgeving	Buiten
Primaire drager	Wand buitenschil
Asbestmateriaal	In-situ afwerkingslagen - Pasta, stopverf, voegsel, stopsel, vulsel, mastiek, kitten, ...
Bindmiddel van asbestmateriaal	Kitten, mastiek, pasta
Gebondenheid op basis van bindmiddel	Hecht
Hoeveelheid (gewicht - aantal)	<ul style="list-style-type: none">• 5,00 kg - 1 stuk
Totaal gewicht	5,00 kg
Eenvoudig bereikbaar	Ja
Bevestigingswijze	<ul style="list-style-type: none">• Verlijmd, ingegoten, versmeerd
Identificatiemethode	Vaststelling zonder monsternamen

Destructieve handeling voor identificatie	Nee
Opmerking	Op basis van bouwjaar, mogelijk asbesthoudend

- Zorg voor een veilig beheer en verwijder dit asbestmateriaal wanneer het bij werken eenvoudig bereikbaar wordt. Controleer de toestand jaarlijks op wijzigingen.

- Eenvoudige handelingen: mag via doe-het-zelf of door werknemer(s) met opleidingsattest eenvoudige handelingen
Mits voorzorg.

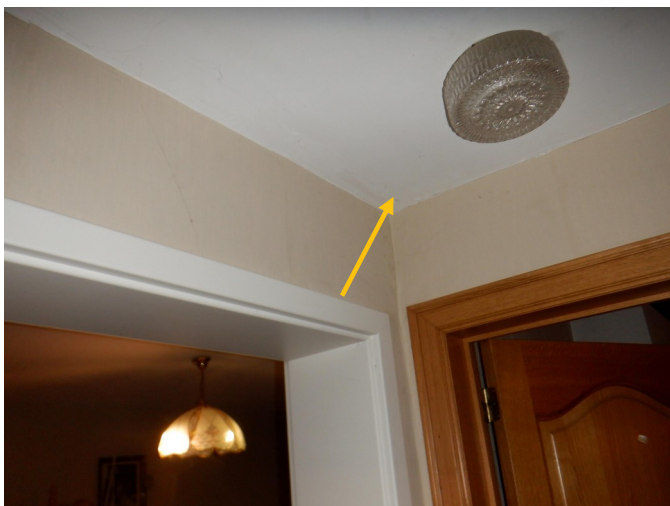
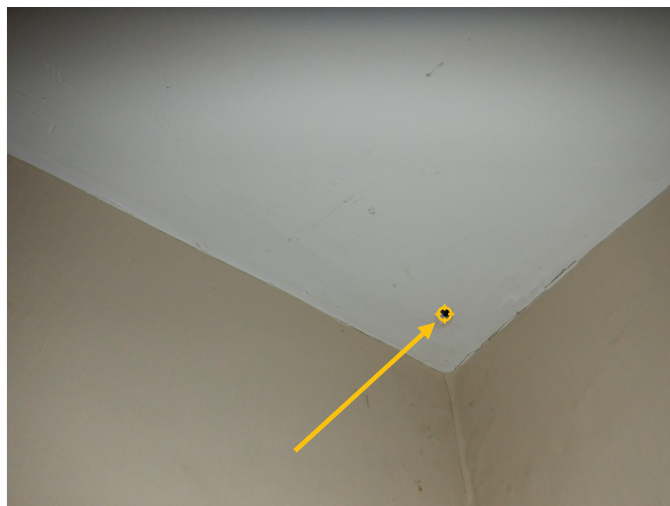
Fiche 4: Pleisterwerk plafond

Geen asbest

#	Type	Referentie	Resultaat
4.1	Mengmonster	M2	Geen asbest

Beschrijving	Pleisterwerk plafond
Omgeving	Binnen
Primaire drager	Plafond
Bindmiddel van materiaal	Gips - kalk

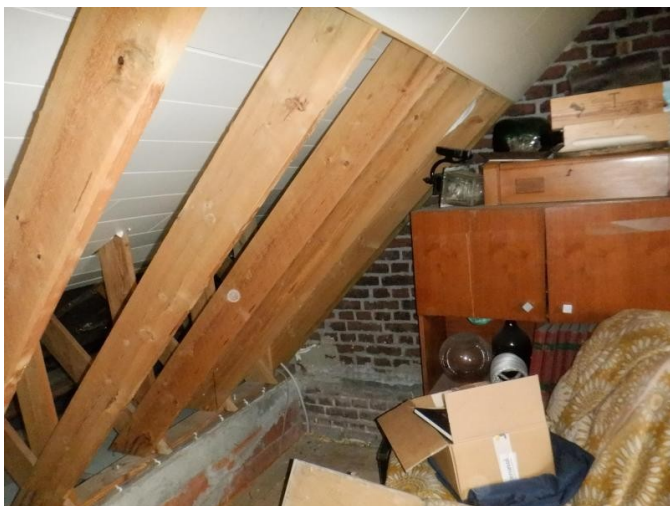
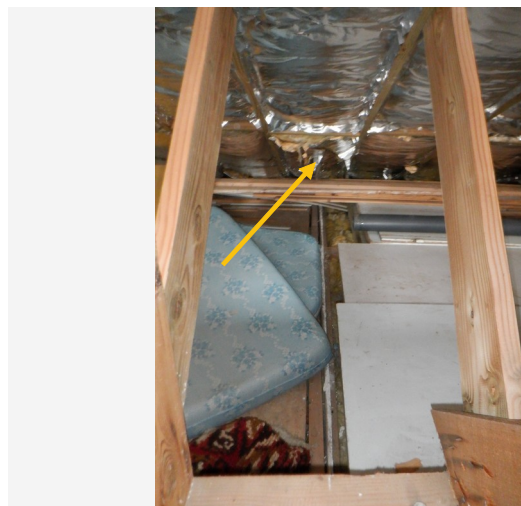
Geen asbest

Beschrijving	Onderdak menuiseriet woning
Omgeving	Grenst aan binnen- en buitenlucht
Primaire drager	Schuin dak
Bindmiddel van materiaal	Cement
Gebondenheid op basis van bindmiddel	Hecht
Hoeveelheid (oppervlakte - dikte - aantal)	• 140,00 m ² - 0,30 cm - 1 stuk
Totaal volume	0,42 m ³

Identificatiemethode	Vaststelling zonder monstername
Destructieve handeling voor identificatie	Nee
Opmerking	Dak woning vernieuwd in 2008

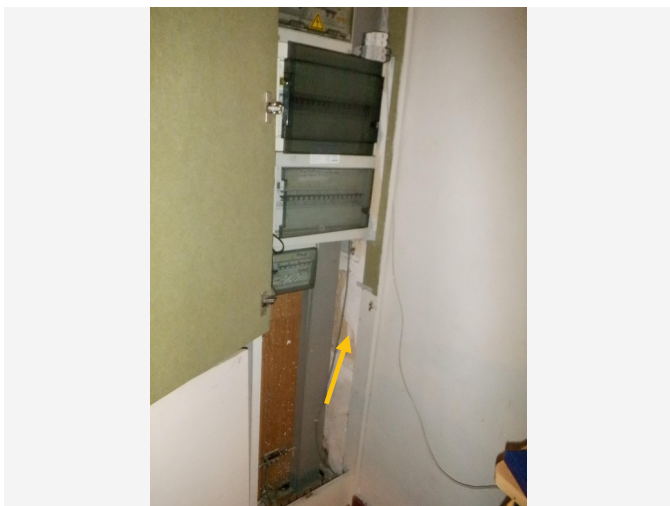
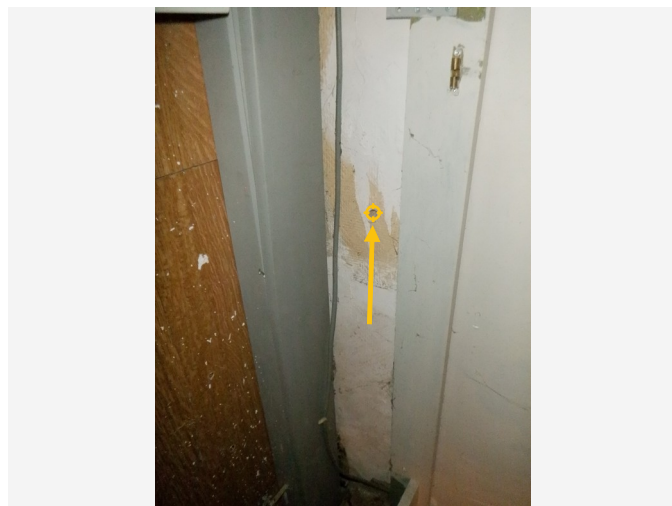
Geen asbest

#	Type	Referentie	Resultaat
6.1	Mengmonster	M1	Geen asbest

Beschrijving	Pleisterwerk muren
Omgeving	Binnen
Primaire drager	Binnenwand
Bindmiddel van materiaal	Gips - kalk
