Asbestinventarisatetest

Izegemstraat 115, 8770 Ingelmunster

Attestnummer : 20240213-000267.000

Uitgegeven op : 13.02.2024

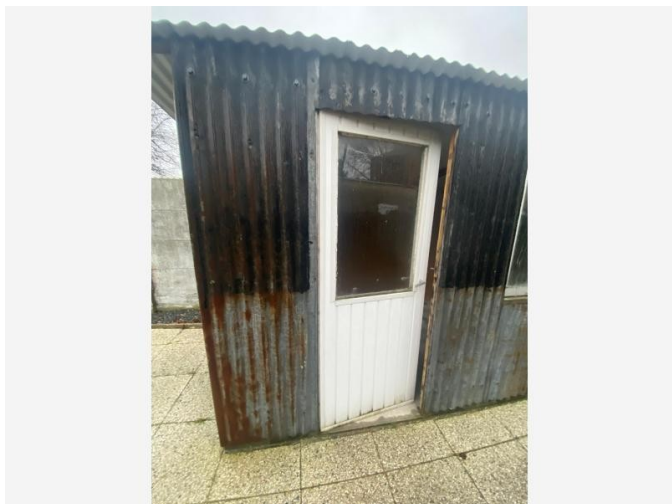
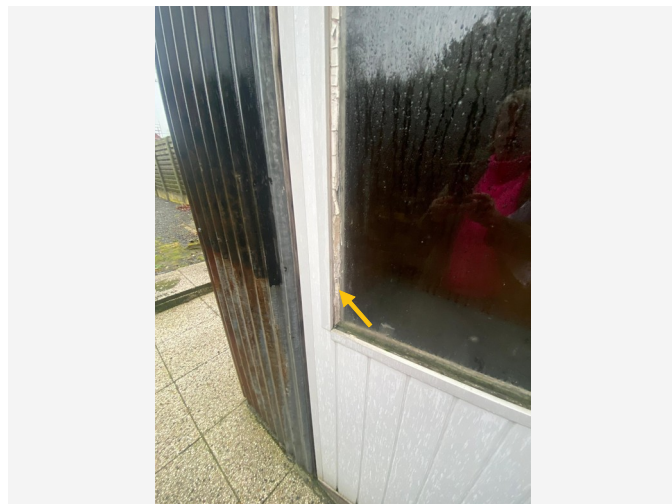
Eindbeoordeling materiaalrisico	Verhoogd materiaalrisico en/of verhoogde kans op vezelvrijgave
Opmerking	Vermijd contact met de aanwezig mastiek.

Gebondenheid	Categorie 1: hechtgebonden in oorsprong
Asbestsoort (vezeltype)	Amfibool aanwezig, uitgezonderd crocidoliet
Asbestconcentratie	Laag (< 50%)
Afschermingsgraad van het gehele materiaal	Geheel of deels (ook) vrij aan de binnenlucht
Toestand van het materiaal	Matig beschadigd, matig verweerd

Beschrijving	mastiek rond ramen en deuren
Omgeving	Grenst aan binnen- en buitenlucht
Primaire drager	Dakopening (raam, ...)
Asbestmateriaal	In-situ afwerkingslagen - Pasta, stopverf, voegsel, stopsel, vulsel, mastiek, katten, ...

Bindmiddel van asbestmateriaal	Kitten, mastiek, pasta
Gebondenheid op basis van bindmiddel	Hecht
Hoeveelheid (gewicht - aantal)	<ul style="list-style-type: none"> • 20,00 kg - 1 stuk
Totaal gewicht	20,00 kg
Eenvoudig bereikbaar	Ja
Bevestigingswijze	<ul style="list-style-type: none"> • Verlijmd, ingegoten, versmeerd
Identificatiemethode	Vaststelling zonder monsternamen
Destructieve handeling voor identificatie	Nee
Opmerking	<p>in de oude ramen zit nog enkel glas en is op sommige plaatsen mastiek aanwezig.</p> <p>Ook op de sommige deuren is er rond het raam mastiek aanwezig.</p> <p>In de keuken is een glaspartij (lichtstraat van gekleurde glasdelen in het plafond aanwezig waar vermoedelijk ook mastiek aanwezig is rond het glas.</p> <p>Er werd evenwel geen mastiek tussen het raam-, deurkader en de gevel vastgesteld.</p>

- Verwijder dit asbestmateriaal zo snel mogelijk. Volg de toestand goed op.

- Eenvoudige handelingen: mag via doe-het-zelf of door werknemer(s) met opleidingsattest eenvoudige handelingen
Indien de ramen en deuren op hun geheel worden verwijderd, kan u dat als asbestmateriaal wegnemen en afvoeren.
Neem daarvoor voorafgaandelijk contact met erkend asbest verwerkingsbedrijf of container park.
- Eenvoudige handelingen: enkel door erkend asbestverwijderaar
Indien geen duidelijkheid omtrent eigen afvoer, dan dient u een erkend asbestverwijderaar in te schakelen.
Als de mastiek lostkomt of uitgepeuterd wordt, dient dit te gebeuren door een erkend asbestverwijderaar.

De ramen en deuren waar mastiek aanwezig is, worden best op hun geheel en zonder dat de mastiek wordt losgepeuterd verwijderd en veilig afgevoerd om vezelvrijgave te vermijden.

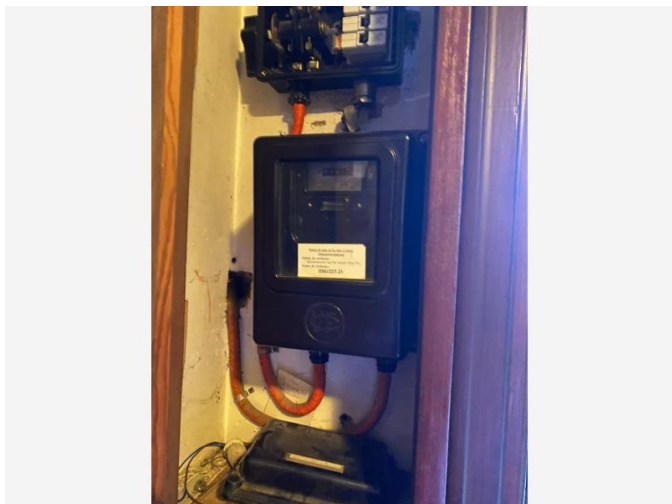
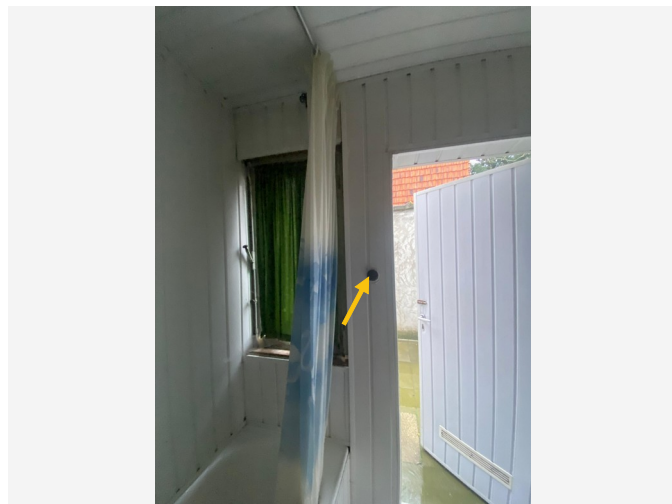
Eindbeoordeling materiaalrisico	Laag materiaalrisico en/of verlaagde kans op vezelvrijgave
---------------------------------	--

Gebondenheid	Categorie 1: hechtgebonden in oorsprong
Asbestsoort (vezeltype)	Crocidoliet aanwezig
Asbestconcentratie	Laag (< 50%)
Afschermingsgraad van het gehele materiaal	Geheel of deels (ook) vrij aan de binnenlucht
Toestand van het materiaal	Onbeschadigd, niet verweerd

Beschrijving	bakeliet
Omgeving	Binnen
Primaire drager	Communicatie en elektrische infrastructuur en uitrusting
Asbestmateriaal	Plaat, paneel, tablet - Type Bakeliet
Bindmiddel van asbestmateriaal	Kunststof of -hars
Gebondenheid op basis van bindmiddel	Hecht
Hoeveelheid (oppervlakte - dikte - aantal)	• 0,50 m ² - 0,20 cm - 1 stuk
Totaal volume	0,001 m ³

Eenvoudig bereikbaar	Ja
Bevestigingswijze	<ul style="list-style-type: none">• Onbekend
Identificatiemethode	Vaststelling zonder monstername
Destructieve handeling voor identificatie	Nee
Opmerking	<p>In de tellerkast zijn tellers in bakeliet aangetroffen. Daarnaast zijn sommige schakelaars en stopcontacten doorheen de gebouwen zijn nog van bakeliet.</p> <p>De hoeveelheid is een raming</p>

- Zorg voor een veilig beheer. Vermijd het beschadigen van het asbestmateriaal. Controleer de toestand jaarlijks op wijzigingen.

- Eenvoudige handelingen: mag via doe-het-zelf of door werknemer(s) met opleidingsattest eenvoudige handelingen
De bakeliet toepassingen in de woning kunnen door een doe het zelve verwijderd worden. Deze op hun geheel zonder te breken of beschadigen wegnemen en als asbestmateriaal afvoeren.

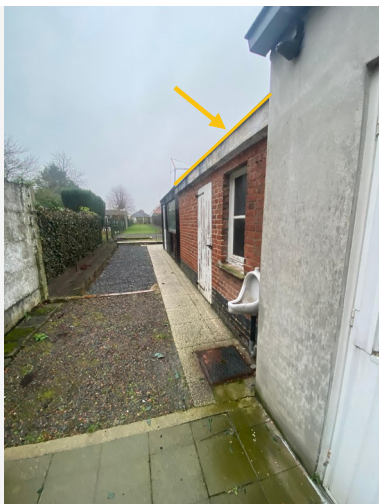
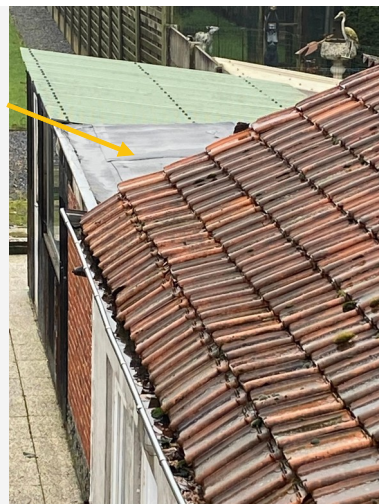
Eindbeoordeling materiaalrisico	Laag materiaalrisico en/of verlaagde kans op vezelvrijgave
Opmerking	Er werd geen staalname gedaan ter identificatie van het materiaal. Bij eventuele werken aan deze roofing wordt geadviseerd om via staalname en labo analyse de identificatie te doen van dit materiaal.

Gebondenheid	Categorie 1: hechtgebonden in oorsprong
Asbestsoort (vezeltype)	Crocidoliet aanwezig
Asbestconcentratie	Laag (< 50%)
Afschermingsgraad van het gehele materiaal	Geheel of deels vrij aan de buitenlucht
Toestand van het materiaal	Licht beschadigd, licht verweerd. Intact materiaal type Pical – asbestboard of categorie III 'gebondenheid'

Beschrijving	roofing op deel van het achtergebouw
Omgeving	Binnen
Primaire drager	Plat dak
Asbestmateriaal	Dak- en gevelbekleding - Roofing

Bindmiddel van asbestmateriaal	Bitumen (roofing, teer, asfalt)
Gebondenheid op basis van bindmiddel	Hecht
Hoeveelheid (oppervlakte - aantal)	<ul style="list-style-type: none"> • 15,00 m² - 1 stuk
Totale oppervlakte	15,00 m ²
Eenvoudig bereikbaar	Ja
Bevestigingswijze	<ul style="list-style-type: none"> • Verlijmd, ingegoten, versmeerd
Identificatiemethode	<p>Vaststelling zonder monstername</p> <p>Motivatie: Groot risico op structurele gevolgschade (lekschade, werking installatie,...)</p>
Destructieve handeling voor identificatie	Nee
Opmerking	De hoeveelheid is een raming.

- Zorg voor een veilig beheer. Vermijd het beschadigen van het asbestmateriaal. Controleer de toestand jaarlijks op wijzigingen.
- Voer bijkomende staalname(s) uit.

- Eenvoudige handelingen: mag via doe-het-zelf of door werknemer(s) met opleidingsattest eenvoudige handelingen
Bevindt het asbest zich buiten uw woning of gebouw? Dan mag u de volgende toepassingen zelf wegnemen:
hechtgebonden asbest dat niet beschadigd is;
hechtgebonden asbest dat wel beschadigd is en waarbij er vrije asbestvezels zichtbaar zijn.
Een beschadigde asbesttoepassing of asbest in slechte staat kan makkelijk verder breken of vergruizen. Er komen dan schadelijke asbestvezels vrij die ingeademd kunnen worden.
U mag enkel beschadigd of verweerd asbest verwijderen indien:

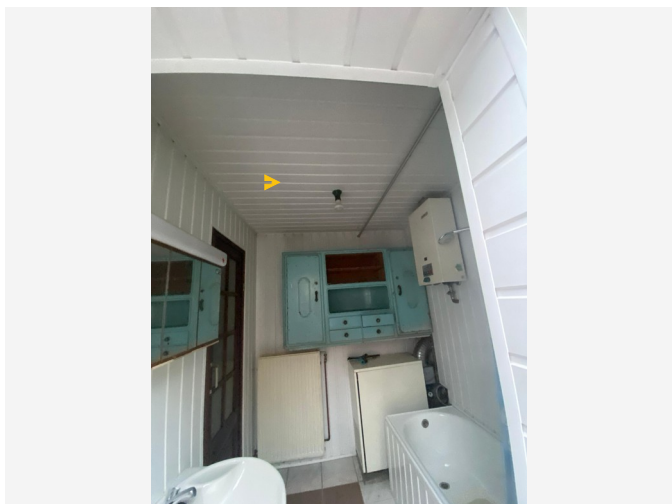
Situeringsfoto

Reden: Er is geen volledige risicobeoordeling mogelijk

Uitleg van de asbestdeskundige: Deze ruimten zijn vanaf binnenkant volledig beslagen met witte gekartelde pvc of plastic panelen zowel op muren als plafond.

Dakpannen liggen vast met haken.

(Asbest)materiaal	Plaat, paneel, tablet - Type Menuiserite
Karakterisatie	Asbest (verdacht)
Primaire drager	Schuin dak

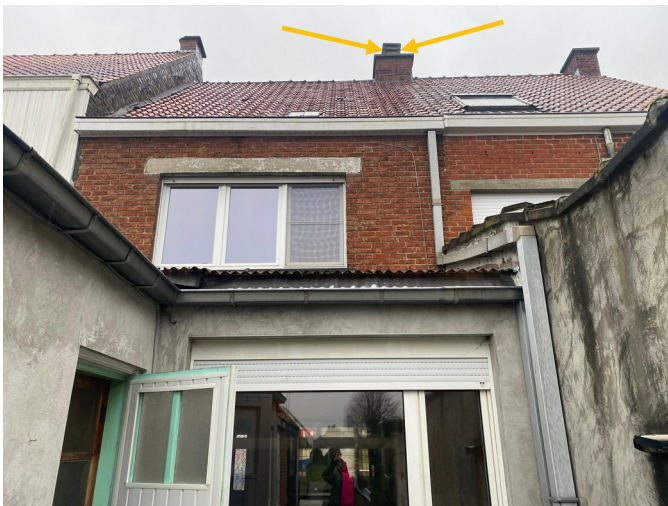
Vrije foto

op het dak staat een schouw met beton element. Via zolder kon ik vaststellen dat de beide schoorstenen hierop aansluiten.

Of er ook een asbest cement buis aanwezig is kon ik niet vaststellen.

Vanaf straat is niet te inspecteren of het schoorsteen kapje van asbest cement is al dan niet.

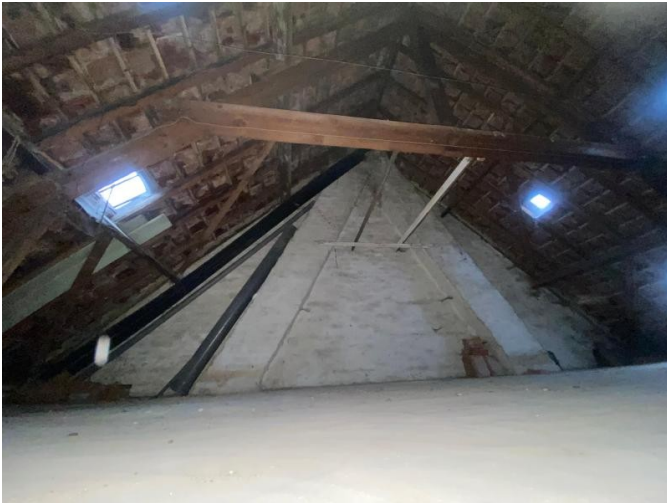
Vrije foto

In de hoofdbouw werd geen onderdak vastgesteld.

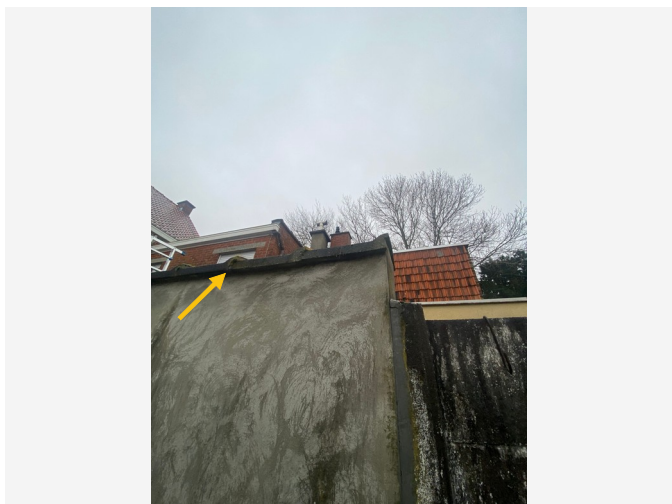
Vrije foto

De dekstenen zijn niet van asbest cement

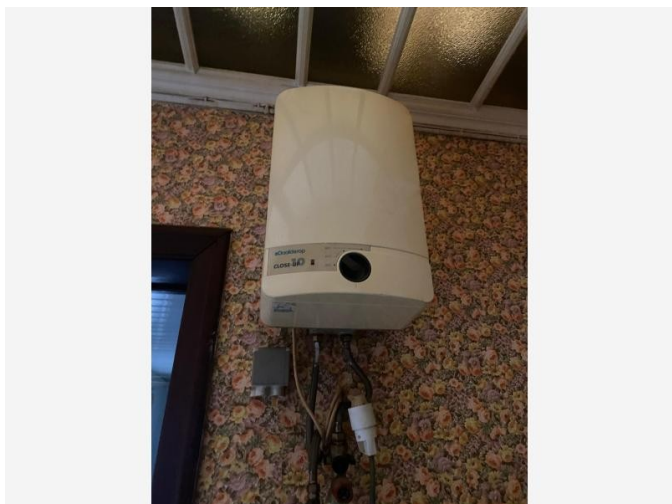
Vrije foto

In de woning zijn nog oude toestellen aanwezig zoals boilers en dampkap.

In deze oude toestellen zijn inwendig mogelijks ook nog asbesthoudende componenten aanwezig.

advies om deze veilig af te voeren als asbesthoudend materiaal.

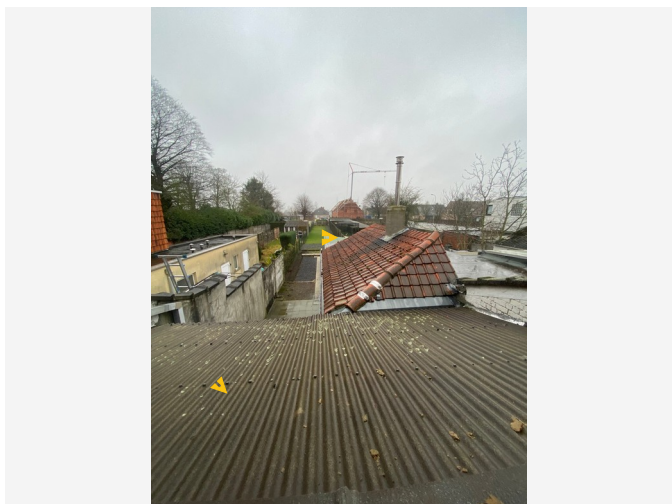
Vrije foto

op keukengedeelte en achterste deel van achtergebouwen liggen respectievelijk golfplaten in plastic en metaal.

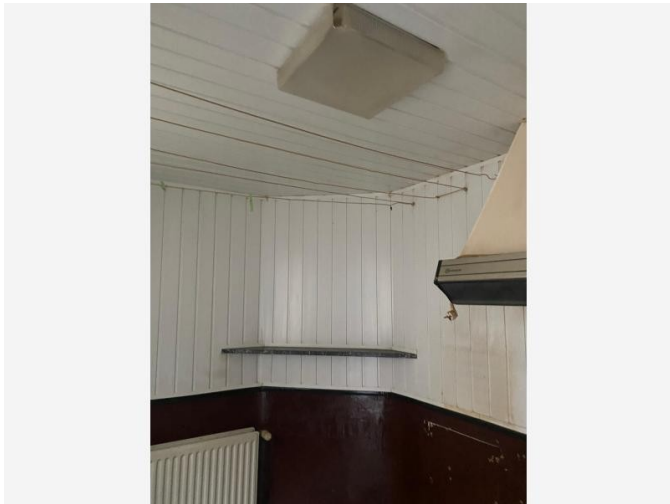
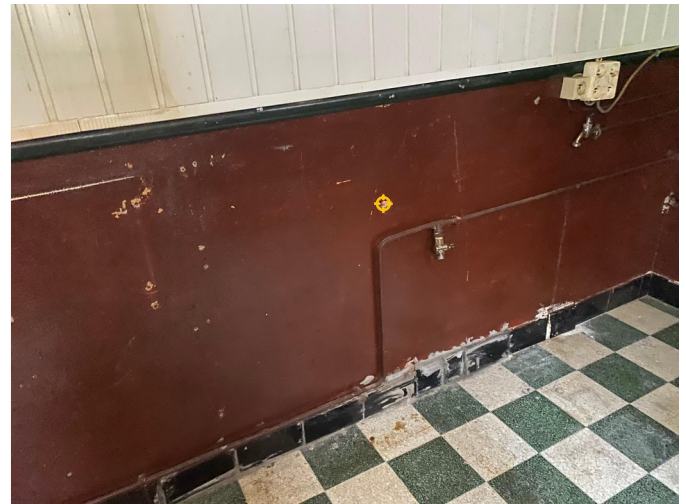
Fiche 10: verf op onderste deel van de muren : achterkeuken

Geen asbest

#	Type	Referentie	Resultaat
10.1	Puntmonster	0803473AK	Geen asbest

Bindmiddel van materiaal	Bitumen (roofing, teer, asfalt)
Gebondenheid op basis van bindmiddel	Hecht
Hoeveelheid (oppervlakte - aantal)	• 6,00 m ² - 1 stuk
Totale oppervlakte	6,00 m ²
Identificatiemethode	Vaststelling met monstername
Destructieve handeling voor identificatie	Nee
Opmerking	<p>De hoeveelheid is een raming.</p> <p>op het onderste deel van de muur is een zwarte glimmende verf aangebracht.</p> <p>Het bovenste deel van deze muren en plafond , evenals de achterliggende ruimte (badkamer en wc) werden voorzien van plastic of pvc voorzet panelen aan muur en plafond.</p> <p>Vermoedelijk kan dit zijn om het vocht tegen te houden.</p>

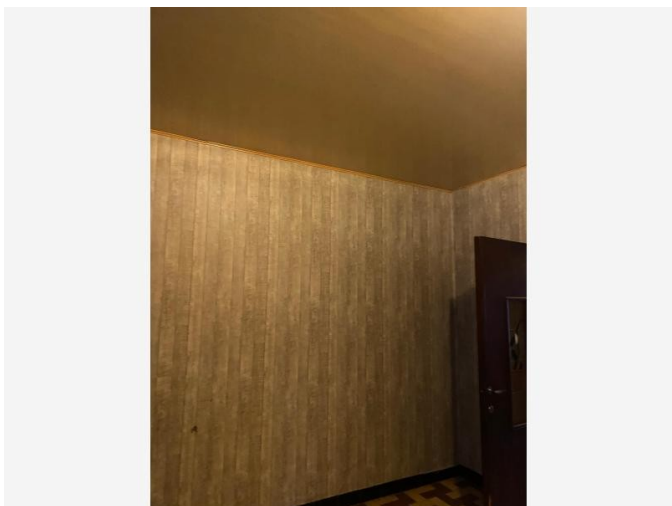
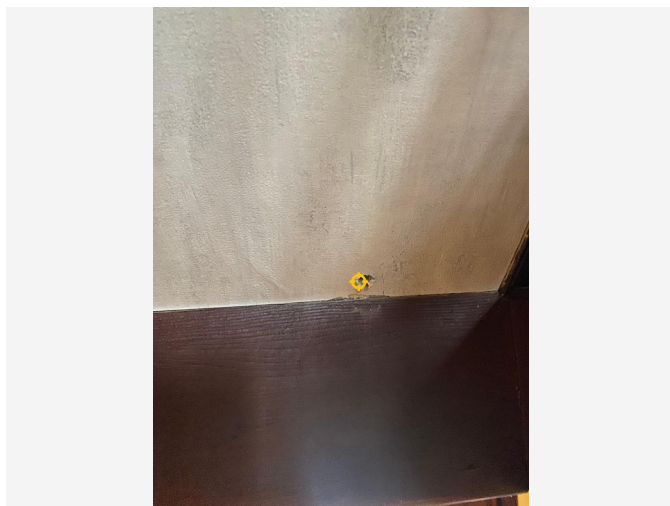
Geen asbest

#	Type	Referentie	Resultaat
11.1	Mengmonster	0803475AK	Geen asbest

Bindmiddel van materiaal	Gips - kalk
Gebondenheid op basis van bindmiddel	Niet-hechtgebonden
Hoeveelheid (oppervlakte - dikte - aantal)	• 120,00 m ² - 0,08 cm - 1 stuk
Totaal volume	0,096 m ³
Identificatiemethode	Vaststelling met monstername
Destructieve handeling voor identificatie	Nee
Opmerking	Een zeer fijne gips/ kalk laag op zandbasis

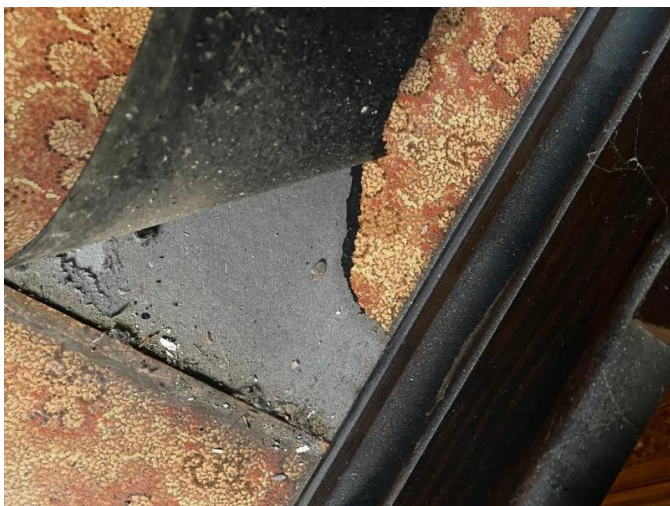
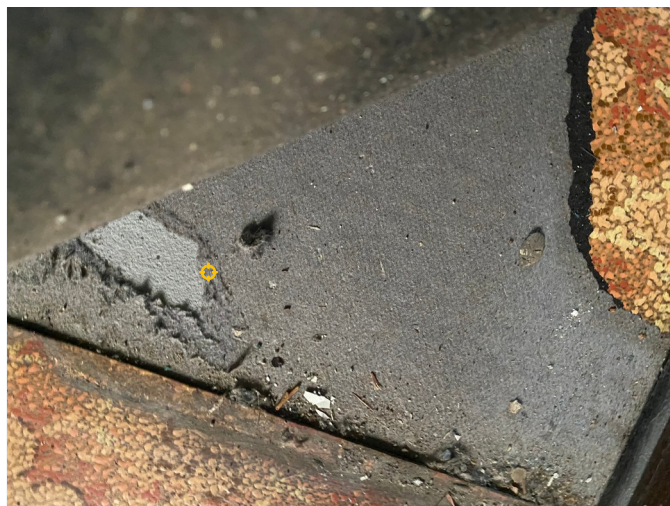
Geen asbest

#	Type	Referentie	Resultaat
12.1	Puntmonster	0803474AK2b	Geen asbest

Gebondenheid op basis van bindmiddel	Niet-hechtgebonden
Hoeveelheid (lengte - omtrek - dikte - aantal)	<ul style="list-style-type: none"> • 6,00 m - 10,00 cm - 0,20 cm - 1 stuk
Totaal volume	0,001 m ³
Identificatiemethode	Vaststelling met monsternamen
Destructieve handeling voor identificatie	Nee
Opmerking	<p>De hoeveelheid is een raming.</p> <p>Onder de blauwe tapijt tegels ligt nog originele vloerzeil.</p> <p>Onder het vloerzeil is ook een kartonachtige grijze ondervloer vastgesteld.</p>

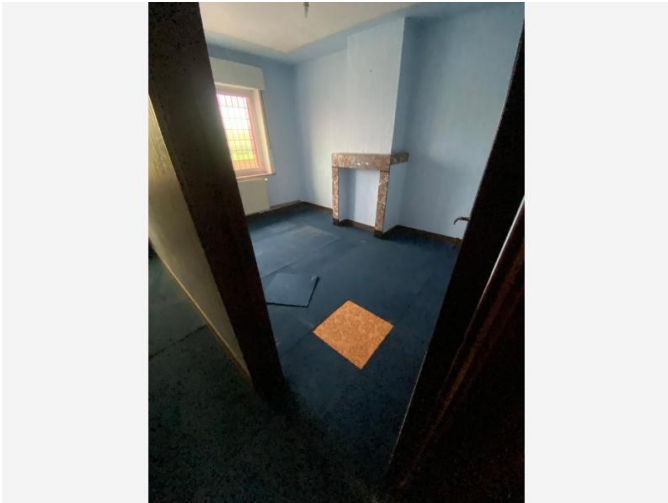
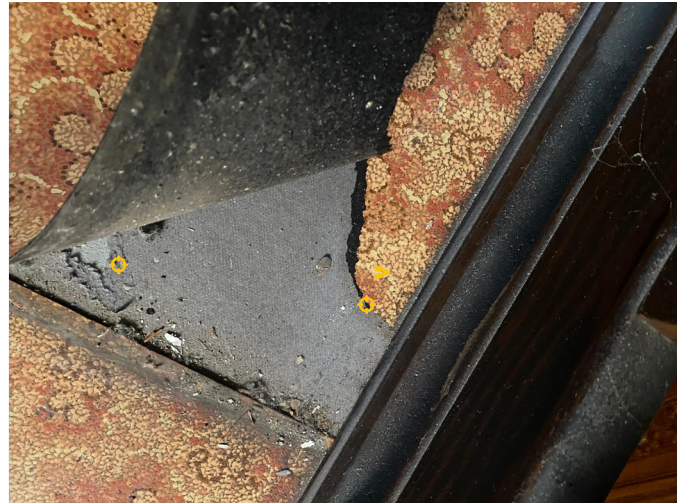
Fiche 13: vloerzeil op eerste etage

Geen asbest

#	Type	Referentie	Resultaat
13.1	Mengmonster	0803474AK	Geen asbest

Gebondenheid op basis van bindmiddel	Hecht
Hoeveelheid (oppervlakte - aantal)	• 60,00 m ² - 1 stuk
Totale oppervlakte	60,00 m ²
Identificatiemethode	Vaststelling met monstername
Destructieve handeling voor identificatie	Nee
Opmerking	<p>De hoeveelheid is een raming.</p> <p>Onder de blauwe tapijt tegels ligt nog originele vloerzeil met zwarte lijmlaag.</p> <p>Onder het vloerzeil is ook een kartonachtige grijze ondervloer vastgesteld.</p>

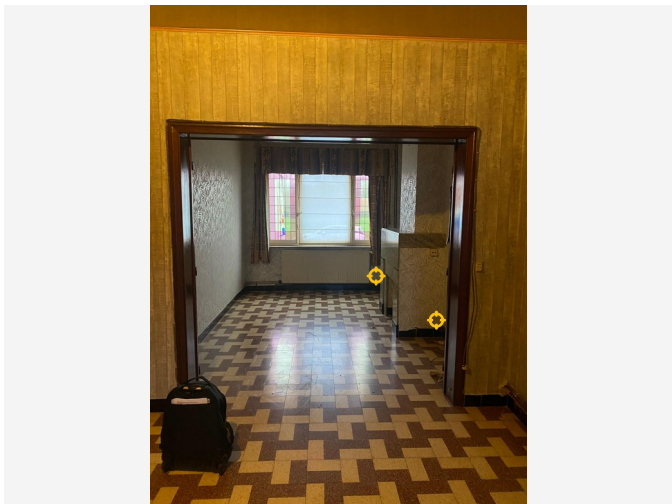
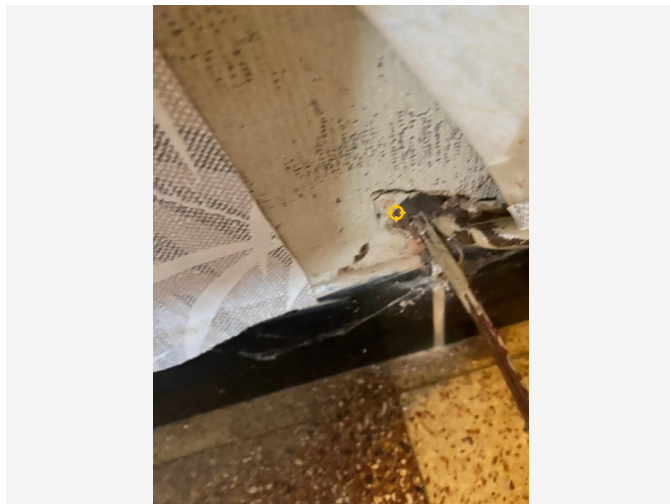
Geen asbest

#	Type	Referentie	Resultaat
14.1	Mengmonster	0803476AK	Geen asbest

Bindmiddel van materiaal	Gips - kalk
Gebondenheid op basis van bindmiddel	Niet-hechtgebonden
Hoeveelheid (oppervlakte - dikte - aantal)	• 300,00 m ² - 0,20 cm - 1 stuk
Totaal volume	0,60 m ³
Identificatiemethode	Vaststelling met monstername
Destructieve handeling voor identificatie	Nee
Opmerking	<p>Zeer fijne laag kalk/gips op zandlaag.</p> <p>De hoeveelheid is een raming</p>
