Asbestinventarisatetest

Adriaan Walraevensstraat 49, 1850 Grimbergen

Attestnummer : 20231203-000077.001

Uitgegeven op : 03.12.2023

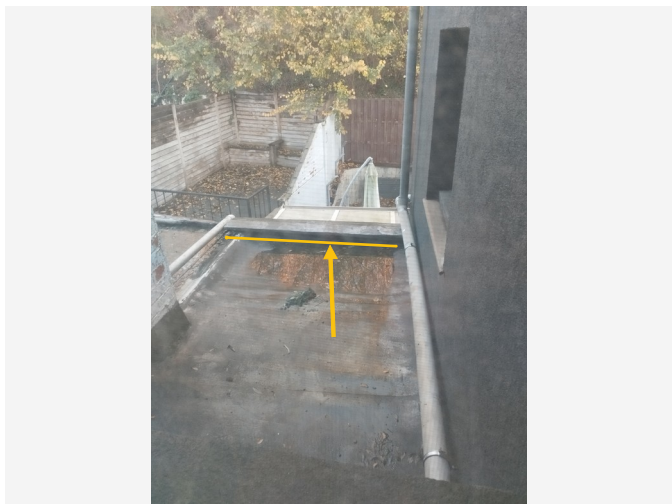
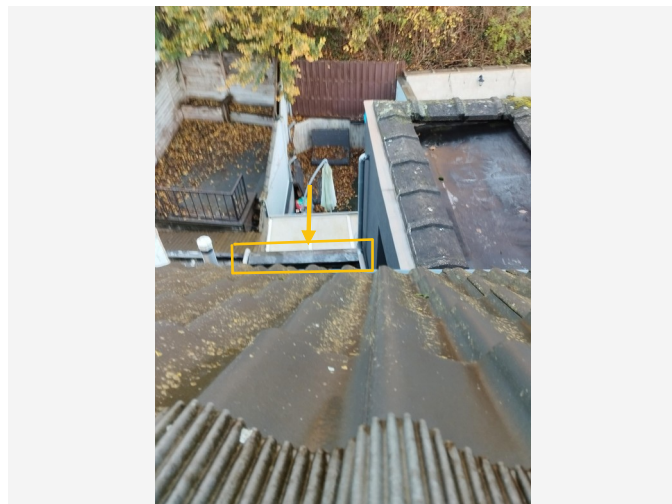
Het asbestmateriaal valt onder de mijlpaal van 2040.

Eindbeoordeling materiaalrisico	Laag materiaalrisico en/of verlaagde kans op vezelvrijgave
Opmerking	Afschuren van de toepassing zal de blootstellingrisico's verhogen.

Gebondenheid	Categorie 1: hechtgebonden in oorsprong
Asbestsoort (vezeltype)	Crocidoliet aanwezig
Asbestconcentratie	Laag (< 50%)
Afschermingsgraad van het gehele materiaal	Geheel of deels vrij aan de buitenlucht
Toestand van het materiaal	Onbeschadigd, niet verweerd

Beschrijving	deksteen
Omgeving	Buiten
Primaire drager	Wand buitenschil
Asbestmateriaal	Deksteen, muurkap - Hol
Bindmiddel van asbestmateriaal	Cement
Gebondenheid op basis van bindmiddel	Hecht
Hoeveelheid (oppervlakte - dikte - aantal)	• 2,00 m ² - 1,00 cm - 1 stuk
Totaal volume	0,02 m ³
Eenvoudig bereikbaar	Ja

- Zorg voor een veilig beheer. Vermijd het beschadigen van het asbestmateriaal. Controleer de toestand jaarlijks op wijzigingen.
- Voer bijkomende staalname(s) uit.

- Eenvoudige handelingen: mag via doe-het-zelf of door werknemer(s) met opleidingsattest eenvoudige handelingen
De dekstenen kunnen voorzichtig losgebeiteld worden, extra bevochtigen om stof te voorkomen + dragen van de nodige beschermingsmiddelen (mondmasker ffp3, handschoenen, tyvec). Verpakken in plastic folie en afvoeren naar het containerpark als hechtgebonden asbestafval.

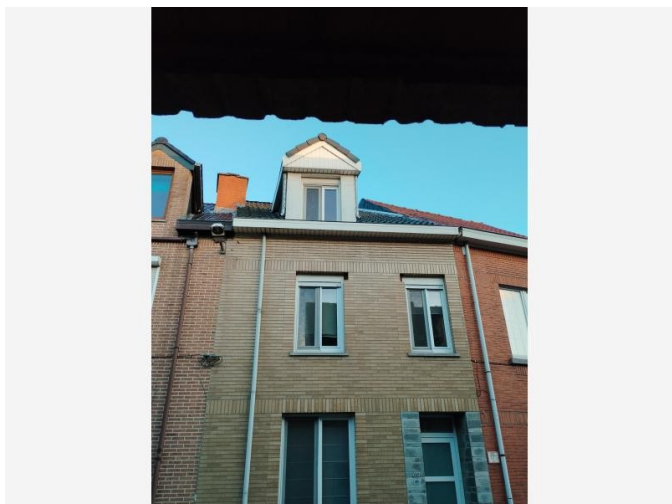
Dak werd vernieuwd in 2014 bewijsdocument. Nieuw onderdak.

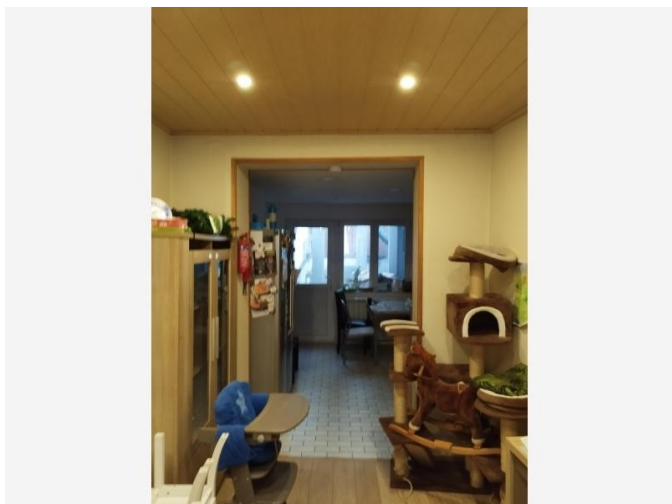
Alle plafonds zijn afgewerkt met valse plafonds in plaatmateriaal. Het is niet duidelijk of er pleisterwerk aanwezig is achter deze valse plafonds, het is aangewezen om bijkomend onderzoek uit te voeren bij werken.

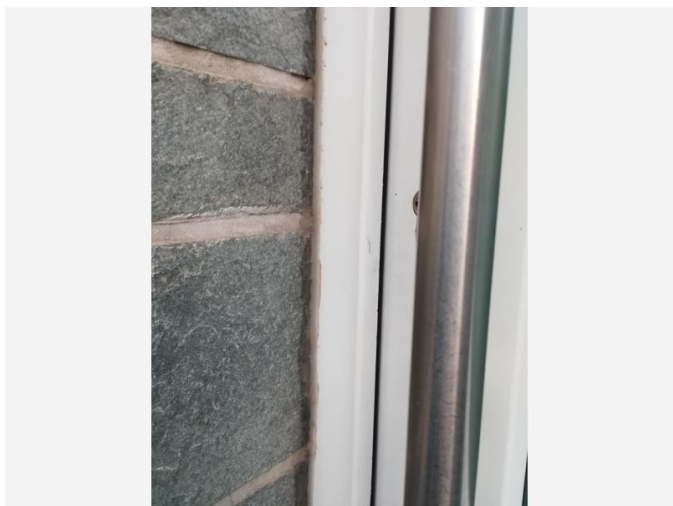
Recente ramen en deuren in pvc. Silicone afwerking.

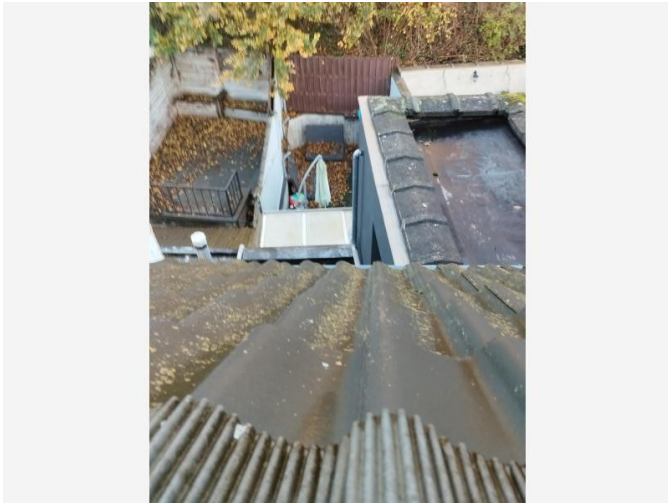
Vernieuwd plat dak: bewijsdocument. In de beschrijving van de werken staat duidelijk dat het oude plat dakbedekking werd behouden. We nemen aan dat bitumen geplaatst na 2001 niet asbesthoudend zijn. Het is niet duidelijk of er asbestverdachte onderlagen aanwezig. Het is aangewezen om extra controle uit te voeren bij eventuele renovatiewerken.

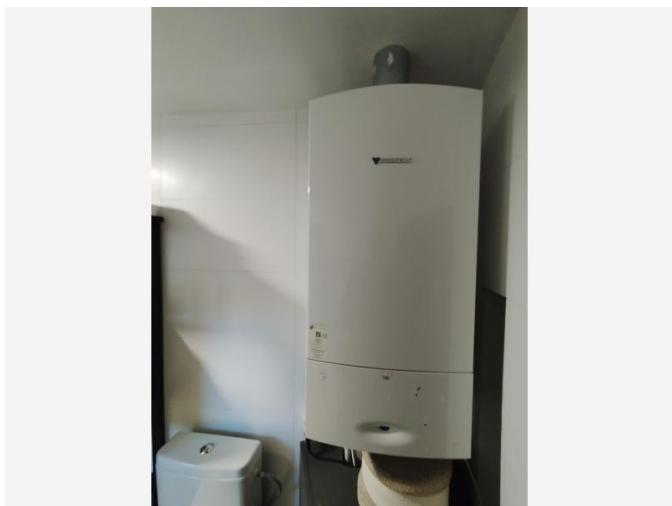
Nieuwe cv-ketel werd geplaatst in 2016. Bewijsdocument.

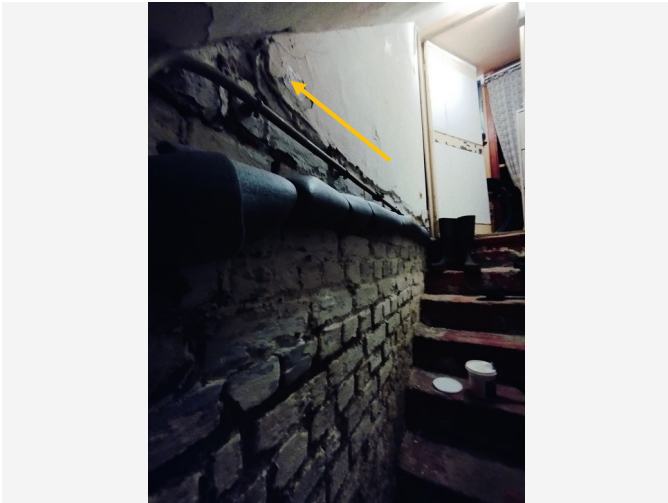
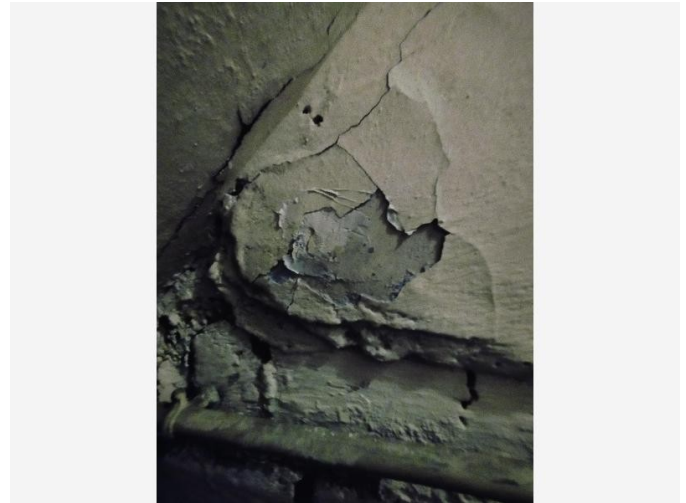
Geen asbest

#	Type	Referentie	Resultaat
7.1	Mengmonster	001	Geen asbest
