Asbestinventarisatetest

Grote Markt 24, 8930 Menen

Attestnummer : 20240201-000290.000

Uitgegeven op : 01.02.2024

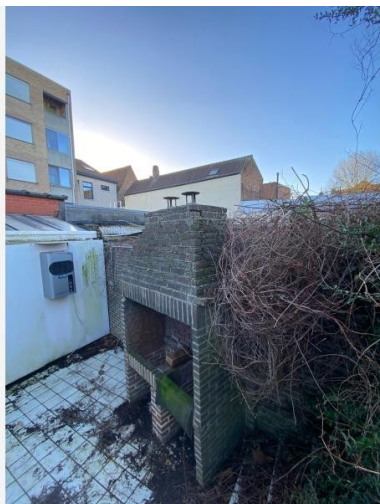
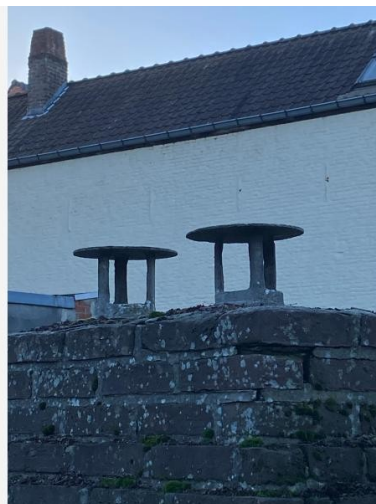
Het asbestmateriaal valt onder de mijlpaal van 2034.

Eindbeoordeling materiaalisico	Laag materiaalisico en/of verlaagde kans op vezelvrijgave
--------------------------------	---

Gebondenheid	Categorie 1: hechtgebonden in oorsprong
Asbestsoort (vezeltype)	Crocidoliet aanwezig
Asbestconcentratie	Laag (< 50%)
Afschermingsgraad van het gehele materiaal	Geheel of deels vrij aan de buitenlucht
Toestand van het materiaal	Licht beschadigd, licht verweerd. Intact materiaal type Pical – asbestboard of categorie III 'gebondenheid'

Beschrijving	Schouwkap - BBQ
Omgeving	Buiten
Primaire drager	BBQ
Asbestmateriaal	Schouwhoed, ventilatiekap (anti-windval)
Bindmiddel van asbestmateriaal	Cement
Gebondenheid op basis van bindmiddel	Hecht
Hoeveelheid (gewicht - aantal)	• 2,00 kg - 2 stuks
Totaal gewicht	4,00 kg

Verwijderen

- Zorg voor een veilig beheer. Vermijd het beschadigen van het asbestmateriaal. Controleer de toestand jaarlijks op wijzigingen.
- Zorg voor een veilig beheer en verwijder dit asbestmateriaal wanneer het bij werken eenvoudig bereikbaar wordt. Controleer de toestand jaarlijks op wijzigingen.

- Eenvoudige handelingen: mag via doe-het-zelf of door werknemer(s) met opleidingsattest eenvoudige handelingen
Gelieve voor de verwijdering eerst contact op te nemen met de gemeente. Zij kunnen u helpen bij het wegbrengen van het afval. Gelieve ook gedurende de verwijdering mondkapjes van het type FFP3, Tyvek pakken type 5 of 6 en handschoenen te dragen. Gebruik traagdraaiend materiaal voor om de materie los te maken.

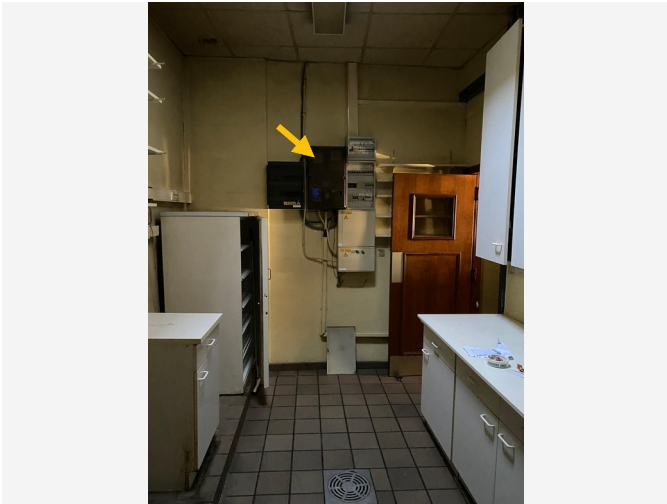
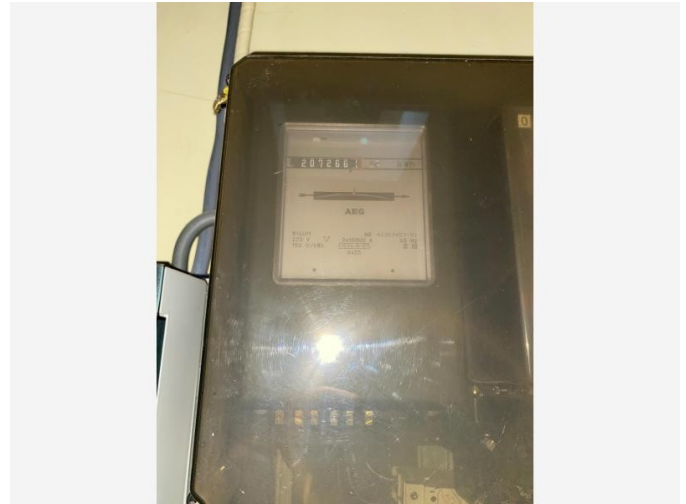
Het asbestmateriaal valt onder de mijlpaal van 2040.

Eindbeoordeling materiaalrisico	Zeer laag materiaalrisico en/of zeer lage kans op vezelvrijgave
---------------------------------	---

Gebondenheid	Categorie 1: hechtgebonden in oorsprong
Asbestsoort (vezeltype)	Crocidoliet aanwezig
Asbestconcentratie	Laag (< 50%)
Afschermingsgraad van het gehele materiaal	Enkel randen niet afgeschermd maar geen contact met binnenluchtstromen
Toestand van het materiaal	Onbeschadigd, niet verweerd

Beschrijving	Bakeliet
Omgeving	Binnen
Primaire drager	Communicatie en elektrische infrastructuur en uitrusting
Asbestmateriaal	Plaat, paneel, tablet - Type Bakeliet
Bindmiddel van asbestmateriaal	Kunststof of -hars
Gebondenheid op basis van bindmiddel	Hecht
Hoeveelheid (oppervlakte - dikte - aantal)	• 0,50 m ² - 1,00 cm - 1 stuk
Totaal volume	0,005 m ³
Eenvoudig bereikbaar	Ja
Bevestigingswijze	• Geschroefd
Identificatiemethode	Vaststelling zonder monsternamen

Zorgvuldig beheren

- Zorg voor een veilig beheer. Vermijd het beschadigen van het asbestmateriaal. Controleer de toestand jaarlijks op wijzigingen.

- Eenvoudige handelingen: mag via doe-het-zelf of door werknemer(s) met opleidingsattest eenvoudige handelingen
Art. VI. 3-54 Codex welzijn op het werk (Bijlage VI.3-2 A, 1°) juncto art. 4.7.0.1, §2, lid 1, 1° VLAREM II voor wat betreft de veiligheid in het kader van asbest. Let er wel op dat hierbij geen uitspraak wordt gedaan over de veiligheid op het punt van elektriciteit.

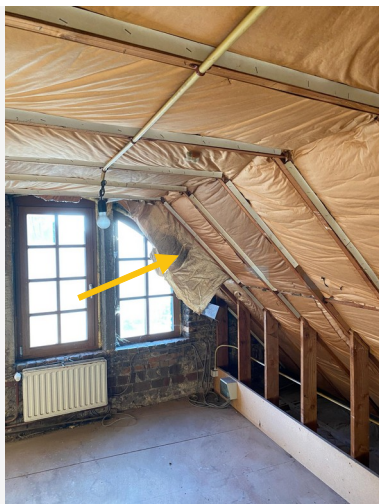
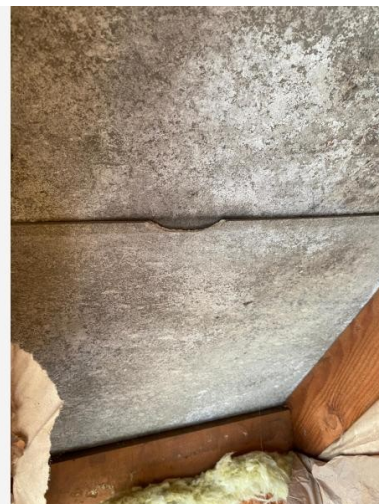
Het asbestmateriaal valt onder de mijlpaal van 2040.

Eindbeoordeling materiaalrisico	Laag materiaalrisico en/of verlaagde kans op vezelvrijgave
---------------------------------	--

Gebondenheid	Categorie 1: hechtgebonden in oorsprong
Asbestsoort (vezeltype)	Alleen chrysotiel
Asbestconcentratie	Laag (< 50%)
Afschermingsgraad van het gehele materiaal	Geheel of deels (ook) vrij aan de binnenlucht
Toestand van het materiaal	Licht beschadigd, licht verveerd. Intact materiaal type Pical – asbestboard of categorie III 'gebondenheid'

#	Type	Referentie	Resultaat
3.1	Puntmonster	005	Chrysotiel

Beschrijving	Onderdak
--------------	----------

Omgeving	Binnen
Primaire drager	Schuin dak
Asbestmateriaal	Plaat, paneel, tablet - Type Menuiserite
Bindmiddel van asbestmateriaal	Cement
Gebondenheid op basis van bindmiddel	Hecht
Hoeveelheid (oppervlakte - dikte - aantal)	<ul style="list-style-type: none"> • 80,00 m² - 0,32 cm - 1 stuk
Totaal volume	0,256 m ³
Eenvoudig bereikbaar	<p>Nee</p> <ul style="list-style-type: none"> • Het asbestmateriaal is bedekt (uitgezonderd laag verf, coating, behang, kunststof, textiel) en het wegnemen van het bedekkende materiaal kan niet zonder het bedekkende materiaal te beschadigen.
Bevestigingswijze	<ul style="list-style-type: none"> • Onbekend
Identificatiemethode	Vaststelling met monsternamen
Destructieve handeling voor identificatie	Nee

Zorgvuldig beheren

- Zorg voor een veilig beheer. Vermijd het beschadigen van het asbestmateriaal. Controleer de toestand jaarlijks op wijzigingen.

- Eenvoudige handelingen: mag via doe-het-zelf of door werknemer(s) met opleidingsattest eenvoudige handelingen
Gelieve voor de verwijdering eerst contact op te nemen met de gemeente. Zij kunnen u helpen bij het wegbrengen van het afval. Gelieve ook gedurende de verwijdering mondkapjes van het type FFP3, Tyvek pakken type 5 of 6 en handschoenen te dragen. Gebruik traagdraaiend materiaal voor om de materie los te maken.

- Eenvoudige handelingen: enkel door erkend asbestverwijderaar
Laat je voor de verwijdering bijstaan door een erkend asbestverwijderaar teneinde bij de verwijdering het materiaal niet te breken/beschadigen indien het geniet is of indien gevaar is dat de materialen zouden breken.

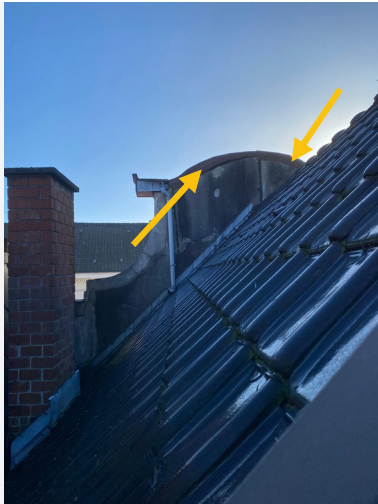
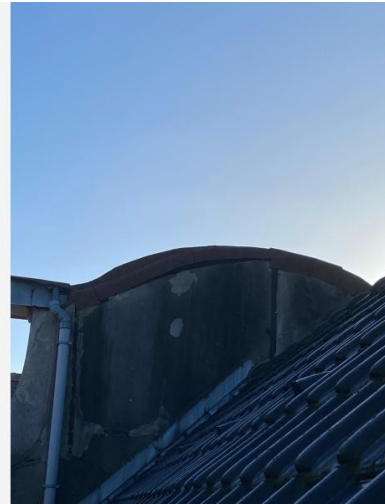
Het asbestmateriaal valt onder de mijlpaal van 2040.

Eindbeoordeling materiaalrisico	Laag materiaalrisico en/of verlaagde kans op vezelvrijgave
---------------------------------	--

Gebondenheid	Categorie 1: hechtgebonden in oorsprong
Asbestsoort (vezeltype)	Alleen chrysotiel
Asbestconcentratie	Laag (< 50%)
Afschermingsgraad van het gehele materiaal	Geheel of deels vrij aan de buitenlucht
Toestand van het materiaal	Licht beschadigd, licht verweerd. Intact materiaal type Pical – asbestboard of categorie III 'gebondenheid'

Beschrijving	Roofing
Omgeving	Buiten
Primaire drager	Plat dak
Asbestmateriaal	Dak- en gevelbekleding - Roofing
Bindmiddel van asbestmateriaal	Bitumen (roofing, teer, asfalt)
Gebondenheid op basis van bindmiddel	Hecht
Hoeveelheid (oppervlakte - aantal)	• 5,00 m ² - 1 stuk
Totale oppervlakte	5,00 m ²
Eenvoudig bereikbaar	Ja
Bevestigingswijze	• Verlijmd, ingegoten, versmeerd

Identificatiemethode	Vaststelling zonder monstername Motivatie: Onderzoeksbepmerking verhinderde monstername
Destructieve handeling voor identificatie	Nee
Opmerking	Roofing was zichtbaar vanuit velux zolder, maar kon niet op een veilige manier bemonsterd worden. Hierdoor kon ook de oppervlakte niet accuraat bepaald worden.

Zorgvuldig beheren

- Zorg voor een veilig beheer. Vermijd het beschadigen van het asbestmateriaal. Controleer de toestand jaarlijks op wijzigingen.
- Zorg voor een veilig beheer en verwijder dit asbestmateriaal wanneer het bij werken eenvoudig bereikbaar wordt. Controleer de toestand jaarlijks op wijzigingen.

- Hermetische zone (erkend asbestverwijderaar)
Hoewel dit een hechtgebonden materie betreft, dient de verwijdering in een hermetische zone te gebeuren door een erkende asbestverwijderaar teneinde materie te verwijderen.

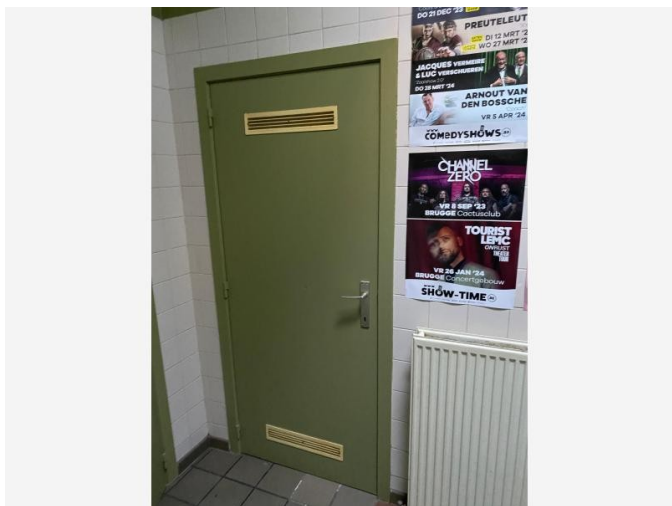
Tijdelijke beperking

Reden: Slotvaste toegangspoort, -deur of -luik

Uitleg van de asbestdeskundige: Slotvaste deur

(Asbest)materiaal	Slotvaste deur
Karakterisatie	Asbest (verdacht)
Primaire drager	Wandopening verticaal (raam, deur, ...)

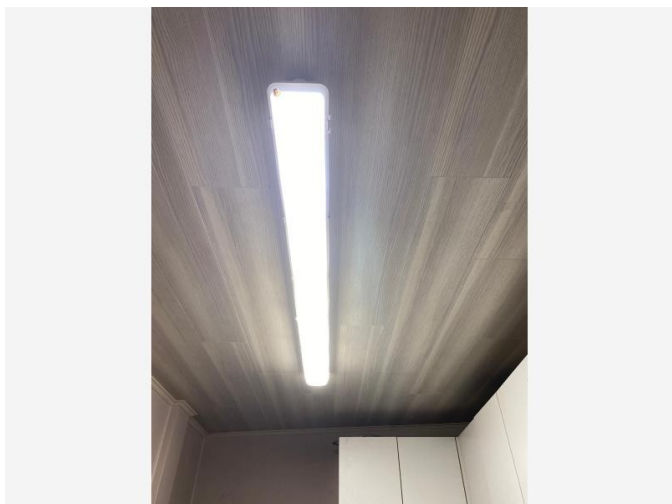
De achterliggende laag kon niet worden vastgesteld noch worden geïnspecteerd gedurende het plaatsbezoek. Er werd geen documentatie aangereikt om de primaire drager te kunnen identificeren. Gelieve steeds aandachtig te zijn bij eventuele verbouwingen en afbraakwerken voor asbesthoudende materialen.

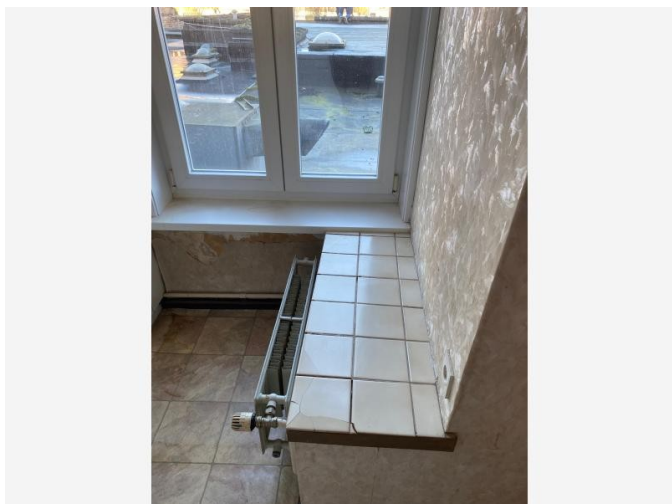
Bij gebrek aan kapotte of ontbrekende tegels kon de achterliggende lijmlaag of de op cement gebaseerde lijm/specie niet worden geïnspecteerd. Gelieve steeds aandachtig te zijn bij eventuele verbouwingen en afbraakwerken voor asbesthoudende materialen.

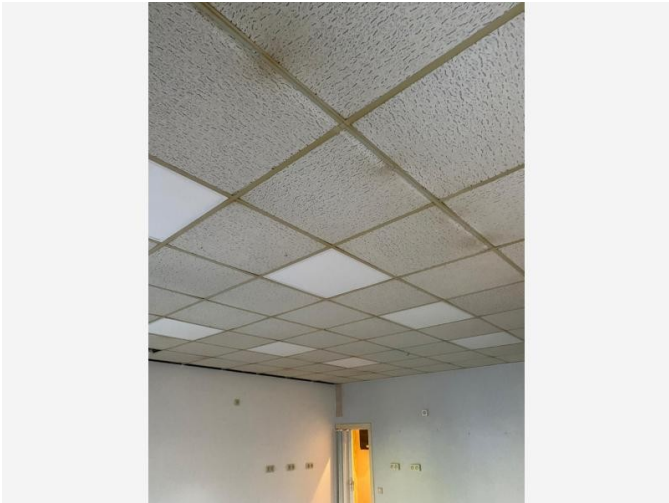
De achterliggende laag kon niet worden vastgesteld noch worden geïnspecteerd gedurende het plaatsbezoek. Er werd geen documentatie aangereikt om de primaire drager te kunnen identificeren. Gelieve steeds aandachtig te zijn bij eventuele verbouwingen en afbraakwerken voor asbesthoudende materialen.

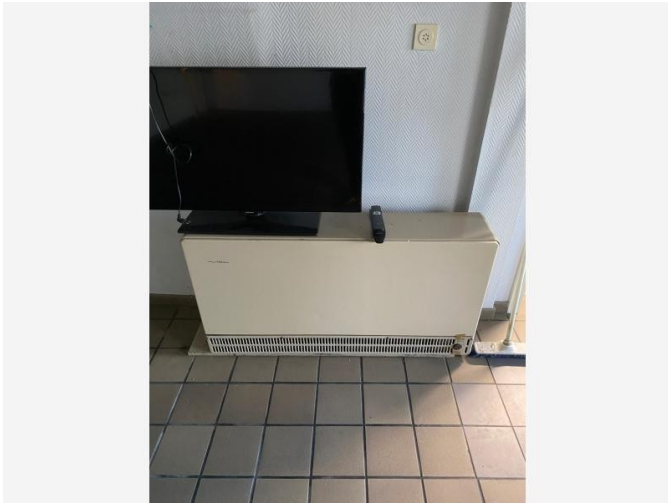
De binnenzijde van de radiator kon niet worden geïnspecteerd gedurende het plaatsbezoek zonder destructief te werk te gaan. Uit de documentatie kon er niet worden geconcludeerd of er al dan niet asbesthoudende materialen aanwezig zijn. Vaak werden asbesthoudende textiel, karton of pakkingen gebruikt in dit soort toepassingen. Gelieve steeds aandachtig te zijn bij eventuele verbouwingen en afbraakwerken voor asbesthoudende materialen.

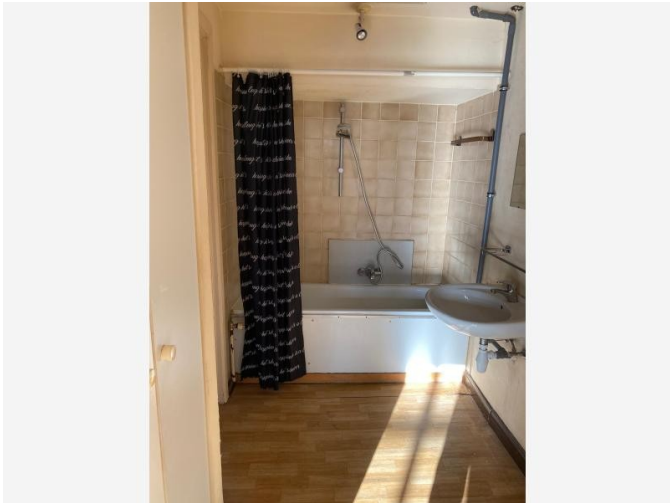
Bij gebrek aan kapotte of ontbrekende tegels kon de achterliggende lijmlaag of de op cement gebaseerde lijm/specie niet worden geïnspecteerd. Gelieve steeds aandachtig te zijn bij eventuele verbouwingen en afbraakwerken voor asbesthoudende materialen.

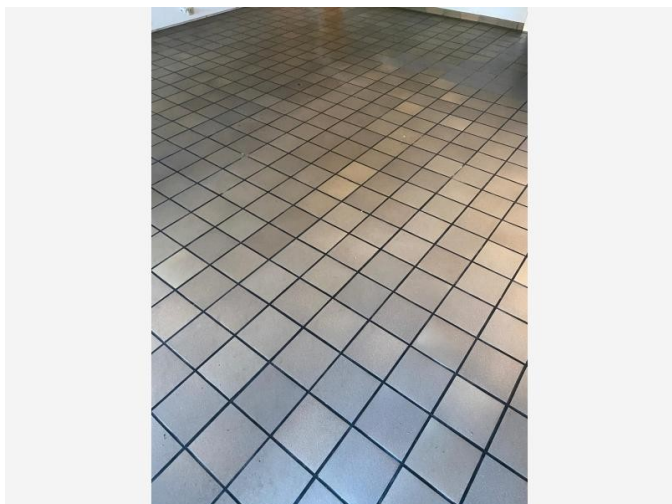
Bij gebrek aan kapotte of ontbrekende tegels kon de achterliggende lijmlaag of de op cement gebaseerde lijm/specie niet worden geïnspecteerd. Gelieve steeds aandachtig te zijn bij eventuele verbouwingen en afbraakwerken voor asbesthoudende materialen.

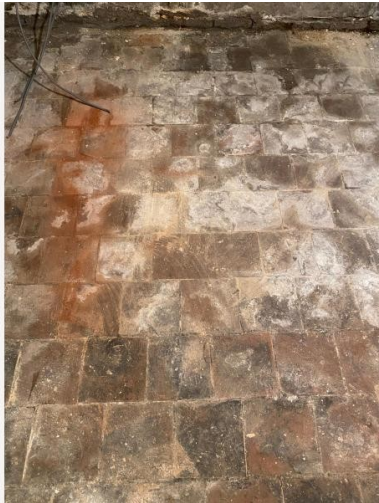
Bij gebrek aan kapotte of ontbrekende tegels kon de achterliggende lijmlaag of de op cement gebaseerde lijm/specie niet worden geïnspecteerd. Gelieve steeds aandachtig te zijn bij eventuele verbouwingen en afbraakwerken voor asbesthoudende materialen.

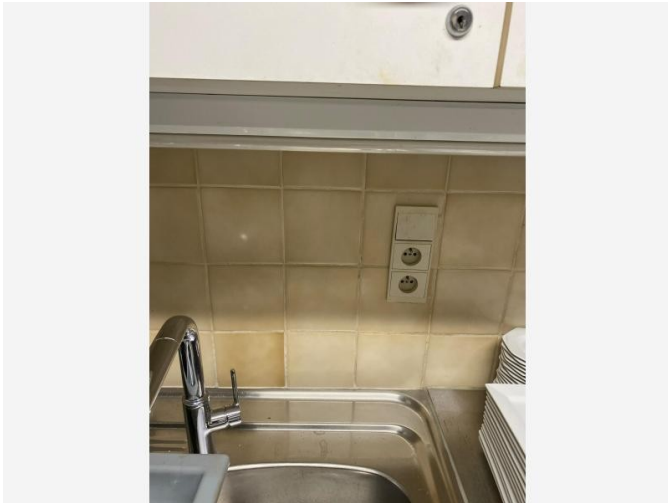
Bij gebrek aan kapotte of ontbrekende tegels kon de achterliggende lijmlaag of de op cement gebaseerde lijm/specie niet worden geïnspecteerd. Gelieve steeds aandachtig te zijn bij eventuele verbouwingen en afbraakwerken voor asbesthoudende materialen.

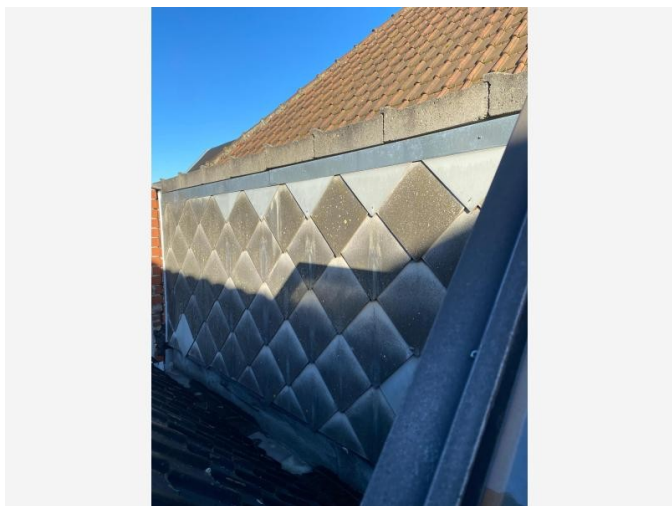
De gevelleien zijn asbestverdacht maar bevinden zich op de gevel van het aangrenzende gebouw. Gelieve steeds aandachtig te zijn bij eventuele verbouwingen en afbraakwerken. Indien de leien toch door bijvoorbeeld eventuele stormschade op uw eigendom terecht komen. Gelieve eerst de gemeente te contacteren. Zij kunnen u helpen bij het wegbrengen van het afval. Gelieve ook gedurende de verwijdering mondkmaskers van het type FFP3, Tyvek pakken type 5 of 6 en handschoenen te dragen. Gebruik traagdraaiend materiaal voor om de materie los te maken.

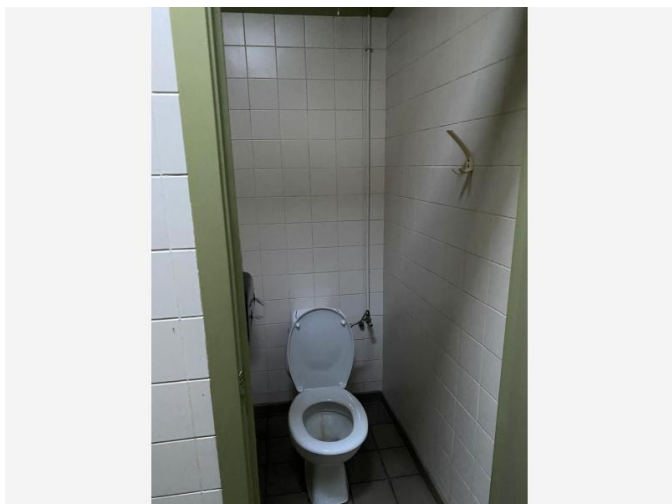
Bij gebrek aan kapotte of ontbrekende tegels kon de achterliggende lijmlaag of de op cement gebaseerde lijm/specie niet worden geïnspecteerd. Gelieve steeds aandachtig te zijn bij eventuele verbouwingen en afbraakwerken voor asbesthoudende materialen.

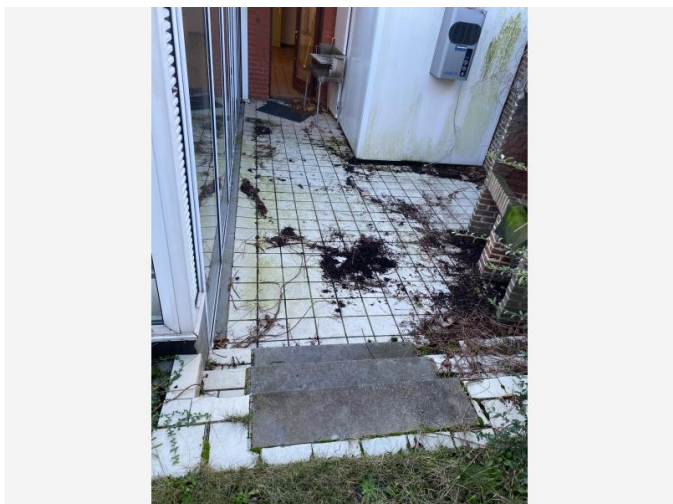
Bij gebrek aan kapotte of ontbrekende tegels kon de achterliggende lijmlaag of de op cement gebaseerde lijm/specie niet worden geïnspecteerd. Gelieve steeds aandachtig te zijn bij eventuele verbouwingen en afbraakwerken voor asbesthoudende materialen.
