Asbestinventarisatetest

Daasdonk 10, 9940 Evergem

Attestnummer : 20240129-000331.000

Uitgegeven op : 29.01.2024

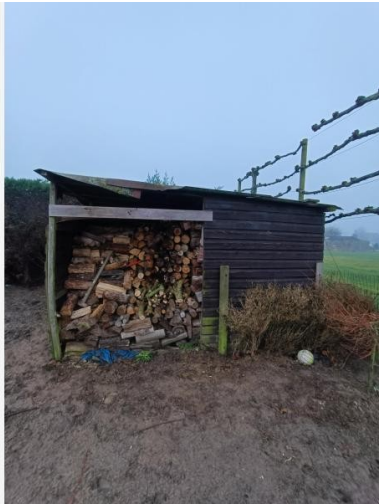
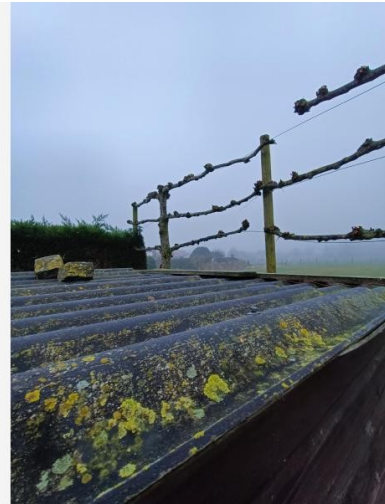
Eindbeoordeling materiaalrisico	Verhoogd materiaalrisico en/of verhoogde kans op vezelvrijgave
---------------------------------	--

Gebondenheid	Categorie 1: hechtgebonden in oorsprong
Asbestsoort (vezeltype)	Crocidoliet aanwezig
Asbestconcentratie	Laag (< 50%)
Afschermingsgraad van het gehele materiaal	Geheel of deels (ook) vrij aan de binnenlucht
Toestand van het materiaal	Licht beschadigd, licht verweerd. Intact materiaal type Pical – asbestboard of categorie III 'gebondenheid'

Beschrijving	golfplaten tuinhuis
Omgeving	Buiten
Primaire drager	Schuin dak
Asbestmateriaal	Dak- en gevelbekleding - Golfplaat
Bindmiddel van asbestmateriaal	Cement
Gebondenheid op basis van bindmiddel	Hecht

Hoeveelheid (oppervlakte - aantal)	• 10,00 m ² - 1 stuk
Totale oppervlakte	10,00 m ²
Eenvoudig bereikbaar	Ja
Bevestigingswijze	• Geschroefd
Identificatiemethode	Vaststelling zonder monstername
Destructieve handeling voor identificatie	Nee

Het asbestmateriaal valt onder de mijlpaal van 2034.

Verwijderen

- Zorg voor een veilig beheer. Vermijd het beschadigen van het asbestmateriaal. Controleer de toestand jaarlijks op wijzigingen.

- Eenvoudige handelingen: mag via doe-het-zelf of door werknemer(s) met opleidingsattest eenvoudige handelingen
EH via doe-het zelf Dragen van de nodige beschermingsmiddelen (mondmasker ffp3, handschoenen,tyvec). Indien mogelijk de ondervloer afdekken , golfplaten voorzichtig verwijderen, extra fixeren, niet breken , niet gooien, onmiddellijk verpakken of voorzichtig in container met asbest bag plaatsen. Indien golfplaten in slechte staat zijn en kans bestaat op breken : Eenvoudige handeling opgeleid personeel , alle werknemer(s) moeten wel beschikken over een opleidingsattest eenvoudige handelingen 8u

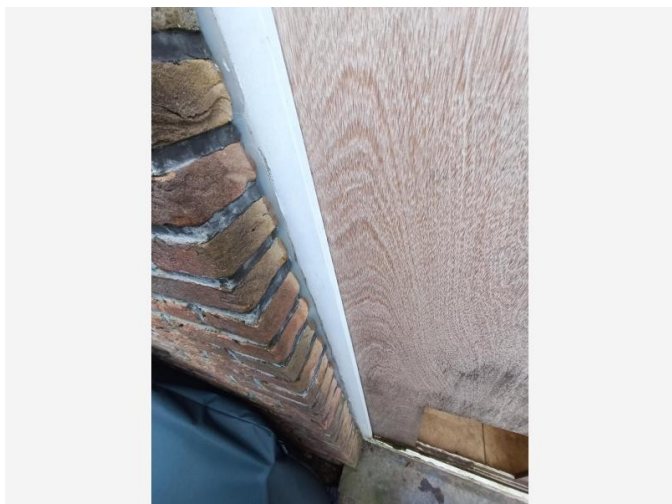
kit rond de ramen bestaat uit silicone deze is elastische.

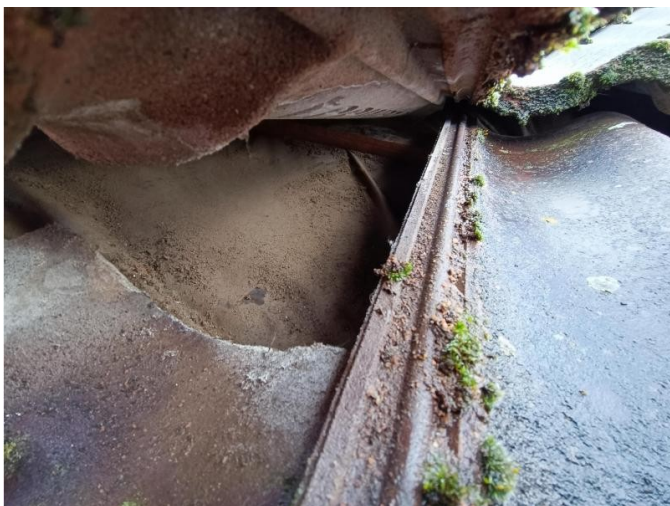
onderdak bevat geen verdachte asbest toepassing.

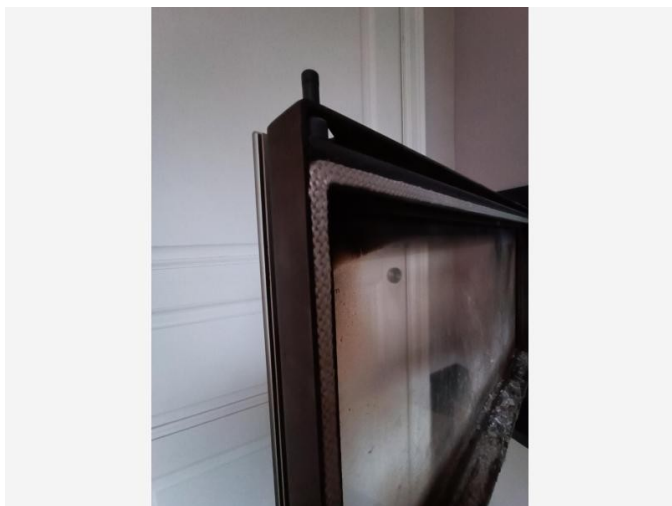
de kachelkoord bestaat uit een synthetische koord.

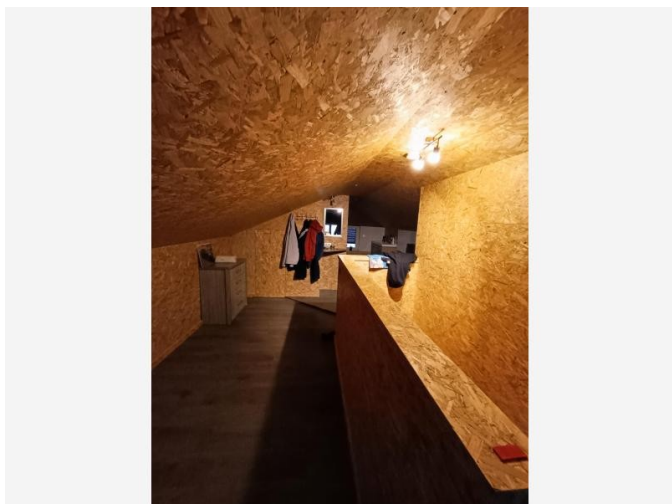
Plafonds bestaan op het gelijkvloers uit gyproc, op de zolder bestaan deze uit osb panelen.

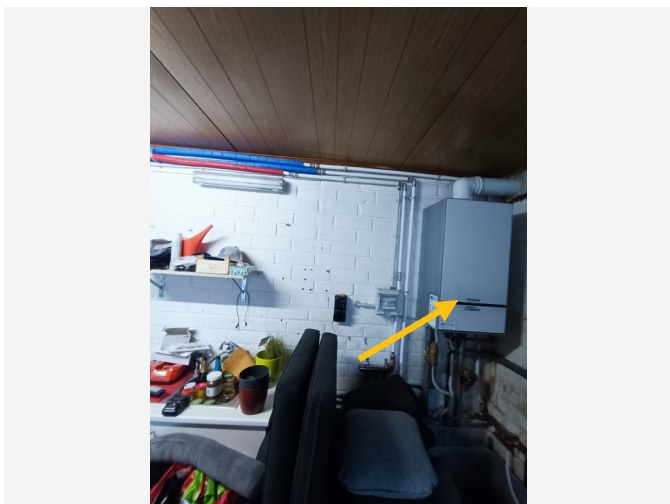
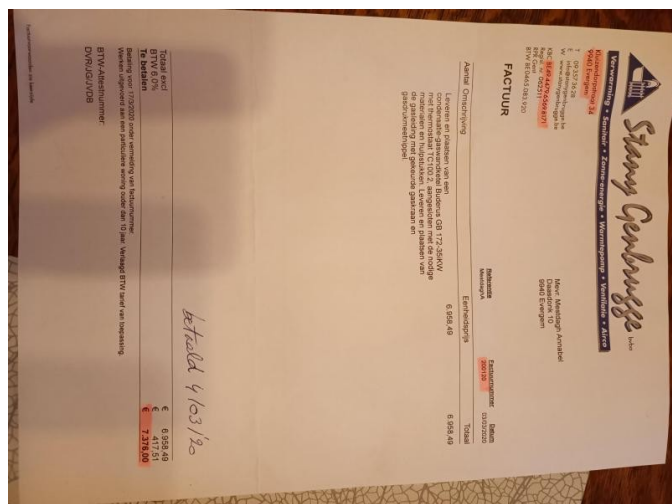
Fiche 6: verwarmingsketel.

Geen asbest

Beschrijving	verwarmingsketel.
Omgeving	Binnen
Identificatiemethode	Vaststelling met bewijsdocument, zonder monsternamen
Destructieve handeling voor identificatie	Nee
Opmerking	factuur in bijlage.

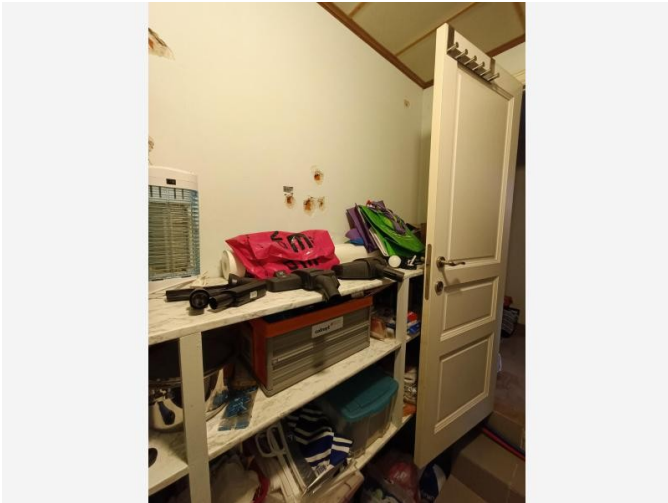
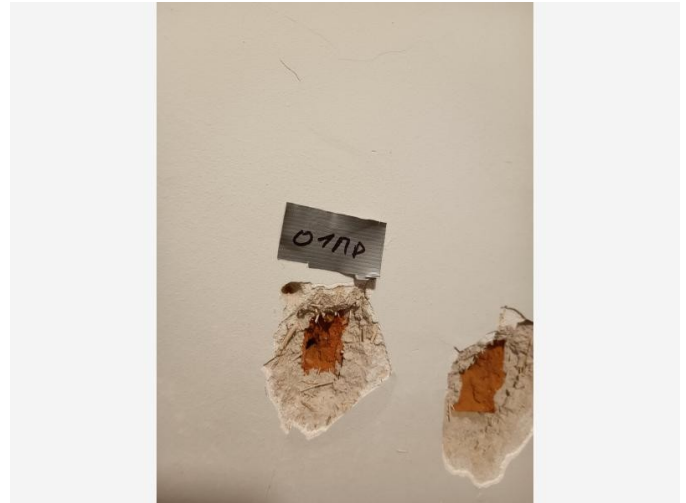
Geen asbest

#	Type	Referentie	Resultaat
7.1	Mengmonster	01	Geen asbest

Beschrijving	muurpleister
Omgeving	Binnen
Primaire drager	Binnenwand

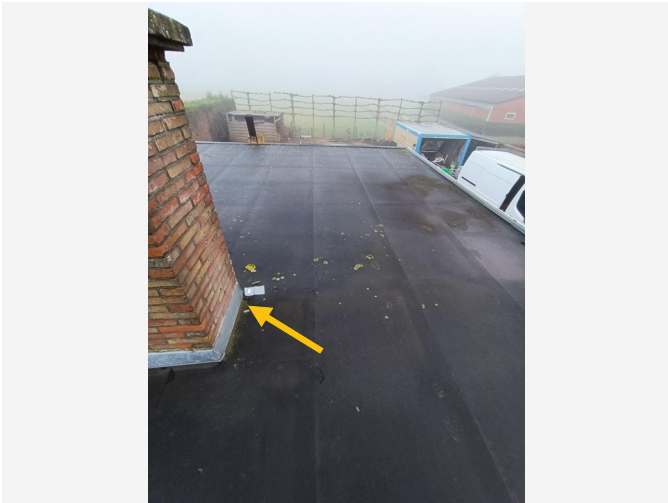
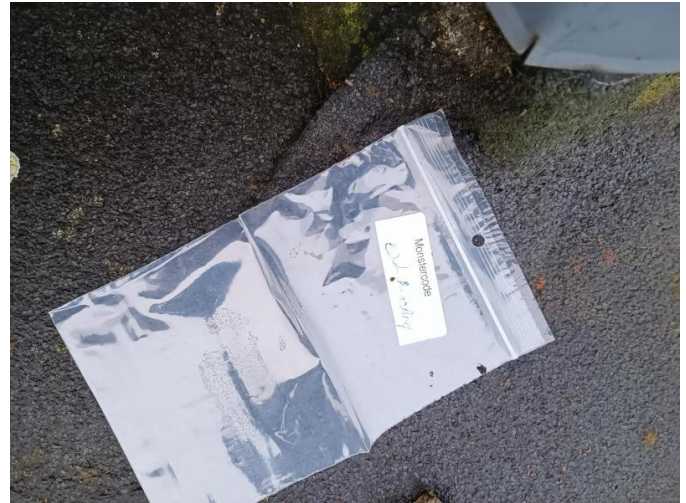
Fiche 8: roofing plat dak

Geen asbest

#	Type	Referentie	Resultaat
8.1	Puntmonster	02	Geen asbest

Beschrijving	roofing plat dak
Omgeving	Buiten
Primaire drager	Plat dak
Bindmiddel van materiaal	Bitumen (roofing, teer, asfalt)
