Asbestinventarisatetest

Vanheylenstraat 28, 1820 Steenokkerzeel

Attestnummer : 20231205-000322.000

Uitgegeven op : 05.12.2023

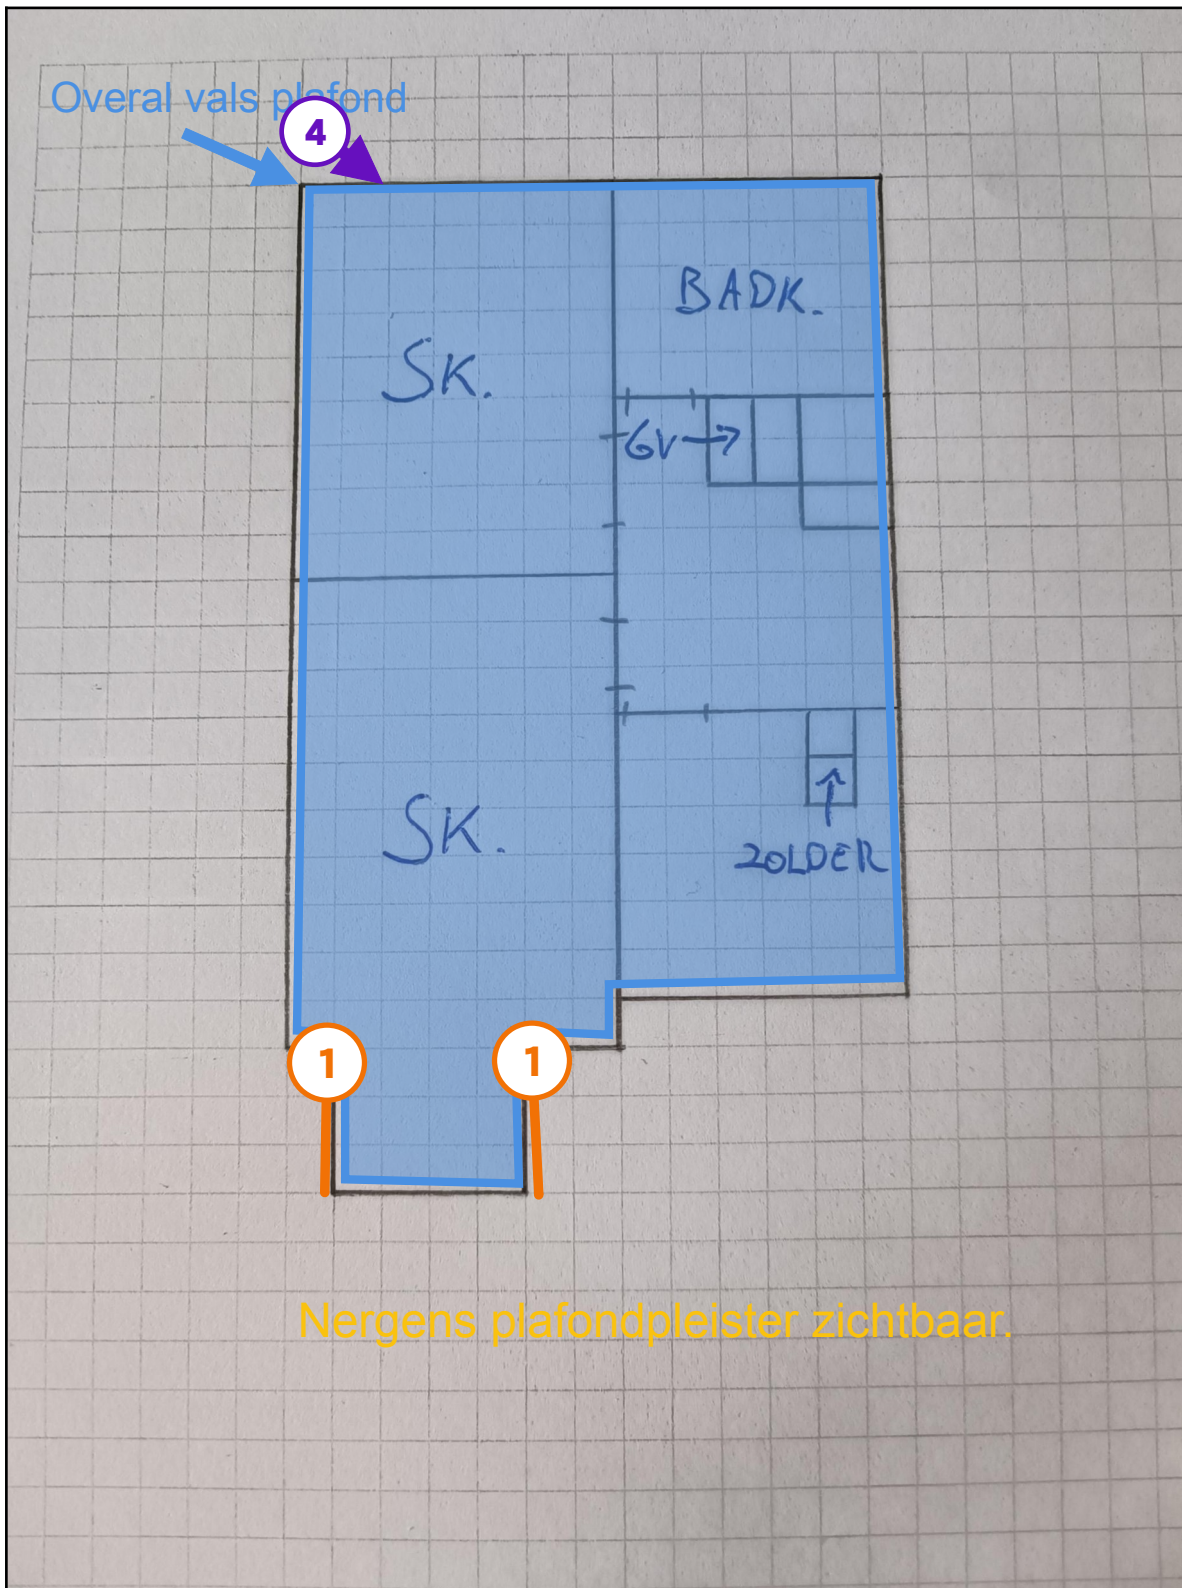
Plan 1.4: 1e verdiep

1. Gevelbekleding leien dakkapel	Asbestmateriaal	Verwijderen
4. Valse plafonds (geen pleisterwerk zichtbaar)	Advies	-
7. Pleisterwerk plafond	Geen asbest	-

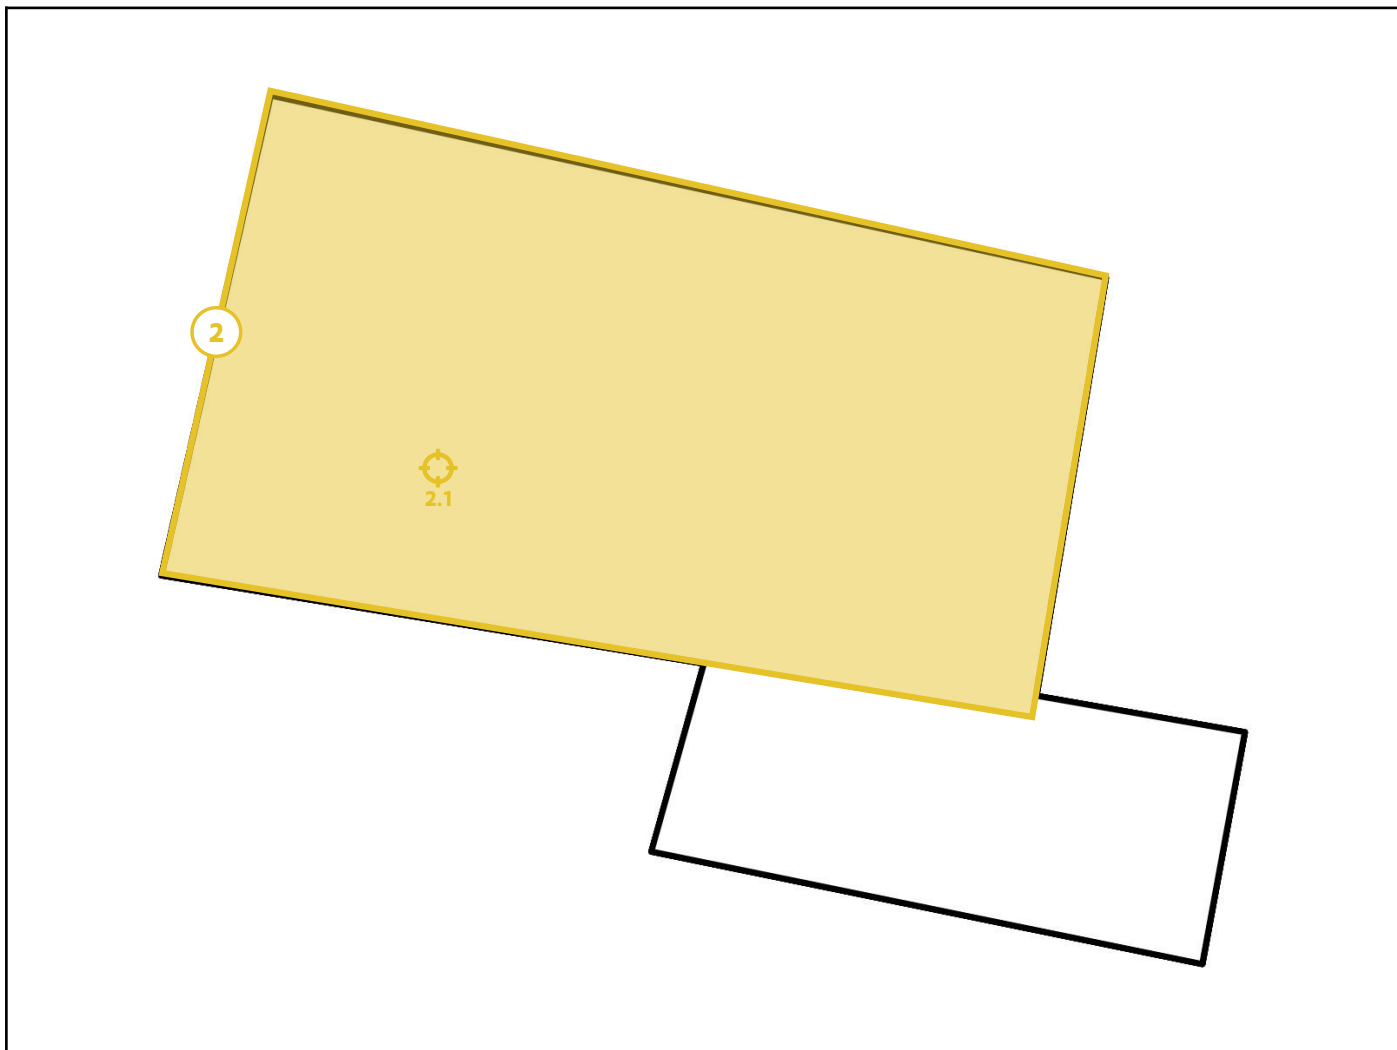
Plan 1.6: Woning plan

Beschrijving	Type	Actie
2. Onderdakplaten	Asbestmateriaal	Zorgvuldig beheren
2.1 Code: 4	Puntmonster	-

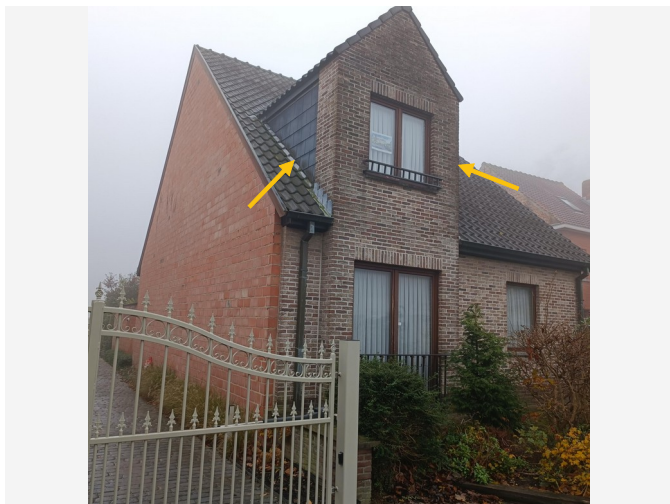
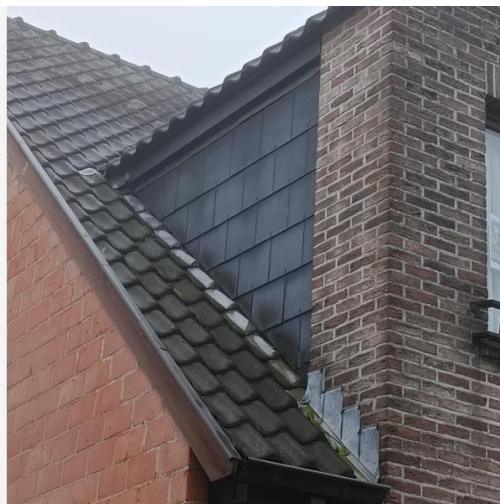
Het asbestmateriaal valt onder de mijlpaal van 2034.

Eindbeoordeling materiaalrisico	Laag materiaalrisico en/of verlaagde kans op vezelvrijgave
---------------------------------	--

Gebondenheid	Categorie 1: hechtgebonden in oorsprong
Asbestsoort (vezeltype)	Crocidoliet aanwezig
Asbestconcentratie	Laag (< 50%)
Afschermingsgraad van het gehele materiaal	Geheel of deels vrij aan de buitenlucht
Toestand van het materiaal	Licht beschadigd, licht verweerd. Intact materiaal type Pical – asbestboard of categorie III 'gebondenheid'

Beschrijving	Gevelbekleding leien dakkapel
Omgeving	Buiten
Primaire drager	Wand buitenschil
Asbestmateriaal	Dak- en gevelbekleding - Lei, shingle
Bindmiddel van asbestmateriaal	Cement
Gebondenheid op basis van bindmiddel	Hecht
Hoeveelheid (oppervlakte - aantal)	• 1,50 m ² - 1 stuk
Totale oppervlakte	1,50 m ²

Verwijderen

- Zorg voor een veilig beheer. Vermijd het beschadigen van het asbestmateriaal. Controleer de toestand jaarlijks op wijzigingen.

- Eenvoudige handelingen: mag via doe-het-zelf of door werknemer(s) met opleidingsattest eenvoudige handelingen
Dragen van de nodige beschermingsmiddelen (mondmasker ffp3, handschoenen, tyvec)

Indien mogelijk de ondervloer afdekken, leien voorzichtig verwijderen, extra fixeren, niet breken , niet gooien, onmiddellijk verpakken of voorzichtig in container met asbestbag plaatsen. De leien goed vochtig houden tijdens de demontage. Geen stortkokers gebruiken.

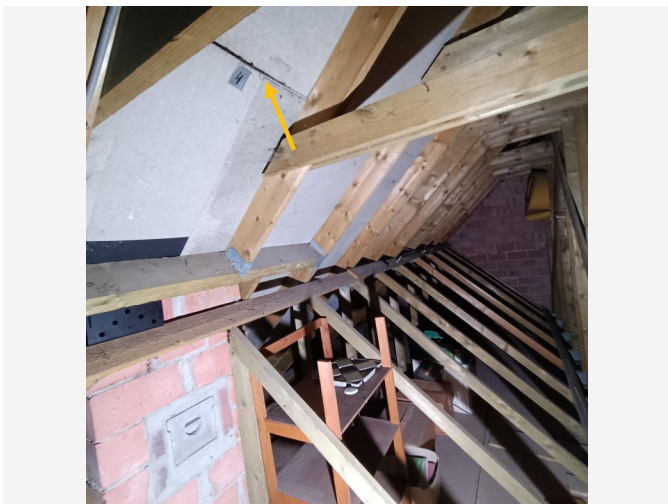
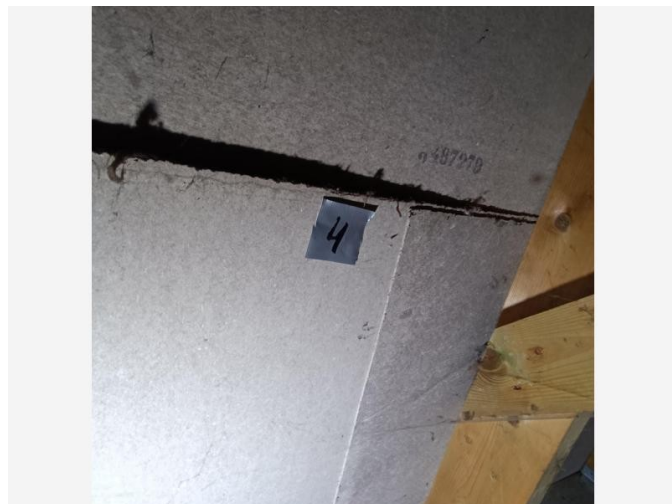
Het asbestmateriaal valt onder de mijlpaal van 2040.

Eindbeoordeling materiaalrisico	Zeer laag materiaalrisico en/of zeer lage kans op vezelvrijgave
---------------------------------	---

Gebondenheid	Categorie 1: hechtgebonden in oorsprong
Asbestsoort (vezeltype)	Alleen chrysotiel
Asbestconcentratie	Laag (< 50%)
Afschermingsgraad van het gehele materiaal	Geheel of deels (ook) vrij aan de binnenlucht
Toestand van het materiaal	Onbeschadigd, niet verweerd

#	Type	Referentie	Resultaat
2.1	Puntmonster	4	Chrysotiel

Beschrijving	Onderdakplaten
Omgeving	Binnen
Primaire drager	Schuin dak
Asbestmateriaal	Dak- en gevelbekleding - Plaat
Bindmiddel van asbestmateriaal	Cement
Gebondenheid op basis van bindmiddel	Hecht

Zorgvuldig beheren

- Zorg voor een veilig beheer. Vermijd het beschadigen van het asbestmateriaal. Controleer de toestand jaarlijks op wijzigingen.

- Eenvoudige handelingen: mag via doe-het-zelf of door werknemer(s) met opleidingsattest eenvoudige handelingen
Dek de zoldervloer af met plastic folie . Dragen van de nodige beschermingsmiddelen (mondmasker ffp3, handschoenen, tyvec) Verwijder de dakpannen. Fixeer het plaatmateriaal , de asbesthoudende platen één voor één en in hun geheel verwijderen. Niet gooien, niet breken. Reinig nadien de draagstructuur met vochtige doeken (+ stofzuiger met absoluutfilter kan niet gehoord worden dus voor een particulier niet mogelijk .)

Alle werknemer(s) moeten wel beschikken over een opleidingsattest eenvoudige handelingen 8u.

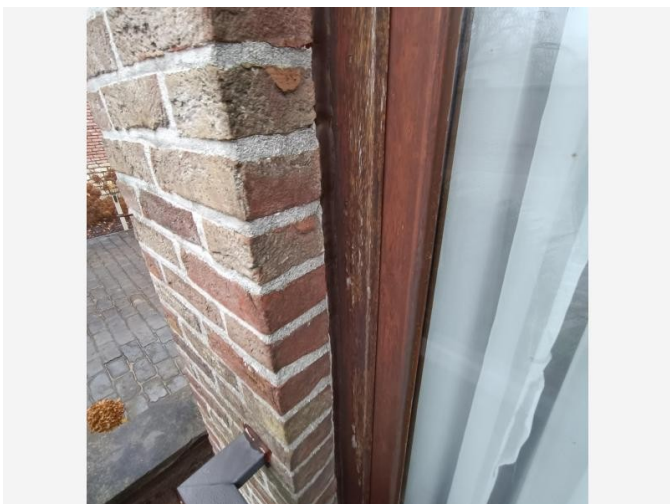
De mastiek werd gecontroleerd en als niet-asbesthoudend beschouwd. (zacht en elastisch)

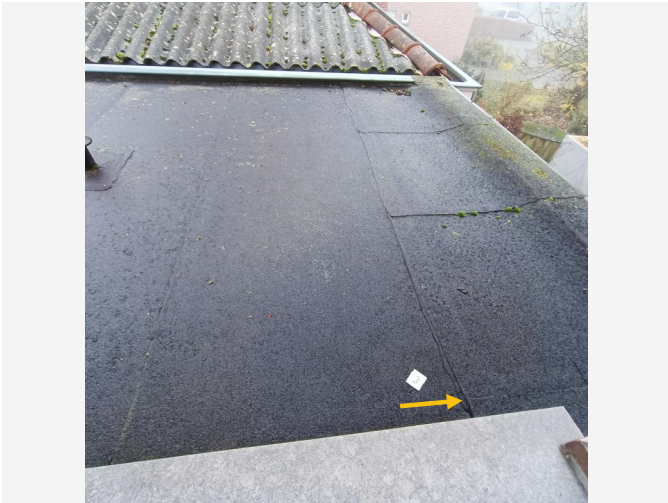
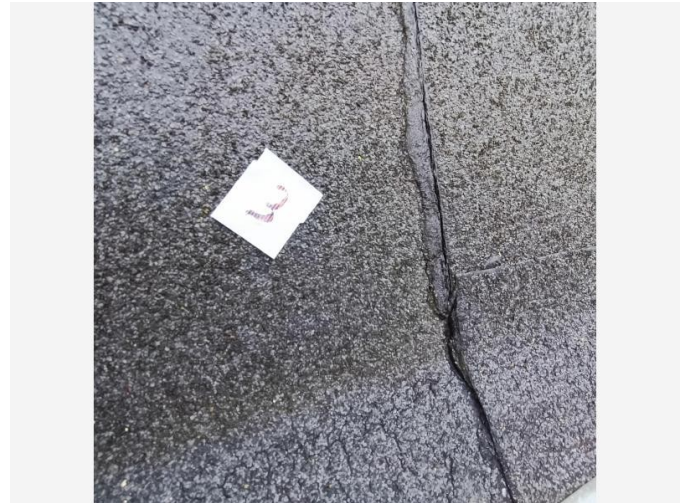
Fiche 6: Roofing plat dak

Geen asbest

#	Type	Referentie	Resultaat
6.1	Puntmonster	3	Geen asbest

Gebondenheid op basis van bindmiddel	Hecht
Hoeveelheid (oppervlakte - aantal)	• 22,50 m ² - 1 stuk
Totale oppervlakte	22,50 m ²
Identificatiemethode	Vaststelling met monstername
Destructieve handeling voor identificatie	Nee
Opmerking	Het is niet duidelijk of er asbestverdachte onderlagen aanwezig zijn. Extra controle/staalname aangewezen bij renovatiewerken.

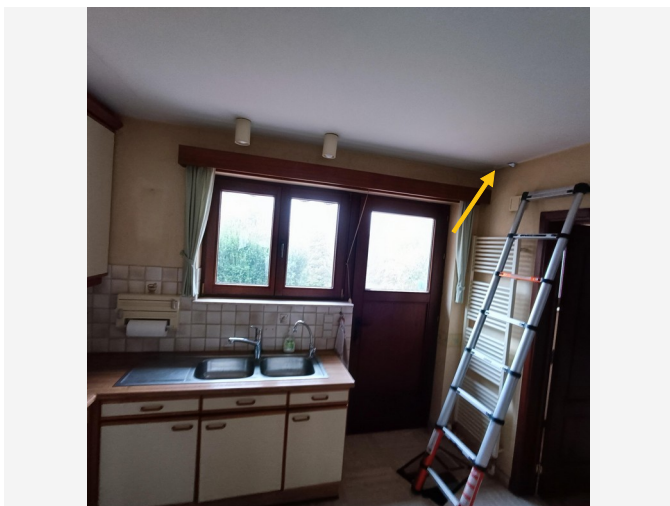
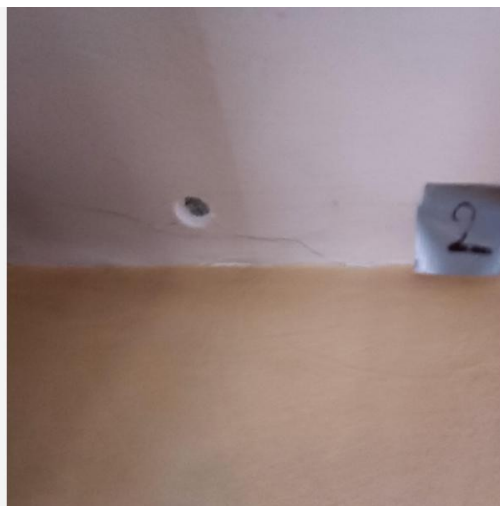
Fiche 7: Pleisterwerk plafond

Geen asbest

#	Type	Referentie	Resultaat
7.1	Mengmonster	2	Geen asbest

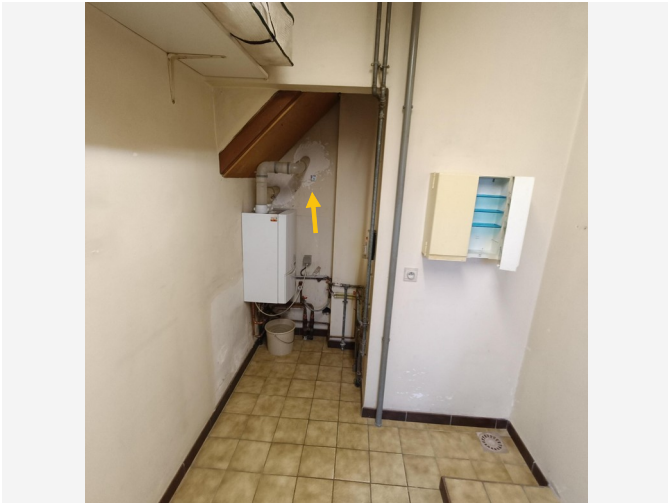
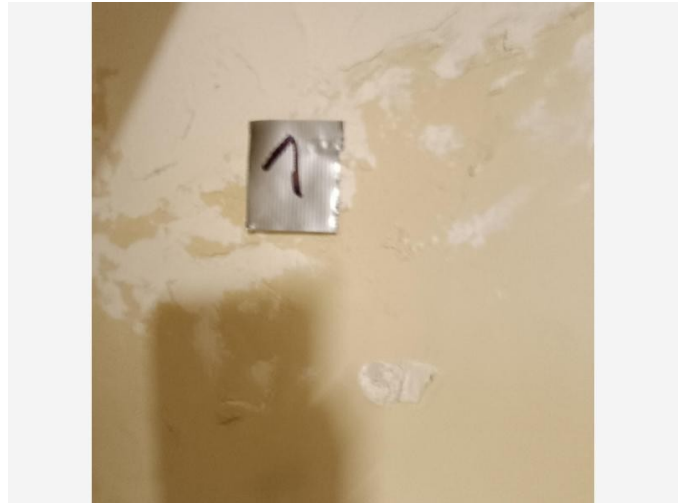
Geen asbest

#	Type	Referentie	Resultaat
8.1	Mengmonster	1	Geen asbest
