Asbestinventarisatetest

Kleine Keiberg 16, 3080 Tervuren

Attestnummer : 20240214-000301.000

Uitgegeven op : 14.02.2024

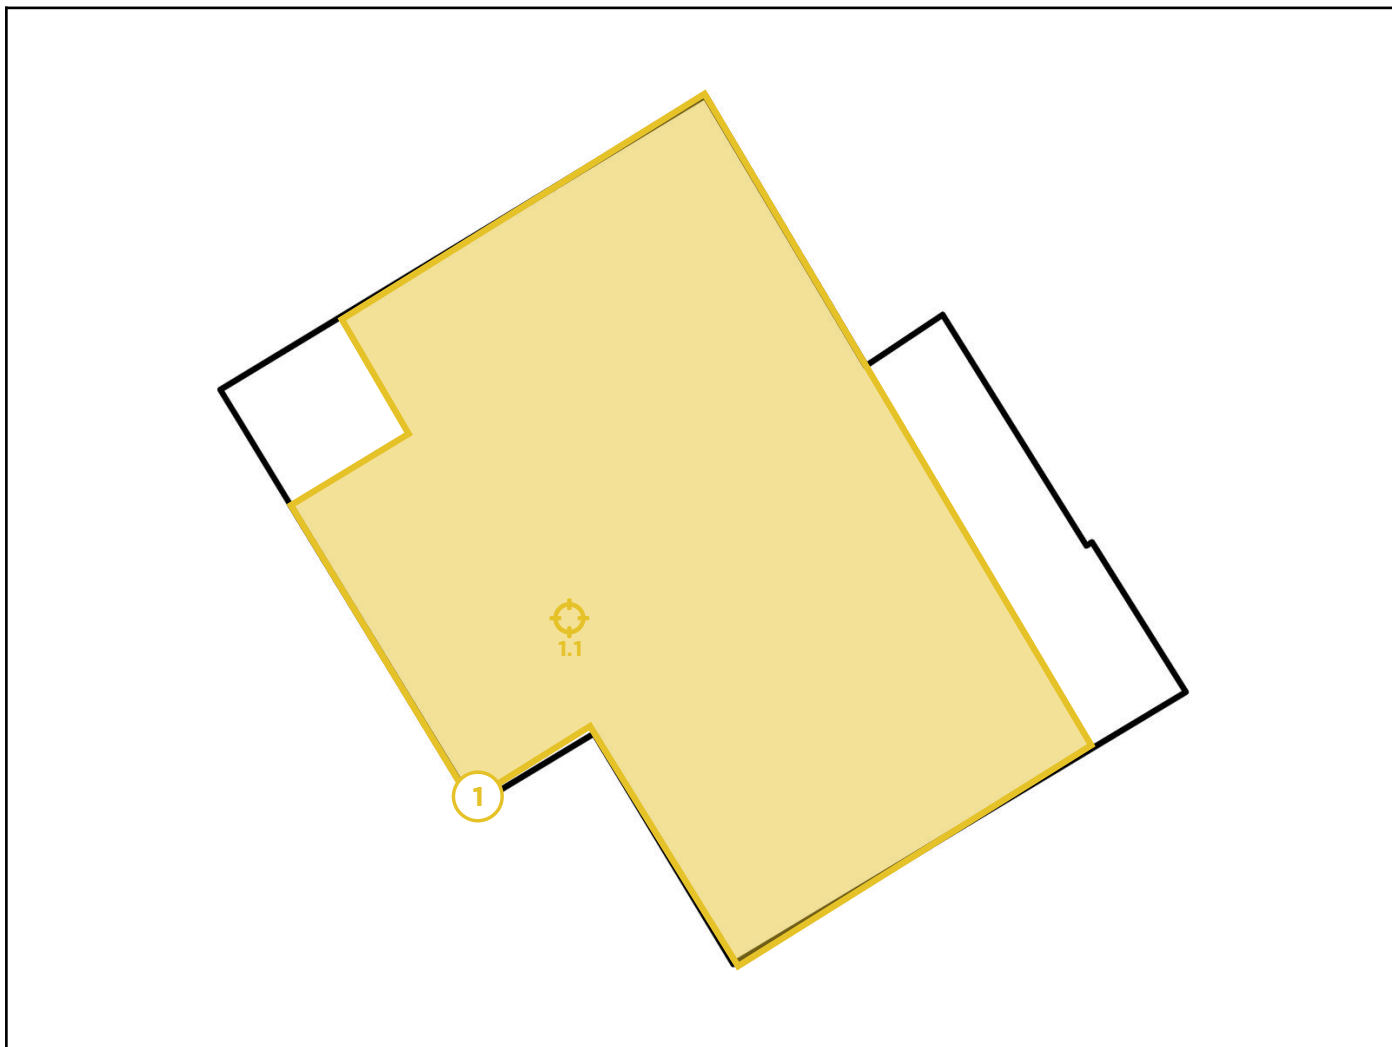
Plan 1.4: Woning plan

Beschrijving	Type	Actie
1. Onderdakplaten type Menuiserite	Asbestmateriaal	Zorgvuldig beheren
1.1 Code: 2	Puntmonster	-

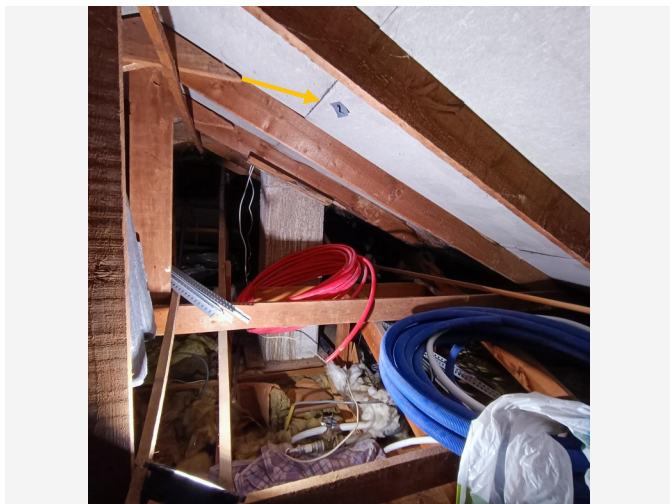
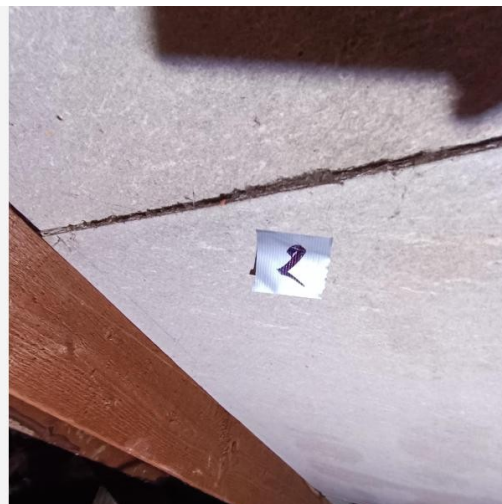
Het asbestmateriaal valt onder de mijlpaal van 2040.

Eindbeoordeling materiaalrisico	Laag materiaalrisico en/of verlaagde kans op vezelvrijgave
---------------------------------	--

Gebondenheid	Categorie 1: hechtgebonden in oorsprong
Asbestsoort (vezeltype)	Alleen chrysotiel
Asbestconcentratie	Laag (< 50%)
Afschermingsgraad van het gehele materiaal	Geheel of deels (ook) vrij aan de binnenlucht
Toestand van het materiaal	Licht beschadigd, licht verweerd. Intact materiaal type Pical – asbestboard of categorie III 'gebondenheid'

#	Type	Referentie	Resultaat
1.1	Puntmonster	2	Chrysotiel

Beschrijving	Onderdakplaten type Menuiserite
Omgeving	Binnen
Primaire drager	Schuin dak
Asbestmateriaal	Plaat, paneel, tablet - Type Menuiserite
Bindmiddel van asbestmateriaal	Cement
Gebondenheid op basis van bindmiddel	Hecht
Hoeveelheid (oppervlakte - dikte - aantal)	<ul style="list-style-type: none">• 150,00 m² - 1,00 cm - 1 stuk
Totaal volume	1,50 m ³
Eenvoudig bereikbaar	Nee <ul style="list-style-type: none">• Het asbestmateriaal is bedekt (uitgezonderd laag verf, coating, behang, kunststof, textiel) en het wegnemen van het bedekkende materiaal kan niet zonder het bedekkende materiaal te beschadigen.
Bevestigingswijze	<ul style="list-style-type: none">• Geklemd• Genageld, geniet
Identificatiemethode	Vaststelling met monsternamen
Destructieve handeling voor identificatie	Nee

- Zorg voor een veilig beheer. Vermijd het beschadigen van het asbestmateriaal. Controleer de toestand jaarlijks op wijzigingen.

- Eenvoudige handelingen: mag via doe-het-zelf of door werknemer(s) met opleidingsattest eenvoudige handelingen
Opgeleid personeel (dak werker met 8u basisopleiding asbest)

indien de platen eenvoudig te verwijderen zijn zonder kans op breken kan dit via doe-het-zelf of door werknemer(s) met opleidingsattest eenvoudige handelingen; Dek de zoldervloer af met plastic folie . dragen van de nodige beschermingsmiddelen (mondmasker ffp3, handschoenen,tyvec) Verwijder de dakpannen. Fixeer het plaatmateriaal , de asbesthoudende platen één voor één en in hun geheel verwijderen. Niet gooien, niet breken. Reinig nadien de draagstructuur met vochtige doeken (+stofzuiger met absoluut filter kan niet gehoord worden dus voor een particulier niet mogelijk .) Alle werknemer(s) moeten wel beschikken over een opleidingsattest eenvoudige handelingen 8u.

Een vastgesteld asbesthoudend onderdak mag niet definitief ingesloten worden , dit dient verplicht

verwijderd te worden als het bij werken bereikbaar wordt. (vb bij vernieuwen van de dakbedekking onderdak mee verwijderen)

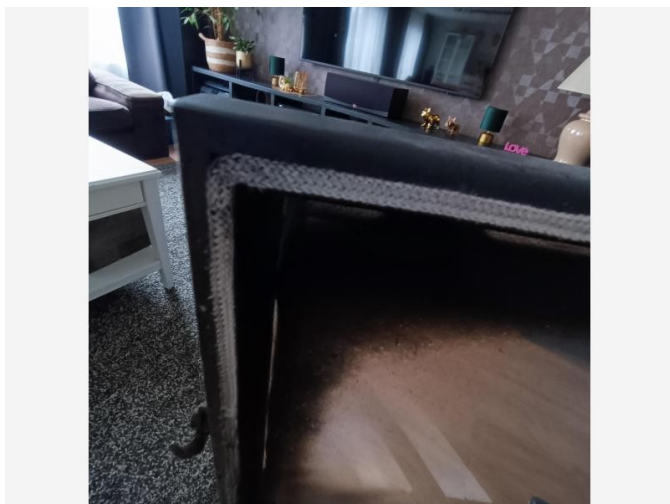
Vrije foto

Het koord werd visueel herkend als een synthetische koord en is niet asbesthoudend.

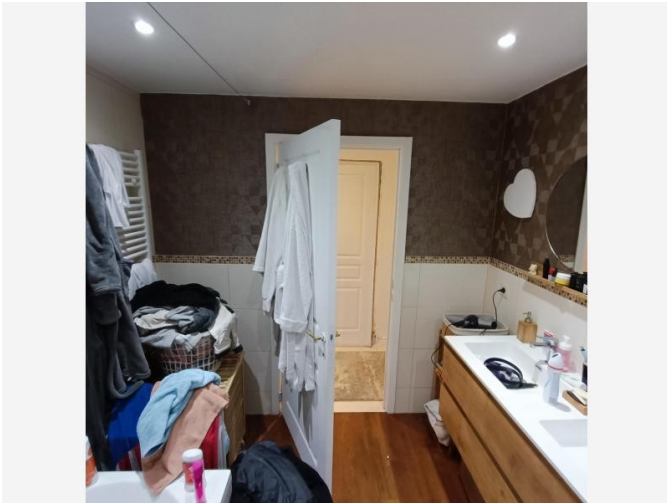
Vrije foto

Het is niet gekend of er pleisterwerk aanwezig is onder de valse plafonds, te controleren bij werken. Bij renovatiewerken in het oog te houden of er geen asbestverdachte lagen aanwezig zijn.

Ook is hierdoor staalname pleisterwerk plafond niet mogelijk.

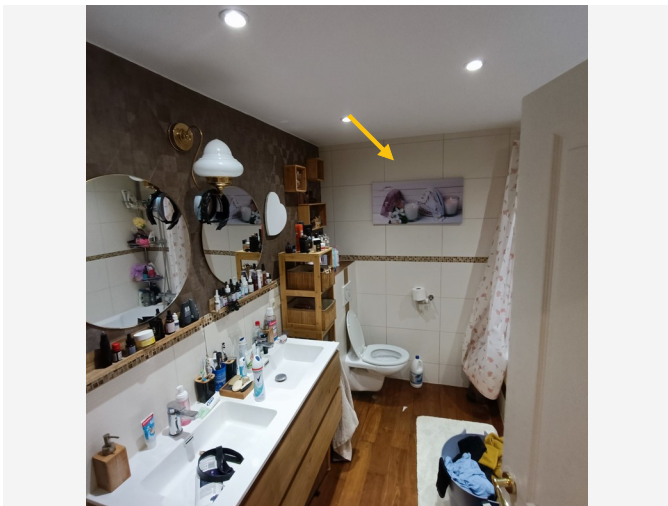
Vrije foto

Het is niet gekend of er pleisterwerk aanwezig is achter de valse wanden, te controleren bij werken. Bij renovatiewerken in het oog te houden of er geen asbestverdachte lagen aanwezig zijn.

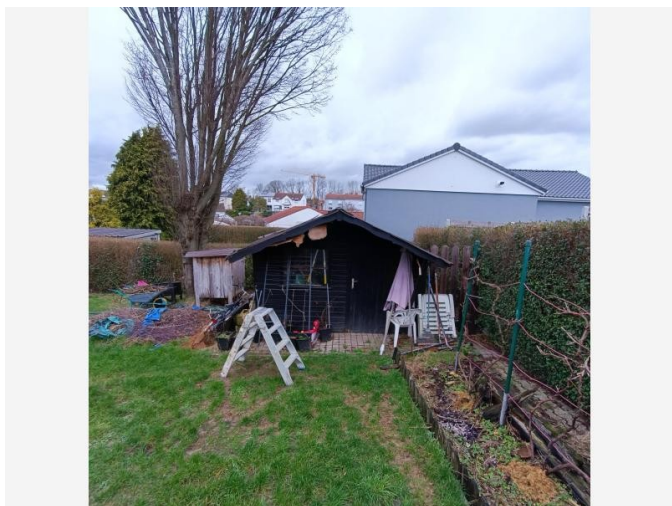
Vrije foto

Het houten tuinhuis achteraan in de tuin werd geïnspecteerd.

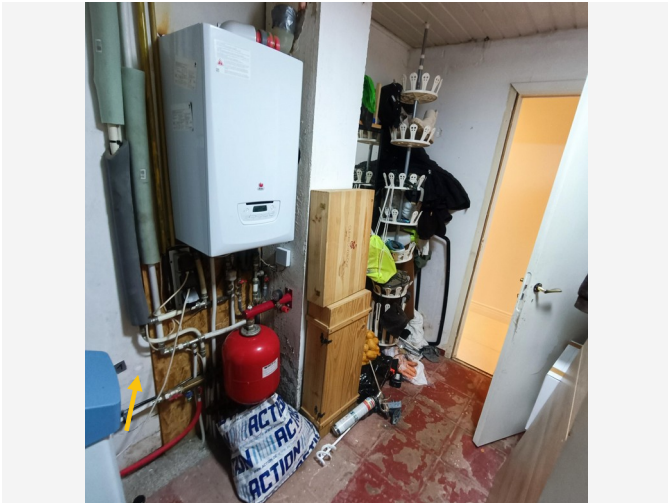
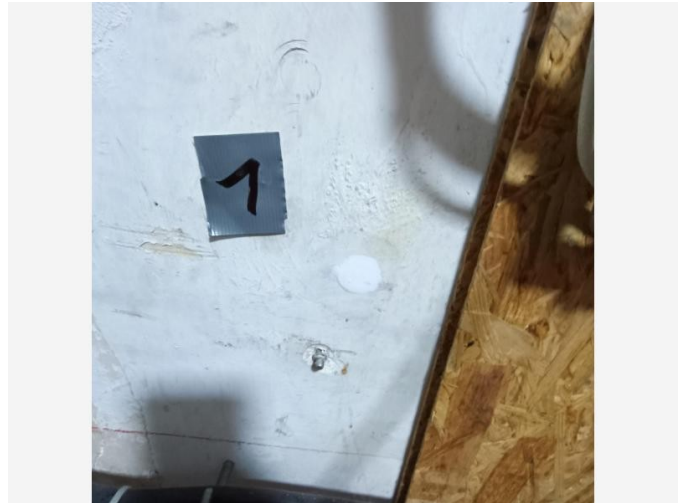
Fiche 6: Pleisterwerk muur

Geen asbest

#	Type	Referentie	Resultaat
6.1	Mengmonster	1	Geen asbest

Beschrijving	Pleisterwerk muur
Omgeving	Binnen
Primaire drager	Binnenwand
Bindmiddel van materiaal	Gips - kalk

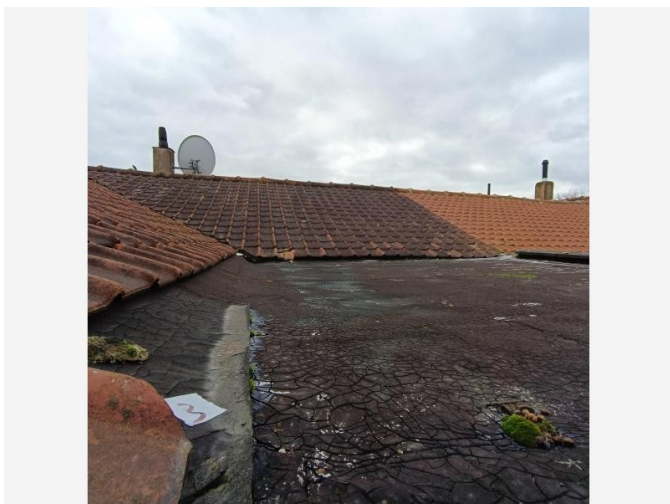
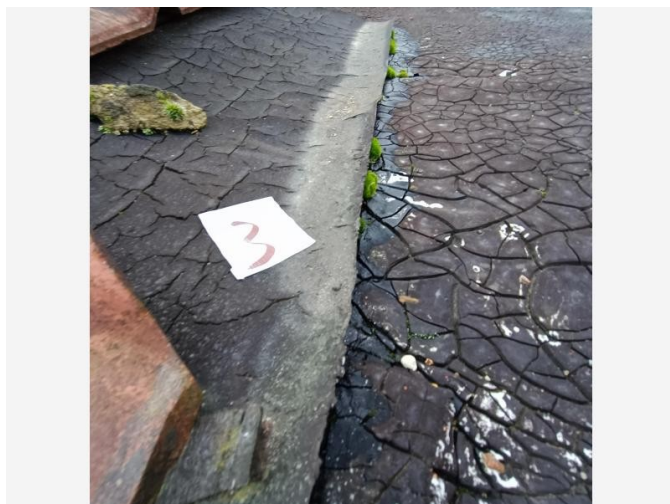
Geen asbest

#	Type	Referentie	Resultaat
7.1	Mengmonster	3	Geen asbest

Beschrijving	Roofing plat dak
Omgeving	Buiten
Primaire drager	Plat dak
Bindmiddel van materiaal	Bitumen (roofing, teer, asfalt)
