Asbestinventarisatetest

Voorstraat 33, 9970 Kaprijke

Attestnummer : 20240208-000293.000

Uitgegeven op : 08.02.2024

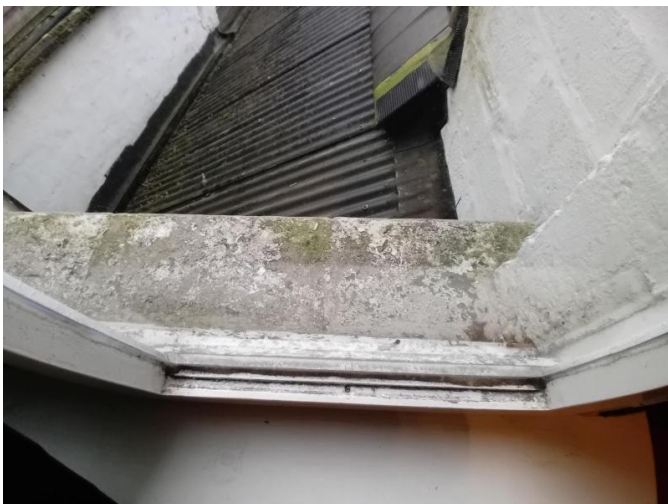
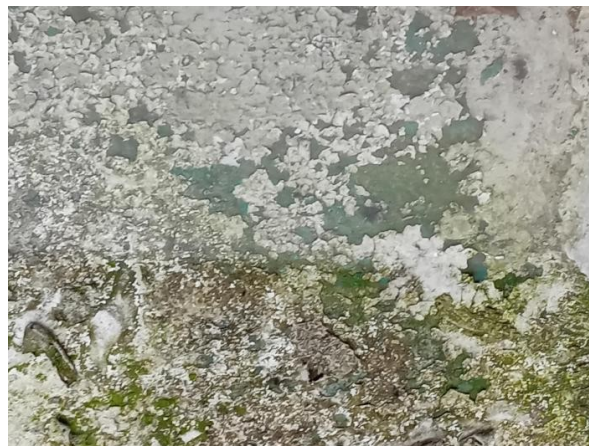
Eindbeoordeling materiaalrisico	Verhoogd materiaalrisico en/of verhoogde kans op vezelvrijgave
---------------------------------	--

Gebondenheid	Categorie 1: hechtgebonden in oorsprong
Asbestsoort (vezeltype)	Alleen chrysotiel
Asbestconcentratie	Laag (< 50%)
Afschermingsgraad van het gehele materiaal	Geheel of deels vrij aan de buitenlucht
Toestand van het materiaal	Matig beschadigd, matig verweerd

Beschrijving	Vensterbank
Omgeving	Buiten
Primaire drager	Wand buitenschil
Asbestmateriaal	Plaat, paneel, tablet - Type Massal
Bindmiddel van asbestmateriaal	Cement
Gebondenheid op basis van bindmiddel	Hecht
Hoeveelheid (oppervlakte - dikte - aantal)	• 0,50 m ² - 1,00 cm - 1 stuk
Totaal volume	0,005 m ³
Eenvoudig bereikbaar	Ja
Bevestigingswijze	• Geklemd
Identificatiemethode	Vaststelling zonder monsternamen

Verwijderen

- Zorg voor een veilig beheer. Vermijd het beschadigen van het asbestmateriaal. Controleer de toestand jaarlijks op wijzigingen.

- Eenvoudige handelingen: mag via doe-het-zelf of door werknemer(s) met opleidingsattest eenvoudige handelingen
Betreft een hechtgebonden toepassing met matige verwerking. Dit verhoogt de kans op vezelvrijgave. De toepassing zorgvuldig verwijderen, zonder wijzigingen aan te brengen in de huidige toestand van het materiaal. De toepassing niet breken en/of beschadigen. Verwijder de toepassing a.d.h.v. eenvoudige handelingen met bijkomende maatregelen. Voorzie de nodige PBM's. Opgeleid personeel wordt aanbevolen

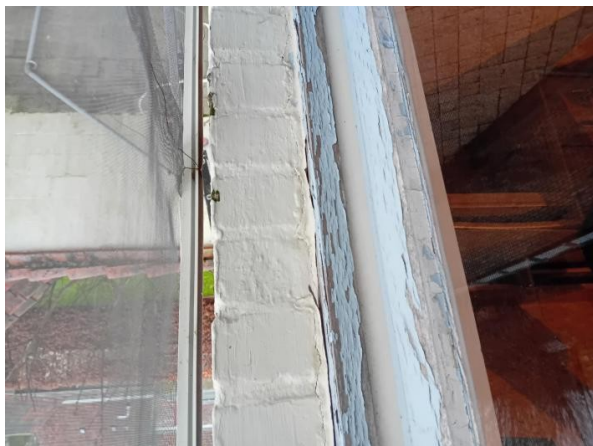
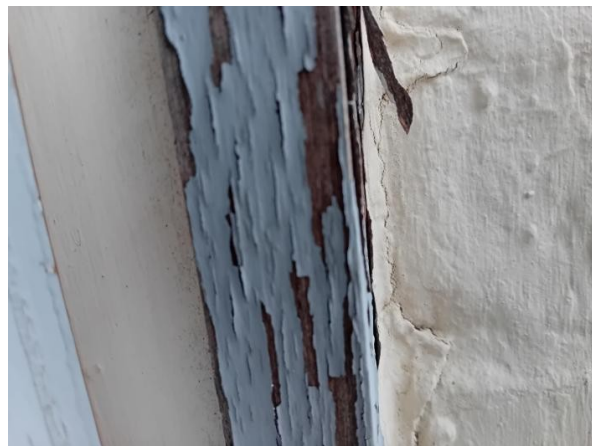
Eindbeoordeling materiaalrisico	Verhoogd materiaalrisico en/of verhoogde kans op vezelvrijgave
---------------------------------	--

Gebondenheid	Categorie 1: hechtgebonden in oorsprong
Asbestsoort (vezeltype)	Alleen chrysotiel
Asbestconcentratie	Laag (< 50%)
Afschermingsgraad van het gehele materiaal	Geheel of deels vrij aan de buitenlucht
Toestand van het materiaal	Matig beschadigd, matig verweerd

#	Type	Referentie	Resultaat
2.1	Puntmonster	MM04	Chrysotiel

Beschrijving	Mastiek
Omgeving	Buiten
Primaire drager	Dakopening (raam, ...)
Asbestmateriaal	In-situ afwerkingslagen - Pasta, stopverf, voegsel, stopsel, vulsel, mastiek, kitten, ...
Bindmiddel van asbestmateriaal	Kitten, mastiek, pasta
Gebondenheid op basis van bindmiddel	Hecht

Verwijderen

- Zorg voor een veilig beheer. Vermijd het beschadigen van het asbestmateriaal. Controleer de toestand jaarlijks op wijzigingen.
- Verwijder dit asbestmateriaal zo snel mogelijk. Volg de toestand goed op.

- Eenvoudige handelingen: mag via doe-het-zelf of door werknemer(s) met opleidingsattest eenvoudige handelingen
Betreft een hechtgebonden toepassing met matige verwerking. Dit verhoogt de kans op vezelvrijgave. De toepassing zorgvuldig verwijderen, zonder wijzigingen aan te brengen in de huidige toestand van het materiaal. De toepassing niet breken en/of beschadigen. Verwijder de toepassing a.d.h.v. eenvoudige handelingen met bijkomende maatregelen. Voorzie de nodige PBM's. Opleeid personeel wordt aanbevolen

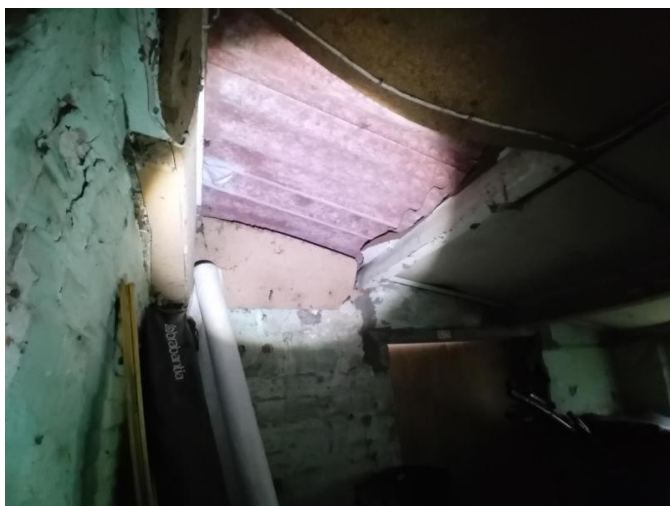
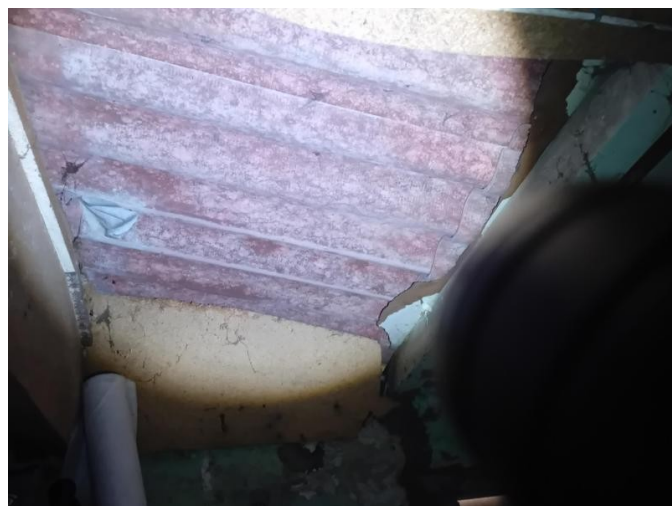
Eindbeoordeling materiaalrisico	Laag materiaalrisico en/of verlaagde kans op vezelvrijgave
---------------------------------	--

Gebondenheid	Categorie 1: hechtgebonden in oorsprong
Asbestsoort (vezeltype)	Crocidoliet aanwezig
Asbestconcentratie	Laag (< 50%)
Afschermingsgraad van het gehele materiaal	Geheel of deels vrij aan de buitenlucht
Toestand van het materiaal	Licht beschadigd, licht verweerd. Intact materiaal type Pical – asbestboard of categorie III 'gebondenheid'

#	Type	Referentie	Resultaat
3.1	Puntmonster	MM07	Chrysotiel, Crocidoliet

Beschrijving	Golplaat bijgebouw
Omgeving	Buiten
Primaire drager	Schuin dak
Asbestmateriaal	Dak- en gevelbekleding - Golfplaat
Bindmiddel van asbestmateriaal	Cement
Gebondenheid op basis van bindmiddel	Hecht
Hoeveelheid (oppervlakte - aantal)	• 29,00 m ² - 1 stuk

Verwijderen

- Zorg voor een veilig beheer. Vermijd het beschadigen van het asbestmateriaal. Controleer de toestand jaarlijks op wijzigingen.
- Verwijder dit asbestmateriaal zo snel mogelijk. Volg de toestand goed op.

- Eenvoudige handelingen: mag via doe-het-zelf of door werknemer(s) met opleidingsattest eenvoudige handelingen
Betreft een hechtgebonden toepassing met lichte verwerking. Dit verhoogt de kans op vezelvrijgave. De toepassing zorgvuldig verwijderen, zonder wijzigingen aan te brengen in de huidige toestand van het materiaal. De toepassing niet breken en/of beschadigen. Verwijder de toepassing a.d.h.v. eenvoudige handelingen met bijkomende maatregelen. Voorzie de nodige PBM's. Opleeid personeel wordt aanbevolen

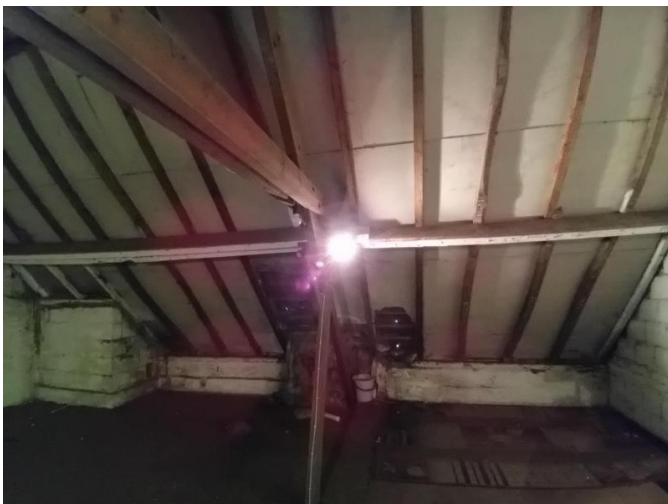
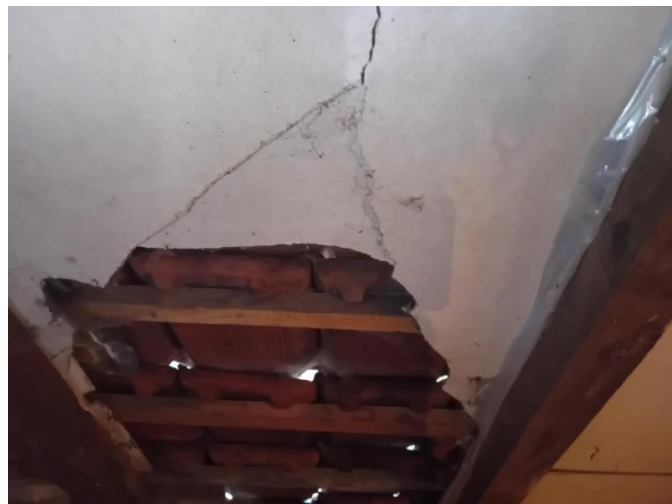
Eindbeoordeling materiaalrisico	Verhoogd materiaalrisico en/of verhoogde kans op vezelvrijgave
---------------------------------	--

Gebondenheid	Categorie 1: hechtgebonden in oorsprong
Asbestsoort (vezeltype)	Crocidoliet aanwezig
Asbestconcentratie	Laag (< 50%)
Afschermingsgraad van het gehele materiaal	Geheel of deels (ook) vrij aan de binnenlucht
Toestand van het materiaal	Licht beschadigd, licht verweerd. Intact materiaal type Pical – asbestboard of categorie III 'gebondenheid'

#	Type	Referentie	Resultaat
4.1	Puntmonster	MM02	Chrysotiel
4.2	Puntmonster	MM03 vooraan	Chrysotiel, Crocidoliet

Beschrijving	Onderdak
Omgeving	Binnen
Primaire drager	Schuin dak
Asbestmateriaal	Plaat, paneel, tablet - Type Menuiserite
Bindmiddel van asbestmateriaal	Cement
Gebondenheid op basis van bindmiddel	Hecht

Verwijderen

- Zorg voor een veilig beheer. Vermijd het beschadigen van het asbestmateriaal. Controleer de toestand jaarlijks op wijzigingen.
- Verwijder dit asbestmateriaal zo snel mogelijk. Volg de toestand goed op.

- Eenvoudige handelingen: mag via doe-het-zelf of door werknemer(s) met opleidingsattest eenvoudige handelingen
Betreft een hechtgebonden toepassing met lichte verwerking. Dit verhoogt de kans op vezelvrijgave. De toepassing zorgvuldig verwijderen, zonder wijzigingen aan te brengen in de huidige toestand van het materiaal. De toepassing niet breken en/of beschadigen. Verwijder de toepassing a.d.h.v. eenvoudige handelingen met bijkomende maatregelen. Voorzie de nodige PBM's. Opleeid personeel wordt aanbevolen

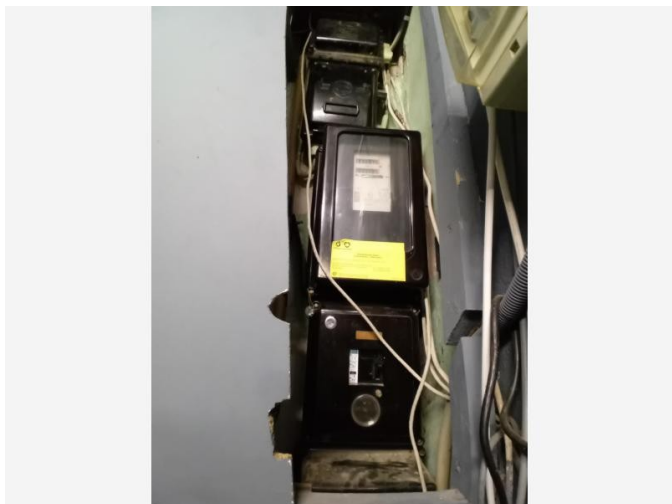
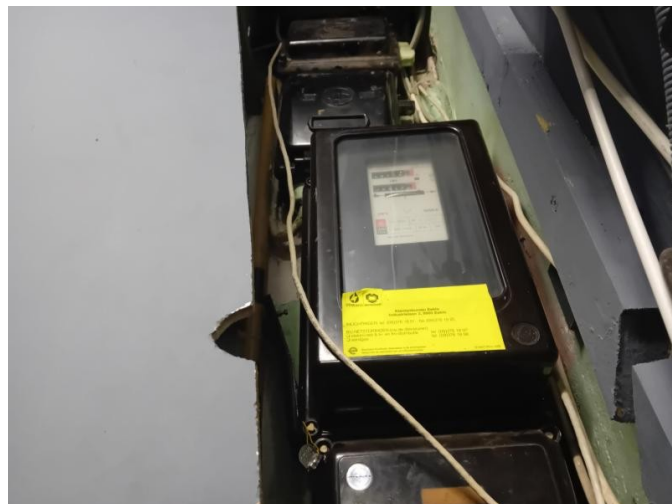
Eindbeoordeling materiaalrisico	Zeer laag materiaalrisico en/of zeer lage kans op vezelvrijgave
---------------------------------	---

Gebondenheid	Categorie 1: hechtgebonden in oorsprong
Asbestsoort (vezeltype)	Crocidoliet aanwezig
Asbestconcentratie	Laag (< 50%)
Afschermingsgraad van het gehele materiaal	Stootvaste afscherming of omkasting
Toestand van het materiaal	Onbeschadigd, niet verweerd

Beschrijving	Bakeliet zekeringskasten
Omgeving	Binnen
Primaire drager	Binnenwand
Asbestmateriaal	Plaat, paneel, tablet - Type Bakeliet
Bindmiddel van asbestmateriaal	Kunststof of -hars
Gebondenheid op basis van bindmiddel	Hecht
Hoeveelheid (oppervlakte - dikte - aantal)	• 2,00 m ² - 1,00 cm - 1 stuk
Totaal volume	0,02 m ³
Eenvoudig bereikbaar	Ja
Bevestigingswijze	• Geschroefd
Identificatiemethode	Vaststelling zonder monsternamen

Zorgvuldig beheren

- Zorg voor een veilig beheer. Vermijd het beschadigen van het asbestmateriaal. Controleer de toestand jaarlijks op wijzigingen.

- Eenvoudige handelingen: mag via doe-het-zelf of door werknemer(s) met opleidingsattest eenvoudige handelingen
Betreft een hechtgebonden toepassing in zeer goede staat met een laag risico op vezelvrijgave. De toepassing zorgvuldig verwijderen, zonder wijzigingen aan te brengen in de huidige toestand van het materiaal. De toepassing niet breken en/of beschadigen. Verwijder de toepassing a.d.h.v. eenvoudige handelingen en voorzie de nodige PBM's. Opleid personeel wordt aanbevolen.

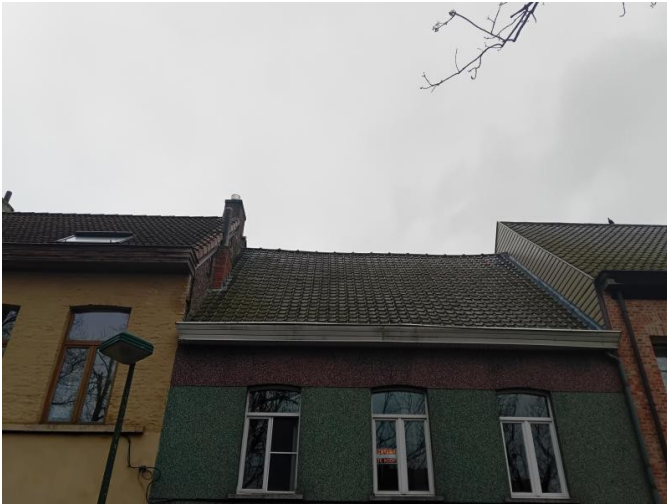
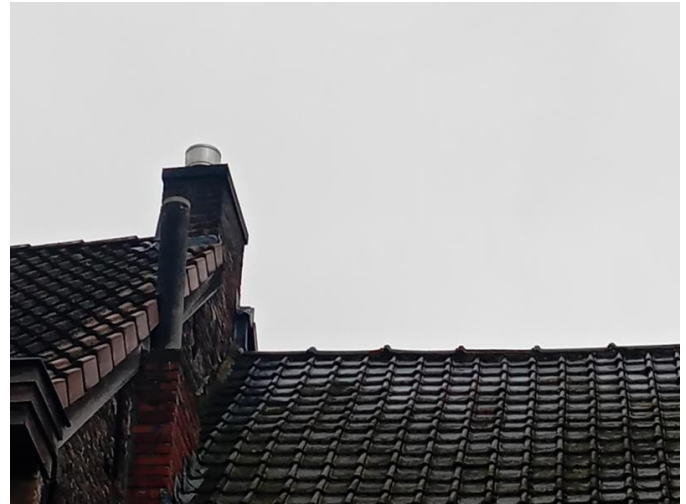
Eindbeoordeling materiaalrisico	Laag materiaalrisico en/of verlaagde kans op vezelvrijgave
---------------------------------	--

Gebondenheid	Categorie 1: hechtgebonden in oorsprong
Asbestsoort (vezeltype)	Crocidoliet aanwezig
Asbestconcentratie	Laag (< 50%)
Afschermingsgraad van het gehele materiaal	Geheel of deels vrij aan de buitenlucht
Toestand van het materiaal	Licht beschadigd, licht verweerd. Intact materiaal type Pical – asbestboard of categorie III 'gebondenheid'

Beschrijving	Buis
Omgeving	Buiten
Primaire drager	HVAC infrastructuur en uitrusting
Asbestmateriaal	Buis, koker, leiding, pijp, doorvoer
Bindmiddel van asbestmateriaal	Cement
Gebondenheid op basis van bindmiddel	Hecht
Hoeveelheid (lengte - omtrek - dikte - aantal)	<ul style="list-style-type: none">• 7,00 m - 60,00 cm - 1,00 cm - 1 stuk
Totaal volume	0,042 m ³
Eenvoudig bereikbaar	Ja
Bevestigingswijze	<ul style="list-style-type: none">• Verlijmd, ingegoten, versmeerd

Zorgvuldig beheren

- Zorg voor een veilig beheer. Vermijd het beschadigen van het asbestmateriaal. Controleer de toestand jaarlijks op wijzigingen.

- Eenvoudige handelingen: mag via doe-het-zelf of door werknemer(s) met opleidingsattest eenvoudige handelingen
Betreft een hechtgebonden toepassing met lichte verwerking. Dit verhoogt de kans op vezelvrijgave. De toepassing zorgvuldig verwijderen, zonder wijzigingen aan te brengen in de huidige toestand van het materiaal. De toepassing niet breken en/of beschadigen. Verwijder de toepassing a.d.h.v. eenvoudige handelingen met bijkomende maatregelen. Voorzie de nodige PBM's. Opgeleid personeel wordt aanbevolen

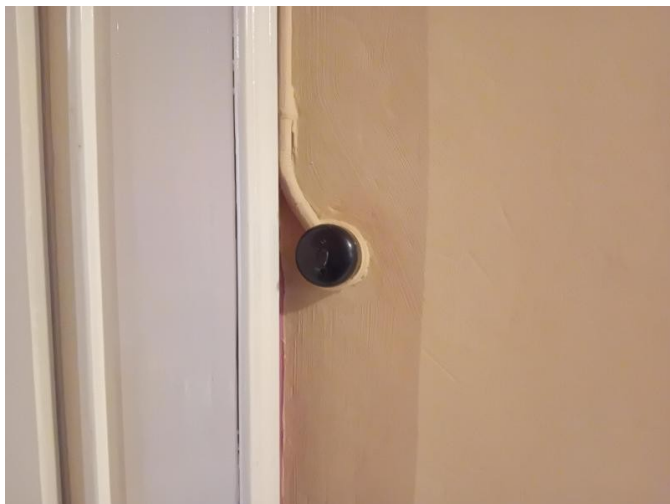
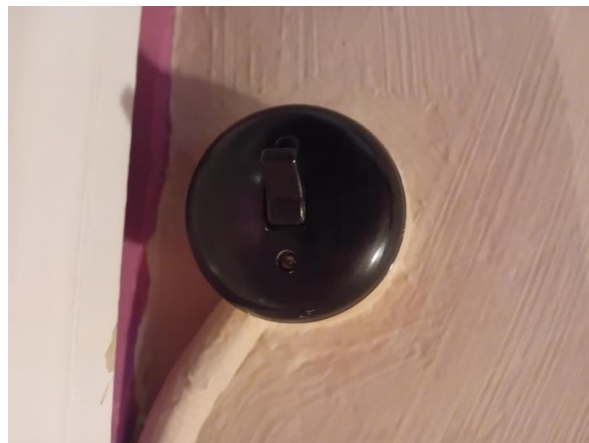
Eindbeoordeling materiaalisico	Laag materiaalisico en/of verlaagde kans op vezelvrijgave
--------------------------------	---

Gebondenheid	Categorie 1: hechtgebonden in oorsprong
Asbestsoort (vezeltype)	Crocidoliet aanwezig
Asbestconcentratie	Laag (< 50%)
Afschermingsgraad van het gehele materiaal	Geheel of deels (ook) vrij aan de binnenlucht
Toestand van het materiaal	Onbeschadigd, niet verweerd

Beschrijving	Bakeliet schakelaar
Omgeving	Binnen
Primaire drager	Binnenwand
Asbestmateriaal	Plaat, paneel, tablet - Type Bakeliet
Bindmiddel van asbestmateriaal	Kunststof of -hars
Gebondenheid op basis van bindmiddel	Hecht
Hoeveelheid (oppervlakte - dikte - aantal)	• 1,00 m ² - 1,00 cm - 1 stuk
Totaal volume	0,01 m ³
Eenvoudig bereikbaar	Ja
Bevestigingswijze	• Geschroefd
Identificatiemethode	Vaststelling zonder monsternamen

Zorgvuldig beheren

- Zorg voor een veilig beheer. Vermijd het beschadigen van het asbestmateriaal. Controleer de toestand jaarlijks op wijzigingen.

- Eenvoudige handelingen: mag via doe-het-zelf of door werknemer(s) met opleidingsattest eenvoudige handelingen
Betreft een hechtgebonden toepassing in zeer goede staat met een laag risico op vezelvrijgave. De toepassing zorgvuldig verwijderen, zonder wijzigingen aan te brengen in de huidige toestand van het materiaal. De toepassing niet breken en/of beschadigen. Verwijder de toepassing a.d.h.v. eenvoudige handelingen en voorzie de nodige PBM's. Opleid personeel wordt aanbevolen.

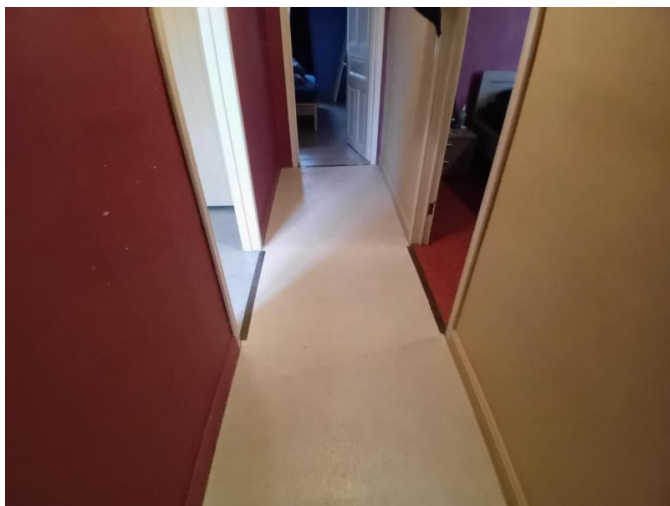
De vloerzeilen zijn niet asbestverdacht bevonden.

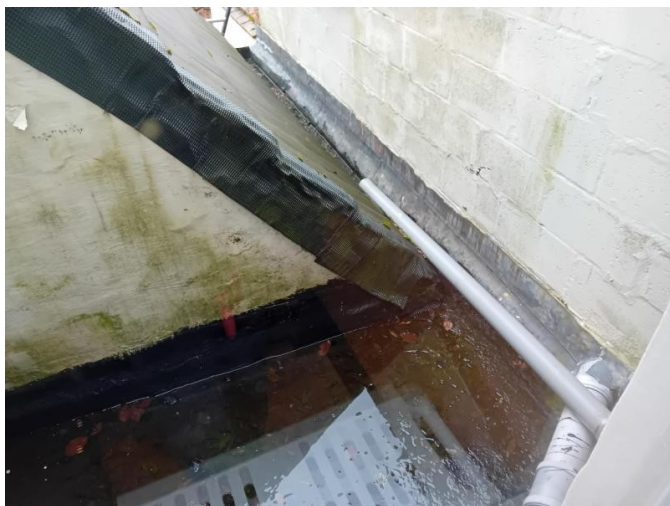
Het stuk plat dak is niet asbestverdacht bevonden.

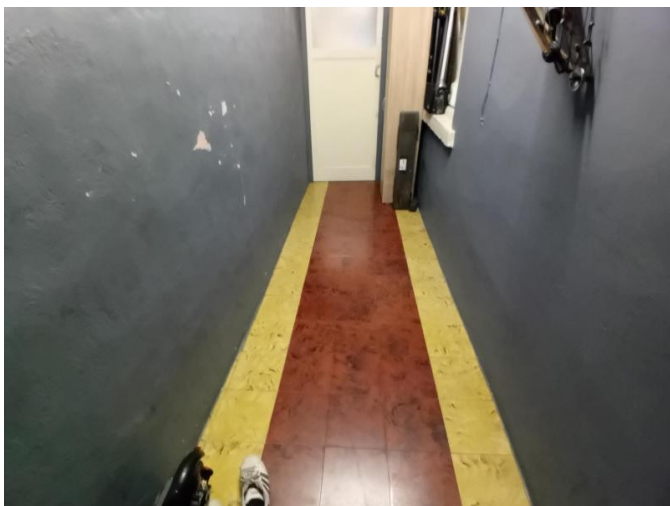
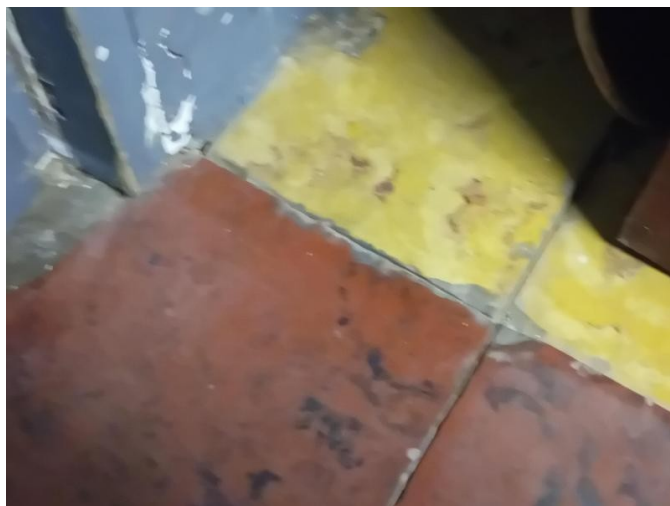
Fiche 11: Tegels doorgang

Geen asbest

#	Type	Referentie	Resultaat
11.1	Puntmonster	MM05	Geen asbest

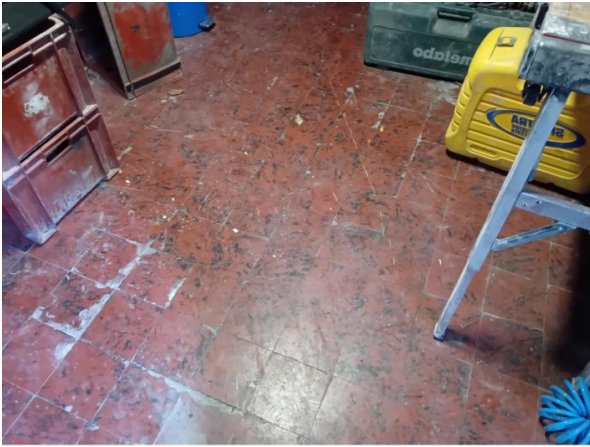
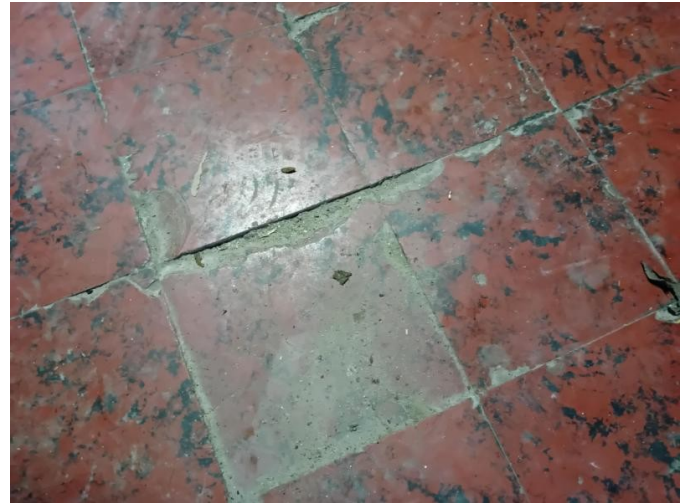
Fiche 12: Tegelvloer bijgebouw

Geen asbest

#	Type	Referentie	Resultaat
12.1	Puntmonster	MM06	Geen asbest

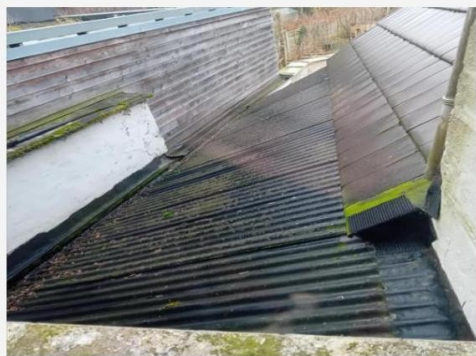
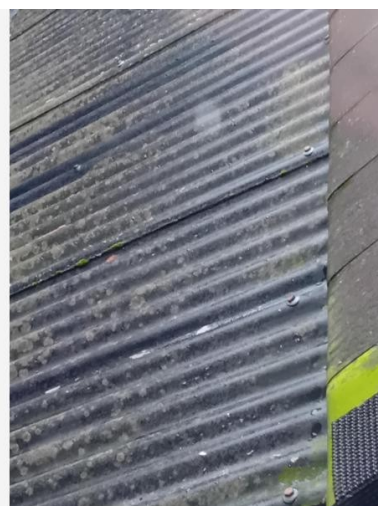
Geen asbest

#	Type	Referentie	Resultaat
13.1	Puntmonster	MM08	Geen asbest

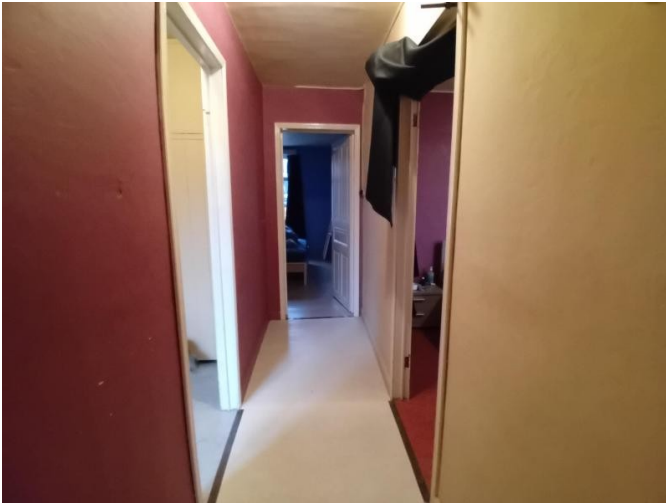
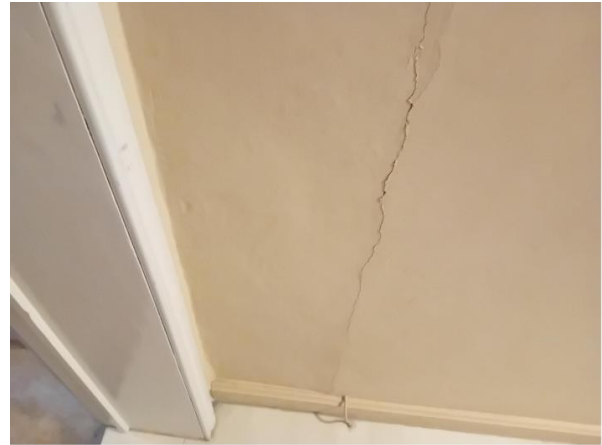
Fiche 14: Pleisterwerk wand

Geen asbest

#	Type	Referentie	Resultaat
14.1	Mengmonster	MM01	Geen asbest

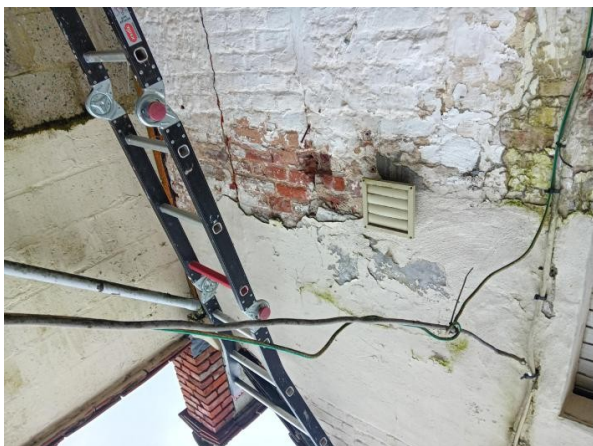
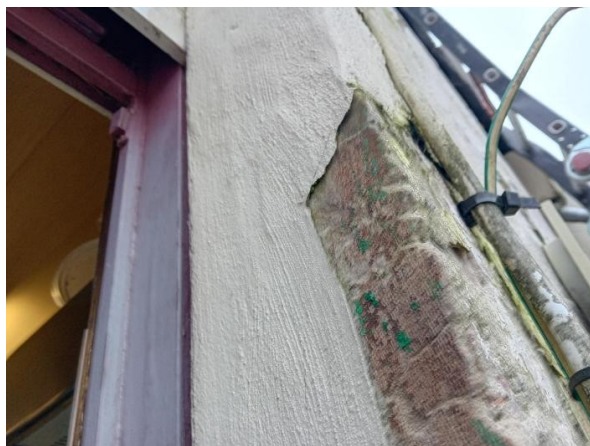
Fiche 15: Crepi buiten

Geen asbest

#	Type	Referentie	Resultaat
15.1	Mengmonster	MM09	Geen asbest
