Asbestinventarisatetest

Overheulestraat 318, 8560 Wevelgem

Attestnummer : 20240222-000178.000

Uitgegeven op : 22.02.2024

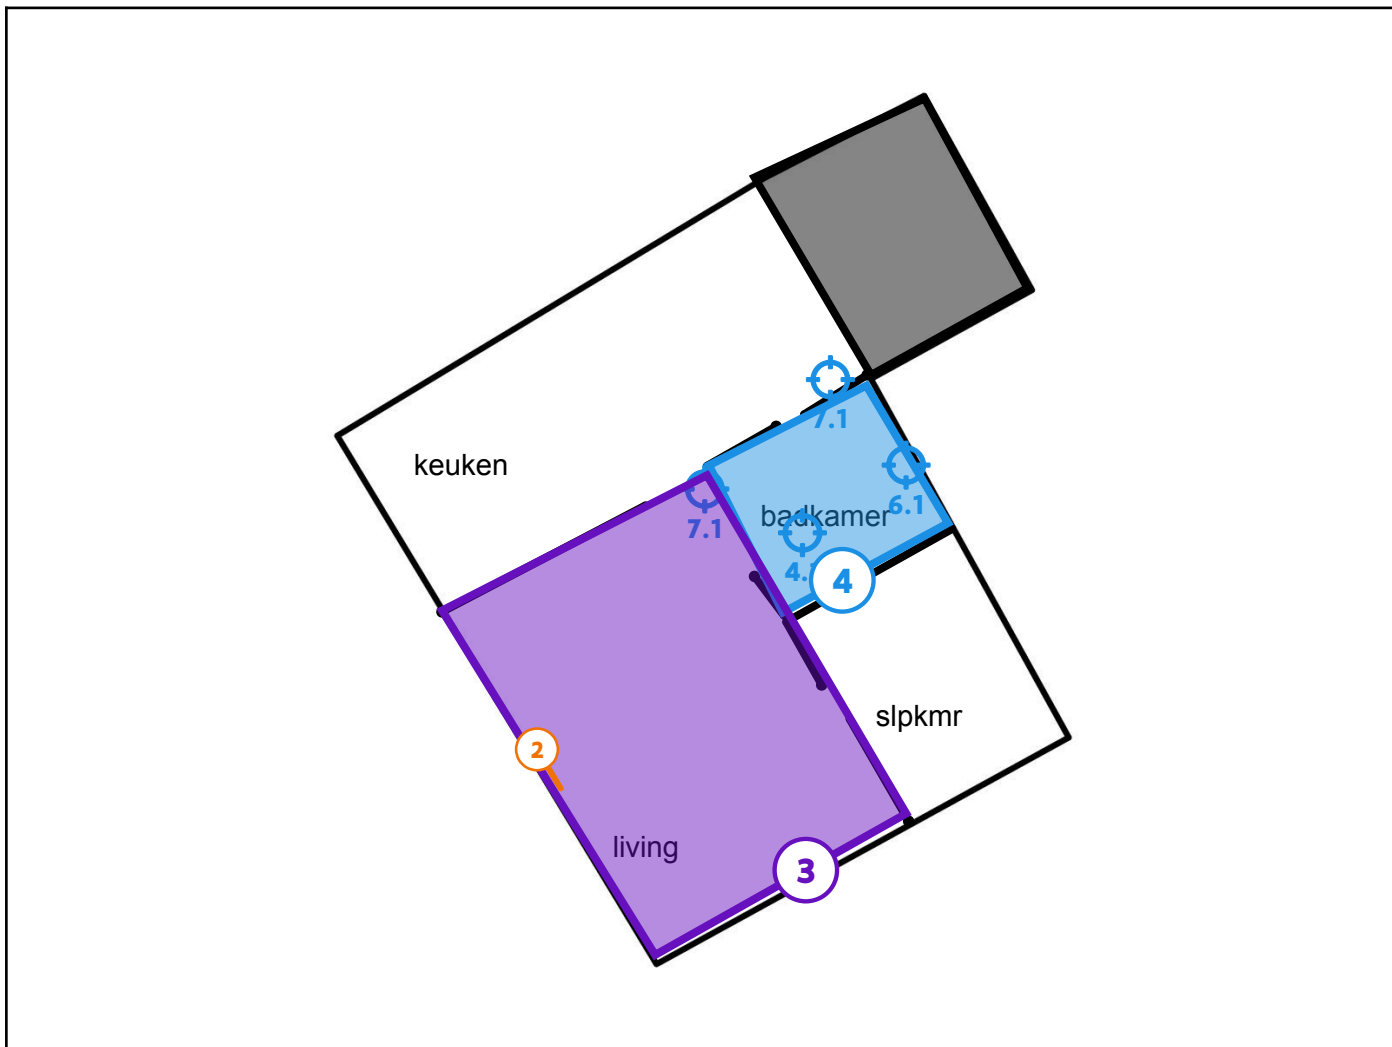
Plan 1.1: Huis gelijks

Beschrijving	Type	Actie
2. Dichtingskoord kachel	Asbestmateriaal	Verwijderen
3. Tegel living	Advies	-
4. Vinylzeil Badkamer	Geen asbest	-
4.1 Code: PM04	Puntmonster	-
6. Mastiek	Geen asbest	-
6.1 Code: PM01	Puntmonster	-
7. Pleisterwerk Muren	Geen asbest	-

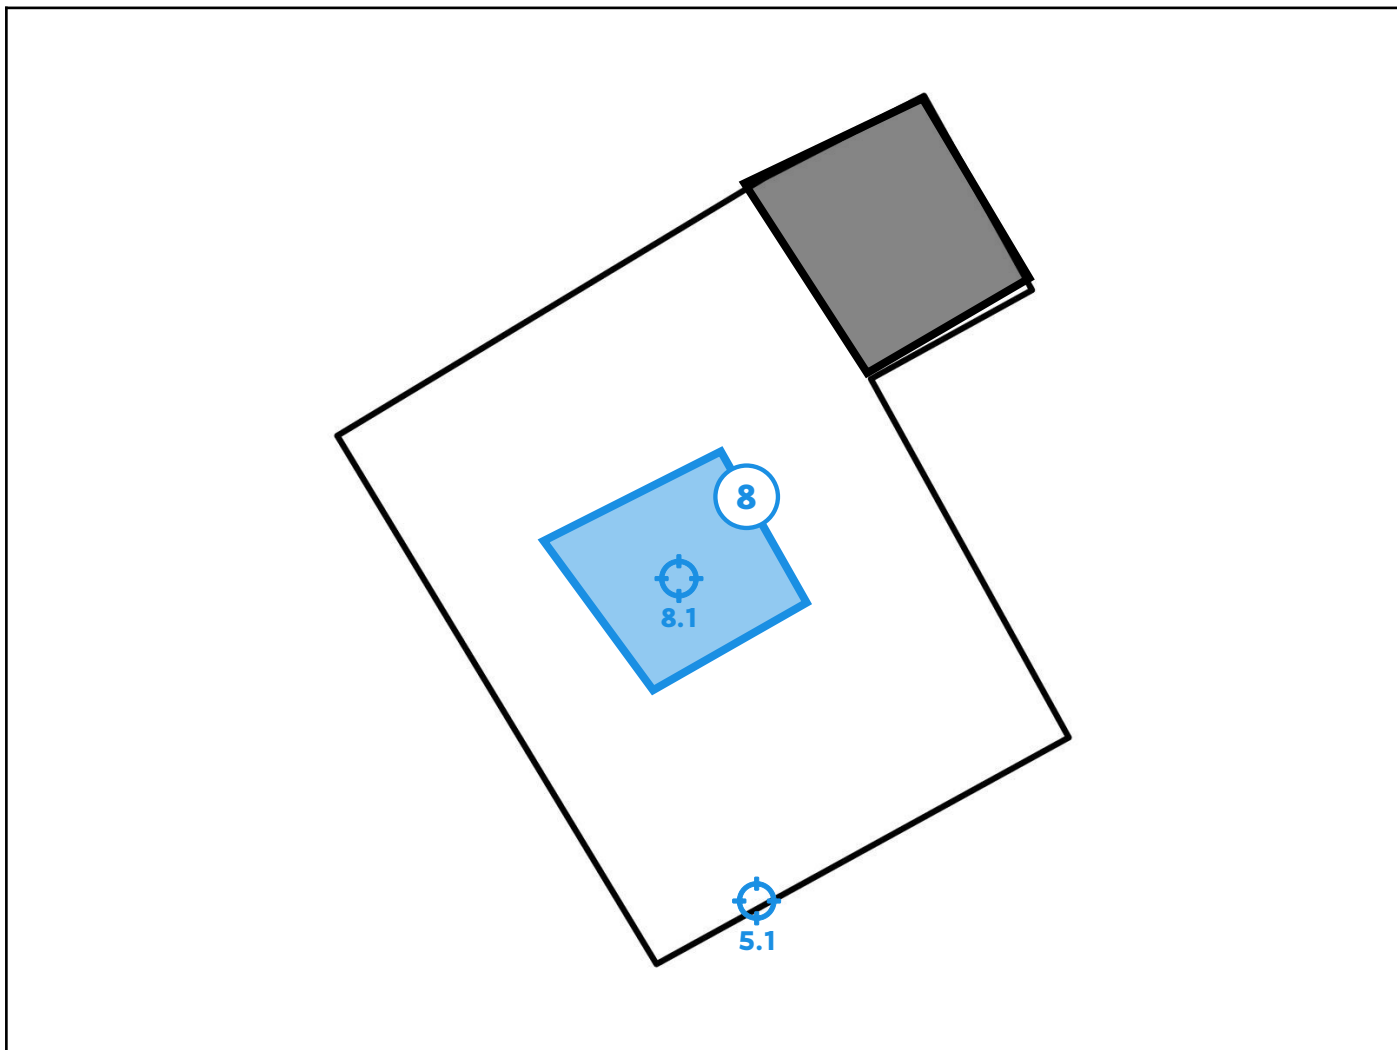
Plan 1.2: Zolder

Beschrijving	Type	Actie
5. Afwerking zolder	Geen asbest	-
5.1 Code: PM03	Puntmonster	-
8. Vinyl zolder	Geen asbest	-
8.1 Code: PM02	Puntmonster	-

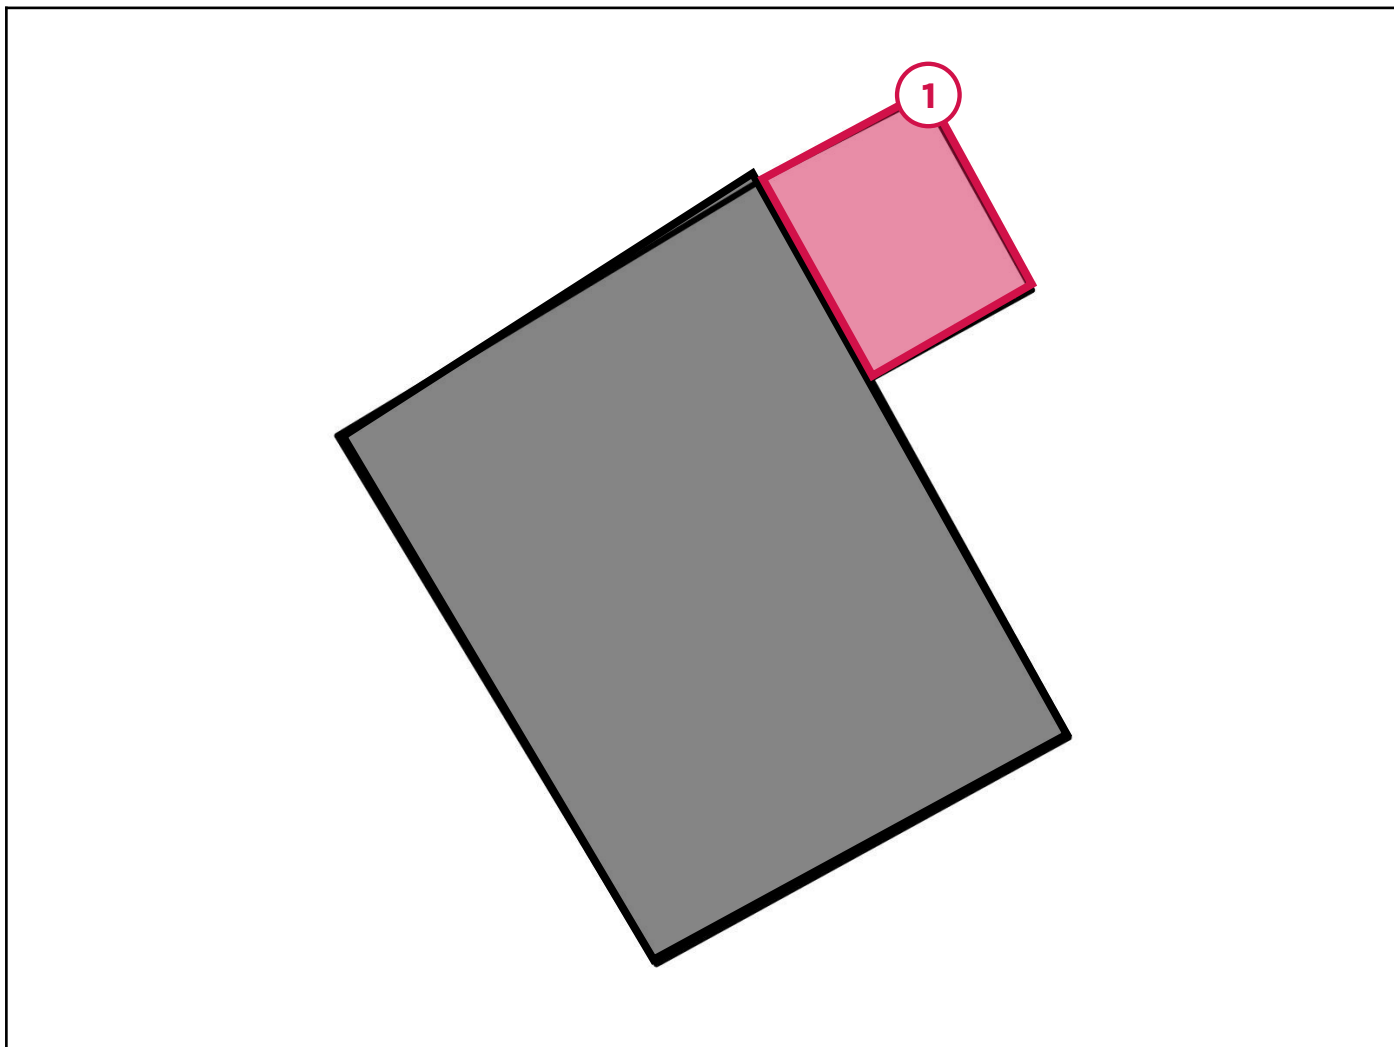
Plan 1.3: Schuur

Beschrijving	Type	Actie
1. Golfplaten schuur	Asbestmateriaal	Dringend verwijderen

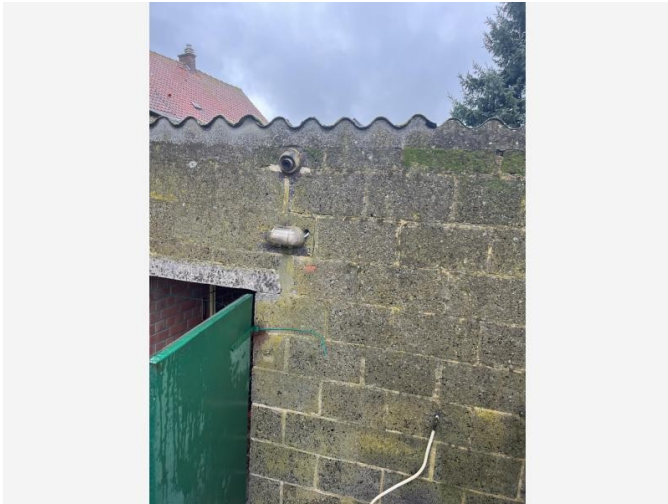
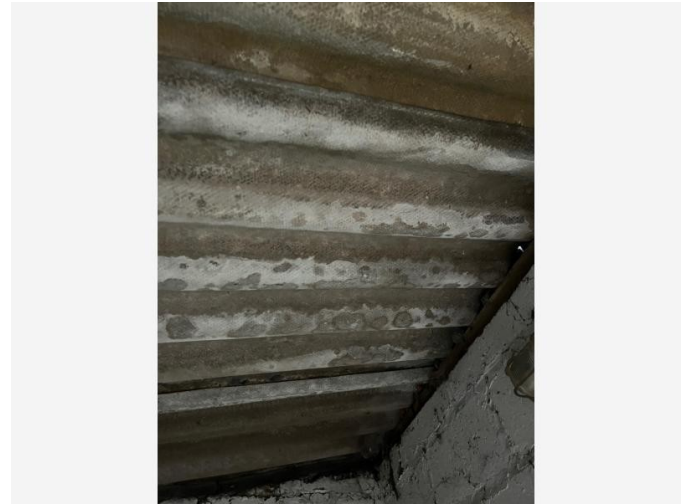
Het asbestmateriaal valt onder de mijlpaal van 2034.

Dringend verwijderen

Eindbeoordeling materiaalrisico	Hoog materiaalrisico en/of hoge kans op vezelvrijgave
---------------------------------	---

Gebondenheid	Categorie 1: hechtgebonden in oorsprong
Asbestsoort (vezeltype)	Crocidoliet aanwezig
Asbestconcentratie	Laag (< 50%)
Afschermingsgraad van het gehele materiaal	Geheel of deels (ook) vrij aan de binnenlucht
Toestand van het materiaal	Matig beschadigd, matig verweerd

Beschrijving	Golfplaten schuur
Omgeving	Grenst aan binnen- en buitenlucht
Primaire drager	Schuin dak
Asbestmateriaal	Dak- en gevelbekleding - Golfplaat
Bindmiddel van asbestmateriaal	Cement
Gebondenheid op basis van bindmiddel	Hecht
Hoeveelheid (oppervlakte - aantal)	<ul style="list-style-type: none">7,00 m² - 1 stuk
Totale oppervlakte	7,00 m ²
Eenvoudig bereikbaar	Ja
Bevestigingswijze	<ul style="list-style-type: none">GeschroefdGenageld, geniet

- Zorg voor een veilig beheer. Vermijd het beschadigen van het asbestmateriaal. Controleer de toestand jaarlijks op wijzigingen.

- Eenvoudige handelingen: mag via doe-het-zelf of door werknemer(s) met opleidingsattest eenvoudige handelingen
Dit wel met de nodige PBM's.

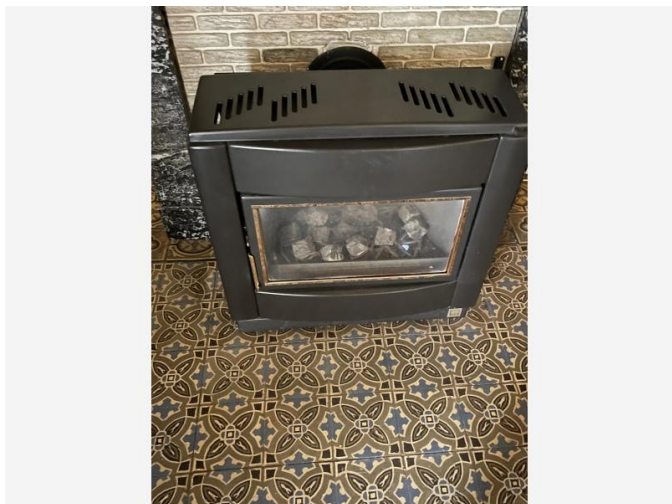
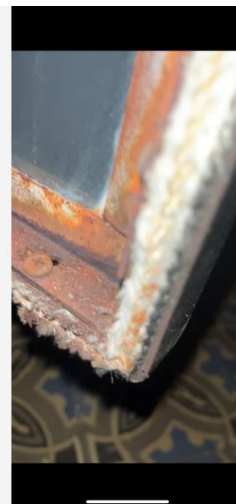
Het asbestmateriaal valt onder de mijlpaal van 2034.

Verwijderen

Eindbeoordeling materiaalrisico	Verhoogd materiaalrisico en/of verhoogde kans op vezelvrijgave
---------------------------------	--

Gebondenheid	Categorie 3: niet-hechtgebonden met weinig of geen matrix
Asbestsoort (vezeltype)	Alleen chrysotiel
Asbestconcentratie	Hoog (>= 50%)
Afschermingsgraad van het gehele materiaal	Geheel of deels (ook) vrij aan de binnenlucht
Toestand van het materiaal	Licht beschadigd, licht verweerd. Intact materiaal type Pical – asbestboard of categorie III 'gebondenheid'

Beschrijving	Dichtingskoord kachel
Omgeving	Binnen
Primaire drager	Ruimteverwarming
Asbestmateriaal	Koord, lint, band, strip
Bindmiddel van asbestmateriaal	Weinig of geen bindmiddel (textiel, bevlokkings, ...)
Gebondenheid op basis van bindmiddel	Niet-hechtgebonden
Hoeveelheid (lengte - omtrek - aantal)	• 1,00 m - 1,00 cm - 1 stuk
Totale oppervlakte	0,01 m ²
Eenvoudig bereikbaar	Ja
Bevestigingswijze	• Geklemd

Identificatiemethode	Vaststelling zonder monstername
Destructieve handeling voor identificatie	Nee
Opmerking	Asbestverdachte dichtingskoord in kacheldeur

- Zorg voor een veilig beheer. Vermijd het beschadigen van het asbestmateriaal. Controleer de toestand jaarlijks op wijzigingen.
- Verwijder dit asbestmateriaal zo snel mogelijk. Volg de toestand goed op.

- Eenvoudige handelingen: mag via doe-het-zelf of door werknemer(s) met opleidingsattest eenvoudige handelingen
Het koord mag via eenvoudige handelingen verwijderd worden, mits het correcte gebruik van PBM's.
Absoluut niet beschadigen van het koord.

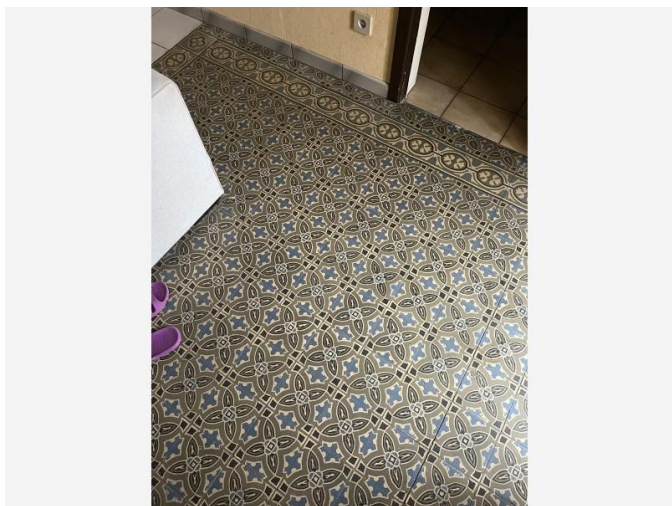
De lijmlaag van deze tegels kunnen asbest bevatten.

Identificatiemethode	Redelijk vermoeden
Primaire drager	Vloer
(Asbest)materiaal	Prefab - afwerking - Tegel
Bindmiddel	Lijm
Gebondenheid bindmiddel	Hecht

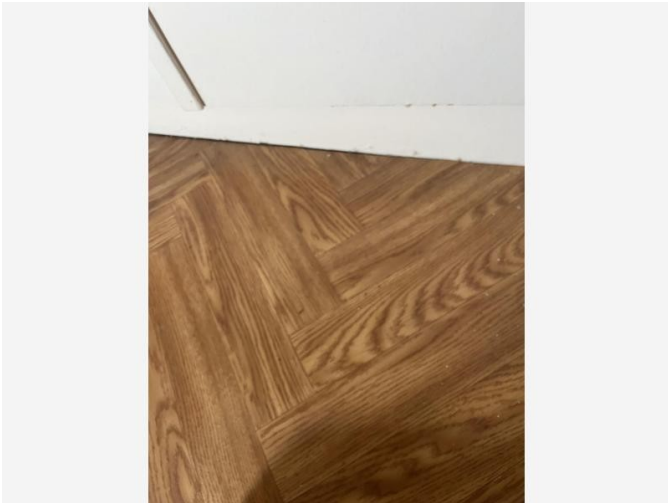
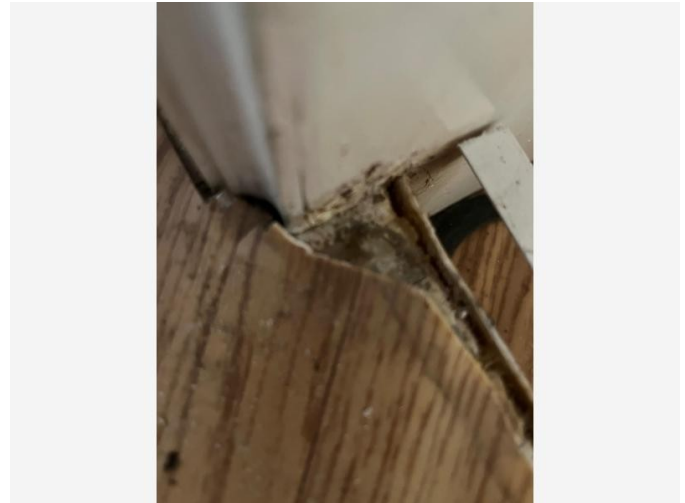
Geen asbest

#	Type	Referentie	Resultaat
4.1	Puntmonster	PM04	Geen asbest

Beschrijving	Vinylzeil Badkamer
Omgeving	Binnen
Primaire drager	Vloer
Bindmiddel van materiaal	Kunststof of -hars

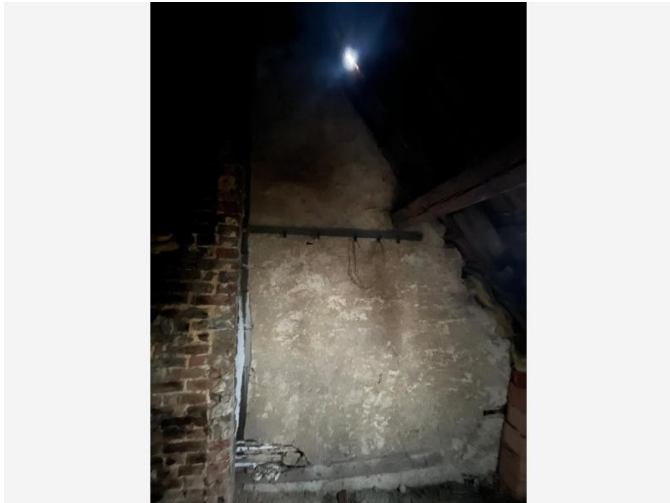
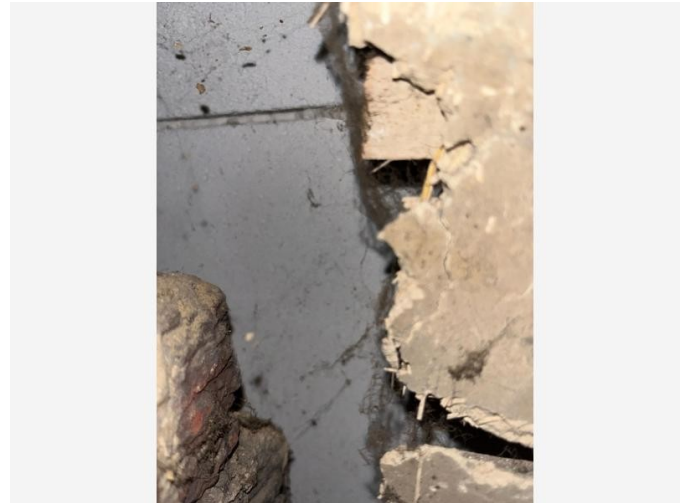
Geen asbest

#	Type	Referentie	Resultaat
5.1	Puntmonster	PM03	Geen asbest

Beschrijving	Afwerking zolder
Omgeving	Binnen
Primaire drager	Binnenwand
Bindmiddel van materiaal	Karton - papier - viltachtig

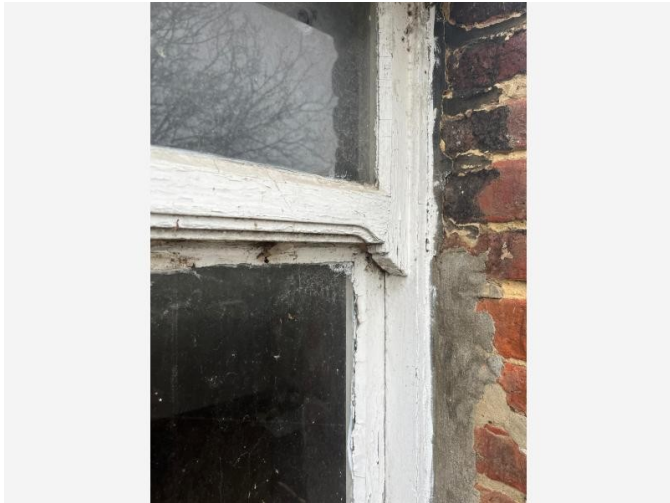
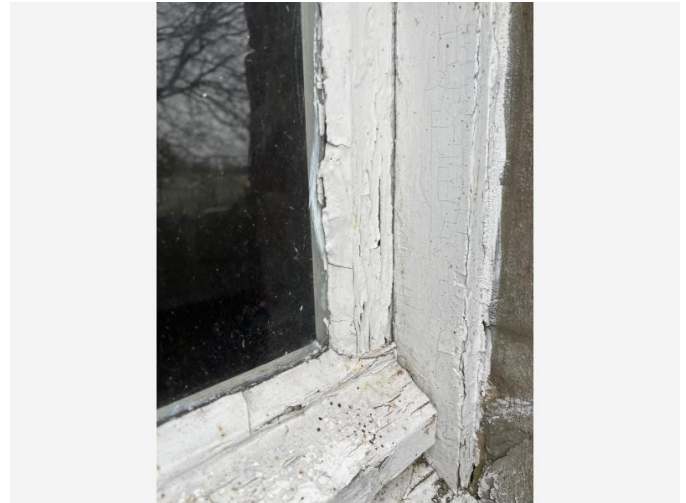
Geen asbest

#	Type	Referentie	Resultaat
6.1	Puntmonster	PM01	Geen asbest

Beschrijving	Mastiek
Omgeving	Buiten
Primaire drager	Wandopening verticaal (raam, deur, ...)
Bindmiddel van materiaal	Kitten, mastiek, pasta

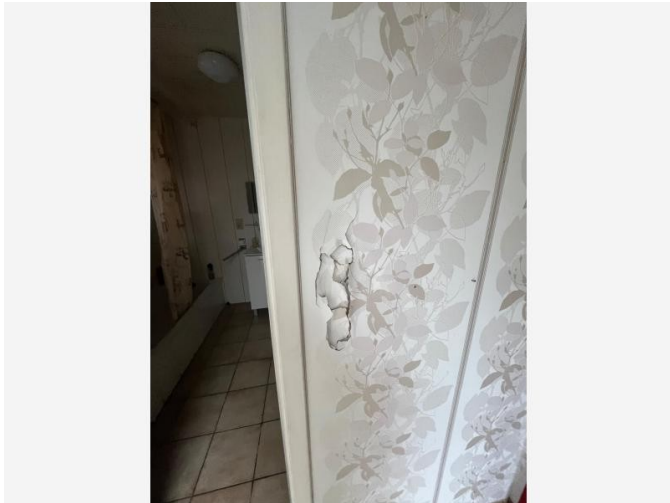
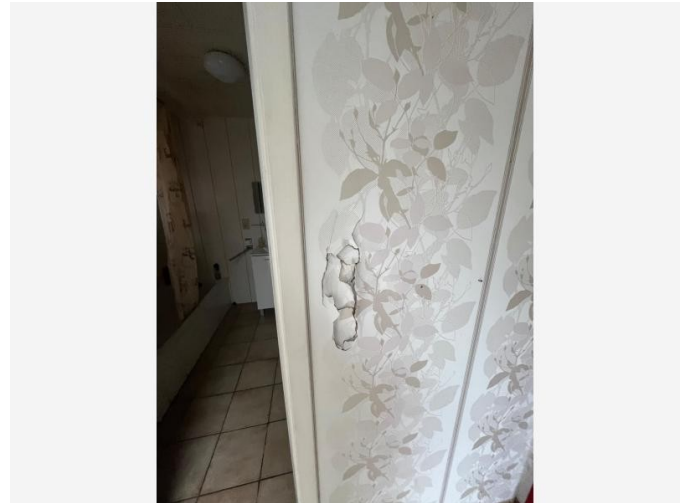
Geen asbest

#	Type	Referentie	Resultaat
7.1	Mengmonster	MM01	Geen asbest

Beschrijving	Pleisterwerk Muren
Omgeving	Binnen
Primaire drager	Binnenwand
Bindmiddel van materiaal	Gips - kalk

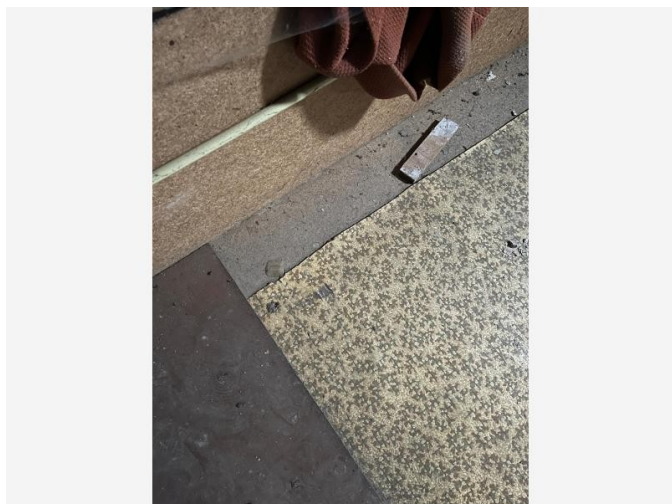
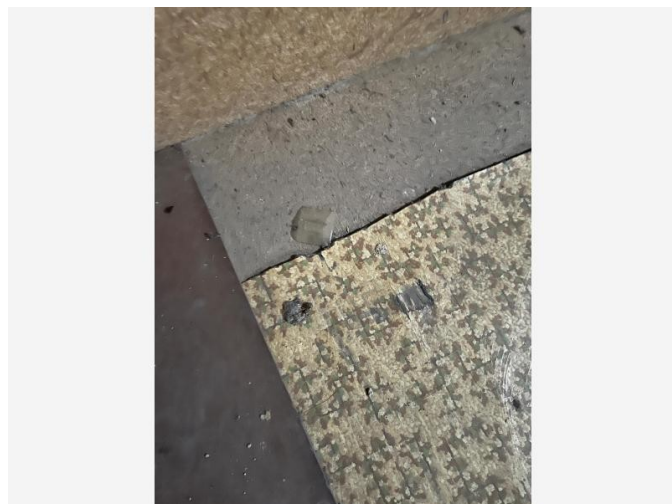
Geen asbest

#	Type	Referentie	Resultaat
8.1	Puntmonster	PM02	Geen asbest

Beschrijving	Vinyl zolder
Omgeving	Binnen
Primaire drager	Vloer
Bindmiddel van materiaal	Lijm
