Asbestinventarisatetest

Frans Van Molderstraat 22/BS02, 1830 Machelen

Attestnummer : 20240222-000238.000

Uitgegeven op : 22.02.2024

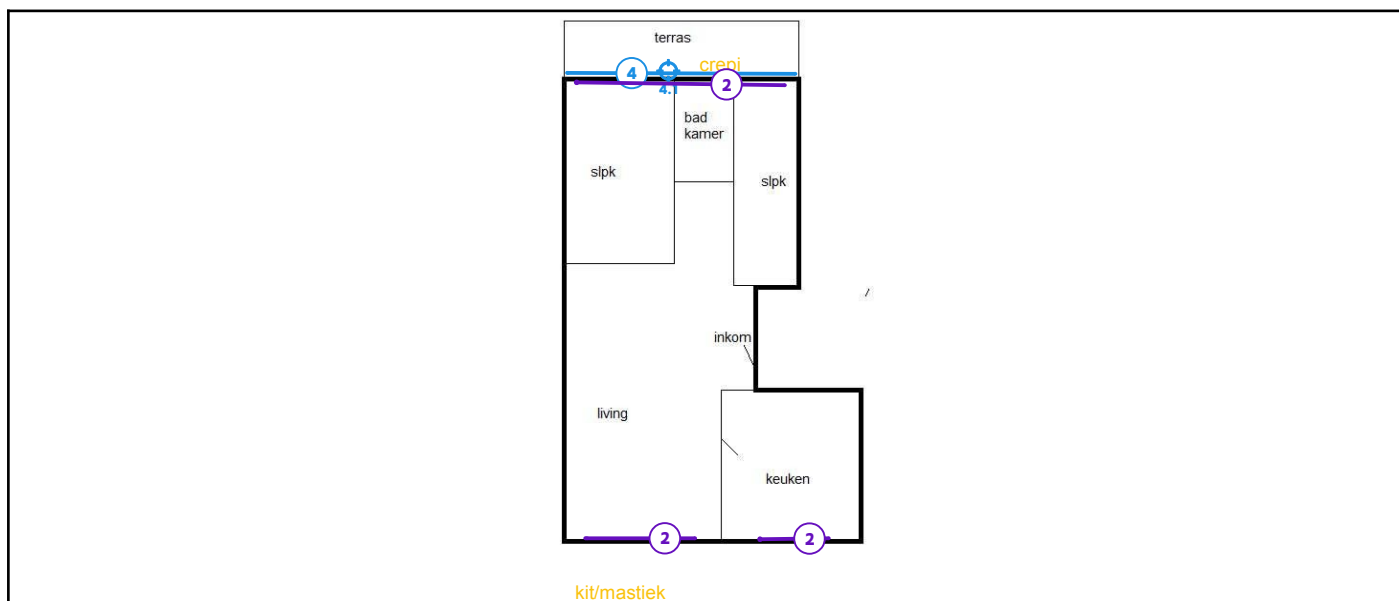
Plan 1.1: Schets appartement

Beschrijving	Type	Actie
2. kit/mastiek ramen en deuren buitenschil	Advies	-
4. crepi terras	Geen asbest	-
4.1 Code: 003	Puntmonster	-

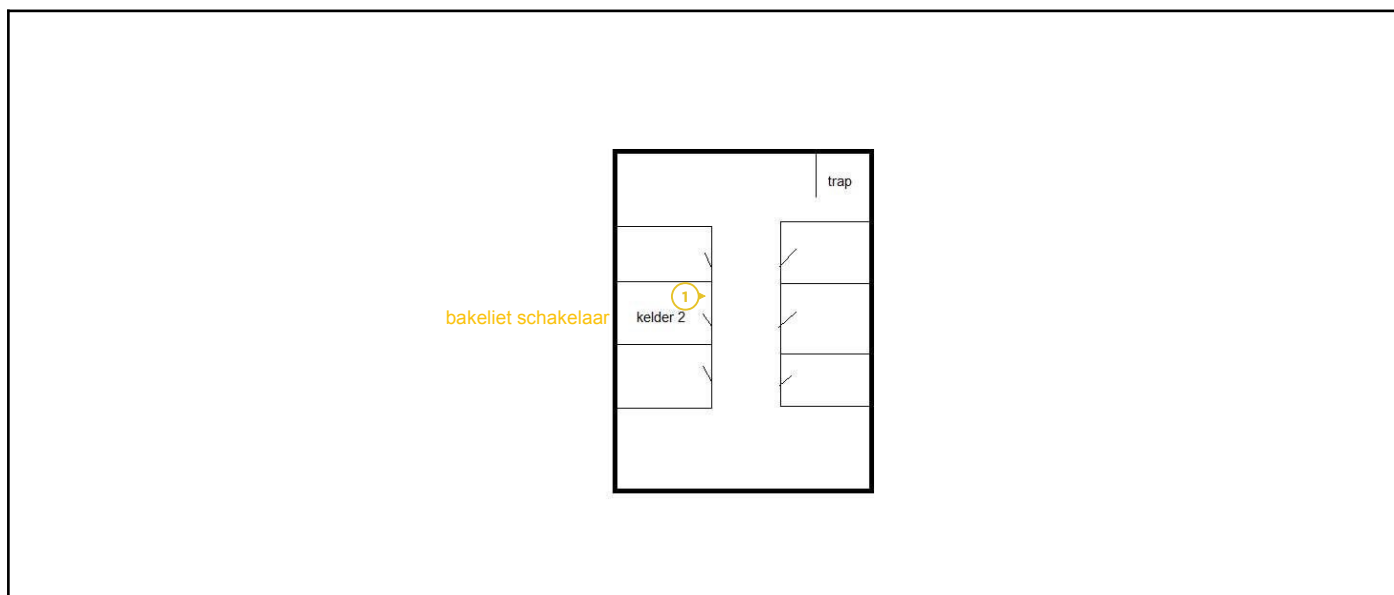
Plan 1.2: Schets kelder

Beschrijving	Type	Actie
1. bakeliet kelder	Asbestmateriaal	Zorgvuldig beheren

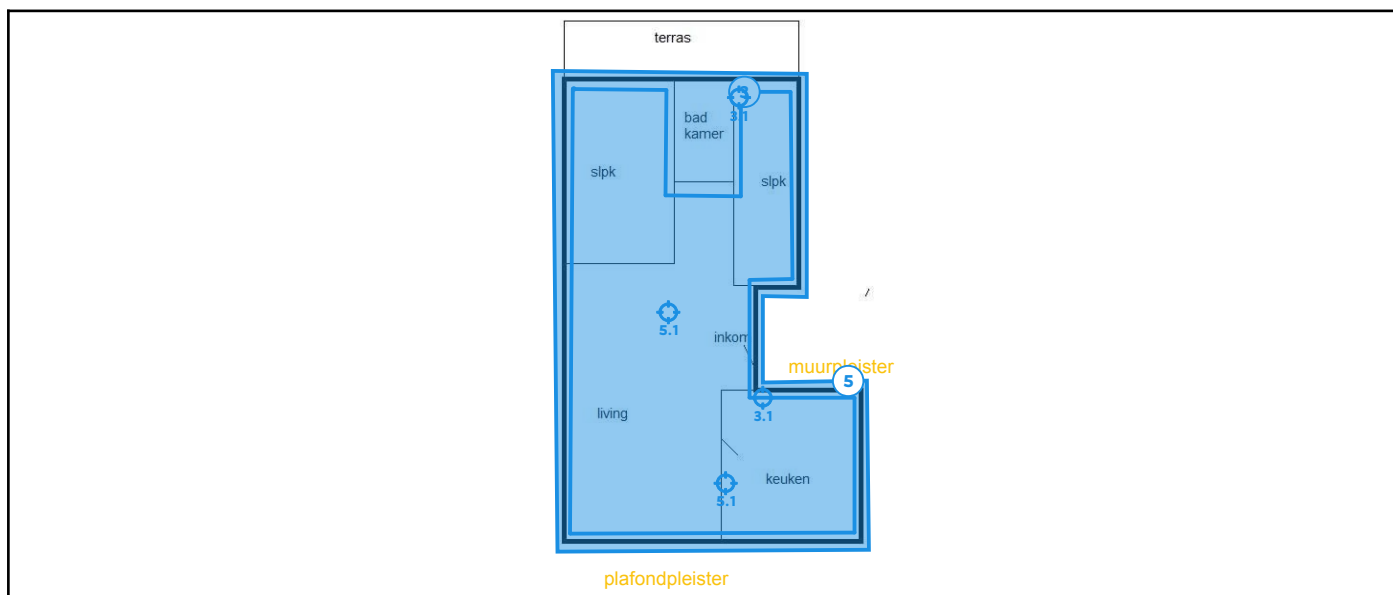
Plan 1.3: Schets appartement pleisterwerk

Beschrijving	Type	Actie
3. muurpleister	Geen asbest	-
3.1 Code: 001	Mengmonster	-
5. plafondpleister	Geen asbest	-
5.1 Code: 002	Mengmonster	-

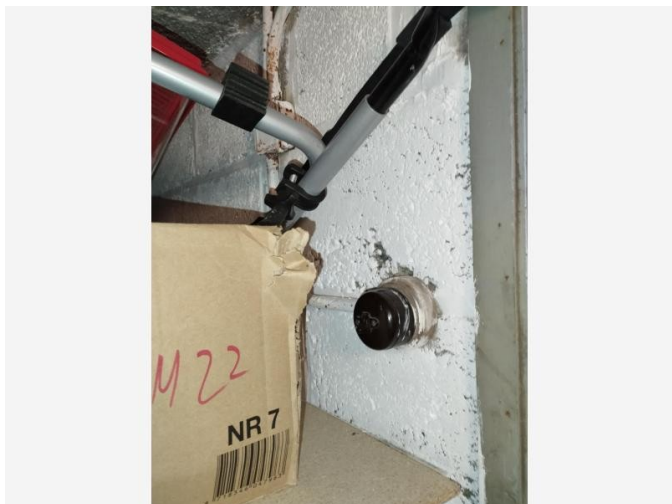
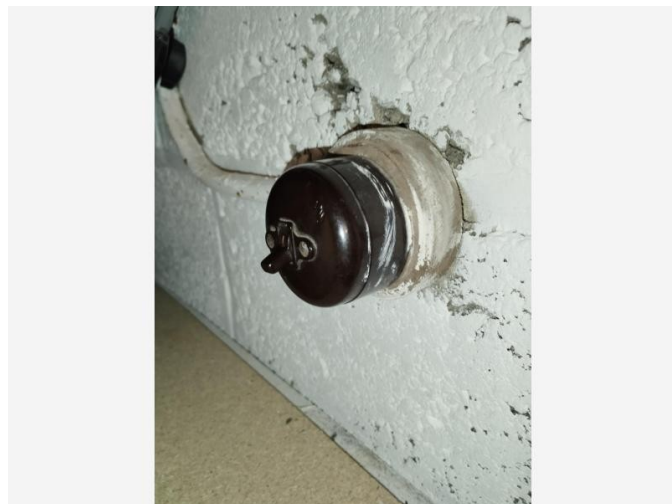
Het asbestmateriaal valt onder de mijlpaal van 2040.

Eindbeoordeling materiaalisico	Laag materiaalisico en/of verlaagde kans op vezelvrijgave
--------------------------------	---

Gebondenheid	Categorie 1: hechtgebonden in oorsprong
Asbestsoort (vezeltype)	Crocidoliet aanwezig
Asbestconcentratie	Laag (< 50%)
Afschermingsgraad van het gehele materiaal	Geheel of deels (ook) vrij aan de binnenlucht
Toestand van het materiaal	Onbeschadigd, niet verweerd

Beschrijving	bakeliet kelder
Omgeving	Binnen
Primaire drager	Communicatie en elektrische infrastructuur en uitrusting
Asbestmateriaal	Plaat, paneel, tablet - Type Bakeliet
Bindmiddel van asbestmateriaal	Kunststof of -hars
Gebondenheid op basis van bindmiddel	Hecht
Hoeveelheid (oppervlakte - dikte - aantal)	• 0,10 m ² - 1,00 cm - 1 stuk
Totaal volume	0,001 m ³
Eenvoudig bereikbaar	Ja
Bevestigingswijze	• Geschroefd
Identificatiemethode	Vaststelling zonder monsternamen

Destructieve handeling voor identificatie	Nee
Opmerking	<p>Het is moeilijk te bepalen of de bakeliettoepassingen in de woning ook effectief asbesthoudend zijn (het kan ook gaan om de asbestvrije variant).</p> <p>Er werd geen monster genomen owv beschadiging aan een elektrisch gerelateerde toepassing, extra controle bij verwijdering van het verdacht materiaal. Vermoedelijk zullen de toepassingen verwijderd worden bij aanpassing van het elektriciteitsnetwerk.</p>

Zorgvuldig beheren

- Verwijder dit asbestmateriaal zo snel mogelijk. Volg de toestand goed op.
- Voer bijkomende staalname(s) uit.

- Eenvoudige handelingen: mag via doe-het-zelf of door werknemer(s) met opleidingsattest eenvoudige handelingen
Schakelaars, stopcontacten en andere gelijkaardige toepassingen kunnen eenvoudig losgeschroefd worden --
> EH doe-het-zelf.

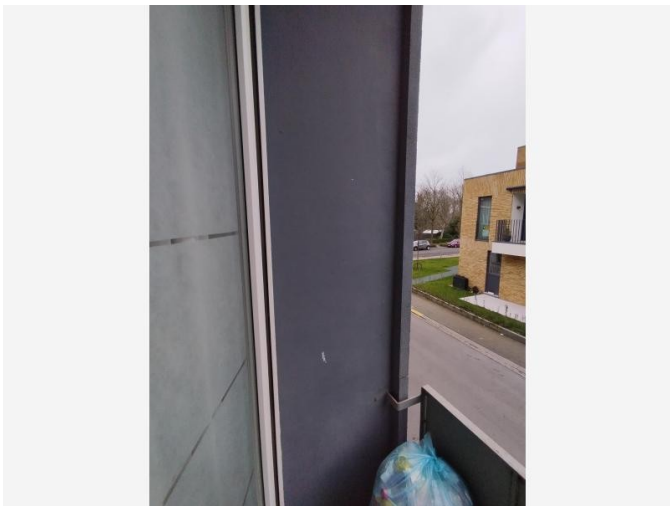
Vrije foto

De gebruikte siliconen kit is niet asbestverdacht

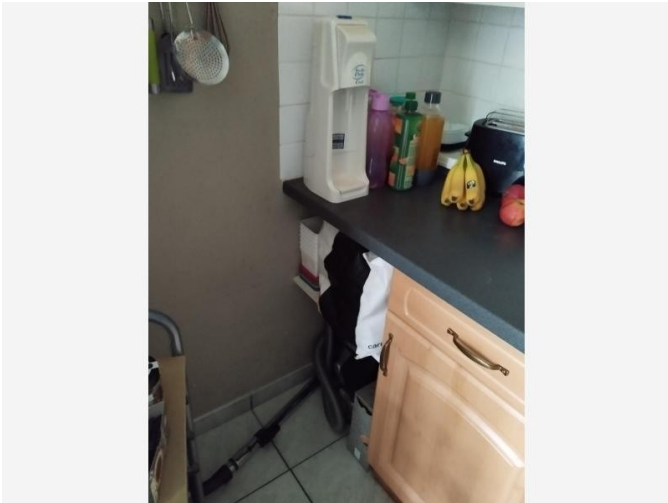
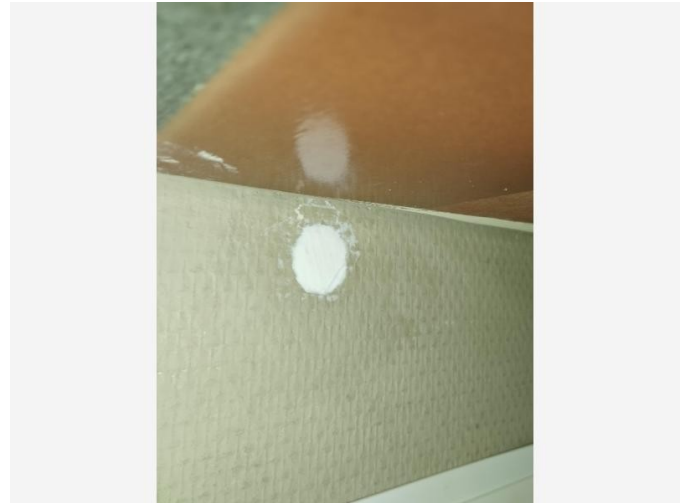
Geen asbest

#	Type	Referentie	Resultaat
3.1	Mengmonster	001	Geen asbest

Beschrijving	muurpleister
Omgeving	Binnen
Primaire drager	Binnenwand
Bindmiddel van materiaal	Gips - kalk

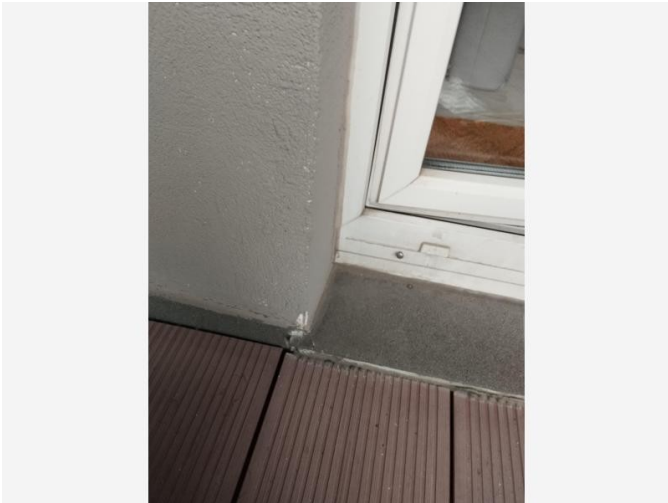
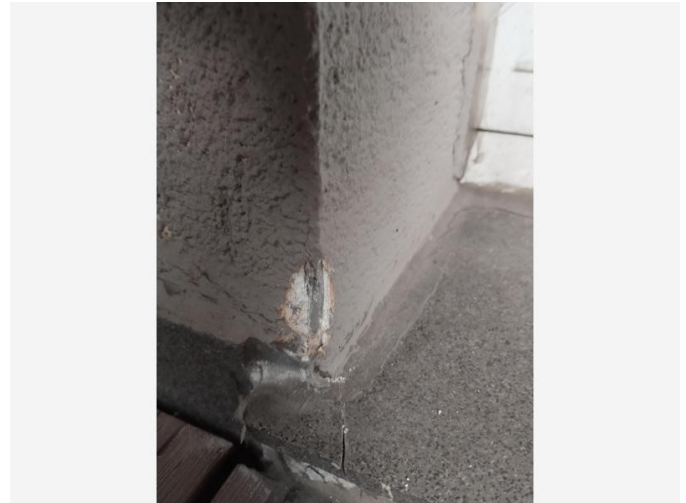
Fiche 4: crepi terras

Geen asbest

#	Type	Referentie	Resultaat
4.1	Puntmonster	003	Geen asbest

Beschrijving	crepi terras
Omgeving	Buiten
Primaire drager	Wand buitenschil
Bindmiddel van materiaal	Gips - kalk

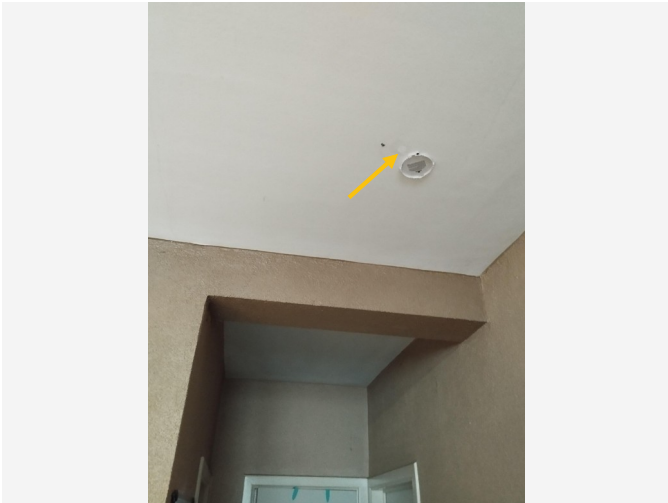
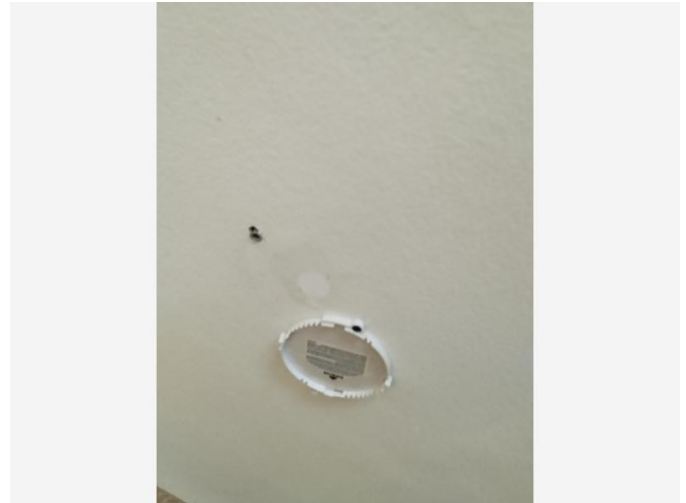
Geen asbest

#	Type	Referentie	Resultaat
5.1	Mengmonster	002	Geen asbest

Beschrijving	plafondpleister
Omgeving	Binnen
Primaire drager	Plafond
Bindmiddel van materiaal	Gips - kalk
